Asbestinventarisatetest

Veldstraat 23, 9920 Lievegem

Attestnummer : 20240902-000472.000

Uitgegeven op : 02.09.2024

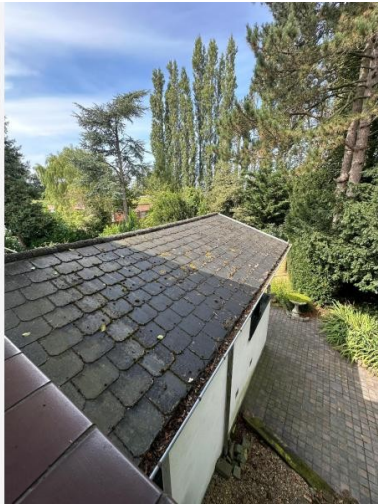
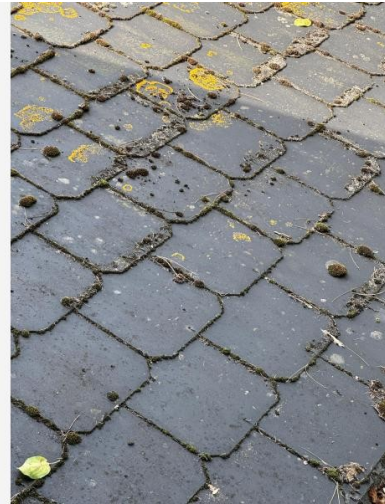
Eindbeoordeling materiaalrisico	Verhoogd materiaalrisico en/of verhoogde kans op vezelvrijgave
---------------------------------	--

Gebondenheid	Categorie 1: hechtgebonden in oorsprong
Asbestsoort (vezeltype)	Crocidoliet aanwezig
Asbestconcentratie	Laag (< 50%)
Afschermingsgraad van het gehele materiaal	Geheel of deels vrij aan de buitenlucht
Toestand van het materiaal	Matig beschadigd, matig verweerd

Beschrijving	Leien dak
Omgeving	Buiten
Primaire drager	Schuin dak
Asbestmateriaal	Dak- en gevelbekleding - Lei, shingle
Bindmiddel van asbestmateriaal	Cement
Gebondenheid op basis van bindmiddel	Hecht
Hoeveelheid (oppervlakte - aantal)	<ul style="list-style-type: none">• 100,00 m² - 1 stuk
Totale oppervlakte	100,00 m ²
Eenvoudig bereikbaar	Ja
Bevestigingswijze	<ul style="list-style-type: none">• Onbekend
Identificatiemethode	Vaststelling zonder monstername
Destructieve handeling voor identificatie	Nee
Opmerking	De hoeveelheid is een schatting en kan afwijken van de werkelijke toestand.

Verwijderen

- Zorg voor een veilig beheer. Vermijd het beschadigen van het asbestmateriaal. Controleer de toestand jaarlijks op wijzigingen.

- Eenvoudige handelingen: mag via doe-het-zelf of door werknemer(s) met opleidingsattest eenvoudige handelingen
Deze verwijdermethode valt onder de vorm van eenvoudige handelingen conform de VLAREM en de Codex Welzijn op het werk. De toestand moet echter ongewijzigd blijven tijdens het verwijderen. Alle maatregelen opgenomen in de wetgeving moeten strikt nageleefd worden.

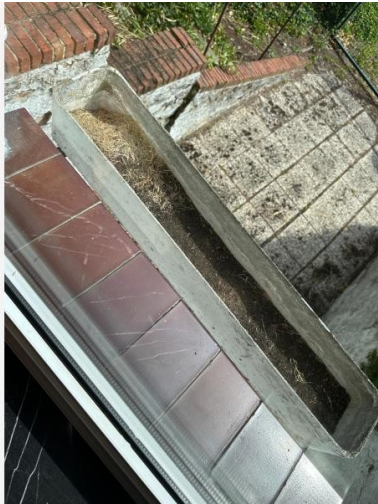
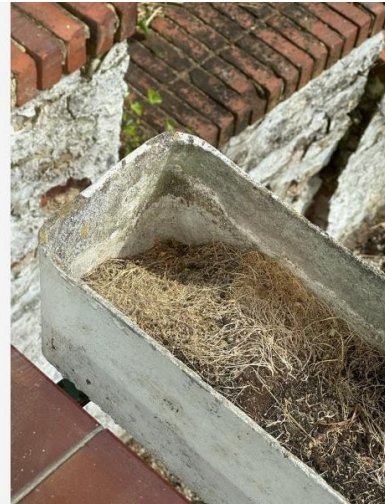
Eindbeoordeling materiaalrisico	Verhoogd materiaalrisico en/of verhoogde kans op vezelvrijgave
---------------------------------	--

Gebondenheid	Categorie 1: hechtgebonden in oorsprong
Asbestsoort (vezeltype)	Crocidoliet aanwezig
Asbestconcentratie	Laag (< 50%)
Afschermingsgraad van het gehele materiaal	Geheel of deels vrij aan de buitenlucht
Toestand van het materiaal	Matig beschadigd, matig verweerd

Beschrijving	Bloempot
Omgeving	Grenst aan binnen- en buitenlucht
Primaire drager	Fundering-draagstructuur (horizontaal, verticaal)
Asbestmateriaal	Bak, reservoir, kuip, bloembak
Bindmiddel van asbestmateriaal	Cement
Gebondenheid op basis van bindmiddel	Hecht
Hoeveelheid (gewicht - aantal)	<ul style="list-style-type: none">• 50,00 kg - 1 stuk
Totaal gewicht	50,00 kg
Eenvoudig bereikbaar	Ja
Bevestigingswijze	<ul style="list-style-type: none">• Los (al dan niet bedekt)
Identificatiemethode	Vaststelling zonder monsternamen
Destructieve handeling voor identificatie	Nee
Opmerking	Op de voorgevel bevinden zich 3 bloempotten net onder de ramen en in de bergkelder (kelder) 2 bloempotten alsook in de tuin 1 grote bloempot lijkt me asbestverdacht.

Verwijderen

- Zorg voor een veilig beheer. Vermijd het beschadigen van het asbestmateriaal. Controleer de toestand jaarlijks op wijzigingen.

- Eenvoudige handelingen: mag via doe-het-zelf of door werknemer(s) met opleidingsattest eenvoudige handelingen
Deze verwijdermethode valt onder de vorm van eenvoudige handelingen conform de VLAREM en de Codex Welzijn op het werk. De toestand moet echter ongewijzigd blijven tijdens het verwijderen. Alle maatregelen opgenomen in de wetgeving moeten strikt nageleefd worden.

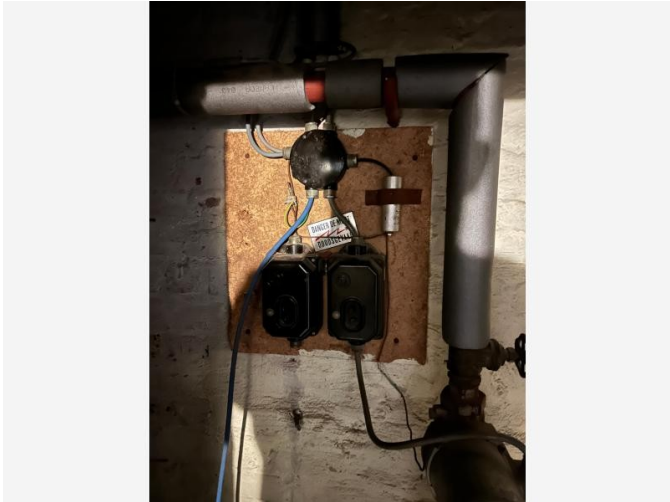
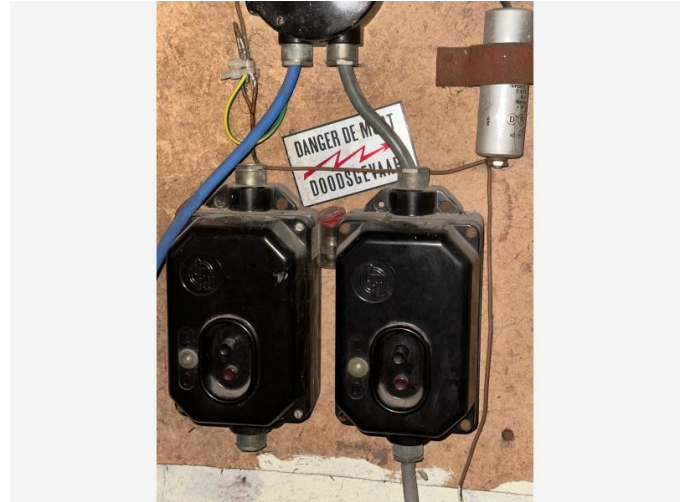
Eindbeoordeling materiaalrisico	Verhoogd materiaalrisico en/of verhoogde kans op vezelvrijgave
---------------------------------	--

Gebondenheid	Categorie 1: hechtgebonden in oorsprong
Asbestsoort (vezeltype)	Crocidoliet aanwezig
Asbestconcentratie	Laag (< 50%)
Afschermingsgraad van het gehele materiaal	Geheel of deels (ook) vrij aan de binnenlucht
Toestand van het materiaal	Licht beschadigd, licht verweerd. Intact calciumsilicaatmateriaal of categorie III 'gebondenheid'

Beschrijving	Bakeliet (schakelaars, stopcontacten, tellers, ...)
Omgeving	Binnen
Primaire drager	Communicatie en elektrische infrastructuur en uitrusting
Asbestmateriaal	Plaat, paneel, tablet - Type Bakeliet
Bindmiddel van asbestmateriaal	Kunststof of -hars
Gebondenheid op basis van bindmiddel	Hecht
Hoeveelheid (oppervlakte - dikte - aantal)	• 5,00 m ² - 1,00 cm - 1 stuk
Totaal volume	0,05 m ³
Eenvoudig bereikbaar	Ja
Bevestigingswijze	• Onbekend
Identificatiemethode	Vaststelling zonder monstername
Destructieve handeling voor identificatie	Nee
Opmerking	De hoeveelheid is een schatting en kan afwijken van de werkelijke toestand.

Verwijderen

- Zorg voor een veilig beheer. Vermijd het beschadigen van het asbestmateriaal. Controleer de toestand jaarlijks op wijzigingen.

- Eenvoudige handelingen: mag via doe-het-zelf of door werknemer(s) met opleidingsattest eenvoudige handelingen
Deze verwijdermethode valt onder de vorm van eenvoudige handelingen conform de VLAREM en de Codex Welzijn op het werk. De toestand moet echter ongewijzigd blijven tijdens het verwijderen. Alle maatregelen opgenomen in de wetgeving moeten strikt nageleefd worden.

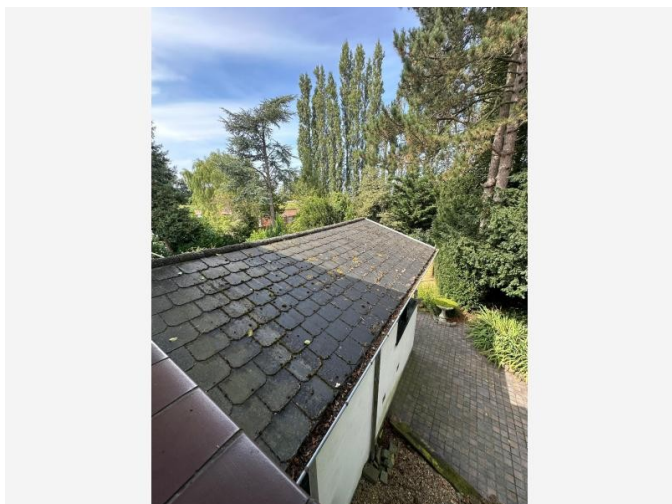
Situeringfoto

Tijdelijke beperking

Reden: Er is geen volledige risicobeoordeling mogelijk

Uitleg van de asbestdeskundige: De slaapkamers boven zijn volledig afgewerkt waardoor er geen inspectie mogelijk is van eventuele onderdakplaten. Er was ook de mogelijkheid niet om te kijken onder een lei.

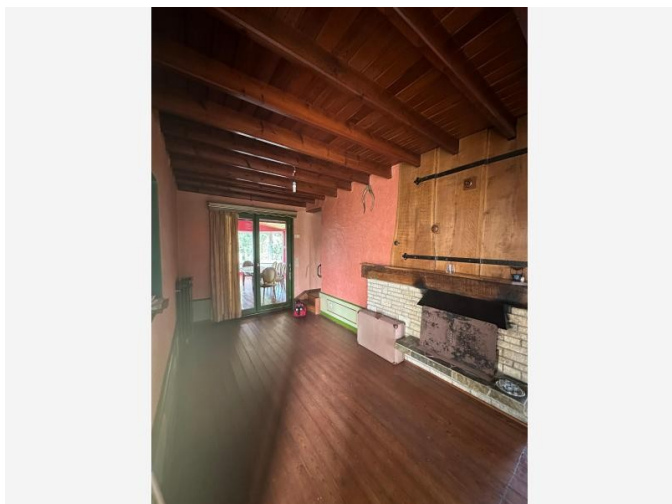
Vrije foto

Binnenafwerking (plafond) is niet met pleisterwerk afgewerkt. Het is een niet-asbestverdachte materiaalsoort zoals houtenplanchetten, plafondpanelen, gipsplaat, spanplafond, akoestische tegels, etc...

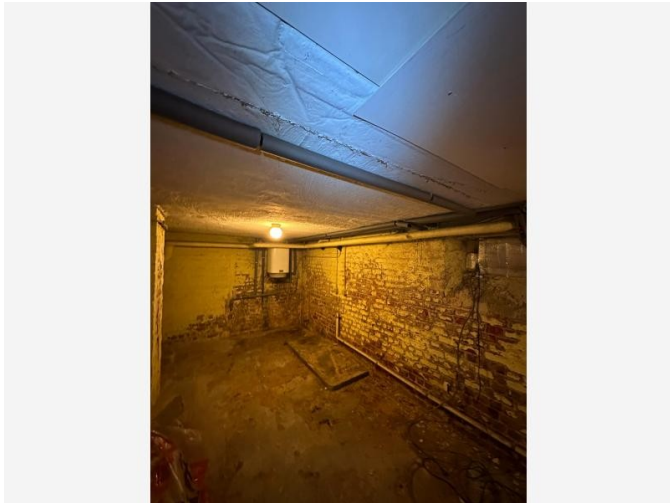
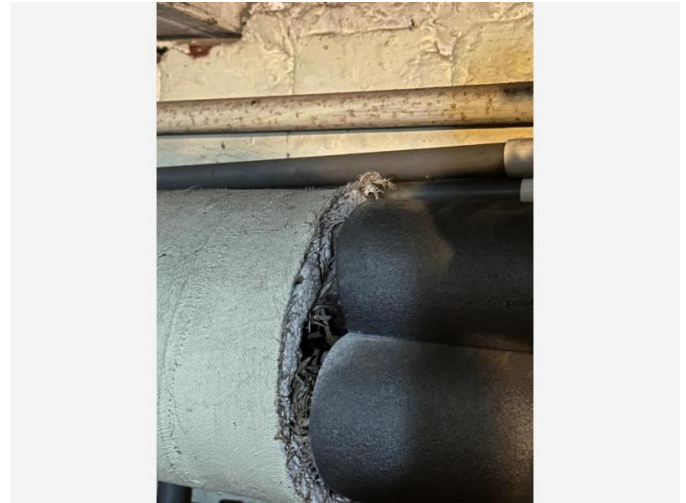
Geen asbest

#	Type	Referentie	Resultaat
6.1	Mengmonster	SN02	Geen asbest

Beschrijving	Buisisolatie
Omgeving	Binnen
Primaire drager	Binnenwand
Bindmiddel van materiaal	Weinig of geen bindmiddel (textiel, bevloking, ...)
Gebondenheid op basis van bindmiddel	Niet-hechtgebonden
Hoeveelheid (gewicht - aantal)	<ul style="list-style-type: none">• 50,00 kg - 1 stuk
Totaal gewicht	50,00 kg
Identificatiemethode	Vaststelling met monstername
Destructieve handeling voor identificatie	Nee
Opmerking	De hoeveelheid is een schatting en kan afwijken van de werkelijke toestand.

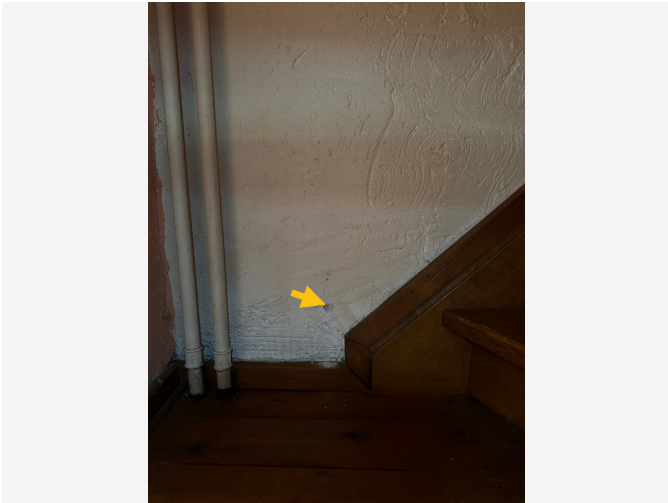
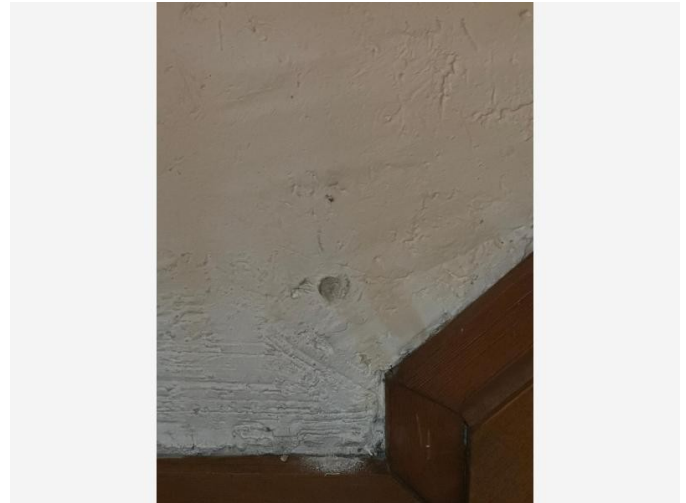
Geen asbest

#	Type	Referentie	Resultaat
7.1	Mengmonster	SN01	Geen asbest

Beschrijving	Pleisterwerk muren
Omgeving	Binnen
Primaire drager	Binnenwand
Bindmiddel van materiaal	Gips - kalk
Gebondenheid op basis van bindmiddel	Niet-hechtgebonden
Hoeveelheid (oppervlakte - dikte - aantal)	• 500,00 m ² - 2,00 cm - 1 stuk
Totaal volume	10,00 m ³
Identificatiemethode	Vaststelling met monstername
Destructieve handeling voor identificatie	Nee
Opmerking	<p>De hoeveelheid is een schatting en kan afwijken van de werkelijke toestand.</p> <p>Er wordt staalname uitgevoerd conform het inspectieprotocol: in een droge ruimte zoals een slaapkamer, in een natte ruimte zoals een keuken of badkamer, in een traphal en in een stookruimte.</p>
