# Asbestinventarisatetest

Kerkhofstraat 9, 9340 Lede

Attestnummer : 20241003-000128.000

Uitgegeven op : 03.10.2024

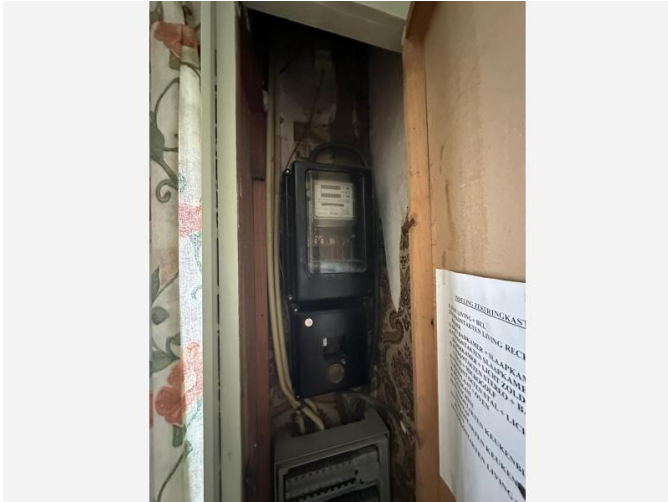
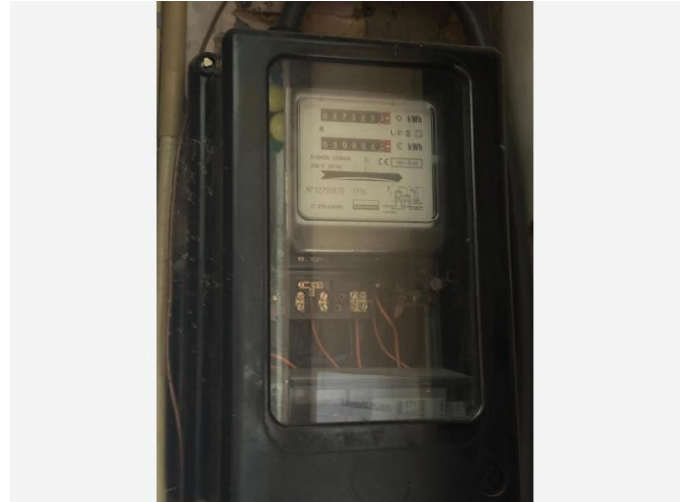
Het asbestmateriaal valt onder de mijlpaal van 2040.

Eindbeoordeling materiaalrisico	Verhoogd materiaalrisico en/of verhoogde kans op vezelvrijgave
---------------------------------	--

Gebondenheid	Categorie 1: hechtgebonden in oorsprong
Asbestsoort (vezeltype)	Crocidoliet aanwezig
Asbestconcentratie	Laag (< 50%)
Afschermingsgraad van het gehele materiaal	Geheel of deels (ook) vrij aan de binnenlucht
Toestand van het materiaal	Licht beschadigd, licht verweerd. Intact calciumsilicaatmateriaal of categorie III 'gebondenheid'

Beschrijving	Bakeliet (schakelaars, stopcontacten, tellers, ...)
Omgeving	Binnen
Primaire drager	Communicatie en elektrische infrastructuur en uitrusting
Asbestmateriaal	Plaat, paneel, tablet - Type Bakeliet
Bindmiddel van asbestmateriaal	Kunststof of -hars
Gebondenheid op basis van bindmiddel	Hecht
Hoeveelheid (oppervlakte - dikte - aantal)	• 1,00 m <sup>2</sup> - 1,00 cm - 1 stuk
Totaal volume	0,01 m <sup>3</sup>
Eenvoudig bereikbaar	Ja
Bevestigingswijze	• Onbekend
Identificatiemethode	Vaststelling zonder monstername
Destructieve handeling voor identificatie	Nee
Opmerking	De hoeveelheid is een schatting en kan afwijken van de werkelijke toestand.

[Verwijderen](#)

- Zorg voor een veilig beheer. Vermijd het beschadigen van het asbestmateriaal. Controleer de toestand jaarlijks op wijzigingen.
- Aanvraag indienen voor een nieuwe (digitale) elektriciteitsmeter bij de energieleverancier/Te verwijderen bij renovatie of sloop.

- Eenvoudige handelingen: mag via doe-het-zelf of door werknemer(s) met opleidingsattest eenvoudige handelingen  
Deze verwijdermethode valt onder de vorm van eenvoudige handelingen conform de VLAREM en de Codex Welzijn op het werk. De toestand moet echter ongewijzigd blijven tijdens het verwijderen. Alle maatregelen opgenomen in de wetgeving moeten strikt nageleefd worden.

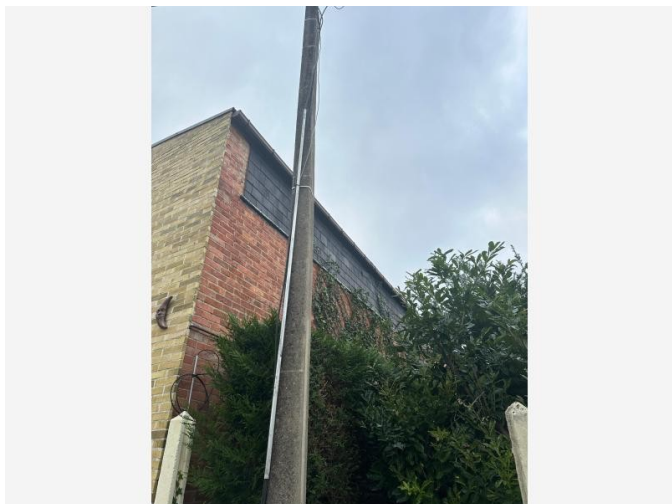
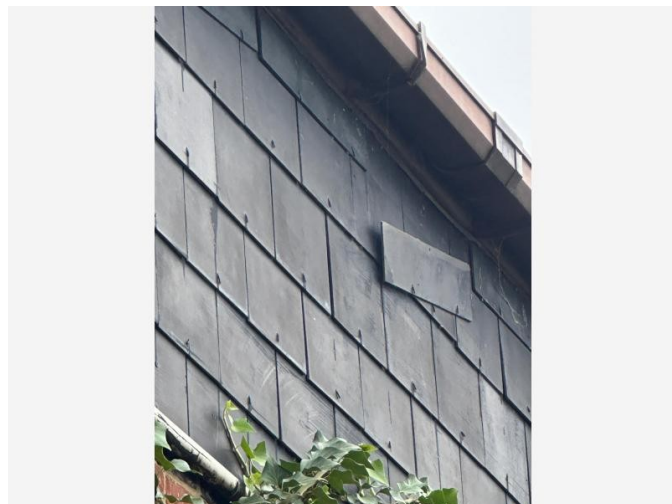
Het asbestmateriaal valt onder de mijlpaal van 2034.

Eindbeoordeling materiaalrisico	Laag materiaalrisico en/of verlaagde kans op vezelvrijgave
---------------------------------	--

Gebondenheid	Categorie 1: hechtgebonden in oorsprong
Asbestsoort (vezeltype)	Crocidoliet aanwezig
Asbestconcentratie	Laag (< 50%)
Afschermingsgraad van het gehele materiaal	Geheel of deels vrij aan de buitenlucht
Toestand van het materiaal	Licht beschadigd, licht verweerd. Intact calciumsilicaatmateriaal of categorie III 'gebondenheid'

Beschrijving	Leien zijgevel
Omgeving	Buiten
Primaire drager	Wand buitenschil
Asbestmateriaal	Dak- en gevelbekleding - Lei, shingle
Bindmiddel van asbestmateriaal	Cement
Gebondenheid op basis van bindmiddel	Hecht
Hoeveelheid (oppervlakte - aantal)	<ul style="list-style-type: none"><li>• 5,00 m<sup>2</sup> - 1 stuk</li></ul>
Totale oppervlakte	5,00 m <sup>2</sup>
Eenvoudig bereikbaar	Ja
Bevestigingswijze	<ul style="list-style-type: none"><li>• Onbekend</li></ul>
Identificatiemethode	Vaststelling zonder monstername
Destructieve handeling voor identificatie	Nee
Opmerking	De hoeveelheid is een schatting en kan afwijken van de werkelijke toestand.

Verwijderen

- Zorg voor een veilig beheer. Vermijd het beschadigen van het asbestmateriaal. Controleer de toestand jaarlijks op wijzigingen.

- Eenvoudige handelingen: mag via doe-het-zelf of door werknemer(s) met opleidingsattest eenvoudige handelingen  
Deze verwijdermethode valt onder de vorm van eenvoudige handelingen conform de VLAREM en de Codex Welzijn op het werk. De toestand moet echter ongewijzigd blijven tijdens het verwijderen. Alle maatregelen opgenomen in de wetgeving moeten strikt nageleefd worden.

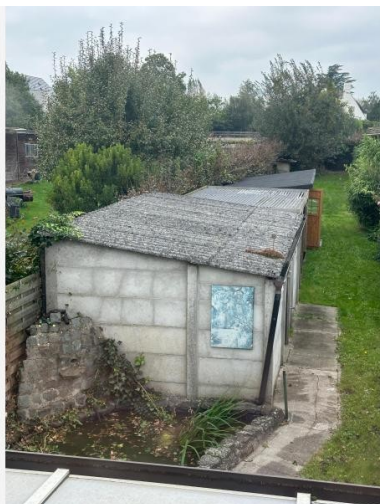
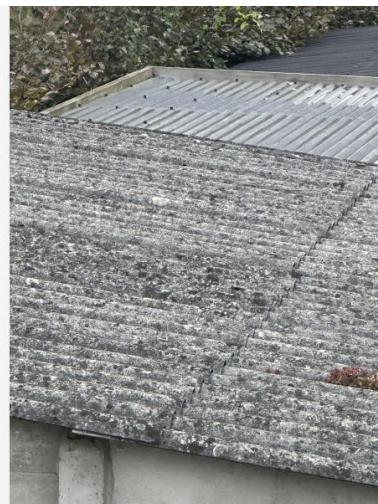
Het asbestmateriaal valt onder de mijlpaal van 2034.

Eindbeoordeling materiaalisico	Verhoogd materiaalisico en/of verhoogde kans op vezelvrijgave
--------------------------------	---

Gebondenheid	Categorie 1: hechtgebonden in oorsprong
Asbestsoort (vezeltype)	Crocidoliet aanwezig
Asbestconcentratie	Laag (< 50%)
Afschermingsgraad van het gehele materiaal	Geheel of deels vrij aan de buitenlucht
Toestand van het materiaal	Matig beschadigd, matig verweerd

Beschrijving	Golfplaten
Omgeving	Grenst aan binnen- en buitenlucht
Primaire drager	Schuin dak
Asbestmateriaal	Dak- en gevelbekleding - Golfplaat
Bindmiddel van asbestmateriaal	Cement
Gebondenheid op basis van bindmiddel	Hecht
Hoeveelheid (oppervlakte - aantal)	<ul style="list-style-type: none"><li>• 15,00 m<sup>2</sup> - 1 stuk</li></ul>
Totale oppervlakte	15,00 m <sup>2</sup>
Eenvoudig bereikbaar	Ja
Bevestigingswijze	<ul style="list-style-type: none"><li>• Onbekend</li></ul>
Identificatiemethode	Vaststelling zonder monstername
Destructieve handeling voor identificatie	Nee
Opmerking	De hoeveelheid is een schatting en kan afwijken van de werkelijke toestand.

**Verwijderen**

- Zorg voor een veilig beheer. Vermijd het beschadigen van het asbestmateriaal. Controleer de toestand jaarlijks op wijzigingen.

- Eenvoudige handelingen: mag via doe-het-zelf of door werknemer(s) met opleidingsattest eenvoudige handelingen  
Deze verwijdermethode valt onder de vorm van eenvoudige handelingen conform de VLAREM en de Codex Welzijn op het werk. De toestand moet echter ongewijzigd blijven tijdens het verwijderen. Alle maatregelen opgenomen in de wetgeving moeten strikt nageleefd worden.

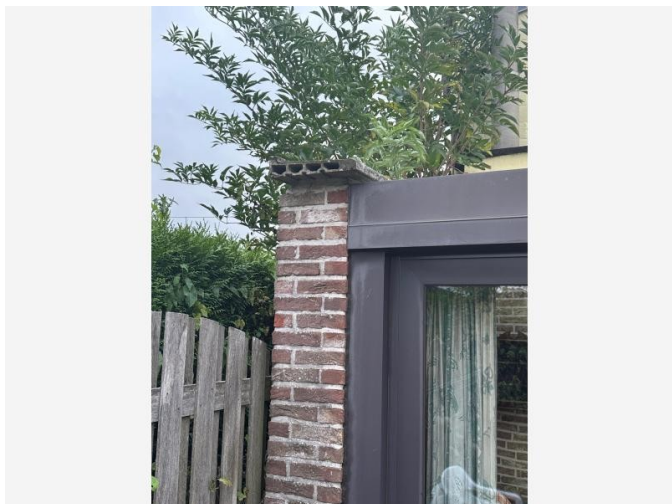
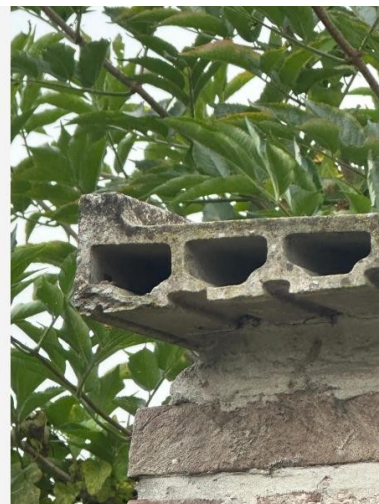
Het asbestmateriaal valt onder de mijlpaal van 2040.

Eindbeoordeling materiaalrisico	Verhoogd materiaalrisico en/of verhoogde kans op vezelvrijgave
---------------------------------	--

Gebondenheid	Categorie 1: hechtgebonden in oorsprong
Asbestsoort (vezeltype)	Crocidoliet aanwezig
Asbestconcentratie	Laag (< 50%)
Afschermingsgraad van het gehele materiaal	Geheel of deels vrij aan de buitenlucht
Toestand van het materiaal	Matig beschadigd, matig verweerd

Beschrijving	Muurdeksteen
Omgeving	Buiten
Primaire drager	Wand vrijstaand (scheidingsmuur, ...)
Asbestmateriaal	Deksteen, muurkap - Hol
Bindmiddel van asbestmateriaal	Cement
Gebondenheid op basis van bindmiddel	Hecht
Hoeveelheid (oppervlakte - dikte - aantal)	<ul style="list-style-type: none"><li>• 1,00 m<sup>2</sup> - 3,00 cm - 2 stuks</li></ul>
Totaal volume	0,06 m <sup>3</sup>
Eenvoudig bereikbaar	Ja
Bevestigingswijze	<ul style="list-style-type: none"><li>• Onbekend</li></ul>
Identificatiemethode	Vaststelling zonder monstername
Destructieve handeling voor identificatie	Nee
Opmerking	De hoeveelheid is een schatting en kan afwijken van de werkelijke toestand.

Verwijderen

- Zorg voor een veilig beheer. Vermijd het beschadigen van het asbestmateriaal. Controleer de toestand jaarlijks op wijzigingen.

- Eenvoudige handelingen: mag via doe-het-zelf of door werknemer(s) met opleidingsattest eenvoudige handelingen  
Deze verwijdermethode valt onder de vorm van eenvoudige handelingen conform de VLAREM en de Codex Welzijn op het werk. De toestand moet echter ongewijzigd blijven tijdens het verwijderen. Alle maatregelen opgenomen in de wetgeving moeten strikt nageleefd worden.

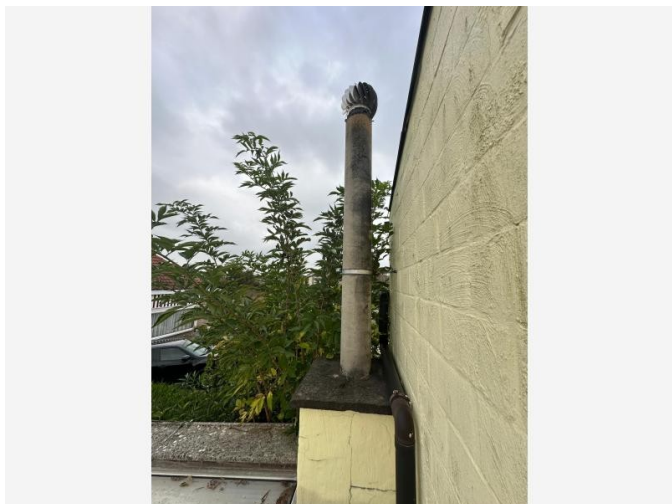
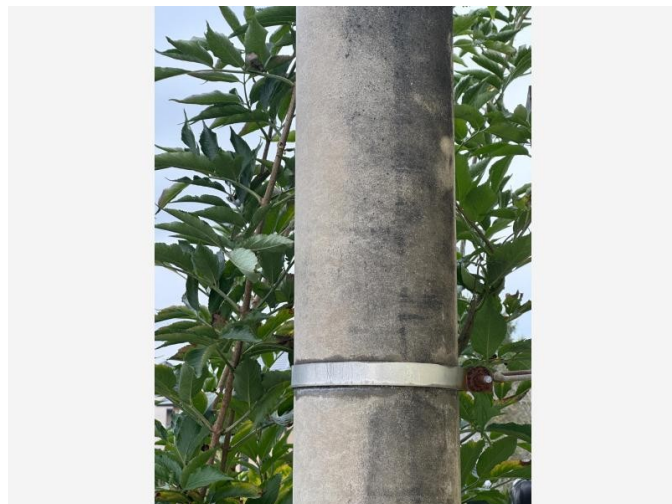
Het asbestmateriaal valt onder de mijlpaal van 2034.

Eindbeoordeling materiaalrisico	Laag materiaalrisico en/of verlaagde kans op vezelvrijgave
---------------------------------	--

Gebondenheid	Categorie 1: hechtgebonden in oorsprong
Asbestsoort (vezeltype)	Crocidoliet aanwezig
Asbestconcentratie	Laag (< 50%)
Afschermingsgraad van het gehele materiaal	Geheel of deels vrij aan de buitenlucht
Toestand van het materiaal	Licht beschadigd, licht verweerd. Intact calciumsilicaatmateriaal of categorie III 'gebondenheid'

Beschrijving	Rookgaskanaal
Omgeving	Buiten
Primaire drager	Plat dak
Asbestmateriaal	Rookgaskanaal
Bindmiddel van asbestmateriaal	Cement
Gebondenheid op basis van bindmiddel	Hecht
Hoeveelheid (lengte - omtrek - dikte - aantal)	<ul style="list-style-type: none"><li>• 2,00 m - 10,00 cm - 10,00 cm - 1 stuk</li></ul>
Totaal volume	0,02 m <sup>3</sup>
Eenvoudig bereikbaar	Ja
Bevestigingswijze	<ul style="list-style-type: none"><li>• Onbekend</li></ul>
Identificatiemethode	Vaststelling zonder monsternamen
Destructieve handeling voor identificatie	Nee
Opmerking	De hoeveelheid is een schatting en kan afwijken van de werkelijke toestand.

Verwijderen

- Zorg voor een veilig beheer. Vermijd het beschadigen van het asbestmateriaal. Controleer de toestand jaarlijks op wijzigingen.

- Eenvoudige handelingen: mag via doe-het-zelf of door werknemer(s) met opleidingsattest eenvoudige handelingen  
Deze verwijdermethode valt onder de vorm van eenvoudige handelingen conform de VLAREM en de Codex Welzijn op het werk. De toestand moet echter ongewijzigd blijven tijdens het verwijderen. Alle maatregelen opgenomen in de wetgeving moeten strikt nageleefd worden.

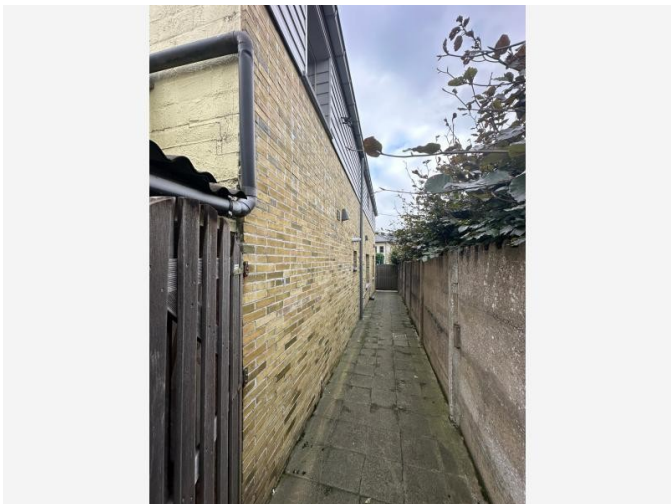
Situeringfoto

**Reden:** Het te onderzoeken materiaal situeert zich hoger dan 3,50 m te rekenen vanaf een veilige ondergrond

**Uitleg van de asbestdeskundige:** Plat dak kon niet geïnspecteerd worden. Volgens de eigenaar is roofing vernieuwd geweest maar er is geen bewijzen aanwezig (foto's, factuur, etc...)

(Asbest)materiaal	Dak- en gevelbekleding - Roofing
Karakterisatie	Asbest (verdacht)
Primaire drager	Plat dak

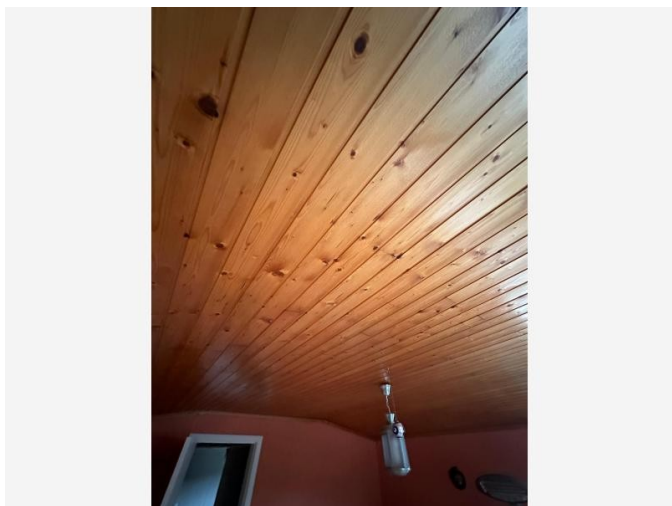
Vrije foto

Binnenafwerking (plafond) is niet met pleisterwerk afgewerkt. Het is een niet-asbestverdachte materiaalsoort zoals houtenplanchetten, plafondpanelen, gipsplaat, spanplafond, akoestische tegels, etc...

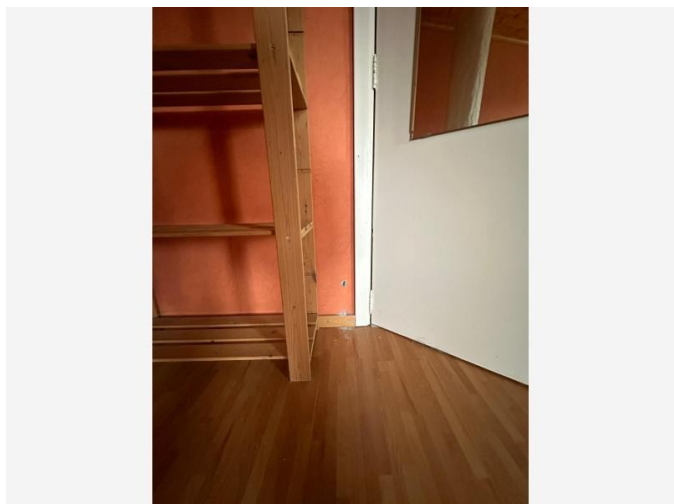
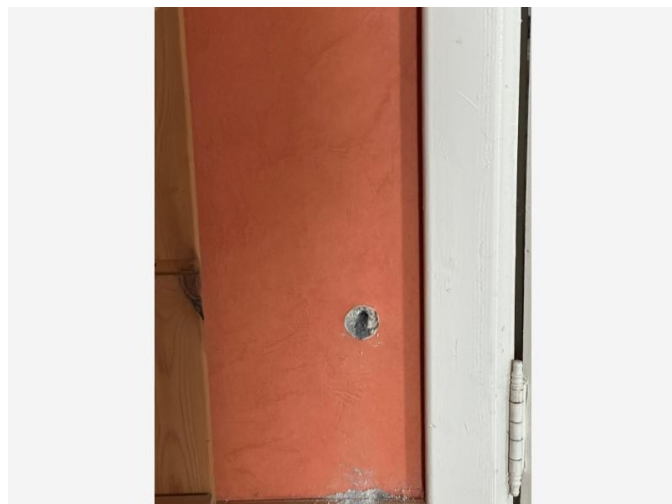
Geen asbest

#	Type	Referentie	Resultaat
8.1	Mengmonster	SN01	Geen asbest

Beschrijving	Pleisterwerk muren
Omgeving	Binnen
Primaire drager	Binnenwand
Bindmiddel van materiaal	Gips - kalk
Gebondenheid op basis van bindmiddel	Niet-hechtgebonden
Hoeveelheid (oppervlakte - dikte - aantal)	• 500,00 m <sup>2</sup> - 2,00 cm - 1 stuk
Totaal volume	10,00 m <sup>3</sup>
Identificatiemethode	Vaststelling met monsternamen
Destructieve handeling voor identificatie	Nee
Opmerking	<p>De hoeveelheid is een schatting en kan afwijken van de werkelijke toestand.</p> <p>Er wordt staalname uitgevoerd conform het inspectieprotocol: in een droge ruimte zoals een slaapkamer, in een natte ruimte zoals een keuken of badkamer, in een traphal en in een stookruimte (indien van toepassing).</p>
