Asbestinventarisatetest

Kerkkouter 7, 9921 Lievegem

Attestnummer : 20260421-000218.000

Uitgegeven op : 21.04.2026

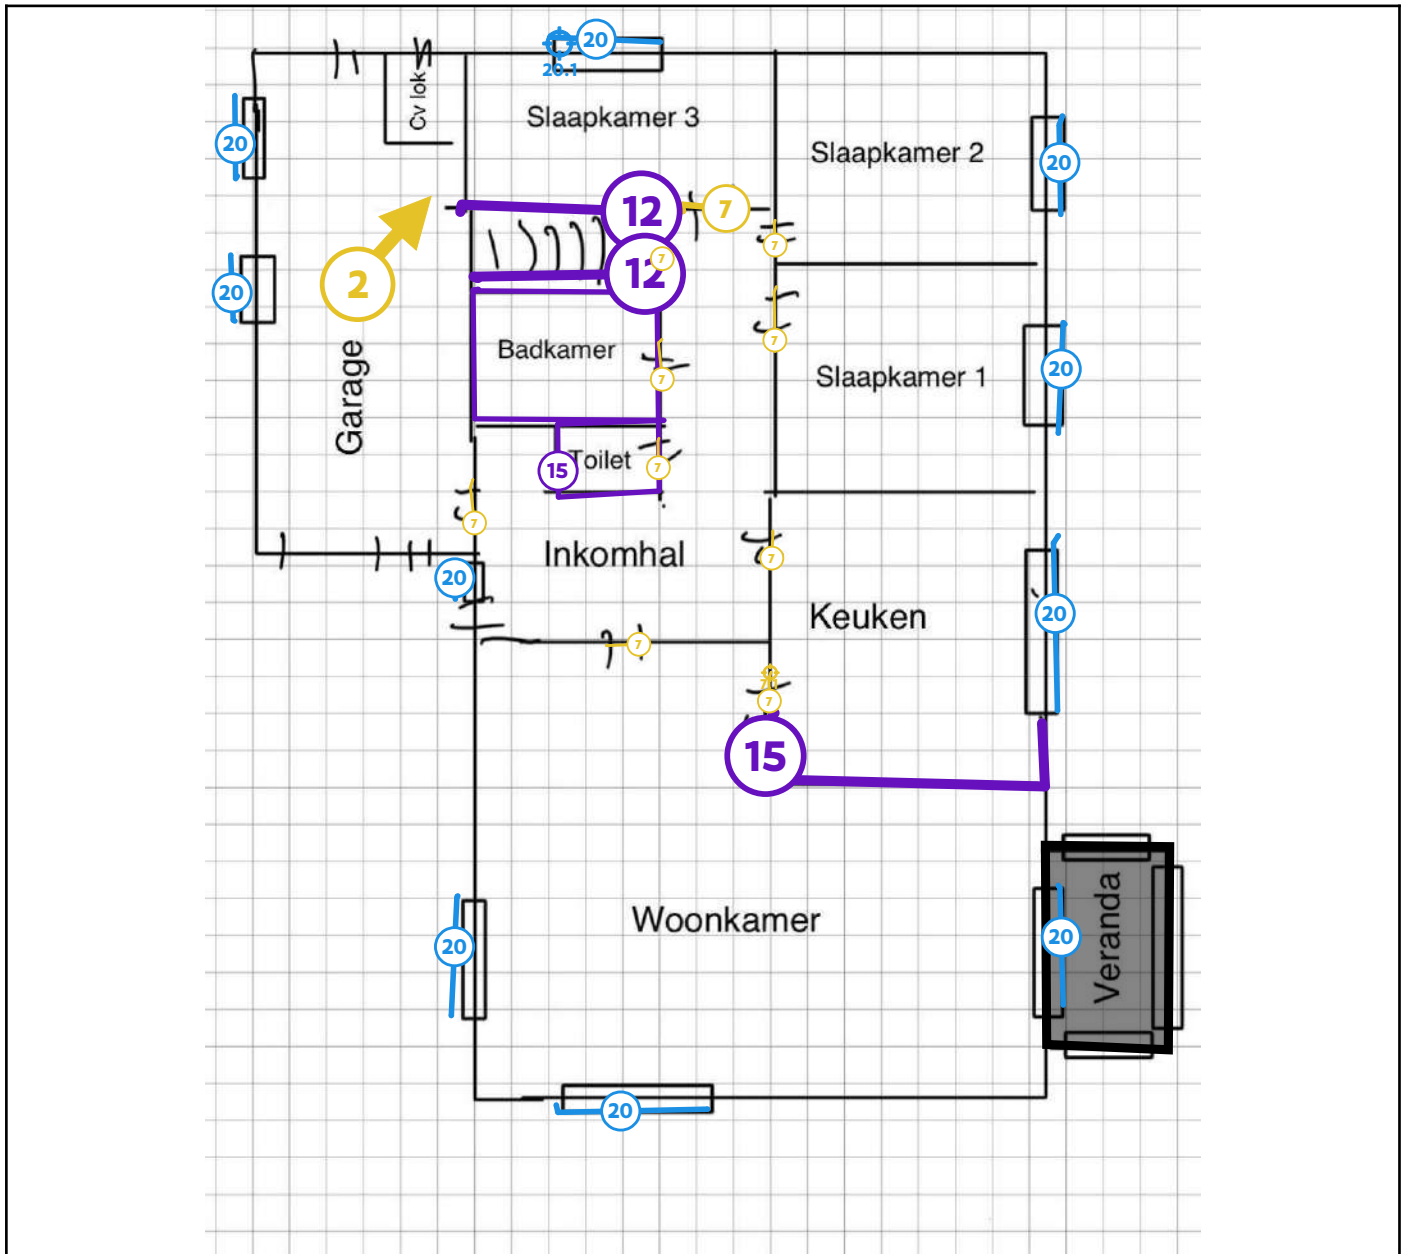
Legende van plan 1.4: Gelijkvloers

Beschrijving	Type	Actie
2. Bakeliet meter- en zekering kast	Asbestmateriaal	Zorgvuldig beheren
7. Deurdorpels / entreports	Asbestmateriaal	Zorgvuldig beheren
7.1 Code: M04	Puntmonster	-

12. Valse wand(en)/voorzetswand(en) - Gipskarton-hout	Advies	-
15. Tegellijm achter wandtegels & plinten	Advies	-
20. Mastiek/kit tussen glas en profiel - buiten	Geen asbest	-
20.1 Code: M06	Puntmonster	-

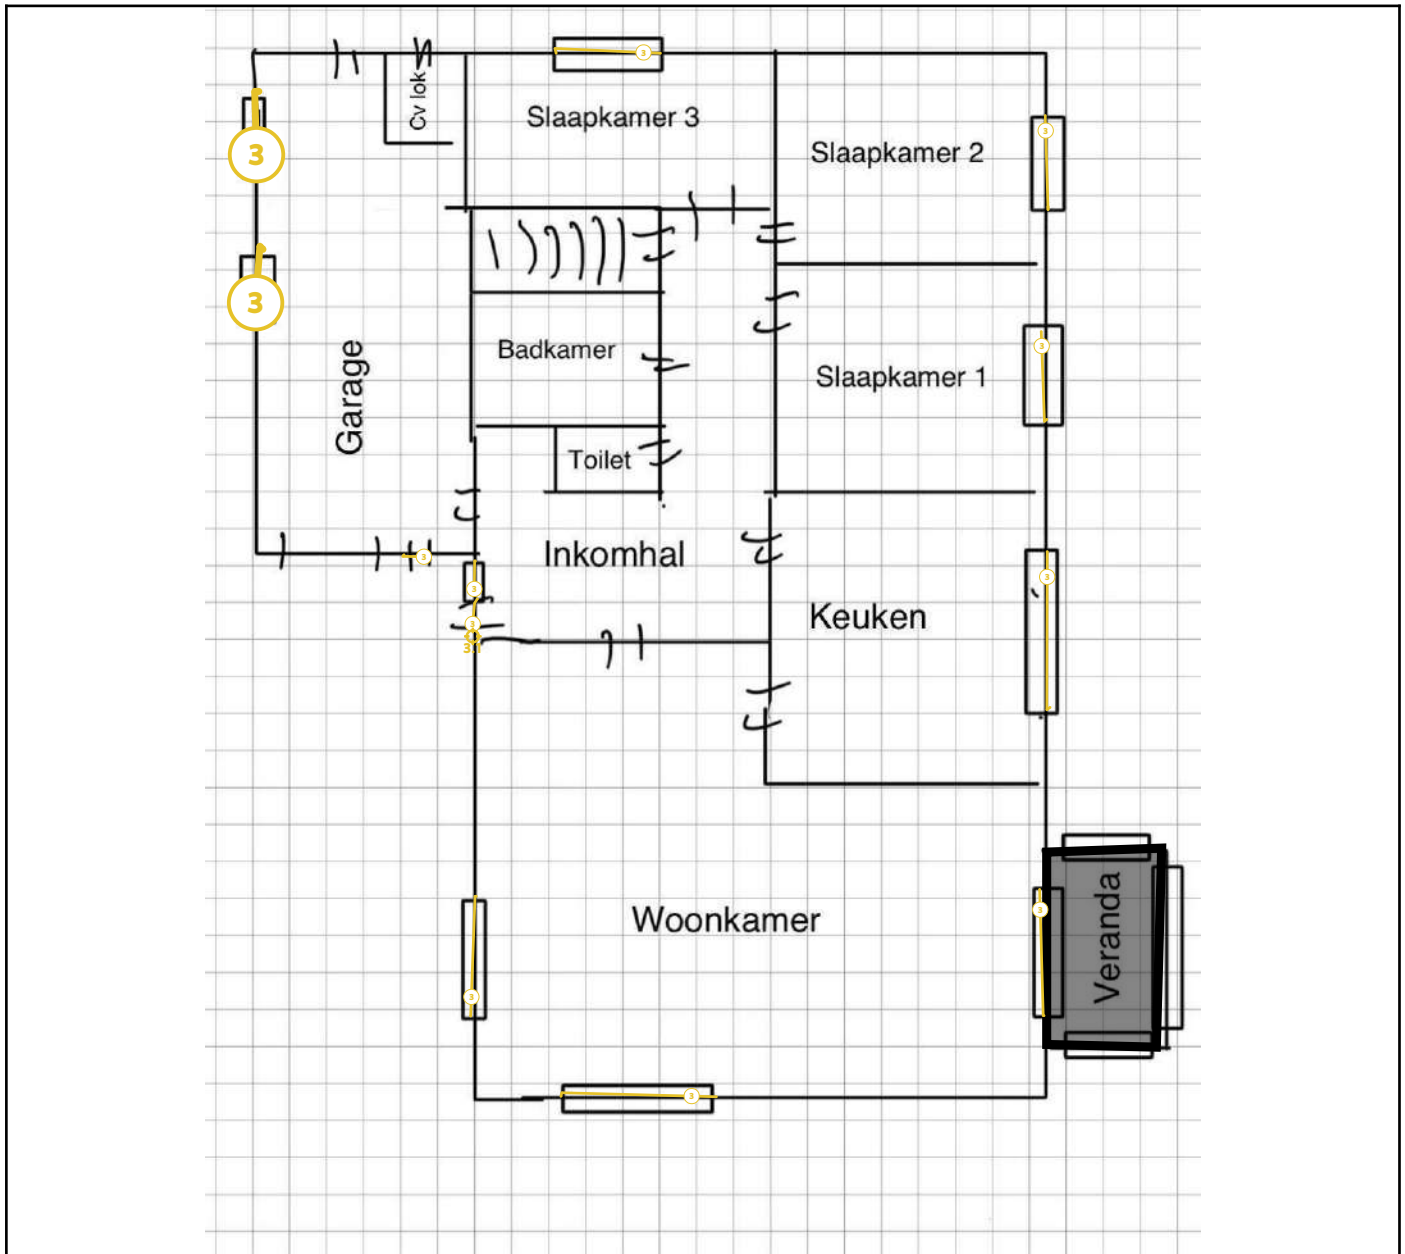
Legende van plan 1.6: Gelijkvloers

Beschrijving	Type	Actie
3. Mastiek/kit tussen muur en profiel buiten	Asbestmateriaal	Zorgvuldig beheren
3.1 Code: M07	Puntmonster	-

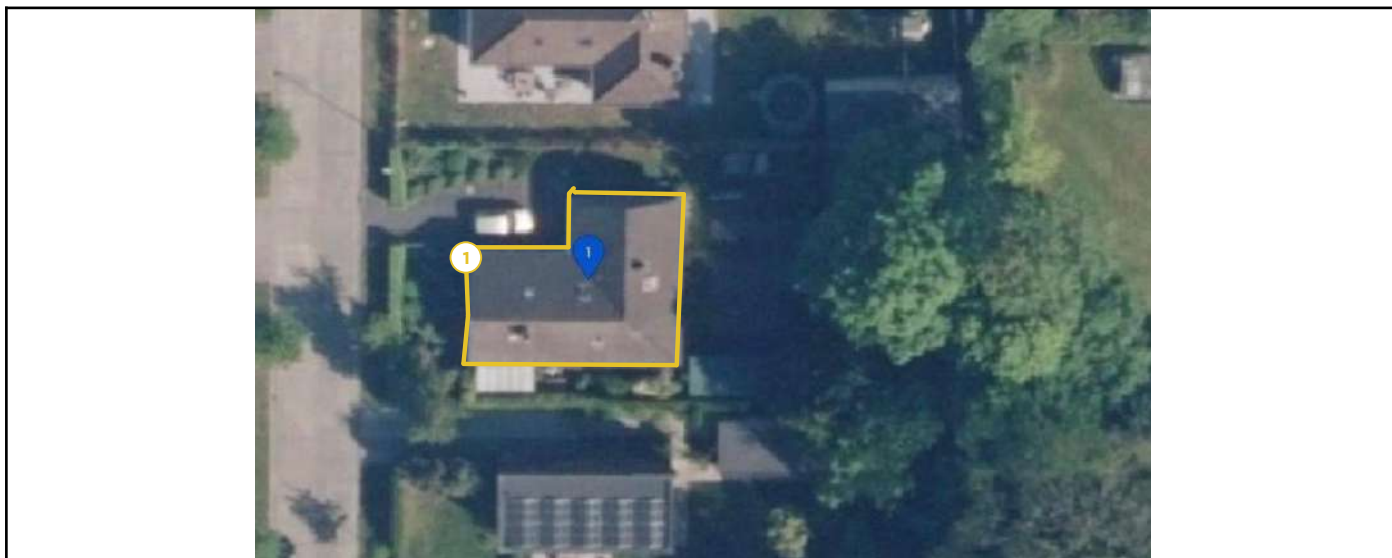
Legende van plan 1.15: Dak

Beschrijving	Type	Actie
1. Asbestcementplaat onder dakrand	Asbestmateriaal	Zorgvuldig beheren

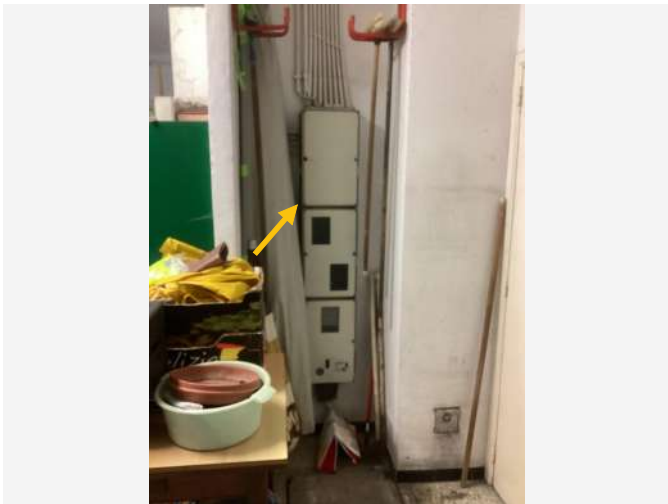
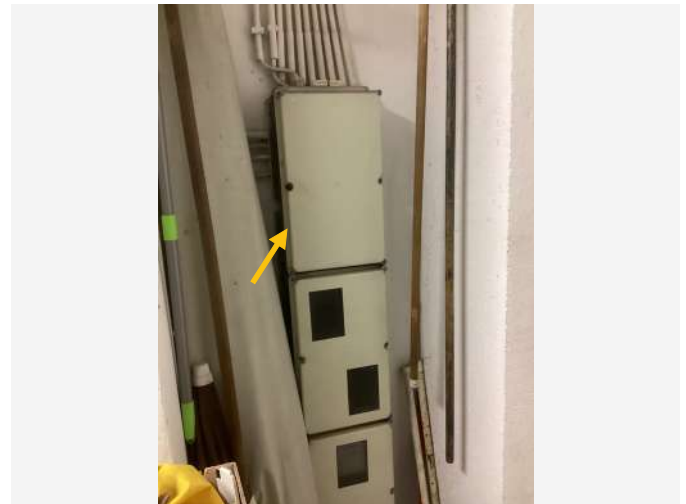
Het asbestmateriaal valt onder de mijlpaal van 2040.

De meterkast hoort toe aan de nutsmaatschappij en dient door hen vervangen/verwijderd te worden.

Laag materiaalrisico en/of verlaagde kans op vezelvrijgave

Gebondenheid	Categorie 1: hechtgebonden in oorsprong
Asbestsoort (vezeltype)	Crocidoliet aanwezig
Asbestconcentratie	Laag (< 50%)
Afschermingsgraad van het gehele materiaal	Geheel of deels vrij aan de binnenlucht, maar geen contact met binnenluchtstromen
Toestand van het materiaal	Onbeschadigd, niet verweerd

Beschrijving	Bakeliet meter- en zekering kast
Omgeving	Binnen
Primaire drager	Communicatie en elektrische infrastructuur en uitrusting
Asbestmateriaal	Plaat, paneel, tablet - Type Bakeliet
Bindmiddel van asbestmateriaal	Kunststof of -hars
Gebondenheid op basis van bindmiddel	Hecht
Hoeveelheid (oppervlakte - dikte - aantal)	• 0,70 m ² - 0,30 cm - 1 stuk
Totaal volume	0,002 m ³
Eenvoudig bereikbaar	Ja
Bevestigingswijze	• Geschroefd
Identificatiemethode	De asbestdeskundige beoordeelt het materiaal als asbestverdacht en dus asbesthoudend, en dit zonder monsternamen. Motivatie: De materialen behoren niet toe aan de eigenaar voor wie de asbestdeskundige de asbestinventaris uitvoert.
Destructieve handeling voor identificatie	Nee
Opmerking	De meterkast hoort toe aan de nutsmaatschappij en dient door hen vervangen/verwijderd te worden.

- Zorg voor een veilig beheer. Vermijd het beschadigen van het asbestmateriaal. Controleer de toestand jaarlijks op wijzigingen.
- Voer bijkomende staalname(s) uit.

- Eenvoudige handelingen: mag via doe-het-zelf of door werknemer(s) met opleidingsattest eenvoudige handelingen
De meterkast hoort toe aan de nutsmaatschappij en dient door hen vervangen/verwijderd te worden. Bij het uitvoeren van eenvoudige handelingen, zoals toegestaan via doe-het-zelfmethoden of door werknemers met een opleidingsattest, is het gebruik van de juiste persoonlijke beschermingsmiddelen (PBM's) verplicht om blootstelling aan asbestvezels te voorkomen. Wij adviseren echter om asbest te laten verwijderen door een werknemer met opleidingscertificaat. Maar het is ook toegestaan via de doe-het-zelfmethode, mits de juiste voorzorgsmaatregelen en PBM's in acht worden genomen. De te gebruiken PBM's zijn:
 - FFP3-mondmasker of halfgelaatsmasker met P3 filter
 - wegwerpoverall (Tyvek CATIII, type 5en 6)

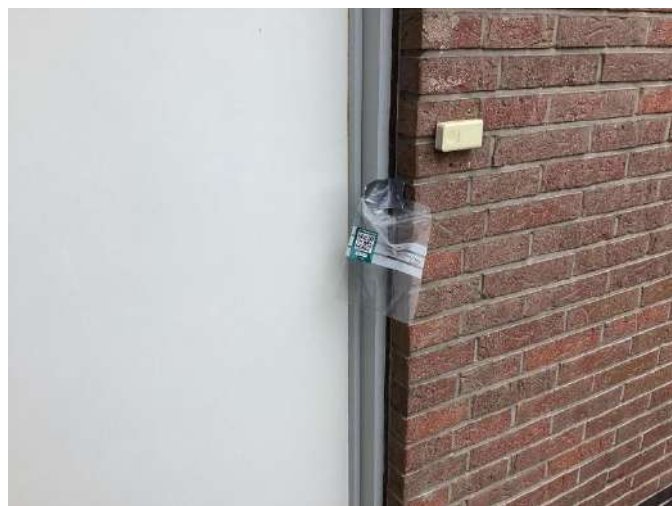
Het asbestmateriaal valt onder de mijlpaal van 2040.

Eindbeoordeling materiaalrisico	Laag materiaalrisico en/of verlaagde kans op vezelvrijgave
---------------------------------	--

Gebondenheid	Categorie 1: hechtgebonden in oorsprong
Asbestsoort (vezeltype)	Alleen chrysotiel aanwezig
Asbestconcentratie	Laag (< 50%)
Afschermingsgraad van het gehele materiaal	Geheel of deels vrij aan de buitenlucht, maar geen contact met binnenlucht
Toestand van het materiaal	Licht beschadigd, licht verweerd. Intacte calciumsilicaatplaat of materiaal met categorie 3-gebondenheid

#	Type	Referentie	Resultaat
3.1	Puntmonster	M07	Chrysotiel

Beschrijving	Mastiek/kit tussen muur en profiel buiten
Omgeving	Buiten
Primaire drager	Wandopening verticaal (raam, deur, ...)
Asbestmateriaal	In-situ afwerkingslagen - Pasta, stopverf, voegsel, stopsel, vulsel, mastiek, kitten, ...
Bindmiddel van asbestmateriaal	Kitten, mastiek, pasta
Gebondenheid op basis van bindmiddel	Hecht
Hoeveelheid (gewicht - aantal)	<ul style="list-style-type: none">• 4,00 kg - 1 stuk
Totaal gewicht	4,00 kg
Eenvoudig bereikbaar	Ja
Bevestigingswijze	<ul style="list-style-type: none">• Verlijmd, ingegoten, versmeerd
Identificatiemethode	Een monstername door de asbestdeskundige met laboanalyse door een asbestlabo.
Destructieve handeling voor identificatie	Nee
Opmerking	De hoeveelheid is een schatting.

- Zorg voor een veilig beheer. Vermijd het beschadigen van het asbestmateriaal. Controleer de toestand jaarlijks op wijzigingen.

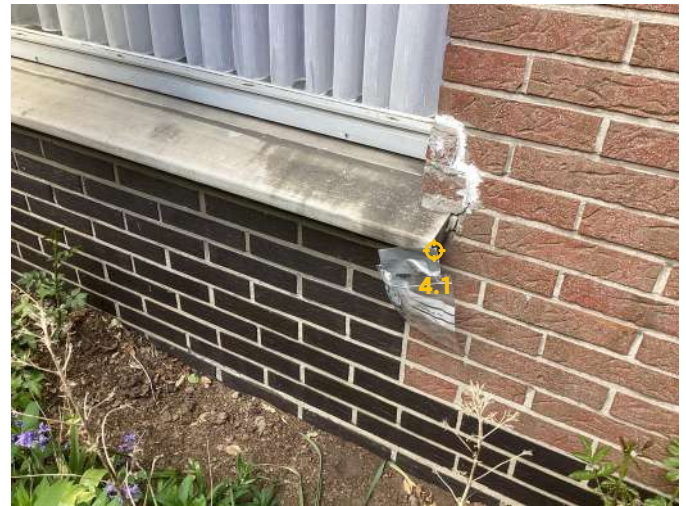
Het asbestmateriaal valt onder de mijlpaal van 2040.

- Zorg voor een veilig beheer. Vermijd het beschadigen van het asbestmateriaal. Controleer de toestand jaarlijks op wijzigingen.
