# Asbestinventarisatetest

Molenslag 26, 9921 Lievegem

Attestnummer : 20260324-000425.000

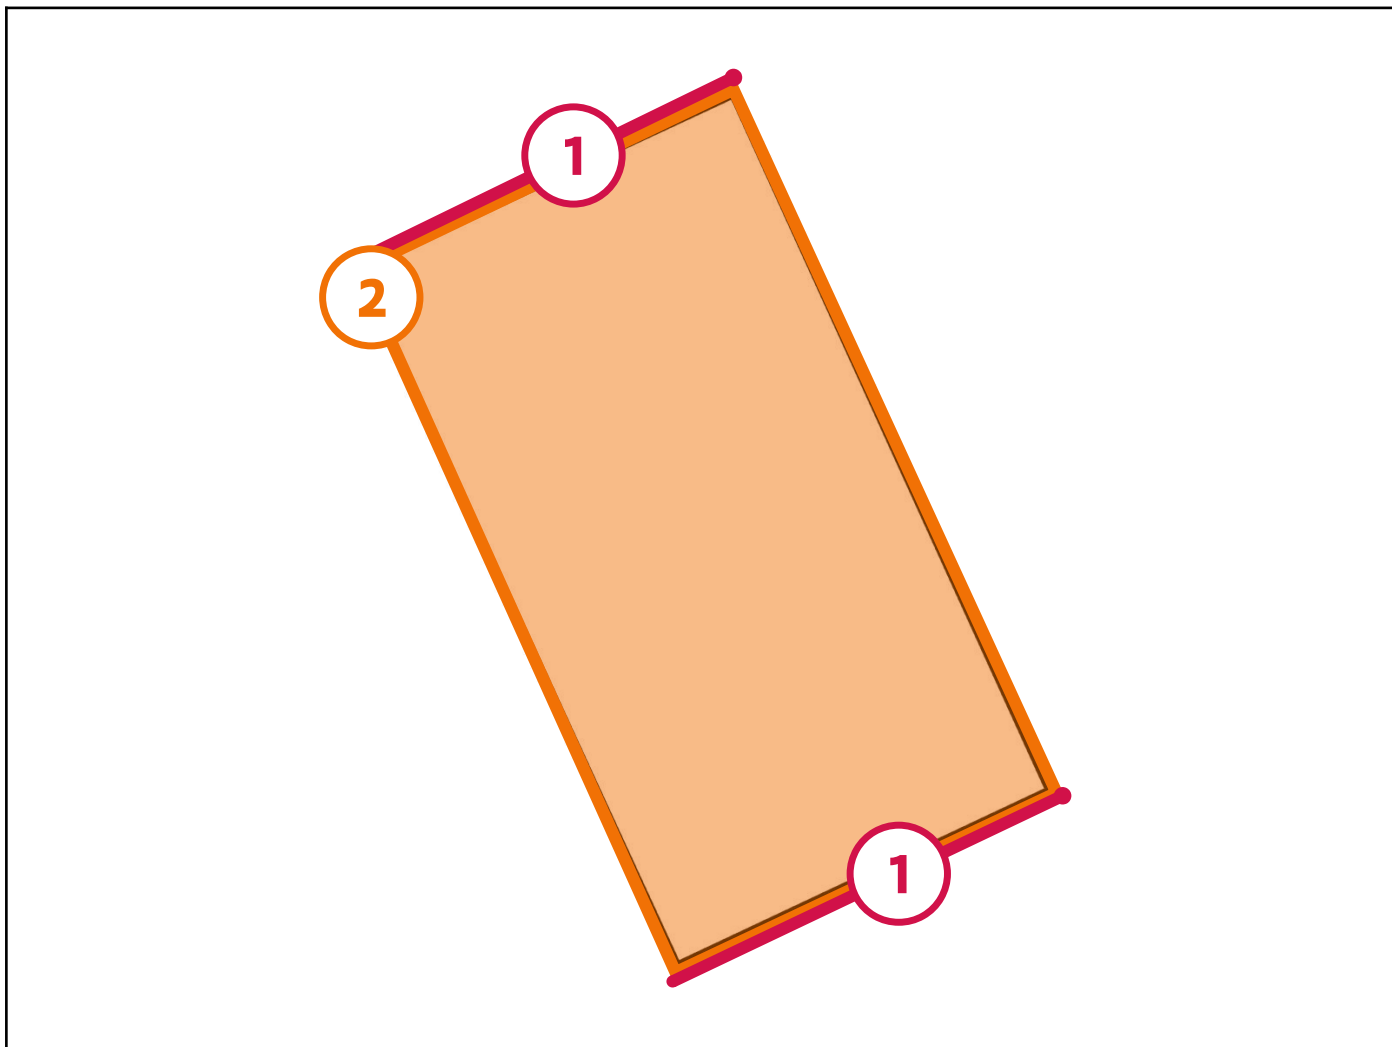
## Plan 2.1: Garage plan

Beschrijving	Type	Actie
1. Gecontamineerde slib & mos resten in de regengoten	Asbestmateriaal	Dringend verwijderen
2. Dakbedekking met golfplaten uit asbestcement	Asbestmateriaal	Verwijderen

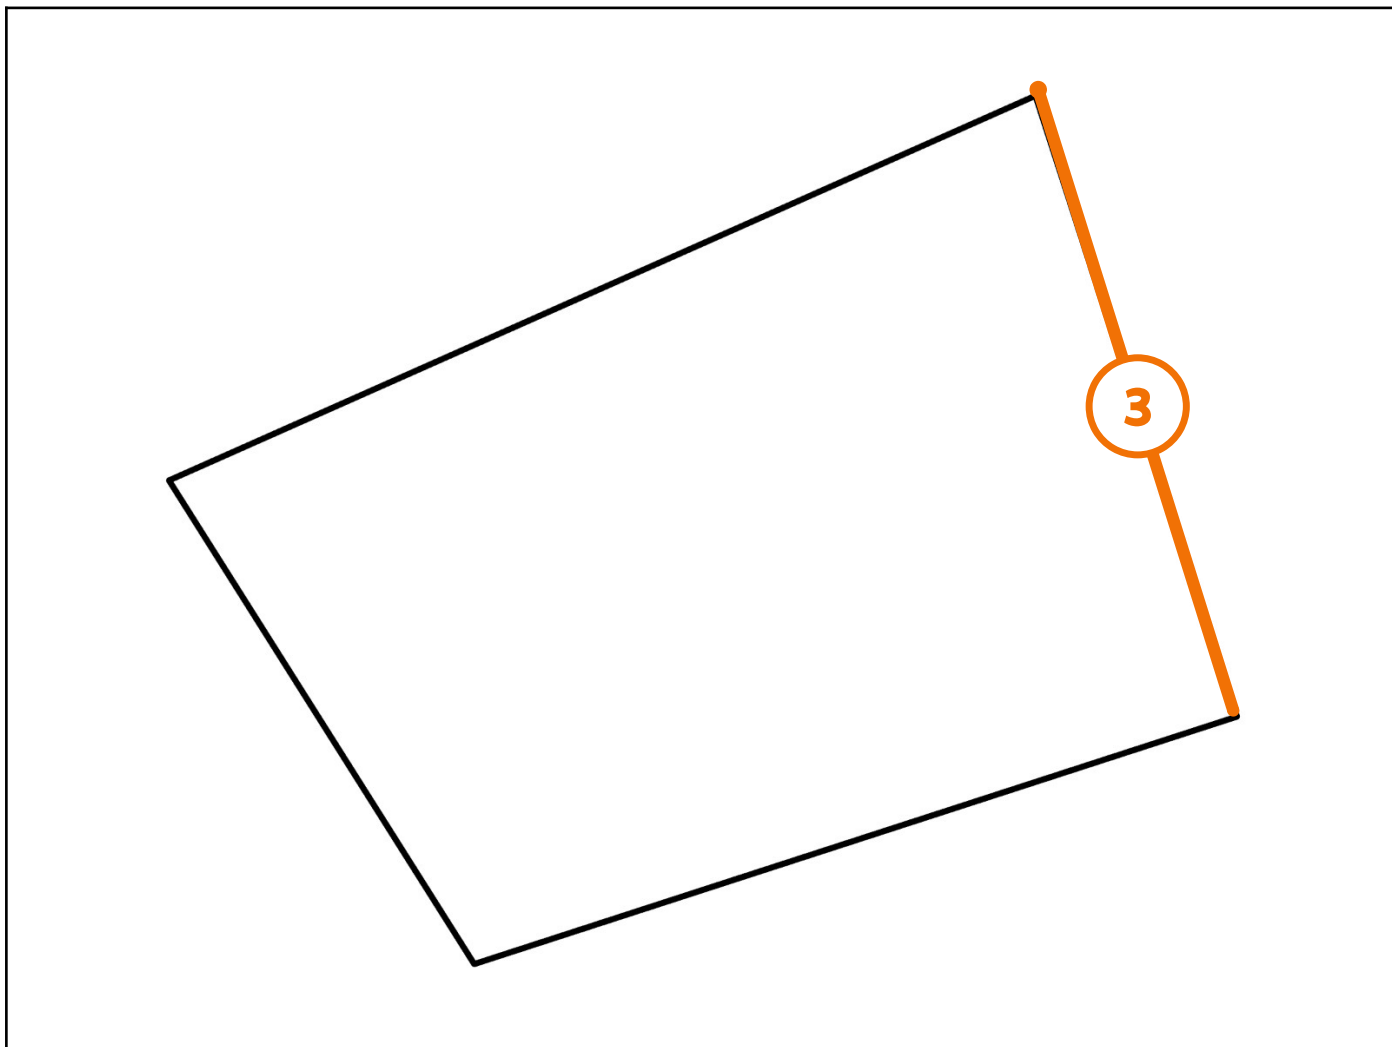
## Plan 4.1: Tuinhuis plan

Beschrijving	Type	Actie
3. Gevelbekleding met golfplaten	Asbestmateriaal	<a href="#">Verwijderen</a>

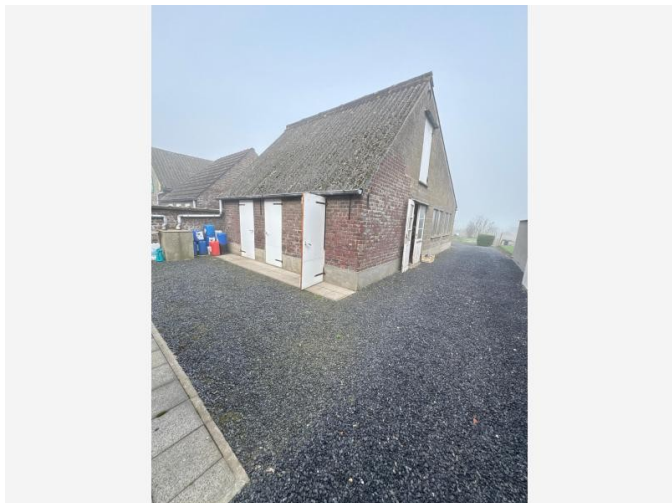
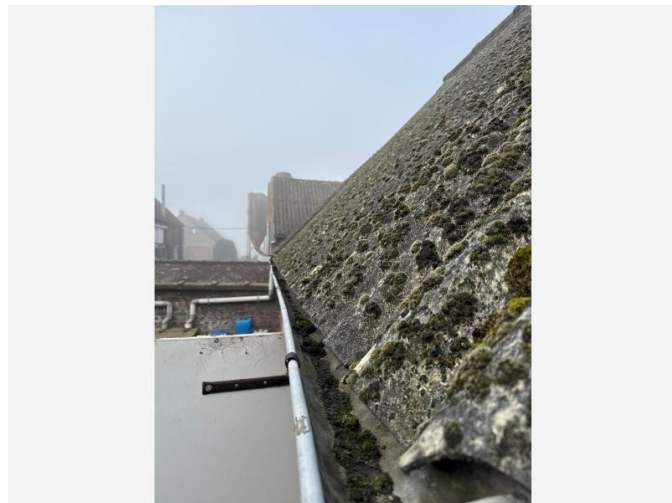
# Fiche 1: Gecontamineerde slib & mos resten in de regengoten

Asbestmateriaal - afvalstof

Het asbestmateriaal valt onder de mijlpaal van 2040.

**Dringend verwijderen**

<b>Beschrijving</b>	Gecontamineerde slib & mos resten in de regengoten
<b>Type afvalstof</b>	Betreft resten (contaminatie) van verwerking of beschadiging
<b>Type resten (contaminatie)</b>	<ul style="list-style-type: none"><li>• Stof, deeltjes &lt; 4 mm, flinters, gruis (los, opliggend)</li></ul>
<b>Besmette materialen</b>	<ul style="list-style-type: none"><li>• Organisch materiaal (mos, mest, vegetatie, ...)</li><li>• Sediment (dakgoot, afvoerbuï, regenwaterput, ...)</li></ul>
<b>Bron van de resten</b>	Schuin dak met een matig verweerde dakbedekking uit asbestcement.
<b>Omgeving</b>	Buiten
<b>Primaire drager</b>	Infrastructuur hemelwater (opvang en afvoer)
<b>Gebondenheid resten</b>	Niet hecht
<b>Hoeveelheid (gewicht - aantal)</b>	<ul style="list-style-type: none"><li>• 5,00 kg - 1 stuk</li></ul>
<b>Totaal gewicht</b>	5,00 kg
<b>Eenvoudig bereikbaar</b>	Ja
<b>Identificatiemethode</b>	De asbestdeskundige beoordeelt het materiaal als asbesthoudend, en dit zonder monstername.

- Verwijder het asbestafval.

- Eenvoudige handelingen: mag via doe-het-zelf of door werknemer(s) met opleidingsattest eenvoudige handelingen  
Het mos en slob kan samen met de golfplaten worden afgevoerd. Voor deze toepassing is doe-het-zelf-verwijdering wettelijk toegelaten, zoals bepaald in het wettelijk kader van de codex Welzijn op het werk boek VI titel 3. Meer informatie over deze regelgeving vindt u op [www.asbestinfo.be](http://www.asbestinfo.be).

Bij verwijdering van de toepassing is het cruciaal dat dit op een zorgvuldige manier gebeurt om het risico op blootstelling aan asbestvezels te beperken. Zorg ervoor dat het materiaal voor en tijdens de verwijdering gefixeerd of bevochtigd wordt, zodat stofvorming wordt beperkt. Het is belangrijk dat het materiaal niet gebroken of beschadigd wordt, maar in geheel verwijderd wordt. Vermijd ook slepen of gooien van het materiaal.

Het verwijderd asbestafval moet u dubbel en luchtdicht verpakken en aanbieden bij het gemeentelijke recyclingepark of erkende verwerker. Raadpleeg op voorhand de voorwaarden van het recyclingepark.

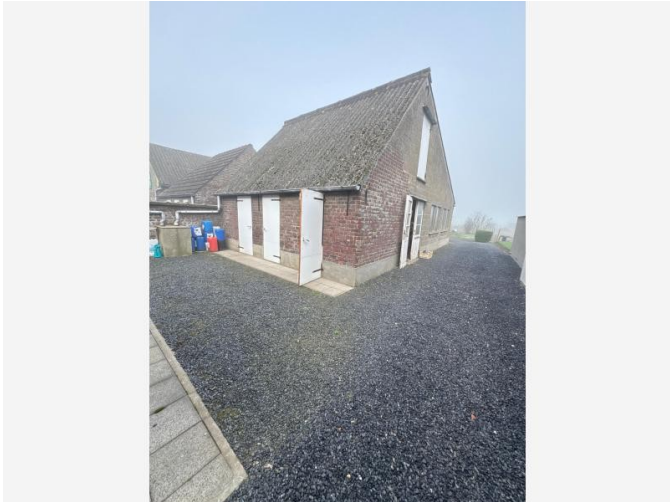
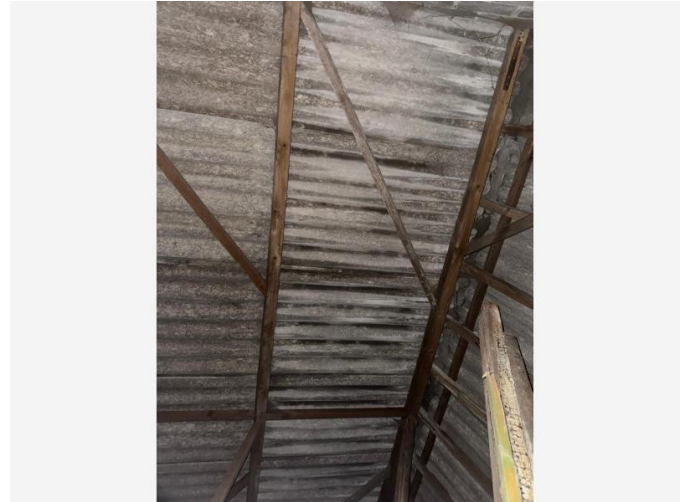
# Fiche 2: Dakbedekking met golfplaten uit asbestcement

Asbestmateriaal

Het asbestmateriaal valt onder de mijlpaal van 2034.

Verwijderen

Eindbeoordeling materiaalrisico	Verhoogd materiaalrisico en/of verhoogde kans op vezelvrijgave
---------------------------------	--

Gebondenheid	Categorie 1: hechtgebonden in oorsprong
Asbestsoort (vezeltype)	Crocidoliet aanwezig
Asbestconcentratie	Laag (< 50%)
Afschermingsgraad van het gehele materiaal	Geheel of deels vrij aan de buitenlucht, maar geen contact met binnenlucht
Toestand van het materiaal	Matig beschadigd, matig verweerd

<b>Beschrijving</b>	Dakbedekking met golfplaten uit asbestcement
<b>Omgeving</b>	Grenst aan binnen- en buitenlucht
<b>Primaire drager</b>	Schuin dak
<b>Asbestmateriaal</b>	Dak- en gevelbekleding - Golfplaat
<b>Bindmiddel van asbestmateriaal</b>	Cement
<b>Gebondenheid op basis van bindmiddel</b>	Hecht
<b>Hoeveelheid (oppervlakte - aantal)</b>	<ul style="list-style-type: none"><li>• 90,00 m<sup>2</sup> - 1 stuk</li></ul>
<b>Totale oppervlakte</b>	90,00 m <sup>2</sup>
<b>Eenvoudig bereikbaar</b>	Ja
<b>Bevestigingswijze</b>	<ul style="list-style-type: none"><li>• Geschroefd</li></ul>
<b>Identificatiemethode</b>	De asbestdeskundige beoordeelt het materiaal als asbesthoudend, en dit zonder monsternamen.
<b>Destructieve handeling voor identificatie</b>	Nee

- Zorg voor een veilig beheer. Vermijd het beschadigen van het asbestmateriaal. Controleer de toestand jaarlijks op wijzigingen.
- Hemelwater dat afspoelt van asbestcement daken of gevels kan asbestdeeltjes bevatten. Gebruik het enkel voor gesloten circuits (bv. spoelen toiletten). Reinig na het vervangen van het dak of de gevel de dakgoten en regenwaterput of -ton om asbesthoudend sediment of slib te verwijderen
- Voer bijkomende staalname(s) uit.

- Eenvoudige handelingen: mag via doe-het-zelf of door werknemer(s) met opleidingsattest eenvoudige handelingen  
De golfplaten kunnen in één geheel verwijderd, ingepakt en afgevoerd worden zonder het materiaal te beschadigen, door de platen voorzichtig los te schroeven. Voor deze toepassing is doe-het-zelf-verwijdering wettelijk toegelaten, zoals bepaald in het wettelijk kader van de codex Welzijn op het werk boek VI titel 3. Meer informatie over deze regelgeving vindt

Bij verwijdering van de toepassing is het cruciaal dat dit op een zorgvuldige manier gebeurt om het risico op blootstelling aan asbestvezels te beperken. Zorg ervoor dat het materiaal voor en tijdens de verwijdering gefixeerd of bevochtigd wordt, zodat stofvorming wordt beperkt. Het is belangrijk dat het materiaal niet gebroken of beschadigd wordt, maar in geheel verwijderd wordt. Vermijd ook slepen of gooien van het materiaal.

Het verwijderd asbestafval moet u dubbel en luchtdicht verpakken en aanbieden bij het gemeentelijke recyclagepark of erkende verwerker. Raadpleeg op voorhand de voorwaarden van het recyclagepark.

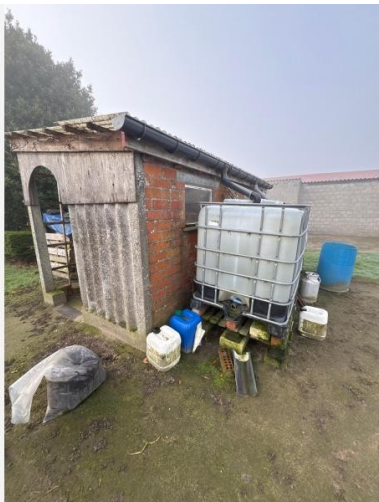
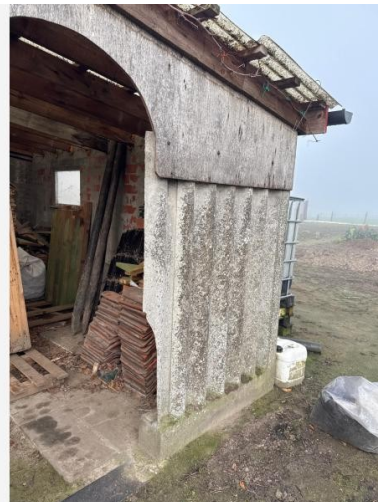
Het asbestmateriaal valt onder de mijlpaal van 2034.

Verwijderen

Eindbeoordeling materiaalrisico	Verhoogd materiaalrisico en/of verhoogde kans op vezelvrijgave
---------------------------------	--

Gebondenheid	Categorie 1: hechtgebonden in oorsprong
Asbestsoort (vezeltype)	Crocidoliet aanwezig
Asbestconcentratie	Laag (< 50%)
Afschermingsgraad van het gehele materiaal	Geheel of deels vrij aan de buitenlucht, maar geen contact met binnenlucht
Toestand van het materiaal	Matig beschadigd, matig verweerd

Beschrijving	Gevelbekleding met golfplaten
Omgeving	Buiten
Primaire drager	Binnenwand
Asbestmateriaal	Dak- en gevelbekleding - Golfplaat
Bindmiddel van asbestmateriaal	Cement
Gebondenheid op basis van bindmiddel	Hecht
Hoeveelheid (oppervlakte - aantal)	<ul style="list-style-type: none"><li>• 25,00 m<sup>2</sup> - 1 stuk</li></ul>
Totale oppervlakte	25,00 m <sup>2</sup>
Eenvoudig bereikbaar	Ja
Bevestigingswijze	<ul style="list-style-type: none"><li>• Verlijmd, ingegoten, versmeerd</li></ul>
Identificatiemethode	<p>De asbestdeskundige beoordeelt het materiaal als asbestverdacht en dus asbesthoudend, en dit zonder monsternamen.</p> <p>Motivatie: De opdrachtgever weigert om het materiaal te laten bemonsteren.</p>
Destructieve handeling voor identificatie	Ja

- Zorg voor een veilig beheer. Vermijd het beschadigen van het asbestmateriaal. Controleer de toestand jaarlijks op wijzigingen.
- Voer bijkomende staalname(s) uit.

- Eenvoudige handelingen: mag via doe-het-zelf of door werknemer(s) met opleidingsattest eenvoudige handelingen  
De golfplaten kunnen in één geheel verwijderd, ingepakt en afgevoerd worden zonder het materiaal te beschadigen door het omringende materiaal los te kappen. Voor deze toepassing is doe-het-zelf-verwijdering wettelijk toegelaten, zoals bepaald in het wettelijk kader van de codex Welzijn op het werk boek VI titel 3. Meer informatie over deze regelgeving vindt u op [www.asbestinfo.be](http://www.asbestinfo.be).

Bij verwijdering van de toepassing is het cruciaal dat dit op een zorgvuldige manier gebeurt om het risico op blootstelling aan asbestvezels te beperken. Zorg ervoor dat het materiaal voor en tijdens de verwijdering gefixeerd of bevochtigd wordt, zodat stofvorming wordt beperkt. Het is belangrijk dat het materiaal niet gebroken of beschadigd wordt, maar in geheel verwijderd wordt. Vermijd ook slepen of gooien van het materiaal.

Het verwijderd asbestafval moet u dubbel en luchtdicht verpakken en aanbieden bij het gemeentelijke recyclagepark of erkende verwerker. Raadpleeg op voorhand de voorwaarden van het recyclagepark.

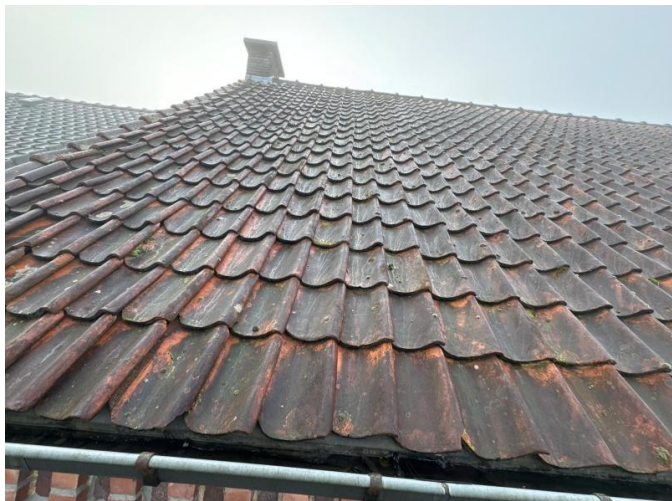
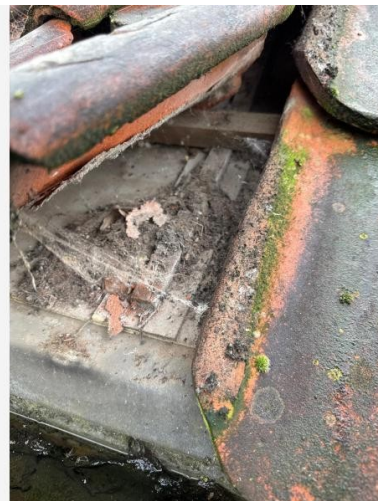
# Fiche 4: Onderdakplaten uit asbestcement ter hoogte van schuine dak

Asbestmateriaal

Het asbestmateriaal valt onder de mijlpaal van 2040.

Zorgvuldig beheren

Eindbeoordeling materiaalrisico	Laag materiaalrisico en/of verlaagde kans op vezelvrijgave
---------------------------------	--

Gebondenheid	Categorie 1: hechtgebonden in oorsprong
Asbestsoort (vezeltype)	Crocidoliet aanwezig
Asbestconcentratie	Laag (< 50%)
Afschermingsgraad van het gehele materiaal	Niet-stootvaste afscherming
Toestand van het materiaal	Licht beschadigd, licht verweerd. Intacte calciumsilicaatplaat of materiaal met categorie 3-gebondenheid

<b>Beschrijving</b>	Onderdakplaten uit asbestcement ter hoogte van schuine dak
<b>Omgeving</b>	Grenst aan binnen- en buitenlucht
<b>Primaire drager</b>	Schuin dak
<b>Asbestmateriaal</b>	Plaat, paneel, tablet - Type Menuiserite
<b>Bindmiddel van asbestmateriaal</b>	Cement
<b>Gebondenheid op basis van bindmiddel</b>	Hecht
<b>Hoeveelheid (oppervlakte - dikte - aantal)</b>	<ul style="list-style-type: none"><li>• 130,00 m<sup>2</sup> - 1,00 cm - 1 stuk</li></ul>
<b>Totaal volume</b>	1,30 m <sup>3</sup>
<b>Eenvoudig bereikbaar</b>	Nee <ul style="list-style-type: none"><li>• Het asbestmateriaal is bedekt (uitgezonderd laag verf, coating, behang, kunststof, textiel) en het wegnemen van het bedekkende materiaal kan niet zonder het bedekkende materiaal te beschadigen.</li></ul>
<b>Bevestigingswijze</b>	<ul style="list-style-type: none"><li>• Genageld, geniet</li></ul>
<b>Identificatiemethode</b>	De asbestdeskundige beoordeelt het materiaal als asbesthoudend, en dit zonder monsternamen.

- Zorg voor een veilig beheer. Vermijd het beschadigen van het asbestmateriaal. Controleer de toestand jaarlijks op wijzigingen.
- Voer bijkomende staalname(s) uit.

- Eenvoudige handelingen: mag via doe-het-zelf of door werknemer(s) met opleidingsattest eenvoudige handelingen  
De onderdakplaten uit asbestcement kunnen in één geheel verwijderd, ingepakt en afgevoerd worden zonder het materiaal te beschadigen, door de platen voorzichtig één voor één los te wrikken. Voor deze toepassing is doe-het-zelf-verwijdering wettelijk toegelaten, zoals bepaald in het wettelijk kader van de codex Welzijn op het werk boek VI titel 3. Meer informatie over deze regelgeving vindt u op [www.asbestinfo.be](http://www.asbestinfo.be).

Bij verwijdering van de toepassing is het cruciaal dat dit op een zorgvuldige manier gebeurt om het risico op blootstelling aan asbestvezels te beperken. Zorg ervoor dat het materiaal voor en tijdens de verwijdering gefixeerd of bevochtigd wordt, zodat stofvorming wordt beperkt. Het is belangrijk dat het materiaal niet gebroken of beschadigd wordt, maar in geheel verwijderd wordt. Vermijd ook slepen of gooien van het

Het verwijderd asbestafval moet u dubbel en luchtdicht verpakken en aanbieden bij het gemeentelijke recyclagepark of erkende verwerker. Raadpleeg op voorhand de voorwaarden van het recyclagepark.

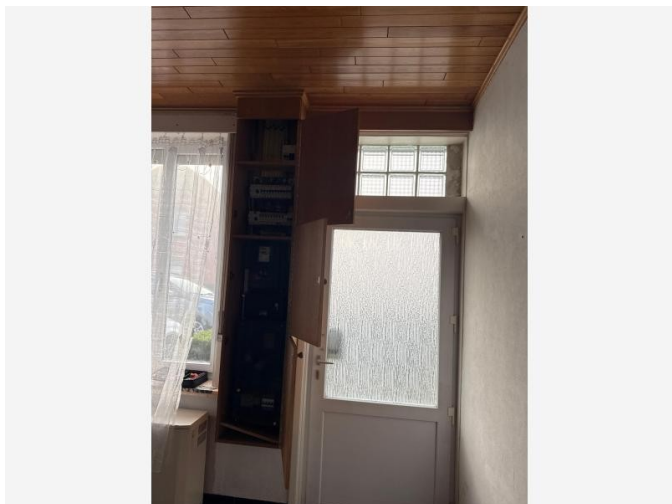
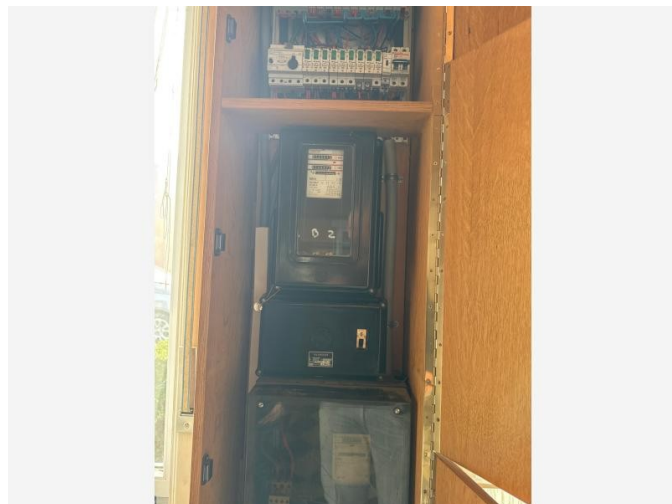
Het asbestmateriaal valt onder de mijlpaal van 2040.

Zorgvuldig beheren

Eindbeoordeling materiaalrisico	Laag materiaalrisico en/of verlaagde kans op vezelvrijgave
---------------------------------	--

Gebondenheid	Categorie 1: hechtgebonden in oorsprong
Asbestsoort (vezeltype)	Crocidoliet aanwezig
Asbestconcentratie	Laag (< 50%)
Afschermingsgraad van het gehele materiaal	Geheel of deels vrij aan de binnenlucht, maar geen contact met binnenluchtstromen
Toestand van het materiaal	Onbeschadigd, niet verweerd

Beschrijving	Schakelaars en zekeringskast met bakeliet
Omgeving	Binnen
Primaire drager	Communicatie en elektrische infrastructuur en uitrusting
Asbestmateriaal	Plaat, paneel, tablet - Type Bakeliet
Bindmiddel van asbestmateriaal	Kunststof of -hars
Gebondenheid op basis van bindmiddel	Hecht
Hoeveelheid (oppervlakte - dikte - aantal)	• 1,00 m <sup>2</sup> - 1,00 cm - 1 stuk
Totaal volume	0,01 m <sup>3</sup>
Eenvoudig bereikbaar	Ja
Bevestigingswijze	• Geschroefd
Identificatiemethode	De asbestdeskundige beoordeelt het materiaal als asbesthoudend, en dit zonder monsternamen.
Destructieve handeling voor identificatie	Nee

- Zorg voor een veilig beheer. Vermijd het beschadigen van het asbestmateriaal. Controleer de toestand jaarlijks op wijzigingen.
- Voer bijkomende staalname(s) uit.

- Eenvoudige handelingen: mag via doe-het-zelf of door werknemer(s) met opleidingsattest eenvoudige handelingen  
De schakelaars en zekeringskasten kunnen in één geheel verwijderd, ingepakt en afgevoerd worden zonder het materiaal te beschadigen, door de behuizing voorzichtig los te schroeven. Voor deze toepassing is doe-het-zelf-verwijdering wettelijk toegelaten, zoals bepaald in het wettelijk kader van de codex Welzijn op het werk boek VI titel 3. Meer informatie over deze regelgeving vindt u op [www.asbestinfo.be](http://www.asbestinfo.be).  
Bij verwijdering van de toepassing is het cruciaal dat dit op een zorgvuldige manier gebeurt om het risico op blootstelling aan asbestvezels te beperken. Zorg ervoor dat het materiaal voor en tijdens de verwijdering gefixeerd of bevochtigd wordt, zodat stofvorming wordt beperkt. Het is belangrijk dat het materiaal niet gebroken of beschadigd wordt, maar in geheel verwijderd wordt. Vermijd ook slepen of gooien van het

Het verwijderd asbestafval moet u dubbel en luchtdicht verpakken en aanbieden bij het gemeentelijke recyclagepark of erkende verwerker. Raadpleeg op voorhand de voorwaarden van het recyclagepark.

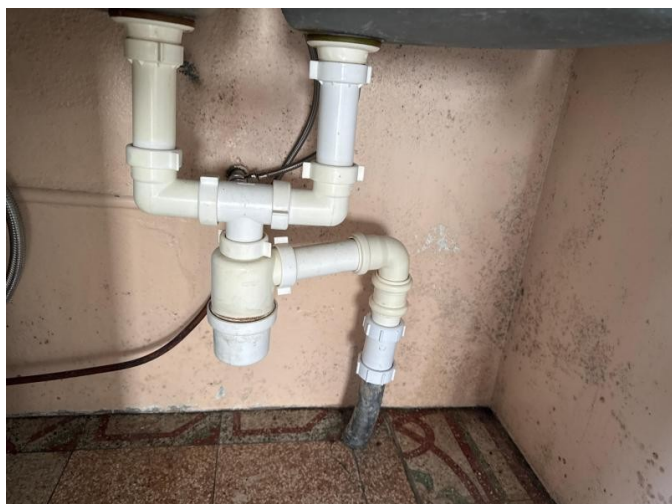
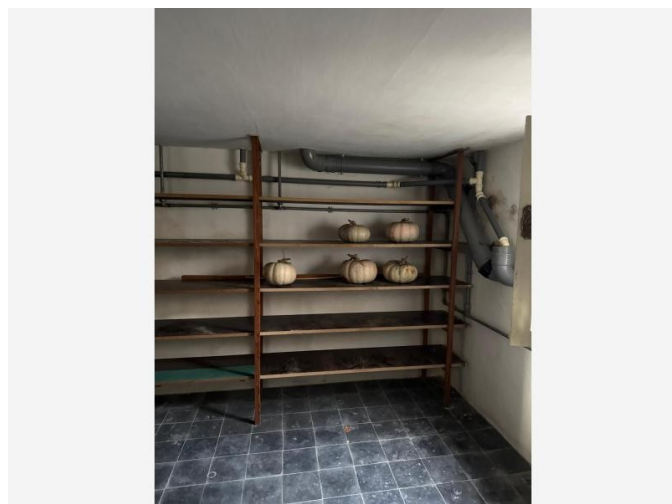
## Fiche 6: Geen verdachte afvoer- of doorvoerbuizen waargenomen

Er werden tijdens de inspectie geen verdachten afvoer- of doorvoerbuizen waargenomen. De aanwezige buizen zijn vervaardigd uit kunststof, metaal of keramisch materiaal.

Basis voor advies	De asbestdeskundige beoordeelt het materiaal als niet-asbestverdacht.
-------------------	---

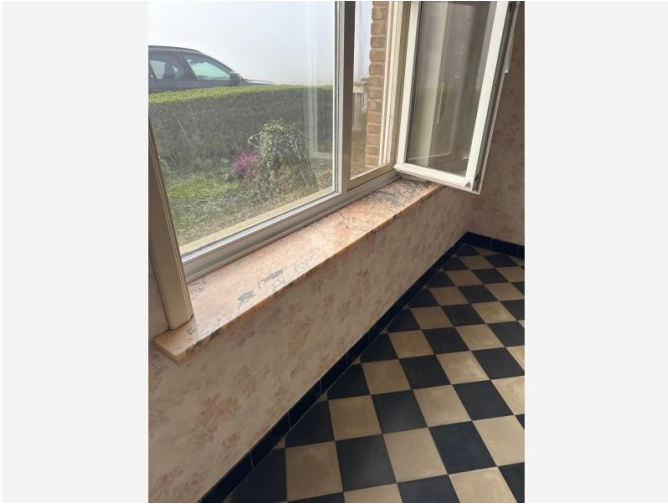
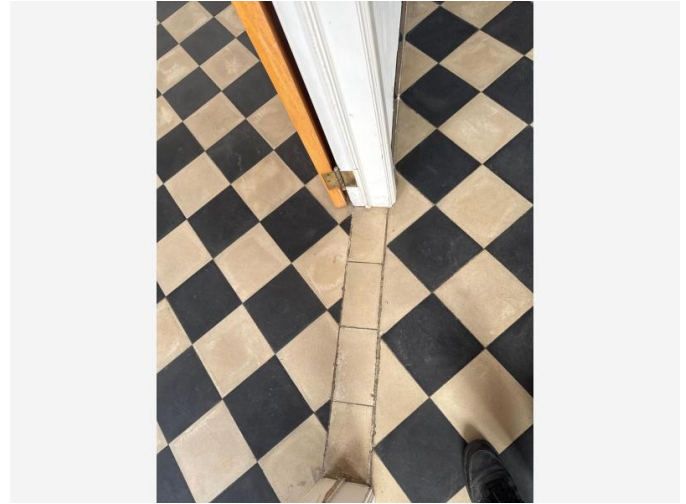
## Fiche 7: Geen verdachte vensterbanken of dorpels waargenomen

Er werden tijdens de inspectie geen verdachte vensterbanken of dorpels waargenomen. De aanwezige vensterbanken en dorpels zijn vervaardigd uit natuursteen, composiet of hout.

Basis voor advies	De asbestdeskundige beoordeelt het materiaal als niet-asbestverdacht.
-------------------	---

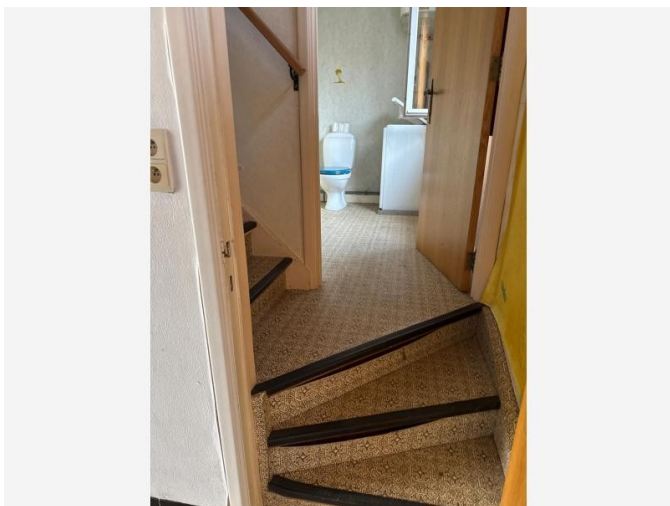
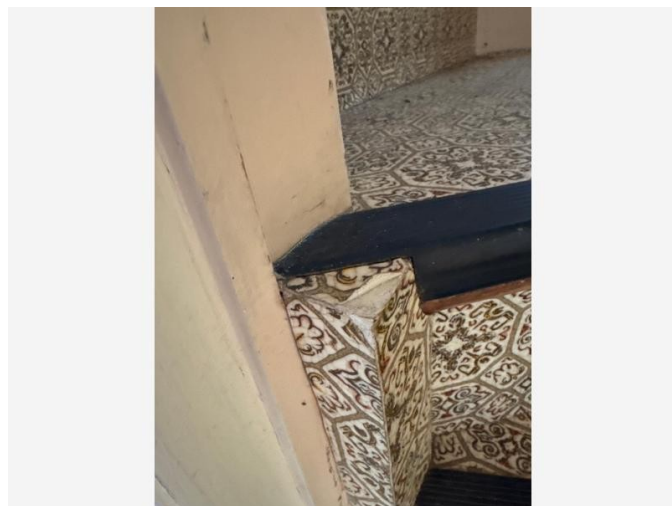
## Fiche 8: Vinylvloer met viltlaag

Geen asbest

#	Type	Referentie	Resultaat
8.1	Puntmonster	4	Geen asbest

<b>Beschrijving</b>	Vinylvloer met viltlaag
<b>Omgeving</b>	Binnen
<b>Primaire drager</b>	Vloer
<b>Bindmiddel van materiaal</b>	Karton - papier - viltachtig
<b>Gebondenheid op basis van bindmiddel</b>	Niet-hechtgebonden
<b>Hoeveelheid (oppervlakte - aantal)</b>	<ul style="list-style-type: none"><li>• 25,00 m<sup>2</sup> - 1 stuk</li></ul>
<b>Totale oppervlakte</b>	25,00 m <sup>2</sup>
<b>Identificatiemethode</b>	Een monstername door de asbestdeskundige met laboanalyse door een asbestlabo.
<b>Destructieve handeling voor identificatie</b>	Nee

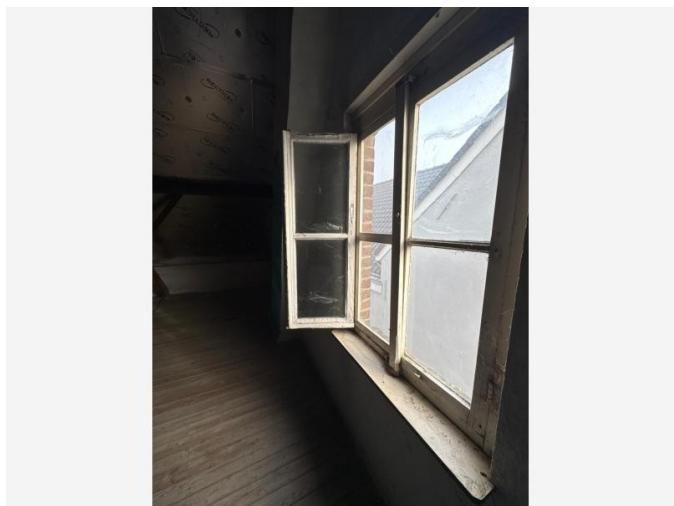
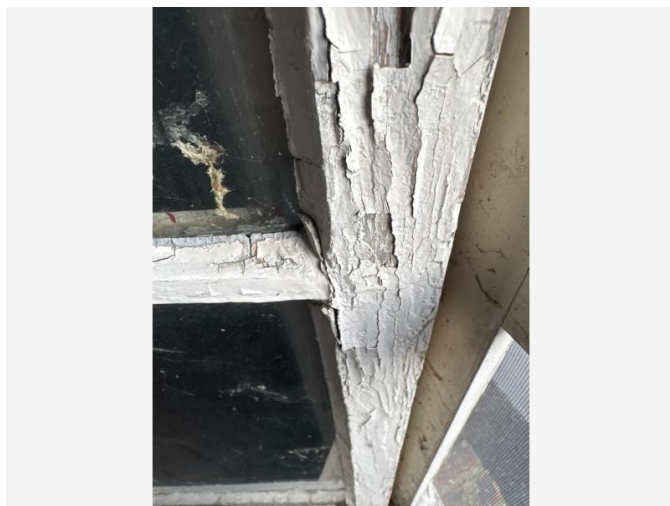
Geen asbest

#	Type	Referentie	Resultaat
9.1	Puntmonster	2	Geen asbest

<b>Beschrijving</b>	Buitenschrijnwerk afgewerkt met mastiek
<b>Omgeving</b>	Grenst aan binnen- en buitenlucht
<b>Primaire drager</b>	Wandopening verticaal (raam, deur, ...)
<b>Bindmiddel van materiaal</b>	Kitten, mastiek, pasta
<b>Gebondenheid op basis van bindmiddel</b>	Hecht
<b>Hoeveelheid (lengte - aantal)</b>	<ul style="list-style-type: none"><li>• 36,00 m - 1 stuk</li></ul>
<b>Totale lengte</b>	36,00 m
<b>Identificatiemethode</b>	Een monstername door de asbestdeskundige met laboanalyse door een asbestlabo.
<b>Destructieve handeling voor identificatie</b>	Nee
<b>Opmerking</b>	Het gewicht werd bepaald op basis van een kengeta van 2,5 g/lm
