Asbestinventarisatetest

De Nefstraat 1, 2275 Lille

Attestnummer : 20240309-000033.000

Uitgegeven op : 09.03.2024

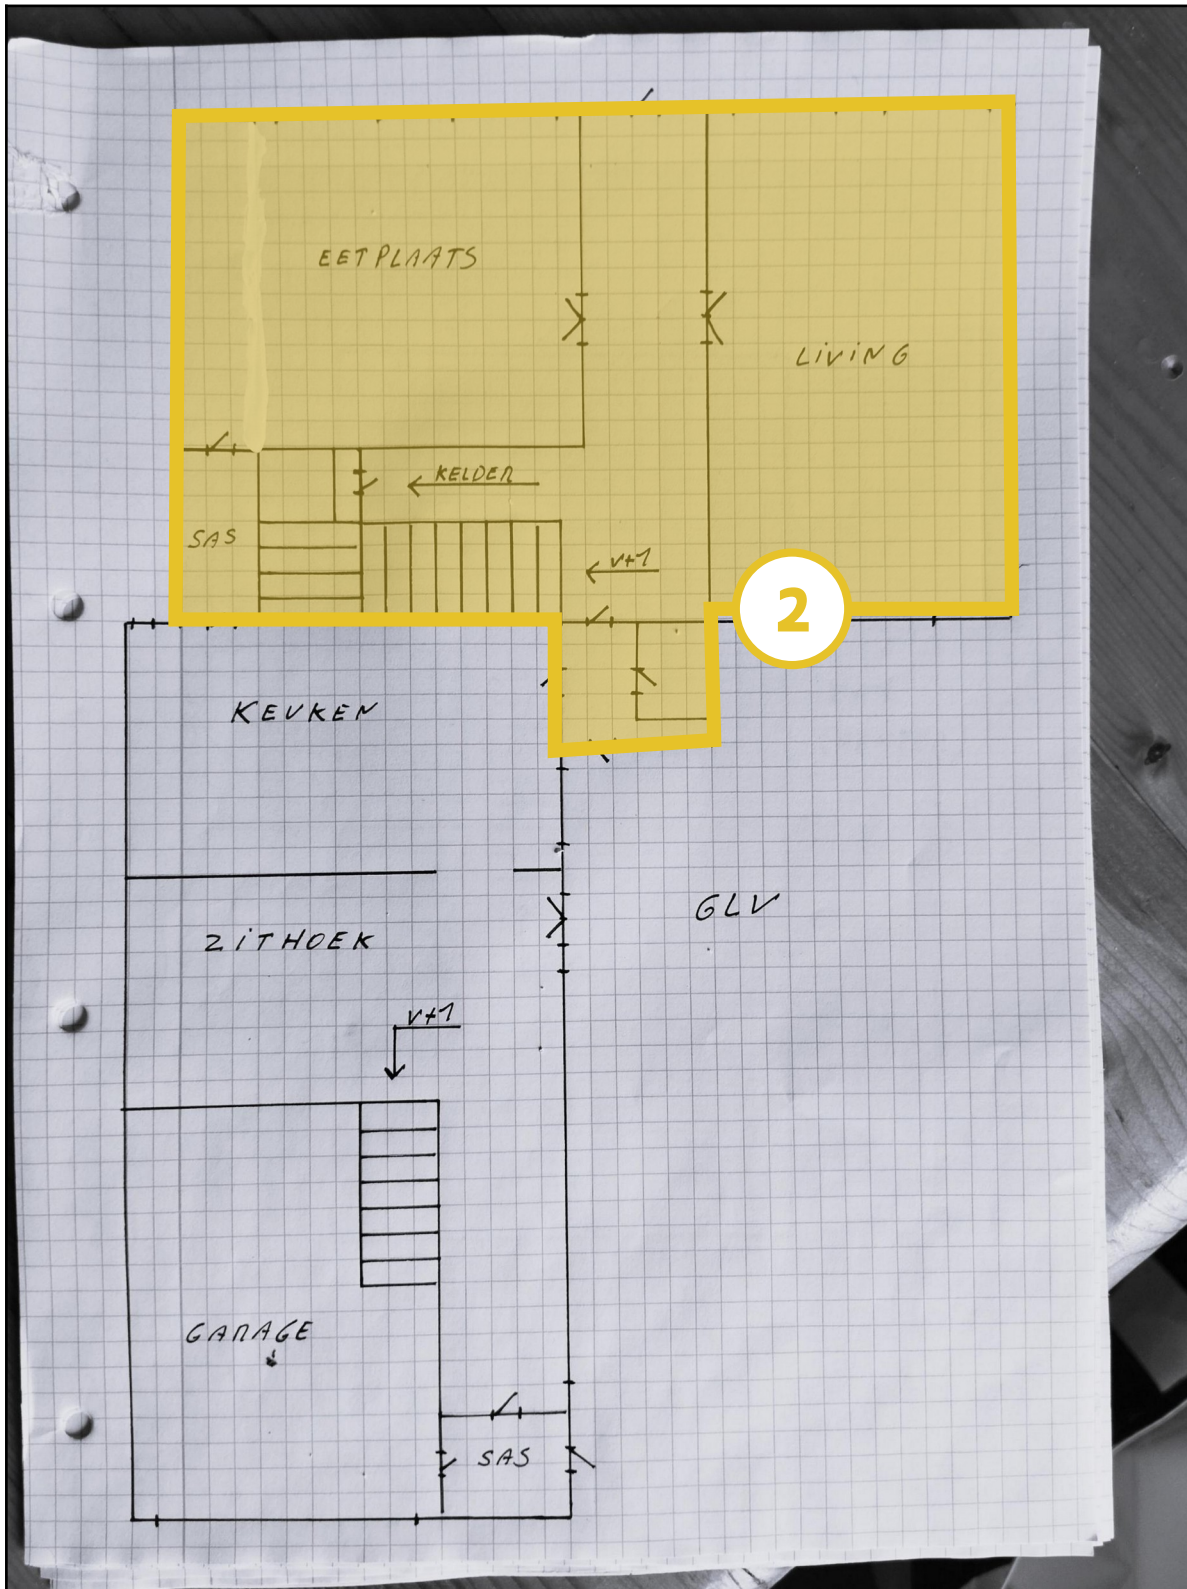
Plan 1.6: plafonds glv

2. pleisterwerk plafonds

Asbestmateriaal

Zorgvuldig beheren

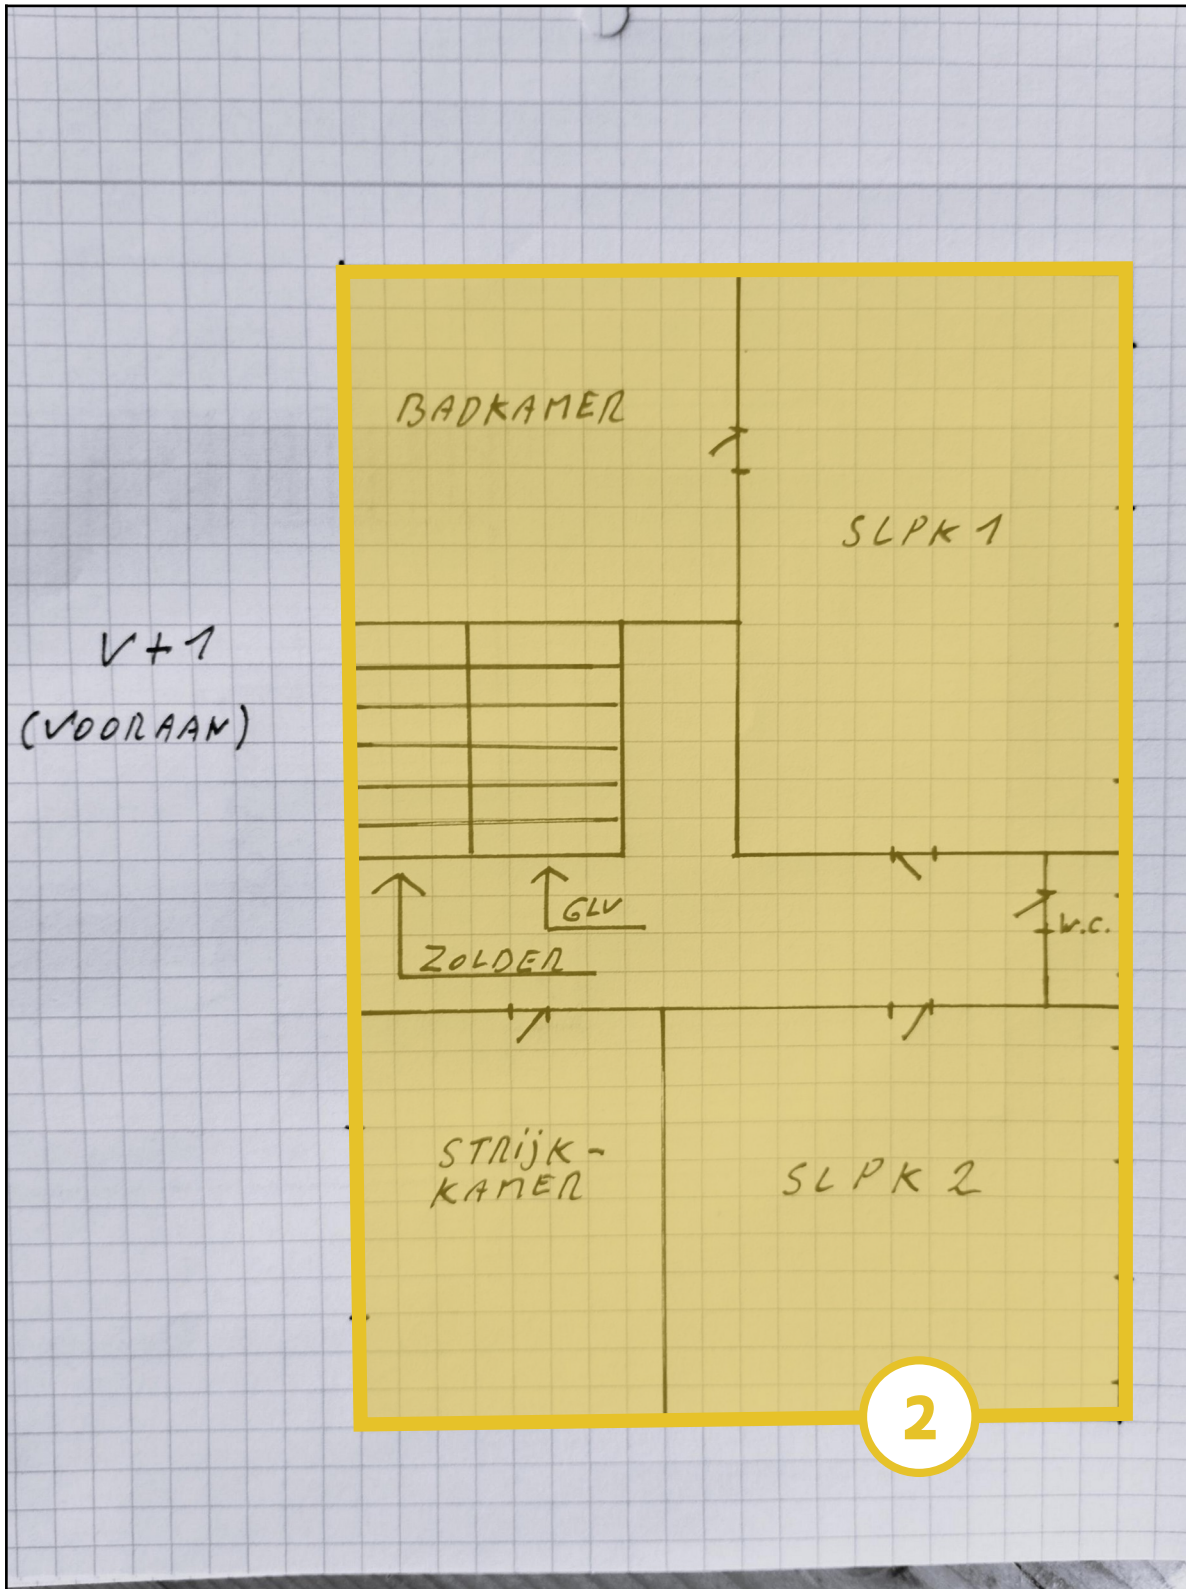
Plan 1.7: plafonds v+1 vooraan

2. pleisterwerk plafonds

Asbestmateriaal

Zorgvuldig beheren

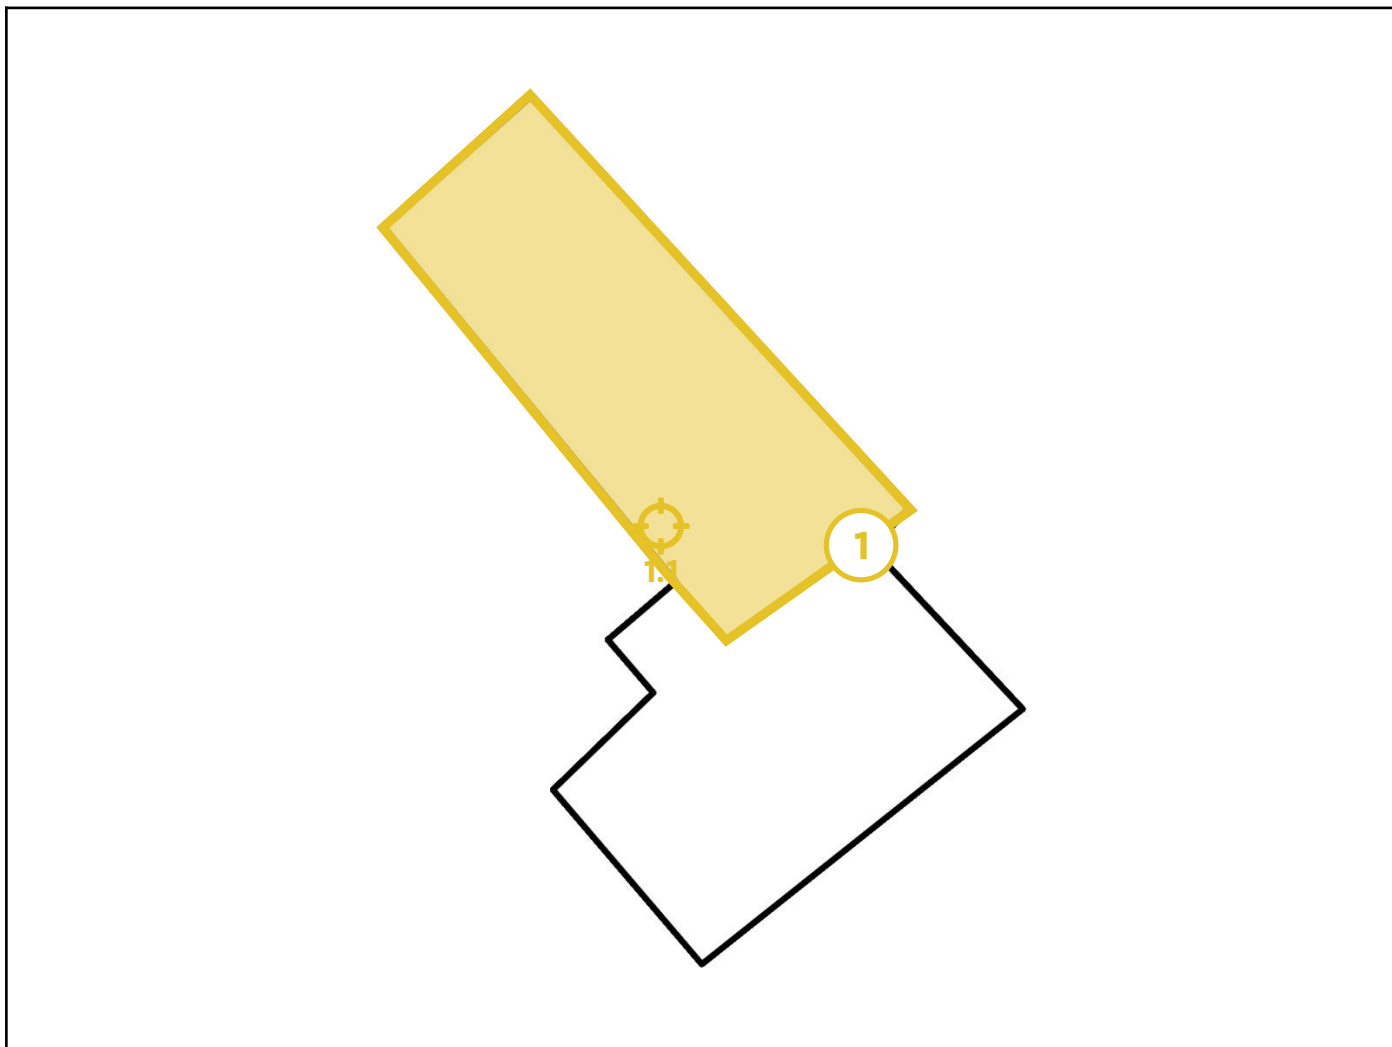
Plan 1.10: onderdak dak 2 woonst

Beschrijving	Type	Actie
1. onderdak schuin dak 2 woonst	Asbestmateriaal	Zorgvuldig beheren
1.1 Code: S2.	Puntmonster	-

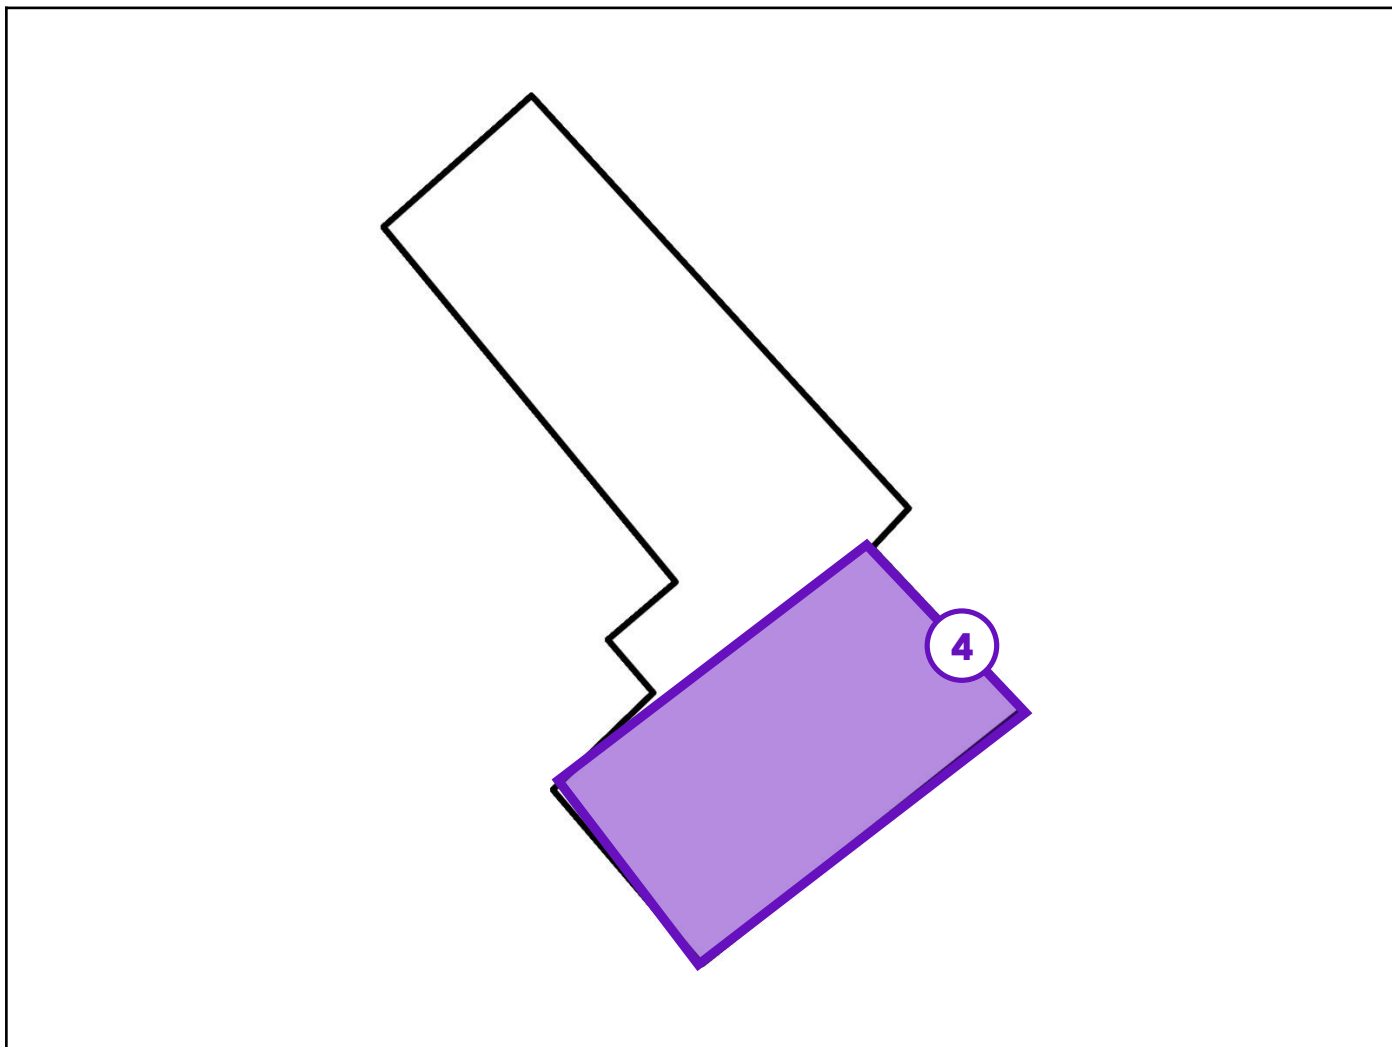
Plan 1.11: onderdak 1 woonst

Beschrijving	Type	Actie
4. onderdak schuin dak 1	Beperking	-

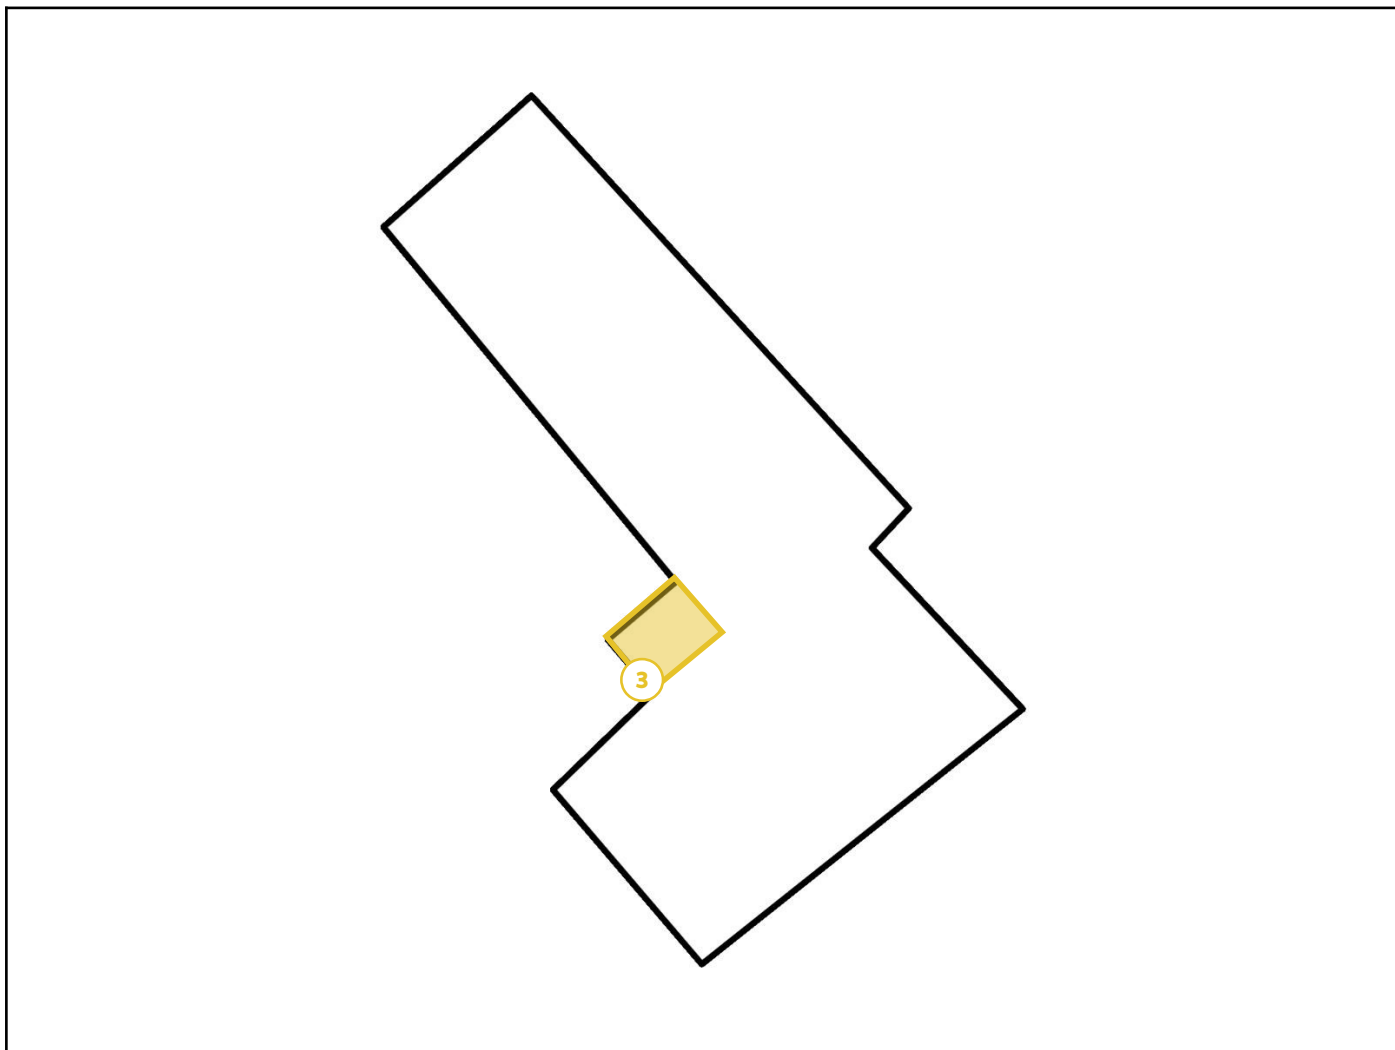
Plan 1.12: roofing plat dak

Beschrijving	Type	Actie
3. roofing plat dak achteraan	Asbestmateriaal	Zorgvuldig beheren

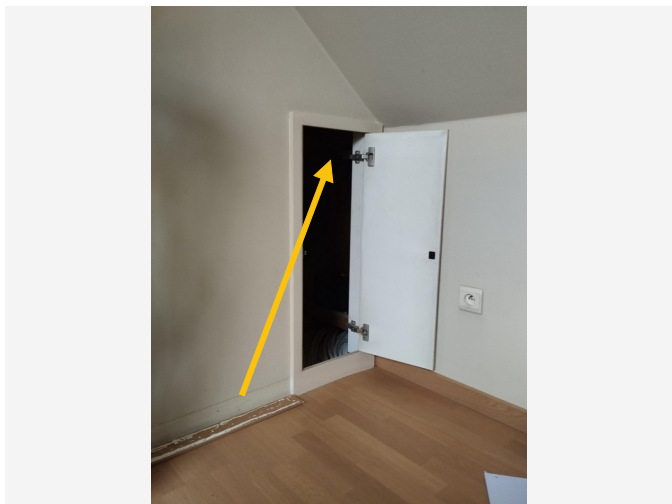
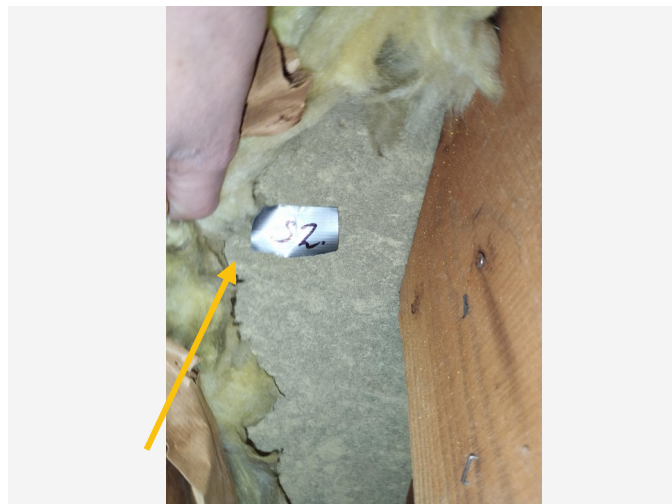
Het asbestmateriaal valt onder de mijlpaal van 2040.

Sinds 27 april 2019 is het verboden om zonnepanelen, een overzet dak of andere constructies (zoals reclamepanelen) te plaatsen op asbestcementen dak- of gevelbekleding. Ook in het geval van een asbesthoudend onderdak is dit niet mogelijk.

Eindbeoordeling materiaalrisico	Zeer laag materiaalrisico en/of zeer lage kans op vezelvrijgave
---------------------------------	---

Gebondenheid	Categorie 1: hechtgebonden in oorsprong
Asbestsoort (vezeltype)	Alleen chrysotiel
Asbestconcentratie	Laag (< 50%)
Afschermingsgraad van het gehele materiaal	Stootvaste afscherming of omkasting
Toestand van het materiaal	Licht beschadigd, licht verweerd. Intact materiaal type Pical – asbestboard of categorie III 'gebondenheid'

#	Type	Referentie	Resultaat
1.1	Puntmonster	S2.	Chrysotiel

Beschrijving	onderdak schuin dak 2 woonst
Omgeving	Binnen
Primaire drager	Schuin dak
Asbestmateriaal	Plaat, paneel, tablet - Type Menuiserite
Bindmiddel van asbestmateriaal	Cement
Gebondenheid op basis van bindmiddel	Hecht
Hoeveelheid (oppervlakte - dikte - aantal)	<ul style="list-style-type: none">• 116,70 m² - 1,00 cm - 1 stuk
Totaal volume	1,167 m ³
Eenvoudig bereikbaar	Nee <ul style="list-style-type: none">• Het asbestmateriaal is bedekt (uitgezonderd laag verf, coating, behang, kunststof, textiel) en het wegnemen van het bedekkende materiaal kan niet zonder het bedekkende materiaal te beschadigen.
Bevestigingswijze	<ul style="list-style-type: none">• Geklemd
Identificatiemethode	Vaststelling met monstername
Destructieve handeling voor identificatie	Nee
Opmerking	Deze oppervlakte is een berekeneerde schatting. Er worden geen rechten verleend aan deze oppervlaktes.

- Zorg voor een veilig beheer. Vermijd het beschadigen van het asbestmateriaal. Controleer de toestand jaarlijks op wijzigingen.

- Eenvoudige handelingen: mag via doe-het-zelf of door werknemer(s) met opleidingsattest eenvoudige handelingen
Opgeleid personeel (dak werker met 8u basisopleiding asbest)

indien de platen eenvoudig te verwijderen zijn zonder kans op breken kan dit via doe-het-zelf of door werknemer(s) met opleidingsattest eenvoudige handelingen; Dek de zoldervloer af met plastic folie . dragen van de nodige beschermingsmiddelen (mondmasker ffp3, handschoenen,tyvec) Verwijder de dakpannen. Fixeer het plaatmateriaal , de asbesthoudende platen één voor één en in hun geheel verwijderen. Niet gooien, niet breken. Reinig nadien de draagstructuur met vochtige doeken (+stofzuiger met absoluut filter kan niet gehoord worden dus voor een particulier niet mogelijk .) Alle werknemer(s) moeten wel beschikken over een opleidingsattest eenvoudige handelingen 8u.

Een vastgesteld asbesthoudend onderdak mag niet definitief ingesloten worden , dit dient verplicht

verwijderd te worden als het bij werken bereikbaar wordt. (vb bij vernieuwen van de dakbedekking onderdak mee verwijderen)

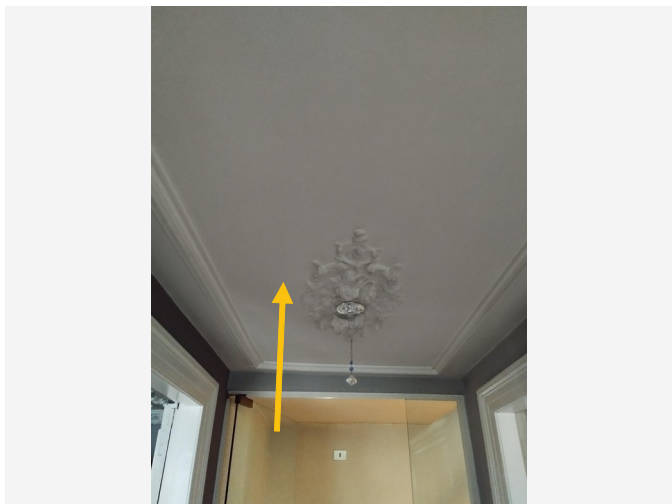
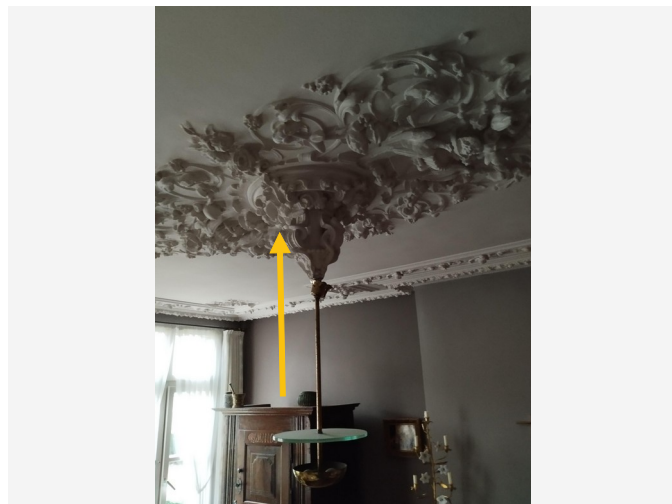
Het asbestmateriaal valt onder de mijlpaal van 2040.

- > slopen/uitbreken van plafonds
- > schuren ter voorbereiding van verfwerken
- > boren van gaten voor pluggen

Eindbeoordeling materiaalrisico	Laag materiaalrisico en/of verlaagde kans op vezelvrijgave
---------------------------------	--

Gebondenheid	Categorie 2: niet-hechtgebonden met matrix
Asbestsoort (vezeltype)	Crocidoliet aanwezig
Asbestconcentratie	Hoog ($\geq 50\%$)
Afschermingsgraad van het gehele materiaal	Niet stootvaste afscherming
Toestand van het materiaal	Onbeschadigd, niet verweerd

Beschrijving	pleisterwerk plafonds
Omgeving	Binnen
Primaire drager	Plafond

Asbestmateriaal	In-situ afwerkingslagen - Pleisterwerk (wand, plafond, ...)
Bindmiddel van asbestmateriaal	Gips - kalk
Gebondenheid op basis van bindmiddel	Niet-hechtgebonden
Hoeveelheid (oppervlakte - dikte - aantal)	<ul style="list-style-type: none"> • 157,00 m² - 2,00 cm - 1 stuk
Totaal volume	3,14 m ³
Eenvoudig bereikbaar	Ja
Bevestigingswijze	<ul style="list-style-type: none"> • Verlijmd, ingegoten, versmeerd
Identificatiemethode	<p>Vaststelling zonder monstername</p> <p>Motivatie: Op vraag van de eigenaar-opdrachtgever werd geen monstername uitgevoerd</p>
Destructieve handeling voor identificatie	Nee
Opmerking	<p>Volgens het inspectieprotocol is een monstername van het pleisterwerk verplicht om dit te identificeren als niet-asbesthoudend.</p> <p>Echter werd er geen toestemming gegeven om staalnames te nemen (zie bewijsdocumenten) en wordt het pleisterwerk bijgevolg automatisch als asbestverdacht beschouwd.</p> <p>De vermelde oppervlaktes, diktes en volumes betreffen een beredeneerde schatting. Er worden geen rechten verleend aan deze oppervlaktes/diktes/volumes.</p>

- Zorg voor een veilig beheer. Vermijd het beschadigen van het asbestmateriaal. Controleer de toestand jaarlijks op wijzigingen.
- Voer bijkomende staalname(s) uit.

- Hermetische zone (erkend asbestverwijderaar)
HZ erkend asbestverwijderaar

Het pleisterwerk wordt verwijderd tot op de draagmuur/plafond, dit is een losgebonden toepassing en dient verwijderd te worden in een hermetische zone. Voer bijkomende staalnames uit om bepaalde zones uit te sluiten.

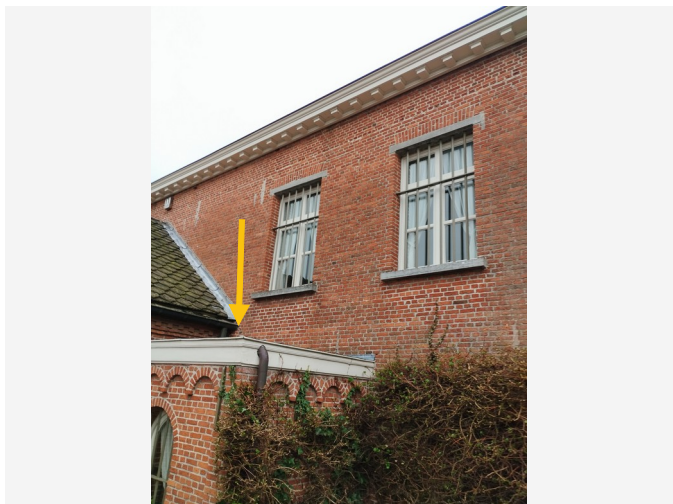
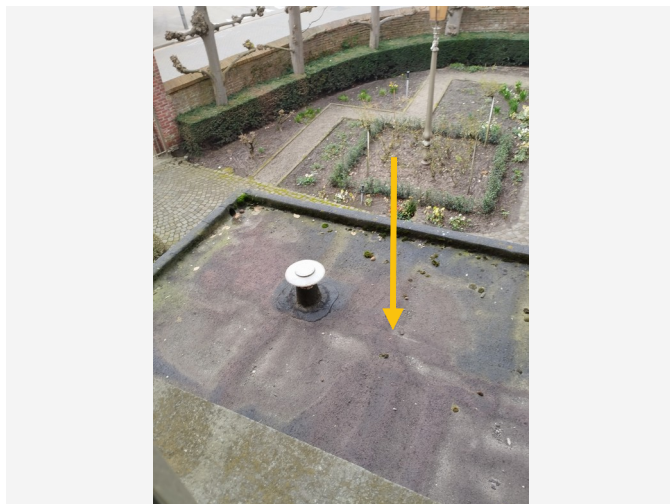
Het asbestmateriaal valt onder de mijlpaal van 2040.

Eindbeoordeling materiaalrisico	Laag materiaalrisico en/of verlaagde kans op vezelvrijgave
---------------------------------	--

Gebondenheid	Categorie 1: hechtgebonden in oorsprong
Asbestsoort (vezeltype)	Alleen chrysotiel
Asbestconcentratie	Laag (< 50%)
Afschermingsgraad van het gehele materiaal	Geheel of deels vrij aan de buitenlucht
Toestand van het materiaal	Licht beschadigd, licht verweerd. Intact materiaal type Pical – asbestboard of categorie III 'gebondenheid'

Beschrijving	roofing plat dak achteraan
Omgeving	Buiten
Primaire drager	Plat dak
Asbestmateriaal	Dak- en gevelbekleding - Roofing
Bindmiddel van asbestmateriaal	Bitumen (roofing, teer, asfalt)
Gebondenheid op basis van bindmiddel	Hecht
Hoeveelheid (oppervlakte - aantal)	• 6,50 m ² - 1 stuk
Totale oppervlakte	6,50 m ²

- Zorg voor een veilig beheer. Vermijd het beschadigen van het asbestmateriaal. Controleer de toestand jaarlijks op wijzigingen.
- Voer bijkomende staalname(s) uit.

- Eenvoudige handelingen: mag via doe-het-zelf of door werknemer(s) met opleidingsattest eenvoudige handelingen
EH erkend saneerder, verwijdering dient te gebeuren volgens de geldende voorschriften en veiligheidsnormen

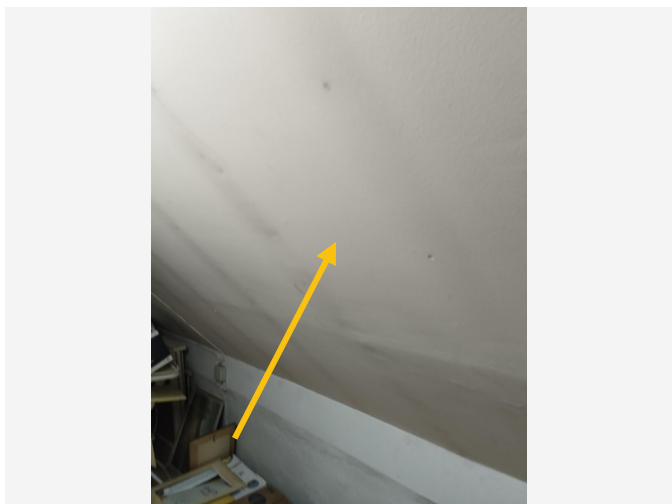
Situeringfoto

Tijdelijke beperking

Reden: vals plafond + dakleien (genageld)

Uitleg van de asbestdeskundige: Aanwezigheid onderdak kon niet vastgesteld worden: plaatmateriaal aan de binnenkant / dakleien (natuur) genageld.

Bij werken kan een stelling geplaatst worden om veilig te inspecteren

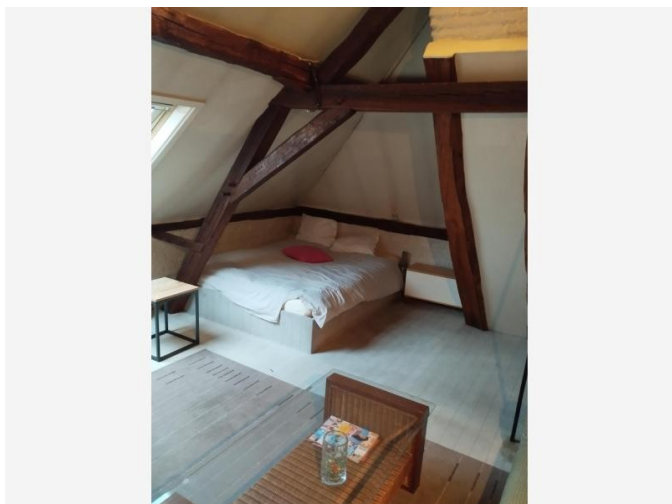
Er zijn geen asbestverdachte/houdende materialen/toepassingen vastgesteld op de zolder.

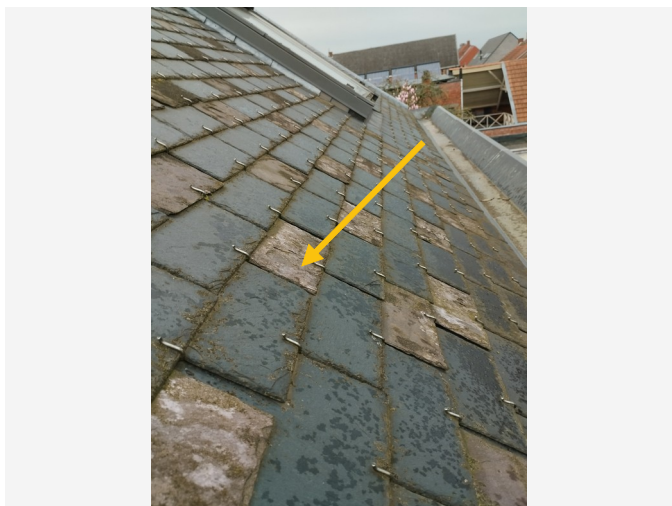
Er is visueel (langs het dakraam) vastgesteld dat er gebruik is gemaakt van natuurleien.

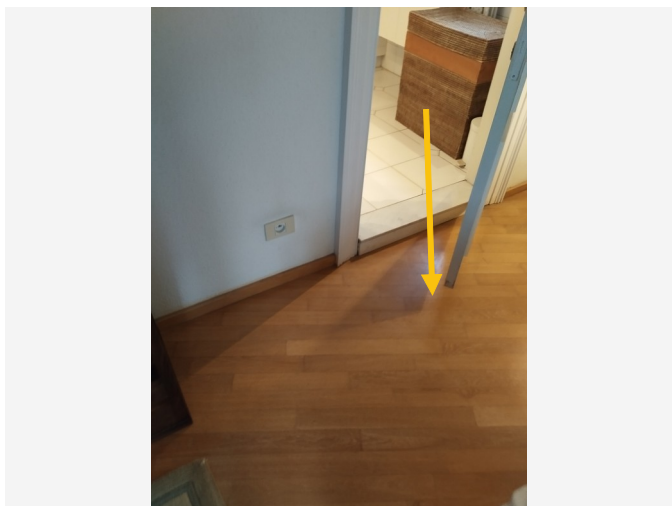
In het verleden werd asbesthoudende zwarte lijm gebruikt voor het vastlijmen van parkettegels/vloer . Bij renovatie extra controle uitvoeren.

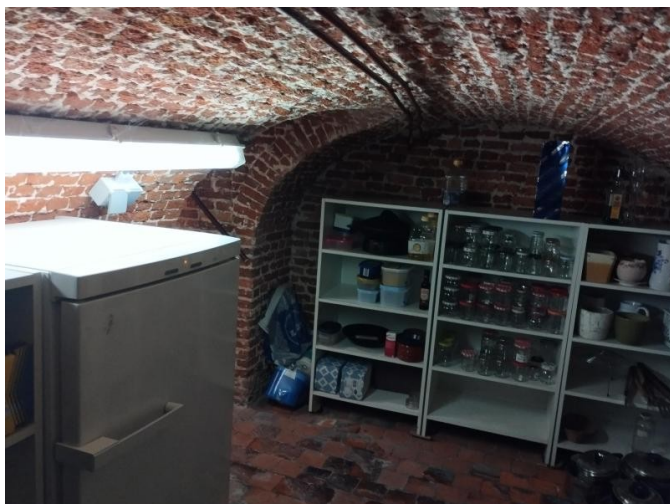
Er zijn geen asbestverdachte/houdende toepassingen/materialen vastgesteld in de kelder.

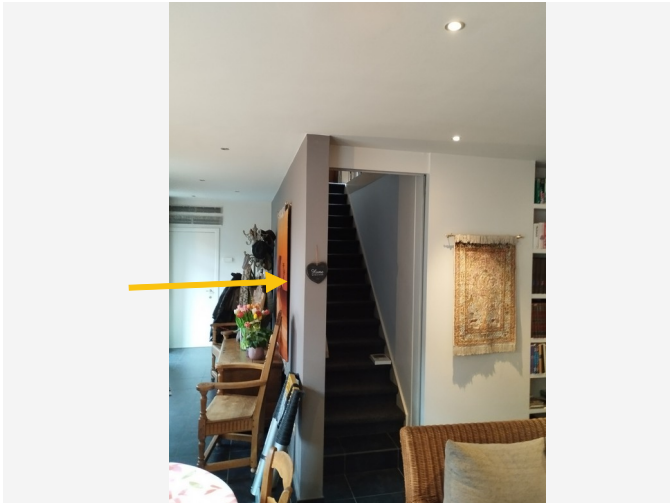
Alle binnenwanden in het achterste deel van de woonst zijn afgewerkt met valse wanden. Het is niet duidelijk of er pleisterwerk aanwezig is achter deze valse wanden, het is aangewezen om bijkomend onderzoek uit te voeren bij werken.

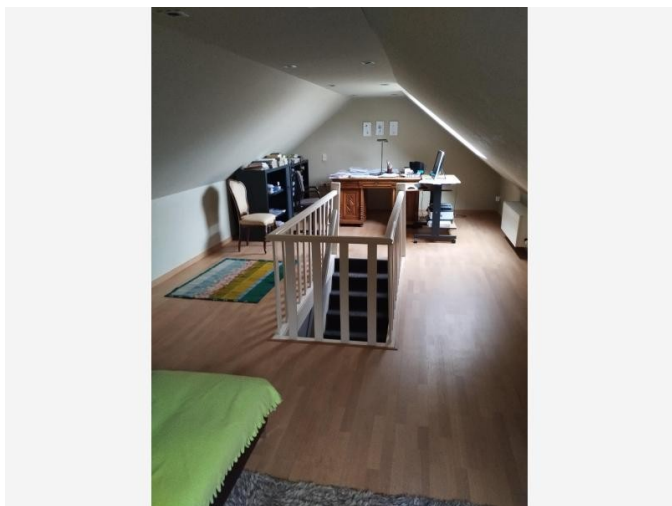
Er zijn geen asbestverdachte/houdende materialen/toepassingen vastgesteld op het eerste verdiep achteraan.

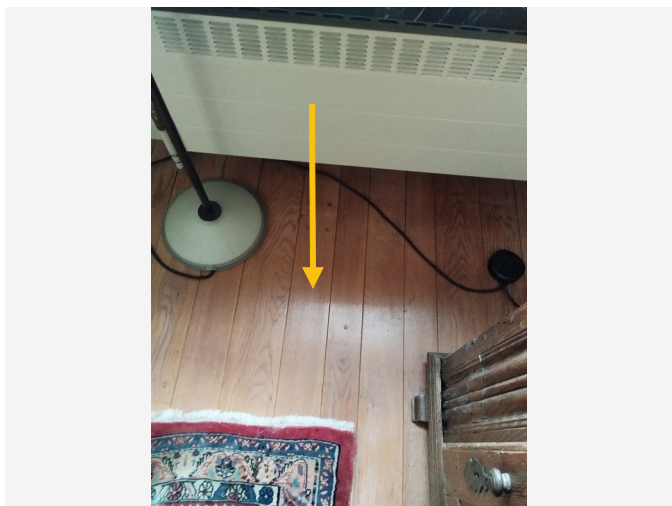
In het verleden werd asbesthoudende zwarte lijm gebruikt voor het vastlijmen van parkettegels/vloer . Bij renovatie extra controle uitvoeren.

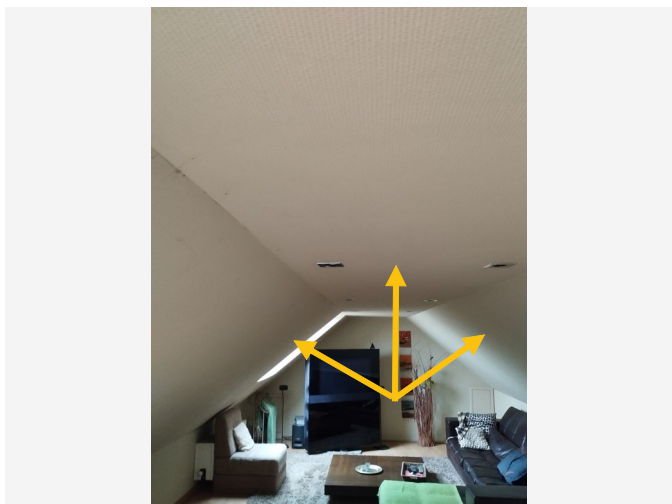
Het plafond op het eerste verdiep achteraan de woonst (onder het schuin dak) is afgewerkt met een vals plafond in plaatmateriaal.

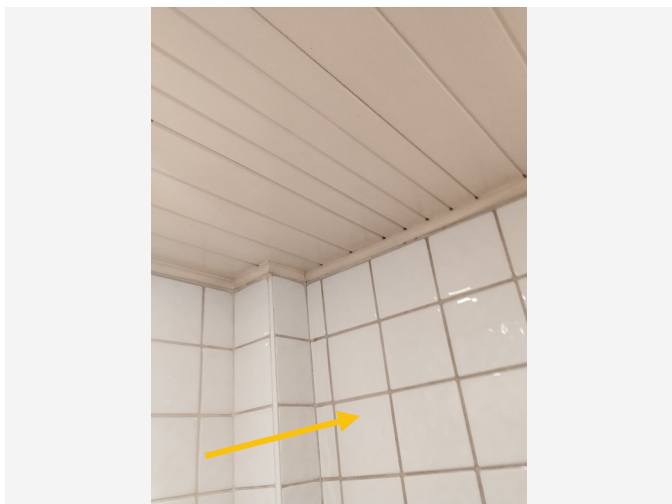
In het inspectieprotocol is een monsternamen van tegellijm verplicht om dit te identificeren als niet-asbesthoudend. Er waren geen facturen ter beschikking die bevestigen dat de tegels na 2001 waren geplaatst. Er waren geen bestaande beschadigingen aan de wandtegels om de lijm voldoende te kunnen inspecteren. Om dit af te toetsen is het aangewezen om bij eventuele renovatiewerken aan de tegels verder onderzoek/staalname te laten uitvoeren ter controle.

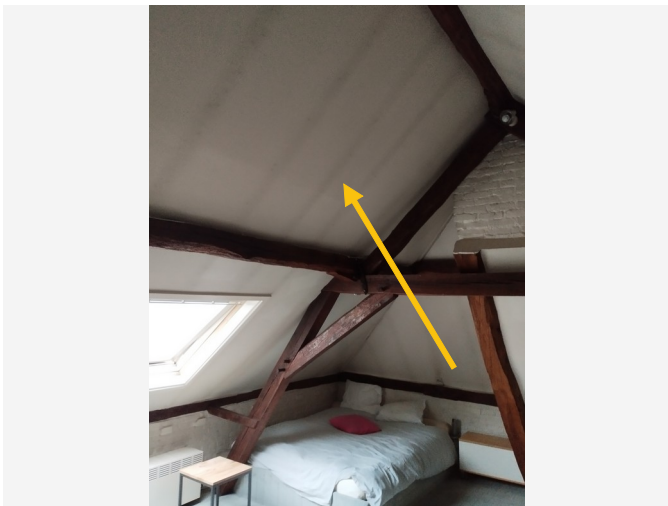
Het plafond op het tweede verdiep vooraan het gebouw (onder het schuin dak) is afgewerkt met een vals plafond in plaatmateriaal.
