CONTRÔLE D'ÉTANCHÉITÉ ET DE CONFORMITÉ D'UN RÉSERVOIR À MAZOUT

RÉF. 152/2024/66930/C01:1

DATE DU CONTRÔLE 27/05/2024 AGENT VISITEUR Benjamin Dormont
ADRESSE DU CONTRÔLE Hameau d'Honnevain 15 - 7522 Tournai AGRÈMENT RÉGION WALLONNE AGRW. DEP-048/A/12 12/10/2024

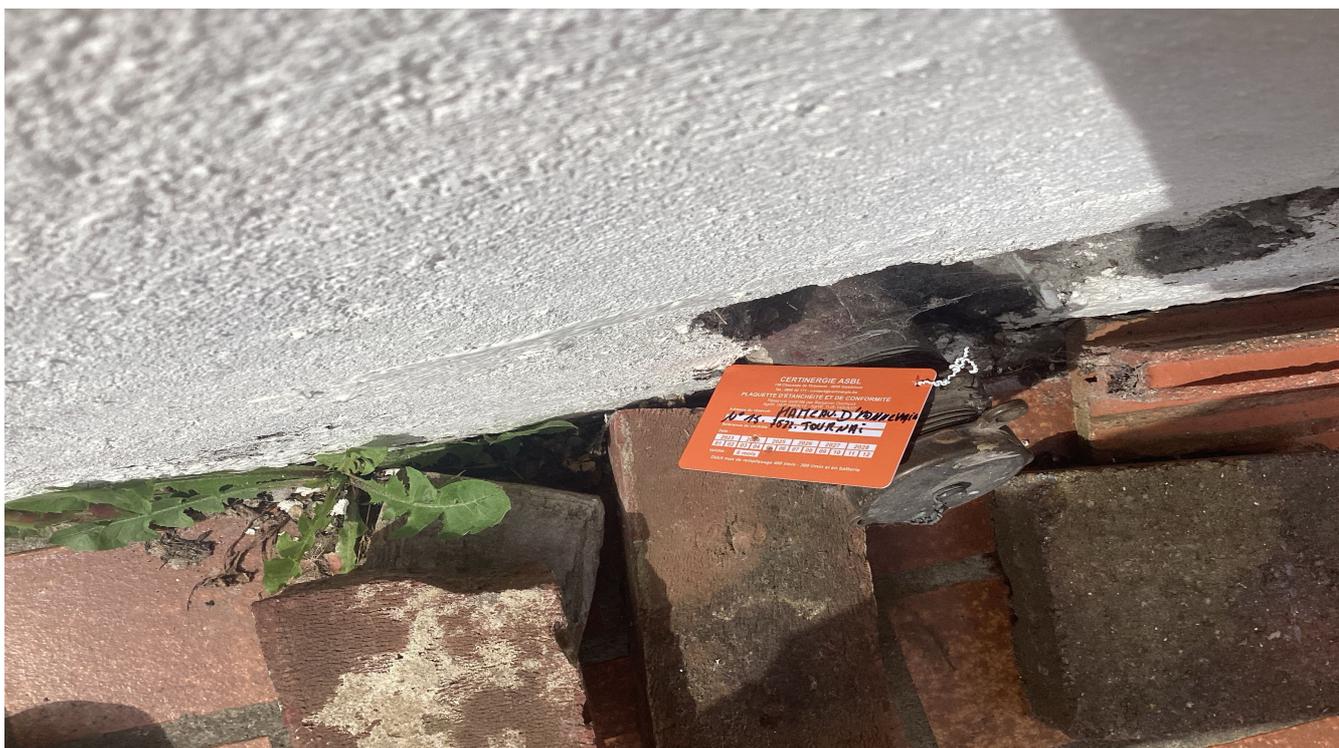
Une plaquette orange a été fixée et scellée sur la conduite de remplissage du réservoir le jour même du contrôle.

Plaquette apposée sur le réservoir

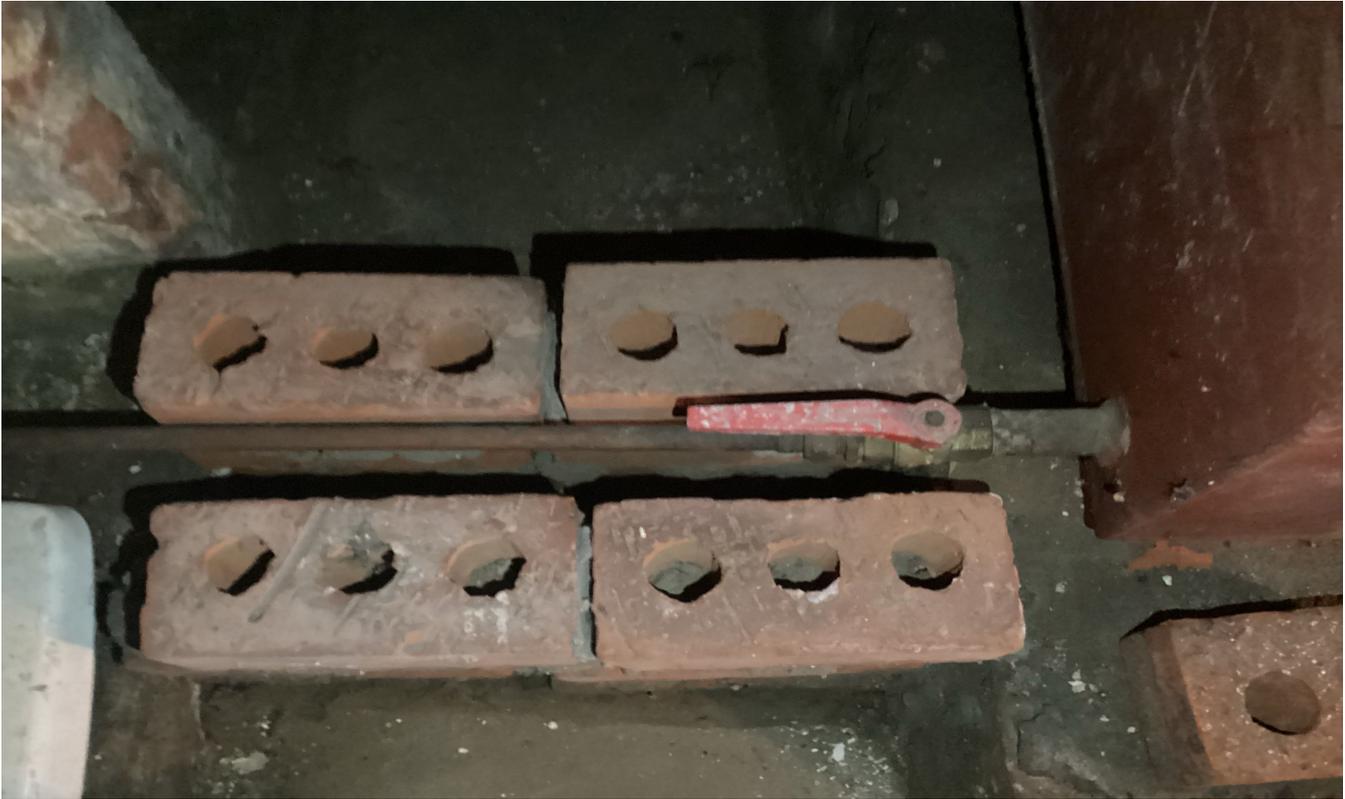
La prise de mazout dans le réservoir doit se faire par le dessus du réservoir

Non conformité

Placer un kit d'aspiration sur le dessus du réservoir, condamné la tuyauterie en soutirage par le bas et placer un bouchon après la vanne
