# Asbestinventarisatetest

Heirbaan 37, 3620 Lanaken

Attestnummer : 20240924-000044.000

Uitgegeven op : 24.09.2024

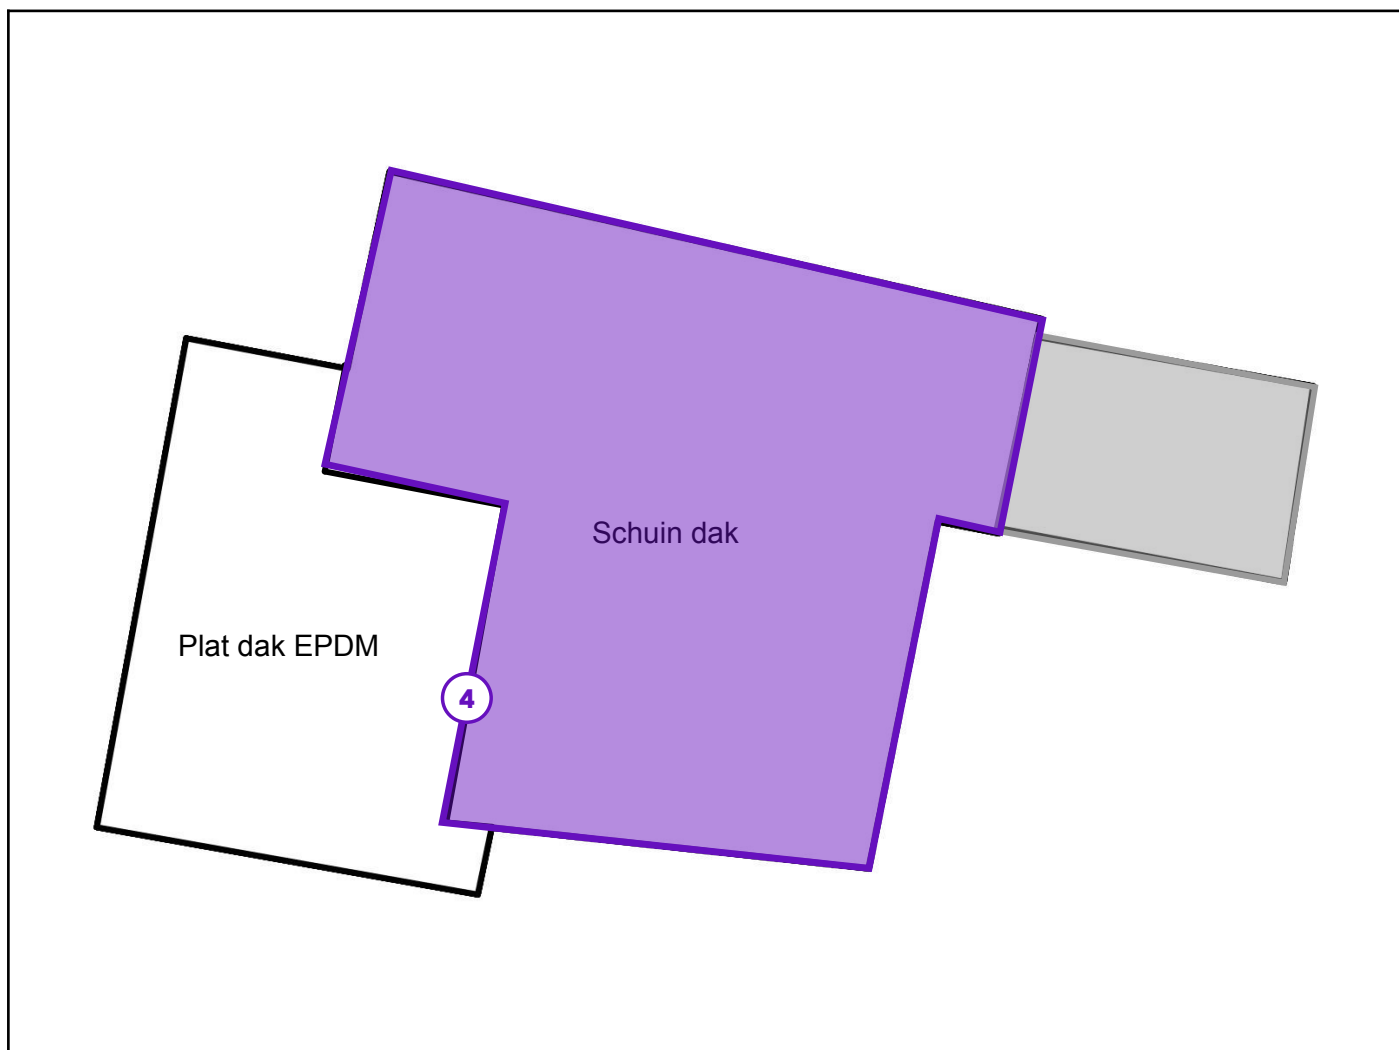
## Plan 1.1: Daken woning

Beschrijving	Type	Actie
4. Dak en onderdak	Beperking	-

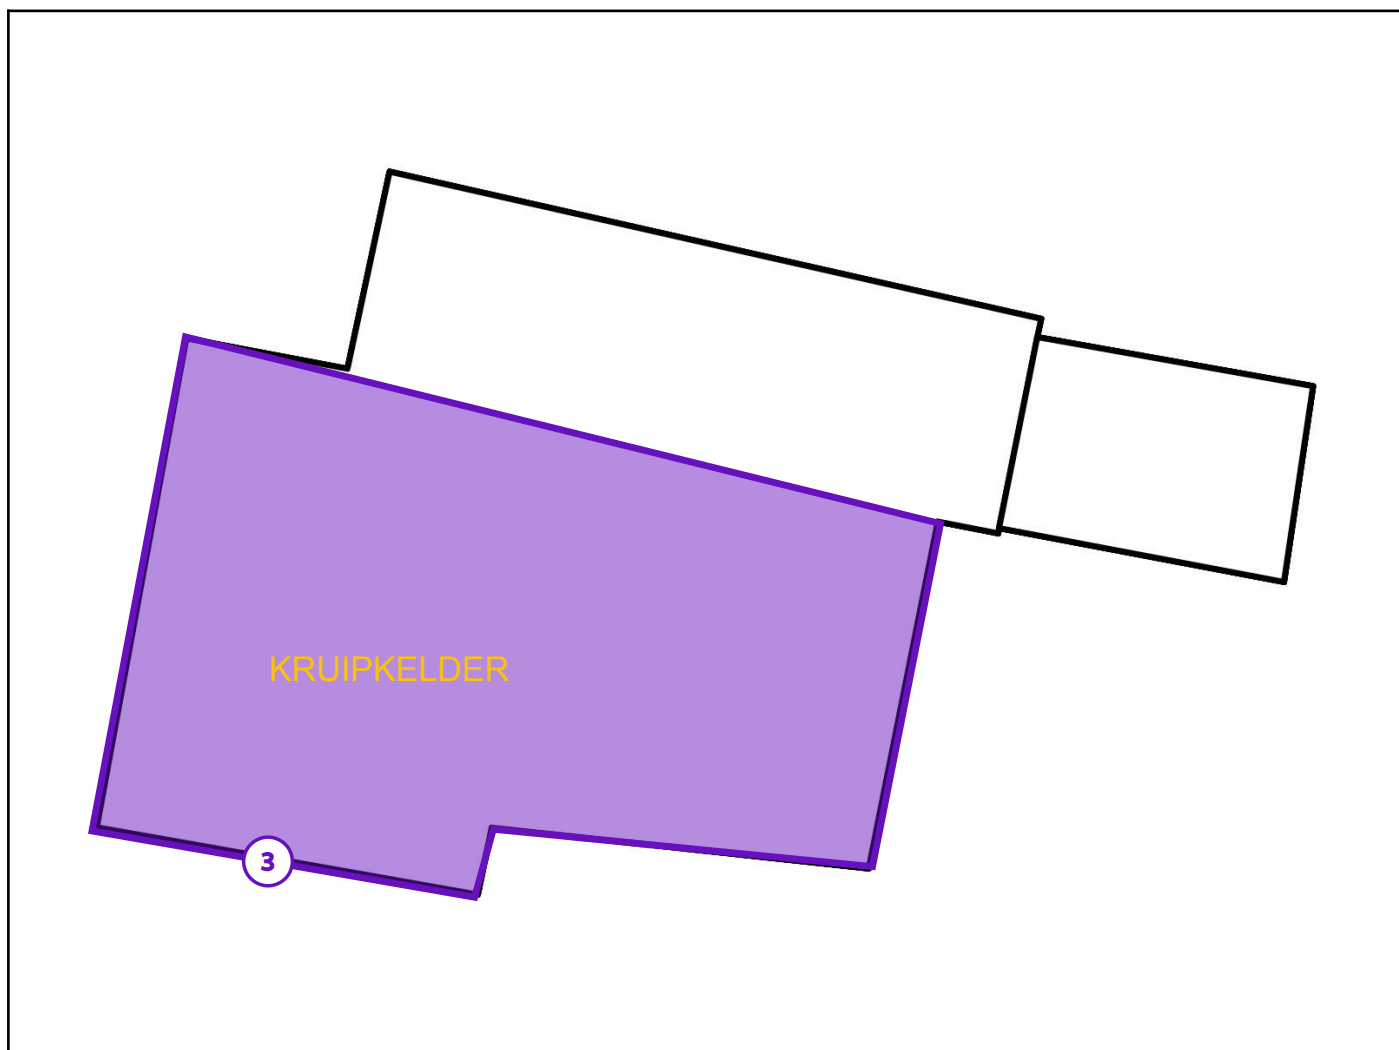
## Plan 1.4: Hoofdgebouw woning plan

Beschrijving	Type	Actie
3. Kruipkelder	Beperking	-

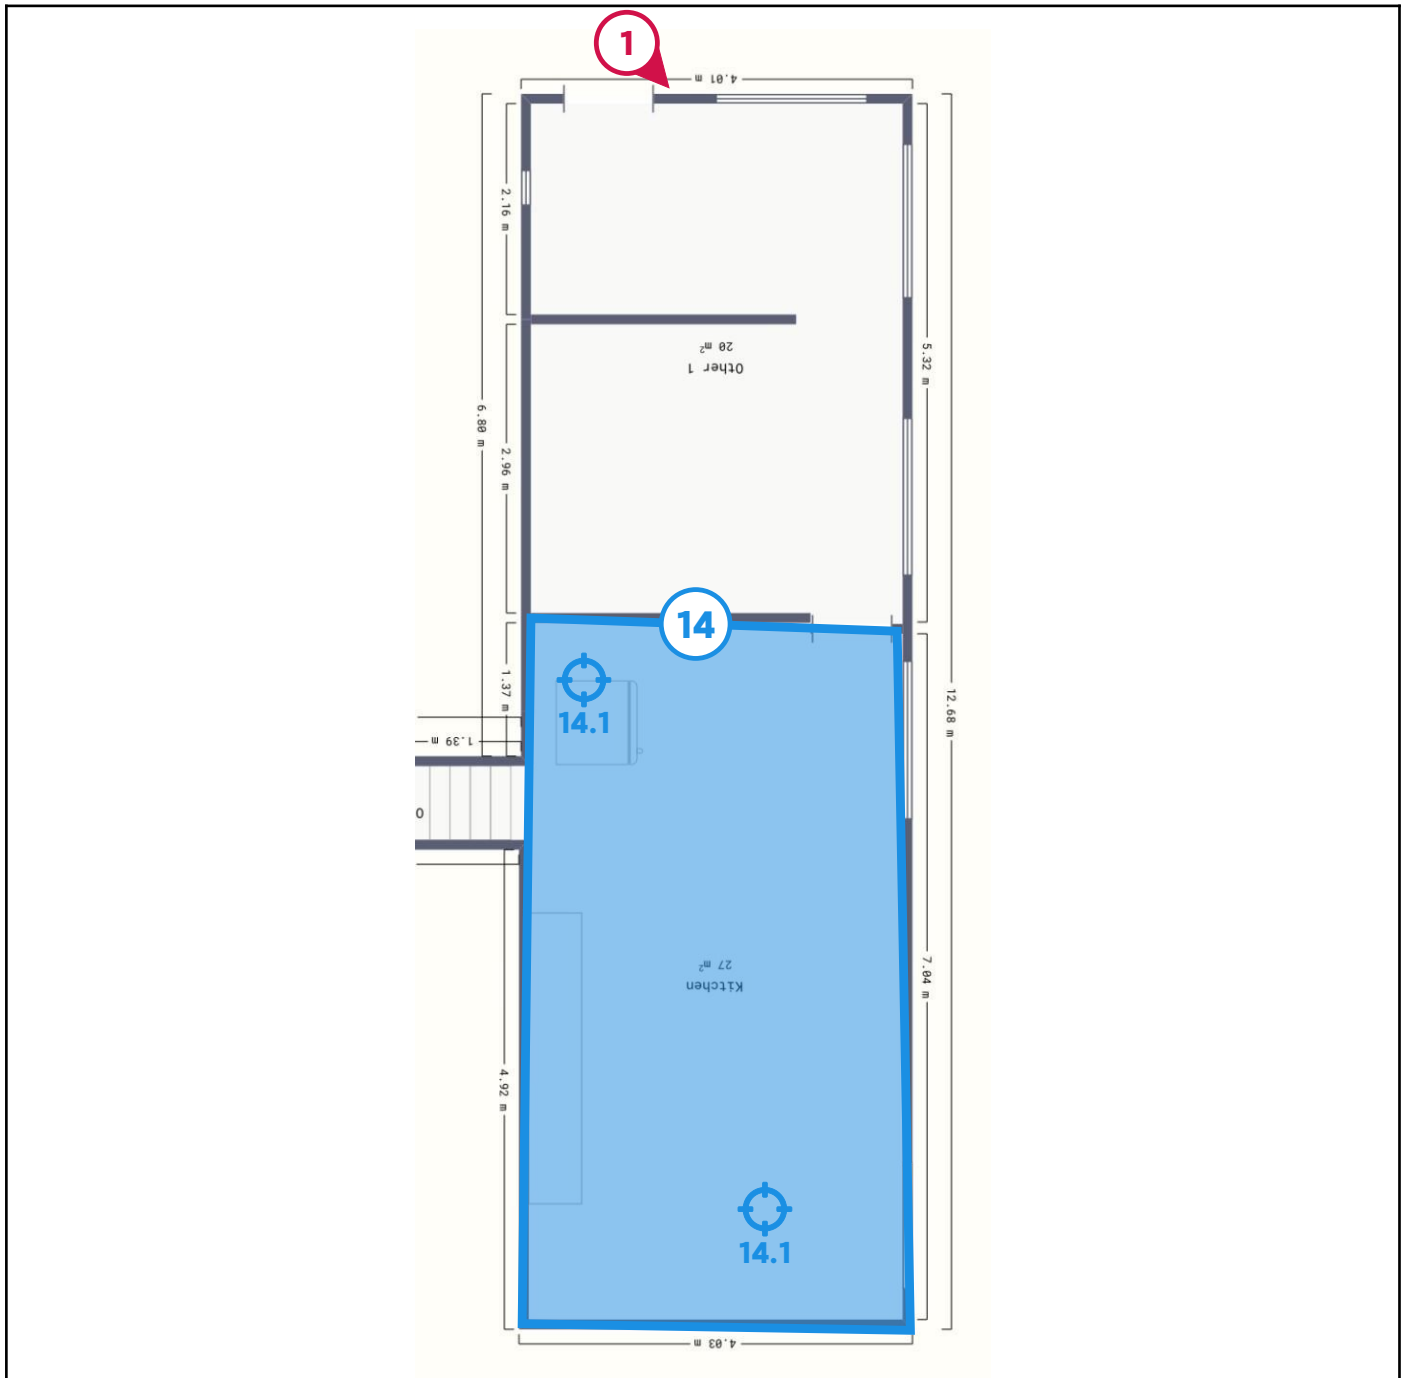
# Plan 1.5: Grondplan -1

Beschrijving	Type	Actie
1. Buisje asbestcement	Asbestmateriaal	Dringend verwijderen
14. Pleisterwerk plafonds -1	Geen asbest	-
14.1 Code: 2	Mengmonster	-

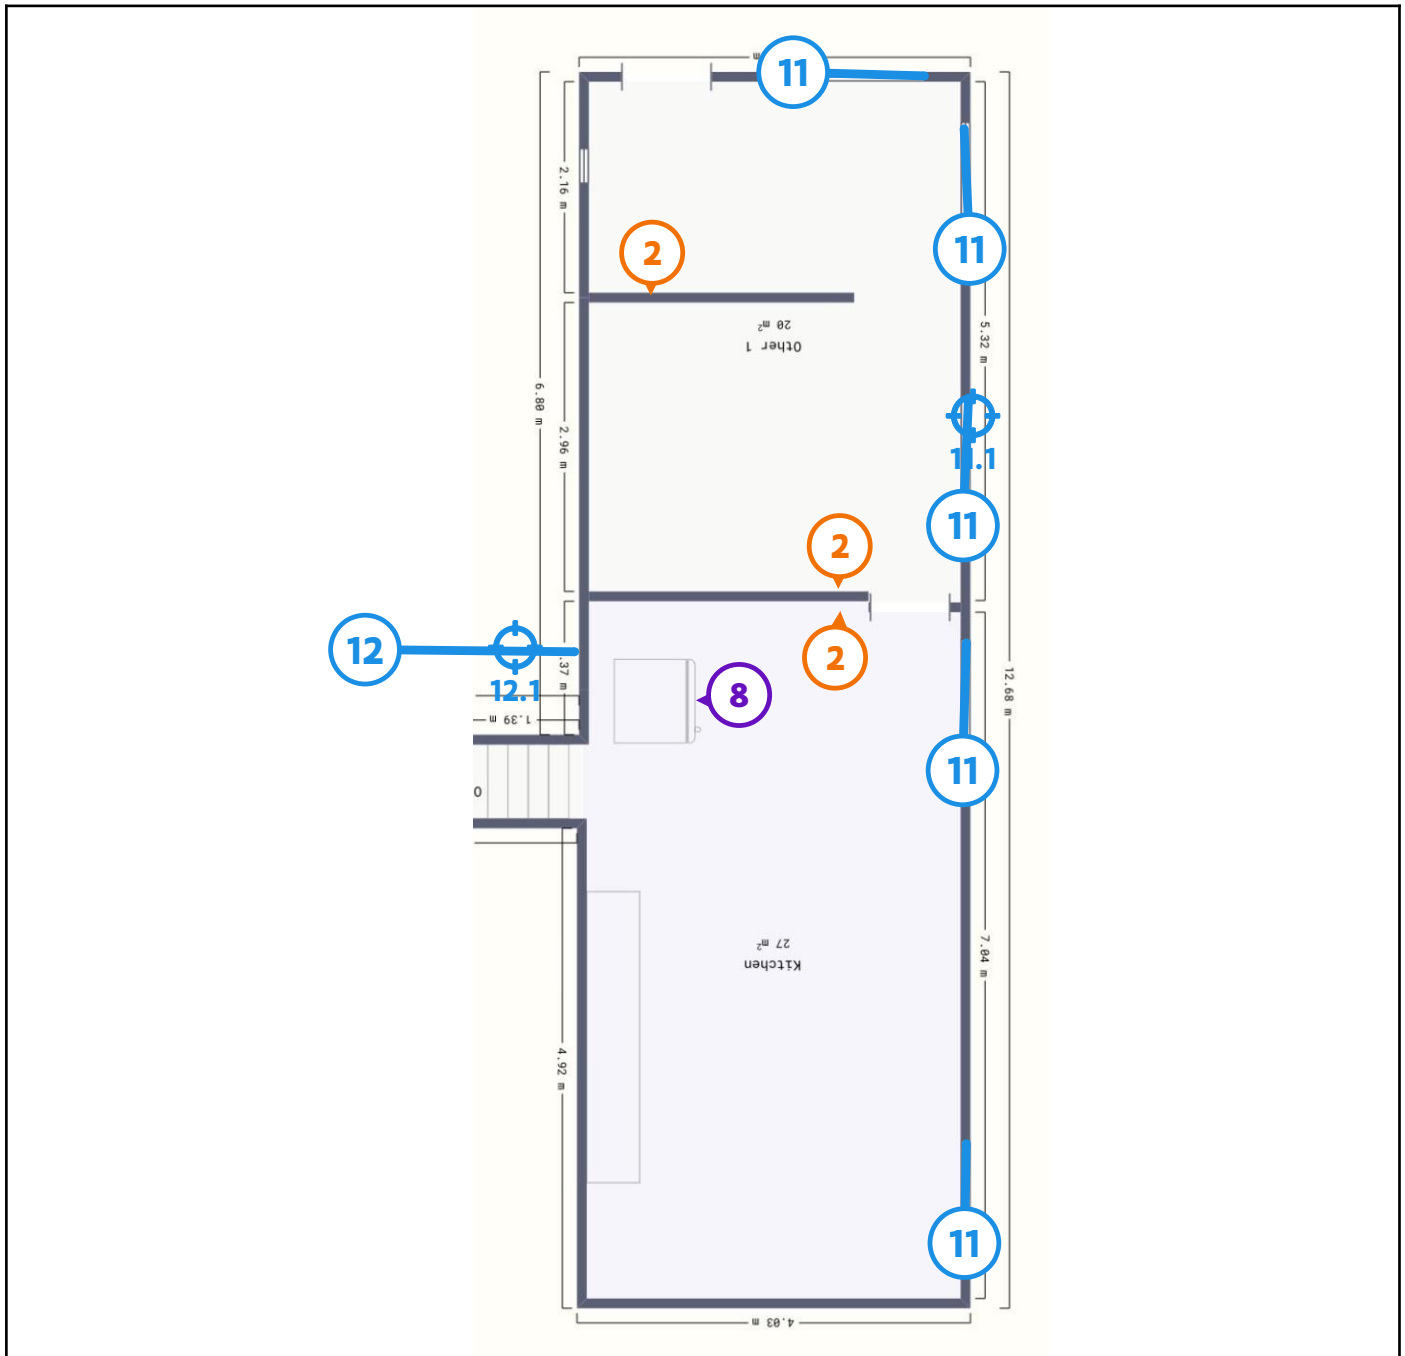
## Plan 1.7: Grondplan -1

Beschrijving	Type	Actie
2. Elektrische uitrusting bakeliet	Asbestmateriaal	<a href="#">Verwijderen</a>
8. Stookketel	Advies	-
11. Vensterkit houten ramen	Geen asbest	-

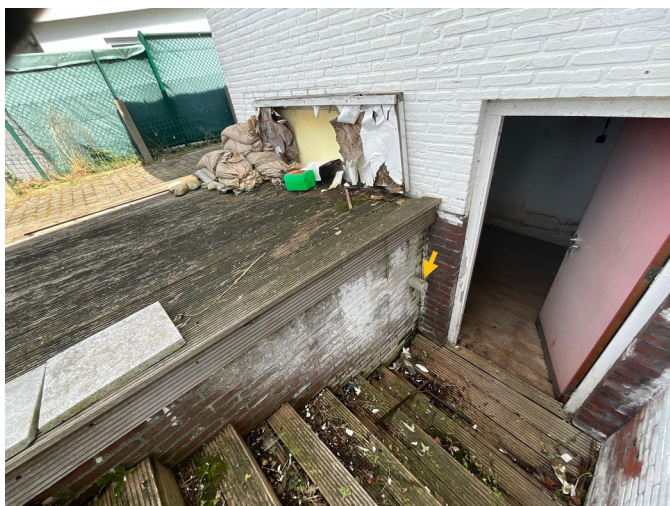
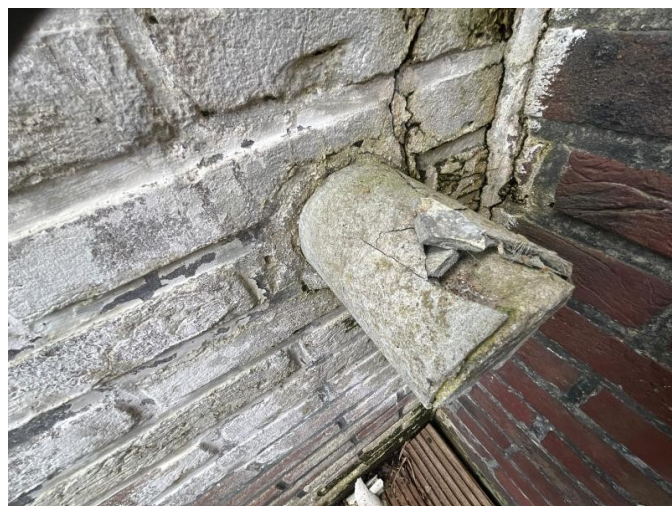
Overzichtsfoto

Detailfoto

Eindbeoordeling materiaalrisico	Hoog materiaalrisico en/of hoge kans op vezelvrijgave
---------------------------------	---

Gebondenheid	Categorie 1: hechtgebonden in oorsprong
Asbestsoort (vezeltype)	Crocidoliet aanwezig
Asbestconcentratie	Laag (< 50%)
Afschermingsgraad van het gehele materiaal	Geheel of deels vrij aan de buitenlucht
Toestand van het materiaal	Zwaar beschadigd, zwaar verweerd

Beschrijving	Buisje asbestcement
Omgeving	Buiten
Primaire drager	Wand buitenschil
Asbestmateriaal	Buis, koker, leiding, pijp, doorvoer
Bindmiddel van asbestmateriaal	Cement
Gebondenheid op basis van bindmiddel	Hecht
Hoeveelheid (lengte - omtrek - dikte - aantal)	<ul style="list-style-type: none"><li>• 0,30 m - 40,00 cm - 2,00 cm - 1 stuk</li></ul>
Totaal volume	0,002 m <sup>3</sup>
Eenvoudig bereikbaar	Ja
Bevestigingswijze	<ul style="list-style-type: none"><li>• Geklemd</li><li>• Verlijmd, ingegoten, versmeerd</li></ul>
Identificatiemethode	Vaststelling zonder monsternamen
Destructieve handeling voor identificatie	Nee
Opmerking	Lengte op basis van vaststelling in kader van niet-destructief karakter van de inventaris.

**Dringend verwijderen**

- Verwijder dit asbestmateriaal zo snel mogelijk. Volg de toestand goed op.

- Eenvoudige handelingen: mag via doe-het-zelf of door werknemer(s) met opleidingsattest eenvoudige handelingen  
Eenvoudige handelingen mits gebruik van persoonlijke beschermingsmiddelen en zorgvuldig afvalbeheer conform vigerende wetgeving. Vermijd breken van het materiaal en stofvorming. Meer info zie: <https://ovam.vlaanderen.be/voorzorgsmaatregelen-bij-asbestverwijdering> en de toelichtingen achteraan beschreven in dit attest.

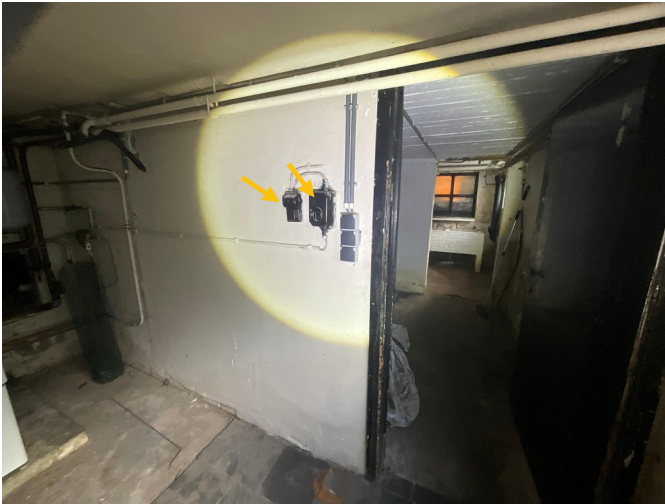
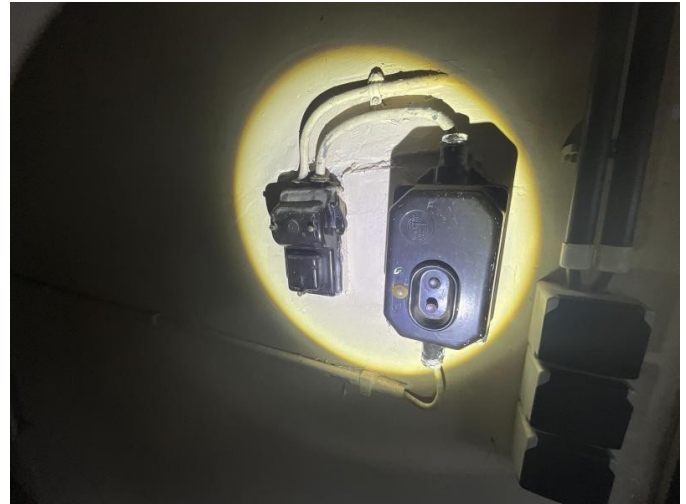
Overzichtsfoto

Detailfoto

Eindbeoordeling materiaalrisico	Verhoogd materiaalrisico en/of verhoogde kans op vezelvrijgave
---------------------------------	--

Gebondenheid	Categorie 1: hechtgebonden in oorsprong
Asbestsoort (vezeltype)	Crocidoliet aanwezig
Asbestconcentratie	Laag (< 50%)
Afschermingsgraad van het gehele materiaal	Geheel of deels (ook) vrij aan de binnenlucht
Toestand van het materiaal	Licht beschadigd, licht verweerd. Intact calciumsilicaatmateriaal of categorie III 'gebondenheid'

Beschrijving	Elektriciteitsuitrusting bakeliet
Omgeving	Binnen
Primaire drager	Communicatie en elektrische infrastructuur en uitrusting
Asbestmateriaal	Plaat, paneel, tablet - Type Bakeliet
Bindmiddel van asbestmateriaal	Kunststof of -hars
Gebondenheid op basis van bindmiddel	Hecht
Hoeveelheid (oppervlakte - dikte - aantal)	<ul style="list-style-type: none"><li>• 0,05 m<sup>2</sup> - 1,00 cm - 3 stuks</li></ul>
Totaal volume	0,002 m <sup>3</sup>
Eenvoudig bereikbaar	Ja
Bevestigingswijze	<ul style="list-style-type: none"><li>• Geschroefd</li></ul>
Identificatiemethode	Vaststelling zonder monsternamen
Destructieve handeling voor identificatie	Nee

Verwijderen

- Zorg voor een veilig beheer. Vermijd het beschadigen van het asbestmateriaal. Controleer de toestand jaarlijks op wijzigingen.
- Verwijder dit asbestmateriaal zo snel mogelijk. Volg de toestand goed op.

- Eenvoudige handelingen: mag via doe-het-zelf of door werknemer(s) met opleidingsattest eenvoudige handelingen  
Eenvoudige handelingen mits gebruik van persoonlijke beschermingsmiddelen en zorgvuldig afvalbeheer conform vigerende wetgeving. Vermijd breken van het materiaal en stofvorming. Meer info zie: <https://ovam.vlaanderen.be/voorzorgsmaatregelen-bij-asbestverwijdering> en de toelichtingen achteraan beschreven in dit attest.

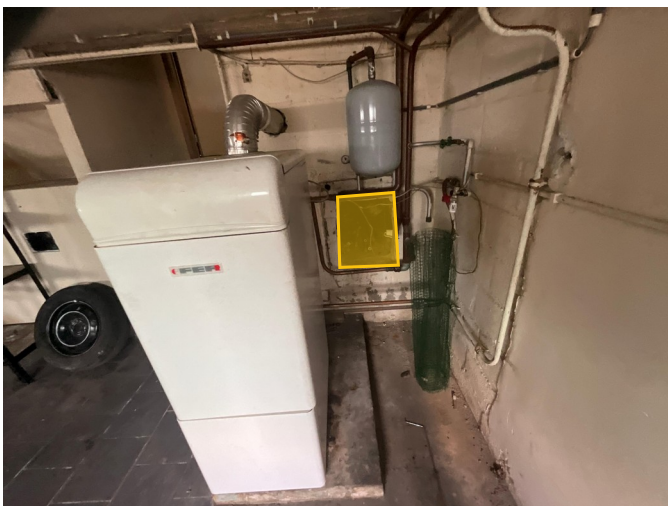
Situeringfoto

**Reden:** Het onderzoek kan niet uitgevoerd worden binnen de bepalingen van de Welzijnswet

**Uitleg van de asbestdeskundige:** Kruipkelder < 1.5m hoogte en niet veilig toegankelijk via bestaande opening

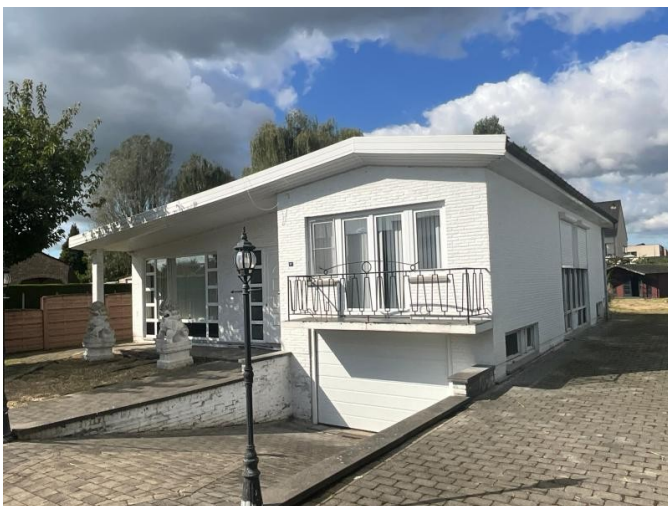
*Situeringfoto*

**Reden:** Het te onderzoeken materiaal situeert zich hoger dan 3,50 m te rekenen vanaf een veilige ondergrond

**Uitleg van de asbestdeskundige:** Het dak en onderdak bevinden zich hoger dan 3,5m vanaf een veilige ondergrond. Inspectie is bijgevolg niet mogelijk binnen het kader van de welzijnswet.

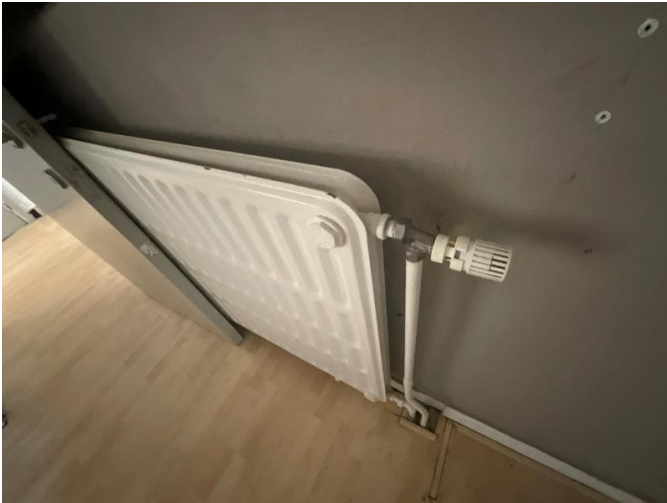
Vrije foto

Kolomradiatoren kunnen asbesthoudende dichtingen bevatten. In het kader van het niet-destructief onderzoek was dit echter niet waarneembaar, noch inspecteerbaar. Hoe bij renovatie en/of verwijdering hiermee rekening.

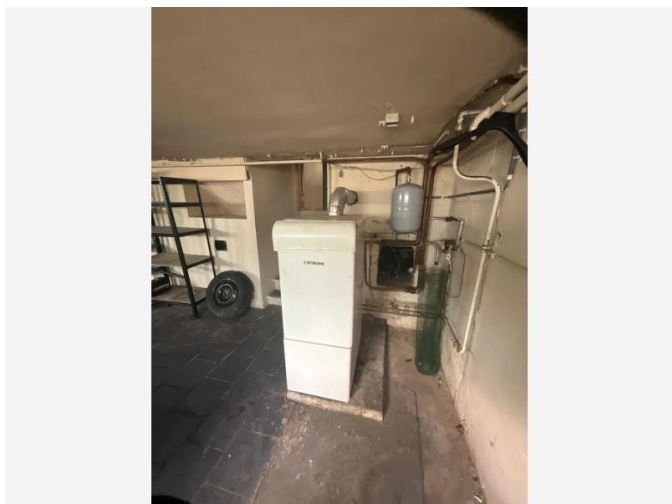
Vrije foto

De ketel kan asbesthoudend dichtingsmateriaal bevatten. In kader van het niet-destructief karakter van het onderzoek kon dit echter niet waargenomen, noch geïnspecteerd worden. Bij verwijdering is aandacht en eventueel bijkomend onderzoek aangewezen.
