Asbestinventarisatetest

Johannes Schrantstraat 16, 9000 Gent

Attestnummer : 20240603-000504.000

Niet-asbestveilig

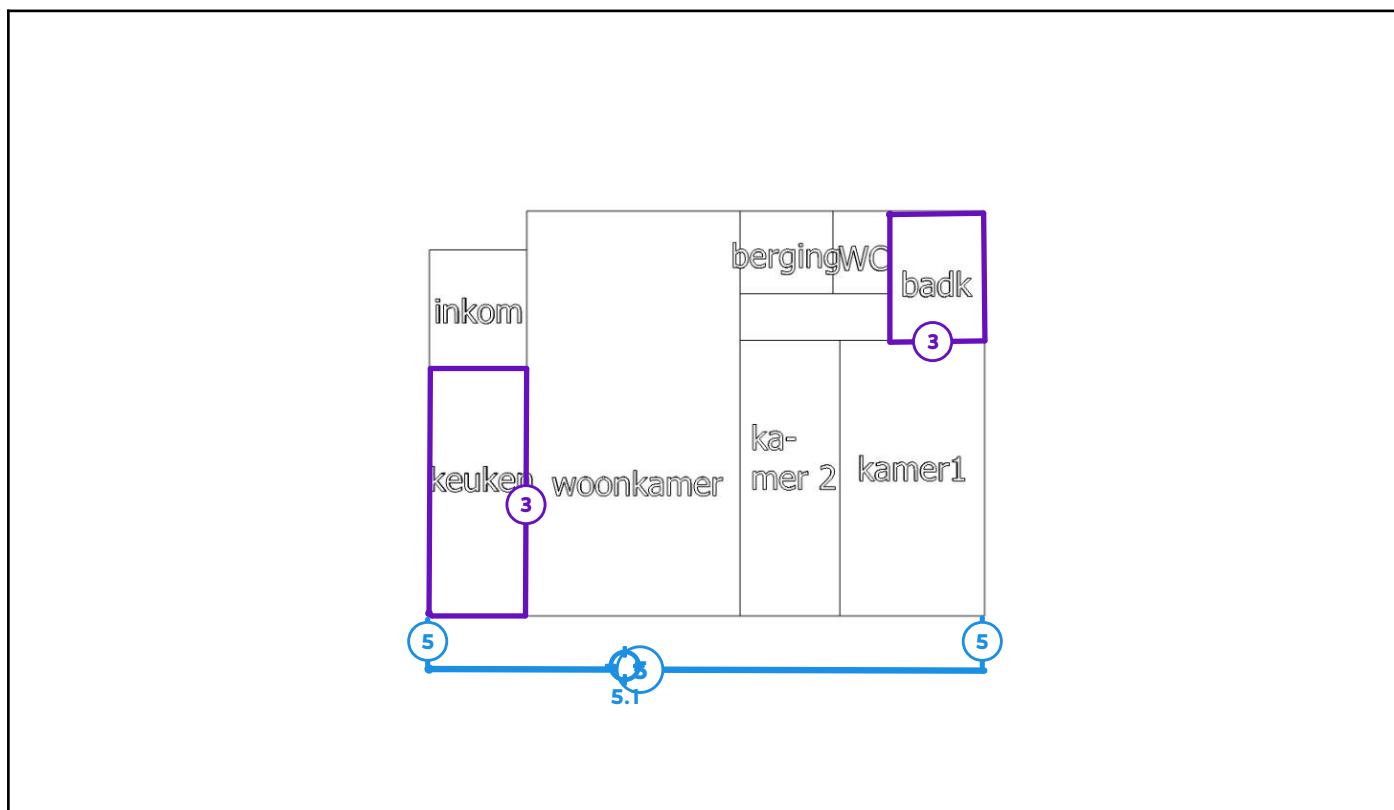
Plan 1.3: grondplan

Beschrijving	Type	Actie
3. tegellijm faience	Advies	-
5. kit glas balustrade	Geen asbest	-
5.1 Code: 3	Puntmonster	-

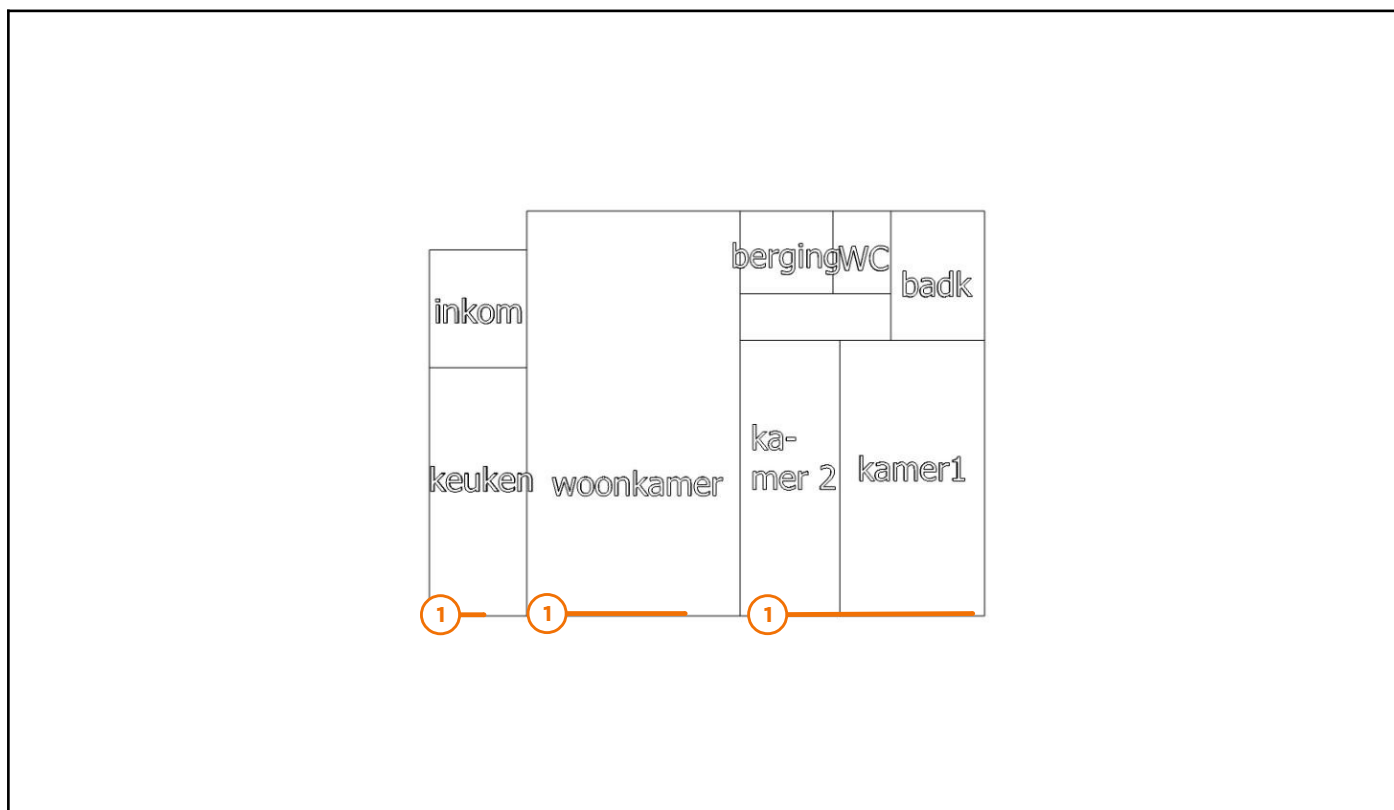
Plan 1.4: grondplan

Beschrijving	Type	Actie
1. vulpaneel in de raamkaders	Asbestmateriaal	Verwijderen

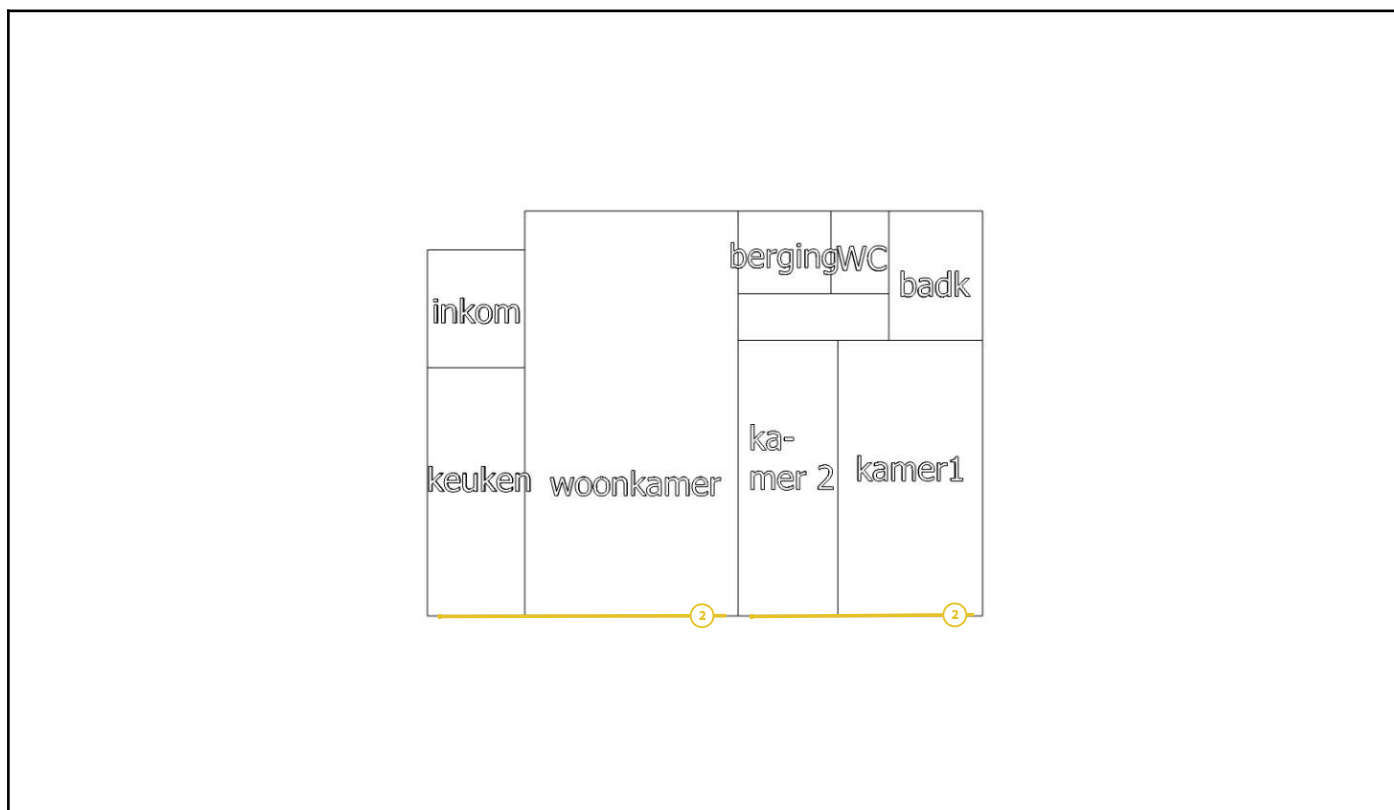
Plan 1.5: grondplan

Beschrijving	Type	Actie
2. raam en deurdorpels	Asbestmateriaal	Zorgvuldig beheren

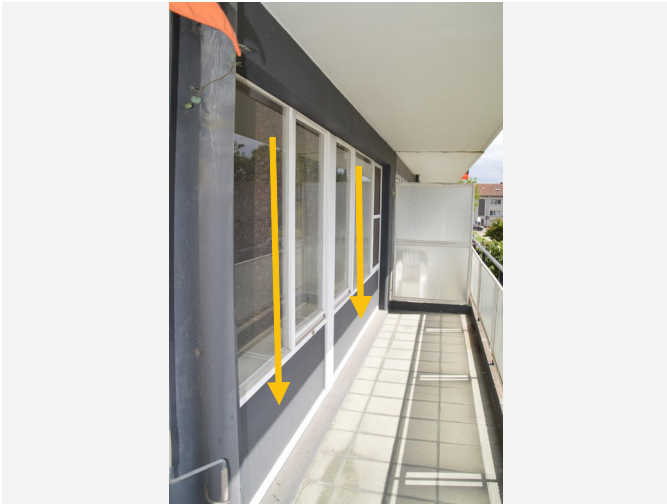
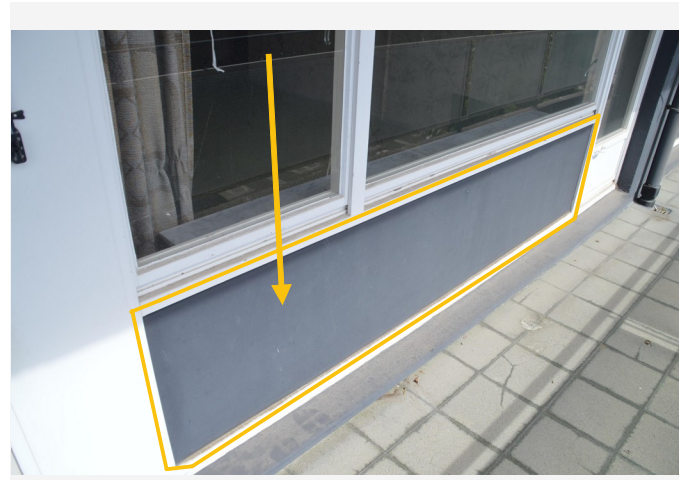
Conclusie

Het asbestmateriaal valt onder de mijlpaal van 2034.

Eindbeoordeling materiaalisico	Laag materiaalisico en/of verlaagde kans op vezelvrijgave
--------------------------------	---

Gebondenheid	Categorie 1: hechtgebonden in oorsprong
Asbestsoort (vezeltype)	Crocidoliet aanwezig
Asbestconcentratie	Laag (< 50%)
Afschermingsgraad van het gehele materiaal	Niet stootvaste afscherming
Toestand van het materiaal	Licht beschadigd, licht verweerd. Intact materiaal type Pical – asbestboard of categorie III 'gebondenheid'

Beschrijving	vulpaneel in de raamkaders
Omgeving	Grenst aan binnen- en buitenlucht
Primaire drager	Wandopening verticaal (raam, deur, ...)
Asbestmateriaal	Dak- en gevelbekleding - Plaat
Bindmiddel van asbestmateriaal	Cement
Gebondenheid op basis van bindmiddel	Hecht
Hoeveelheid (oppervlakte - dikte - aantal)	• 5,50 m ² - 1,00 cm - 1 stuk
Totaal volume	0,055 m ³

Verwijderen

- Zorg voor een veilig beheer. Vermijd het beschadigen van het asbestmateriaal. Controleer de toestand jaarlijks op wijzigingen.
- Voer bijkomende staalname(s) uit.

- Eenvoudige handelingen: mag via doe-het-zelf of door werknemer(s) met opleidingsattest eenvoudige handelingen
De vulpaneel kan voorzichtig losgemaakt worden, extra bevochtigen om stof te voorkomen + dragen van de nodige beschermingsmiddelen (mondmasker ffp3, handschoenen, tyvec). Bij de gemeente/containerpark afsluitzakken halen om dubbel in te pakken en af te voeren naar het containerpark als hechtgebonden asbestafval.

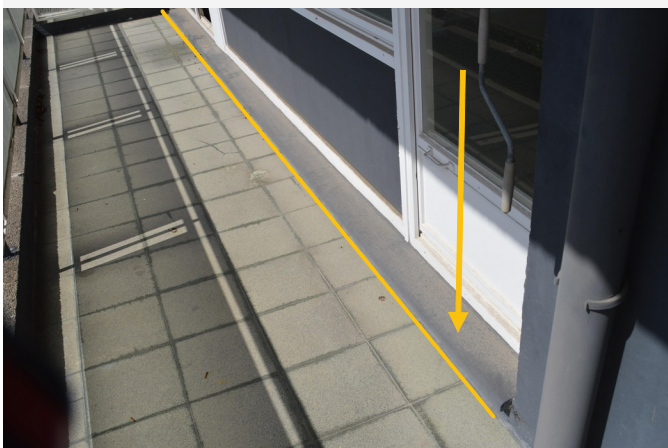
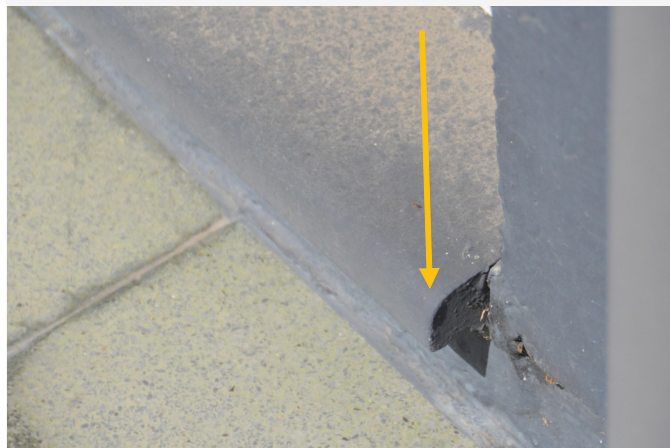
Conclusie

Het asbestmateriaal valt onder de mijlpaal van 2040.

Eindbeoordeling materiaalisico	Laag materiaalisico en/of verlaagde kans op vezelvrijgave
--------------------------------	---

Gebondenheid	Categorie 1: hechtgebonden in oorsprong
Asbestsoort (vezeltype)	Crocidoliet aanwezig
Asbestconcentratie	Laag (< 50%)
Afschermingsgraad van het gehele materiaal	Niet stootvaste afscherming
Toestand van het materiaal	Licht beschadigd, licht verweerd. Intact materiaal type Pical – asbestboard of categorie III 'gebondenheid'

Beschrijving	raam en deurdorpels
Omgeving	Buiten
Primaire drager	Wand buitenschil
Asbestmateriaal	Plaat, paneel, tablet - Generiek
Bindmiddel van asbestmateriaal	Cement
Gebondenheid op basis van bindmiddel	Hecht
Hoeveelheid (oppervlakte - dikte - aantal)	• 2,00 m ² - 4,00 cm - 1 stuk
Totaal volume	0,08 m ³

Zorgvuldig beheren

- Zorg voor een veilig beheer. Vermijd het beschadigen van het asbestmateriaal. Controleer de toestand jaarlijks op wijzigingen.
- Voer bijkomende staalname(s) uit.

- Eenvoudige handelingen: mag via doe-het-zelf of door werknemer(s) met opleidingsattest eenvoudige handelingen
De dorpels kunnen voorzichtig losgebeiteld worden , extra bevochtigen om stof te voorkomen + dragen van de nodige beschermingsmiddelen (mondmasker ffp3, handschoenen,tyvec) verpakken in plastic folie en afvoeren naar het containerpark als hechtgebonden asbestafval.

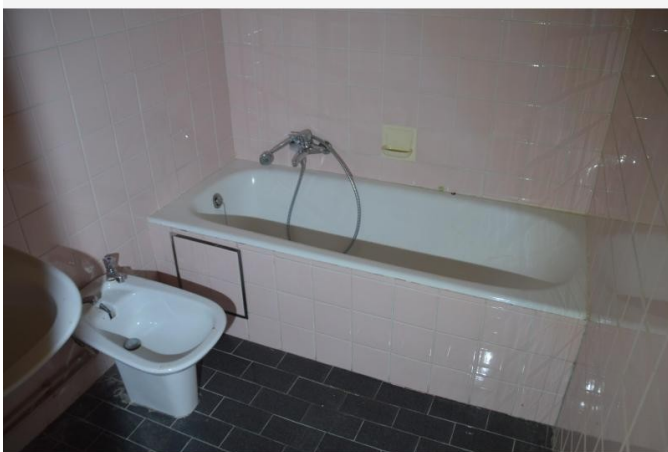
Vrije foto

Asbesthoudende lijm bij faience tegels werd gebruikt tot midden jaren 80.

Er is geen data gekend van het plaatsen van de wandtegels.

Mogelijk bevindt er zich asbestverdachte tegellijm achter de wandtegels. Dit was niet waarneembaar, er waren geen bestaande beschadigingen of openingen in de wandtegels.

Identificatiemethode	Redelijk vermoeden
Primaire drager	Binnenwand
(Asbest)materiaal	In-situ afwerkingslagen - Lijm laag
Bindmiddel	Lijm
Gebondenheid bindmiddel	Hecht

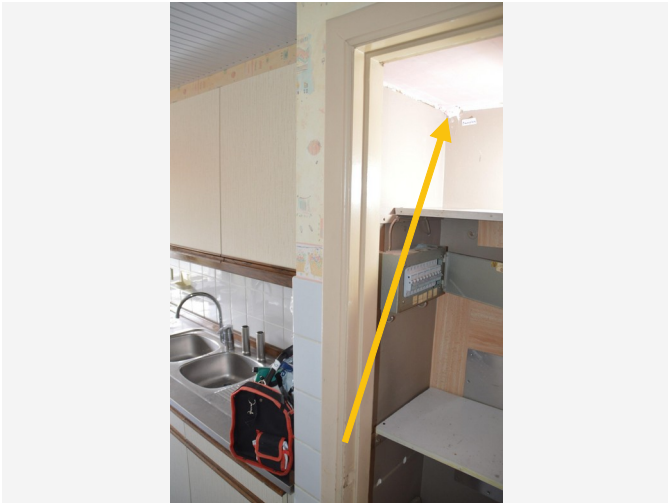
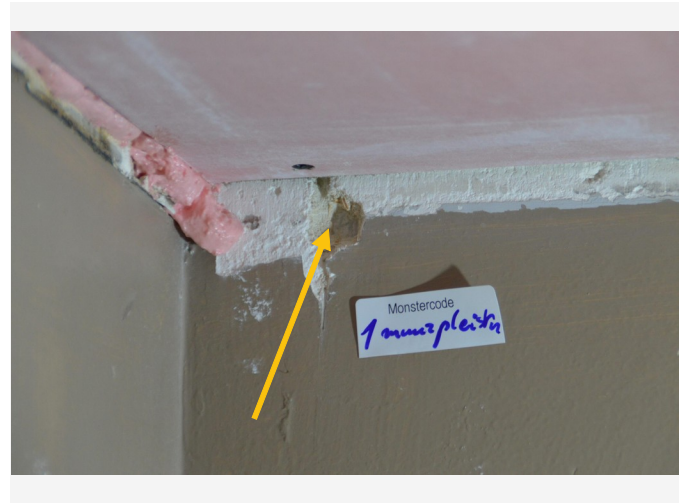
Fiche 4: muurpleister

Geen asbest

#	Type	Referentie	Resultaat
4.1	Mengmonster	1	Geen asbest

Beschrijving	muurpleister
Omgeving	Binnen
Primaire drager	Binnenwand
Bindmiddel van materiaal	Gips - kalk

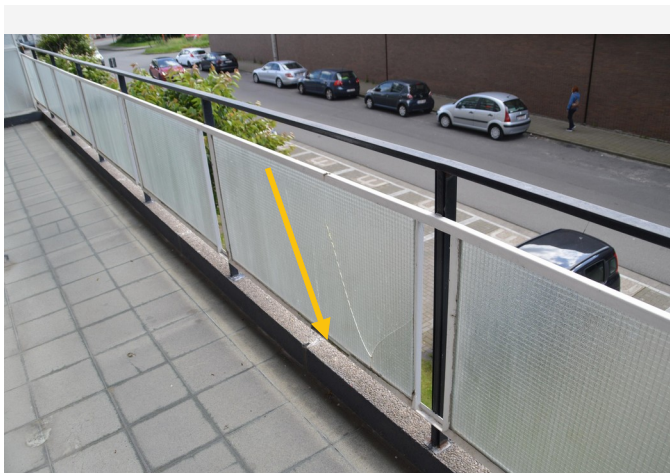
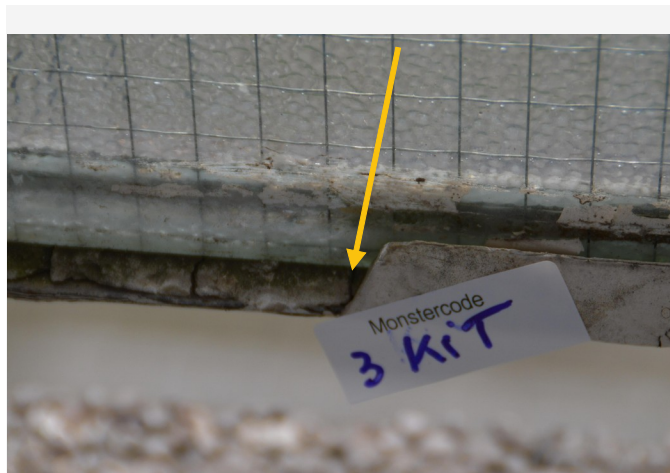
Fiche 5: kit glas balustrade

Geen asbest

#	Type	Referentie	Resultaat
5.1	Puntmonster	3	Geen asbest

Beschrijving	kit glas balustrade
Omgeving	Buiten
Primaire drager	Balkons, loopbruggen,...
Bindmiddel van materiaal	Kitten, mastiek, pasta

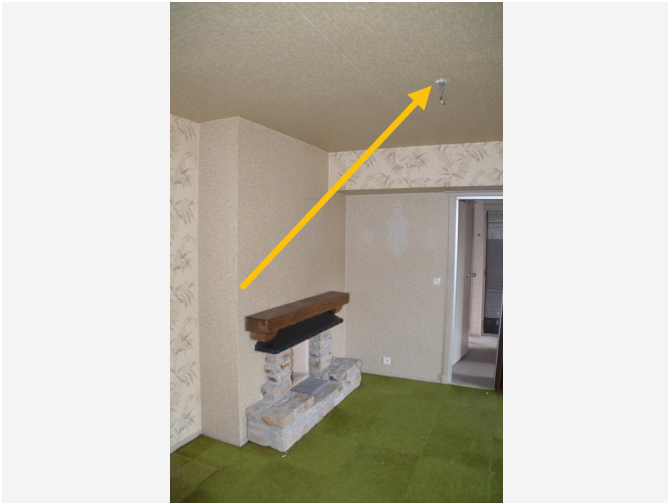
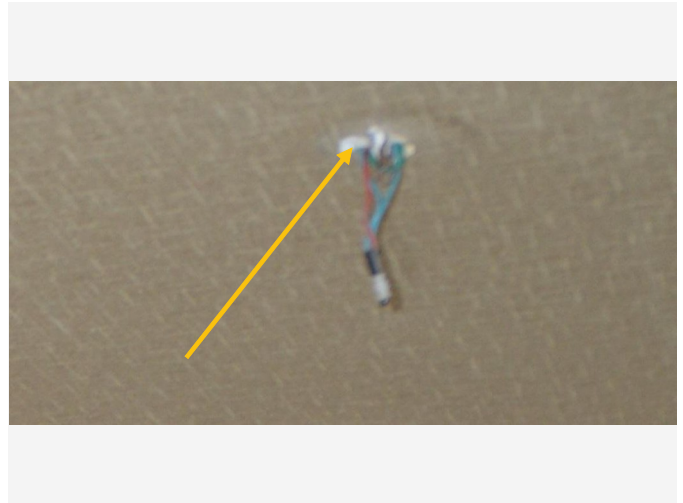
Fiche 6: plafond pleister

Geen asbest

#	Type	Referentie	Resultaat
6.1	Mengmonster	2	Geen asbest

Beschrijving	plafond pleister
Omgeving	Binnen
Primaire drager	Plafond
Bindmiddel van materiaal	Gips - kalk
