Asbestinventarisatetest

Motte 4, 1780 Wemmel

Attestnummer : 20231106-000118.000

Niet-asbestveilig

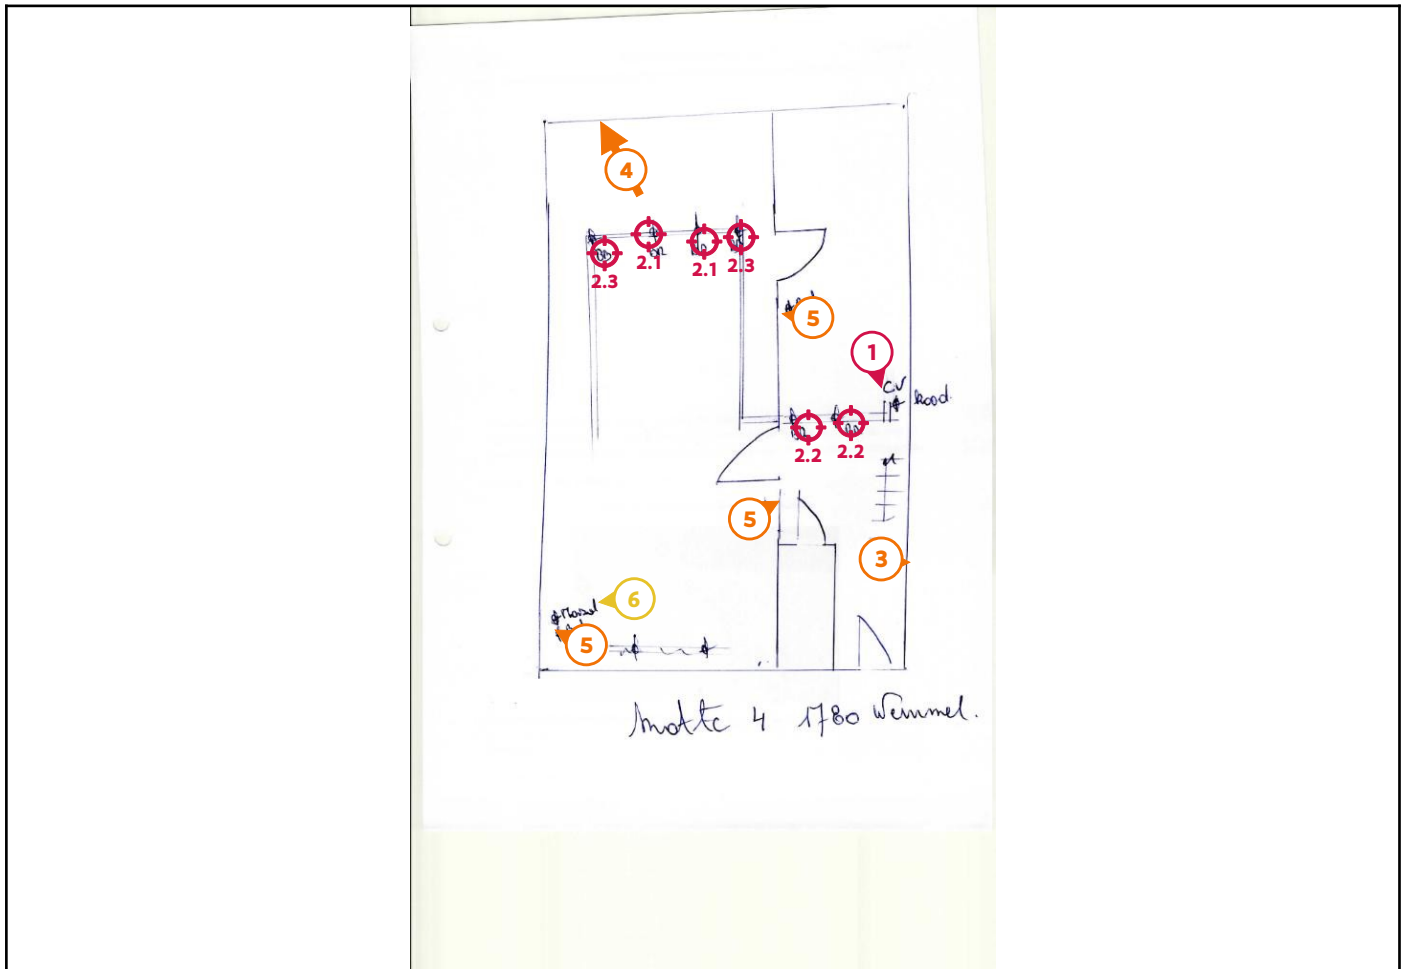
Plan 1.1: 18102023 Gelijkvloers Motte 4

Beschrijving	Type	Actie
1. Koord CV	Asbestmateriaal	Dringend verwijderen
2. Isolatie verwarmingsbuizen	Asbestmateriaal	Dringend verwijderen
2.1 Code: MOWE 3 BR	Mengmonster	-
2.2 Code: MOWE 4 BR	Mengmonster	-
2.3 Code: MOWE 5 BB	Mengmonster	-
3. Bakelietknop chauffages	Asbestmateriaal	Verwijderen
4. Verluchtingsbuis garage	Asbestmateriaal	Verwijderen

5. Bakeliet elektriciteit	Asbestmateriaal	Verwijderen
6. Massal plaat elektriciteit	Asbestmateriaal	Zorgvuldig beheren

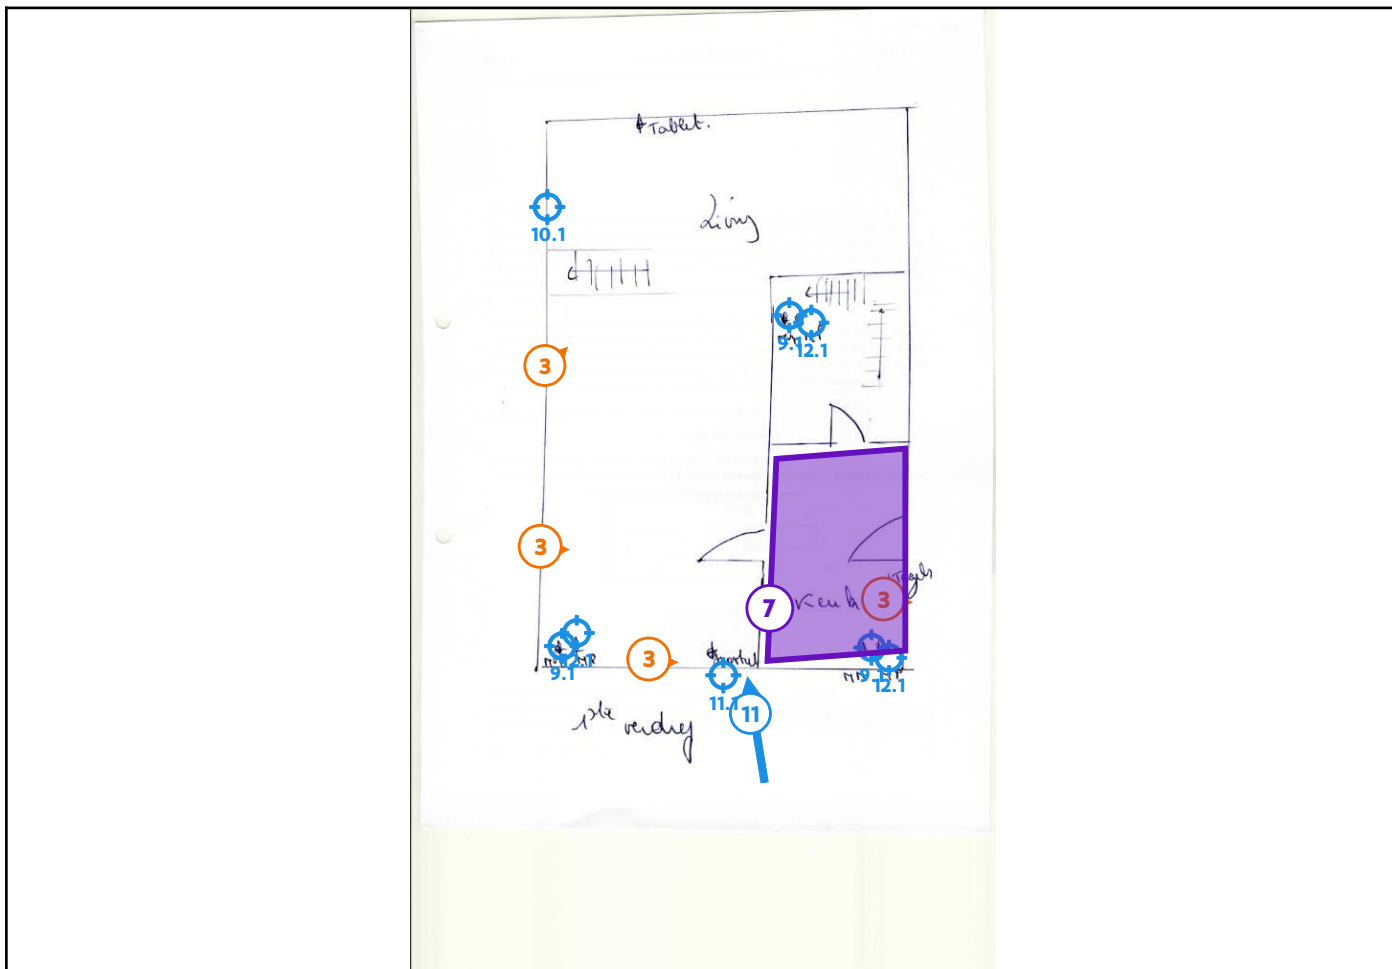
Plan 1.2: 16102023 Motte 4 1ste

Beschrijving	Type	Actie
3. Bakelietknop chauffages	Asbestmateriaal	Verwijderen
7. Tegels Keuken	Advies	-
9. Mengmonster Muren	Geen asbest	-
9.1 Code: MOWE 1 MM	Mengmonster	-
10. Tablet ramen	Geen asbest	-
10.1 Code: MOWE 9	Puntmonster	-
11. Mastiek Ramen	Geen asbest	-
11.1 Code: MOWE 6 Mastiek	Puntmonster	-

12. Mengmonster Plafond	Geen asbest	-
12.1 Code: MOWE 2 MP	Mengmonster	-

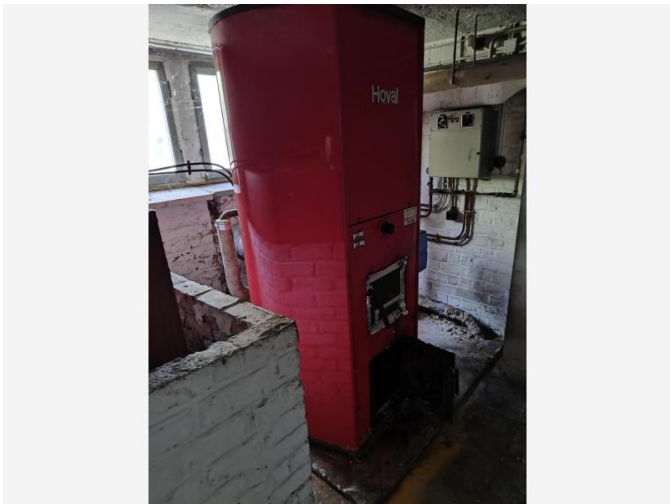
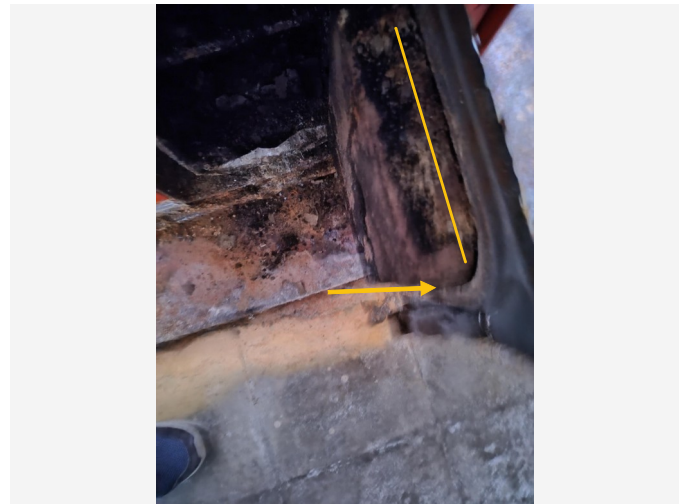
Eindbeoordeling materiaalrisico	Hoog materiaalrisico en/of hoge kans op vezelvrijgave
---------------------------------	---

Gebondenheid	Categorie 3: niet-hechtgebonden met weinig of geen matrix
Asbestsoort (vezeltype)	Crocidoliet aanwezig
Asbestconcentratie	Hoog ($\geq 50\%$)
Afschermingsgraad van het gehele materiaal	Geheel of deels (ook) vrij aan de binnenlucht
Toestand van het materiaal	Zwaar beschadigd, zwaar verweerd

Beschrijving	Koord CV
Omgeving	Binnen
Primaire drager	HVAC infrastructuur en uitrusting
Asbestmateriaal	Koord, lint, band, strip
Bindmiddel van asbestmateriaal	Weinig of geen bindmiddel (textiel, bevolking, ...)
Gebondenheid op basis van bindmiddel	Niet-hechtgebonden
Hoeveelheid (lengte - omtrek - aantal)	<ul style="list-style-type: none">1,00 m - 1,00 cm - 1 stuk
Totale oppervlakte	0,01 m ²
Eenvoudig bereikbaar	Ja
Bevestigingswijze	<ul style="list-style-type: none">Verlijmd, ingegoten, versmeerd
Identificatiemethode	Vaststelling zonder monsternamen

Dringend verwijderen

- Zorg voor een veilig beheer. Vermijd het beschadigen van het asbestmateriaal. Controleer de toestand jaarlijks op wijzigingen.

- Eenvoudige handelingen: enkel door erkend asbestverwijderaar. Moet met de nodige voorzichtigheid worden ontmanteld.

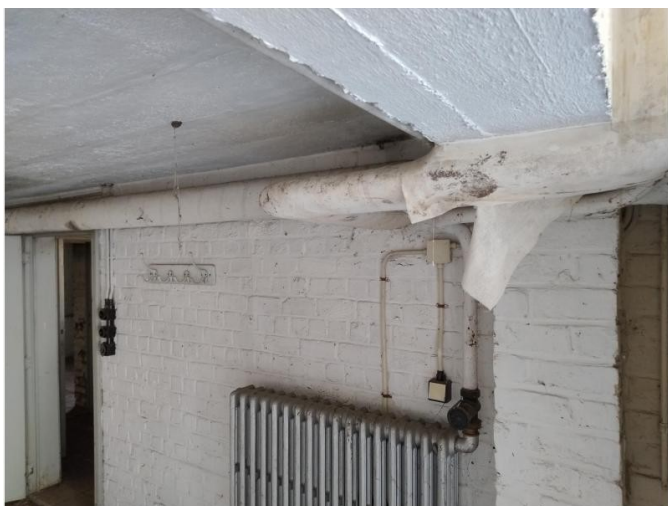
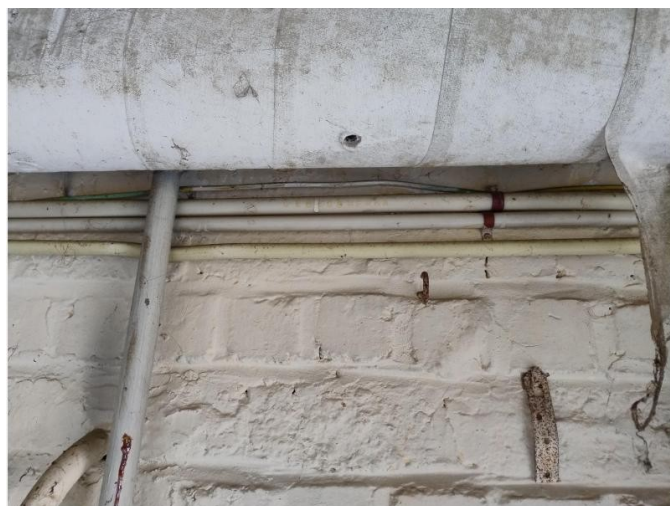
Eindbeoordeling materiaalrisico	Hoog materiaalrisico en/of hoge kans op vezelvrijgave
---------------------------------	---

Gebondenheid	Categorie 2: niet-hechtgebonden met matrix
Asbestsoort (vezeltype)	Amfibool aanwezig, uitgezonderd crocidoliet
Asbestconcentratie	Hoog ($\geq 50\%$)
Afschermingsgraad van het gehele materiaal	Geheel of deels (ook) vrij aan de binnenlucht
Toestand van het materiaal	Zwaar beschadigd, zwaar verweerd

#	Type	Referentie	Resultaat
2.1	Mengmonster	MOWE 3 BR	Amosiet
2.2	Mengmonster	MOWE 4 BR	Amosiet
2.3	Mengmonster	MOWE 5 BB	Geen asbest

Beschrijving	Isolatie verwarmingsbuizen
Omgeving	Binnen
Primaire drager	HVAC infrastructuur en uitrusting
Asbestmateriaal	In-situ afwerkingslagen - Thermische isolatie
Bindmiddel van asbestmateriaal	Gips - kalk
Gebondenheid op basis van bindmiddel	Niet-hechtgebonden

Dringend verwijderen

- Verwijder dit asbestmateriaal zo snel mogelijk. Volg de toestand goed op.

- Hermetische zone (erkend asbestverwijderaar)
Isolatie in slechte toestand dat enkel door een erkende firma met de nodige kennis en volgens een strikt te volgen procedure kan worden verwijderd

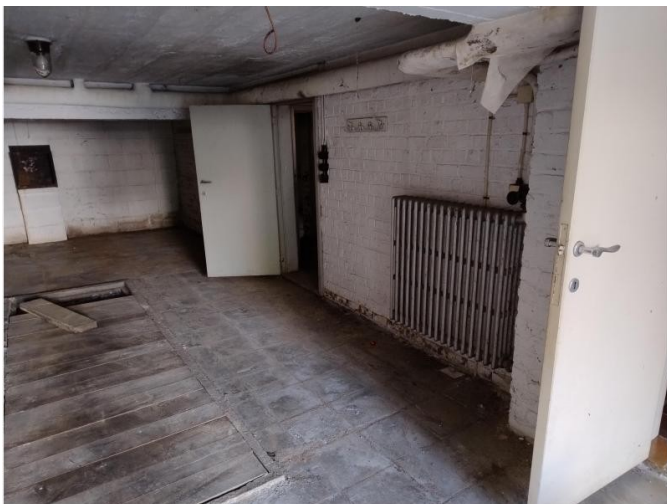
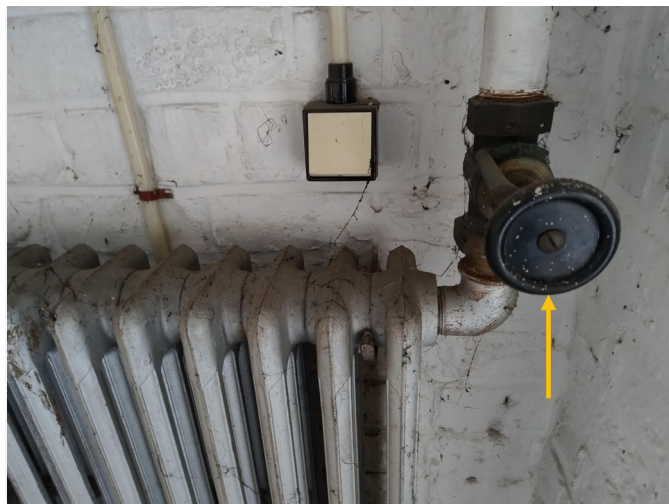
Eindbeoordeling materiaalrisico	Verhoogd materiaalrisico en/of verhoogde kans op vezelvrijgave
---------------------------------	--

Gebondenheid	Categorie 1: hechtgebonden in oorsprong
Asbestsoort (vezeltype)	Crocidoliet aanwezig
Asbestconcentratie	Laag (< 50%)
Afschermingsgraad van het gehele materiaal	Geheel of deels (ook) vrij aan de binnenlucht
Toestand van het materiaal	Licht beschadigd, licht verweerd. Intact materiaal type Pical – asbestboard of categorie III 'gebondenheid'

Beschrijving	Bakelietknop chauffages
Omgeving	Binnen
Primaire drager	HVAC infrastructuur en uitrusting
Asbestmateriaal	Plaat, paneel, tablet - Type Bakeliet
Bindmiddel van asbestmateriaal	Kunststof of -hars
Gebondenheid op basis van bindmiddel	Hecht
Hoeveelheid (oppervlakte - dikte - aantal)	• 0,50 m ² - 0,99 cm - 1 stuk
Totaal volume	0,005 m ³
Eenvoudig bereikbaar	Ja
Bevestigingswijze	• Geschroefd
Identificatiemethode	Vaststelling zonder monsternamen

Destructieve handeling voor identificatie	Nee
Opmerking	de knoppen van de chauffages bestaan uit bakeliet

Verwijderen

- Eenvoudige handelingen: mag via doe-het-zelf of door werknemer(s) met opleidingsattest eenvoudige handelingen
Bij verwijdering van de chauffages dit met de nodige voorzorgen te behandelen

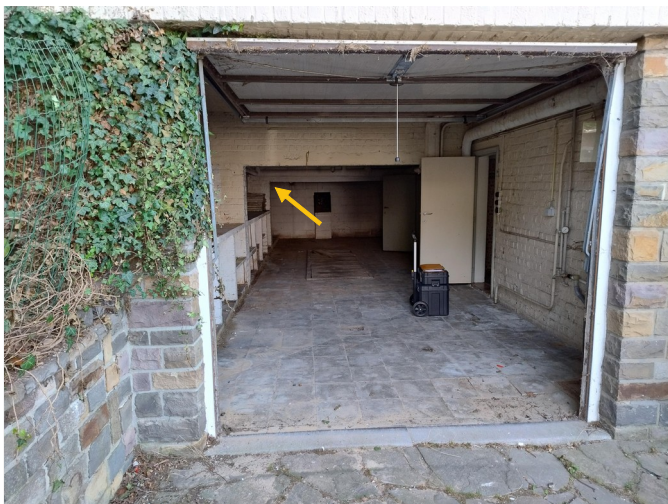
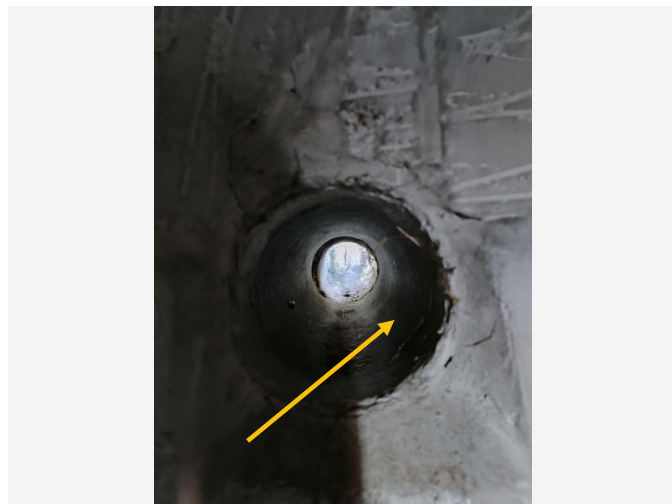
Eindbeoordeling materiaalrisico	Verhoogd materiaalrisico en/of verhoogde kans op vezelvrijgave
---------------------------------	--

Gebondenheid	Categorie 1: hechtgebonden in oorsprong
Asbestsoort (vezeltype)	Crocidoliet aanwezig
Asbestconcentratie	Laag (< 50%)
Afschermingsgraad van het gehele materiaal	Geheel of deels (ook) vrij aan de binnenlucht
Toestand van het materiaal	Licht beschadigd, licht verweerd. Intact materiaal type Pical – asbestboard of categorie III 'gebondenheid'

Beschrijving	Verluchtingsbuis garage
Omgeving	Binnen
Primaire drager	Wand buitenschil
Asbestmateriaal	Buis, koker, leiding, pijp, doorvoer
Bindmiddel van asbestmateriaal	Cement
Gebondenheid op basis van bindmiddel	Hecht
Hoeveelheid (lengte - omtrek - dikte - aantal)	<ul style="list-style-type: none">• 0,50 m - 40,00 cm - 1,00 cm - 1 stuk
Totaal volume	0,002 m ³
Eenvoudig bereikbaar	Ja
Bevestigingswijze	<ul style="list-style-type: none">• Verlijmd, ingegoten, versmeerd

Verwijderen

- Eenvoudige handelingen: mag via doe-het-zelf of door werknemer(s) met opleidingsattest eenvoudige handelingen
Bij wegname met de nodige voorzichtigheid te behandelen

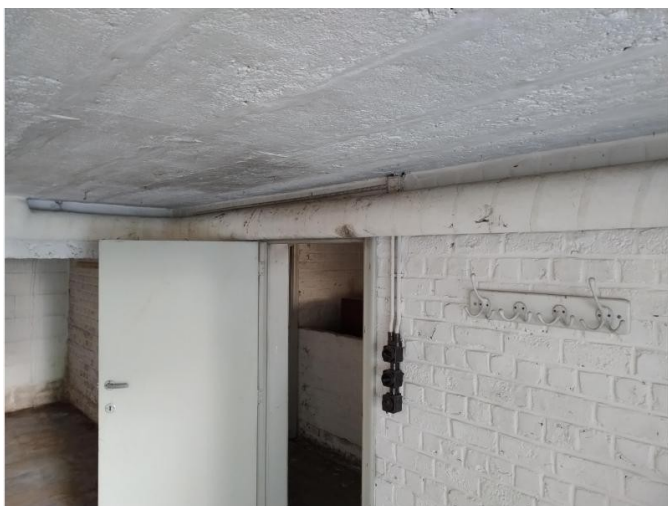
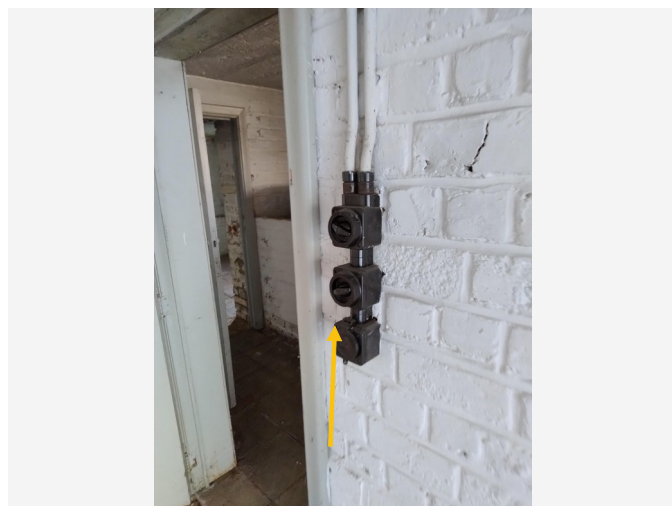
Eindbeoordeling materiaalrisico	Verhoogd materiaalrisico en/of verhoogde kans op vezelvrijgave
---------------------------------	--

Gebondenheid	Categorie 1: hechtgebonden in oorsprong
Asbestsoort (vezeltype)	Crocidoliet aanwezig
Asbestconcentratie	Laag (< 50%)
Afschermingsgraad van het gehele materiaal	Geheel of deels (ook) vrij aan de binnenlucht
Toestand van het materiaal	Licht beschadigd, licht verweerd. Intact materiaal type Pical – asbestboard of categorie III 'gebondenheid'

Beschrijving	Bakeliet elektriciteit
Omgeving	Binnen
Primaire drager	Binnenwand
Asbestmateriaal	Plaat, paneel, tablet - Type Bakeliet
Bindmiddel van asbestmateriaal	Kunststof of -hars
Gebondenheid op basis van bindmiddel	Hecht
Hoeveelheid (oppervlakte - dikte - aantal)	• 0,50 m ² - 1,00 cm - 1 stuk
Totaal volume	0,005 m ³
Eenvoudig bereikbaar	Ja
Bevestigingswijze	• Geschroefd
Identificatiemethode	Vaststelling zonder monsternamen

Verwijderen

- Eenvoudige handelingen: mag via doe-het-zelf of door werknemer(s) met opleidingsattest eenvoudige handelingen
Bij vernieuwing van de elektriciteit met de nodige voorzorgen te verwijderen

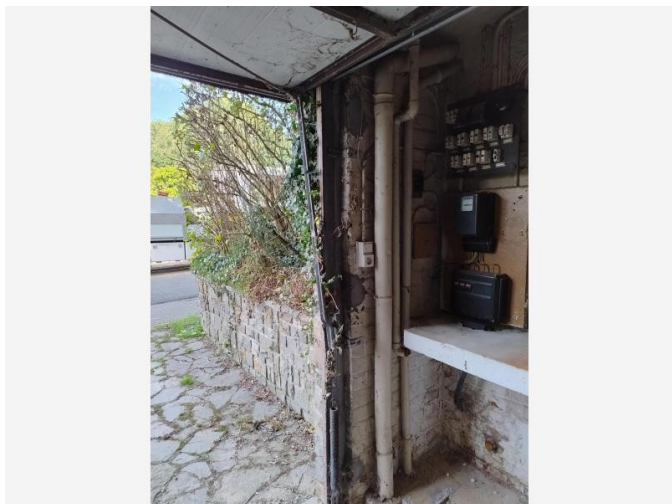
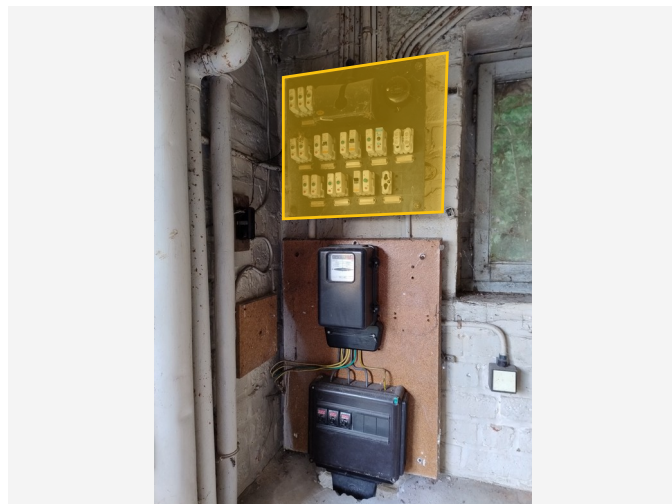
Eindbeoordeling materiaalrisico	Laag materiaalrisico en/of verlaagde kans op vezelvrijgave
---------------------------------	--

Gebondenheid	Categorie 1: hechtgebonden in oorsprong
Asbestsoort (vezeltype)	Crocidoliet aanwezig
Asbestconcentratie	Laag (< 50%)
Afschermingsgraad van het gehele materiaal	Geheel of deels (ook) vrij aan de binnenlucht
Toestand van het materiaal	Onbeschadigd, niet verweerd

Beschrijving	Massal plaat elektriciteit
Omgeving	Binnen
Primaire drager	Binnenwand
Asbestmateriaal	Plaat, paneel, tablet - Type Massal
Bindmiddel van asbestmateriaal	Cement
Gebondenheid op basis van bindmiddel	Hecht
Hoeveelheid (oppervlakte - dikte - aantal)	• 0,50 m ² - 1,00 cm - 1 stuk
Totaal volume	0,005 m ³
Eenvoudig bereikbaar	Ja
Bevestigingswijze	• Geschroefd
Identificatiemethode	Vaststelling zonder monstername

Zorgvuldig beheren

- Eenvoudige handelingen: mag via doe-het-zelf of door werknemer(s) met opleidingsattest eenvoudige handelingen
Bij aanpassingen elektriciteit met de nodige voorzorgen te verwijderen

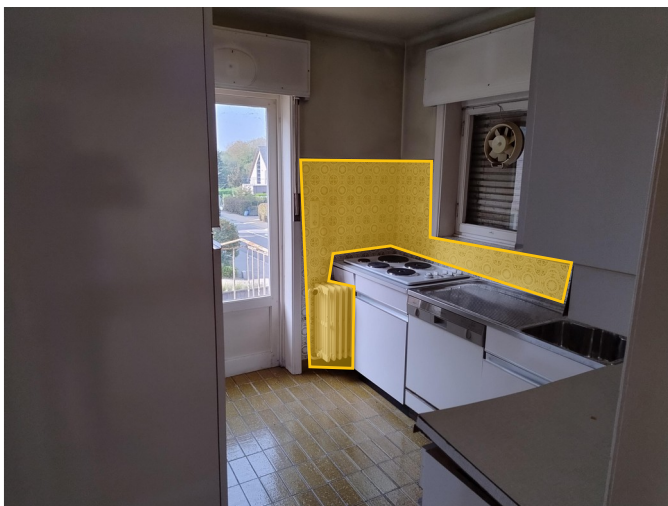
De muren van de keuken werden betegeld. in het verleden werd hiervoor ook lijm met asbest gebruikt. kan enkel op een destructieve manier worden bekeken.

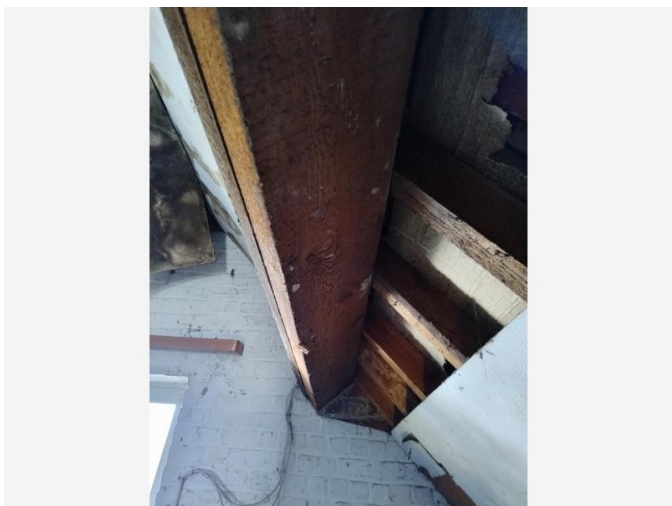
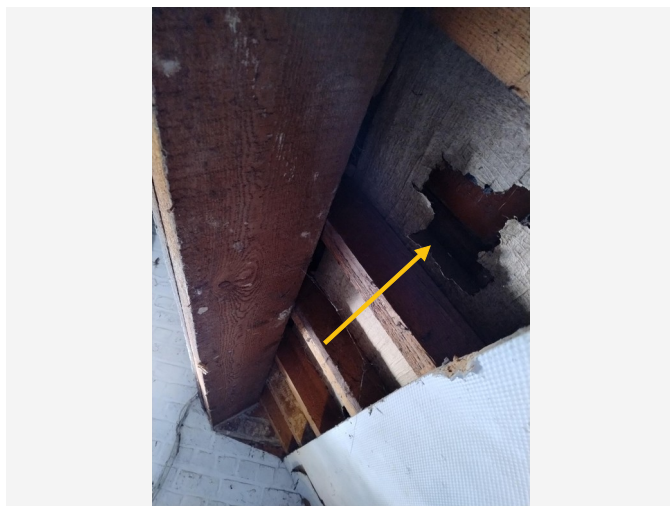
Geen asbest

#	Type	Referentie	Resultaat
8.1	Puntmonster	MOWE 8 Onderdak	Geen asbest

Beschrijving	Onderdak woning
Omgeving	Binnen
Primaire drager	Schuin dak
Bindmiddel van materiaal	Cement

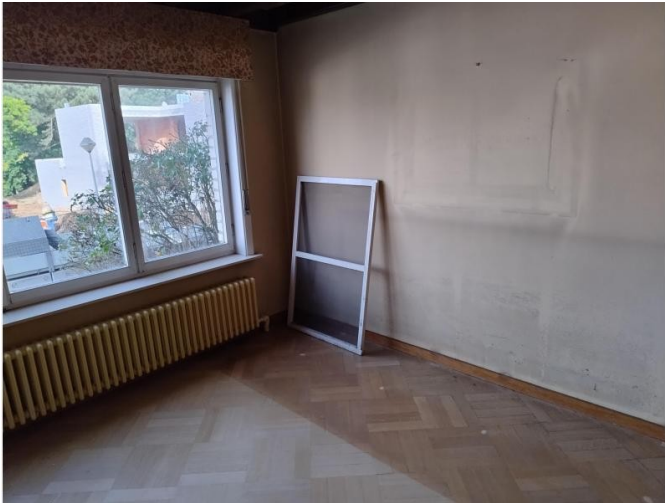
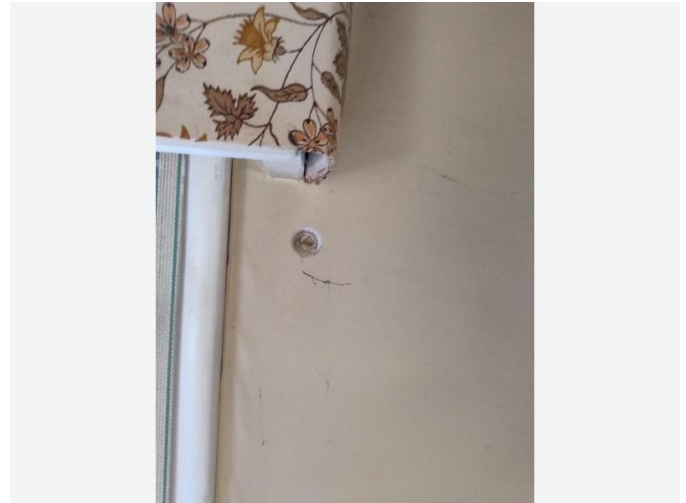
Fiche 9: Mengmonster Muren

Geen asbest

#	Type	Referentie	Resultaat
9.1	Mengmonster	MOWE 1 MM	Geen asbest

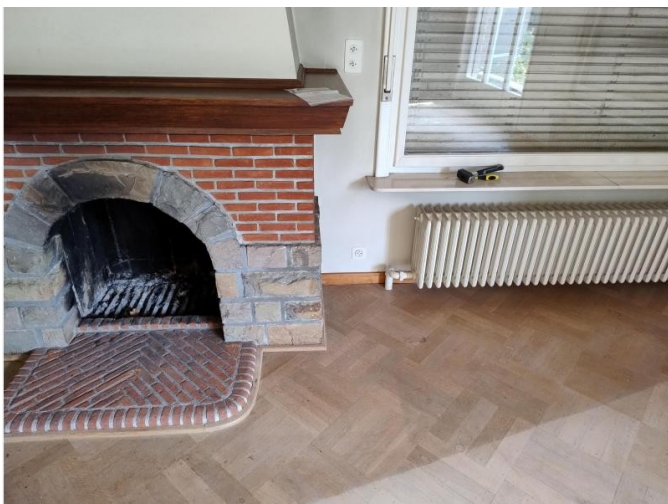
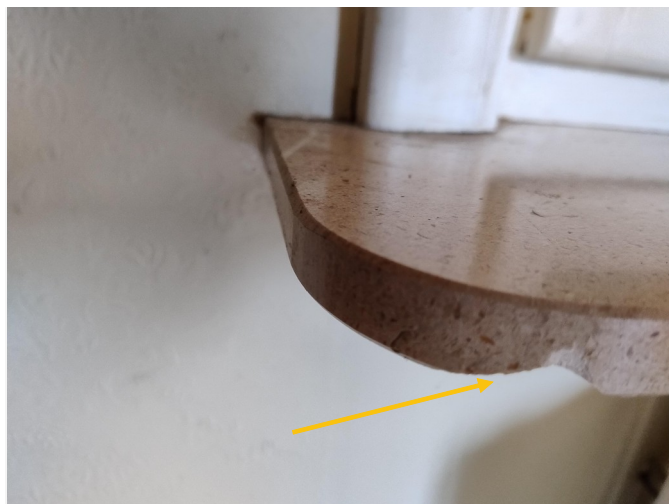
Fiche 10: Tablet ramen

Geen asbest

#	Type	Referentie	Resultaat
10.1	Puntmonster	MOWE 9	Geen asbest

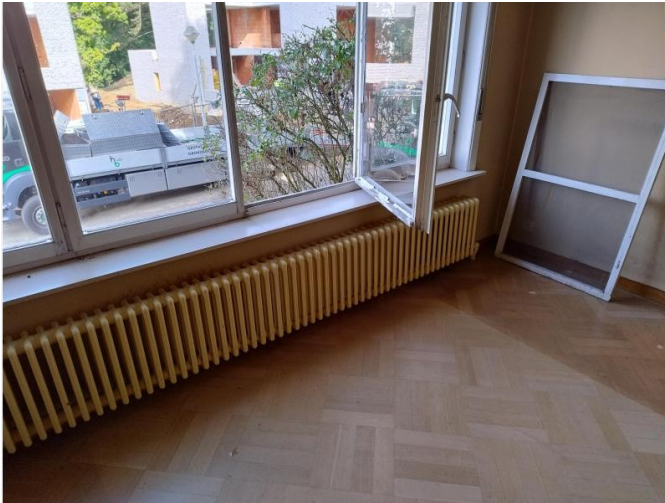
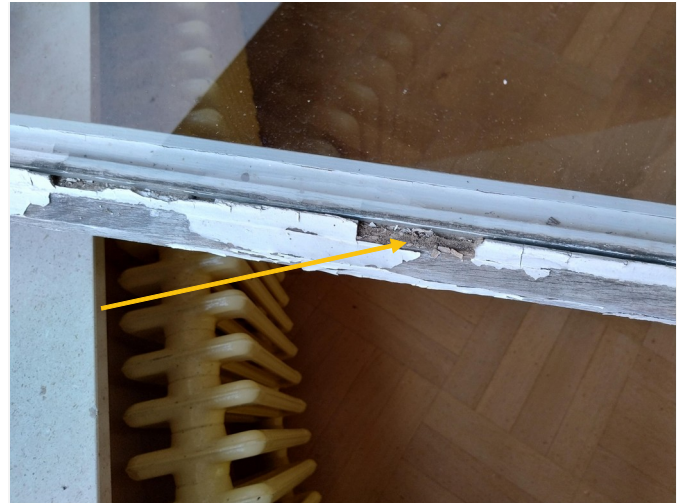
Fiche 11: Mastiek Ramen

Geen asbest

#	Type	Referentie	Resultaat
11.1	Puntmonster	MOWE 6 Mastiek	Geen asbest

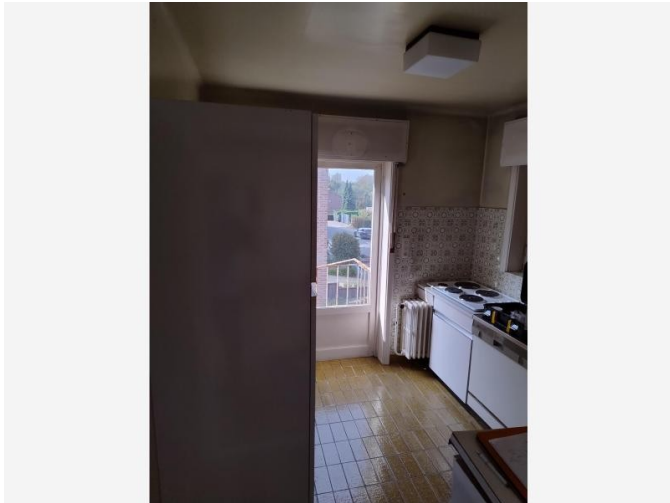
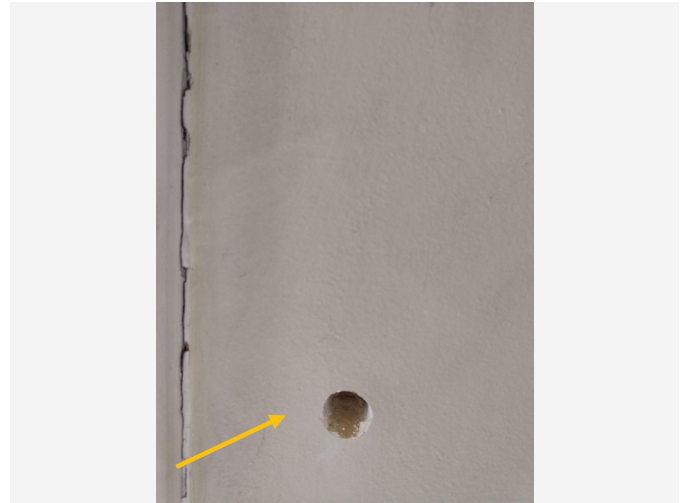
Fiche 12: Mengmonster Plafond

Geen asbest

#	Type	Referentie	Resultaat
12.1	Mengmonster	MOWE 2 MP	Geen asbest

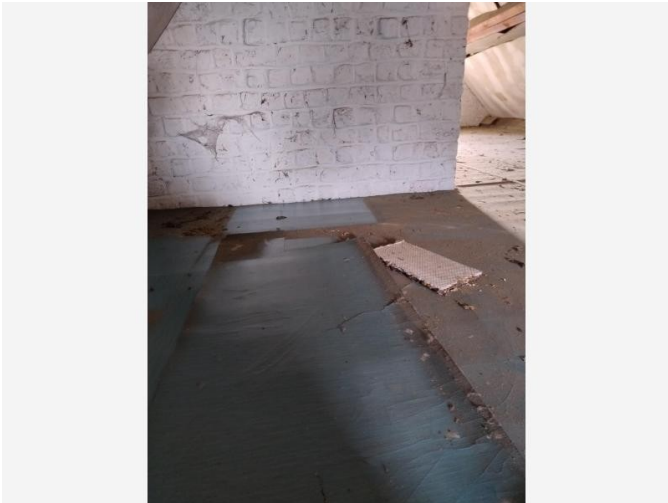
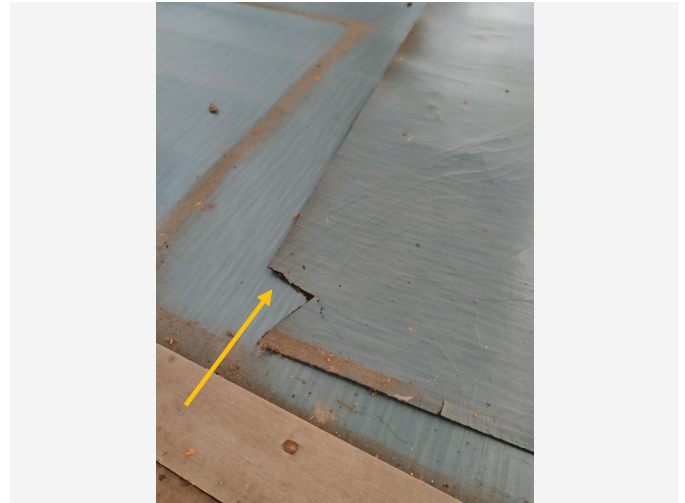
Geen asbest

#	Type	Referentie	Resultaat
13.1	Puntmonster	MOWE 7 Vinyl	Geen asbest

Beschrijving	Vinyl zolder
Omgeving	Binnen
Primaire drager	Vloer
Bindmiddel van materiaal	Karton - papier - viltachtig
