Asbestinventarisatetest

Obberg 71, 1780 Wemmel

Attestnummer : 20231106-000112.000

Uitgegeven op : 06.11.2023

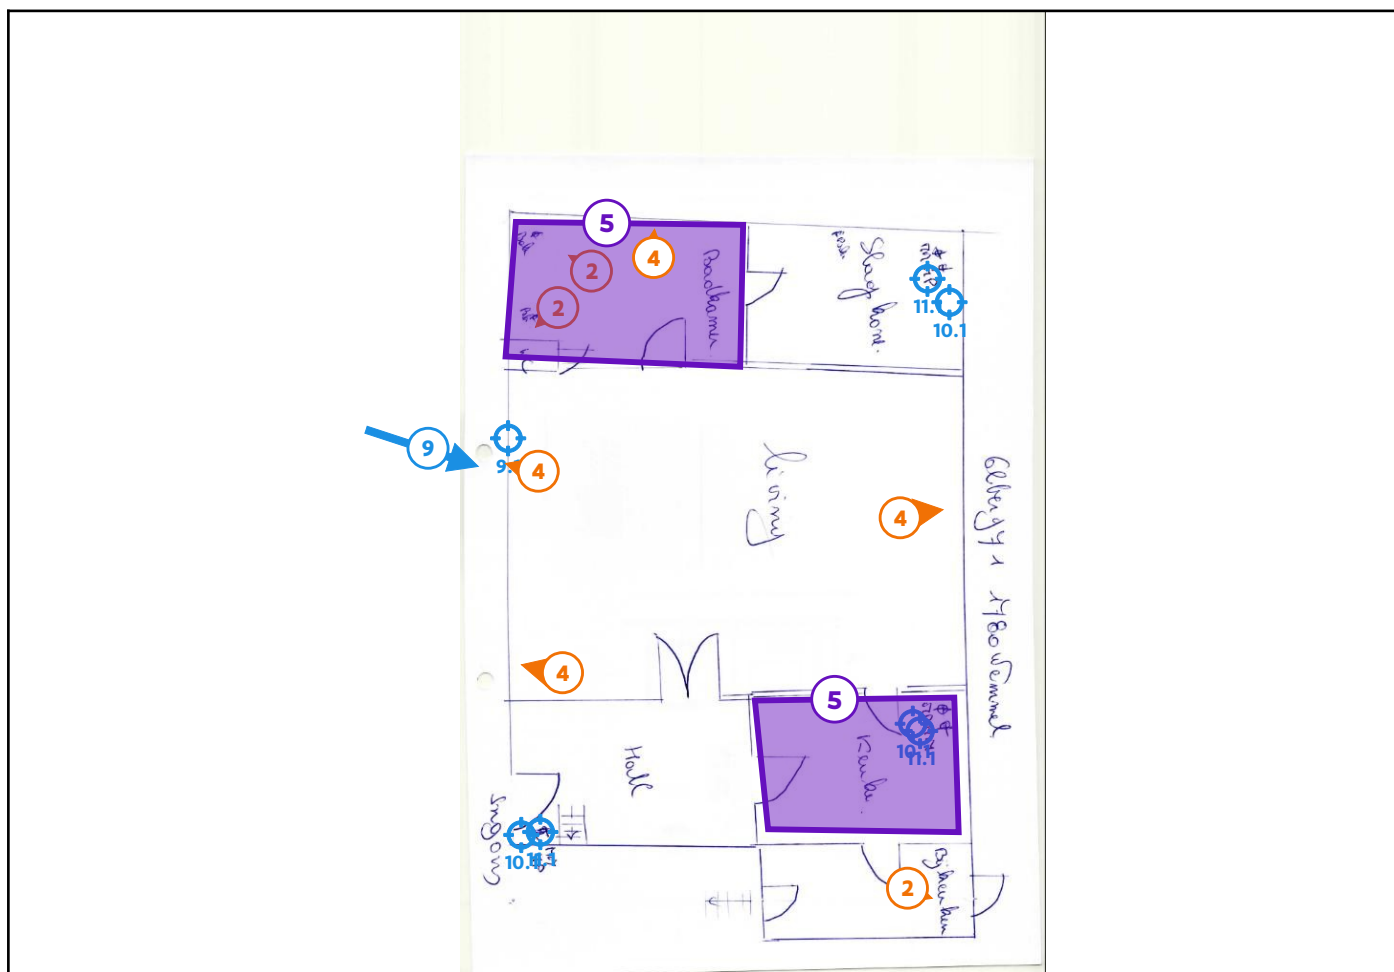
Plan 1.1: 16022023 gelijk obberg 71

Beschrijving	Type	Actie
2. Bakeliet elektriciteit	Asbestmateriaal	Verwijderen
4. Bakeliet radiator	Asbestmateriaal	Verwijderen
5. Tegels Wc en badkameren keuken	Advies	-
9. Siliconen muren ramen	Geen asbest	-
9.1 Code: OBWE 71 Siliconen muur raam	Puntmonster	-
10. Mengmonster Muren	Geen asbest	-
10.1 Code: OB71 MM	Mengmonster	-
11. Mengmonster Plafond	Geen asbest	-

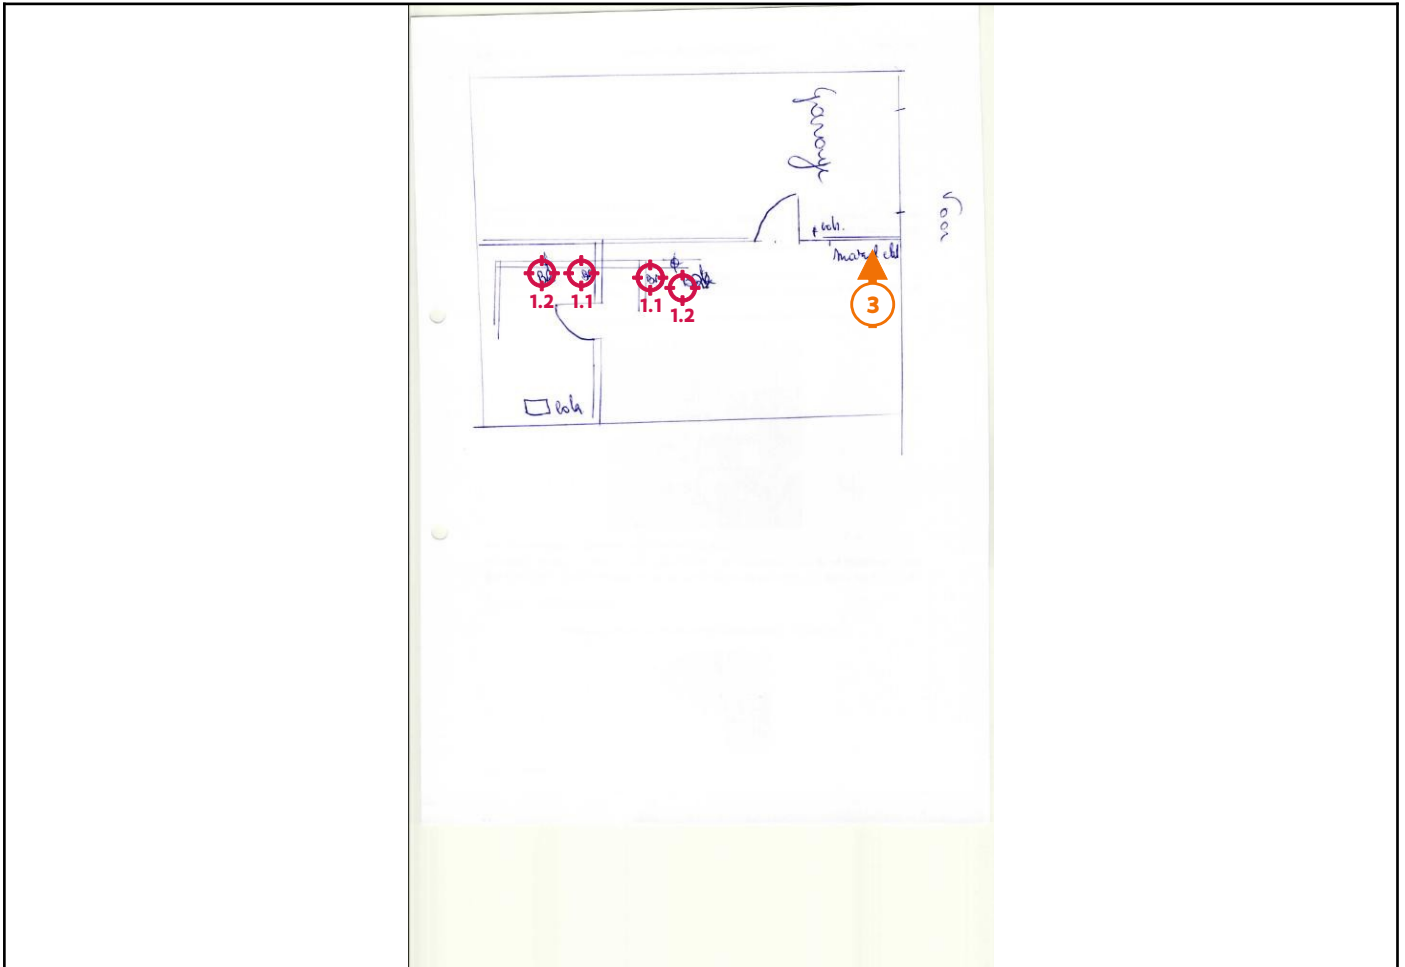
Plan 1.2: 16102023 Kelder Obberg 71

Beschrijving	Type	Actie
1. Isolatie verwarmingsbuizen	Asbestmateriaal	Dringend verwijderen
1.1 Code: BBWE 71	Mengmonster	-
1.2 Code: BRWE 71	Mengmonster	-
3. Mazaal plaat elektriciteit	Asbestmateriaal	Verwijderen

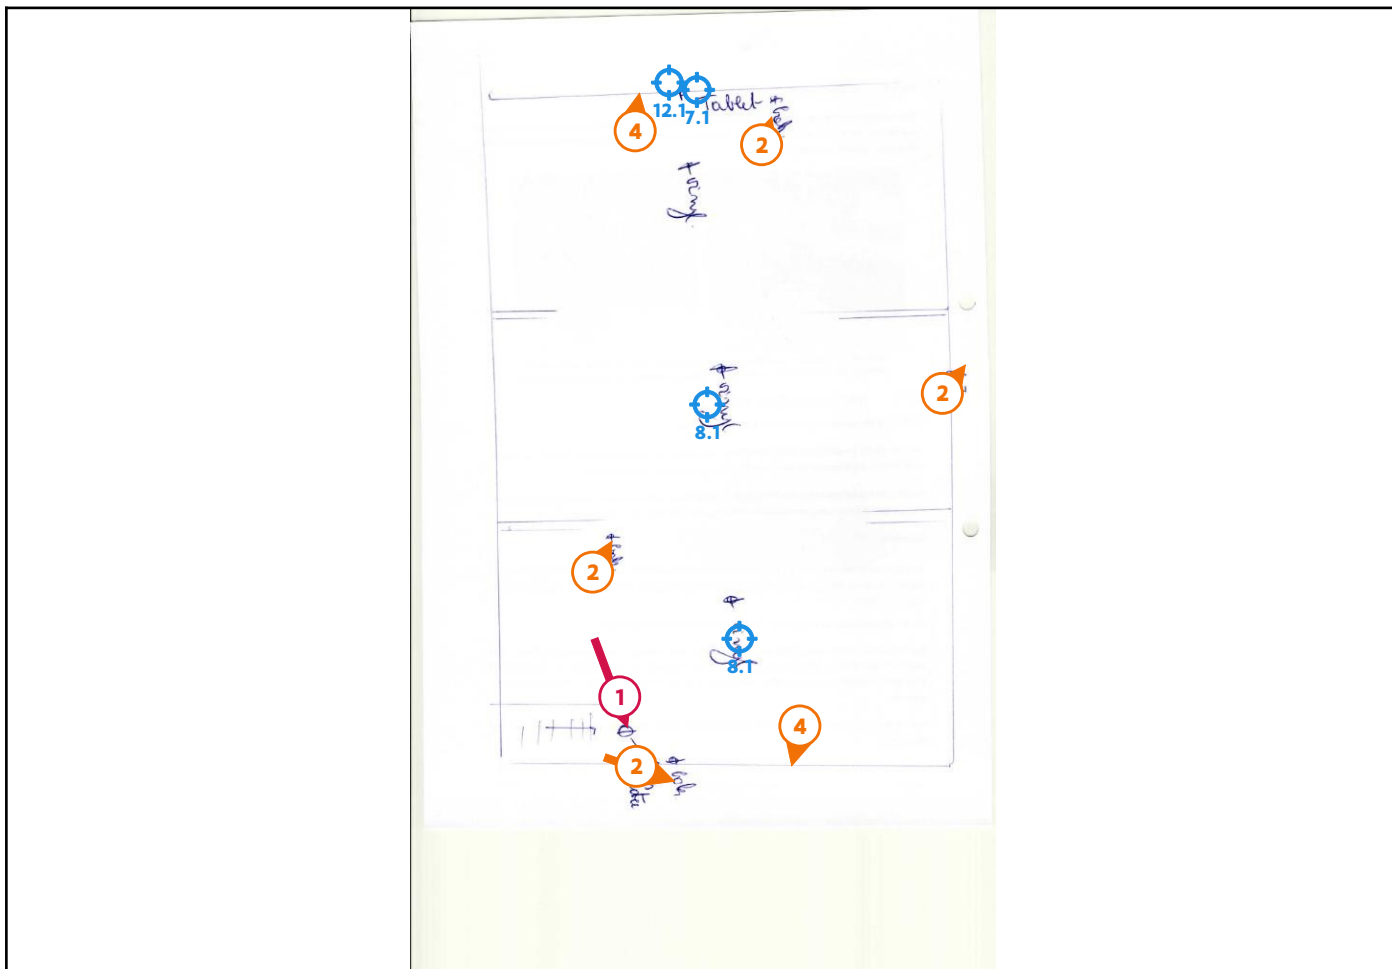
Plan 1.3: 16102023 Zolder Obberg 71

Beschrijving	Type	Actie
1. Isolatie verwarmingsbuizen	Asbestmateriaal	Dringend verwijderen
2. Bakeliet elektriciteit	Asbestmateriaal	Verwijderen
4. Bakeliet radiator	Asbestmateriaal	Verwijderen
7. Tablet ramen	Geen asbest	-
7.1 Code: OBWE 71 Tablet	Puntmonster	-
8. Vinyl Boven	Geen asbest	-
8.1 Code: OBWE 71 Vinyl	Puntmonster	-
12. Mastiek Ramen	Geen asbest	-

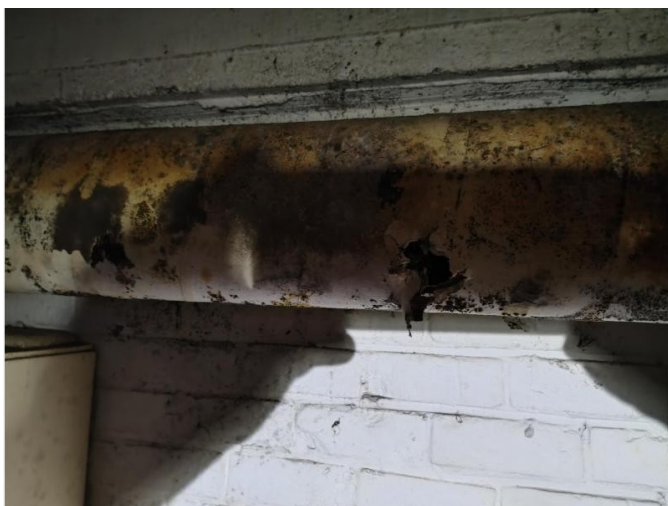
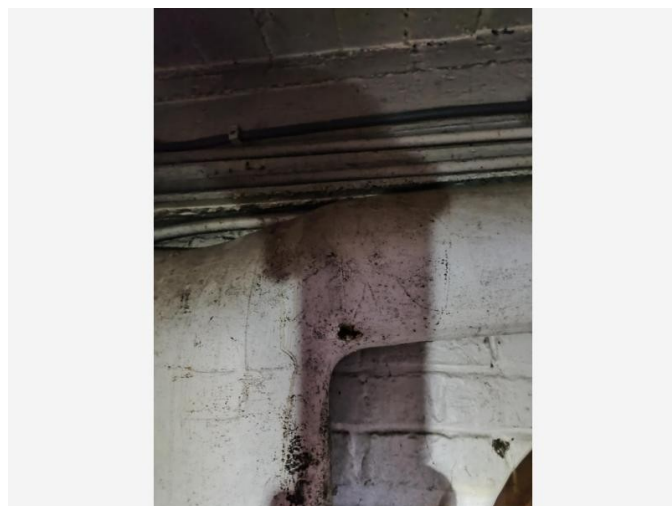
- Hermetische zone (erkend asbestverwijderaar)
Zeer gevaarlijke toepassing die enkele via een hermetische zone kan worden verwijderd. Bovendien in een slechte toestand.

Eindbeoordeling materiaalrisico	Hoog materiaalrisico en/of hoge kans op vezelvrijgave
---------------------------------	---

Gebondenheid	Categorie 2: niet-hechtgebonden met matrix
Asbestsoort (vezeltype)	Amfibool aanwezig, uitgezonderd crocidoliet
Asbestconcentratie	Hoog ($\geq 50\%$)
Afschermingsgraad van het gehele materiaal	Geheel of deels (ook) vrij aan de binnenlucht
Toestand van het materiaal	Zwaar beschadigd, zwaar verweerd

#	Type	Referentie	Resultaat
1.1	Mengmonster	BBWE 71	Chrysotiel
1.2	Mengmonster	BRWE 71	Amosiet

Beschrijving	Isolatie verwarmingsbuizen
Omgeving	Binnen
Primaire drager	HVAC infrastructuur en uitrusting
Asbestmateriaal	In-situ afwerkingslagen - Thermische isolatie
Bindmiddel van asbestmateriaal	Gips - kalk
Gebondenheid op basis van bindmiddel	Niet-hechtgebonden

Hoeveelheid (lengte - omtrek - dikte - aantal)	<ul style="list-style-type: none"> • 10,50 m - 0,50 cm - 2,00 cm - 1 stuk
Totaal volume	0,001 m ³
Eenvoudig bereikbaar	Ja
Bevestigingswijze	<ul style="list-style-type: none"> • Verlijmd, ingegoten, versmeerd
Identificatiemethode	Vaststelling met monstername
Destructieve handeling voor identificatie	Nee
Opmerking	ook 1.5 meter op eerste verdiep en 9 meter in kelder

Dringend verwijderen

- Scherm in afwachting van verwijdering het asbestmateriaal af van luchtstromingen en verstoring: bijvoorbeeld door het te verpakken, te fixeren, af te dekken, signalisatie - afbakening aan te brengen, ...

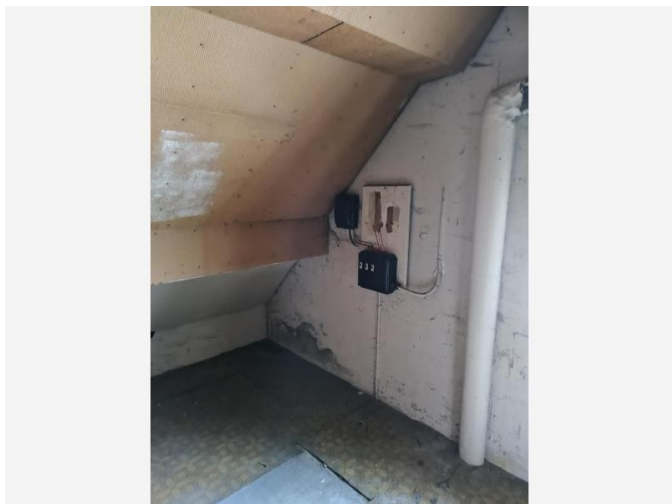
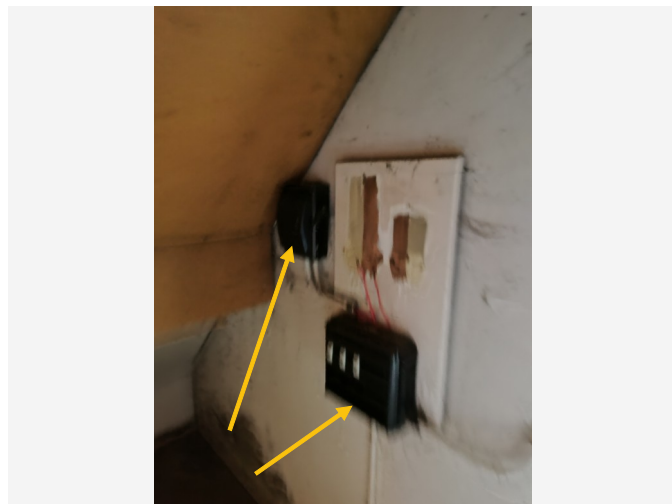
Eindbeoordeling materiaalrisico	Verhoogd materiaalrisico en/of verhoogde kans op vezelvrijgave
---------------------------------	--

Gebondenheid	Categorie 1: hechtgebonden in oorsprong
Asbestsoort (vezeltype)	Crocidoliet aanwezig
Asbestconcentratie	Laag (< 50%)
Afschermingsgraad van het gehele materiaal	Geheel of deels (ook) vrij aan de binnenlucht
Toestand van het materiaal	Licht beschadigd, licht verweerd. Intact materiaal type Pical – asbestboard of categorie III 'gebondenheid'

Beschrijving	Bakeliet elektriciteit
Omgeving	Binnen
Primaire drager	Binnenwand
Asbestmateriaal	Plaat, paneel, tablet - Type Bakeliet
Bindmiddel van asbestmateriaal	Kunststof of -hars
Gebondenheid op basis van bindmiddel	Hecht
Hoeveelheid (oppervlakte - dikte - aantal)	• 0,50 m ² - 1,00 cm - 1 stuk
Totaal volume	0,005 m ³
Eenvoudig bereikbaar	Ja
Bevestigingswijze	<ul style="list-style-type: none">• Geklemd• Geschroefd

Verwijderen

- Zorg voor een veilig beheer. Vermijd het beschadigen van het asbestmateriaal. Controleer de toestand jaarlijks op wijzigingen.

- Eenvoudige handelingen: mag via doe-het-zelf of door werknemer(s) met opleidingsattest eenvoudige handelingen
Bij vernieuwing met de nodige voorzorgen te verwijderen

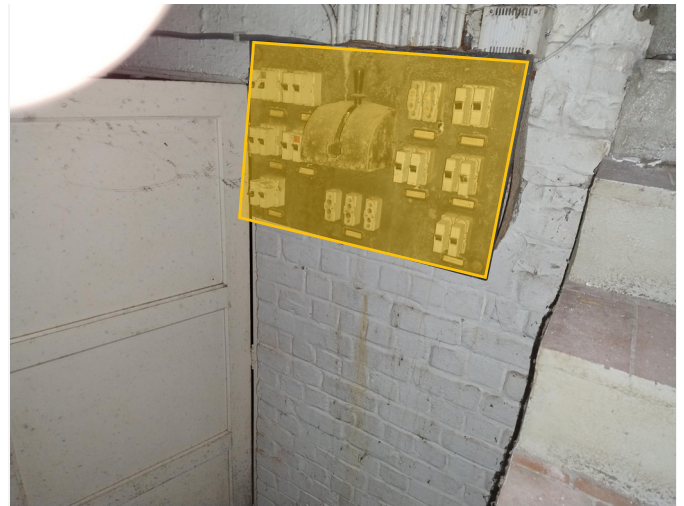
Eindbeoordeling materiaalrisico	Verhoogd materiaalrisico en/of verhoogde kans op vezelvrijgave
---------------------------------	--

Gebondenheid	Categorie 1: hechtgebonden in oorsprong
Asbestsoort (vezeltype)	Crocidoliet aanwezig
Asbestconcentratie	Laag (< 50%)
Afschermingsgraad van het gehele materiaal	Geheel of deels (ook) vrij aan de binnenlucht
Toestand van het materiaal	Licht beschadigd, licht verweerd. Intact materiaal type Pical – asbestboard of categorie III 'gebondenheid'

Beschrijving	Mazal plaat elektriciteit
Omgeving	Binnen
Primaire drager	Binnenwand
Asbestmateriaal	Plaat, paneel, tablet - Type Massal
Bindmiddel van asbestmateriaal	Cement
Gebondenheid op basis van bindmiddel	Hecht
Hoeveelheid (oppervlakte - dikte - aantal)	• 0,50 m ² - 1,00 cm - 1 stuk
Totaal volume	0,005 m ³
Eenvoudig bereikbaar	Ja
Bevestigingswijze	• Geschroefd
Identificatiemethode	Vaststelling zonder monsternamen

Verwijderen

- Zorg voor een veilig beheer. Vermijd het beschadigen van het asbestmateriaal. Controleer de toestand jaarlijks op wijzigingen.

- Eenvoudige handelingen: mag via doe-het-zelf of door werknemer(s) met opleidingsattest eenvoudige handelingen
Bij verwijderingen: de nodige voorzorgen te nemen

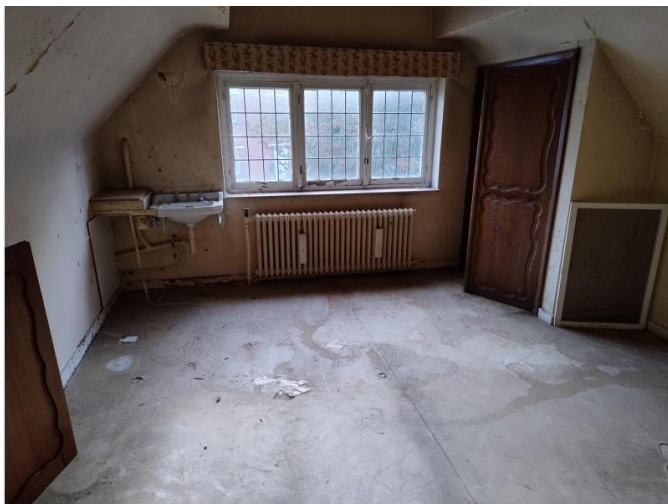
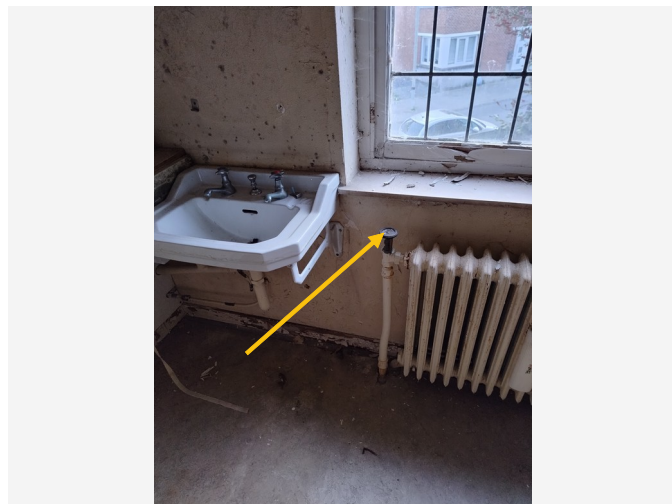
Eindbeoordeling materiaalrisico	Verhoogd materiaalrisico en/of verhoogde kans op vezelvrijgave
---------------------------------	--

Gebondenheid	Categorie 1: hechtgebonden in oorsprong
Asbestsoort (vezeltype)	Crocidoliet aanwezig
Asbestconcentratie	Laag (< 50%)
Afschermingsgraad van het gehele materiaal	Geheel of deels (ook) vrij aan de binnenlucht
Toestand van het materiaal	Licht beschadigd, licht verweerd. Intact materiaal type Pical – asbestboard of categorie III 'gebondenheid'

Beschrijving	Bakeliet radiator
Omgeving	Binnen
Primaire drager	HVAC infrastructuur en uitrusting
Asbestmateriaal	Plaat, paneel, tablet - Type Bakeliet
Bindmiddel van asbestmateriaal	Kunststof of -hars
Gebondenheid op basis van bindmiddel	Hecht
Hoeveelheid (oppervlakte - dikte - aantal)	• 0,50 m ² - 1,00 cm - 1 stuk
Totaal volume	0,005 m ³
Eenvoudig bereikbaar	Ja
Bevestigingswijze	• Geschroefd
Identificatiemethode	Vaststelling zonder monsternamen

Destructieve handeling voor identificatie	Nee
Opmerking	De draaiknop van alle radiatoren

Verwijderen

- Zorg voor een veilig beheer. Vermijd het beschadigen van het asbestmateriaal. Controleer de toestand jaarlijks op wijzigingen.

- Eenvoudige handelingen: mag via doe-het-zelf of door werknemer(s) met opleidingsattest eenvoudige handelingen
Bij verwijdering van de radiatoren met de nodige voorzorgen te verwijderen

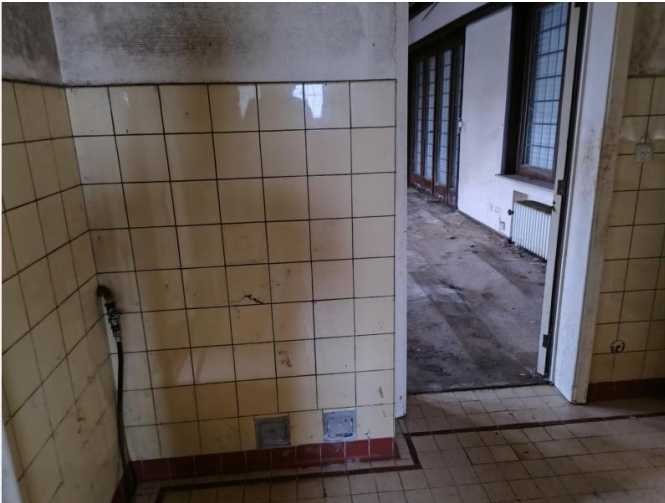
De keuken, toilet en badkamer zijn betegeld en mogelijk werd hiervoor lijm asbesthoudende lijm gebruikt. Enekel een destructief onderzoek kan hier uitsluitsel over brengen

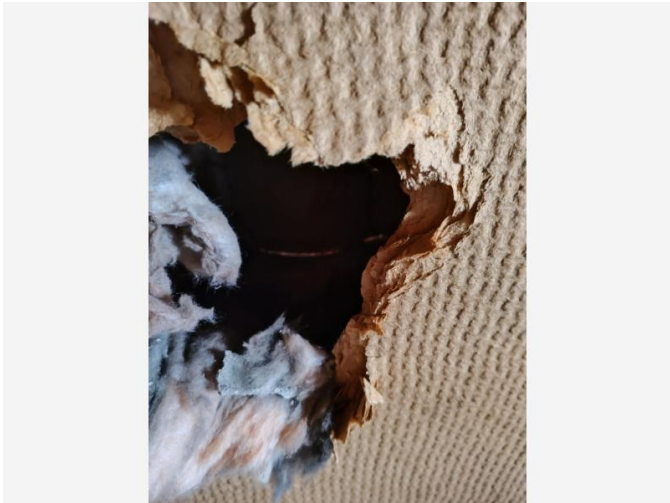
onderdak is niet aanwezig
