# Asbestinventarisatetest

Obberg 73, 1780 Wemmel

Attestnummer : 20231106-000115.000

Uitgegeven op : 06.11.2023

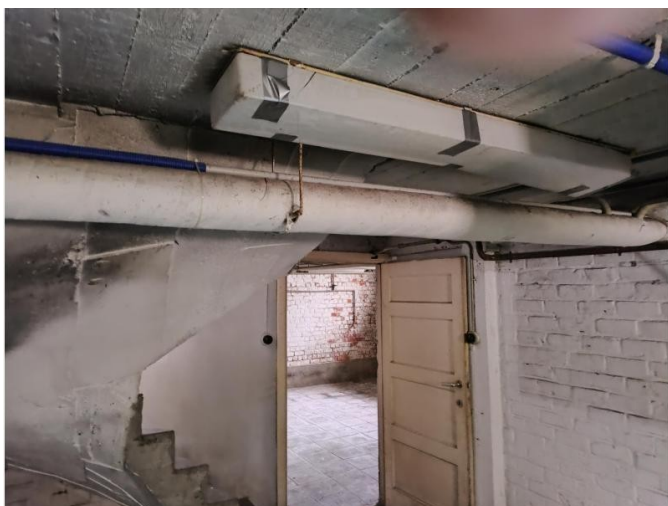
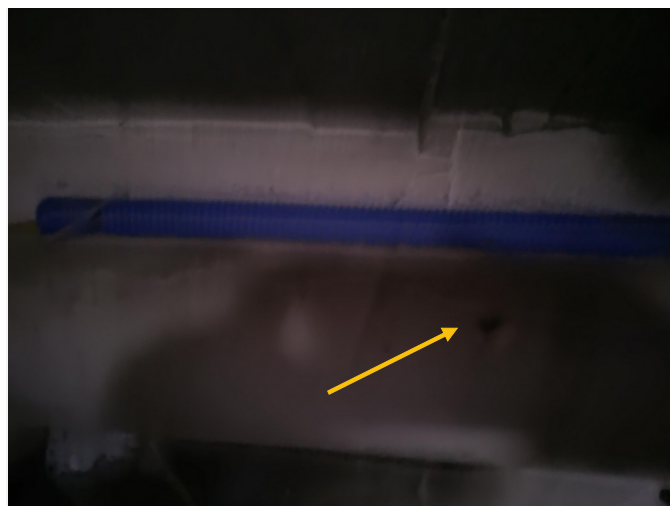
Eindbeoordeling materiaalrisico	Hoog materiaalrisico en/of hoge kans op vezelvrijgave
---------------------------------	---

Gebondenheid	Categorie 2: niet-hechtgebonden met matrix
Asbestsoort (vezeltype)	Crocidoliet aanwezig
Asbestconcentratie	Hoog ( $\geq 50\%$ )
Afschermingsgraad van het gehele materiaal	Geheel of deels (ook) vrij aan de binnenlucht
Toestand van het materiaal	Matig beschadigd, matig verweerd

#	Type	Referentie	Resultaat
1.1	Mengmonster	OB73WE 3 BR	Amosiet, Chrysotiel, Crocidoliet

Beschrijving	Isolatie verwarmingsbuizen
Omgeving	Binnen
Primaire drager	HVAC infrastructuur en uitrusting
Asbestmateriaal	In-situ afwerkingslagen - Thermische isolatie
Bindmiddel van asbestmateriaal	Gips - kalk
Gebondenheid op basis van bindmiddel	Niet-hechtgebonden
Hoeveelheid (lengte - omtrek - dikte - aantal)	<ul style="list-style-type: none"><li>5,00 m - 40,00 cm - 2,00 cm - 1 stuk</li></ul>

**Dringend verwijderen**

- Hermetische zone (erkend asbestverwijderaar)  
Is één van de gevaarlijkste toepassingen en kan enkel door een erkende firma worden verwijderd

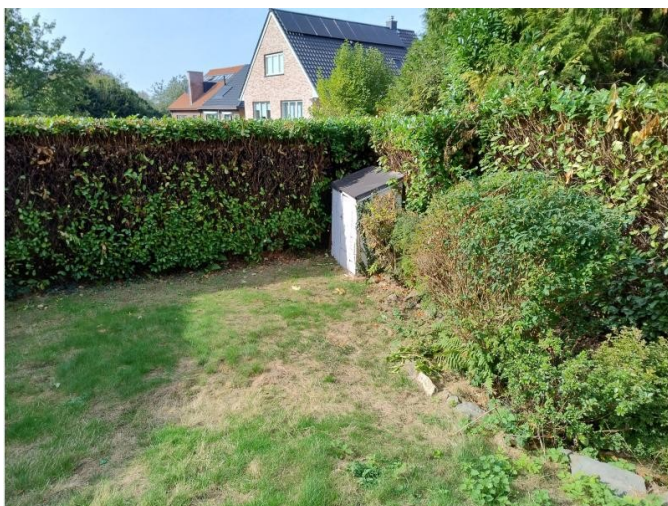
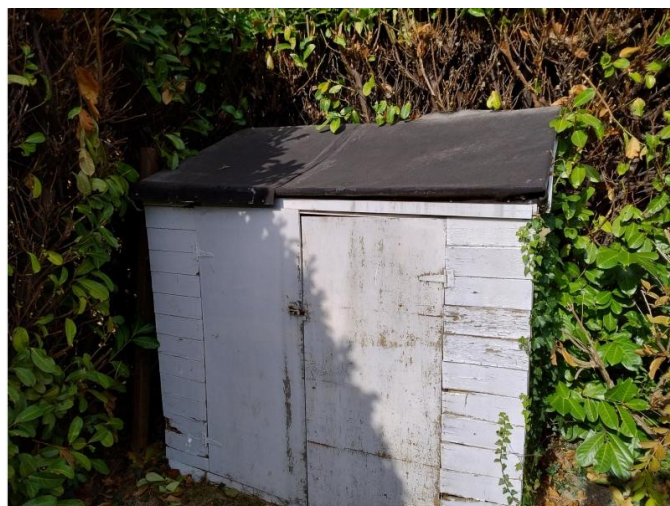
Eindbeoordeling materiaalrisico	Verhoogd materiaalrisico en/of verhoogde kans op vezelvrijgave
---------------------------------	--

Gebondenheid	Categorie 1: hechtgebonden in oorsprong
Asbestsoort (vezeltype)	Crocidoliet aanwezig
Asbestconcentratie	Laag (< 50%)
Afschermingsgraad van het gehele materiaal	Geheel of deels vrij aan de buitenlucht
Toestand van het materiaal	Matig beschadigd, matig verweerd

Beschrijving	Berghok roofing
Omgeving	Buiten
Primaire drager	Schuin dak
Asbestmateriaal	Dak- en gevelbekleding - Roofing
Bindmiddel van asbestmateriaal	Bitumen (roofing, teer, asfalt)
Gebondenheid op basis van bindmiddel	Hecht
Hoeveelheid (oppervlakte - aantal)	<ul style="list-style-type: none"><li>• 2,00 m<sup>2</sup> - 1 stuk</li></ul>
Totale oppervlakte	2,00 m <sup>2</sup>
Eenvoudig bereikbaar	Ja
Bevestigingswijze	<ul style="list-style-type: none"><li>• Genageld, geniet</li></ul>

**Verwijderen**

- Eenvoudige handelingen: mag via doe-het-zelf of door werknemer(s) met opleidingsattest eenvoudige handelingen  
Bij verwijdering dak berghok met de nodige voorzichtigheid te verwijderen

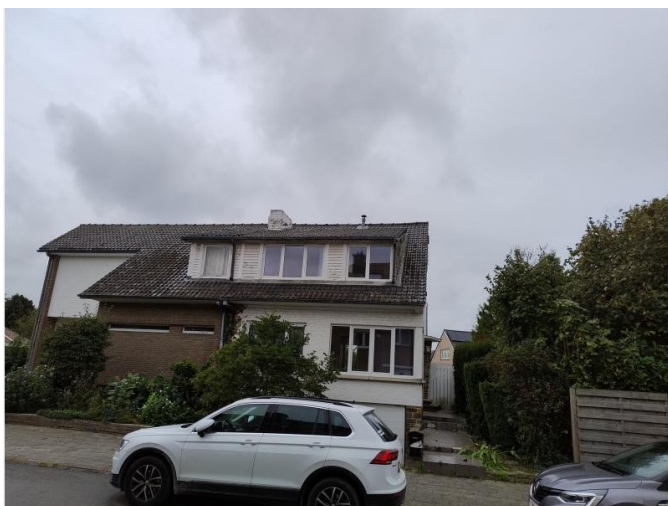
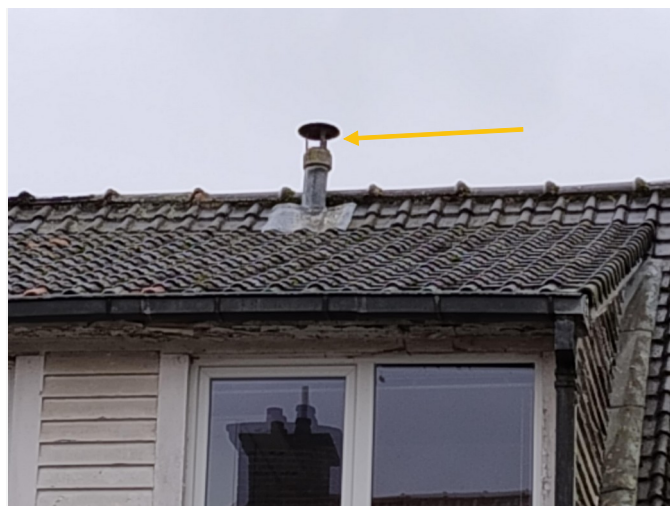
Eindbeoordeling materiaalrisico	Laag materiaalrisico en/of verlaagde kans op vezelvrijgave
---------------------------------	--

Gebondenheid	Categorie 1: hechtgebonden in oorsprong
Asbestsoort (vezeltype)	Crocidoliet aanwezig
Asbestconcentratie	Laag (< 50%)
Afschermingsgraad van het gehele materiaal	Geheel of deels vrij aan de buitenlucht
Toestand van het materiaal	Licht beschadigd, licht verweerd. Intact materiaal type Pical – asbestboard of categorie III 'gebondenheid'

Beschrijving	Schouwhoed
Omgeving	Buiten
Primaire drager	Schuin dak
Asbestmateriaal	Schouwhoed, ventilatiekap (anti-windval)
Bindmiddel van asbestmateriaal	Cement
Gebondenheid op basis van bindmiddel	Hecht
Hoeveelheid (gewicht - aantal)	<ul style="list-style-type: none"><li>• 1,00 kg - 1 stuk</li></ul>
Totaal gewicht	1,00 kg
Eenvoudig bereikbaar	Ja
Bevestigingswijze	<ul style="list-style-type: none"><li>• Geklemd</li></ul>
Identificatiemethode	Vaststelling zonder monstername

Verwijderen

- Eenvoudige handelingen: mag via doe-het-zelf of door werknemer(s) met opleidingsattest eenvoudige handelingen  
Bij vernieuwing dak met de nodige voorzorgen te verwijderen

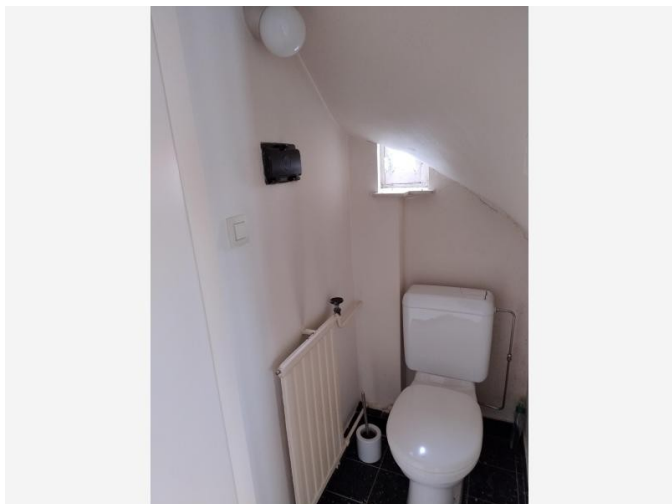
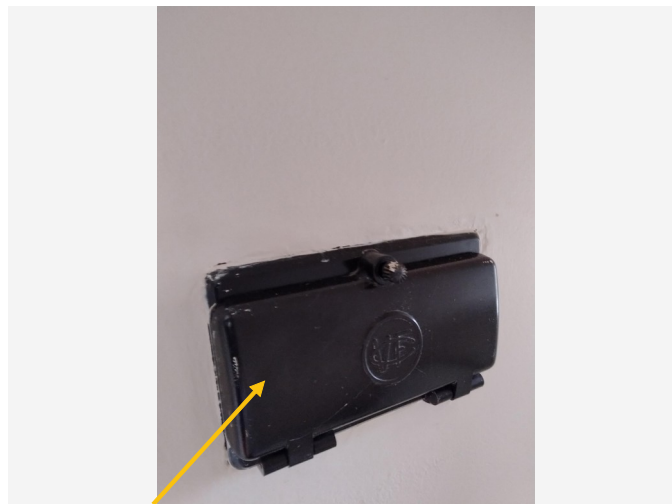
Eindbeoordeling materiaalrisico	Verhoogd materiaalrisico en/of verhoogde kans op vezelvrijgave
---------------------------------	--

Gebondenheid	Categorie 1: hechtgebonden in oorsprong
Asbestsoort (vezeltype)	Crocidoliet aanwezig
Asbestconcentratie	Laag (< 50%)
Afschermingsgraad van het gehele materiaal	Geheel of deels (ook) vrij aan de binnenlucht
Toestand van het materiaal	Licht beschadigd, licht verweerd. Intact materiaal type Pical – asbestboard of categorie III 'gebondenheid'

Beschrijving	Bakeliet electriciteit
Omgeving	Binnen
Primaire drager	Binnenwand
Asbestmateriaal	Plaat, paneel, tablet - Type Bakeliet
Bindmiddel van asbestmateriaal	Kunststof of -hars
Gebondenheid op basis van bindmiddel	Hecht
Hoeveelheid (oppervlakte - dikte - aantal)	• 0,50 m <sup>2</sup> - 1,00 cm - 1 stuk
Totaal volume	0,005 m <sup>3</sup>
Eenvoudig bereikbaar	Ja
Bevestigingswijze	• Geschroefd
Identificatiemethode	Vaststelling zonder monsternamen

<b>Destructieve handeling voor identificatie</b>	Nee
<b>Opmerking</b>	Heel de woning omvat schakelaars en electriciteitsconstrucites uit bakeliet

Verwijderen

- Eenvoudige handelingen: mag via doe-het-zelf of door werknemer(s) met opleidingsattest eenvoudige handelingen  
Bij elektriciteitswerken met de nodige voorzorgen te verwijderen en te vervangen

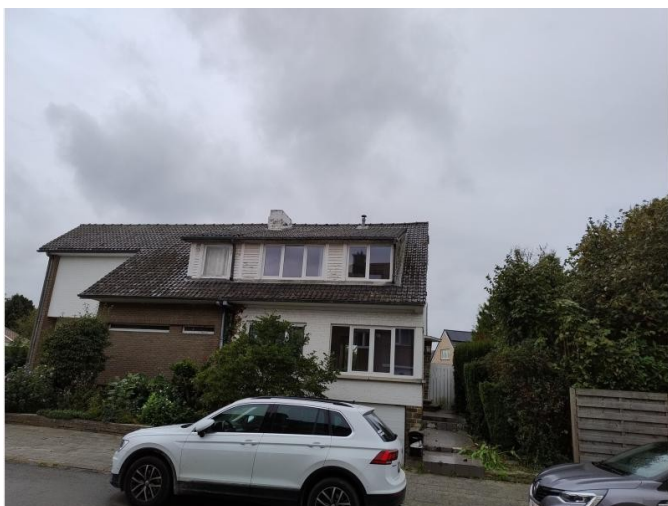
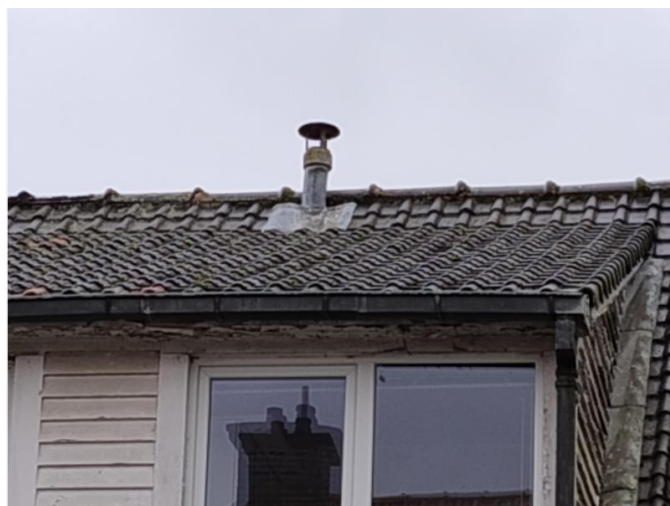
Eindbeoordeling materiaalrisico	Laag materiaalrisico en/of verlaagde kans op vezelvrijgave
---------------------------------	--

Gebondenheid	Categorie 1: hechtgebonden in oorsprong
Asbestsoort (vezeltype)	Crocidoliet aanwezig
Asbestconcentratie	Laag (< 50%)
Afschermingsgraad van het gehele materiaal	Geheel of deels vrij aan de buitenlucht
Toestand van het materiaal	Licht beschadigd, licht verweerd. Intact materiaal type Pical – asbestboard of categorie III 'gebondenheid'

Beschrijving	Schouwen dak
Omgeving	Buiten
Primaire drager	Schuin dak
Asbestmateriaal	Rookgaskanaal
Bindmiddel van asbestmateriaal	Cement
Gebondenheid op basis van bindmiddel	Hecht
Hoeveelheid (lengte - omtrek - dikte - aantal)	<ul style="list-style-type: none"><li>• 1,00 m - 40,00 cm - 1,00 cm - 1 stuk</li></ul>
Totaal volume	0,004 m <sup>3</sup>
Eenvoudig bereikbaar	Ja
Bevestigingswijze	<ul style="list-style-type: none"><li>• Verlijmd, ingegoten, versmeerd</li></ul>

Verwijderen

- Eenvoudige handelingen: mag via doe-het-zelf of door werknemer(s) met opleidingsattest eenvoudige handelingen  
Bij vernieuwing dak met de nodige voorzorgen te verwijderen

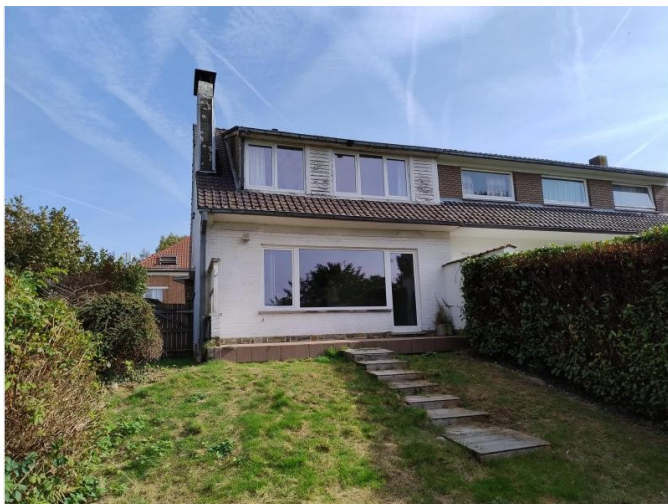
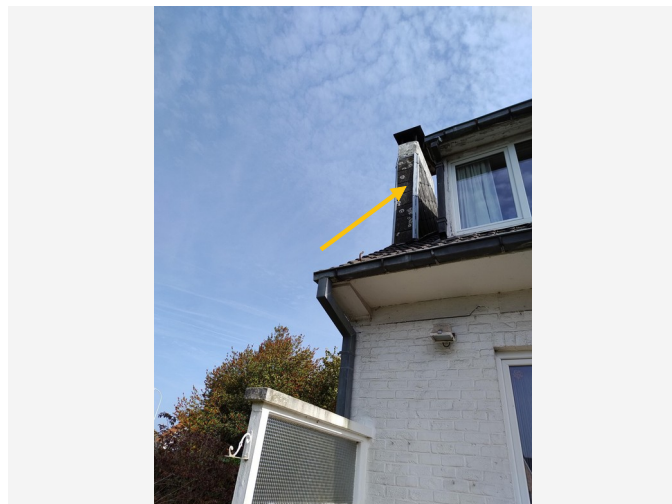
Eindbeoordeling materiaalrisico	Verhoogd materiaalrisico en/of verhoogde kans op vezelvrijgave
---------------------------------	--

Gebondenheid	Categorie 1: hechtgebonden in oorsprong
Asbestsoort (vezeltype)	Crocidoliet aanwezig
Asbestconcentratie	Laag (< 50%)
Afschermingsgraad van het gehele materiaal	Geheel of deels vrij aan de buitenlucht
Toestand van het materiaal	Matig beschadigd, matig verweerd

Beschrijving	leien schouw
Omgeving	Buiten
Primaire drager	Schuin dak
Asbestmateriaal	Dak- en gevelbekleding - Lei, shingle
Bindmiddel van asbestmateriaal	Cement
Gebondenheid op basis van bindmiddel	Hecht
Hoeveelheid (oppervlakte - aantal)	<ul style="list-style-type: none"><li>• 2,00 m<sup>2</sup> - 1 stuk</li></ul>
Totale oppervlakte	2,00 m <sup>2</sup>
Eenvoudig bereikbaar	Ja
Bevestigingswijze	<ul style="list-style-type: none"><li>• Genageld, geniet</li></ul>
Identificatiemethode	Vaststelling zonder monsternamen

[Verwijderen](#)

- Eenvoudige handelingen: mag via doe-het-zelf of door werknemer(s) met opleidingsattest eenvoudige handelingen  
Bij aanpassingen schouw met de nodige voorzorgen te verwijderen

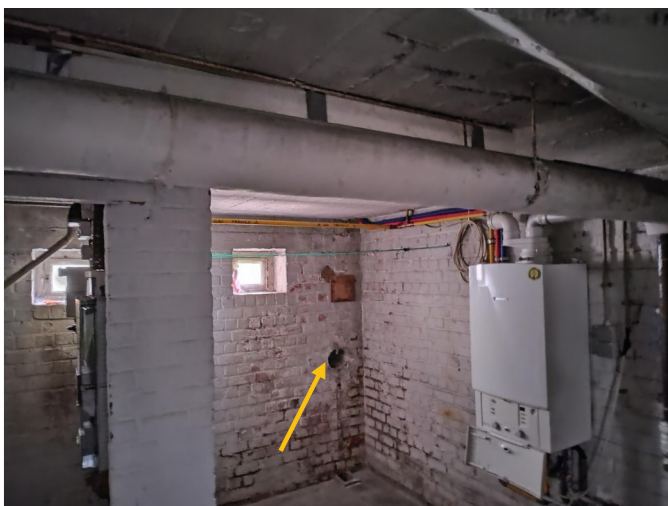
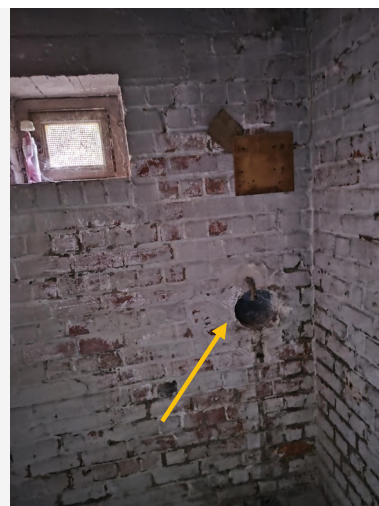
Eindbeoordeling materiaalrisico	Verhoogd materiaalrisico en/of verhoogde kans op vezelvrijgave
---------------------------------	--

Gebondenheid	Categorie 1: hechtgebonden in oorsprong
Asbestsoort (vezeltype)	Crocidoliet aanwezig
Asbestconcentratie	Laag (< 50%)
Afschermingsgraad van het gehele materiaal	Geheel of deels (ook) vrij aan de binnenlucht
Toestand van het materiaal	Licht beschadigd, licht verweerd. Intact materiaal type Pical – asbestboard of categorie III 'gebondenheid'

Beschrijving	Verluchtingsbuis kelder
Omgeving	Binnen
Primaire drager	Binnenwand
Asbestmateriaal	Buis, koker, leiding, pijp, doorvoer
Bindmiddel van asbestmateriaal	Cement
Gebondenheid op basis van bindmiddel	Hecht
Hoeveelheid (lengte - omtrek - dikte - aantal)	<ul style="list-style-type: none"><li>• 0,50 m - 40,00 cm - 1,00 cm - 1 stuk</li></ul>
Totaal volume	0,002 m <sup>3</sup>
Eenvoudig bereikbaar	Ja
Bevestigingswijze	<ul style="list-style-type: none"><li>• Verlijmd, ingegoten, versmeerd</li></ul>

Verwijderen

- Eenvoudige handelingen: mag via doe-het-zelf of door werknemer(s) met opleidingsattest eenvoudige handelingen  
Best te dichten en op een andere plaats een nieuwe buis te steken

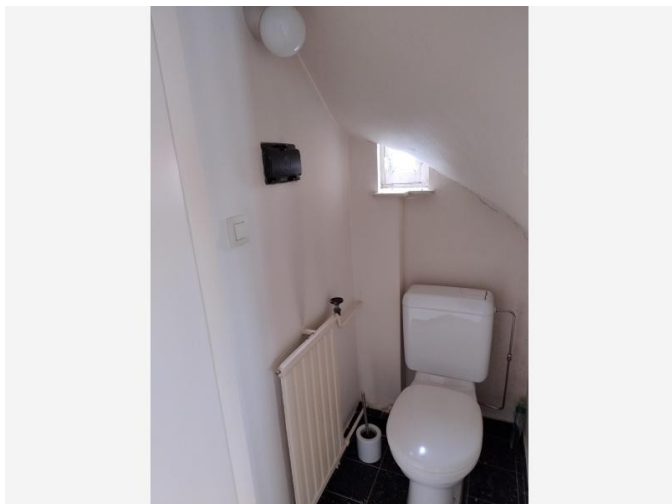
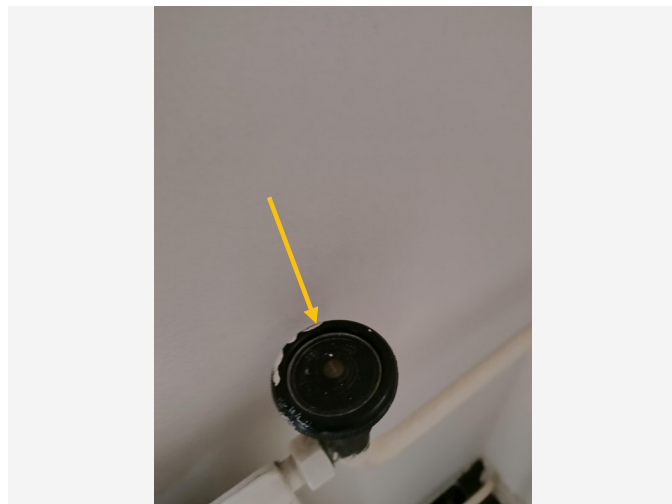
Eindbeoordeling materiaalisico	Laag materiaalisico en/of verlaagde kans op vezelvrijgave
--------------------------------	---

Gebondenheid	Categorie 1: hechtgebonden in oorsprong
Asbestsoort (vezeltype)	Crocidoliet aanwezig
Asbestconcentratie	Laag (< 50%)
Afschermingsgraad van het gehele materiaal	Geheel of deels (ook) vrij aan de binnenlucht
Toestand van het materiaal	Onbeschadigd, niet verweerd

Beschrijving	Bakelite draaiknop verwarmingselementen
Omgeving	Binnen
Primaire drager	HVAC infrastructuur en uitrusting
Asbestmateriaal	Plaat, paneel, tablet - Type Bakeliet
Bindmiddel van asbestmateriaal	Kunststof of -hars
Gebondenheid op basis van bindmiddel	Hecht
Hoeveelheid (oppervlakte - dikte - aantal)	• 0,50 m <sup>2</sup> - 1,00 cm - 1 stuk
Totaal volume	0,005 m <sup>3</sup>
Eenvoudig bereikbaar	Ja
Bevestigingswijze	• Geschroefd
Identificatiemethode	Vaststelling zonder monsternamen

Zorgvuldig beheren

- Eenvoudige handelingen: mag via doe-het-zelf of door werknemer(s) met opleidingsattest eenvoudige handelingen  
Bij vernieuwing chauffages met de nodige voorzorgen te verwijderen

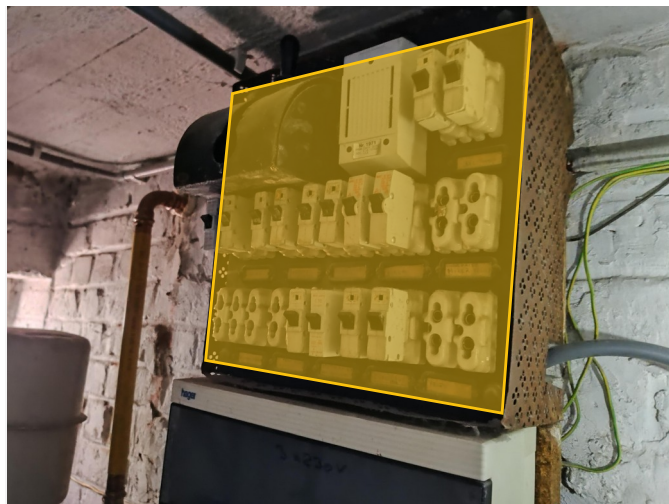
Eindbeoordeling materiaalrisico	Laag materiaalrisico en/of verlaagde kans op vezelvrijgave
---------------------------------	--

Gebondenheid	Categorie 1: hechtgebonden in oorsprong
Asbestsoort (vezeltype)	Crocidoliet aanwezig
Asbestconcentratie	Laag (< 50%)
Afschermingsgraad van het gehele materiaal	Geheel of deels (ook) vrij aan de binnenlucht
Toestand van het materiaal	Onbeschadigd, niet verweerd

Beschrijving	Mazal plaat elektriciteit
Omgeving	Binnen
Primaire drager	Binnenwand
Asbestmateriaal	Plaat, paneel, tablet - Type Massal
Bindmiddel van asbestmateriaal	Cement
Gebondenheid op basis van bindmiddel	Hecht
Hoeveelheid (oppervlakte - dikte - aantal)	• 0,50 m <sup>2</sup> - 1,00 cm - 1 stuk
Totaal volume	0,005 m <sup>3</sup>
Eenvoudig bereikbaar	Ja
Bevestigingswijze	• Geschroefd
Identificatiemethode	Vaststelling zonder monsternamen

Zorgvuldig beheren

- Eenvoudige handelingen: mag via doe-het-zelf of door werknemer(s) met opleidingsattest eenvoudige handelingen  
Bij elektriciteitswerken met de nodige voorzorgen te verwijderen

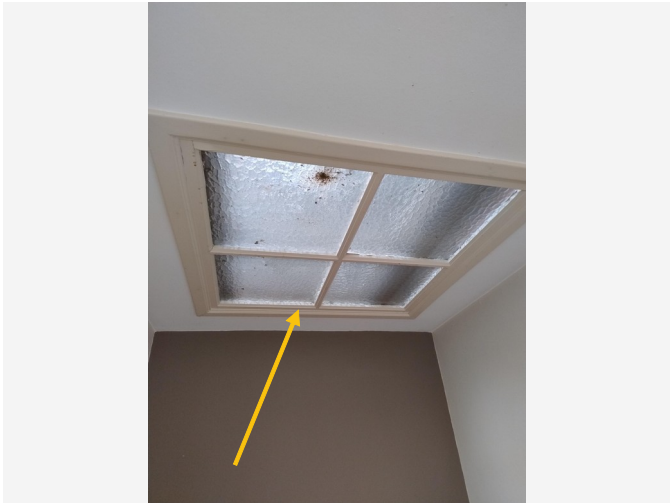
**Reden:** Het te onderzoeken materiaal situeert zich hoger dan 3,50 m te rekenen vanaf een veilige ondergrond

**Uitleg van de asbestdeskundige:** Het raam bevindt zich hoger dan 3.5 meter vanop de trap en tussen zoldervloer en dak is er minder dan 1.5 meter.

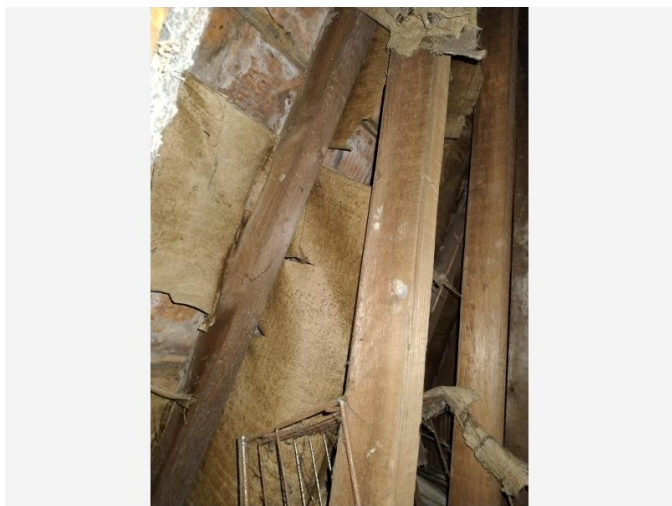
geen onderdak aanwezig
