# Asbestinventarisatetest

Witloofstraat 11, 3070 Kortenberg

Attestnummer : 20230203-000045.000

Uitgegeven op : 03.02.2023

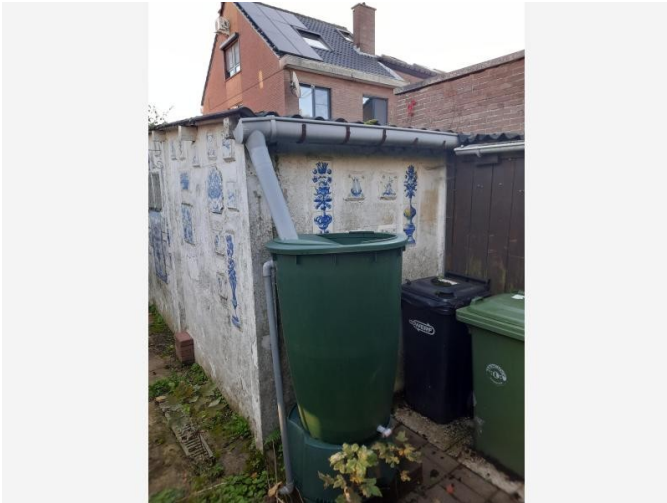
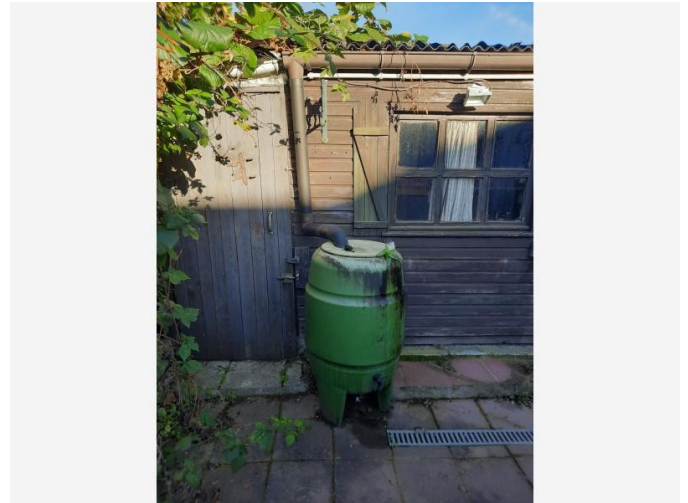
| Fiche 1: Slib in regentonnen..... | 16 |

| Beschrijving | Slib in regentonnen |
| Type afvalstof | Betreft resten (contaminatie) van verwerking of beschadiging |
| Type resten (contaminatie) | <ul style="list-style-type: none"> <li>Stof, deeltjes &lt; 4 mm, flinters, gruis (vermengd in materiaal)</li> </ul> |
| Besmette materialen | <ul style="list-style-type: none"> <li>Organisch materiaal (mos, mest, vegetatie, ...)</li> <li>Sediment (dakgoot, afvoerbuys, regenwaterput, ...)</li> </ul> |
| Bron van de resten | Golfplaten dak |
| Gebondenheid resten | Niet hecht |
| Hoeveelheid (gewicht - aantal) | <ul style="list-style-type: none"> <li>1,00 kg - 1 stuk</li> </ul> |

**Dringend verwijderen**

- Verwijder het asbestafval.

- Eenvoudige handelingen: mag via doe-het-zelf of door werknemer(s) met opleidingsattest eenvoudige handelingen  
Het slib is eenvoudig op te nemen met natte doeken.

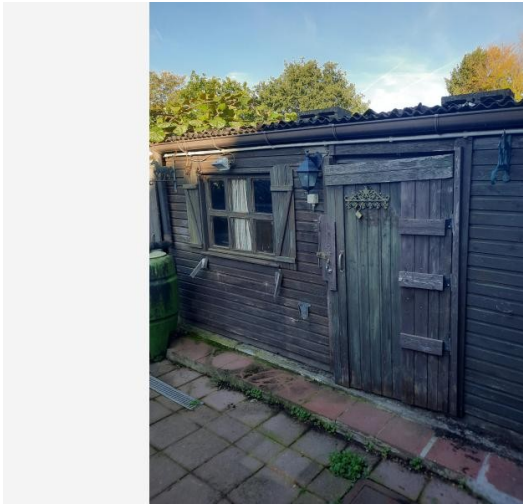
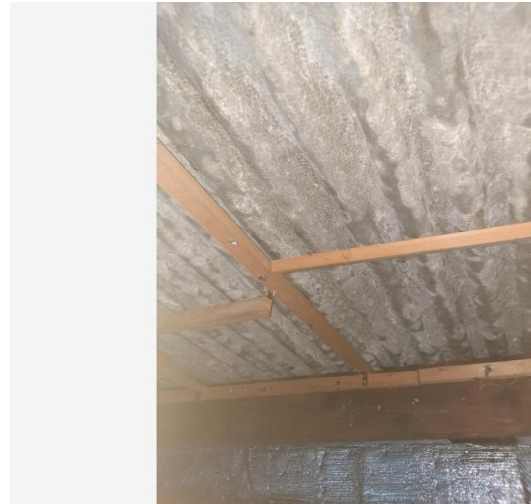
| Fiche 2: Golfplaat schuur vooraan..... | 18 |

| Eindbeoordeling materiaalrisico | Verhoogd materiaalrisico en/of verhoogde kans op vezelvrijgave |

| Gebondenheid | Categorie 1: hechtgebonden in oorsprong |
| Asbestsoort (vezeltype) | Alleen chrysotiel |
| Asbestconcentratie | Laag (< 50%) |
| Afschermingsgraad van het gehele materiaal | Geheel of deels (ook) vrij aan de binnenlucht |
| Toestand van het materiaal | Matig beschadigd, matig verweerd |

| # | Type | Referentie | Resultaat |
|---|---|---|---|
| 2.1 | Puntmonster | Staal 2 | Chrysotiel |

| Beschrijving | Golfplaat schuur vooraan |
| Asbestmateriaal | Dak- en gevelbekleding - Golfplaat |

Het asbestmateriaal valt onder de mijlpaal van 2034.

Verwijderen

- Verwijder dit asbestmateriaal zo snel mogelijk. Volg de toestand goed op.

- Eenvoudige handelingen: mag via doe-het-zelf of door werknemer(s) met opleidingsattest eenvoudige handelingen  
De golfplaten zijn een hechtgebonden toepassing en in één geheel verwijderbaar.

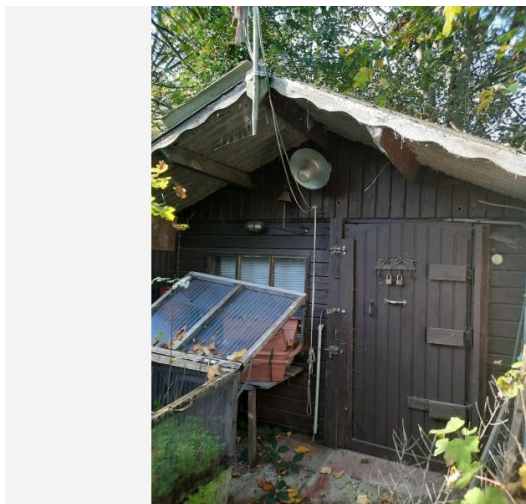
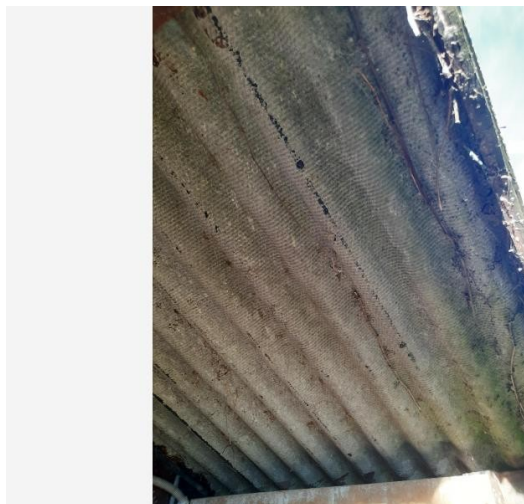
| Fiche 3: Golfplaat schuur achteraan..... | 21 |

| Eindbeoordeling materiaalrisico | Verhoogd materiaalrisico en/of verhoogde kans op vezelvrijgave |

| Gebondenheid | Categorie 1: hechtgebonden in oorsprong |
| Asbestsoort (vezeltype) | Alleen chrysotiel |
| Asbestconcentratie | Laag (< 50%) |
| Afschermingsgraad van het gehele materiaal | Geheel of deels vrij aan de buitenlucht |
| Toestand van het materiaal | Matig beschadigd, matig verweerd |

| # | Type | Referentie | Resultaat |
|---|---|---|---|
| 3.1 | Puntmonster | Staal 3 | Chrysotiel |

| Beschrijving | Golfplaat schuur achteraan |
| Asbestmateriaal | Dak- en gevelbekleding - Golfplaat |

Het asbestmateriaal valt onder de mijlpaal van 2034.

Verwijderen

- Verwijder dit asbestmateriaal zo snel mogelijk. Volg de toestand goed op.

- Eenvoudige handelingen: mag via doe-het-zelf of door werknemer(s) met opleidingsattest eenvoudige handelingen  
De golfplaten zijn een hechtgebonden toepassing en in één geheel verwijderbaar.

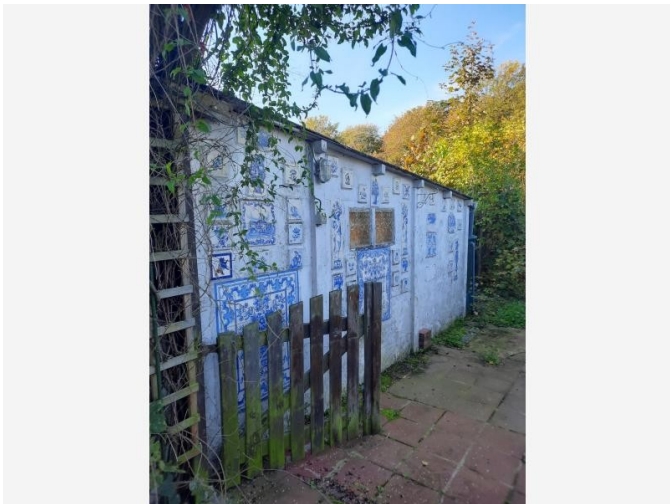
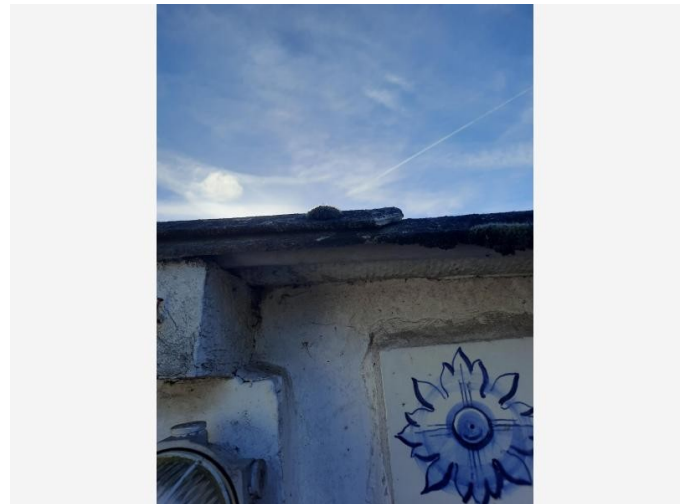
| Fiche 4: Golfplaat garage..... | 24 |

| Eindbeoordeling materiaalrisico | Verhoogd materiaalrisico en/of verhoogde kans op vezelvrijgave |

| Gebondenheid | Categorie 1: hechtgebonden in oorsprong |
| Asbestsoort (vezeltype) | Alleen chrysotiel |
| Asbestconcentratie | Laag (< 50%) |
| Afschermingsgraad van het gehele materiaal | Geheel of deels vrij aan de buitenlucht |
| Toestand van het materiaal | Matig beschadigd, matig verweerd |

| # | Type | Referentie | Resultaat |
|---|---|---|---|
| 4.1 | Puntmonster | Staal 1 | Chrysotiel |

| Beschrijving | Golfplaat garage |
| Asbestmateriaal | Dak- en gevelbekleding - Golfplaat |

Het asbestmateriaal valt onder de mijlpaal van 2034.

Verwijderen

- Verwijder dit asbestmateriaal zo snel mogelijk. Volg de toestand goed op.

- Eenvoudige handelingen: mag via doe-het-zelf of door werknemer(s) met opleidingsattest eenvoudige handelingen  
De golfplaten zijn een hechtgebonden toepassing en in één geheel verwijderbaar.

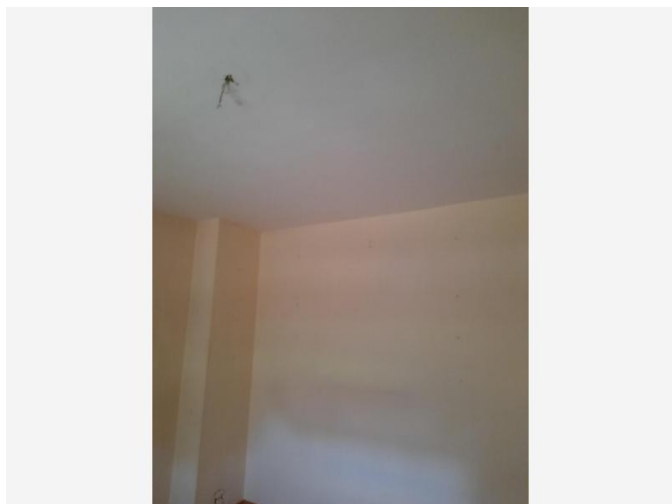
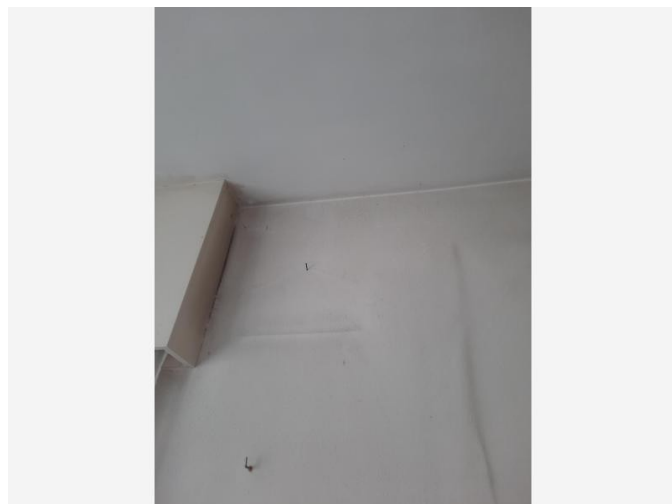
## Fiche 5: Pleisterwerk plafonds

Geen asbest

| # | Type | Referentie | Resultaat |
|---|---|---|---|
| 5.1 | Mengmonster | Staal 9 | Geen asbest |

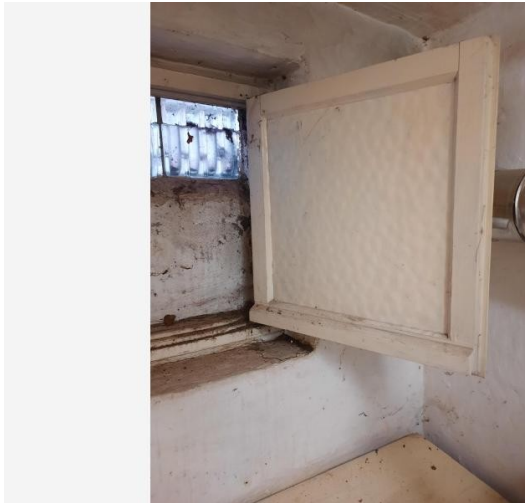
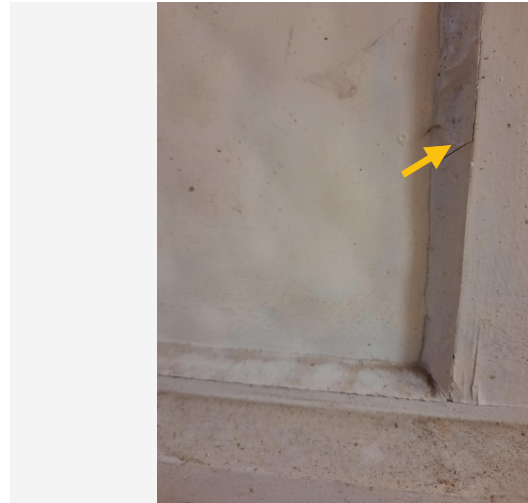
## Fiche 6: Mastiek kelderraam

Geen asbest

| # | Type | Referentie | Resultaat |
|---|---|---|---|
| 6.1 | Puntmonster | Staal 6 | Geen asbest |

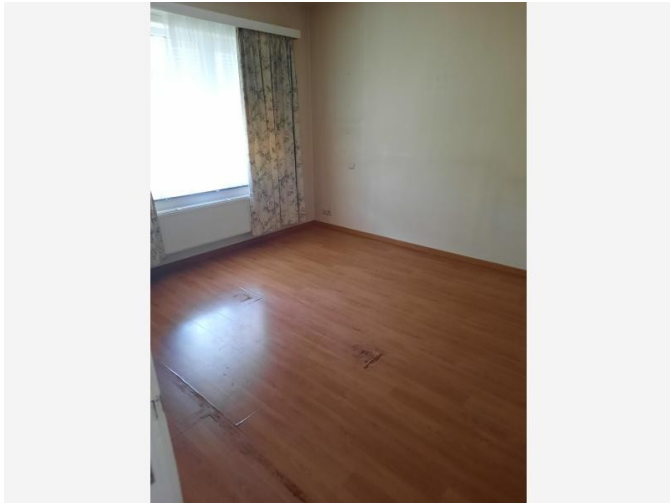
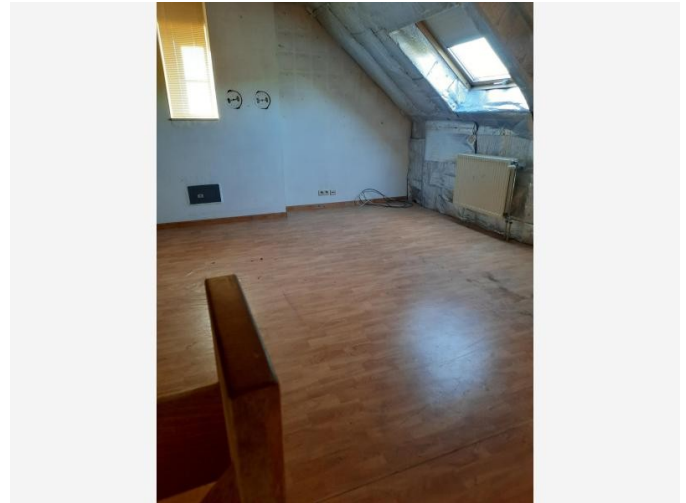
## Fiche 7: Vinylvloer op +1 en +2

Geen asbest

| # | Type | Referentie | Resultaat |
|---|---|---|---|
| 7.1 | Puntmonster | Staal 7 | Geen asbest |

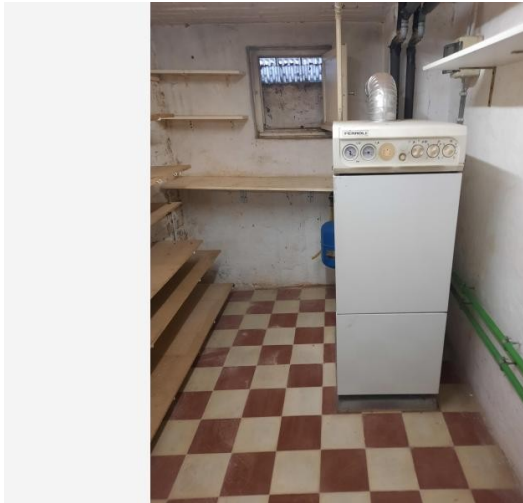
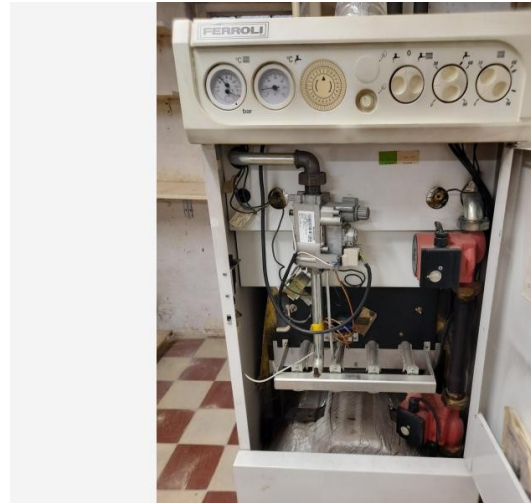
Geen asbest

| <b>Opmerking</b> | De CV-ketel is van 1997 en niet-asbesthoudend. Ferroli heeft asbesthoudende ketels geproduceerd tot 1989. |

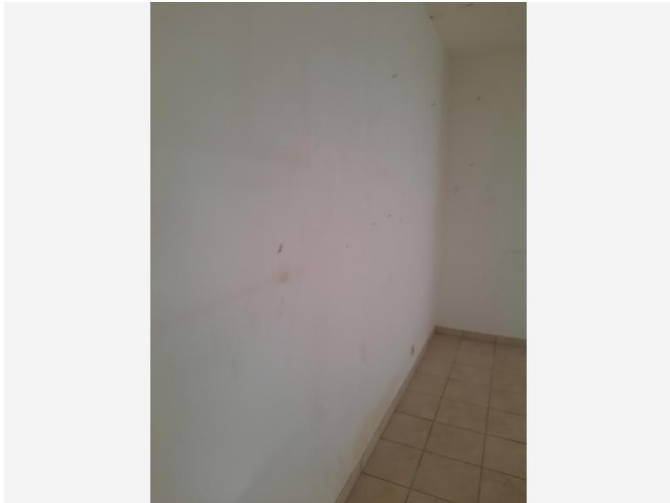
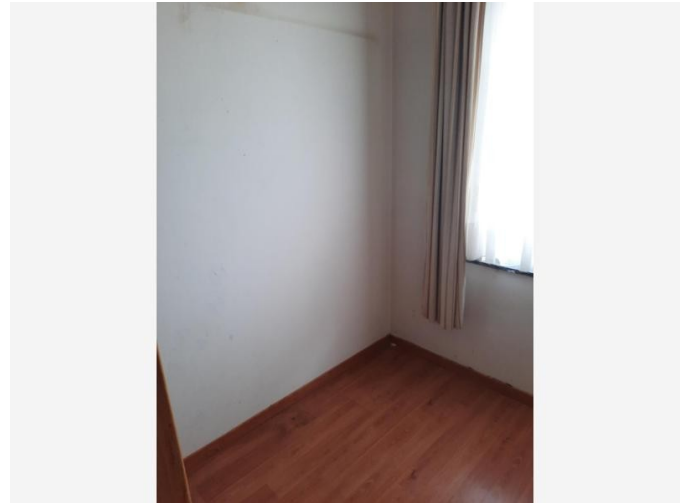
## Fiche 9: Pleisterwerk wanden

Geen asbest

| # | Type | Referentie | Resultaat |
|---|---|---|---|
| 9.1 | Mengmonster | Staal 8 | Geen asbest |

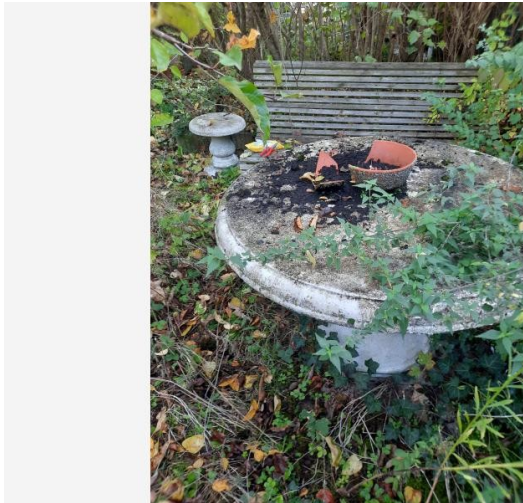
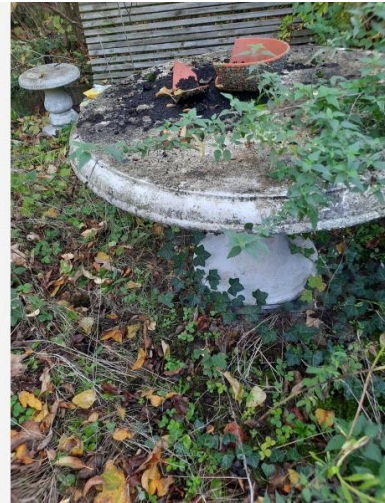
Geen asbest

| # | Type | Referentie | Resultaat |
|---|---|---|---|
| 10.1 | Puntmonster | Staal 4 | Geen asbest |

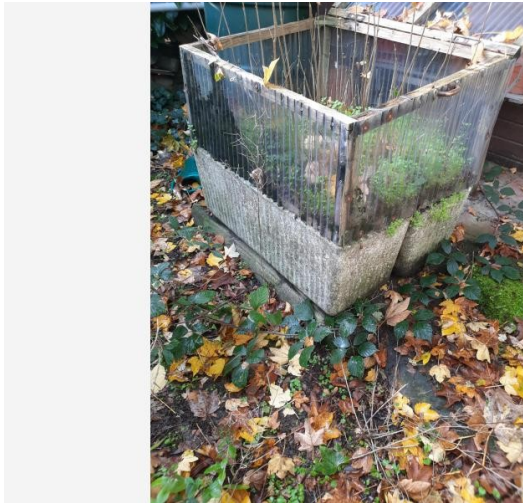
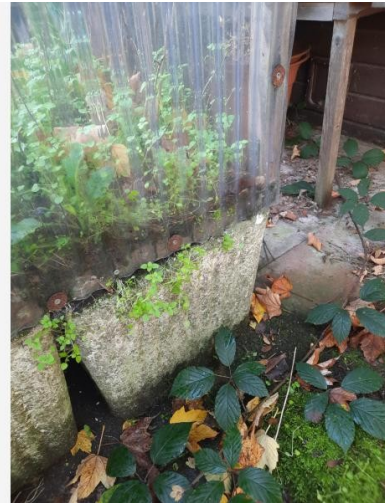
## Fiche 11: Moestuinbak

Geen asbest

| # | Type | Referentie | Resultaat |
|---|---|---|---|
| 11.1 | Puntmonster | Staal 5 | Geen asbest |
