Asbestinventarisatetest

Parkstraat 41, 3070 Kortenberg

Attestnummer : 20231229-000127.000

Uitgegeven op : 29.12.2023

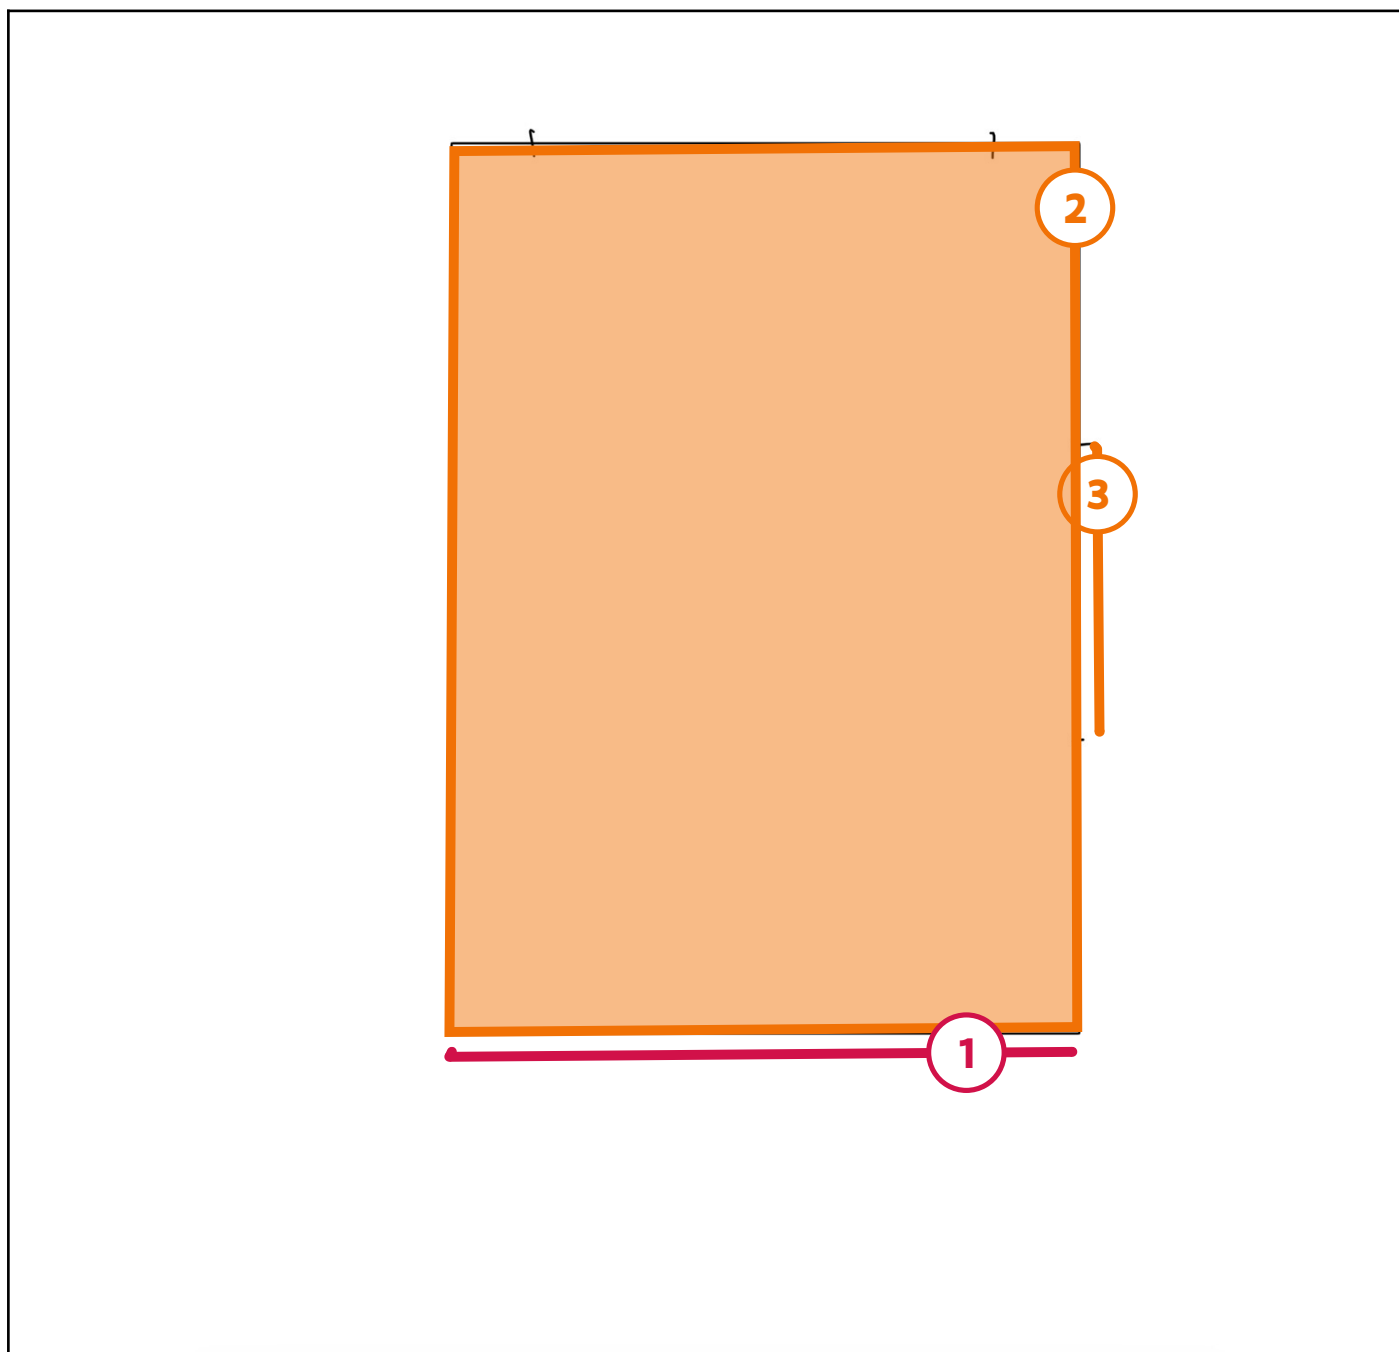
Plan 2.1: Garage

Beschrijving	Type	Actie
1. Slip dak garage	Asbestmateriaal	Dringend verwijderen
2. Golfplaten	Asbestmateriaal	Verwijderen
3. Raamtablet	Asbestmateriaal	Maatregelen nemen

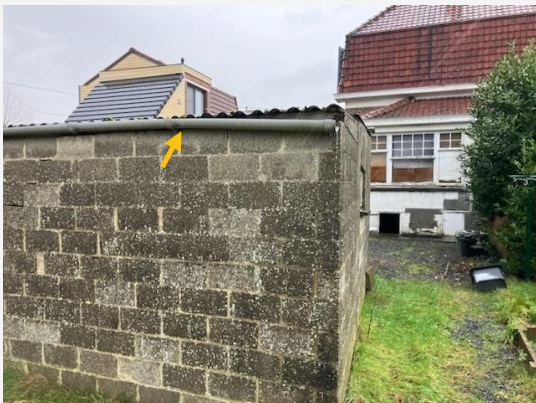
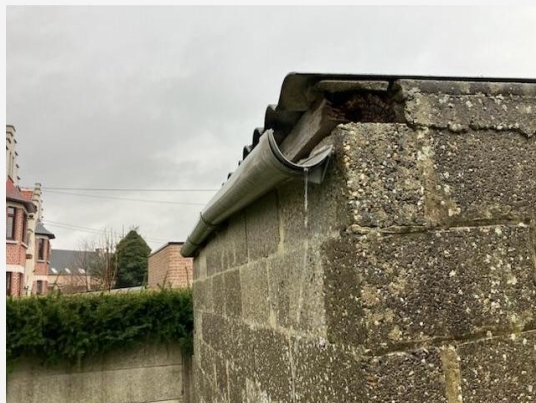
Dringend verwijderen

Beschrijving	Slip dak garage
Type afvalstof	Betreft resten (contaminatie) van verwerking of beschadiging
Type resten (contaminatie)	<ul style="list-style-type: none">• Stof, deeltjes < 4 mm, flinters, gruis (los, opliggend)
Besmette materialen	<ul style="list-style-type: none">• Sediment (dakgoot, afvoerbuï, regenwaterput, ...)
Bron van de resten	Golfplaten dak garage
Omgeving	Buiten
Primaire drager	Infrastructuur hemelwater (opvang en afvoer)
Gebondenheid resten	Niet hecht
Hoeveelheid (gewicht - aantal)	<ul style="list-style-type: none">• 1,00 kg - 1 stuk
Totaal gewicht	1,00 kg
Eenvoudig bereikbaar	Ja
Identificatiemethode	Vaststelling zonder monstername

- Scherm in afwachting van verwijdering het asbestafval af van luchtstromingen en verstoring: bijvoorbeeld door het te verpakken, te fixeren, af te dekken, signalisatie - afbakening aan te brengen, ...
- Vermijd het bewerken of het intensief betreden (belopen, rijden, ...) van de verontreinigde zone. Is dit niet mogelijk vraag dan advies aan een erkend bodemsaneringsdeskundige voor verdere maatregelen.

- Eenvoudige handelingen: enkel door erkend asbestverwijderaar
Lees toelichting onderaan het attest.

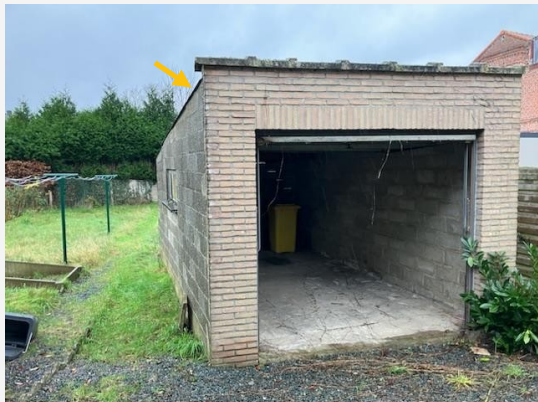
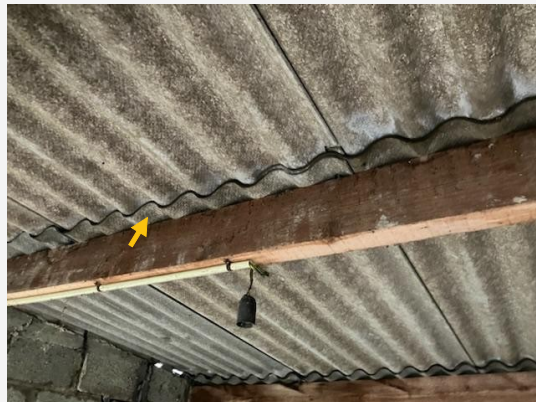
Het asbestmateriaal valt onder de mijlpaal van 2034.

Verwijderen

Eindbeoordeling materiaalrisico	Verhoogd materiaalrisico en/of verhoogde kans op vezelvrijgave
---------------------------------	--

Gebondenheid	Categorie 1: hechtgebonden in oorsprong
Asbestsoort (vezeltype)	Crocidoliet aanwezig
Asbestconcentratie	Laag (< 50%)
Afschermingsgraad van het gehele materiaal	Geheel of deels vrij aan de buitenlucht
Toestand van het materiaal	Matig beschadigd, matig verweerd

Beschrijving	Golfplaten
Omgeving	Buiten
Primaire drager	Schuin dak
Asbestmateriaal	Dak- en gevelbekleding - Golfplaat
Bindmiddel van asbestmateriaal	Cement
Gebondenheid op basis van bindmiddel	Hecht
Hoeveelheid (oppervlakte - aantal)	• 18,00 m ² - 1 stuk
Totale oppervlakte	18,00 m ²
Eenvoudig bereikbaar	Ja

- Zorg voor een veilig beheer. Vermijd het beschadigen van het asbestmateriaal. Controleer de toestand jaarlijks op wijzigingen.
- Scherm in afwachting van verwijdering het asbestmateriaal af van luchtstromingen en verstoring: bijvoorbeeld door het te verpakken, te fixeren, af te dekken, signalisatie - afbakening aan te brengen, ...
- Zorg voor een veilig beheer en verwijder dit asbestmateriaal wanneer het bij werken eenvoudig bereikbaar wordt. Controleer de toestand jaarlijks op wijzigingen.
- Hemelwater dat afspoelt van asbestcement daken of gevels kan asbestdeeltjes bevatten. Gebruik het enkel voor gesloten circuits (bv. spoelen toiletten). Reinig na het vervangen van het dak of de gevel de dakgoten en regenwaterput of -ton om asbesthoudend sediment of slib te verwijderen

- Eenvoudige handelingen: enkel door erkend asbestverwijderaar
Leest toelichting onderaan het attest.

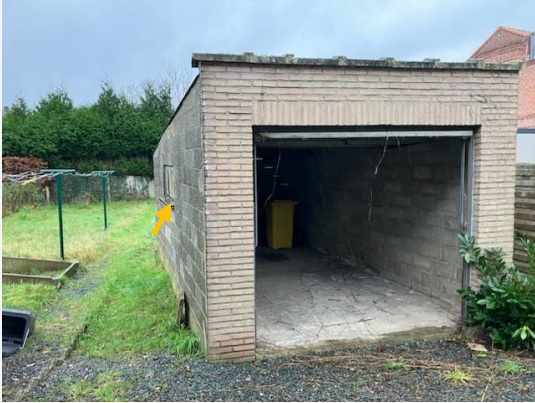
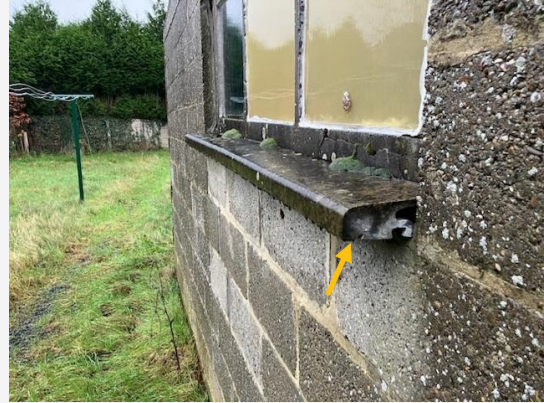
Het asbestmateriaal valt onder de mijlpaal van 2034.

Maatregelen nemen

Eindbeoordeling materiaalrisico	Verhoogd materiaalrisico en/of verhoogde kans op vezelvrijgave
---------------------------------	--

Gebondenheid	Categorie 1: hechtgebonden in oorsprong
Asbestsoort (vezeltype)	Crocidoliet aanwezig
Asbestconcentratie	Laag (< 50%)
Afschermingsgraad van het gehele materiaal	Geheel of deels vrij aan de buitenlucht
Toestand van het materiaal	Matig beschadigd, matig verweerd

Beschrijving	Raamtablet
Omgeving	Buiten
Primaire drager	Wandopening verticaal (raam, deur, ...)
Asbestmateriaal	Raamtablet
Bindmiddel van asbestmateriaal	Cement
Gebondenheid op basis van bindmiddel	Hecht
Hoeveelheid (gewicht - aantal)	• 10,00 kg - 1 stuk
Totaal gewicht	10,00 kg

- Zorg voor een veilig beheer. Vermijd het beschadigen van het asbestmateriaal. Controleer de toestand jaarlijks op wijzigingen.
- Scherm in afwachting van verwijdering het asbestmateriaal af van luchtstromingen en verstoring: bijvoorbeeld door het te verpakken, te fixeren, af te dekken, signalisatie - afbakening aan te brengen, ...
- Zorg voor een veilig beheer en verwijder dit asbestmateriaal wanneer het bij werken eenvoudig bereikbaar wordt. Controleer de toestand jaarlijks op wijzigingen.

- Eenvoudige handelingen: mag via doe-het-zelf of door werknemer(s) met opleidingsattest eenvoudige handelingen
Mag via doe-het-zelf of door werknemers met opleidingsattest eenvoudige handelingen. Draag de nodige pbm's. Lees ook de toelichting onderaan het attest.

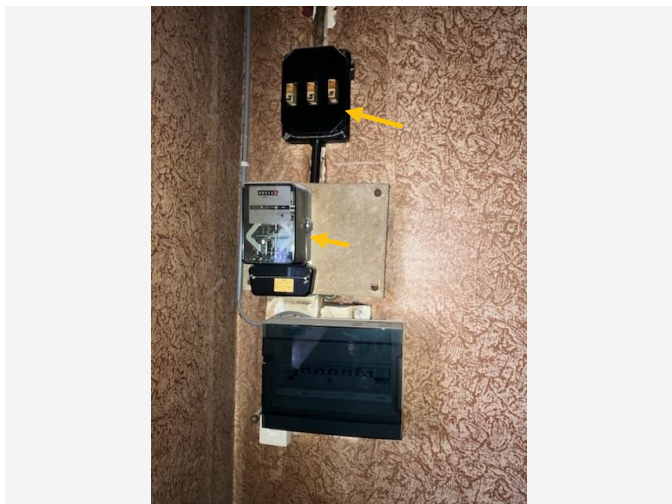
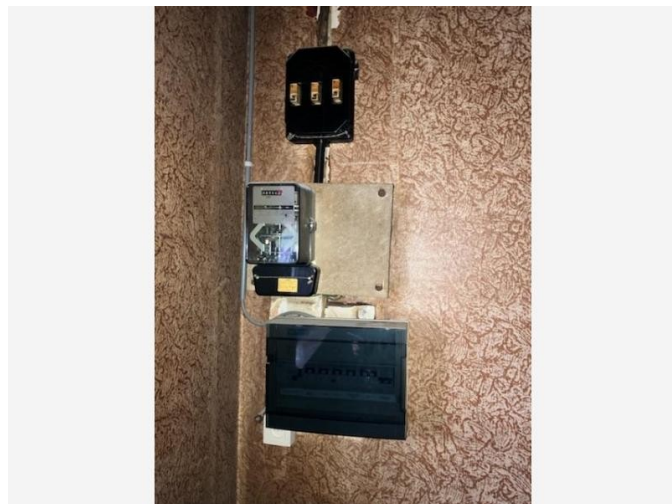
Het asbestmateriaal valt onder de mijlpaal van 2040.

Zorgvuldig beheren

Eindbeoordeling materiaalrisico	Zeer laag materiaalrisico en/of zeer lage kans op vezelvrijgave
---------------------------------	---

Gebondenheid	Categorie 1: hechtgebonden in oorsprong
Asbestsoort (vezeltype)	Alleen chrysotiel
Asbestconcentratie	Laag (< 50%)
Afschermingsgraad van het gehele materiaal	Stootvaste afscherming of omkasting
Toestand van het materiaal	Onbeschadigd, niet verweerd

Beschrijving	Schakelaar en zekeringkast
Omgeving	Binnen
Primaire drager	Communicatie en elektrische infrastructuur en uitrusting
Asbestmateriaal	Plaat, paneel, tablet - Type Bakeliet
Bindmiddel van asbestmateriaal	Kunststof of -hars
Gebondenheid op basis van bindmiddel	Hecht
Hoeveelheid (oppervlakte - dikte - aantal)	• 1,00 m ² - 1,00 cm - 1 stuk
Totaal volume	0,01 m ³
Eenvoudig bereikbaar	Ja
Bevestigingswijze	• Geschroefd

- Zorg voor een veilig beheer. Vermijd het beschadigen van het asbestmateriaal. Controleer de toestand jaarlijks op wijzigingen.
- Scherm in afwachting van verwijdering het asbestmateriaal af van luchtstromingen en verstoring: bijvoorbeeld door het te verpakken, te fixeren, af te dekken, signalisatie - afbakening aan te brengen, ...
- Zorg voor een veilig beheer en verwijder dit asbestmateriaal wanneer het bij werken eenvoudig bereikbaar wordt. Controleer de toestand jaarlijks op wijzigingen.

- Eenvoudige handelingen: enkel door erkend asbestverwijderaar
Kan enkel door erkend asbestverwijderaar en netbeheerder. Lees toelichting onderaan het attest.

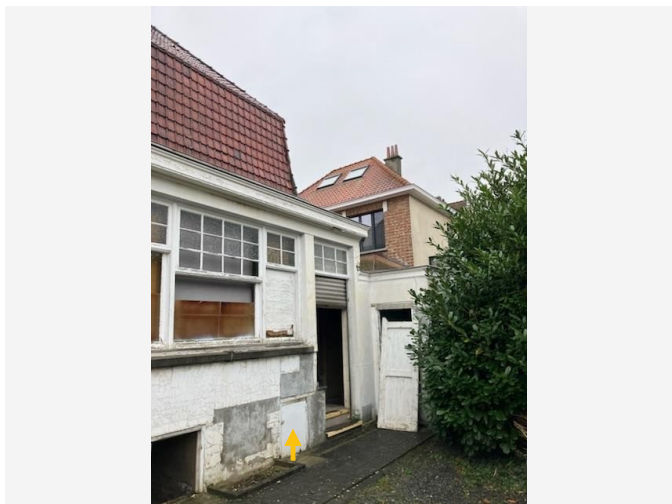
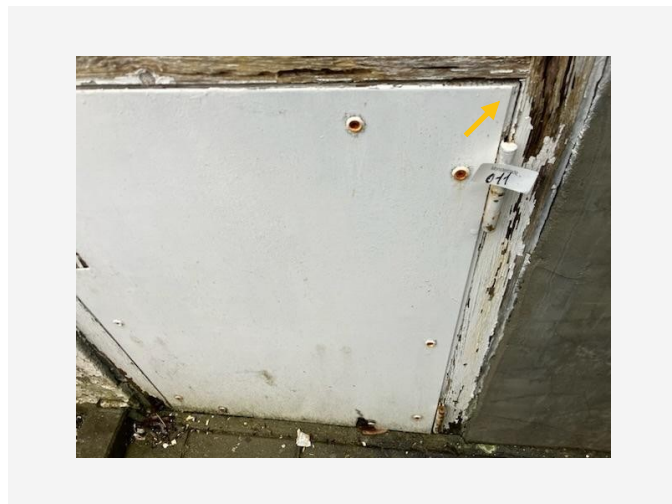
Het asbestmateriaal valt onder de mijlpaal van 2040.

Zorgvuldig beheren

Eindbeoordeling materiaalrisico	Laag materiaalrisico en/of verlaagde kans op vezelvrijgave
---------------------------------	--

Gebondenheid	Categorie 1: hechtgebonden in oorsprong
Asbestsoort (vezeltype)	Alleen chrysotiel
Asbestconcentratie	Laag (< 50%)
Afschermingsgraad van het gehele materiaal	Geheel of deels vrij aan de buitenlucht
Toestand van het materiaal	Licht beschadigd, licht verweerd. Intact materiaal type Pical – asbestboard of categorie III 'gebondenheid'

#	Type	Referentie	Resultaat
5.1	Puntmonster	011	Chrysotiel

Beschrijving	Luik kruipruimte
Omgeving	Buiten
Primaire drager	Wandopening verticaal (raam, deur, ...)
Asbestmateriaal	Plaat, paneel, tablet - Type Menuiserite
Bindmiddel van asbestmateriaal	Cement

- Zorg voor een veilig beheer. Vermijd het beschadigen van het asbestmateriaal. Controleer de toestand jaarlijks op wijzigingen.
- Scherm in afwachting van verwijdering het asbestmateriaal af van luchtstromingen en verstoring: bijvoorbeeld door het te verpakken, te fixeren, af te dekken, signalisatie - afbakening aan te brengen, ...
- Zorg voor een veilig beheer en verwijder dit asbestmateriaal wanneer het bij werken eenvoudig bereikbaar wordt. Controleer de toestand jaarlijks op wijzigingen.

- Eenvoudige handelingen: mag via doe-het-zelf of door werknemer(s) met opleidingsattest eenvoudige handelingen
Mag via doe-het-zelf of door werknemer(s) met opleidingsattest eenvoudige handelingen. Daar de nodige pbm's. Lees toelichting onderaan het attest.

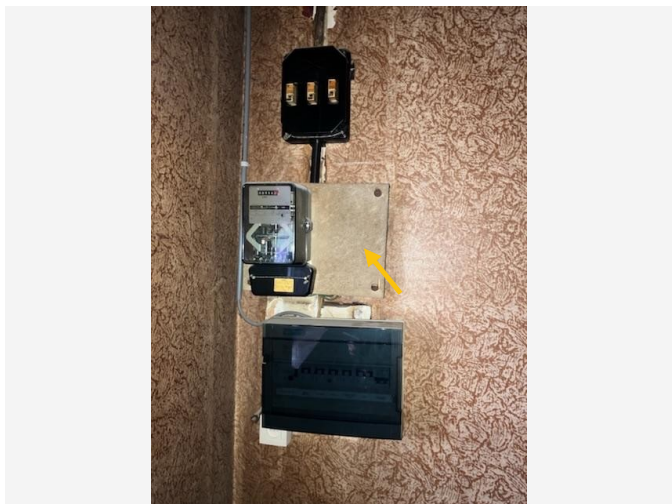
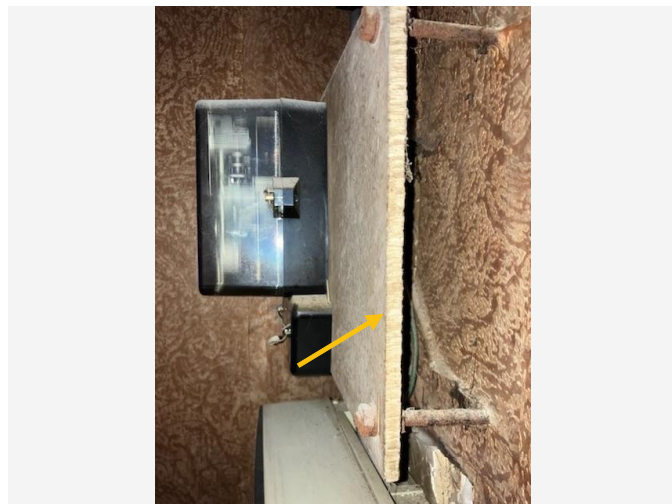
Het asbestmateriaal valt onder de mijlpaal van 2040.

Zorgvuldig beheren

Eindbeoordeling materiaalrisico	Laag materiaalrisico en/of verlaagde kans op vezelvrijgave
---------------------------------	--

Gebondenheid	Categorie 1: hechtgebonden in oorsprong
Asbestsoort (vezeltype)	Crocidoliet aanwezig
Asbestconcentratie	Laag (< 50%)
Afschermingsgraad van het gehele materiaal	Geheel of deels (ook) vrij aan de binnenlucht
Toestand van het materiaal	Onbeschadigd, niet verweerd

Beschrijving	Plaat elektriciteit meter
Omgeving	Binnen
Primaire drager	Communicatie en elektrische infrastructuur en uitrusting
Asbestmateriaal	Dak- en gevelbekleding - Plaat
Bindmiddel van asbestmateriaal	Cement
Gebondenheid op basis van bindmiddel	Hecht
Hoeveelheid (oppervlakte - dikte - aantal)	• 0,30 m ² - 1,00 cm - 1 stuk
Totaal volume	0,003 m ³
Eenvoudig bereikbaar	Ja

- Zorg voor een veilig beheer. Vermijd het beschadigen van het asbestmateriaal. Controleer de toestand jaarlijks op wijzigingen.
- Scherm in afwachting van verwijdering het asbestmateriaal af van luchtstromingen en verstoring: bijvoorbeeld door het te verpakken, te fixeren, af te dekken, signalisatie - afbakening aan te brengen, ...
- Zorg voor een veilig beheer en verwijder dit asbestmateriaal wanneer het bij werken eenvoudig bereikbaar wordt. Controleer de toestand jaarlijks op wijzigingen.

- Eenvoudige handelingen: mag via doe-het-zelf of door werknemer(s) met opleidingsattest eenvoudige handelingen
Lees toelichting onderaan het attest

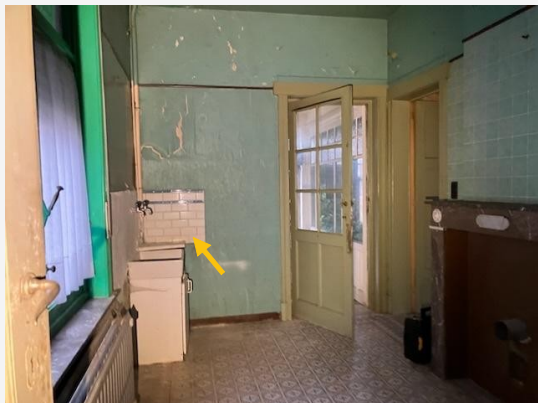
Tegellijm onder vloer gelijkvloers en wand keuken. Kan enkel bemonsterd worden door destructief. Bij verwijdering extra Staalname aangeraden

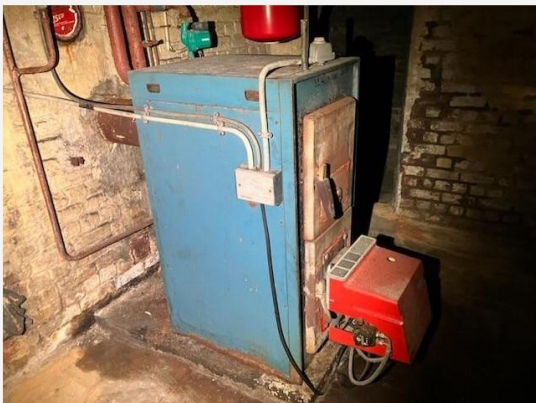
Ketel kan asbesthoudende materialen bevatten.

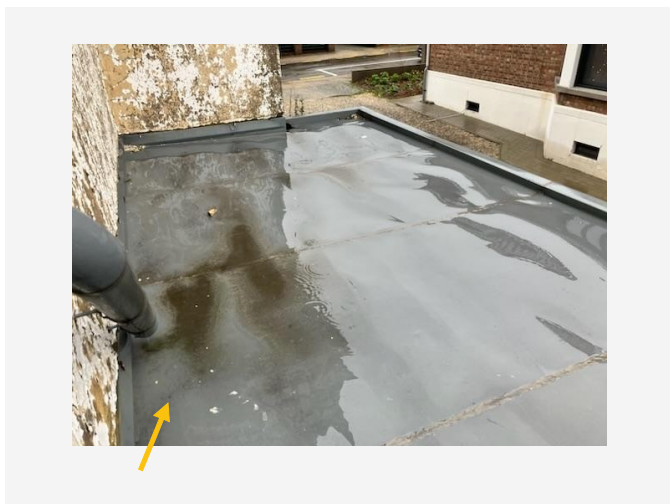
Onder zinken afwerklaag kan nog roofing zitten.
