Asbestinventarisatetest

Parkstraat 53A/201, 3070 Kortenberg

Attestnummer : 20260305-000189.000

Uitgegeven op : 05.03.2026

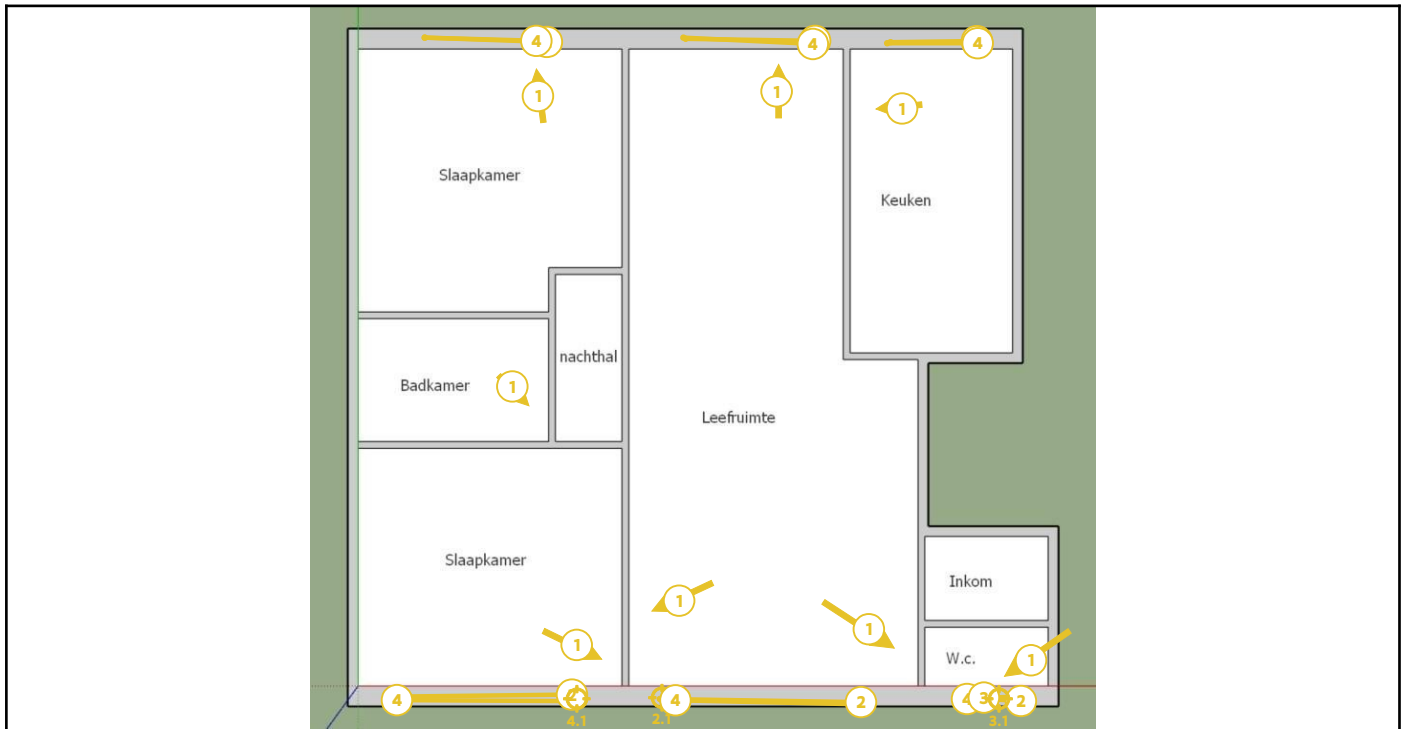
Plan 1.1: 11027 plan app

Beschrijving	Type	Actie
1. Bakeliet radiatorknoppen	Asbestmateriaal	Zorgvuldig beheren
2. Kitramen (tussen glas en profiel)	Asbestmateriaal	Zorgvuldig beheren
2.1 Code: MM04	Puntmonster	-
3. Plaat deur	Asbestmateriaal	Zorgvuldig beheren
3.1 Code: MM03	Kleefmonster	-
4. Kitramen (tussen muur en profiel)	Asbestmateriaal	Zorgvuldig beheren
4.1 Code: M05	Puntmonster	-

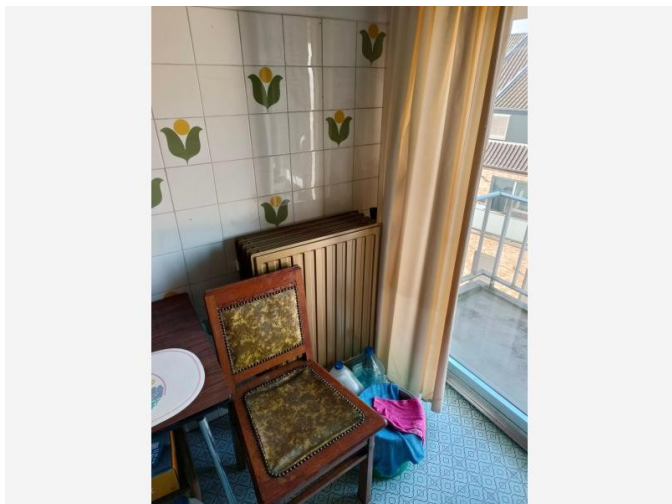
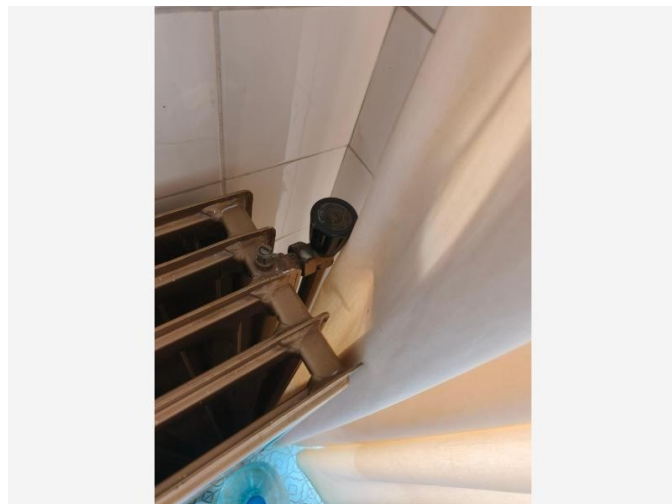
Het asbestmateriaal valt onder de mijlpaal van 2040.

Eindbeoordeling materiaalrisico	Laag materiaalrisico en/of verlaagde kans op vezelvrijgave
---------------------------------	--

Gebondenheid	Categorie 1: hechtgebonden in oorsprong
Asbestsoort (vezeltype)	Crocidoliet aanwezig
Asbestconcentratie	Laag (< 50%)
Afschermingsgraad van het gehele materiaal	Geheel of deels (ook) vrij aan binnenluchtstromen
Toestand van het materiaal	Onbeschadigd, niet verweerd

Beschrijving	Bakeliet radiatorknoppen
Omgeving	Binnen
Primaire drager	Ruimteverwarming
Asbestmateriaal	Plaat, paneel, tablet - Type Bakeliet
Bindmiddel van asbestmateriaal	Kunststof of -hars
Gebondenheid op basis van bindmiddel	Hecht
Hoeveelheid (oppervlakte - dikte - aantal)	<ul style="list-style-type: none"> • 1,00 m² - 0,80 cm - 8 stuks
Totaal volume	0,064 m ³
Eenvoudig bereikbaar	Ja
Bevestigingswijze	<ul style="list-style-type: none"> • Geschroefd
Identificatiemethode	<p>De asbestdeskundige beoordeelt het materiaal als asbestverdacht en dus asbesthoudend, en dit zonder monstername.</p> <p>Motivatie: De monstername brengt andere schade aan dan schade die inherent is aan de monstername.</p>
Destructieve handeling voor identificatie	Nee
Opmerking	<p>Deze oppervlakte werd niet gemeten, maar geschat op basis van een benadering voor alle aanwezige radiatorknoppen. Deze schatting mag niet worden gebruikt als maatstaf voor heffingen. Als deskundige hebben wij geverifieerd dat het materiaal inderdaad bakeliet betreft en geen harde PVC. Bakeliet wordt door ons beschouwd als een asbestverdachte toepassing, aangezien het in veel gevallen asbesthoudend is. We hebben echter geen staalname uitgevoerd om de functionaliteit van de radiatorknoppen niet in gevaar te brengen.</p>

- Zorg voor een veilig beheer. Vermijd het beschadigen van het asbestmateriaal. Controleer de toestand jaarlijks op wijzigingen.
- Voer bijkomende staalname(s) uit.

- Eenvoudige handelingen: mag via doe-het-zelf of door werknemer(s) met opleidingsattest eenvoudige handelingen
De toepassing moet men voor verwijdering steeds fixeren of bevochtigen. De toepassing niet breken en stofvorming vermijden. Bij het voorzichtig demonteren van de toepassing in asbest is het belangrijk gebruik te maken van de aangewezen PBM's (stofmasker FFP3; wegwerpovertall CAT III type 5/6; wegwerphandschoenen en afspoelbaar schoeisel). Men moet zich goed informeren naar de geldende regels voor asbestinzameling en het wetgevend kader (website van de OVAM (www.asbestinfo.be) en/of CODEX boek VI titel 3).. Zie de huidige regelgeving i.v.m. asbestverwijderingsmethodes, zie ook <https://ovam.vlaanderen.be/voorzorgsmaatregelen-bij-asbestverwijdering>. Bij verwijdering door doe-het-zelf kan men dit afval dubbel en luchtdicht verpakt afdienen bij het gemeentelijk recyclagepark. Raadpleeg op voorhand de voorwaarden van het recyclagepark. Voor verdere informatie kan u de "Toelichting" achteraan beschreven in het asbestattest, waar de methodieken asbestverwijdering worden beschreven verder

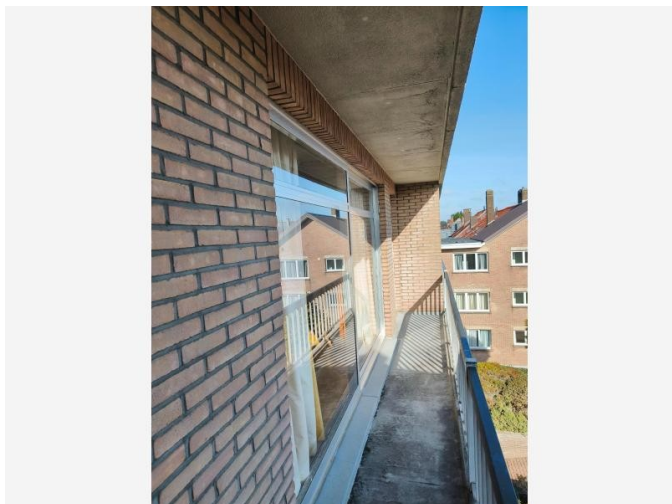
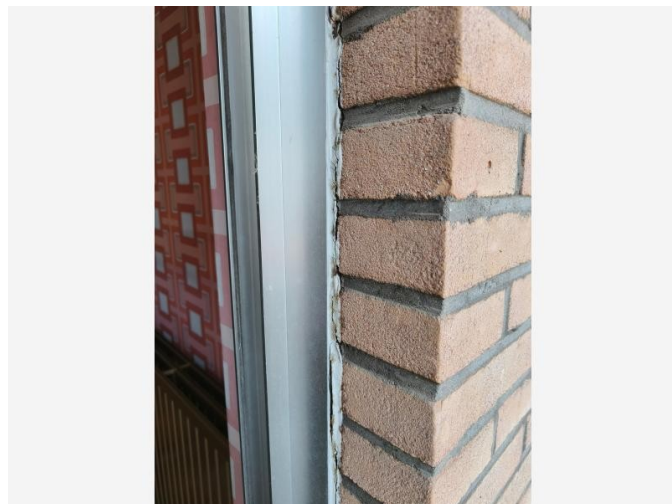
Het asbestmateriaal valt onder de mijlpaal van 2040.

Eindbeoordeling materiaalrisico	Laag materiaalrisico en/of verlaagde kans op vezelvrijgave
---------------------------------	--

Gebondenheid	Categorie 1: hechtgebonden in oorsprong
Asbestsoort (vezeltype)	Alleen chrysotiel
Asbestconcentratie	Laag (< 50%)
Afschermingsgraad van het gehele materiaal	Geheel of deels (ook) vrij aan de binnenlucht
Toestand van het materiaal	Licht beschadigd, licht verweerd. Intact calciumsilicaatmateriaal of categorie III 'gebondenheid'

#	Type	Referentie	Resultaat
2.1	Puntmonster	MM04	Chrysotiel

Beschrijving	Kitramen (tussen glas en profiel)
Omgeving	Grenst aan binnen- en buitenlucht
Primaire drager	Wandopening verticaal (raam, deur, ...)
Asbestmateriaal	In-situ afwerkingslagen - Pasta, stopverf, voegsel, stopsel, vulsel, mastiek, katten, ...
Bindmiddel van asbestmateriaal	Kitten, mastiek, pasta
Gebondenheid op basis van bindmiddel	Hecht
Hoeveelheid (gewicht - aantal)	<ul style="list-style-type: none">• 2,00 kg - 1 stuk
Totaal gewicht	2,00 kg
Eenvoudig bereikbaar	Ja
Bevestigingswijze	<ul style="list-style-type: none">• Verlijmd, ingegoten, versmeerd
Identificatiemethode	Een monstername door de asbestdeskundige met laboanalyse door een asbestlabo.
Destructieve handeling voor identificatie	Nee
Opmerking	De opgegeven volumes zijn slechts schattingen en mogen niet worden gebruikt als maatstaf voor heffingen.

- Zorg voor een veilig beheer. Vermijd het beschadigen van het asbestmateriaal. Controleer de toestand jaarlijks op wijzigingen.

- Eenvoudige handelingen: mag via doe-het-zelf of door werknemer(s) met opleidingsattest eenvoudige handelingen
Verwijder de asbesthoudende mastiek door raam en kader samen te verwijderen en de mastiek zo op een veilige manier mee af te voeren. De toepassing moet men voor verwijdering steeds fixeren of bevochtigen. De toepassing niet breken en stofvorming vermijden. Bij het voorzichtig demonteren van de toepassing in asbest is het belangrijk gebruik te maken van de aangewezen PBM's (stofmasker FFP3; wegwerpoverall CAT III type 5/6; wegwerphandschoenen en afspoelbaar schoeisel). Men moet zich goed informeren naar de geldende regels voor asbestinzameling en het wetgevend kader (website van de OVAM (www.asbestinfo.be) en/of CODEX boek VI titel 3).. Zie de huidige regelgeving i.v.m. asbestverwijderingsmethodes, zie ook <https://ovam.vlaanderen.be/voorzorgsmaatregelen-bij-asbestverwijdering>. Bij verwijdering door doe-het-zelf kan men dit afval dubbel en luchtdicht verpakt aandielen bij het gemeentelijk recyclagepark. Raadpleeg op voorhand de voorwaarden van het recyclagepark. Voor verdere informatie kan u de "Toelichting" achteraan beschreven in het asbestattest, waar de methodieken asbestverwijdering worden beschreven verder raadplegen

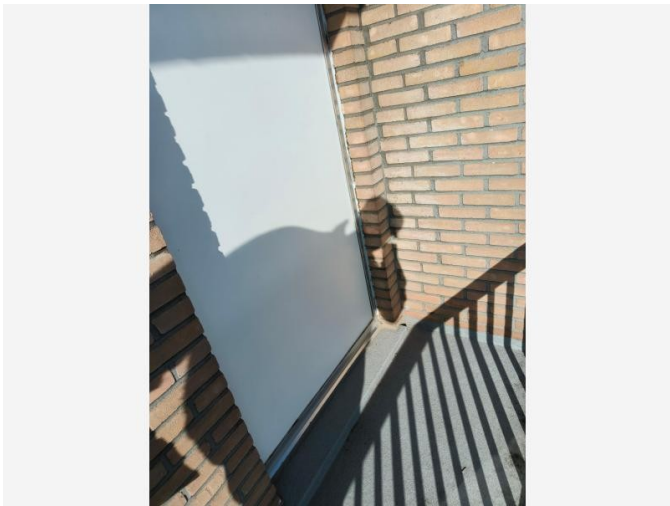
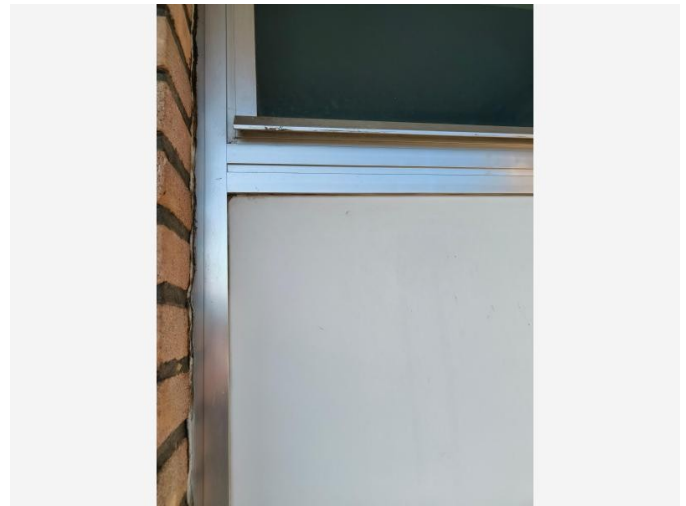
Het asbestmateriaal valt onder de mijlpaal van 2040.

Eindbeoordeling materiaalrisico	Laag materiaalrisico en/of verlaagde kans op vezelvrijgave
---------------------------------	--

Gebondenheid	Categorie 1: hechtgebonden in oorsprong
Asbestsoort (vezeltype)	Alleen chrysotiel
Asbestconcentratie	Laag (< 50%)
Afschermingsgraad van het gehele materiaal	Geheel of deels (ook) vrij aan de binnenlucht
Toestand van het materiaal	Licht beschadigd, licht verweerd. Intact calciumsilicaatmateriaal of categorie III 'gebondenheid'

#	Type	Referentie	Resultaat
3.1	Kleefmonster	MM03	Chrysotiel

Beschrijving	Plaat deur
Omgeving	Buiten
Primaire drager	Wandopening verticaal (raam, deur, ...)
Asbestmateriaal	Plaat, paneel, tablet - Geëmailleerd, type Glasal
Bindmiddel van asbestmateriaal	Cement
Gebondenheid op basis van bindmiddel	Hecht
Hoeveelheid (oppervlakte - dikte - aantal)	• 1,50 m ² - 0,50 cm - 1 stuk
Totaal volume	0,008 m ³
Eenvoudig bereikbaar	Ja
Bevestigingswijze	• Verlijmd, ingegoten, versmeerd
Identificatiemethode	Een monstername door de asbestdeskundige met laboanalyse door een asbestlabo.
Destructieve handeling voor identificatie	Nee

- Zorg voor een veilig beheer. Vermijd het beschadigen van het asbestmateriaal. Controleer de toestand jaarlijks op wijzigingen.

- Eenvoudige handelingen: mag via doe-het-zelf of door werknemer(s) met opleidingsattest eenvoudige handelingen
Verwijder de asbesthoudende plaat door plaat en kader samen te verwijderen en de plaat zo op een veilige manier mee af te voeren. De toepassing moet men voor verwijdering steeds fixeren of bevochtigen. De toepassing niet breken en stofvorming vermijden. Bij het voorzichtig demonteren van de toepassing in asbest is het belangrijk gebruik te maken van de aangewezen PBM's (stofmasker FFP3; wegwerpoverall CAT III type 5/6; wegwerphandschoenen en afspoelbaar schoeisel). Men moet zich goed informeren naar de geldende regels voor asbestinzameling en het wetgevend kader (website van de OVAM (www.asbestinfo.be) en/of CODEX boek VI titel 3).. Zie de huidige regelgeving i.v.m. asbestverwijderingsmethodes, zie ook <https://ovam.vlaanderen.be/voorzorgsmaatregelen-bij-asbestverwijdering>. Bij verwijdering door doe-het-zelf kan men dit afval dubbel en luchtdicht verpakt aandielen bij het gemeentelijk recyclagepark. Raadpleeg op voorhand de voorwaarden van het recyclagepark. Voor verdere informatie kan u de "Toelichting" achteraan beschreven in het asbestattest, waar de methodieken asbestverwijdering worden beschreven verder raadplegen

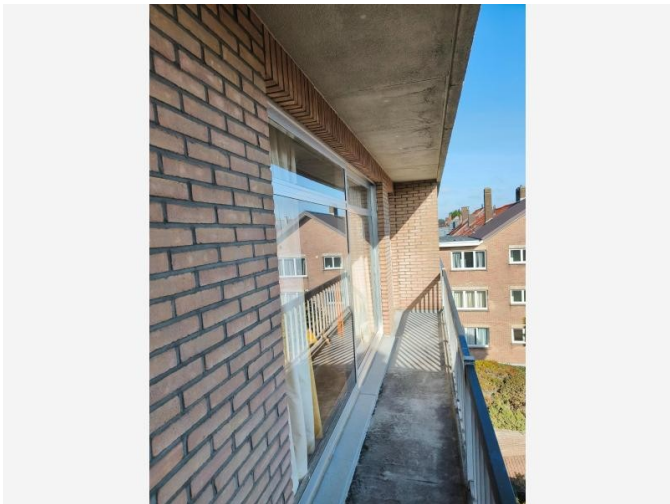
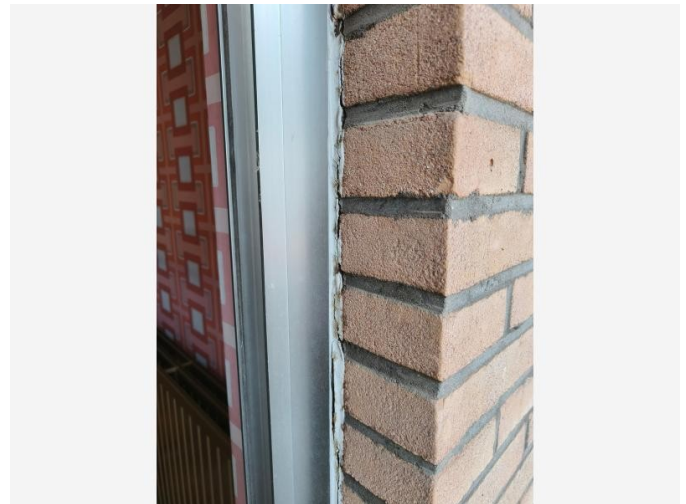
Het asbestmateriaal valt onder de mijlpaal van 2040.

Eindbeoordeling materiaalrisico	Laag materiaalrisico en/of verlaagde kans op vezelvrijgave
---------------------------------	--

Gebondenheid	Categorie 1: hechtgebonden in oorsprong
Asbestsoort (vezeltype)	Alleen chrysotiel
Asbestconcentratie	Laag (< 50%)
Afschermingsgraad van het gehele materiaal	Geheel of deels vrij aan de buitenlucht
Toestand van het materiaal	Licht beschadigd, licht verweerd. Intact calciumsilicaatmateriaal of categorie III 'gebondenheid'

#	Type	Referentie	Resultaat
4.1	Puntmonster	M05	Chrysotiel

Beschrijving	Kitramen (tussen muur en profiel)
Omgeving	Buiten
Primaire drager	Wandopening verticaal (raam, deur, ...)
Asbestmateriaal	In-situ afwerkingslagen - Pasta, stopverf, voegsel, stopsel, vulsel, mastiek, kitten, ...
Bindmiddel van asbestmateriaal	Kitten, mastiek, pasta
Gebondenheid op basis van bindmiddel	Hecht
Hoeveelheid (gewicht - aantal)	<ul style="list-style-type: none">• 2,00 kg - 1 stuk
Totaal gewicht	2,00 kg
Eenvoudig bereikbaar	Ja
Bevestigingswijze	<ul style="list-style-type: none">• Verlijmd, ingegoten, versmeerd
Identificatiemethode	Een monstername door de asbestdeskundige met laboanalyse door een asbestlabo.
Destructieve handeling voor identificatie	Nee
Opmerking	De opgegeven volumes zijn slechts schattingen en mogen niet worden gebruikt als maatstaf voor heffingen.

- Zorg voor een veilig beheer. Vermijd het beschadigen van het asbestmateriaal. Controleer de toestand jaarlijks op wijzigingen.

- Eenvoudige handelingen: mag via doe-het-zelf of door werknemer(s) met opleidingsattest eenvoudige handelingen
Schraap de asbesthoudende mastiek van de muur met een steek of schraapmes. De toepassing moet men voor verwijdering steeds fixeren of bevochtigen. De toepassing niet breken en stofvorming vermijden. Bij het voorzichtig demonteren van de toepassing in asbest is het belangrijk gebruik te maken van de aangewezen PBM's (stofmasker FFP3; wegwerpovertall CAT III type 5/6; wegwerphandschoenen en afspoelbaar schoeisel). Men moet zich goed informeren naar de geldende regels voor asbestinzameling en het wetgevend kader (website van de OVAM (www.asbestinfo.be) en/of CODEX boek VI titel 3).. Zie de huidige regelgeving i.v.m. asbestverwijderingsmethodes, zie ook <https://ovam.vlaanderen.be/voorzorgsmaatregelen-bij-asbestverwijdering>. Bij verwijdering door doe-het-zelf kan men dit afval dubbel en luchtdicht verpakt aandienen bij het gemeentelijk recyclagepark. Raadpleeg op voorhand de voorwaarden van het recyclagepark. Voor verdere informatie kan u de "Toelichting" achteraan beschreven in het asbestattest, waar de methodieken asbestverwijdering worden beschreven verder raadplegen

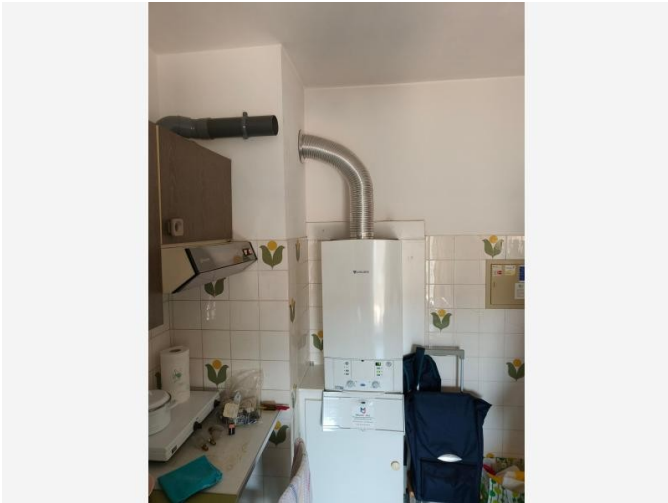
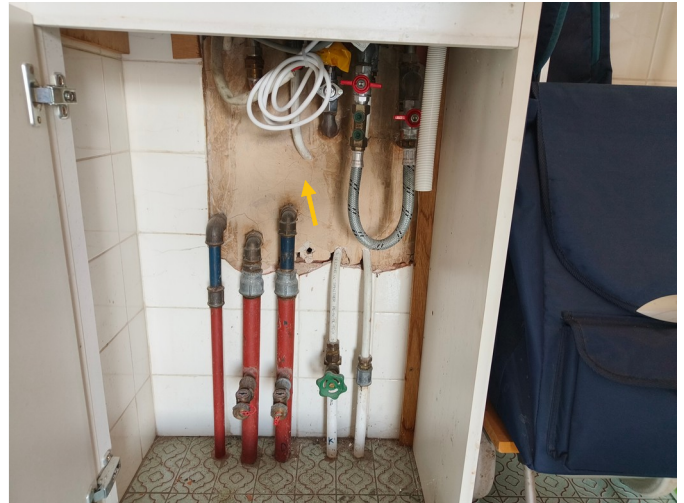
Fiche 5: Pleisterwerk muren

Geen asbest

#	Type	Referentie	Resultaat
5.1	Mengmonster	M01	Geen asbest

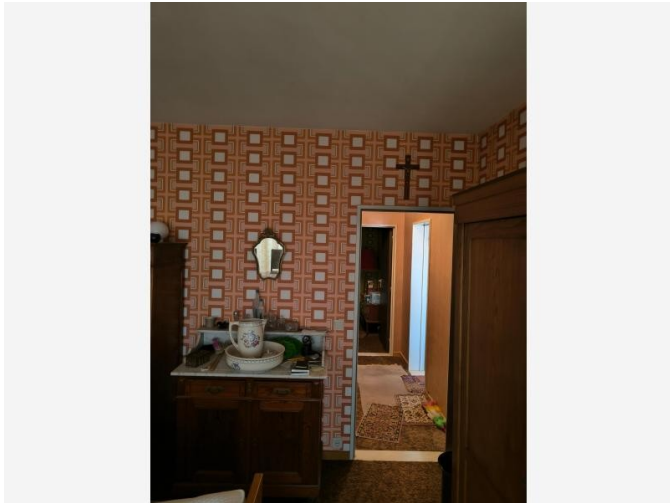
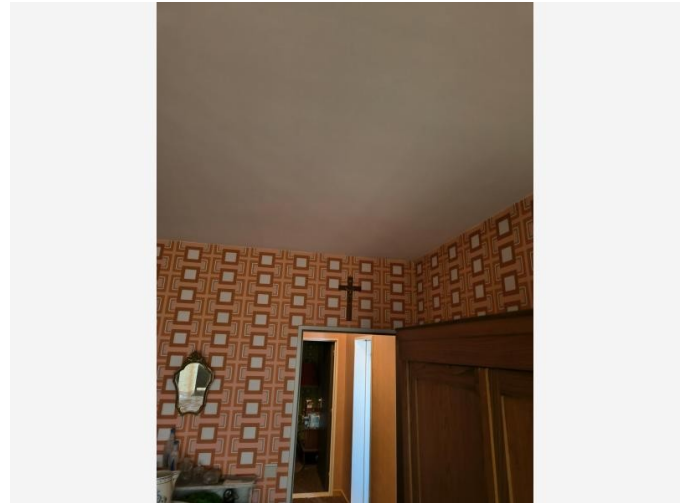
Fiche 6: Pleisterwerk plafonds

Geen asbest

#	Type	Referentie	Resultaat
6.1	Mengmonster	M02	Geen asbest
