Asbestinventarisatetest

Papenstraat 11, 3020 Herent

Attestnummer : 20240527-000297.000

Uitgegeven op : 27.05.2024

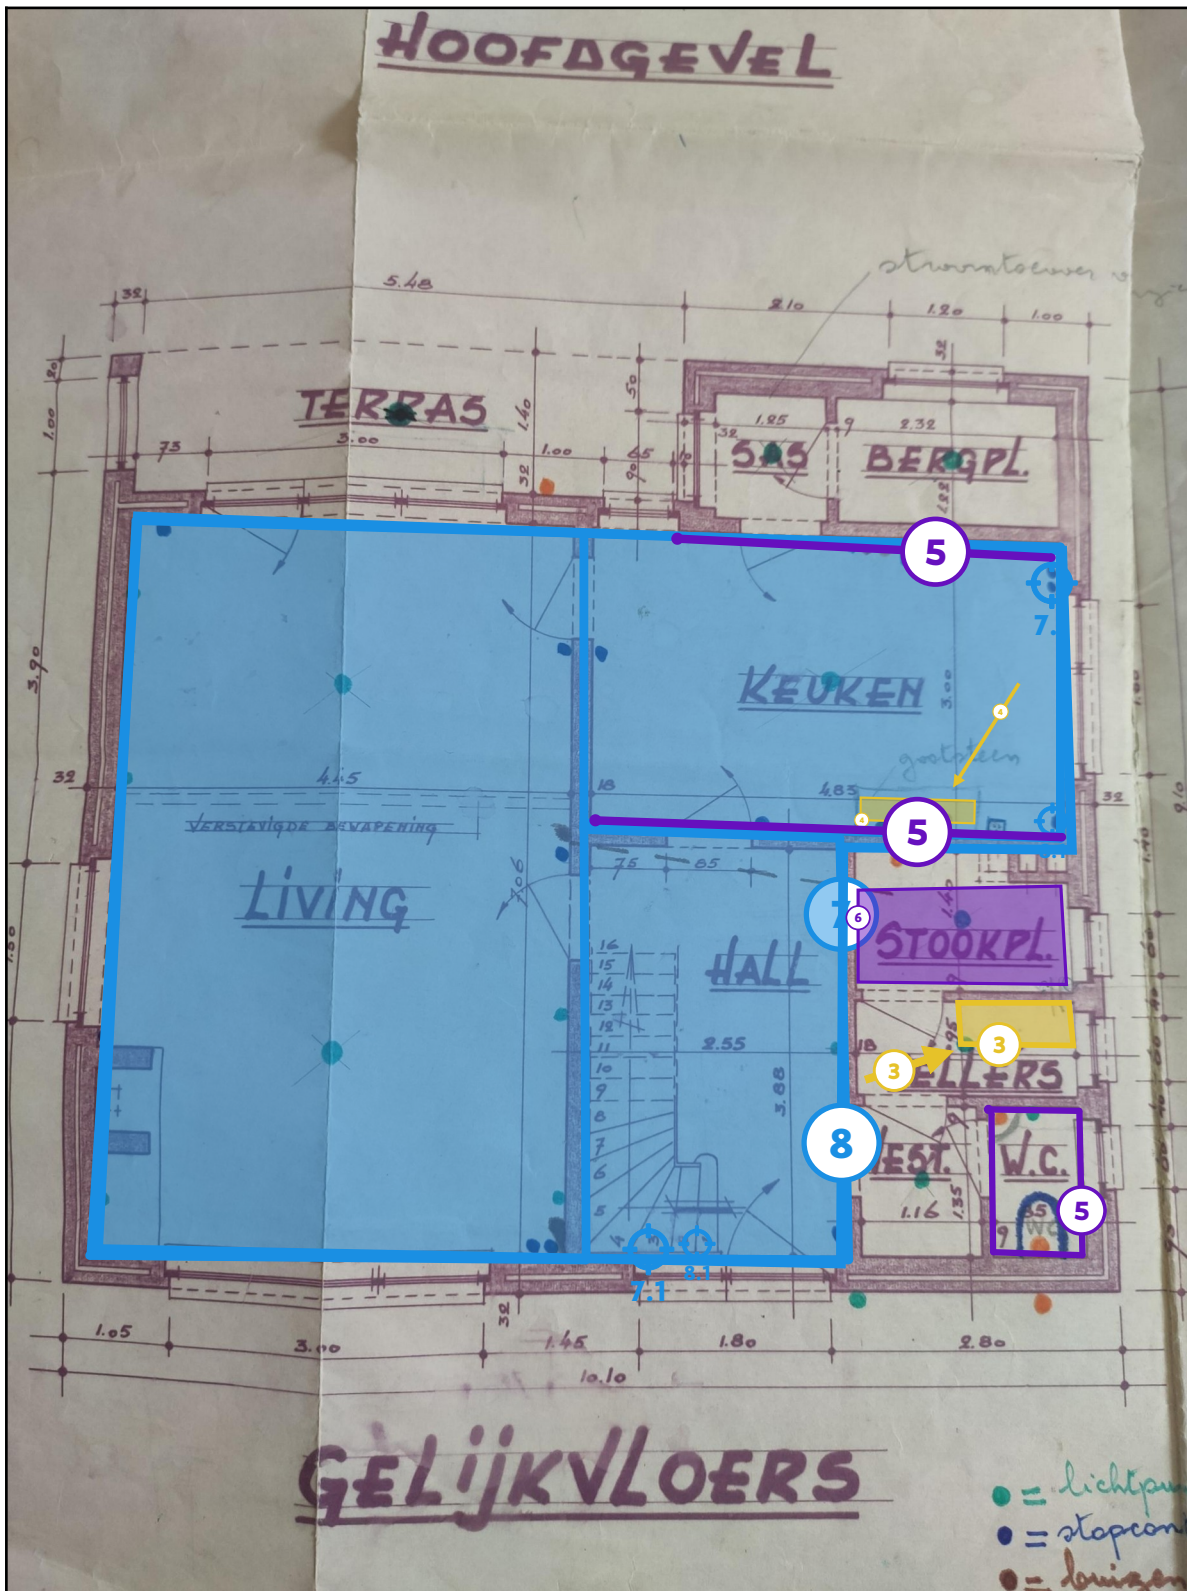
Plan 1.1: Gelijkvloers

3. Bakeliet toepassingen	Asbestmateriaal	Zorgvuldig beheren
4. Dreunplaat onder wasbak	Asbestmateriaal	Zorgvuldig beheren
5. Lijm laag achter wandtegels	Advies	-
6. Verwarmingsketel	Advies	-
7. Pleisterwerk muren	Geen asbest	-
7.1 Code: 001	Mengmonster	-
8. Pleisterwerk plafond	Geen asbest	-
8.1 Code: 002	Mengmonster	-

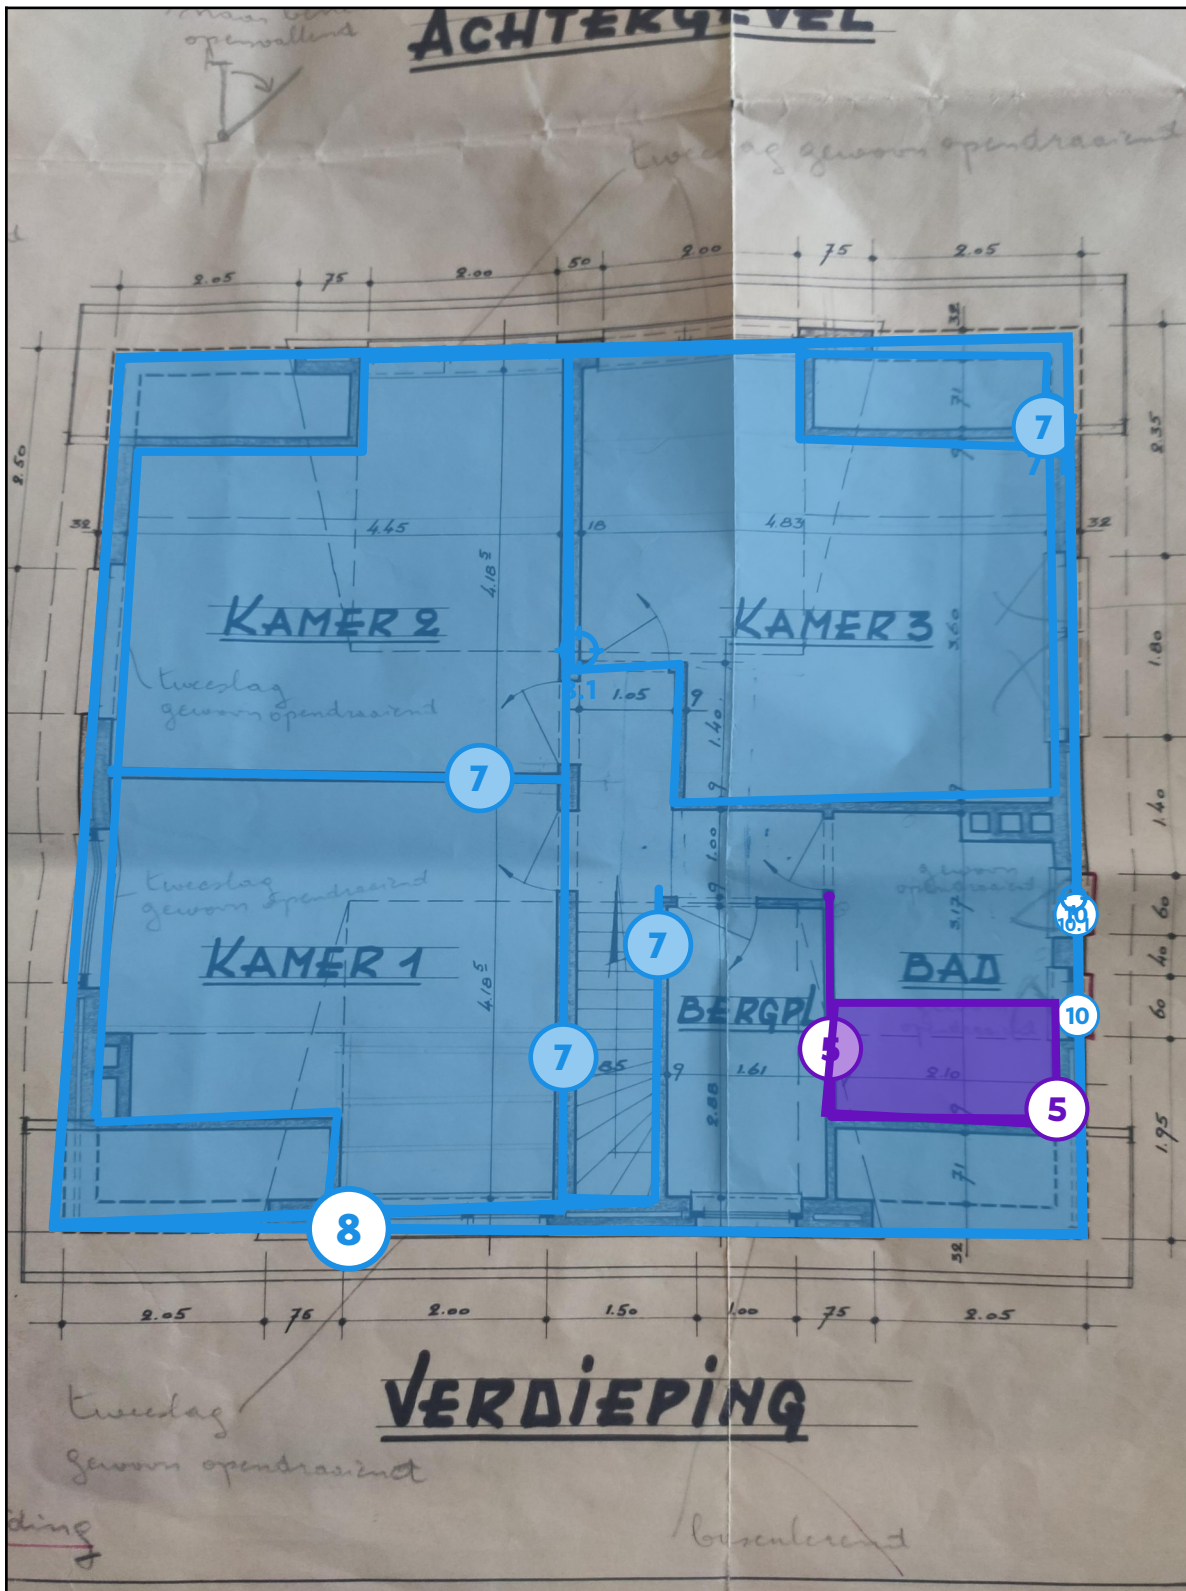
Plan 1.2: 1ste verdiep

5. Lijm laag achter wandtegels	Advies	-
7. Pleisterwerk muren	Geen asbest	-
7.1 Code: 001	Mengmonster	-
8. Pleisterwerk plafond	Geen asbest	-
8.1 Code: 002	Mengmonster	-
10. Afkitting badkamer	Geen asbest	-
10.1 Code: 003	Puntmonster	-

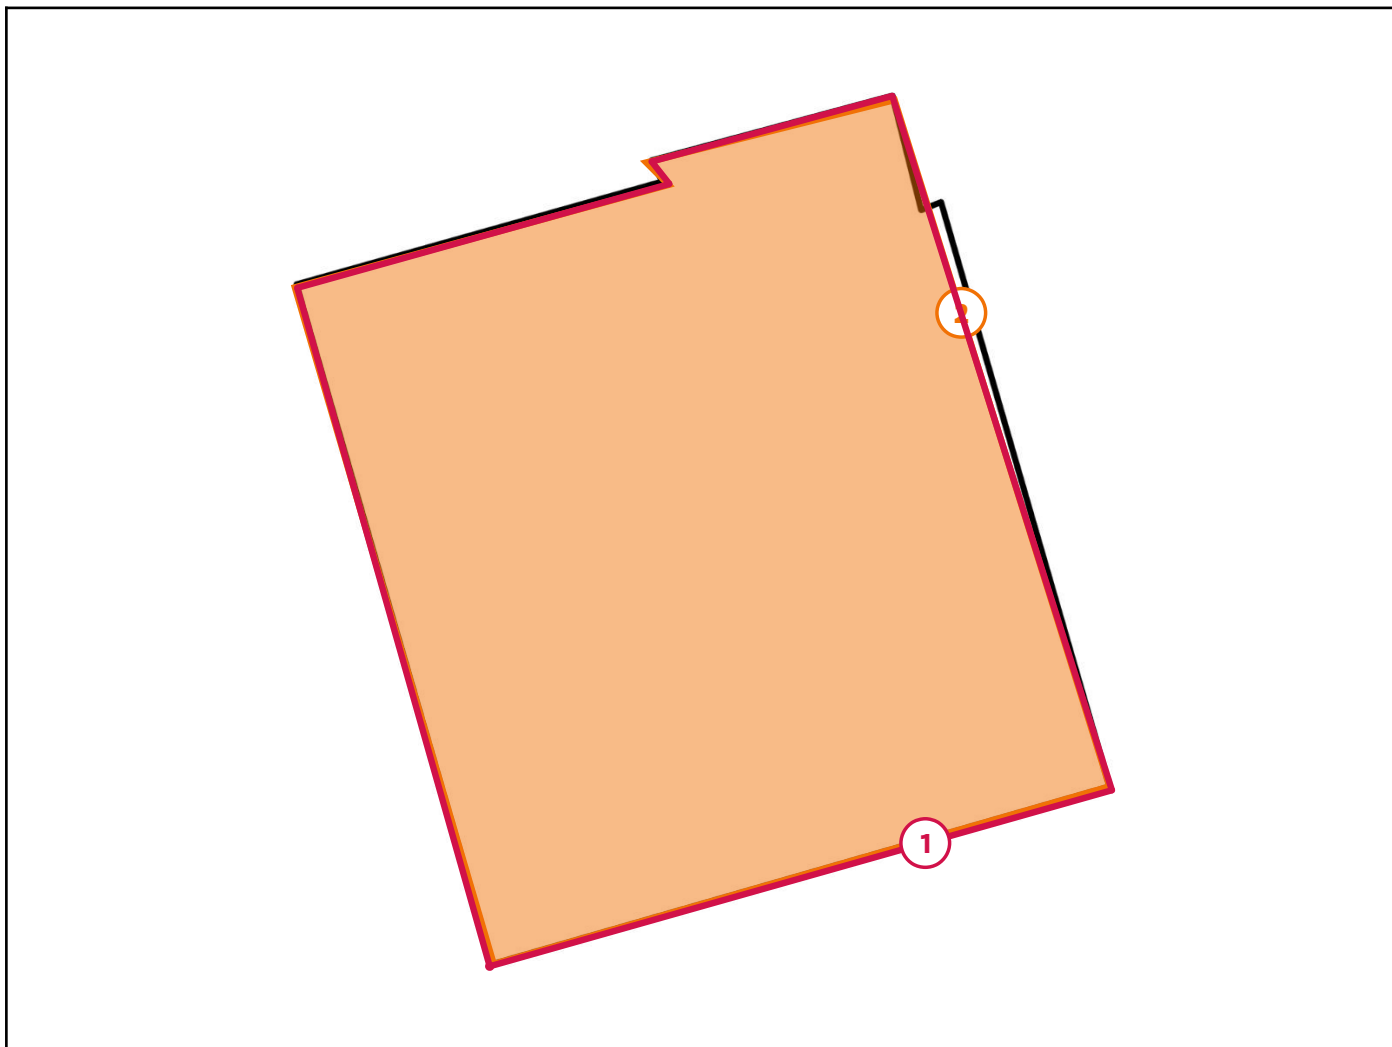
Plan 1.3: Bovenaanzicht

Beschrijving	Type	Actie
1. Slib in dakgoot	Asbestmateriaal	Dringend verwijderen
2. Leien dak	Asbestmateriaal	Verwijderen

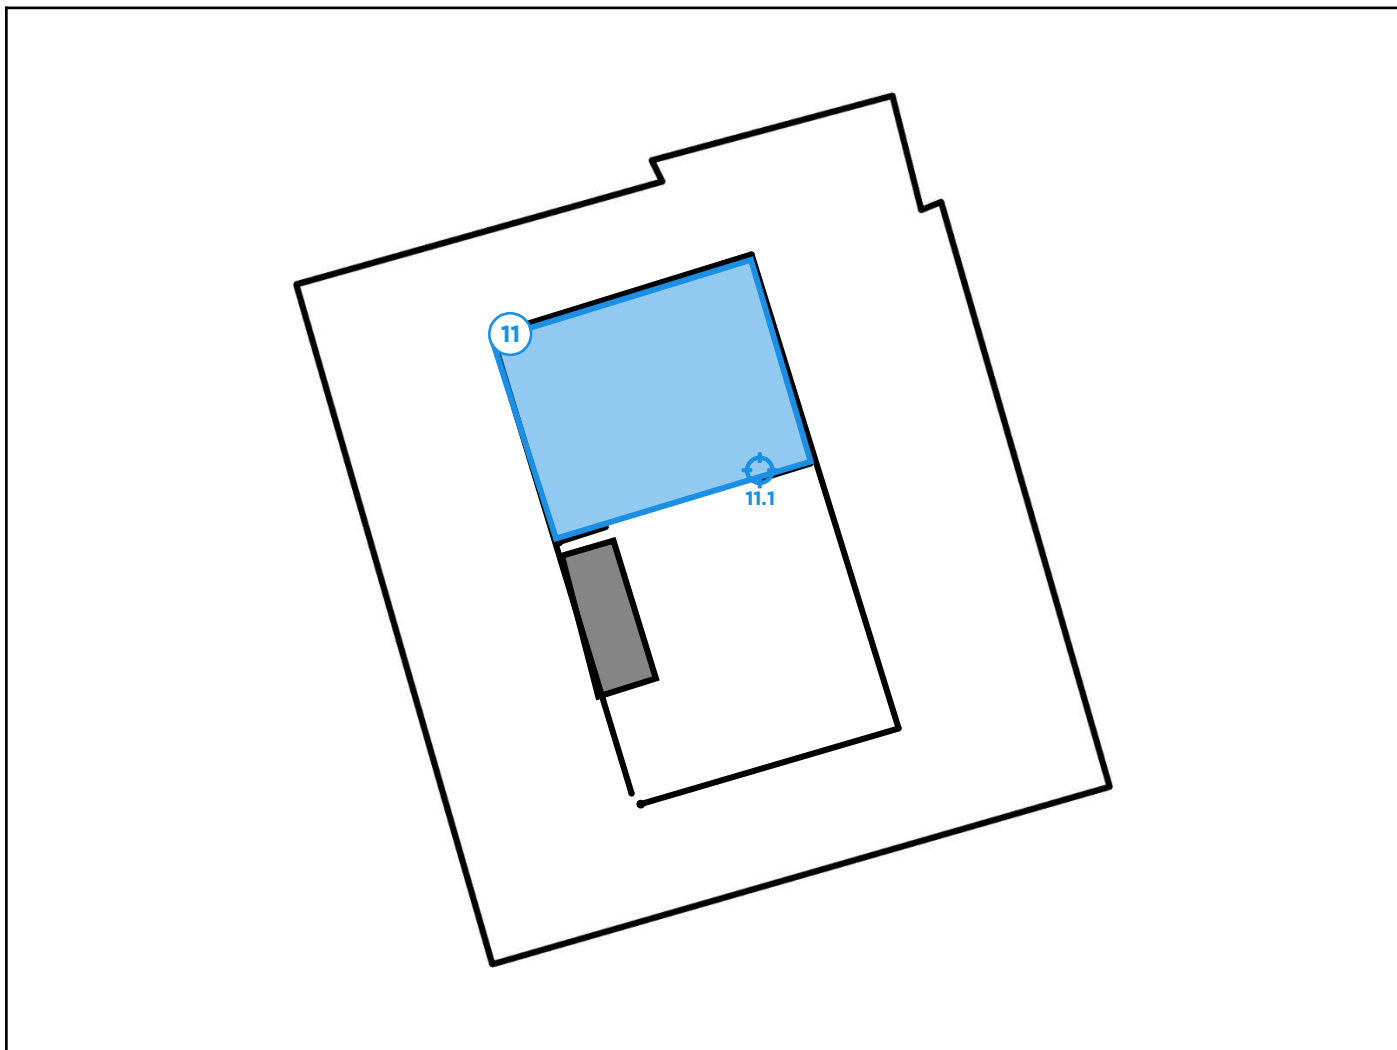
Plan 1.4: Zolder

Beschrijving	Type	Actie
11. Vinylvloerbekleding zolder	Geen asbest	-
11.1 Code: 005	Puntmonster	-

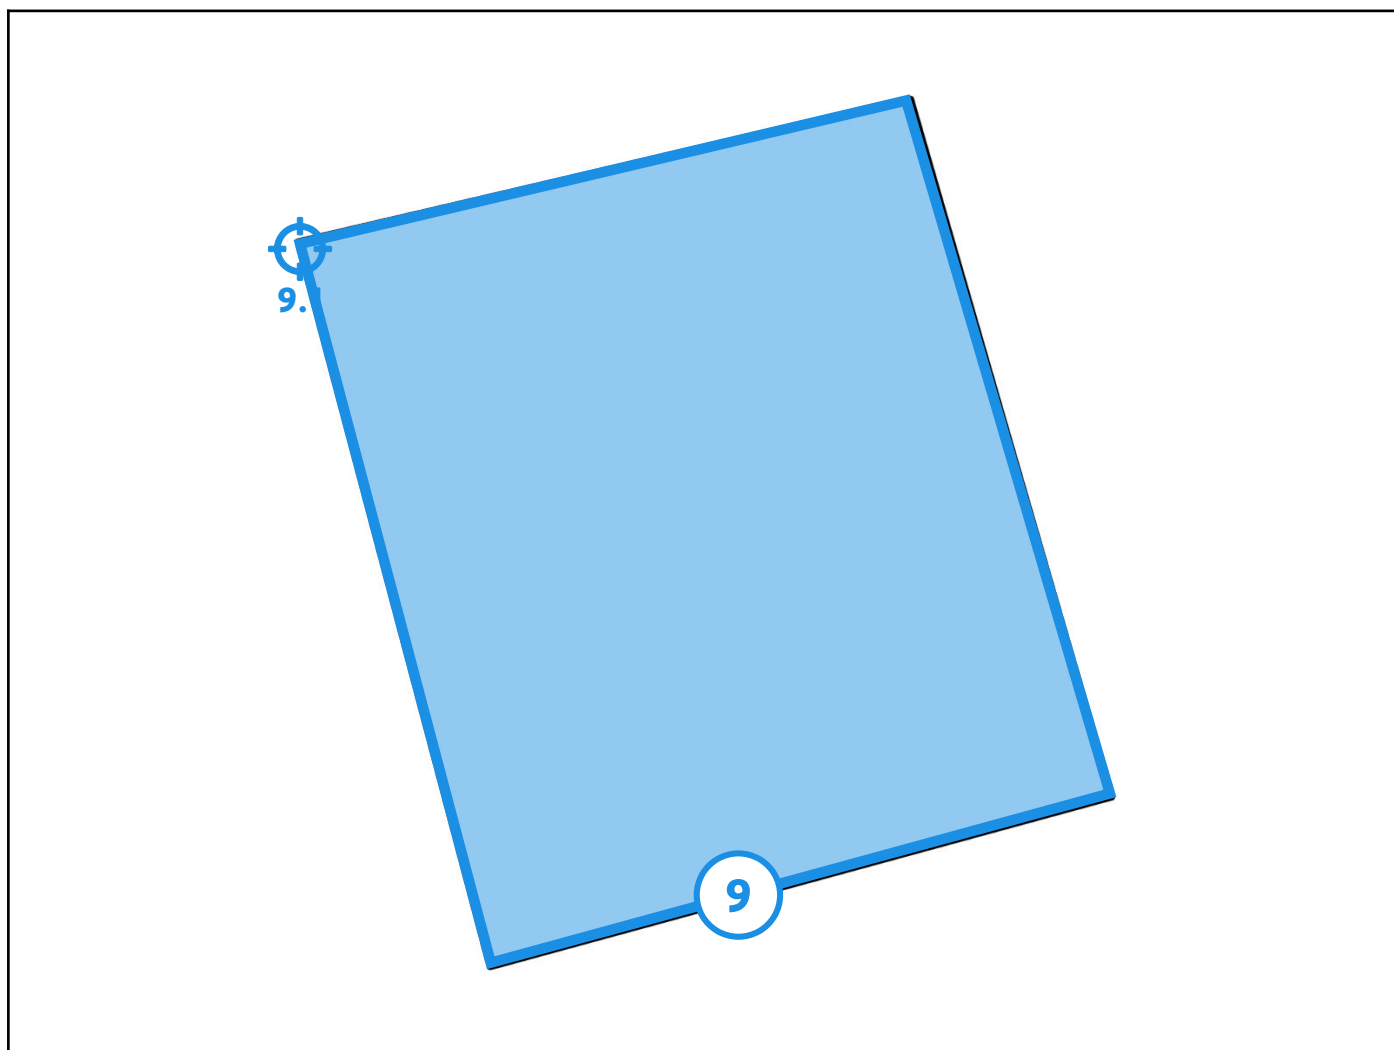
Plan 3.1: Bovenaanzicht

Beschrijving	Type	Actie
9. Dak tuinhuis 2	Geen asbest	-
9.1 Code: 004	Puntmonster	-

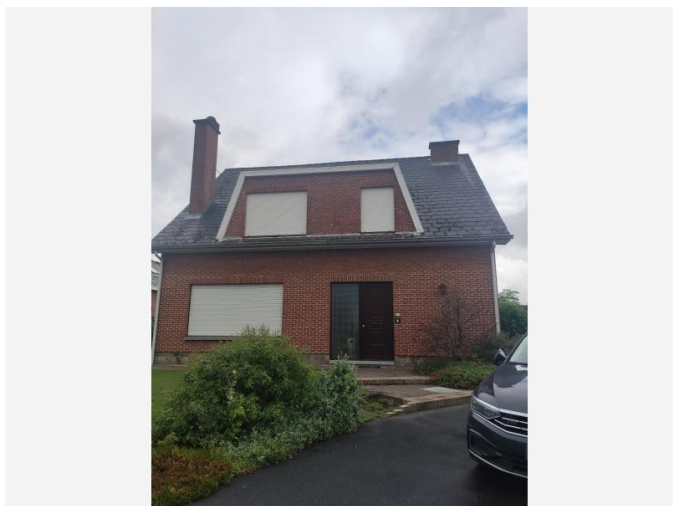
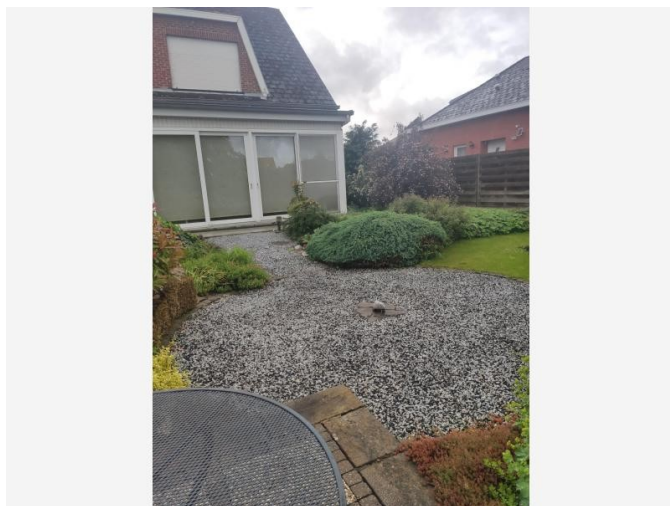
Het asbestmateriaal valt onder de mijlpaal van 2040.

Dringend verwijderen

Beschrijving	Slib in dakgoot
Type afvalstof	Betreft resten (contaminatie) van verwerking of beschadiging
Type resten (contaminatie)	<ul style="list-style-type: none">• Stof, deeltjes < 4 mm, flinters, gruis (los, opliggend)• Stof, deeltjes < 4 mm, flinters, gruis (vermengd in materiaal)
Besmette materialen	<ul style="list-style-type: none">• Sediment (dakgoot, afvoerbuï, regenwaterput, ...)
Bron van de resten	Asbestleien dak
Omgeving	Buiten
Primaire drager	Infrastructuur hemelwater (opvang en afvoer)
Gebondenheid resten	Niet hecht
Hoeveelheid (gewicht - aantal)	<ul style="list-style-type: none">• 20,00 kg - 1 stuk
Totaal gewicht	20,00 kg
Eenvoudig bereikbaar	Ja
Identificatiemethode	Vaststelling zonder monstername

- Verwijder het asbestafval.

- Eenvoudige handelingen: mag via doe-het-zelf of door werknemer(s) met opleidingsattest eenvoudige handelingen
Verwijderingsvoorschriften volgens Codex over het welzijn op het werk Art. VI.3-54
- Eenvoudige handelingen: enkel door erkend asbestverwijderaar
Verwijderingsvoorschriften volgens Codex over het welzijn op het werk Art. VI.3-54

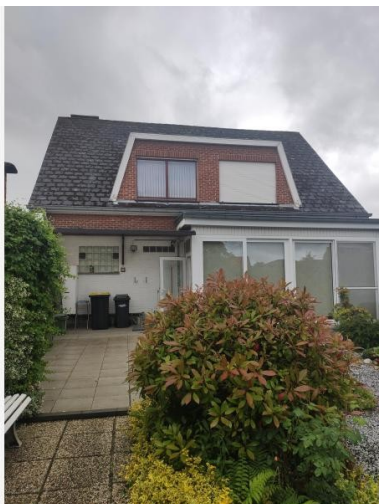
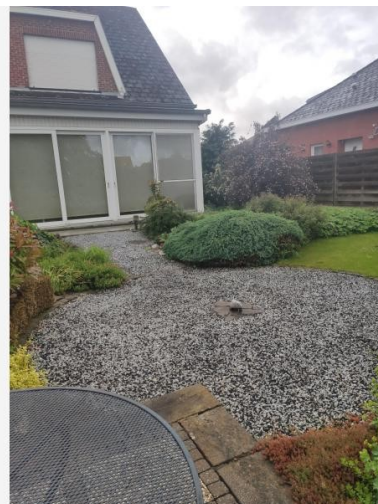
Het asbestmateriaal valt onder de mijlpaal van 2034.

Verwijderen

Eindbeoordeling materiaalrisico	Verhoogd materiaalrisico en/of verhoogde kans op vezelvrijgave
---------------------------------	----------------------------------------------------------------

Gebondenheid	Categorie 1: hechtgebonden in oorsprong
Asbestsoort (vezeltype)	Crocidoliet aanwezig
Asbestconcentratie	Laag (< 50%)
Afschermingsgraad van het gehele materiaal	Geheel of deels vrij aan de buitenlucht
Toestand van het materiaal	Matig beschadigd, matig verweerd

Beschrijving	Leien dak
Omgeving	Buiten
Primaire drager	Schuin dak
Asbestmateriaal	Dak- en gevelbekleding - Lei, shingle
Bindmiddel van asbestmateriaal	Cement
Gebondenheid op basis van bindmiddel	Hecht
Hoeveelheid (oppervlakte - aantal)	• 100,00 m ² - 1 stuk
Totale oppervlakte	100,00 m ²
Eenvoudig bereikbaar	Ja

- Zorg voor een veilig beheer. Vermijd het beschadigen van het asbestmateriaal. Controleer de toestand jaarlijks op wijzigingen.
- Verwijder dit asbestmateriaal zo snel mogelijk. Volg de toestand goed op.
- Hemelwater dat afspoelt van asbestcement daken of gevels kan asbestdeeltjes bevatten. Gebruik het enkel voor gesloten circuits (bv. spoelen toiletten). Reinig na het vervangen van het dak of de gevel de dakgoten en regenwaterput of -ton om asbesthoudend sediment of slib te verwijderen

- Eenvoudige handelingen: mag via doe-het-zelf of door werknemer(s) met opleidingsattest eenvoudige handelingen
Verwijderingsvoorschriften volgens Codex over het welzijn op het werk Art. VI.3-54
- Eenvoudige handelingen: enkel door erkend asbestverwijderaar
Verwijderingsvoorschriften volgens Codex over het welzijn op het werk Art. VI.3-54

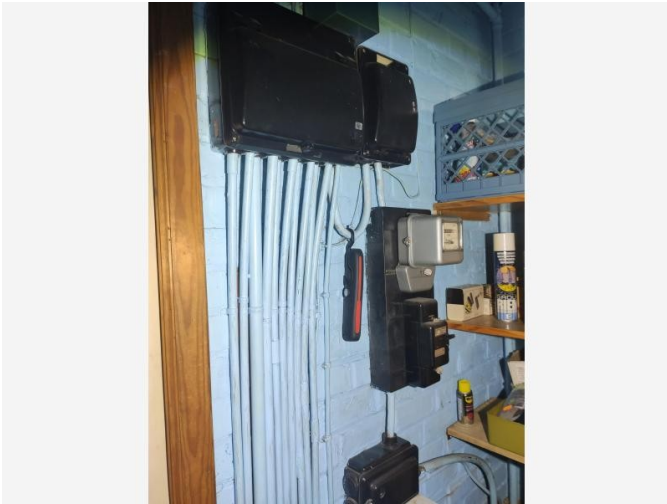
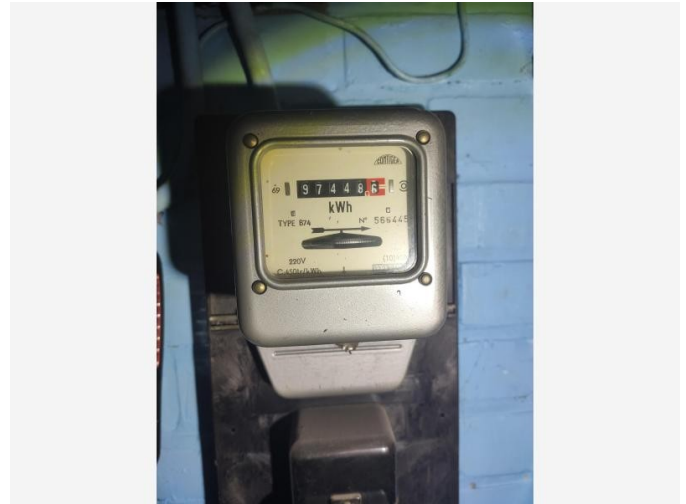
Het asbestmateriaal valt onder de mijlpaal van 2040.

Zorgvuldig beheren

Eindbeoordeling materiaalrisico	Laag materiaalrisico en/of verlaagde kans op vezelvrijgave
---------------------------------	------------------------------------------------------------

Gebondenheid	Categorie 1: hechtgebonden in oorsprong
Asbestsoort (vezeltype)	Crocidoliet aanwezig
Asbestconcentratie	Laag (< 50%)
Afschermingsgraad van het gehele materiaal	Geheel of deels (ook) vrij aan de binnenlucht
Toestand van het materiaal	Onbeschadigd, niet verweerd

Beschrijving	Bakeliet toepassingen
Omgeving	Binnen
Primaire drager	Communicatie en elektrische infrastructuur en uitrusting
Asbestmateriaal	Plaat, paneel, tablet - Type Bakeliet
Bindmiddel van asbestmateriaal	Kunststof of -hars
Gebondenheid op basis van bindmiddel	Hecht
Hoeveelheid (oppervlakte - dikte - aantal)	• 1,00 m ² - 0,30 cm - 1 stuk
Totaal volume	0,003 m ³
Eenvoudig bereikbaar	Ja
Bevestigingswijze	• Geschroefd
Identificatiemethode	Vaststelling zonder monsternamen

- Zorg voor een veilig beheer. Vermijd het beschadigen van het asbestmateriaal. Controleer de toestand jaarlijks op wijzigingen.

- Eenvoudige handelingen: mag via doe-het-zelf of door werknemer(s) met opleidingsattest eenvoudige handelingen
Verwijderingsvoorschriften volgens Codex over het welzijn op het werk Art. VI.3-54
- Eenvoudige handelingen: enkel door erkend asbestverwijderaar
Verwijderingsvoorschriften volgens Codex over het welzijn op het werk Art. VI.3-54

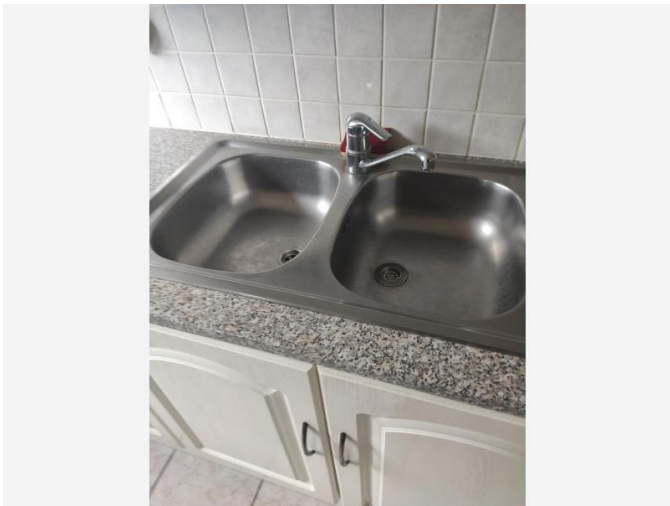
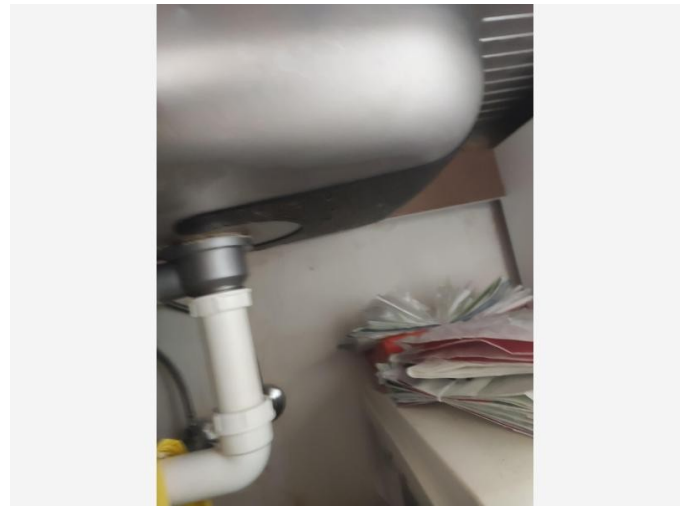
Het asbestmateriaal valt onder de mijlpaal van 2040.

Zorgvuldig beheren

Eindbeoordeling materiaalrisico	Zeer laag materiaalrisico en/of zeer lage kans op vezelvrijgave
---------------------------------	-----------------------------------------------------------------

Gebondenheid	Categorie 1: hechtgebonden in oorsprong
Asbestsoort (vezeltype)	Crocidoliet aanwezig
Asbestconcentratie	Laag (< 50%)
Afschermingsgraad van het gehele materiaal	Enkel randen niet afgeschermd maar geen contact met binnenluchtstromen
Toestand van het materiaal	Onbeschadigd, niet verweerd

Beschrijving	Dreunplaat onder wasbak
Omgeving	Binnen
Primaire drager	Inrichting (meubilair, ...)
Asbestmateriaal	Dreunplaat
Bindmiddel van asbestmateriaal	Bitumen (roofing, teer, asfalt)
Gebondenheid op basis van bindmiddel	Hecht
Hoeveelheid (gewicht - aantal)	<ul style="list-style-type: none">• 0,20 kg - 2 stuks
Totaal gewicht	0,40 kg
Eenvoudig bereikbaar	Ja
Bevestigingswijze	<ul style="list-style-type: none">• Verlijmd, ingegoten, versmeerd
Identificatiemethode	Vaststelling zonder monsternamen

- Zorg voor een veilig beheer. Vermijd het beschadigen van het asbestmateriaal. Controleer de toestand jaarlijks op wijzigingen.

- Eenvoudige handelingen: mag via doe-het-zelf of door werknemer(s) met opleidingsattest eenvoudige handelingen
Verwijderingsvoorschriften volgens Codex over het welzijn op het werk Art. VI.3-54
- Eenvoudige handelingen: enkel door erkend asbestverwijderaar
Verwijderingsvoorschriften volgens Codex over het welzijn op het werk Art. VI.3-54

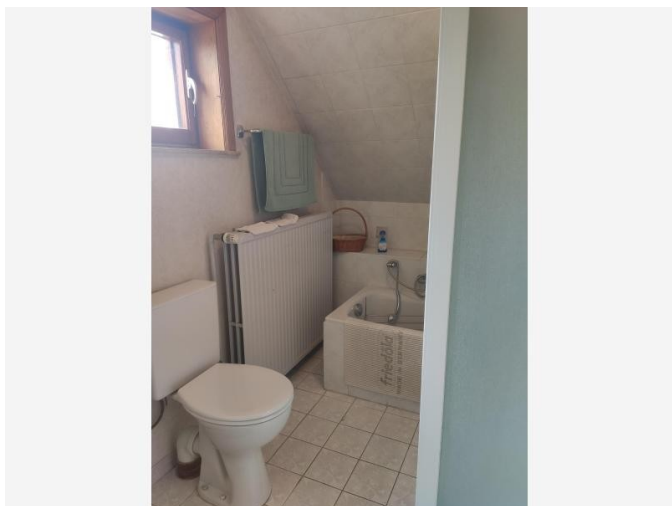
Kans op aanwezigheid van asbestverdachte lijmlaag achter wandtegels in WC, keuke, eetruimte en badkamer. Staalname niet mogelijk binnen het kader van een niet-destructieve inventaris.

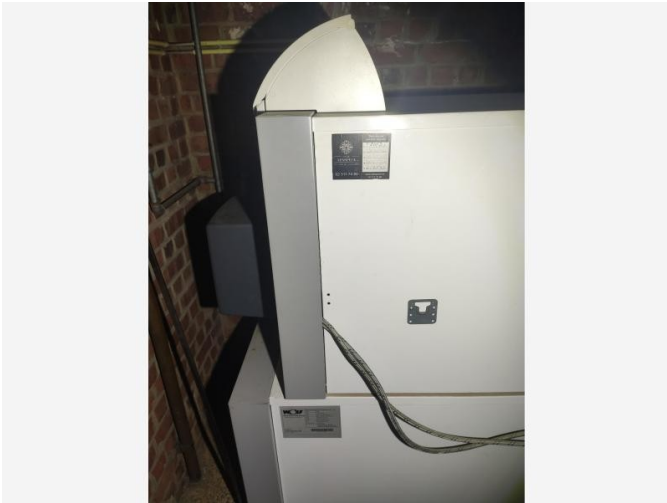
Kans op aanwezigheid van asbestverdachte pakking in oude verwarmingsketel. Staalname niet mogelijk binnen het kader van een niet-destructieve inventaris.

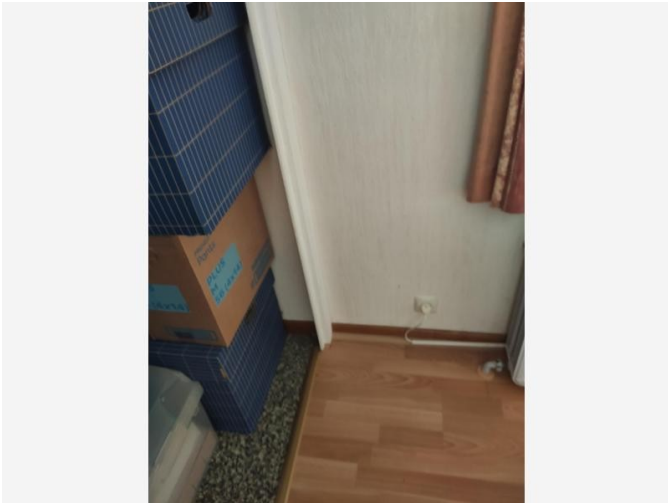
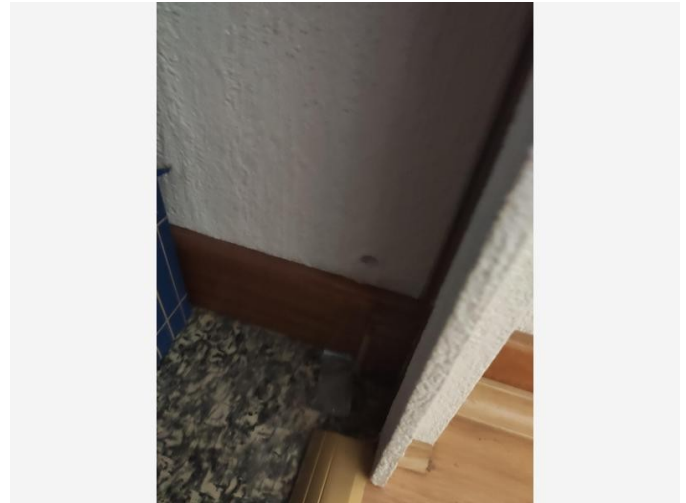
Geen asbest

#	Type	Referentie	Resultaat
7.1	Mengmonster	001	Geen asbest

Beschrijving	Pleisterwerk muren
Omgeving	Binnen
Primaire drager	Binnenwand

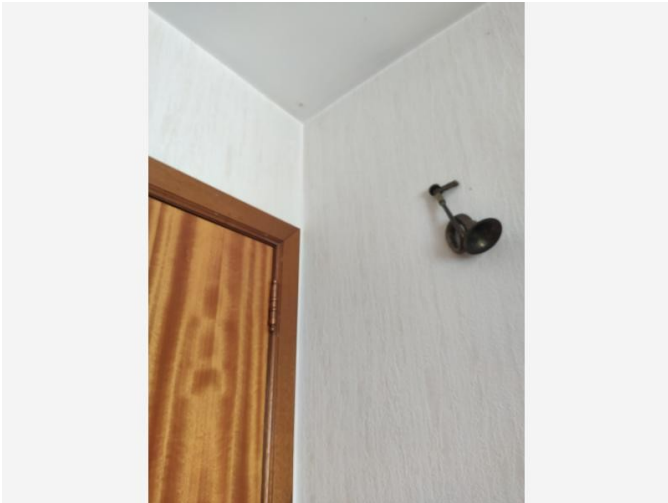
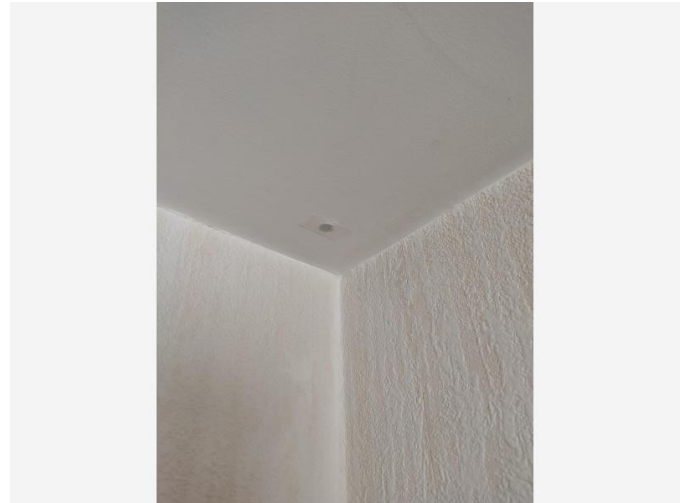
Fiche 8: Pleisterwerk plafond

Geen asbest

#	Type	Referentie	Resultaat
8.1	Mengmonster	002	Geen asbest

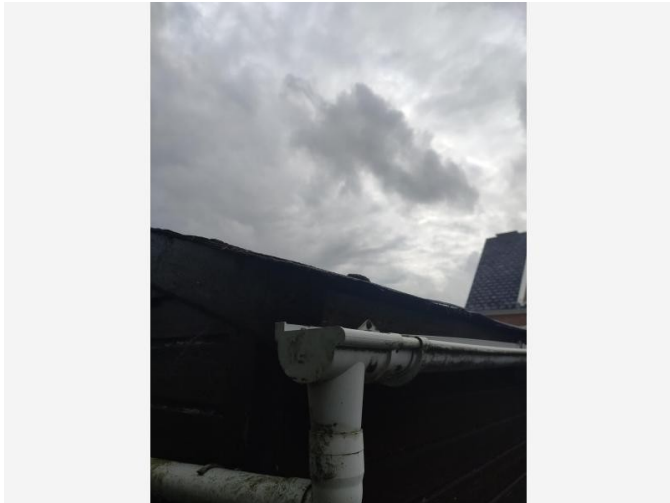
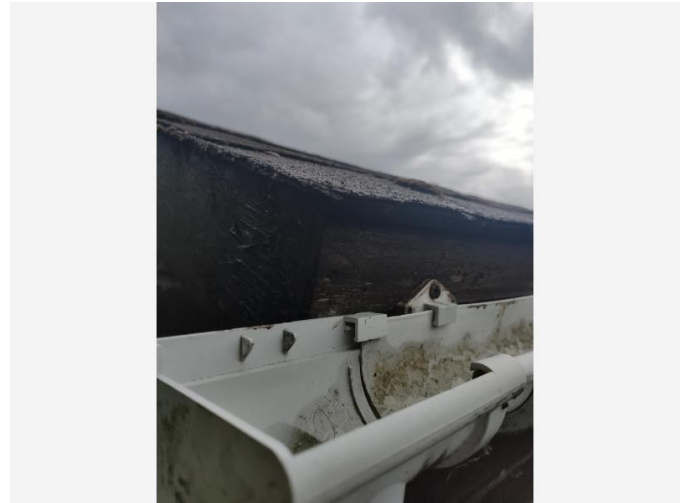
Geen asbest

#	Type	Referentie	Resultaat
9.1	Puntmonster	004	Geen asbest

Beschrijving	Dak tuinhuis 2
Omgeving	Buiten
Primaire drager	Schuin dak
Bindmiddel van materiaal	Bitumen (roofing, teer, asfalt)

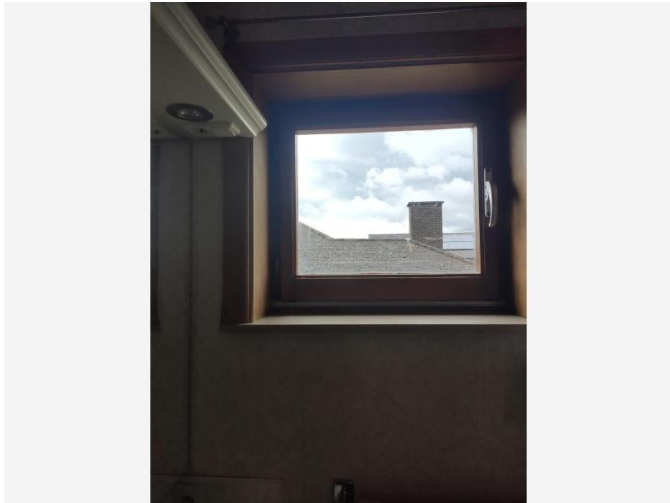
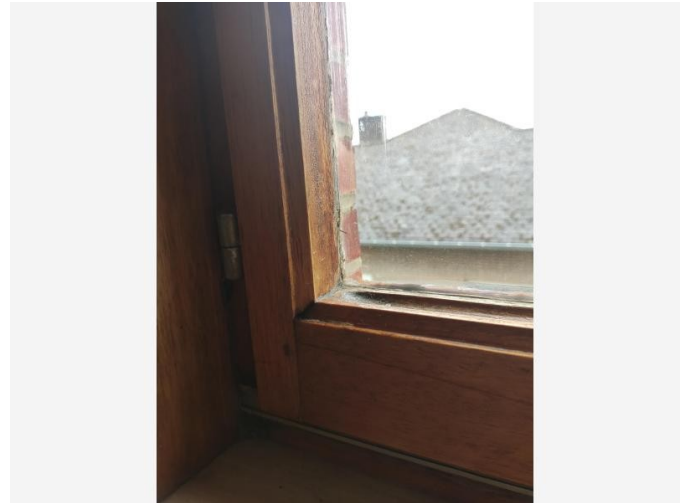
Geen asbest

#	Type	Referentie	Resultaat
10.1	Puntmonster	003	Geen asbest

Beschrijving	Afkitting badkamer
Omgeving	Binnen
Primaire drager	Wandopening verticaal (raam, deur, ...)
Bindmiddel van materiaal	Kitten, mastiek, pasta

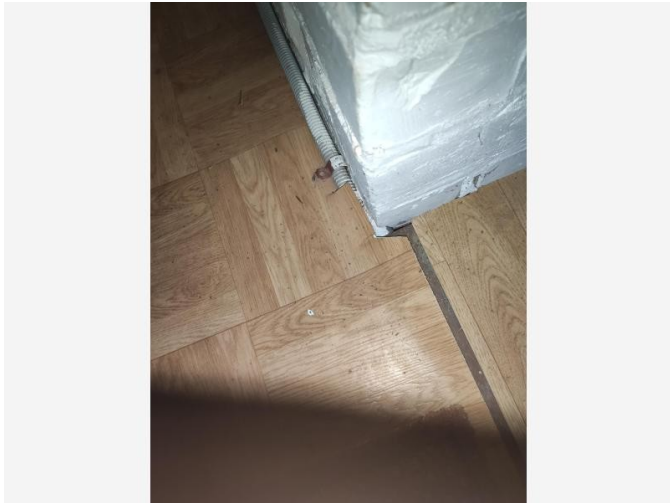
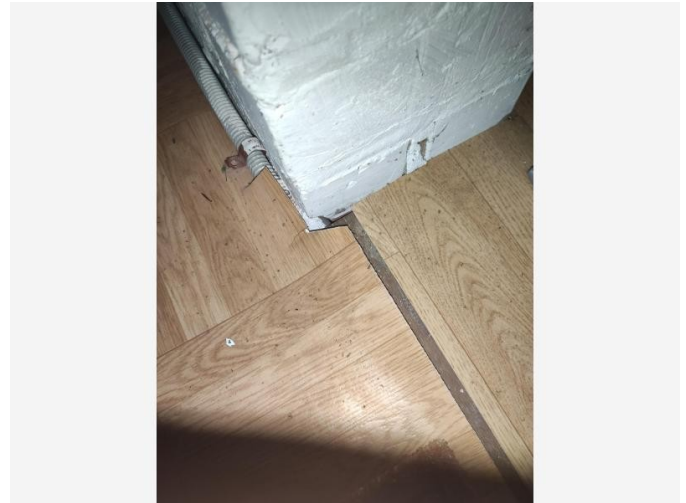
Geen asbest

#	Type	Referentie	Resultaat
11.1	Puntmonster	005	Geen asbest

Beschrijving	Vinylvloerbekleding zolder
Omgeving	Binnen
Primaire drager	Vloer
Bindmiddel van materiaal	Kunststof of -hars
