Asbestinventarisatetest

Sint-Reneldisplein 9, 3001 Leuven

Attestnummer : 20240731-000267.000

Uitgegeven op : 31.07.2024

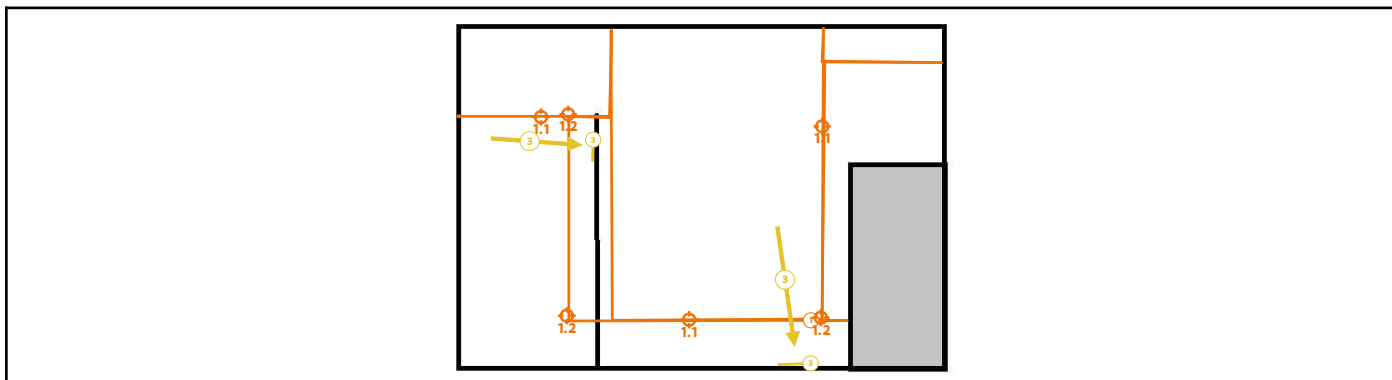
Plan 1.3: Kelder

Beschrijving	Type	Actie
1. Thermische buisisolatie	Asbestmateriaal	Verwijderen
1.1 Code: 004	Mengmonster	-
1.2 Code: 005	Mengmonster	-
3. Elektrisch materiaal	Asbestmateriaal	Zorgvuldig beheren

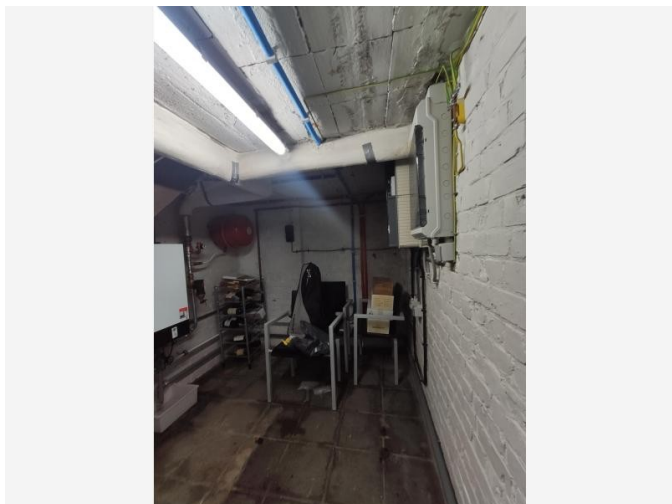
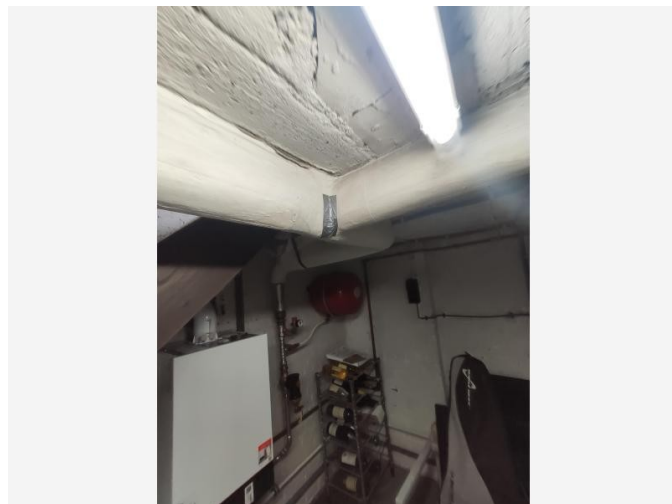
Het asbestmateriaal valt onder de mijlpaal van 2034.

Eindbeoordeling materiaalrisico	Verhoogd materiaalrisico en/of verhoogde kans op vezelvrijgave
---------------------------------	--

Gebondenheid	Categorie 2: niet-hechtgebonden met matrix
Asbestsoort (vezeltype)	Amfibool aanwezig, uitgezonderd crocidoliet
Asbestconcentratie	Hoog ($\geq 50\%$)
Afschermingsgraad van het gehele materiaal	Geheel of deels (ook) vrij aan de binnenlucht
Toestand van het materiaal	Licht beschadigd, licht verweerd. Intact calciumsilicaatmateriaal of categorie III 'gebondenheid'

#	Type	Referentie	Resultaat
1.1	Mengmonster	004	Amosiet
1.2	Mengmonster	005	Amosiet

Beschrijving	Thermische buisisolatie
Omgeving	Binnen
Primaire drager	HVAC infrastructuur en uitrusting
Asbestmateriaal	In-situ afwerkingslagen - Thermische isolatie
Bindmiddel van asbestmateriaal	Gips - kalk
Gebondenheid op basis van bindmiddel	Niet-hechtgebonden
Hoeveelheid (lengte - omtrek - dikte - aantal)	<ul style="list-style-type: none">• 10,00 m - 30,00 cm - 4,00 cm - 1 stuk• 1,00 m - 30,00 cm - 4,00 cm - 1 stuk
Totaal volume	0,132 m ³
Eenvoudig bereikbaar	Ja
Bevestigingswijze	<ul style="list-style-type: none">• Verlijmd, ingegoten, versmeerd
Identificatiemethode	Vaststelling met monsternamen
Destructieve handeling voor identificatie	Nee

Verwijderen

- Zorg voor een veilig beheer. Vermijd het beschadigen van het asbestmateriaal. Controleer de toestand jaarlijks op wijzigingen.
- Verwijder dit asbestmateriaal zo snel mogelijk. Volg de toestand goed op.

- Hermetische zone (erkend asbestverwijderaar)
Verwijderingsvoorschriften volgens Codex over het welzijn op het werk Art. VI.3-61

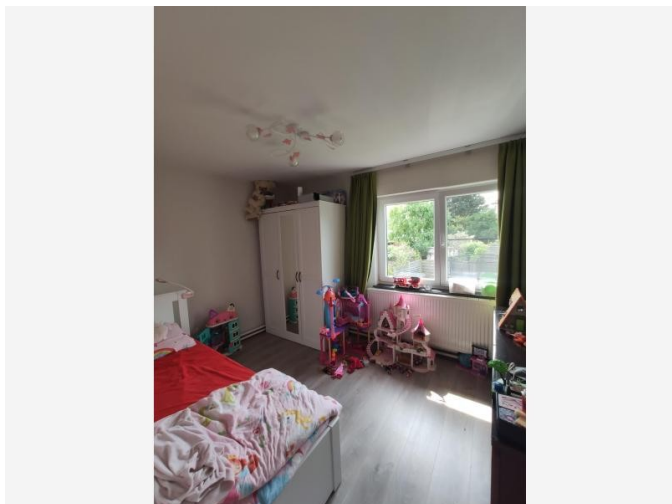
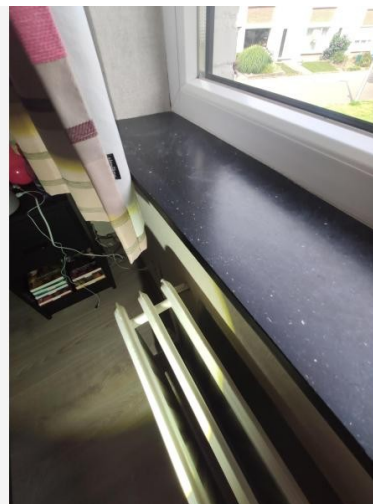
Het asbestmateriaal valt onder de mijlpaal van 2040.

Eindbeoordeling materiaalrisico	Zeer laag materiaalrisico en/of zeer lage kans op vezelvrijgave
---------------------------------	---

Gebondenheid	Categorie 1: hechtgebonden in oorsprong
Asbestsoort (vezeltype)	Alleen chrysotiel
Asbestconcentratie	Laag (< 50%)
Afschermingsgraad van het gehele materiaal	Geheel of deels (ook) vrij aan de binnenlucht
Toestand van het materiaal	Onbeschadigd, niet verweerd

Beschrijving	Vensterbank
Omgeving	Binnen
Primaire drager	Inrichting (meubilair, ...)
Asbestmateriaal	Plaat, paneel, tablet - Type Massal
Bindmiddel van asbestmateriaal	Cement
Gebondenheid op basis van bindmiddel	Hecht
Hoeveelheid (oppervlakte - dikte - aantal)	• 1,00 m ² - 4,00 cm - 9 stuks
Totaal volume	0,36 m ³
Eenvoudig bereikbaar	Ja
Bevestigingswijze	• Verlijmd, ingegoten, versmeerd
Identificatiemethode	Vaststelling zonder monstername
Destructieve handeling voor identificatie	Nee

Zorgvuldig beheren

- Zorg voor een veilig beheer. Vermijd het beschadigen van het asbestmateriaal. Controleer de toestand jaarlijks op wijzigingen.

- Eenvoudige handelingen: mag via doe-het-zelf of door werknemer(s) met opleidingsattest eenvoudige handelingen
Verwijderingsvoorschriften volgens Codex over het welzijn op het werk Art. VI.3-54
- Eenvoudige handelingen: enkel door erkend asbestverwijderaar
Verwijderingsvoorschriften volgens Codex over het welzijn op het werk Art. VI.3-54

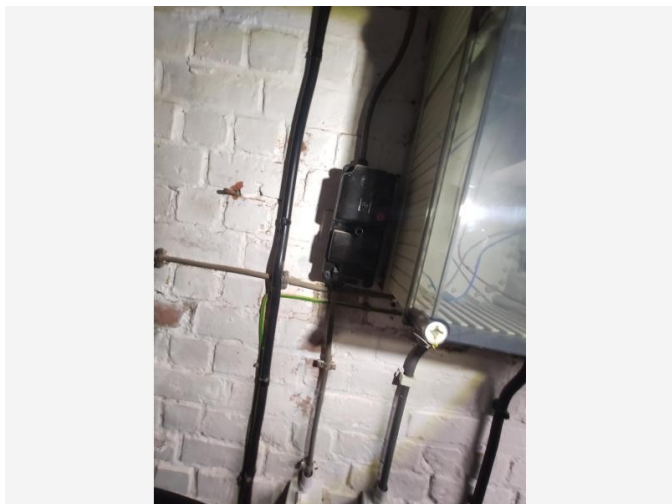
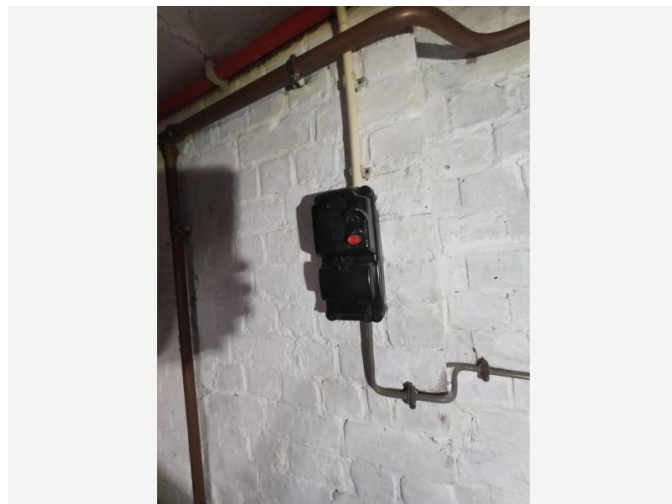
Het asbestmateriaal valt onder de mijlpaal van 2040.

Eindbeoordeling materiaalrisico	Laag materiaalrisico en/of verlaagde kans op vezelvrijgave
---------------------------------	--

Gebondenheid	Categorie 1: hechtgebonden in oorsprong
Asbestsoort (vezeltype)	Crocidoliet aanwezig
Asbestconcentratie	Laag (< 50%)
Afschermingsgraad van het gehele materiaal	Geheel of deels (ook) vrij aan de binnenlucht
Toestand van het materiaal	Onbeschadigd, niet verweerd

Beschrijving	Elektrisch materiaal
Omgeving	Binnen
Primaire drager	Communicatie en elektrische infrastructuur en uitrusting
Asbestmateriaal	Plaat, paneel, tablet - Type Bakeliet
Bindmiddel van asbestmateriaal	Kunststof of -hars
Gebondenheid op basis van bindmiddel	Hecht
Hoeveelheid (oppervlakte - dikte - aantal)	<ul style="list-style-type: none">• 0,01 m² - 0,30 cm - 3 stuks
Totaal volume	< 0,001 m ³
Eenvoudig bereikbaar	Ja
Bevestigingswijze	<ul style="list-style-type: none">• Geschroefd
Identificatiemethode	Vaststelling zonder monsternamen
Destructieve handeling voor identificatie	Nee
Opmerking	Het betreft 1 lichtschakelaar en 2 kastjes in de kelder.

Zorgvuldig beheren

- Zorg voor een veilig beheer. Vermijd het beschadigen van het asbestmateriaal. Controleer de toestand jaarlijks op wijzigingen.

- Eenvoudige handelingen: mag via doe-het-zelf of door werknemer(s) met opleidingsattest eenvoudige handelingen
Verwijderingsvoorschriften volgens Codex over het welzijn op het werk Art. VI.3-54
- Eenvoudige handelingen: enkel door erkend asbestverwijderaar
Verwijderingsvoorschriften volgens Codex over het welzijn op het werk Art. VI.3-54

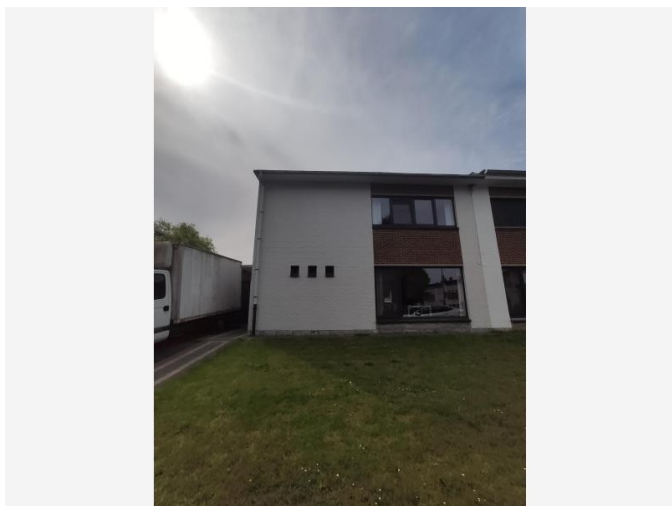
Situeringfoto

Permanente beperking

Reden: Het te onderzoeken materiaal situeert zich hoger dan 3,50 m te rekenen vanaf een veilige ondergrond

Uitleg van de asbestdeskundige: Het is niet mogelijk om het dak van de woning te inspecteren vanaf een veilige ondergrond. Als een roofinglaag zichtbaar wordt bij eventuele werken aan het dak is het aangeraden om een staalname te laten uitvoeren alvorens de roofinglaag aangetast wordt.

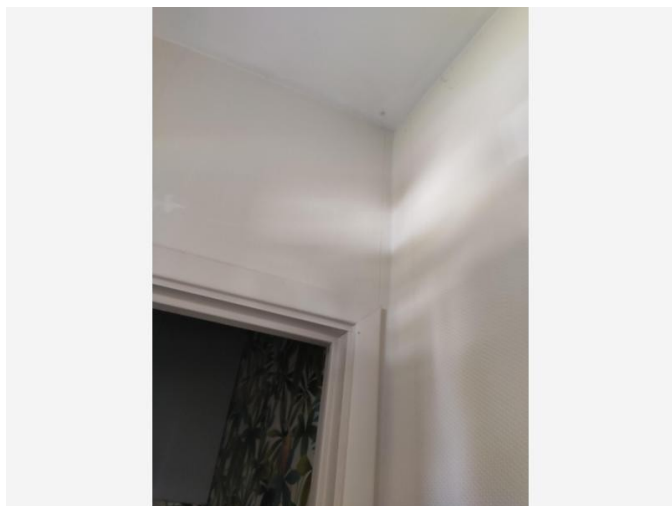
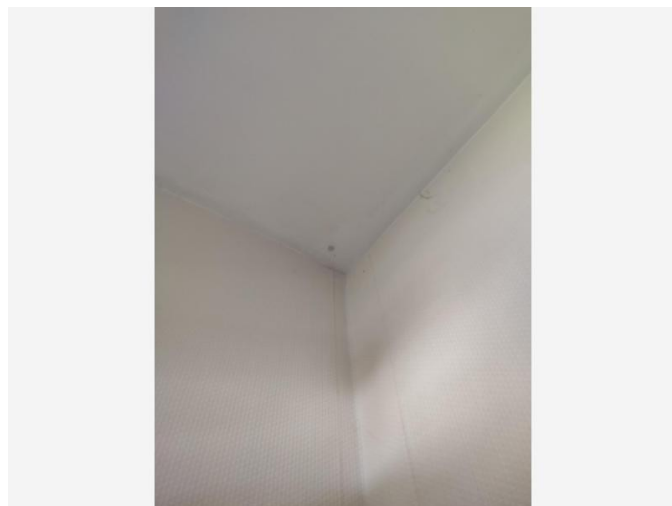
Geen asbest

#	Type	Referentie	Resultaat
5.1	Mengmonster	002	Geen asbest

Beschrijving	Pleisterwerk plafond
Omgeving	Binnen
Primaire drager	Plafond
Bindmiddel van materiaal	Gips - kalk
Gebondenheid op basis van bindmiddel	Niet-hechtgebonden
Hoeveelheid (oppervlakte - dikte - aantal)	• 70,00 m ² - 2,00 cm - 1 stuk
Totaal volume	1,40 m ³
Identificatiemethode	Vaststelling met monstername
Destructieve handeling voor identificatie	Nee
Opmerking	De plafonds op het 1ste verdiep zijn niet bepleisterd.

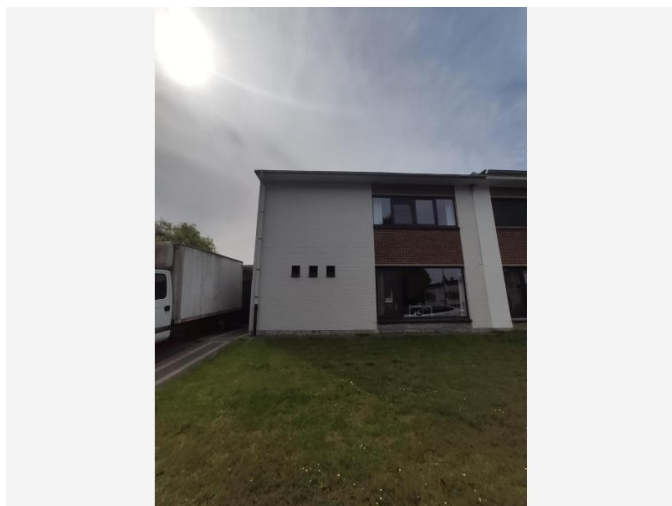
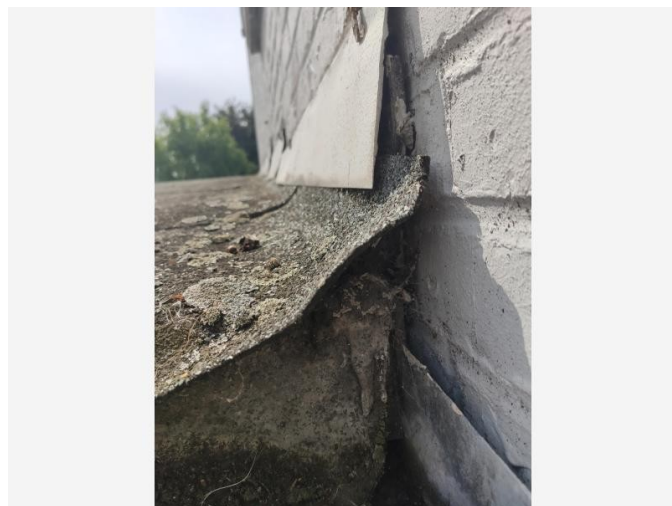
Fiche 6: Roofing dak garage

Geen asbest

#	Type	Referentie	Resultaat
6.1	Puntmonster	003	Geen asbest

Beschrijving	Roofing dak garage
Omgeving	Buiten
Primaire drager	Plat dak
Bindmiddel van materiaal	Bitumen (roofing, teer, asfalt)
Gebondenheid op basis van bindmiddel	Hecht
Hoeveelheid (oppervlakte - aantal)	• 30,00 m ² - 1 stuk
Totale oppervlakte	30,00 m ²
Identificatiemethode	Vaststelling met monstername
Destructieve handeling voor identificatie	Nee

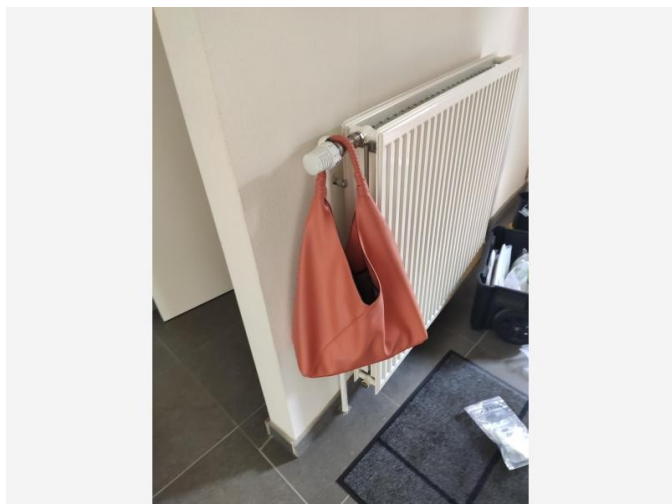
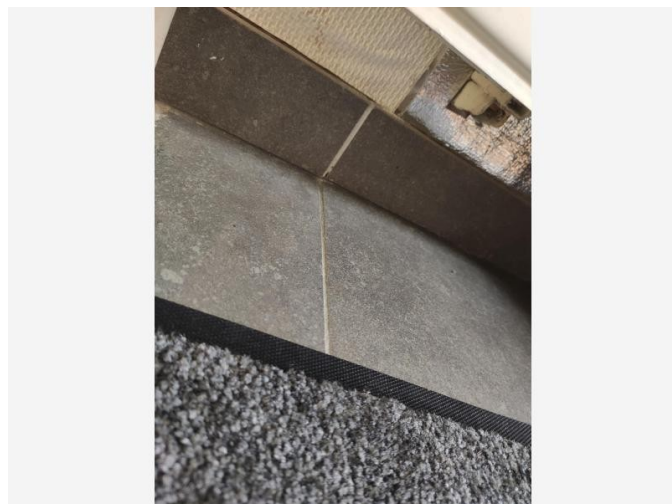
Geen asbest

#	Type	Referentie	Resultaat
7.1	Mengmonster	001	Geen asbest

Beschrijving	Pleisterwerk muren
Omgeving	Binnen
Primaire drager	Binnenwand
Bindmiddel van materiaal	Gips - kalk
Gebondenheid op basis van bindmiddel	Niet-hechtgebonden
Hoeveelheid (oppervlakte - dikte - aantal)	• 150,00 m ² - 2,00 cm - 1 stuk
Totaal volume	3,00 m ³
Identificatiemethode	Vaststelling met monsternamen
Destructieve handeling voor identificatie	Nee
