# Asbestinventarisatetest

Pastorijstraat 242, 3300 Tienen

Attestnummer : **20240723-000065.000**

Uitgegeven op : **23.07.2024**

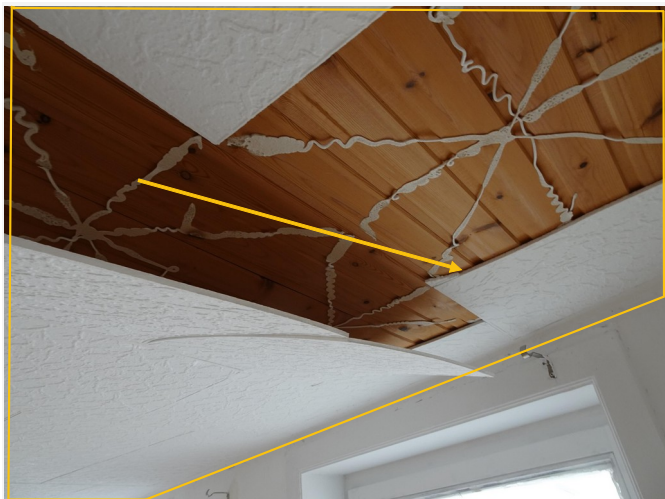
Vrije foto

De plafonds op het verdiep zijn afgewerkt met dunne EPS tegels die met kit verlijmd zijn tegen een ouder plafond met houten planchetten.

Deze beide toepassingen zijn niet asbestverdacht.

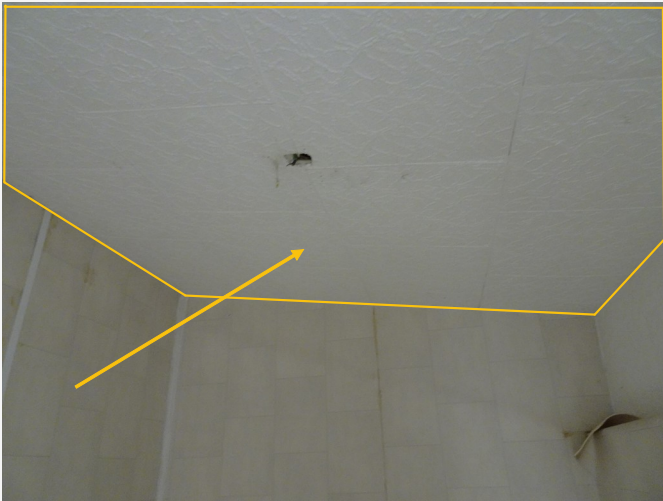
Vrije foto

Het plafond van de badkamer is van witte EPS (polystyreen) tegels gemaakt die verlijmd zijn op de ondergrond met kit.

Deze toepassing is niet asbestverdacht.

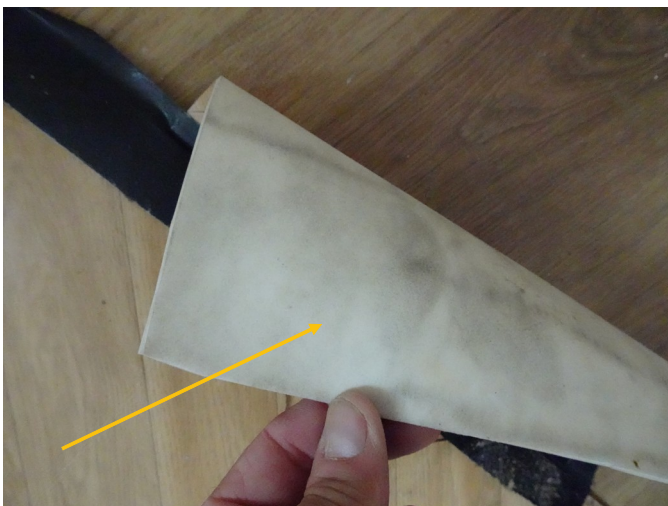
Vrije foto

De vinyl vloeren op het verdiep bestaan uit zuiver PVC zonder enige onderafwerking. Deze toepassingen zijn niet asbestverdacht

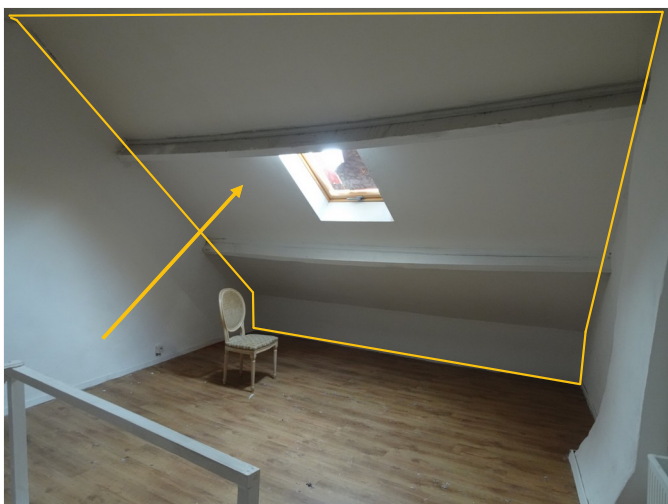
Vrije foto

De plafondbekleding van de zolderkamer is hout (vezelplaat).

Deze toepassing is niet asbestverdacht.

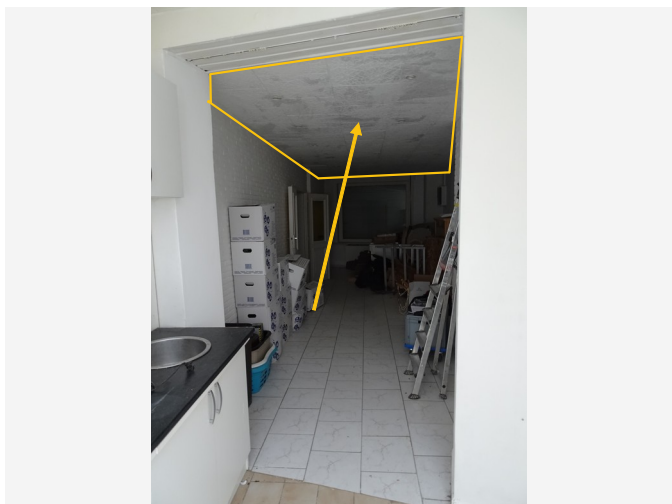
Vrije foto

Het plafond van het gelijkvloers is afgewerkt met verlijmde EPS tegels.

Deze toepassing is niet asbestverdacht.

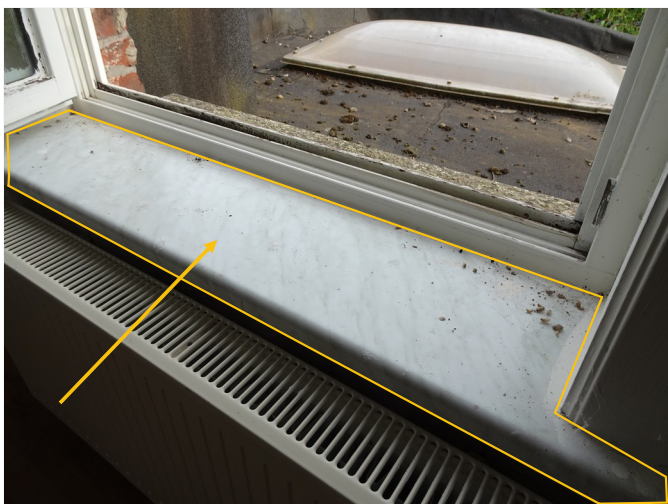
Vrije foto

De binnenvenstertabletten van de ramen in de voorgevel (gelijkvloers en verdiep) zijn van vezelhout gemaakt.  
Deze toepassing is niet asbestverdacht

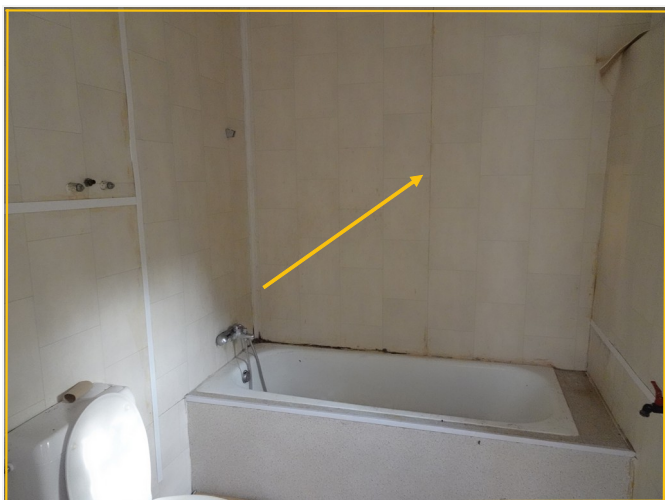
Vrije foto

De muurbekleding van de badkamer is vinyl doorheen de ganse massa zonder bodembekleding. Deze toepassing is niet asbestverdacht.

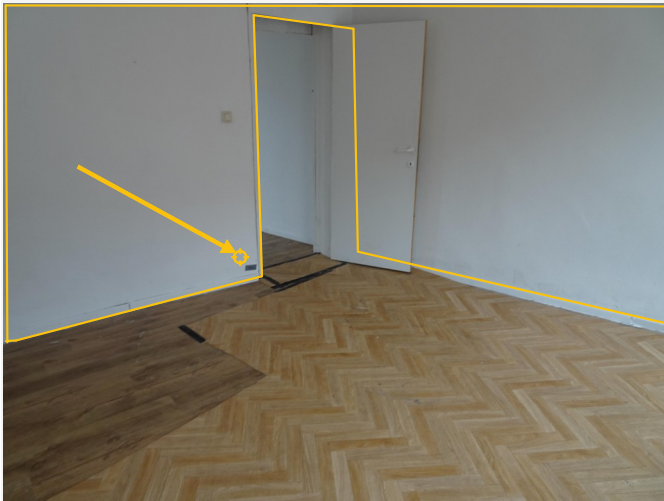
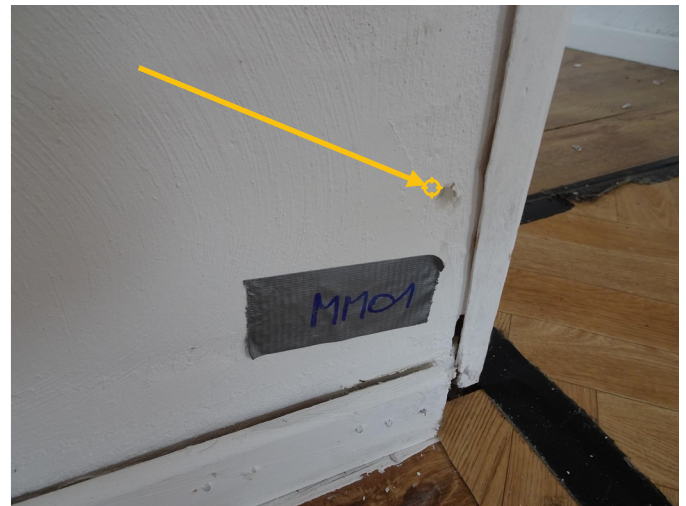
## Fiche 9: Muurgips

Geen asbest

#	Type	Referentie	Resultaat
9.1	Mengmonster	MM01	Geen asbest

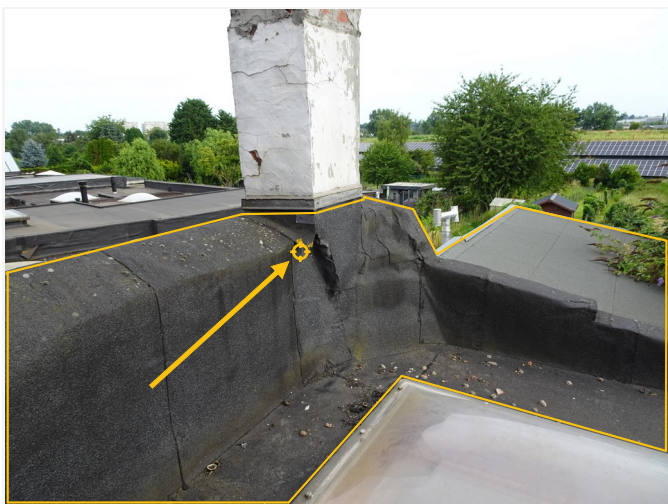
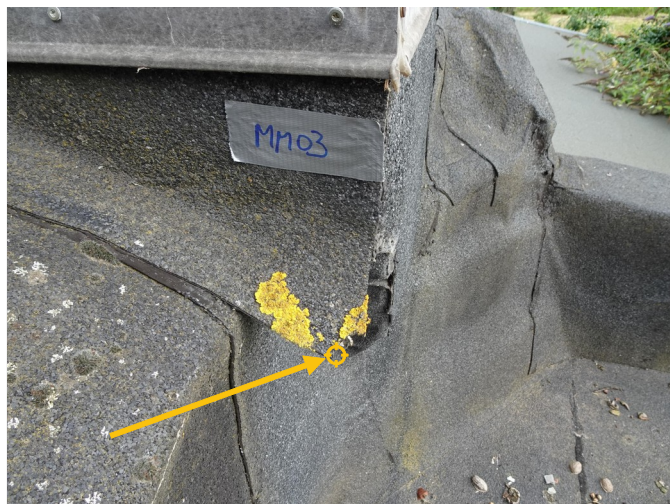
Geen asbest

#	Type	Referentie	Resultaat
10.1	Mengmonster	MM03	Geen asbest

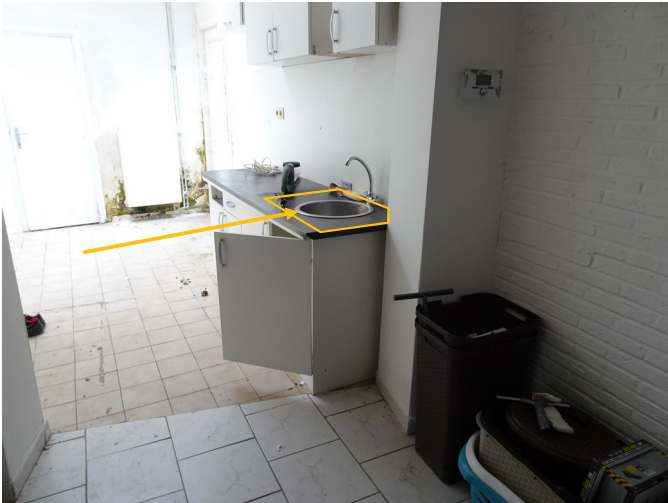
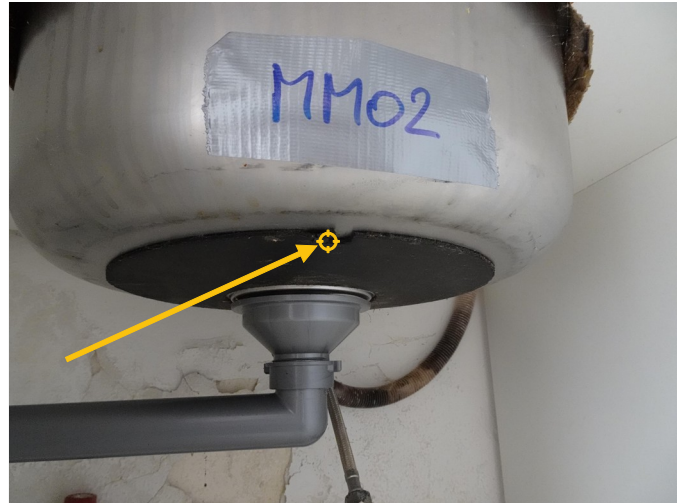
Geen asbest

#	Type	Referentie	Resultaat
11.1	Puntmonster	MM02	Geen asbest

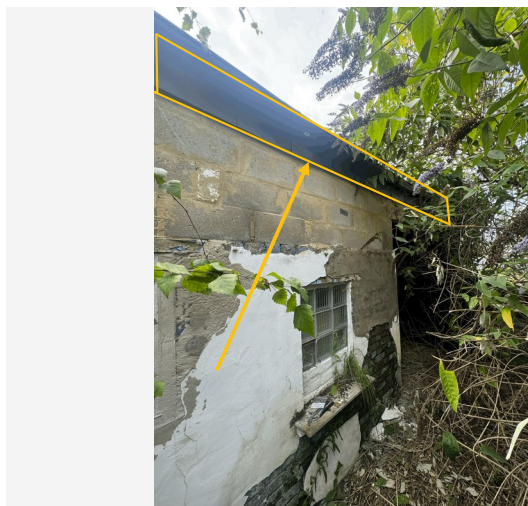
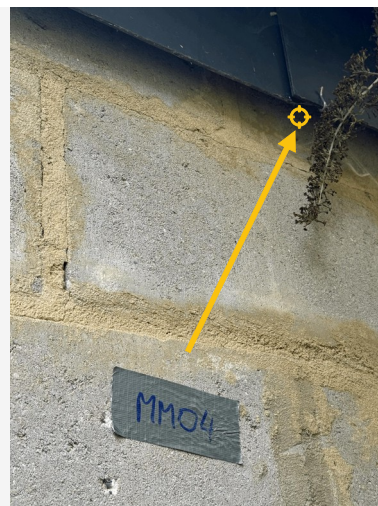
Geen asbest

#	Type	Referentie	Resultaat
12.1	Puntmonster	MM04	Geen asbest
