# Asbestinventarisat attest

Diestsesteenweg 234, 3300 Tienen

Attestnummer : 20260324-000482.000

Uitgegeven op : 24.03.2026

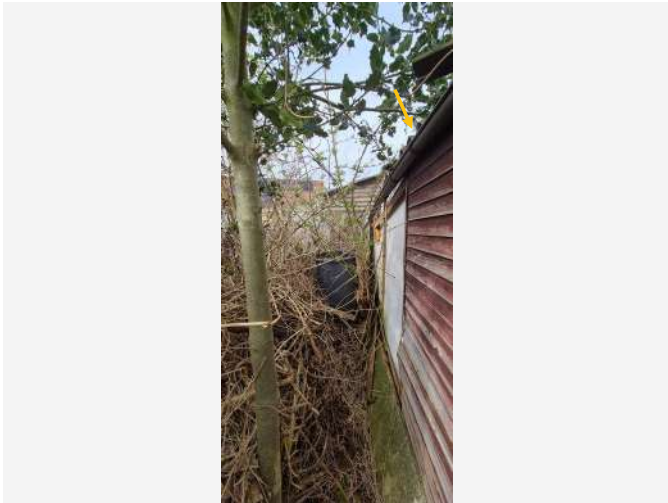
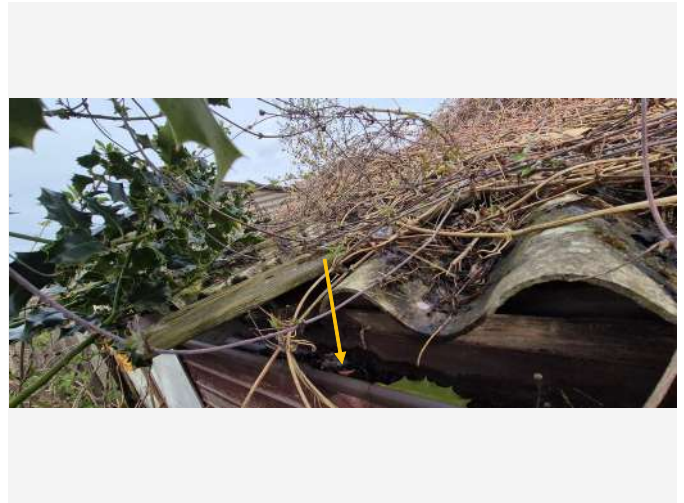
Het asbestmateriaal valt onder de mijlpaal van 2040.

**Dringend verwijderen**

| Beschrijving | Mos in de dakgoot |
| Bron van de resten | Asbesthoudend dak (golfplaten). |
| Gebondenheid resten | Niet hecht |

- Verwijder het asbestafval.

- Eenvoudige handelingen: mag via doe-het-zelf of door werknemer(s) met opleidingsattest eenvoudige handelingen  
Asbesthoudend slib mag vochtig in een plastic zak verzameld worden en afgevoerd worden bij het restafval.

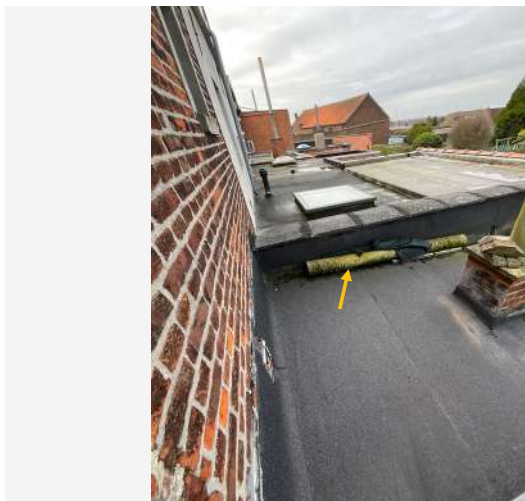
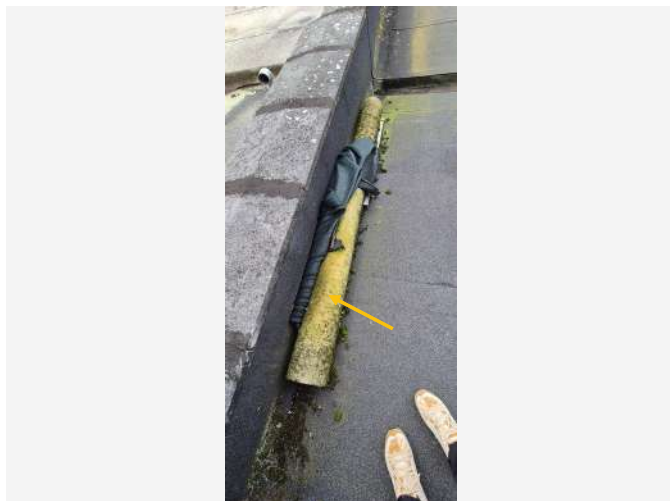
## Fiche 2: Gedemonteerd rookgaskanaal op plat dak

Het asbestmateriaal valt onder de mijlpaal van 2040.

**Dringend verwijderen**

| Aanwezige resten | Op het plat dak ligt een gedemonteerd rookgaskanaal in asbestcement. |

- Verwijder het asbestafval.

- Eenvoudige handelingen: mag via doe-het-zelf of door werknemer(s) met opleidingsattest eenvoudige handelingen  
Deze toepassing betreft een hechtgebonden asbesttoepassing, buiten, en kan door een aannemer die over een opleidingsattest eenvoudige handelingen beschikt of door een particulier (doe-het-zelf), verwijderd worden indien:
  - 1) er geen verhoogd risico op vrijgave van asbestvezels ontstaat;
  - 2) de toepassing voorafgaand wordt gefixeerd/bevochtigd;
  - 3) de individuele elementen zonder machinale werktuigen en zonder breken of gooien een voor een losgemaakt worden;
  - 4) in gesloten (dubbele, luchtdichte en transparante) verpakking weggevoerd worden naar een erkend

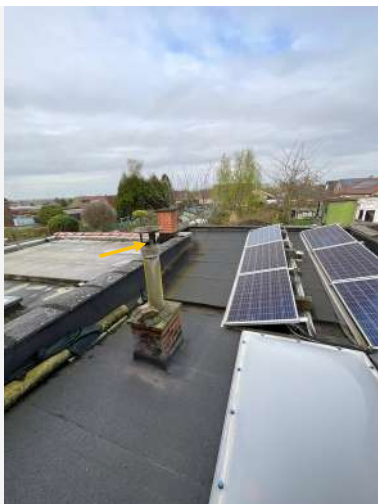
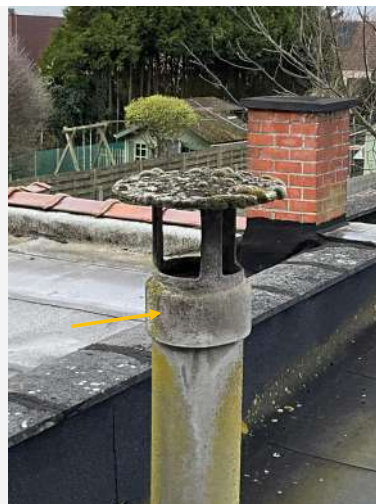
| Opmerking | Het gewicht is een schatting. |

- Eenvoudige handelingen: mag via doe-het-zelf of door werknemer(s) met opleidingsattest eenvoudige handelingen  
Deze toepassing betreft een hechtgebonden asbesttoepassing, buiten, en kan door een aannemer die over een opleidingsattest eenvoudige handelingen beschikt of door een particulier (doe-het-zelf), verwijderd worden indien:
  - 1) er geen verhoogd risico op vrijgave van asbestvezels ontstaat;
  - 2) de toepassing voorafgaand wordt gefixeerd/bevochtigd;
  - 3) de individuele elementen zonder machinale werktuigen en zonder breken of gooien een voor een losgemaakt worden;
  - 4) in gesloten (dubbele, luchtdichte en transparante) verpakking weggevoerd worden naar een erkend

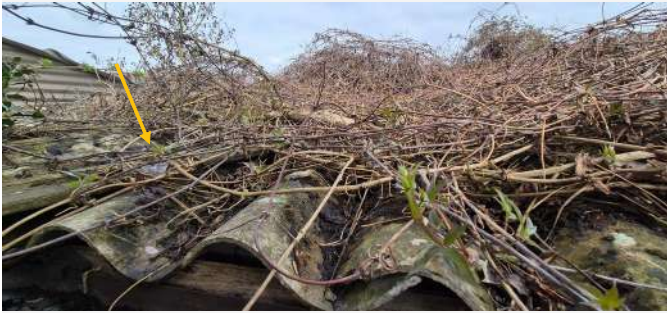
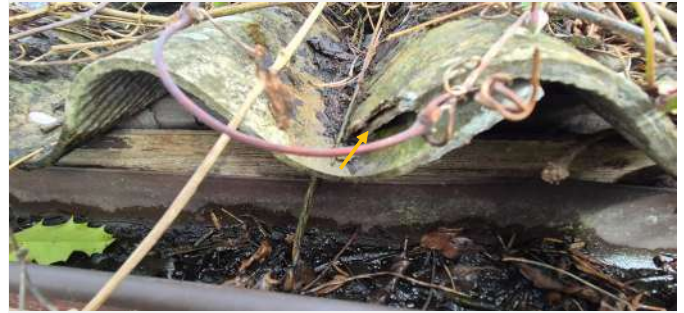
| Opmerking | De m <sup>2</sup> golfplaten op de tuinberging is een schatting. |

- Eenvoudige handelingen: mag via doe-het-zelf of door werknemer(s) met opleidingsattest eenvoudige handelingen  
Deze toepassing betreft een hechtgebonden asbesttoepassing en kan door een aannemer die over een opleidingsattest eenvoudige handelingen beschikt of door een particulier (doe-het-zelf), verwijderd worden indien:
  - 1) er geen verhoogd risico op vrijgave van asbestvezels ontstaat;
  - 2) de toepassing voorafgaand wordt gefixeerd/bevochtigd;
  - 3) de individuele elementen zonder machinale werktuigen en zonder breken of gooien een voor een losgemaakt worden;

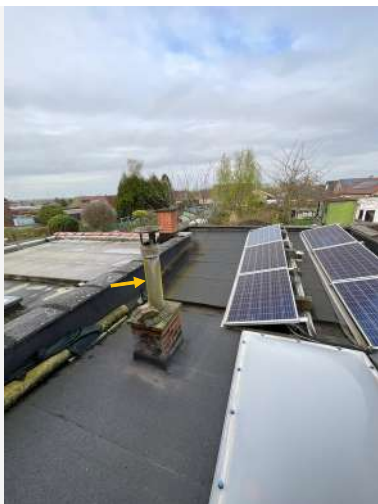
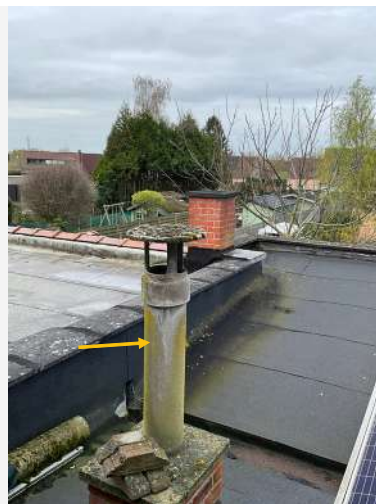
| Opmerking | De lengte is een schatting. |

- Eenvoudige handelingen: mag via doe-het-zelf of door werknemer(s) met opleidingsattest eenvoudige handelingen  
Deze toepassing betreft een hechtgebonden asbesttoepassing, buiten, en kan door een aannemer die over een opleidingsattest eenvoudige handelingen beschikt of door een particulier (doe-het-zelf), verwijderd worden indien:
  - 1) er geen verhoogd risico op vrijgave van asbestvezels ontstaat;
  - 2) de toepassing voorafgaand wordt gefixeerd/bevochtigd;
  - 3) de individuele elementen zonder machinale werktuigen en zonder breken of gooien een voor een losgemaakt worden;
  - 4) in gesloten (dubbele, luchtdichte en transparante) verpakking weggevoerd worden naar een erkend

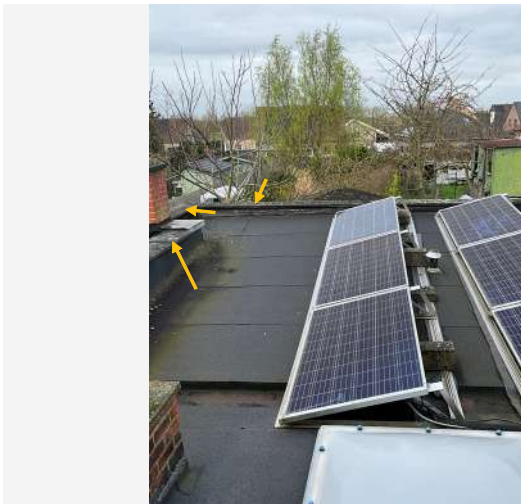
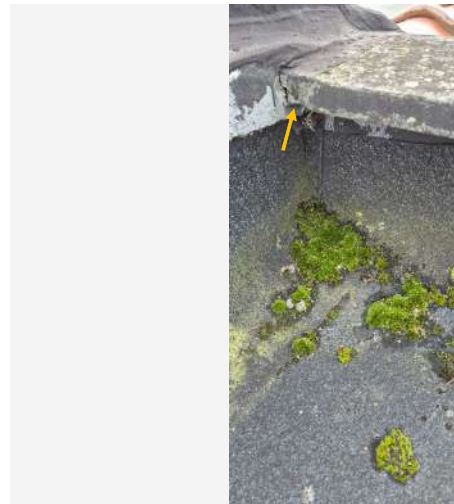
| Opmerking | Het aantal m <sup>2</sup> asbesthoudende dekstenen is een schatting. |

- Eenvoudige handelingen: mag via doe-het-zelf of door werknemer(s) met opleidingsattest eenvoudige handelingen  
Deze toepassing betreft een hechtgebonden asbesttoepassing en kan door een aannemer die over een opleidingsattest eenvoudige handelingen beschikt of door een particulier (doe-het-zelf), verwijderd worden indien:
  - 1) er geen verhoogd risico op vrijgave van asbestvezels ontstaat;
  - 2) de toepassing voorafgaand wordt gefixeerd/bevochtigd;
  - 3) de individuele elementen zonder machinale werktuigen en zonder breken of gooien een voor een losgemaakt worden;
  - 4) in gesloten (dubbele, luchtdichte en transparante) verpakking weggevoerd worden naar een erkend afvalpunt (recyclagepark).

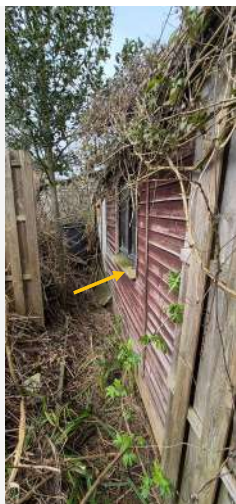
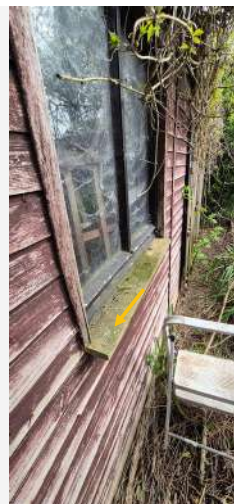
| Opmerking | De oppervlakte van de vensertablet is een schatting. |

- Eenvoudige handelingen: mag via doe-het-zelf of door werknemer(s) met opleidingsattest eenvoudige handelingen  
Deze toepassing betreft een hechtgebonden asbesttoepassing en kan door een aannemer die over een opleidingsattest eenvoudige handelingen beschikt of door een particulier (doe-het-zelf), verwijderd worden indien:
  - 1) er geen verhoogd risico op vrijgave van asbestvezels ontstaat;
  - 2) de toepassing voorafgaand wordt gefixeerd/bevochtigd;
  - 3) de individuele elementen zonder machinale werktuigen en zonder breken of gooien een voor een losgemaakt worden;
  - 4) in gesloten (dubbele, luchtdichte en transparante) verpakking weggevoerd worden naar een erkend afvalpunt (recyclagepark).

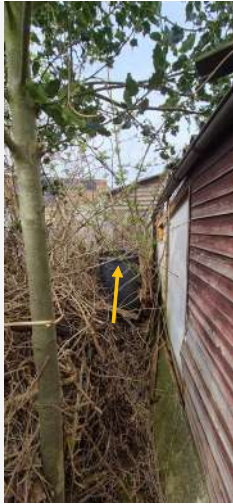
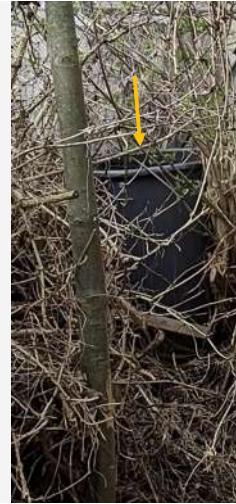
| Opmerking | Het gewicht is een schatting. |

- 1) er geen verhoogd risico op vrijgave van asbestvezels ontstaat;
- 2) de toepassing voorafgaand wordt gefixeerd/bevochtigd;
- 3) de individuele elementen zonder machinale werktuigen en zonder breken of gooien een voor een losgemaakt worden;

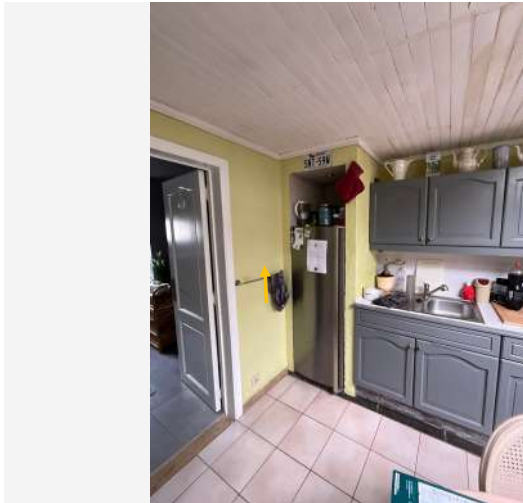
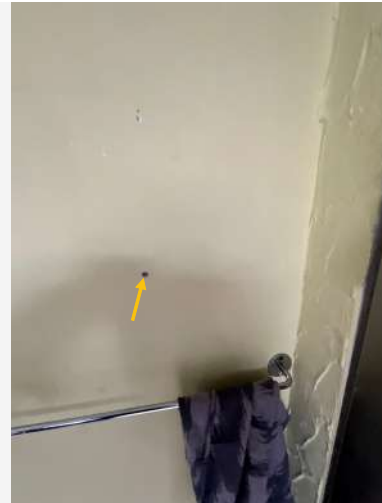
## Fiche 16: Pleisterwerk wand

Geen asbest

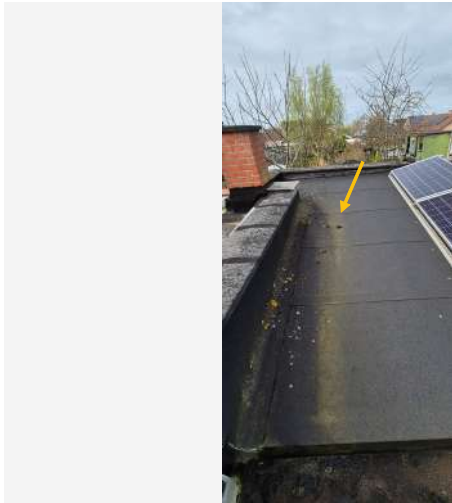
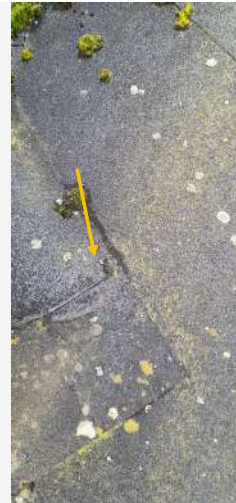
## Fiche 17: Roofing plat dak

Geen asbest

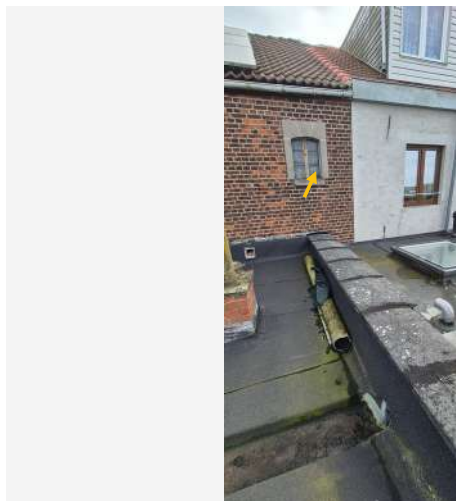
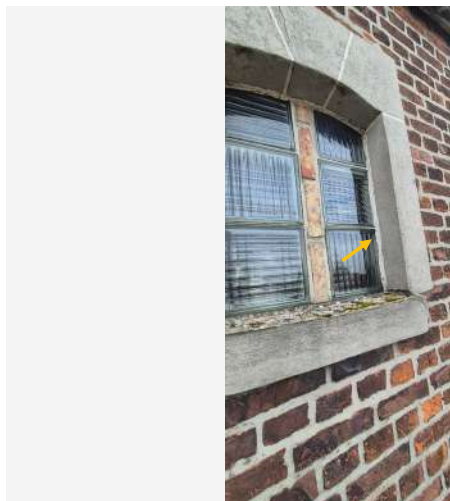
## Fiche 18: Kit raam achteraan hoofdgebouw - (muur en profiel)

Geen asbest

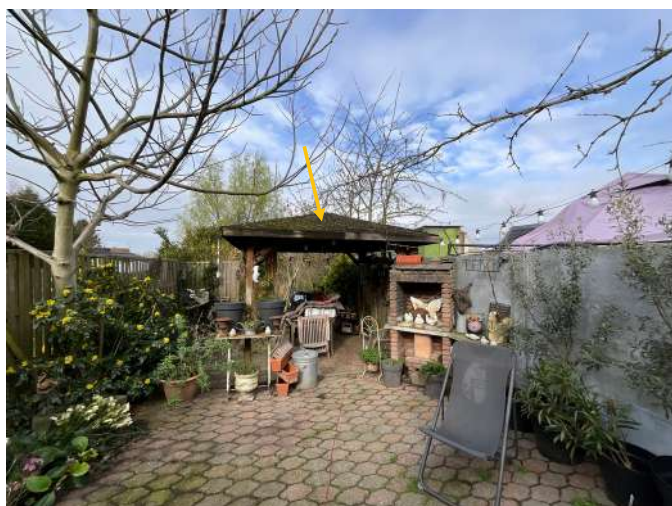
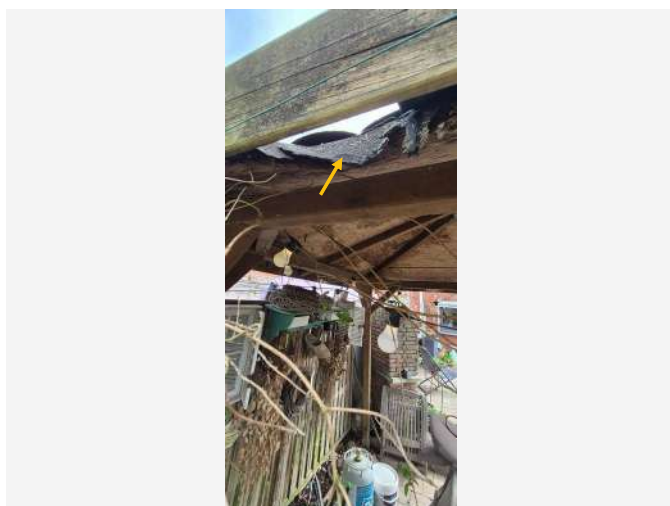
## Fiche 19: Dak prieeltje bestaande uit leien

Geen asbest

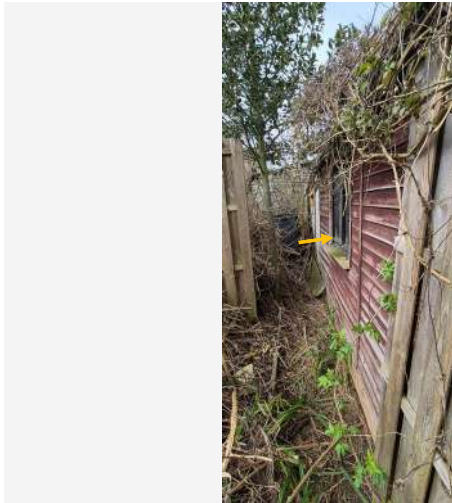
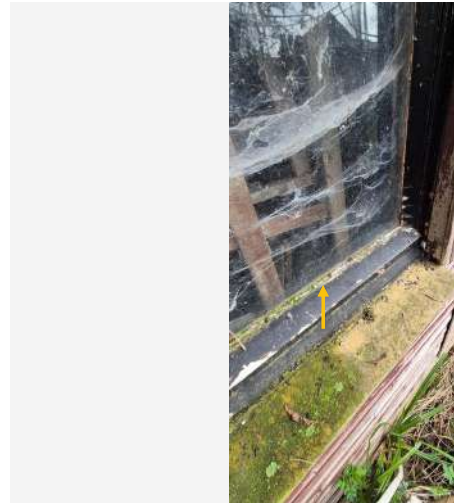
## Fiche 20: Kit raam tuinberging - (raam - profiel)

Geen asbest

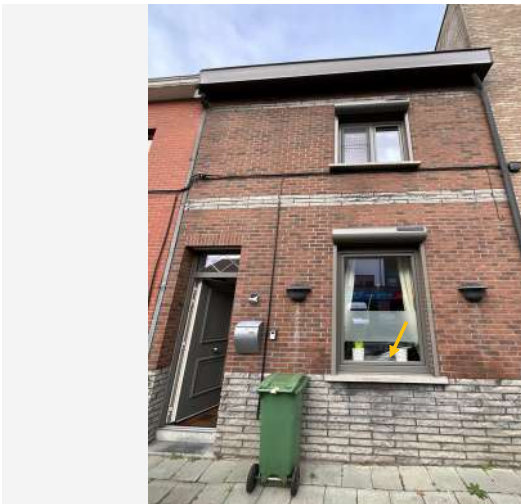
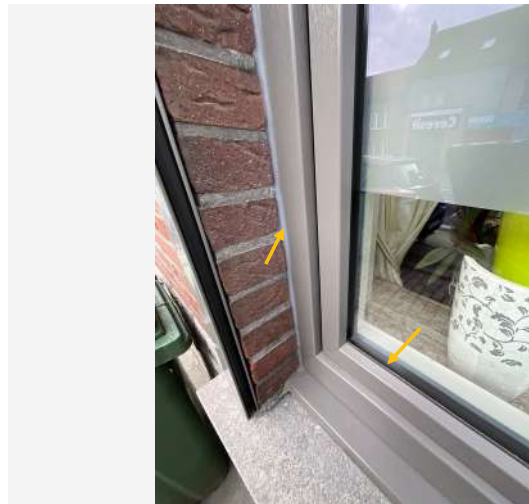
## Fiche 23: Kit ramen (niet asbestverdacht)

| Beschrijving | Notitie | Terug te vinden op plannen |
|---|---|---|
| Fiche 23: Kit ramen (niet asbestverdacht) | Tijdens de rondgang doorheen de TCR (= toegankelijke constructie met risicobouwjaar) werd vastgesteld dat er geen asbestverdachte kit aanwezig is. De kit bestaat uit siliconen. Ook de uitzetvoegen zijn niet-asbestverdacht (eveneens siliconen). | Plan 1.5: Woning V+0<br>Plan 1.9: Woning V+1 |
