# Asbestinventarisatetest

Leuvensesteenweg 337, 3370 Boutersem

Attestnummer : **20240426-000040.000**

Uitgegeven op : **26.04.2024**

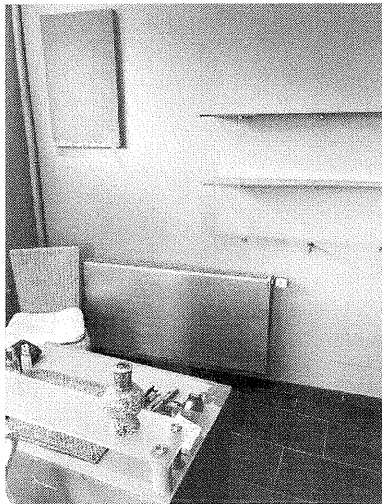
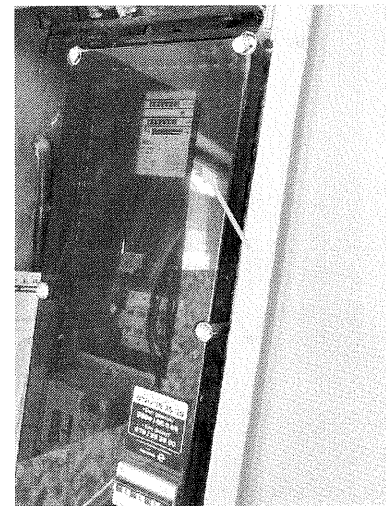
| Fiche 1: Bakeliet meter- en zekeringkast | 15 |

Het asbestmateriaal valt onder de mijlpaal van 2040.

| Eindbeoordeling materiaalisico | Laag materiaalisico en/of verlaagde kans op vezelvrijgave |

| Gebondenheid | Categorie 1: hechtgebonden in oorsprong |
| Asbestsoort (vezeltype) | Crocidoliet aanwezig |
| Asbestconcentratie | Laag (< 50%) |
| Toestand van het materiaal | Onbeschadigd, niet verweerd |

| Beschrijving | Bakeliet meter- en zekeringkast |
| Asbestmateriaal | Plaat, paneel, tablet - Type Bakeliet |

| <b>Opmerking</b> | De meterkast hoort toe aan de nutsmaatschappij en dient door hen vervangen/verwijderd te worden. |

- Zorg voor een veilig beheer. Vermijd het beschadigen van het asbestmateriaal. Controleer de toestand jaarlijks op wijzigingen.

- Eenvoudige handelingen: mag via doe-het-zelf of door werknemer(s) met opleidingsattest eenvoudige handelingen  
Deze hechtgebonden toepassing mag je via deze methode verwijderen. Bijkomende info (oa voorzorgsmaatregelen) kan je terugvinden achteraan dit attest onder de rubriek toelichting.

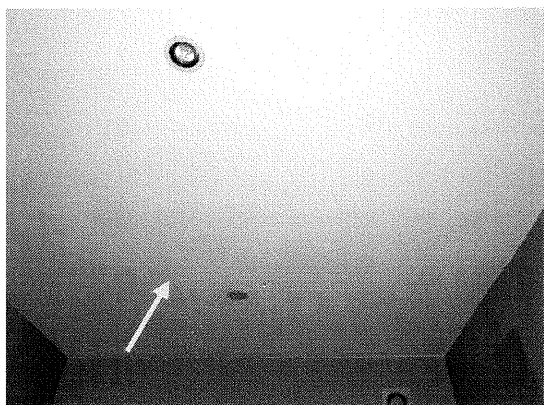
| Fiche 2: gipsplaat plafonds | 19 |

Het verlaagd plafond bestaat uit niet verdachte gipskarton plaat. Zonder destructie is het niet mogelijk de bovenliggende laag te inspecteren.

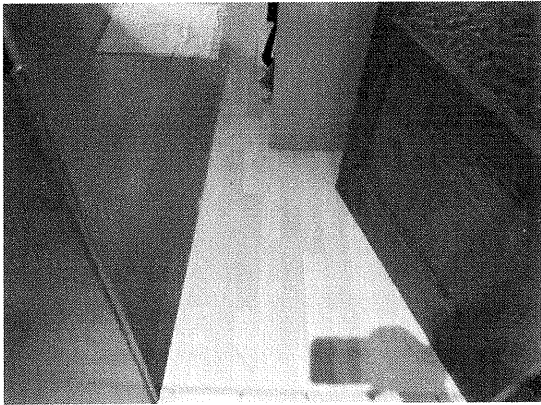
| Fiche 3: laminaat vloer | 20 |

De laminaat vloer is niet verdacht. De ondeliggende laag is niet inspecteerbaar zonder destructie. Mogelijks is de onderliggende laag verdacht.

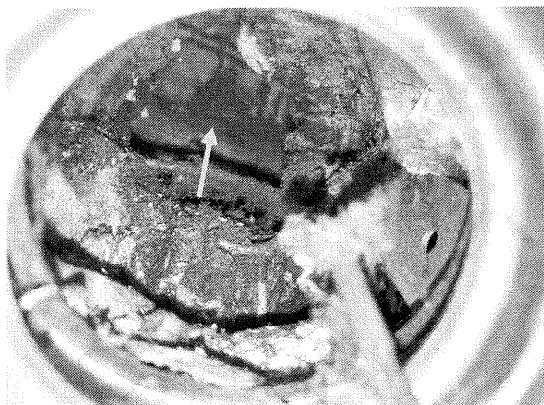
| Fiche 4: onderdak niet verdacht | 21 |

Steekproef gewijs gecontroleerd

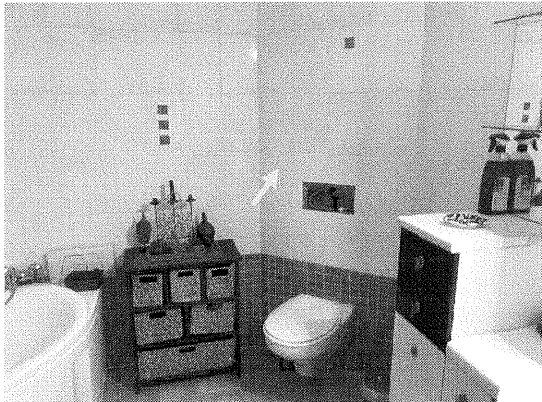
| Fiche 5: tegellijm wandtegels | 22 |

De lijmlaag achter de wandtegels is mogelijks verdacht. Staalname zonder destructie is niet mogelijk. Bij verwijdering of renovatie van de wandtegels eerst een analyse laten uitvoeren van de tegelljm op mogelijke aanwezigheid van asbestvezel.

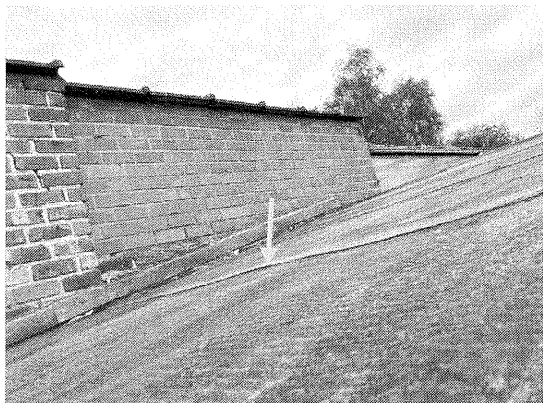
| Fiche 6: EPDM dakbedekking | 23 |

EPDM staat voor ethyleen-propyleen-dieen-monomeer. Deze combinatie zorgt ervoor dat EPDM een heel flexibel, waterdicht en elastisch dak rubber is zonder asbest. Mogelijks zijn er onderliggende (oudere bitumen) verdachte lagen die niet waarneembaar zijn. Bij verwijdering of renovatie eerst een staal laten analyseren van de (eventueel) onderliggende lagen.

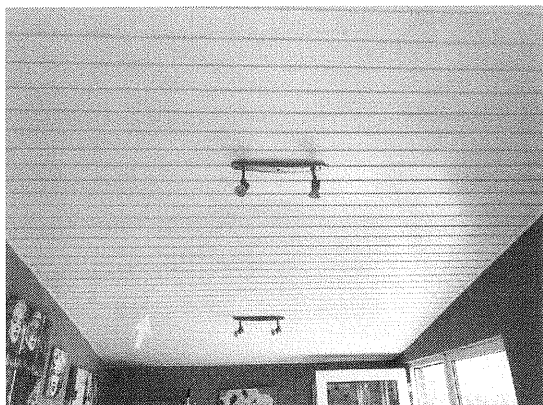
| Fiche 7: Verlaagde plafonds bestaande uit hout/pvc | 24 |

Het verlaagde plafond bestaat uit een niet verdacht materiaal. Zonder destructie is het niet mogelijk de bovenliggende laag te inspecteren.

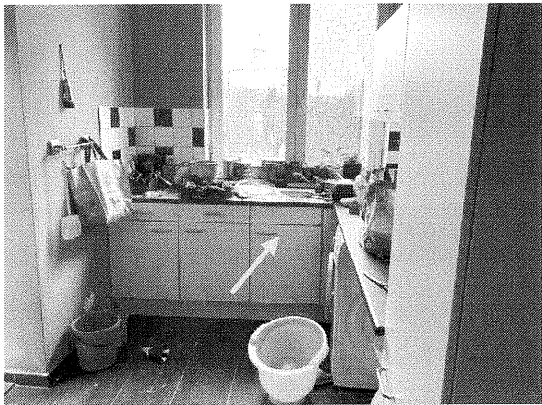
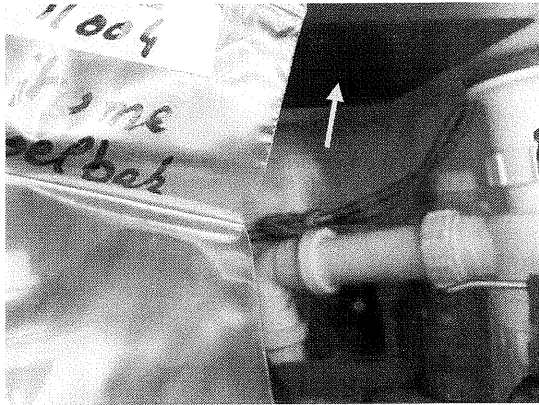
# Fiche 8: ontdreuningsplaat/anti-dreunplaat onder spoelbak

Geen asbest

| # | Type | Referentie | Resultaat |
|---|---|---|---|
| 8.1 | Puntmonster | M004 | Geen asbest |

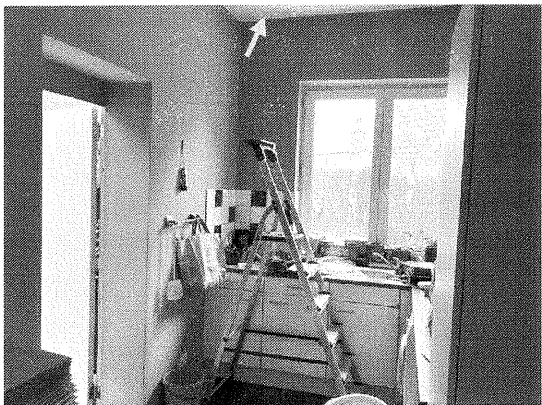
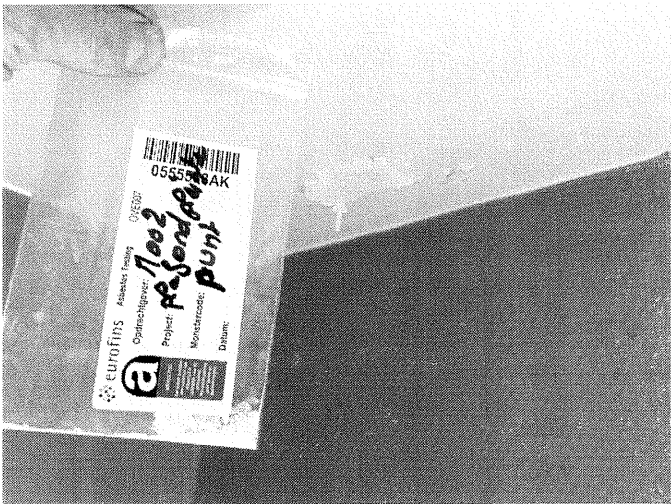
# Fiche 9: pleister plafond (wooneenheid)

Geen asbest

| # | Type | Referentie | Resultaat |
|---|---|---|---|
| 9.1 | Puntmonster | M002 | Geen asbest |

| Opmerking | <p>Wooneenheid:</p> <p>1 MM plafonds: individuele ruimte + natte ruimte + stookplaats + trappenhal</p> <p>stalen:</p> <p>-droog: geen</p> <p>-nat: keuken</p> <p>-stooklokaal: geen</p> <p>-trappenhal/hall:geen</p> <p>Beperkte Staalname door vals plafond</p> |

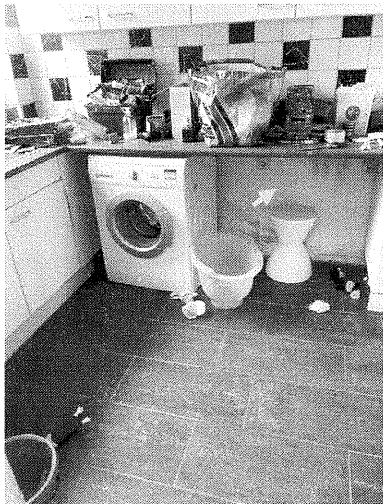
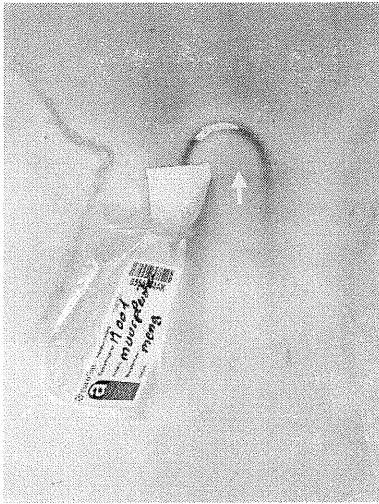
Fiche 10: pleister wand (wooneenheid)

Geen asbest

| # | Type | Referentie | Resultaat |
|---|---|---|---|
| 10.1 | Mengmonster | M001 | Geen asbest |

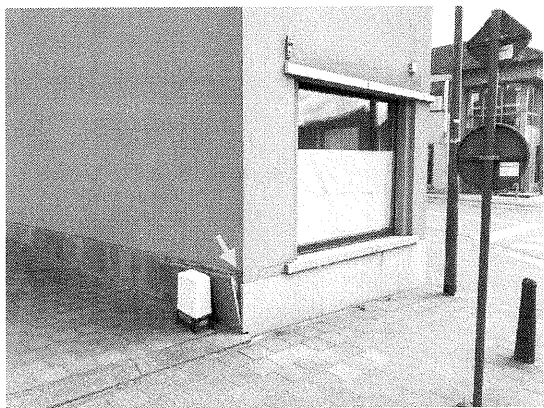
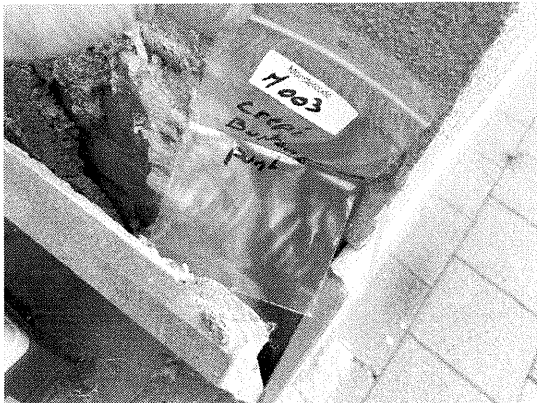
| Fiche 11: Crepi | 32 |

Geen asbest

| # | Type | Referentie | Resultaat |
|---|---|---|---|
| 11.1 | Puntmonster | M003 | Geen asbest |
