# Asbestinventarisat attest

Gelderstraat 65, 2270 Herenthout

Attestnummer : 20260604-000149.000

**Niet-asbestveilig**

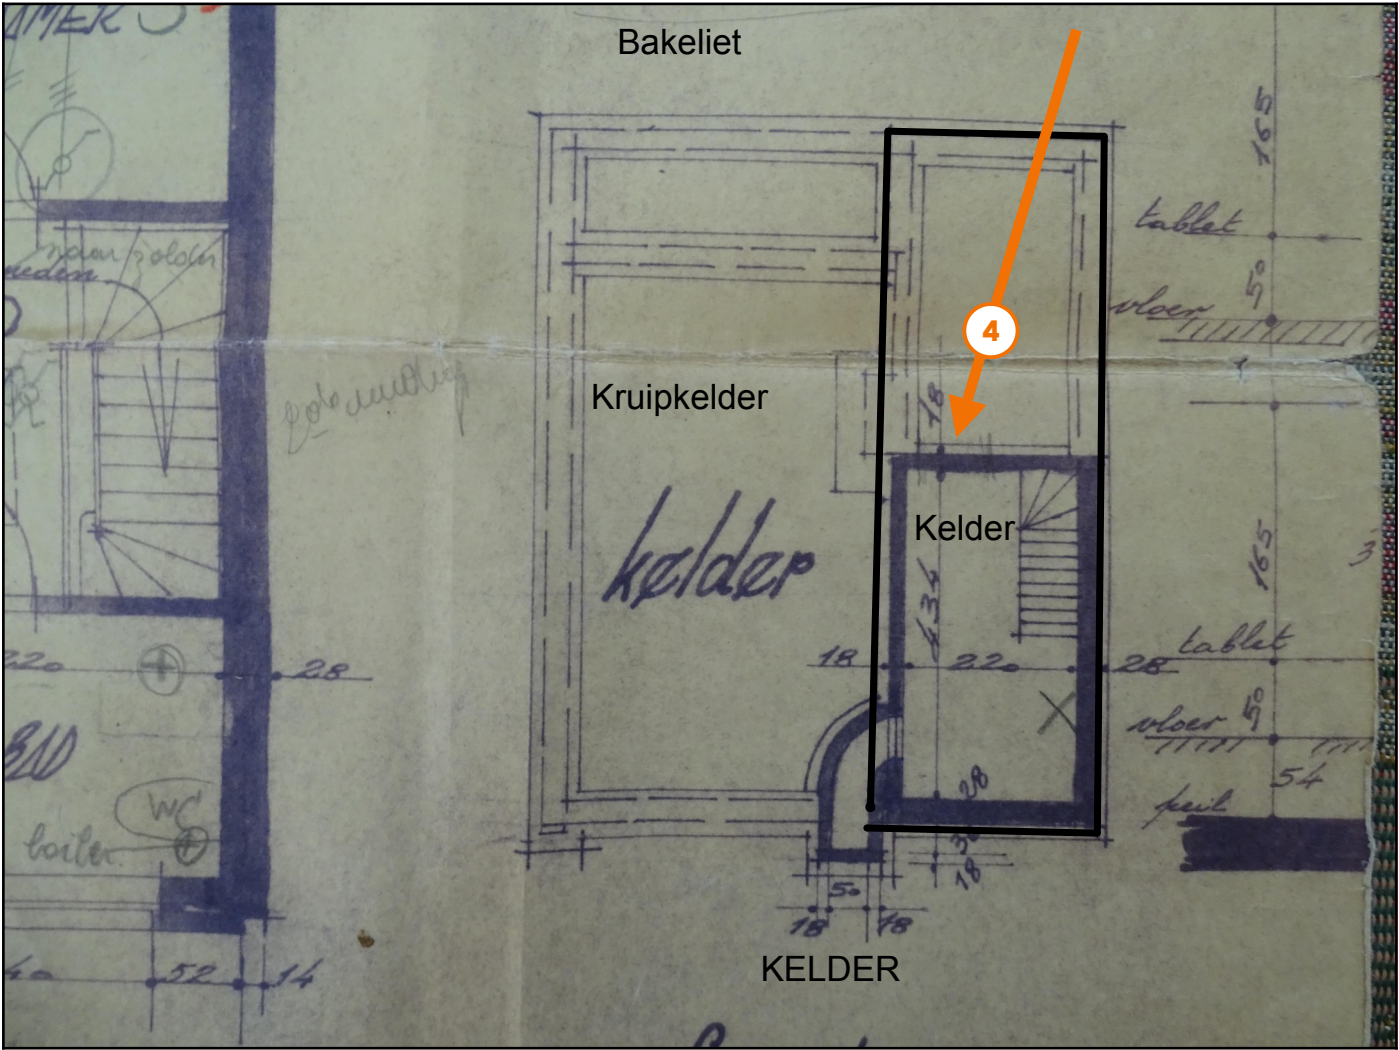
# Plan 1.3: Bakeliet

| Beschrijving | Type | Actie |
|---|---|---|
| 4. Bakeliet | Asbestmateriaal | Verwijderen |

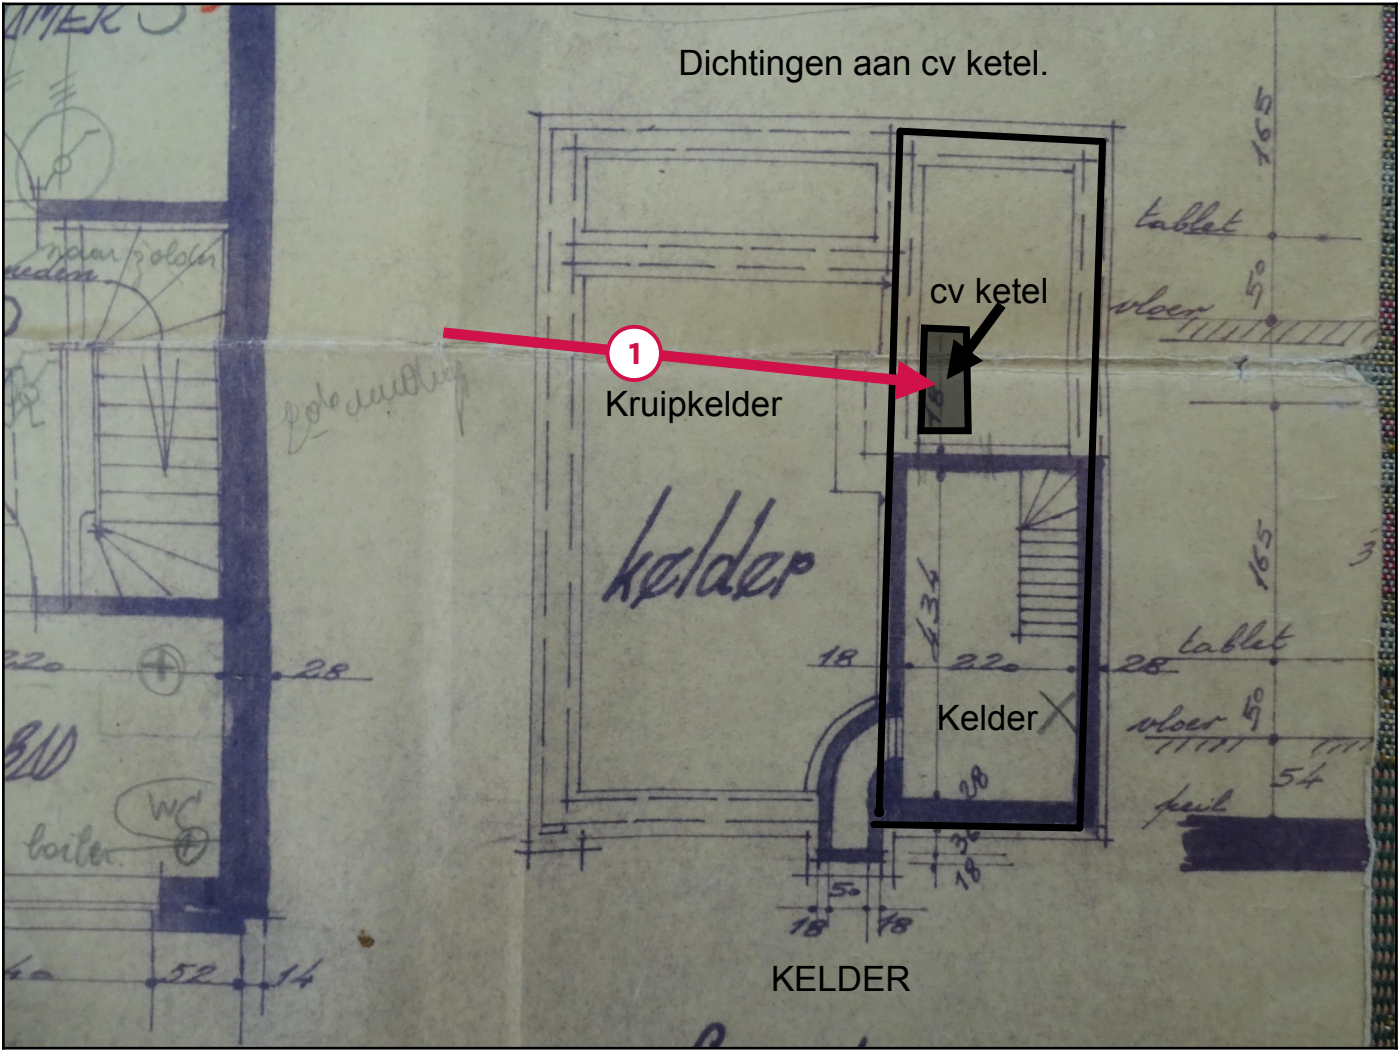
# Plan 1.4: CV Ketel

| Beschrijving | Type | Actie |
|---|---|---|
| 1. CV ketel. | Asbestmateriaal | Dringend verwijderen |

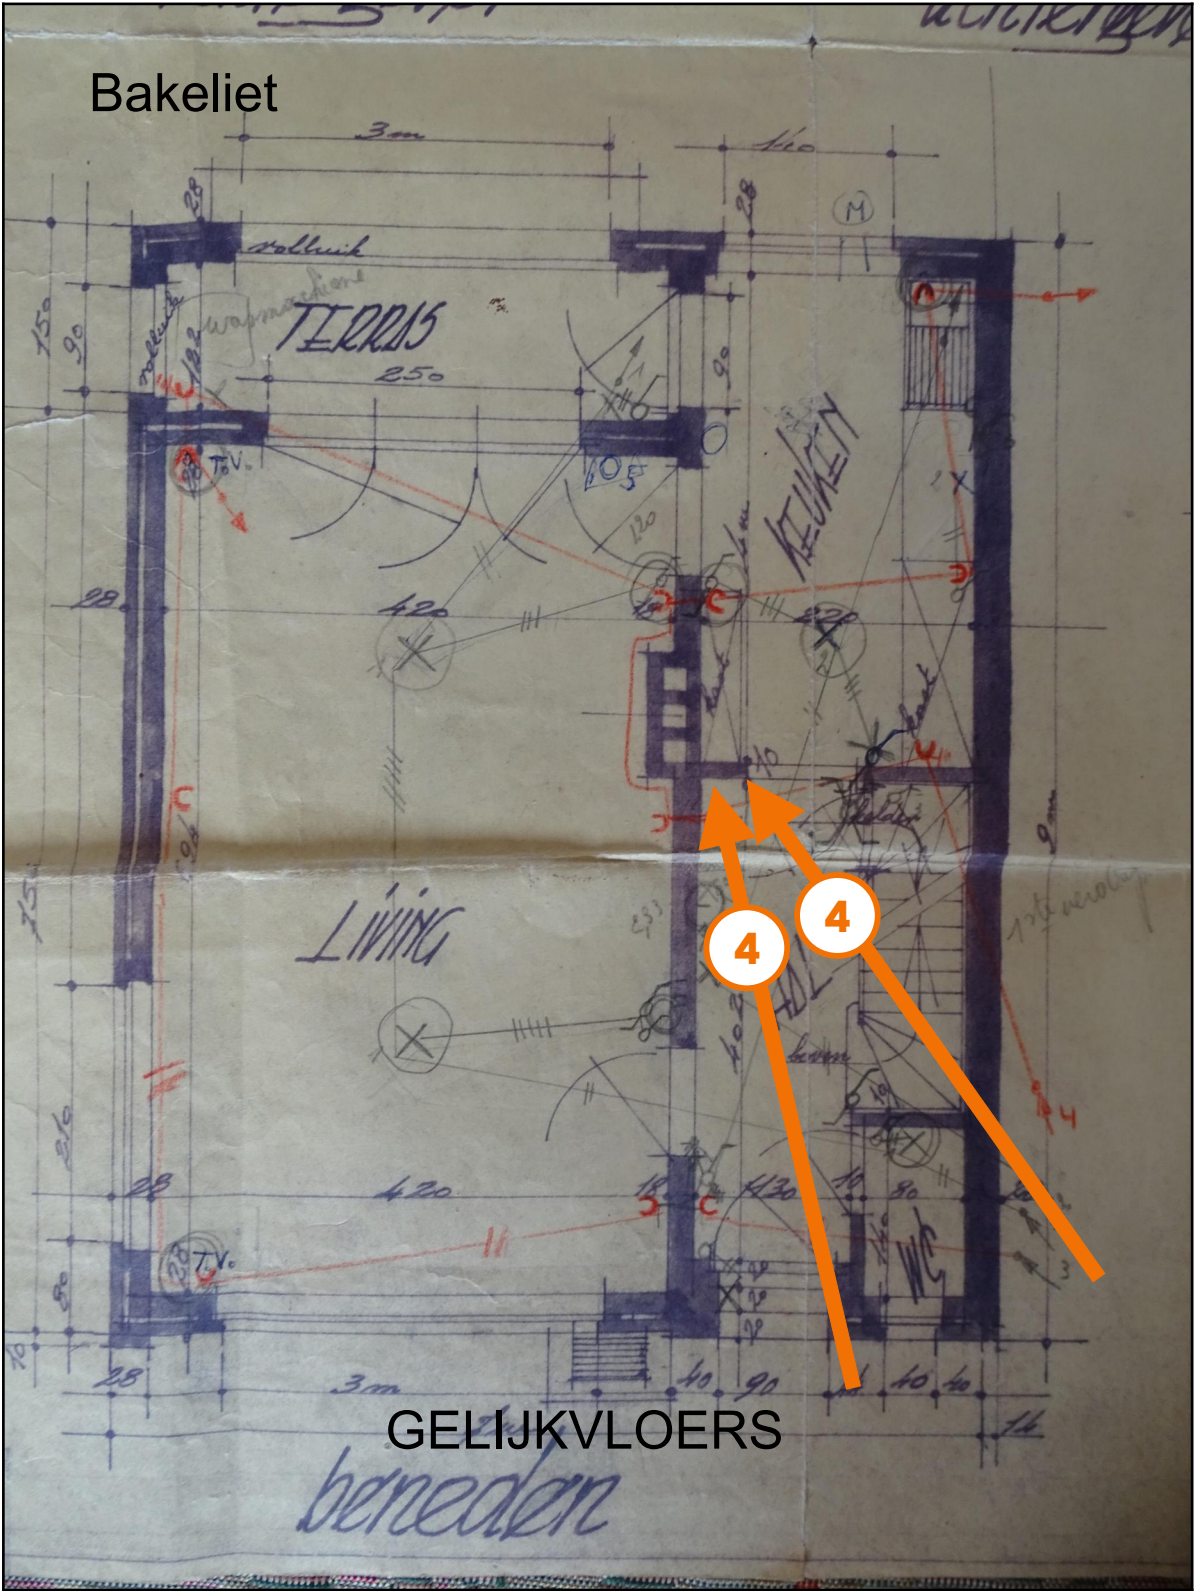
Plan 1.9: Gelijkvloers bakeliet

| 4. Bakeliet | Asbestmateriaal | Verwijderen |

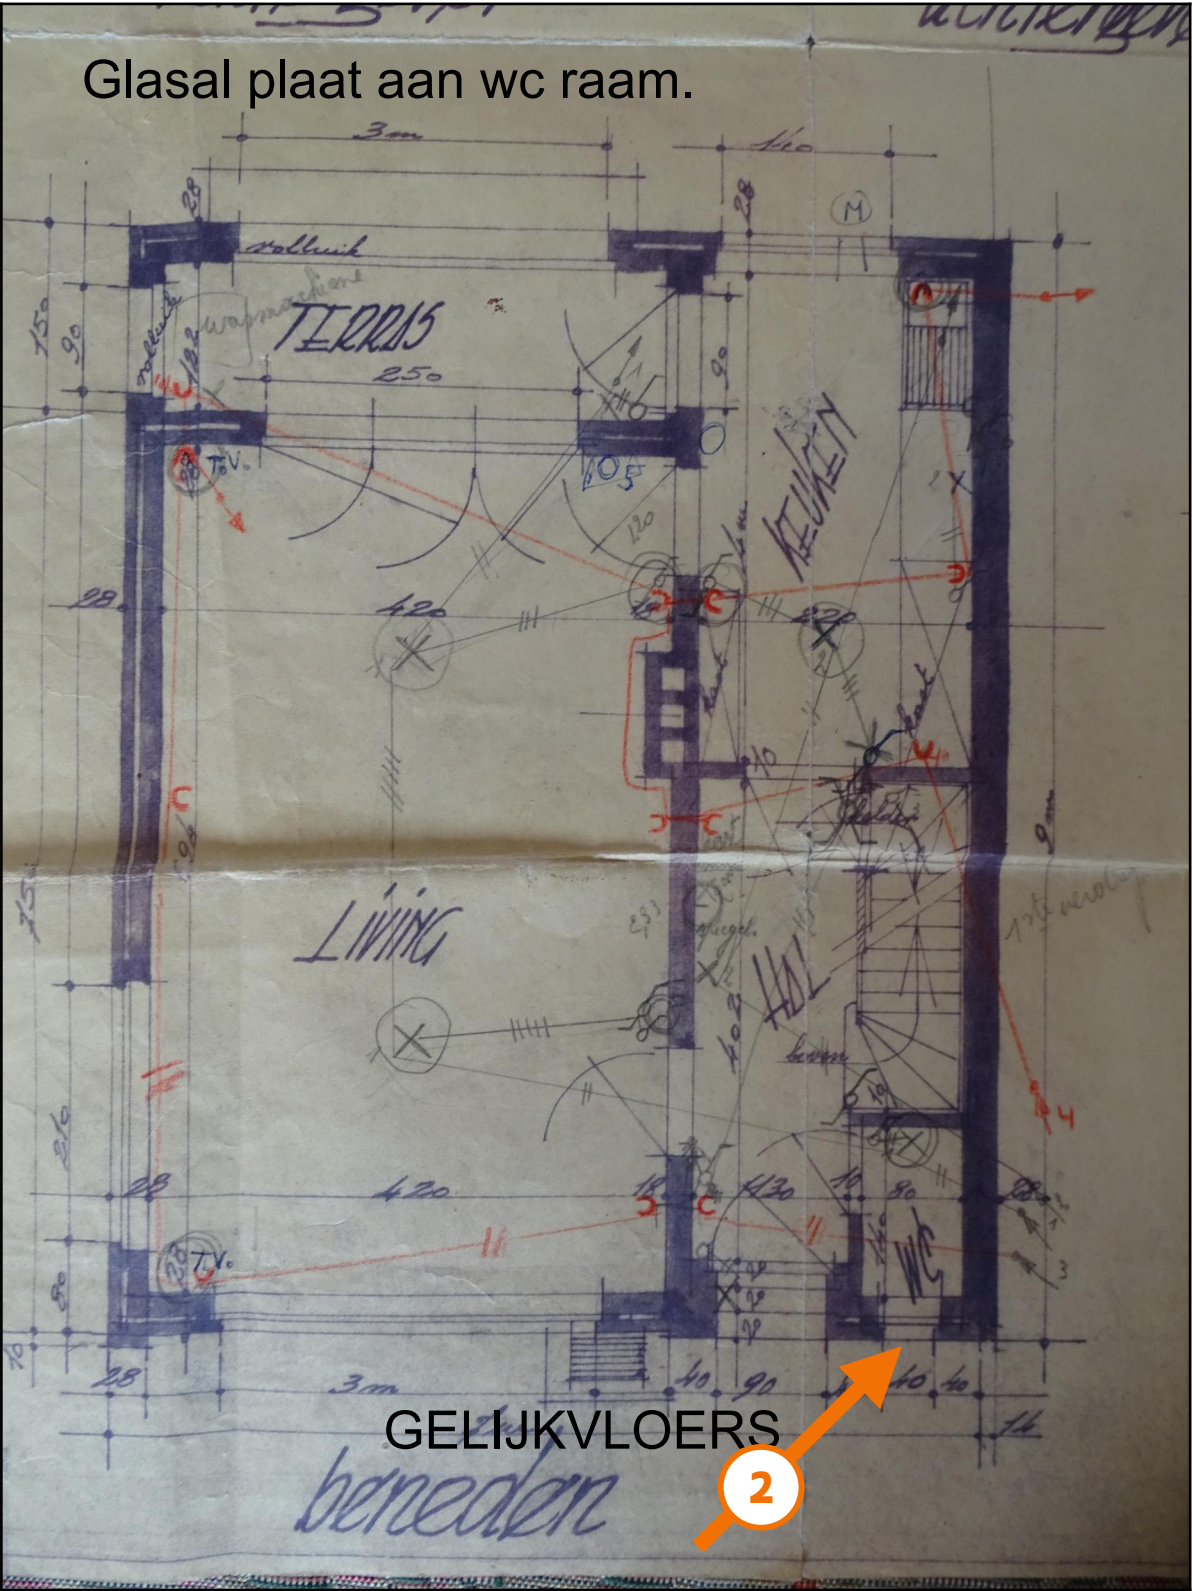
Plan 1.10: Glasal aan wc raam.

| 2. Glasal aan raam wc voorgevel. | Asbestmateriaal | <a href="#">Verwijderen</a> |

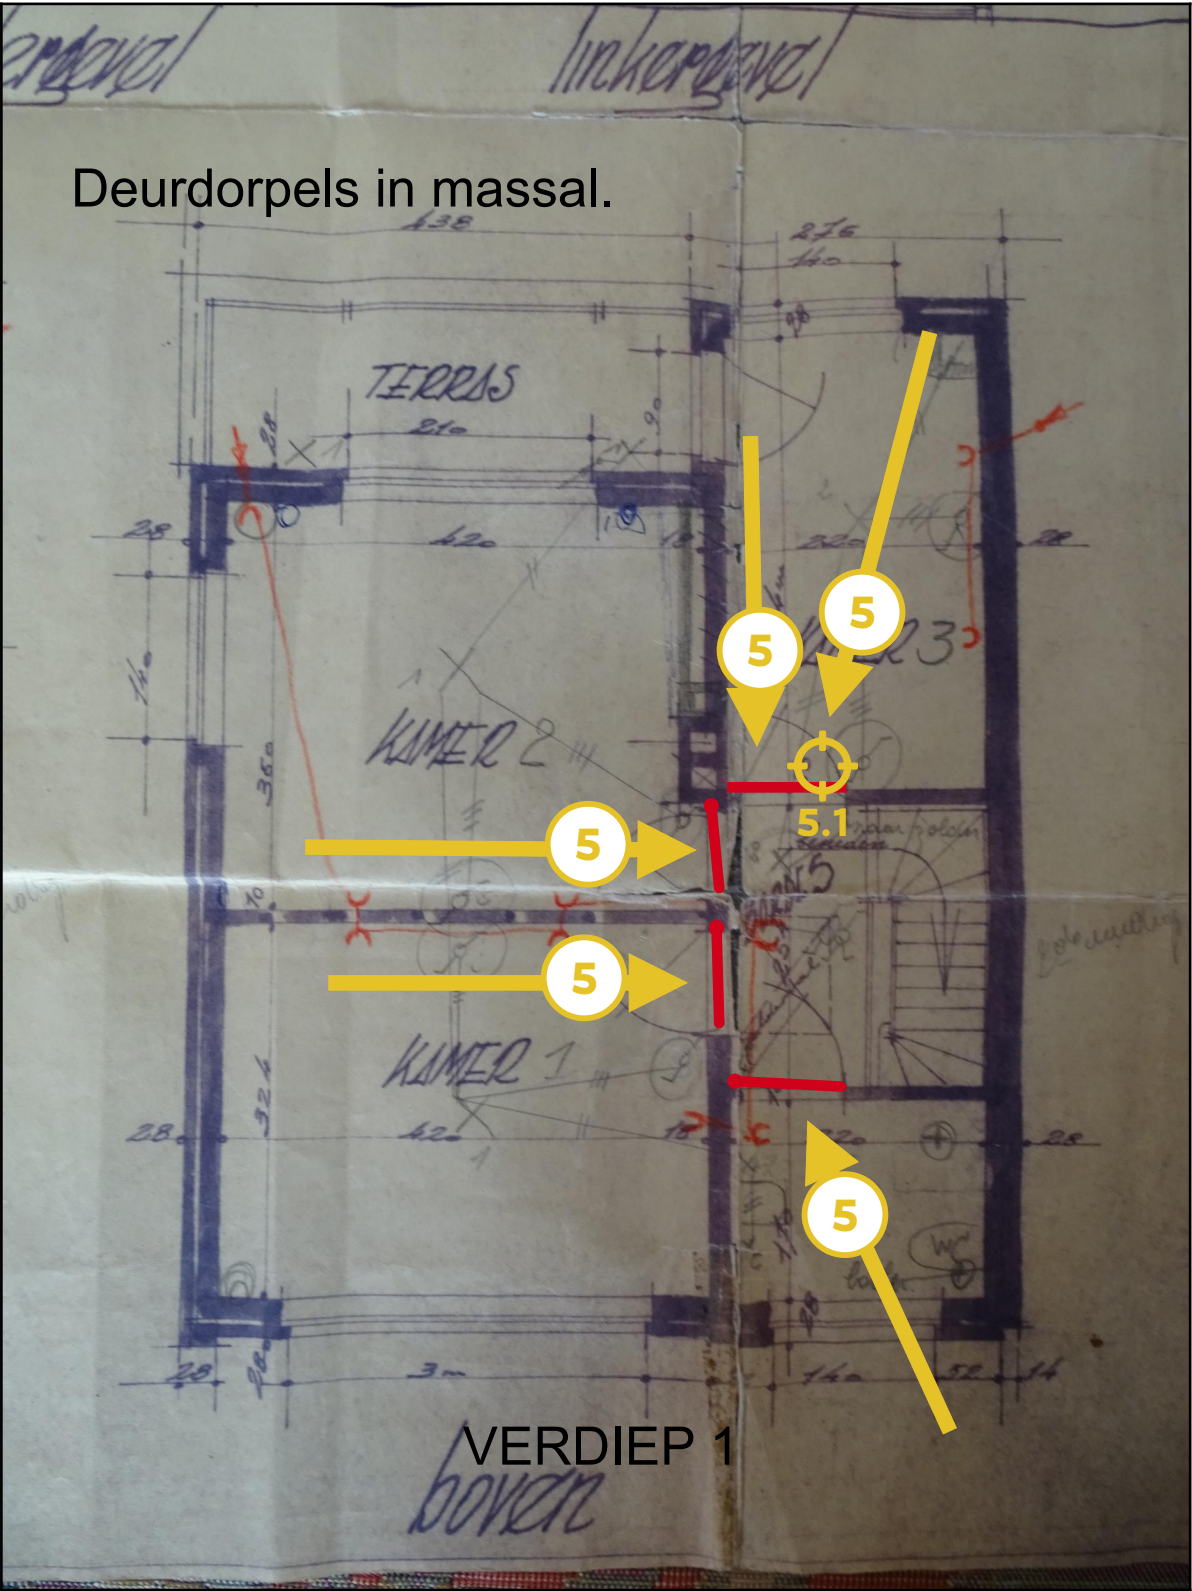
Plan 1.13: Verdiep deurdorpels in massal.

| 5. Deurdorpels verdiep | Asbestmateriaal | Zorgvuldig beheren |

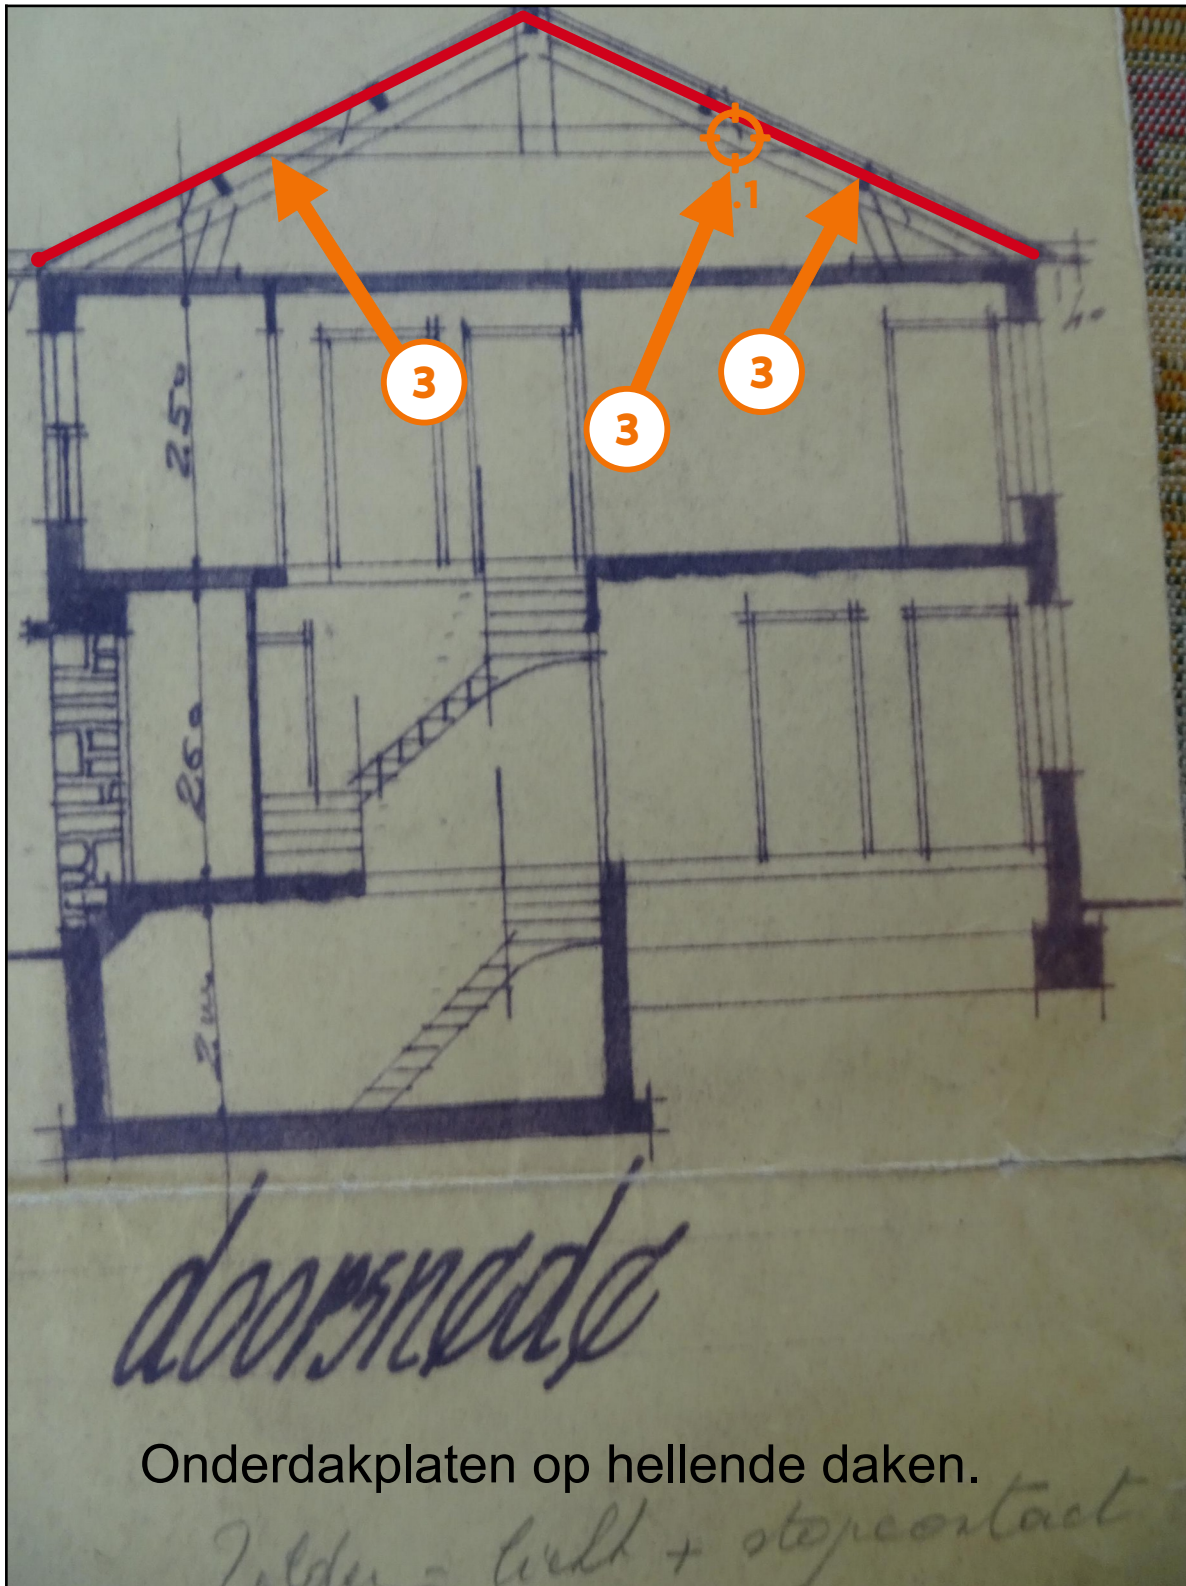
## Plan 1.14: Onderdakplaten hellende daken

| 3. Onderdakplaten hellende daken. | Asbestmateriaal | <a href="#">Verwijderen</a> |

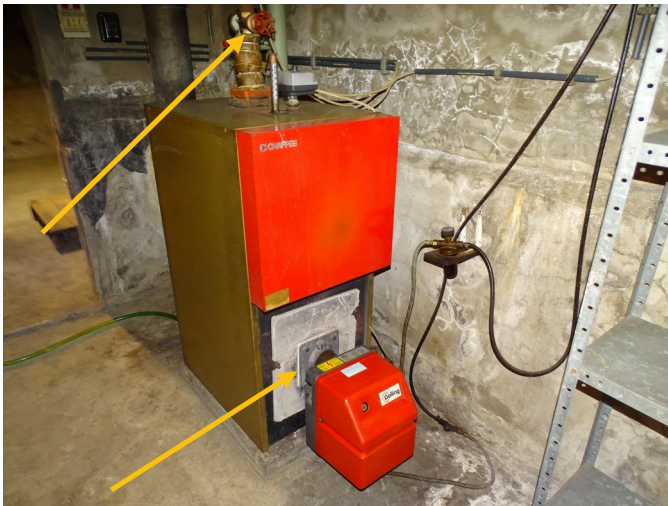
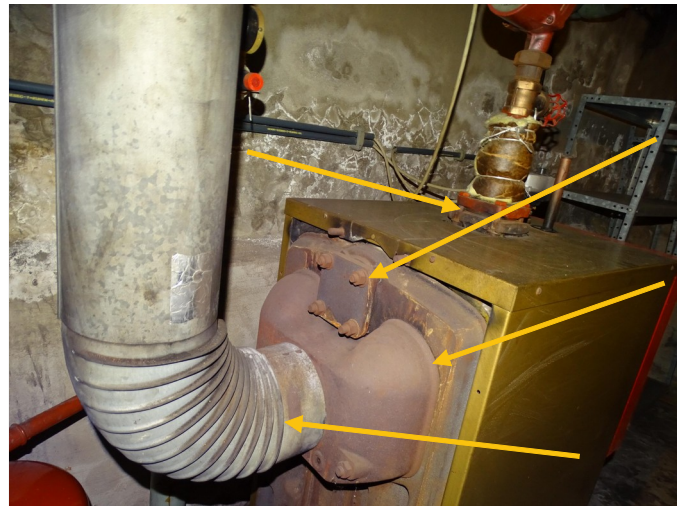
| Eindbeoordeling materiaalisico | Hoog materiaalisico en/of hoge kans op vezelvrijgave |

| Gebondenheid | Categorie 2: niet-hechtgebonden met matrix |
| Asbestsoort (vezeltype) | Alleen chrysotiel aanwezig |
| Asbestconcentratie | Hoog ( $\geq 50\%$ ) |
| Afschermingsgraad van het gehele materiaal | Geheel of deels vrij aan binnenluchtstromen |
| Toestand van het materiaal | Zwaar beschadigd, zwaar verweerd |

| Beschrijving | CV ketel. |
| Asbestmateriaal | Pakking, dichting |

**Dringend verwijderen**

- Zorg voor een veilig beheer. Vermijd het beschadigen van het asbestmateriaal. Controleer de toestand jaarlijks op wijzigingen.
- Verwijder dit asbestmateriaal zo snel mogelijk. Volg de toestand goed op.
- Voer binnenluchtmetingen uit om actuele blootstellingsrisico's in de binnenlucht te monitoren.

- Hermetische zone (erkend asbestverwijderaar)  
Verwijderen zonder te breken, met persoonlijke beschermingsmiddelen, geen personen in de onmiddellijke omgeving tijdens deze werken. • Hermetische zone: Artikel VI.3-61 tot 66 CODEX
- Welzijn op het werk  
Vlarema II Artikel 4.7.0.1. en 6.4.0.1.

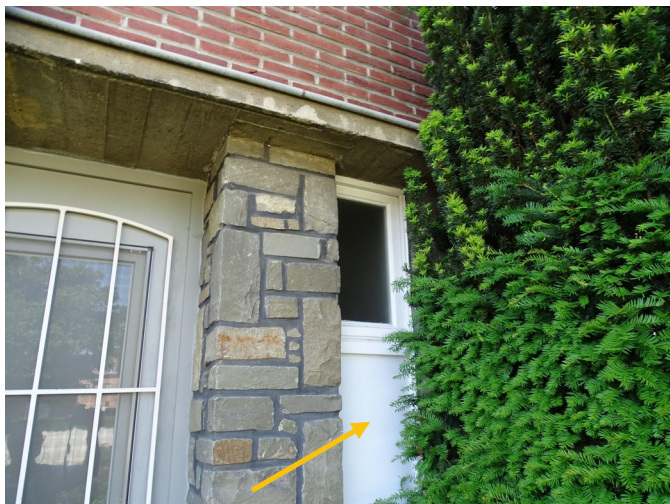
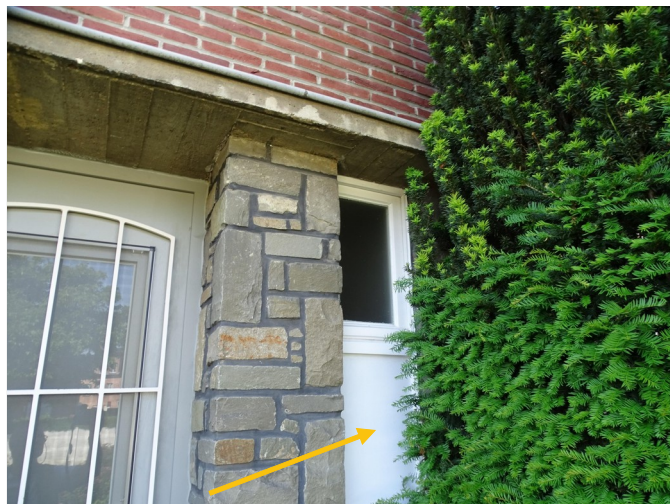
| Eindbeoordeling materiaalrisico | Laag materiaalrisico en/of verlaagde kans op vezelvrijgave |

| Asbestsoort (vezeltype) | Crocidoliet aanwezig |
| Toestand van het materiaal | Licht beschadigd, licht verweerd. Intacte calciumsilicaatplaat of materiaal met categorie 3-gebondenheid |

| Beschrijving | Glasal aan raam wc voorgevel. |
| Asbestmateriaal | Dak- en gevelbekleding - Plaat |

Verwijderen

- Zorg voor een veilig beheer. Vermijd het beschadigen van het asbestmateriaal. Controleer de toestand jaarlijks op wijzigingen.

- Eenvoudige handelingen: enkel door erkend asbestverwijderaar  
Verwijderen zonder te breken, met persoonlijke beschermingsmiddelen, geen personen in de onmiddellijke omgeving tijdens deze werken. Eenvoudige handelingen: Artikel VI.3-54 CODEX Welzijn op het werk Vlarema II Artikel 4.7.01 en 6.4.0.1.

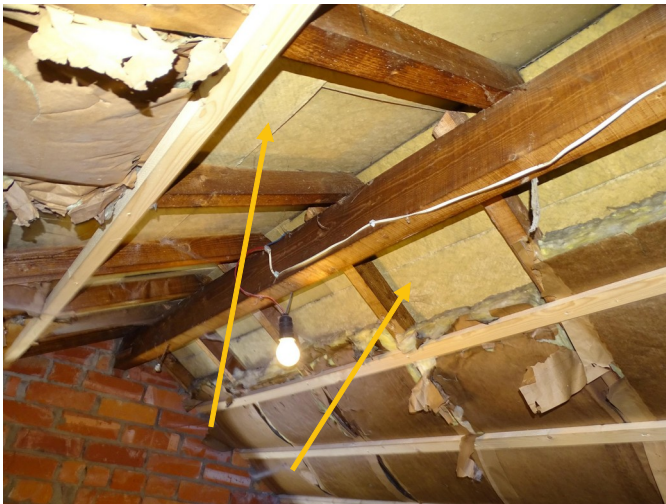
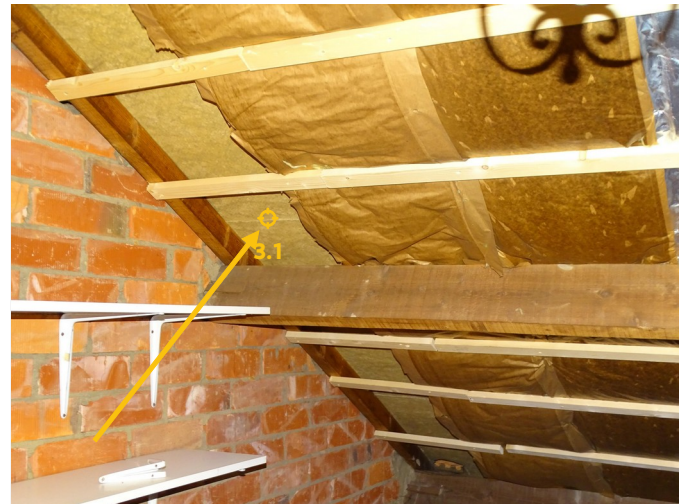
| Eindbeoordeling materiaalrisico | Verhoogd materiaalrisico en/of verhoogde kans op vezelvrijgave |

| Asbestsoort (vezeltype) | Alleen chrysotiel aanwezig |
| Toestand van het materiaal | Matig beschadigd, matig verweerd |

| # | Type | Referentie | Resultaat |
|---|---|---|---|
| 3.1 | Puntmonster | 07 | Chrysotiel |

| Beschrijving | Onderdakplaten hellende daken. |

Verwijderen

- Sluit de ruimte luchtdicht af en vermijd het betreden van de ruimte.
- Scherm in afwachting van verwijdering het asbestmateriaal af van luchtstromingen en verstoring: bijvoorbeeld door het te verpakken, te fixeren, af te dekken, signalisatie - afbakening aan te brengen, ...
- Voer binnenluchtmetingen uit om actuele blootstellingsrisico's in de binnenlucht te monitoren.

- Eenvoudige handelingen: enkel door erkend asbestverwijderaar  
Verwijderen zonder te breken, met persoonlijke beschermingsmiddelen, geen personen in de onmiddellijke omgeving tijdens deze werken. Eenvoudige handelingen: Artikel VI.3-54 CODEX Welzijn op het werk Vlarema II Artikel 4.7.01 en 6.4.0.1.

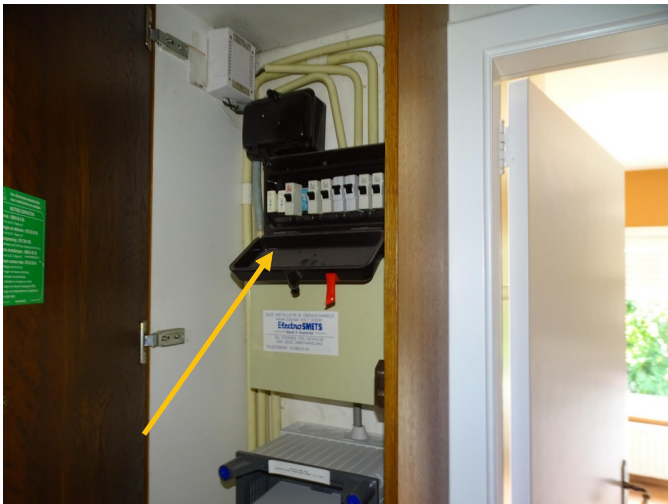
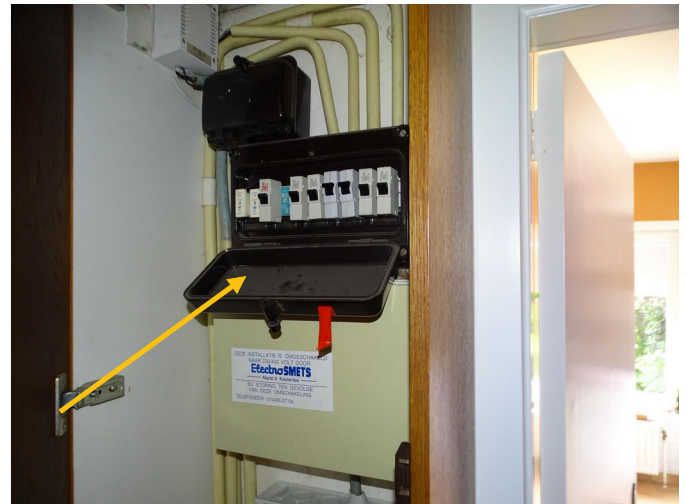
| Eindbeoordeling materiaalrisico | Verhoogd materiaalrisico en/of verhoogde kans op vezelvrijgave |

| Asbestsoort (vezeltype) | Crocidoliet aanwezig |
| Toestand van het materiaal | Licht beschadigd, licht verweerd. Intacte calciumsilicaatplaat of materiaal met categorie 3-gebondenheid |

| Beschrijving | Bakeliet |
| Asbestmateriaal | Plaat, paneel, tablet - Type Bakeliet |

**Verwijderen**

- Zorg voor een veilig beheer. Vermijd het beschadigen van het asbestmateriaal. Controleer de toestand jaarlijks op wijzigingen.

- Eenvoudige handelingen: mag via doe-het-zelf of door werknemer(s) met opleidingsattest eenvoudige handelingen  
Verwijderen zonder te breken, met persoonlijke beschermingsmiddelen, geen personen in de onmiddellijke omgeving tijdens deze werken. Demonteren met kennis van elektrische installaties. Sporadische handelingen: Artikel VI.3-40 CODEX Welzijn op het werk. Eenvoudige handelingen: Artikel VI.3-54 CODEX Welzijn op het werk Vlarema II Artikel 4.7.01 en 6.4.0.1.

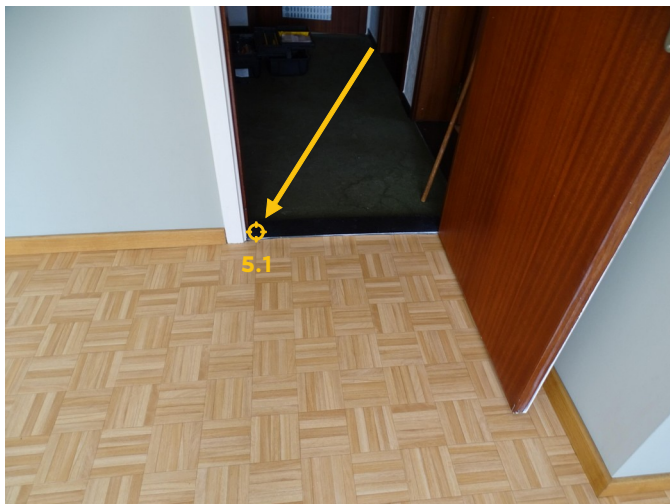
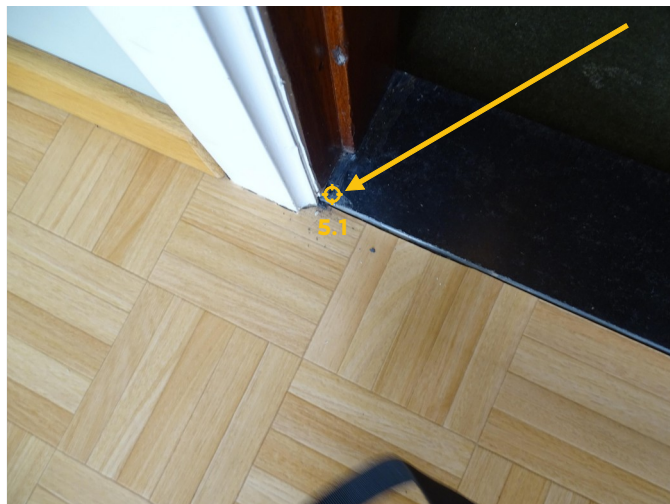
| Eindbeoordeling materiaalarisico | Laag materiaalarisico en/of verlaagde kans op vezelvrijgave |

| Asbestsoort (vezeltype) | Alleen chrysotiel aanwezig |
| Toestand van het materiaal | Licht beschadigd, licht verweerd. Intacte calciumsilicaatplaat of materiaal met categorie 3-gebondenheid |

| # | Type | Referentie | Resultaat |
|---|---|---|---|
| 5.1 | Puntmonster | 04 | Chrysotiel |

| Beschrijving | Deurdorpels verdiep |

Zorgvuldig beheren

- Zorg voor een veilig beheer. Vermijd het beschadigen van het asbestmateriaal. Controleer de toestand jaarlijks op wijzigingen.

- Eenvoudige handelingen: enkel door erkend asbestverwijderaar  
Verwijderen zonder te breken, met persoonlijke beschermingsmiddelen, geen personen in de onmiddellijke omgeving tijdens deze werken. Eenvoudige handelingen: Artikel VI.3-54 CODEX Welzijn op het werk Vlarema II Artikel 4.7.01 en 6.4.0.1.

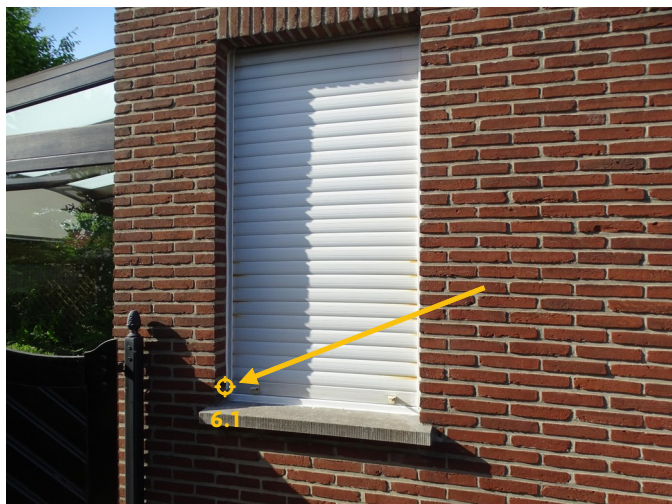
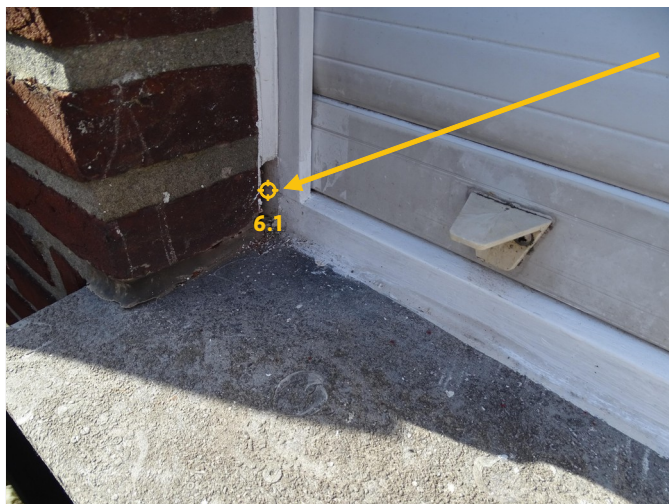
## Fiche 6: Mastiek tussen raam en metselwerk.

Geen asbest

| # | Type | Referentie | Resultaat |
|---|---|---|---|
| 6.1 | Puntmonster | 06 | Geen asbest |

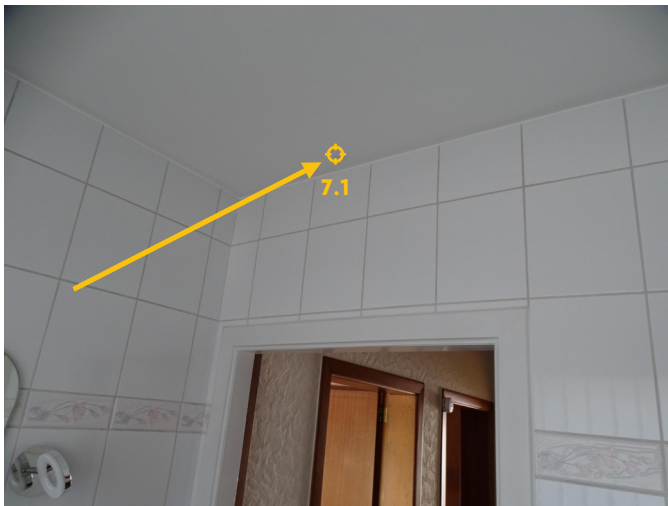
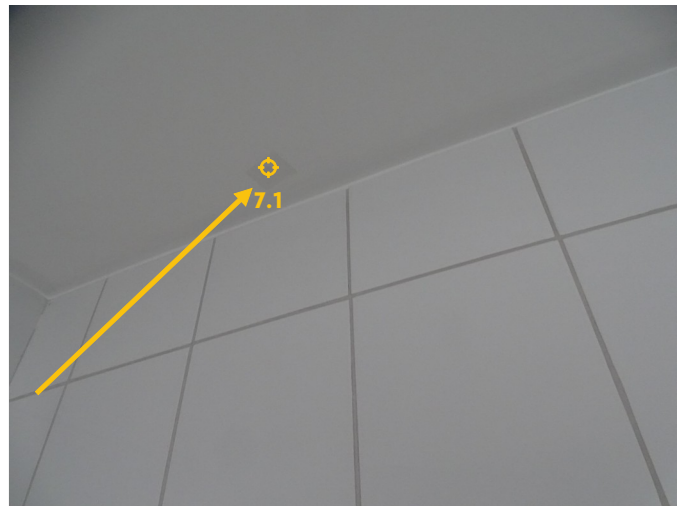
## Fiche 7: Pleisterwerken plafonds

Geen asbest

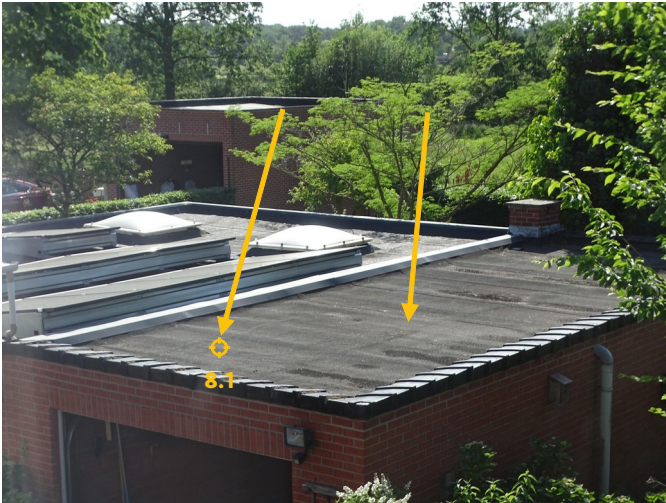
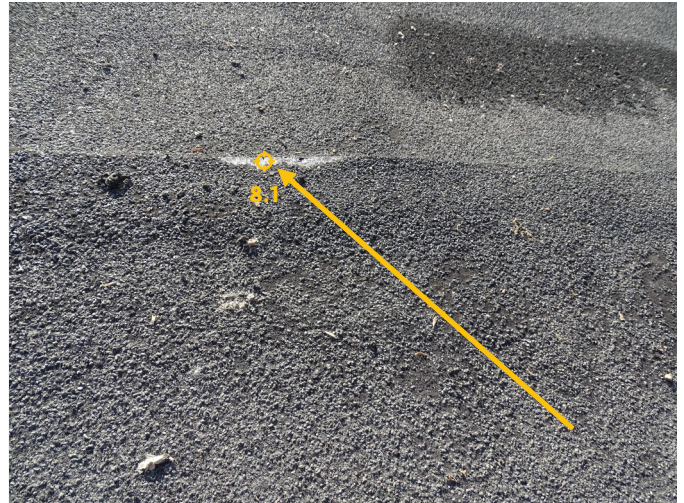
## Fiche 8: Roofing op het dak van de garage.

Geen asbest

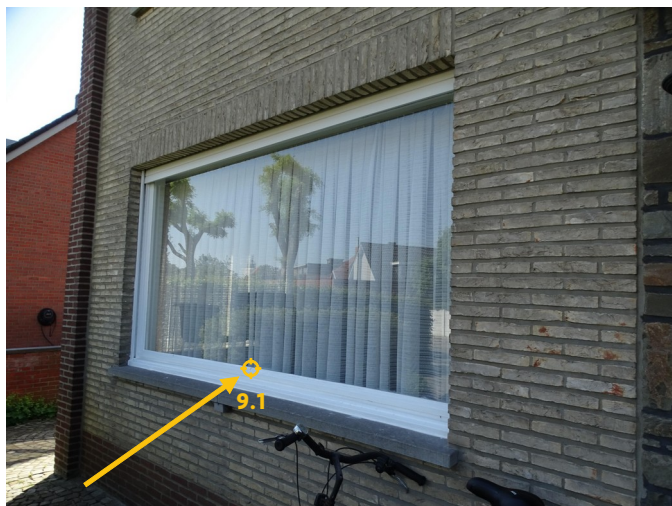
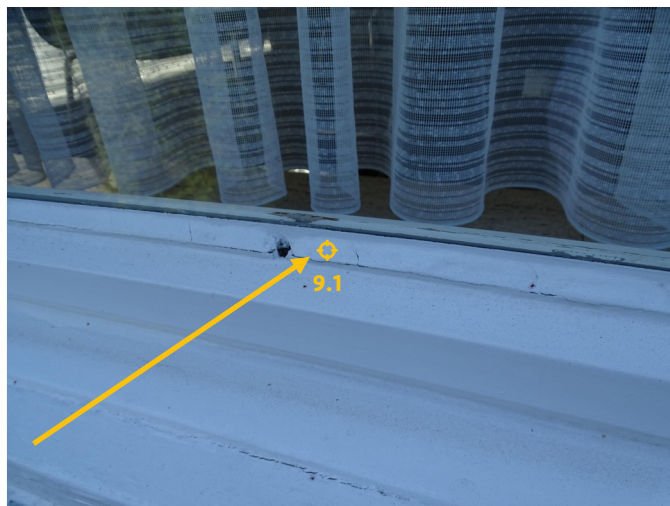
## Fiche 9: Stopverf aan ramen.

Geen asbest

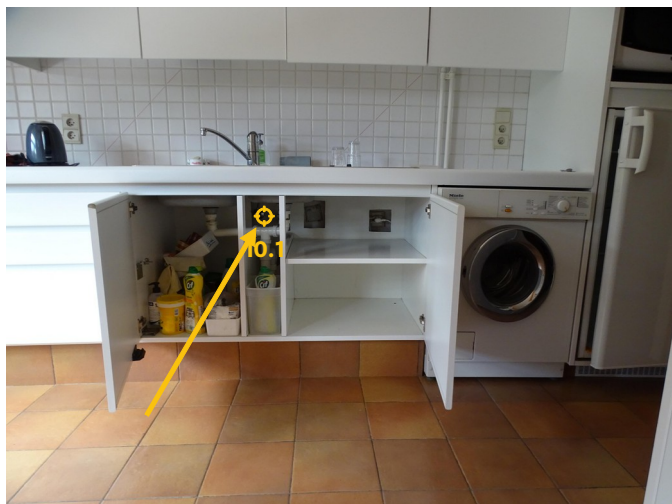
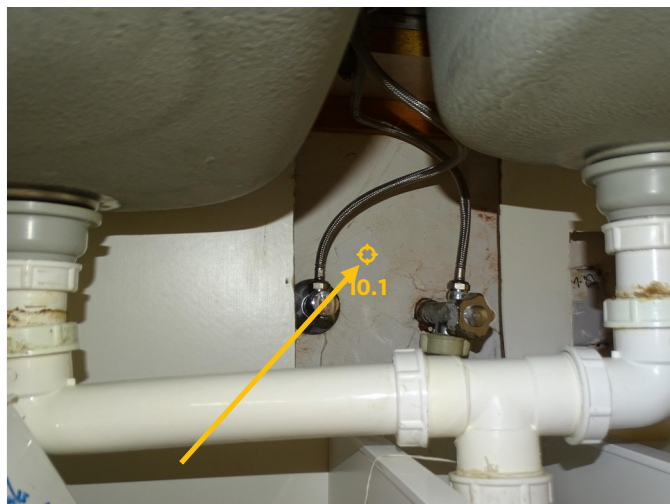
## Fiche 10: Pleisterwerken muren

Geen asbest

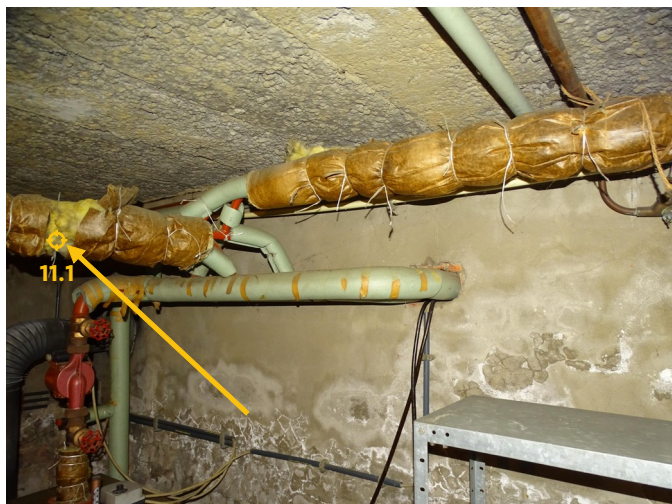
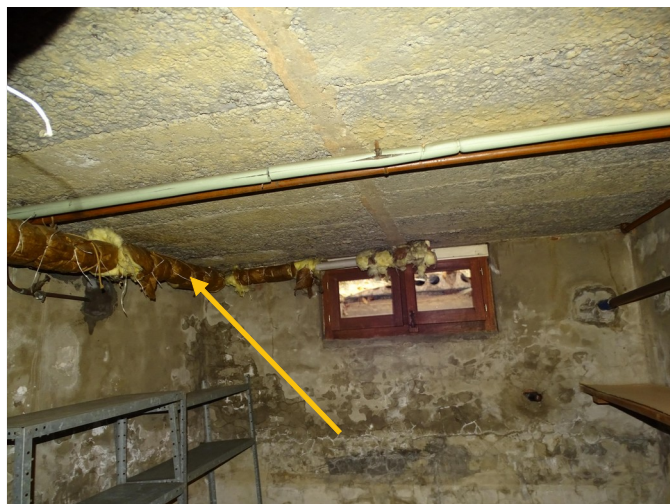
## Fiche 11: Buisisolatie cv buizen in kelder.

Geen asbest
