Asbestinventarisatetest

Klein Veerle 21, 2960 Brecht

Attestnummer : 20231211-000160.000

Uitgegeven op : 11.12.2023

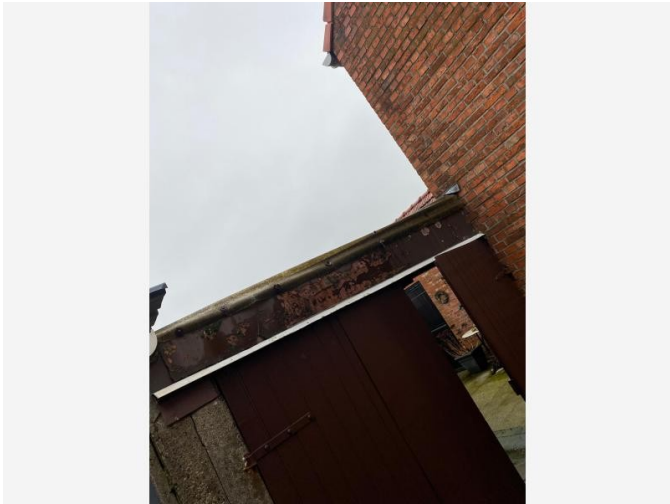
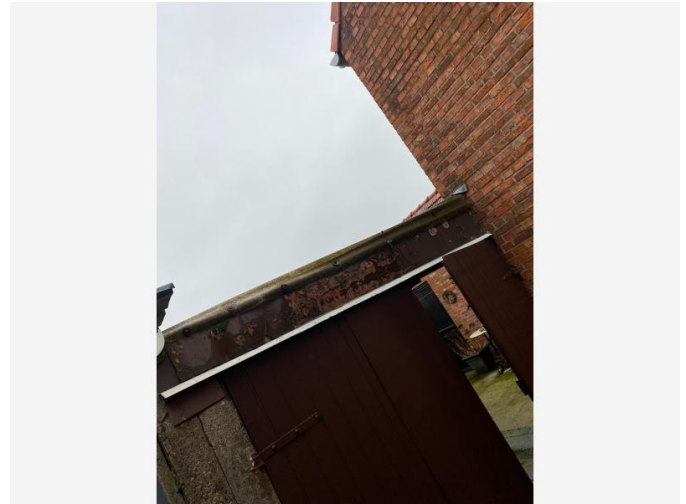
Eindbeoordeling materiaalrisico	Laag materiaalrisico en/of verlaagde kans op vezelvrijgave
---------------------------------	--

Gebondenheid	Categorie 1: hechtgebonden in oorsprong
Asbestsoort (vezeltype)	Crocidoliet aanwezig
Asbestconcentratie	Laag (< 50%)
Afschermingsgraad van het gehele materiaal	Geheel of deels vrij aan de buitenlucht
Toestand van het materiaal	Licht beschadigd, licht verweerd. Intact materiaal type Pical – asbestboard of categorie III 'gebondenheid'

Beschrijving	Wandplaat
Omgeving	Buiten
Primaire drager	Afboording, omheining...
Asbestmateriaal	Dak- en gevelbekleding - Plaat
Bindmiddel van asbestmateriaal	Cement
Gebondenheid op basis van bindmiddel	Hecht
Hoeveelheid (oppervlakte - dikte - aantal)	• 2,00 m ² - 0,50 cm - 1 stuk
Totaal volume	0,01 m ³
Eenvoudig bereikbaar	Ja
Bevestigingswijze	• Geschroefd
Identificatiemethode	Vaststelling zonder monsternamen

Het asbestmateriaal valt onder de mijlpaal van 2034.

Verwijderen

- Zorg voor een veilig beheer. Vermijd het beschadigen van het asbestmateriaal. Controleer de toestand jaarlijks op wijzigingen.

- Eenvoudige handelingen: mag via doe-het-zelf of door werknemer(s) met opleidingsattest eenvoudige handelingen
Hechtgebonden toepassing, eenvoudig te verwijderen zonder breken.

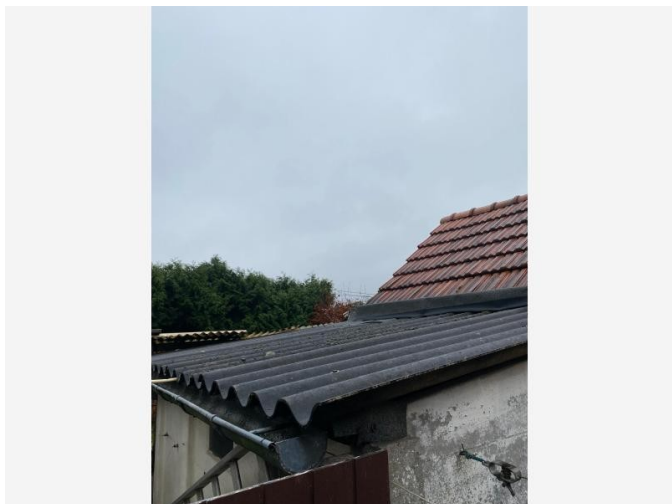
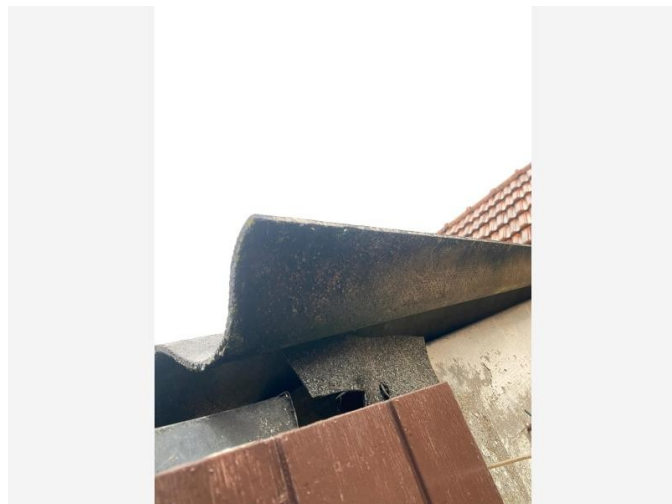
Eindbeoordeling materiaalrisico	Verhoogd materiaalrisico en/of verhoogde kans op vezelvrijgave
---------------------------------	--

Gebondenheid	Categorie 1: hechtgebonden in oorsprong
Asbestsoort (vezeltype)	Crocidoliet aanwezig
Asbestconcentratie	Laag (< 50%)
Afschermingsgraad van het gehele materiaal	Geheel of deels (ook) vrij aan de binnenlucht
Toestand van het materiaal	Licht beschadigd, licht verweerd. Intact materiaal type Pical – asbestboard of categorie III 'gebondenheid'

Beschrijving	Golfplaten dak bergkot
Omgeving	Buiten
Primaire drager	Schuin dak
Asbestmateriaal	Dak- en gevelbekleding - Golfplaat
Bindmiddel van asbestmateriaal	Cement
Gebondenheid op basis van bindmiddel	Hecht
Hoeveelheid (oppervlakte - aantal)	• 6,00 m ² - 1 stuk
Totale oppervlakte	6,00 m ²
Eenvoudig bereikbaar	Ja
Bevestigingswijze	• Geschroefd

Het asbestmateriaal valt onder de mijlpaal van 2034.

Verwijderen

- Zorg voor een veilig beheer. Vermijd het beschadigen van het asbestmateriaal. Controleer de toestand jaarlijks op wijzigingen.
- Hemelwater dat afspoelt van asbestcement daken of gevels kan asbestdeeltjes bevatten. Gebruik het enkel voor gesloten circuits (bv. spoelen toiletten). Reinig na het vervangen van het dak of de gevel de dakgoten en regenwaterput of -ton om asbesthoudend sediment of slib te verwijderen

- Eenvoudige handelingen: mag via doe-het-zelf of door werknemer(s) met opleidingsattest eenvoudige handelingen
Hechtgebonden toepassing, eenvoudig te verwijderen zonder breken.

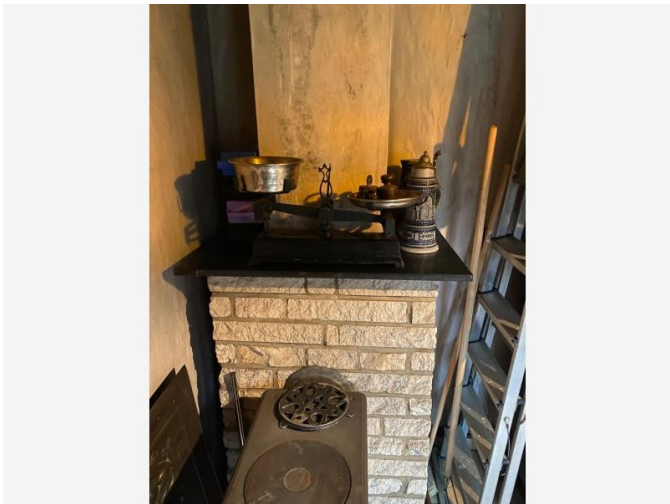
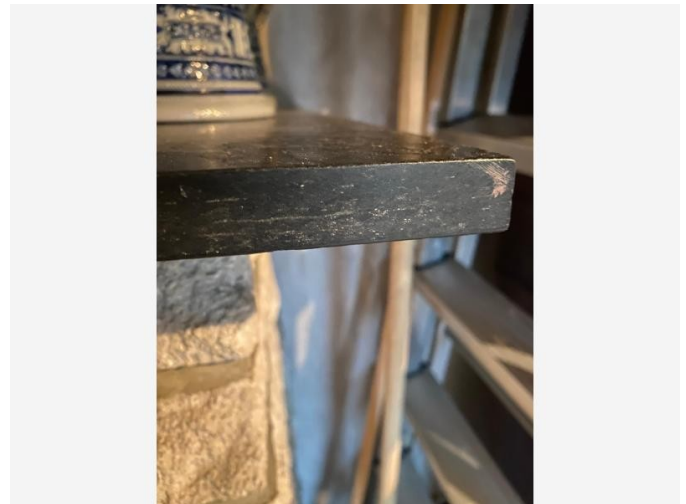
Eindbeoordeling materiaalrisico	Zeer laag materiaalrisico en/of zeer lage kans op vezelvrijgave
---------------------------------	---

Gebondenheid	Categorie 1: hechtgebonden in oorsprong
Asbestsoort (vezeltype)	Alleen chrysotiel
Asbestconcentratie	Laag (< 50%)
Afschermingsgraad van het gehele materiaal	Geheel of deels (ook) vrij aan de binnenlucht
Toestand van het materiaal	Onbeschadigd, niet verweerd

Beschrijving	Imitatiemarmer
Omgeving	Binnen
Primaire drager	Inrichting (meubilair, ...)
Asbestmateriaal	Deksteen, muurkap - Vol
Bindmiddel van asbestmateriaal	Imitatiemarmer
Gebondenheid op basis van bindmiddel	Hecht
Hoeveelheid (gewicht - aantal)	<ul style="list-style-type: none">• 15,00 kg - 1 stuk
Totaal gewicht	15,00 kg
Eenvoudig bereikbaar	Ja
Bevestigingswijze	<ul style="list-style-type: none">• Verlijmd, ingegoten, versmeerd
Identificatiemethode	Vaststelling zonder monsternamen

Destructieve handeling voor identificatie	Nee
Opmerking	Schouwbeplating bestaande uit imitatiemarmer bevat 5 - 15% chrysotiel

Het asbestmateriaal valt onder de mijlpaal van 2040.

Zorgvuldig beheren

- Zorg voor een veilig beheer. Vermijd het beschadigen van het asbestmateriaal. Controleer de toestand jaarlijks op wijzigingen.
- Zorg voor een veilig beheer en verwijder dit asbestmateriaal wanneer het bij werken eenvoudig bereikbaar wordt. Controleer de toestand jaarlijks op wijzigingen.

- Eenvoudige handelingen: mag via doe-het-zelf of door werknemer(s) met opleidingsattest eenvoudige handelingen
Opgelet! Zorg voor veilige verwijdering. Vermijd breuk.

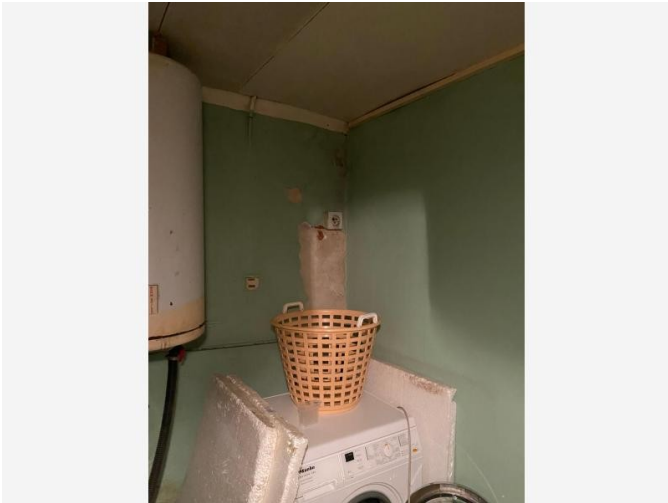
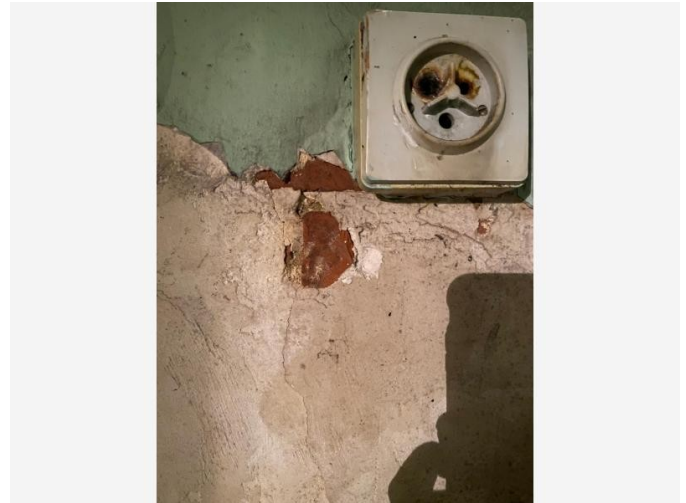
Geen asbest

#	Type	Referentie	Resultaat
4.1	Mengmonster	23-0095-18-M01	Geen asbest

Beschrijving	Pleisterwerk binnenmuren
Omgeving	Binnen
Primaire drager	Binnenwand
Bindmiddel van materiaal	Gips - kalk

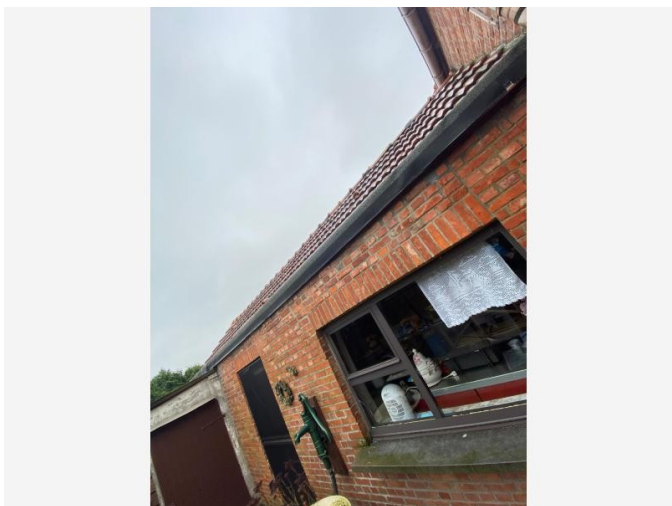
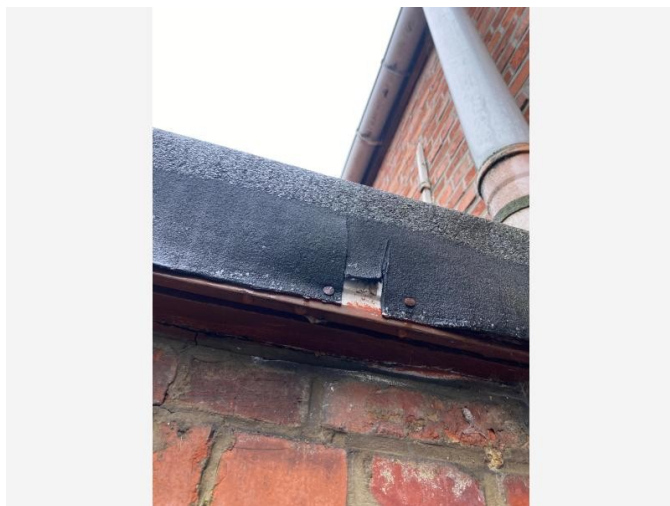
Fiche 5: Roofing

Geen asbest

#	Type	Referentie	Resultaat
5.1	Puntmonster	23-0095-18-M04	Geen asbest

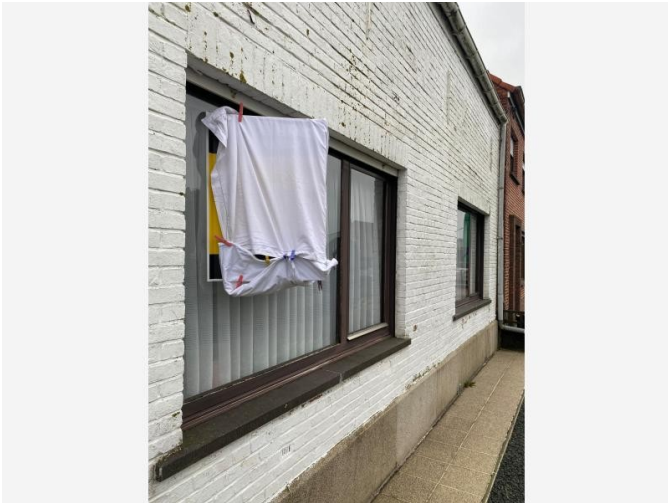
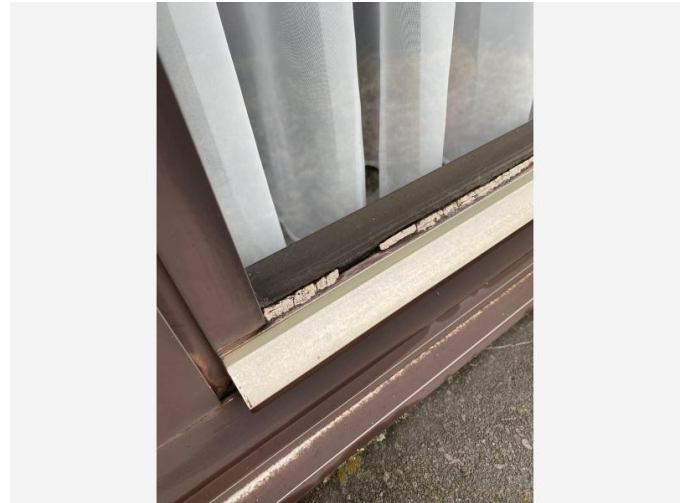
Geen asbest

#	Type	Referentie	Resultaat
6.1	Mengmonster	23-0095-18-M05	Geen asbest

Beschrijving	Mastiek Ramen en Deuren
Omgeving	Buiten
Primaire drager	Wandopening verticaal (raam, deur, ...)
Bindmiddel van materiaal	Kitten, mastiek, pasta

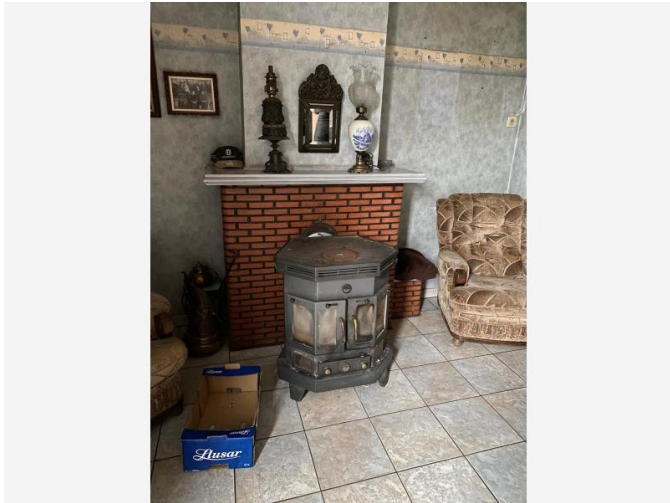
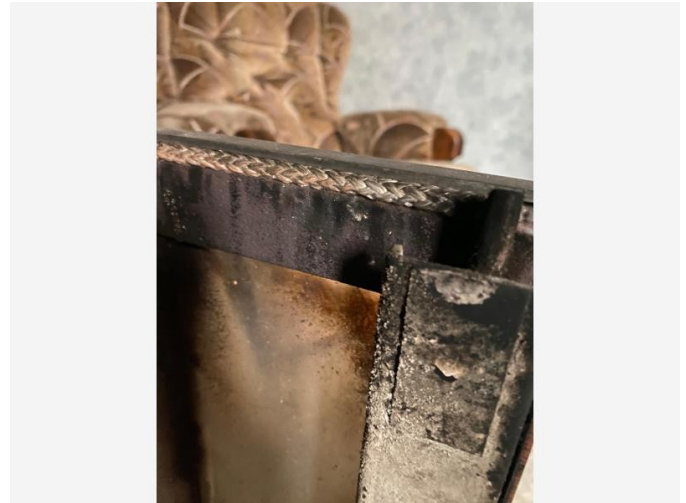
Geen asbest

#	Type	Referentie	Resultaat
7.1	Puntmonster	23-0095-18-M02	Geen asbest

Beschrijving	Asbestkoord Woonkamer
Omgeving	Binnen
Primaire drager	Ruimteverwarming
Bindmiddel van materiaal	Weinig of geen bindmiddel (textiel, bevolking, ...)

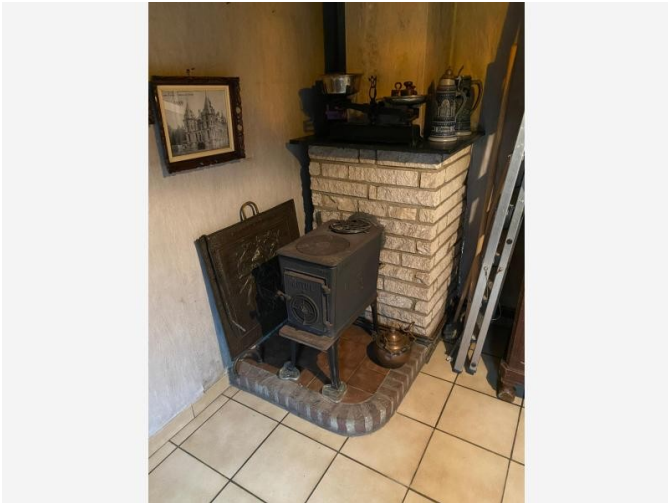
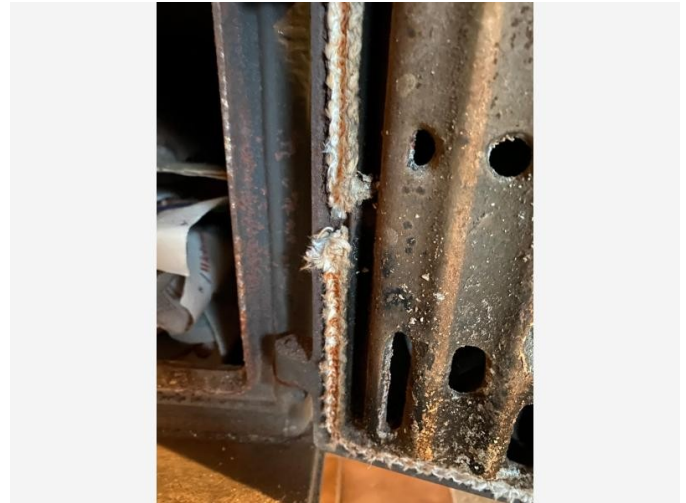
Fiche 8: Asbestkoord Keuken

Geen asbest

#	Type	Referentie	Resultaat
8.1	Puntmonster	23-0095-18-M03	Geen asbest
