Asbestinventarisatetest

Palmstraat 16/0002, 2950 Kapellen

Attestnummer : 20231112-000004.000

Uitgegeven op : 12.11.2023

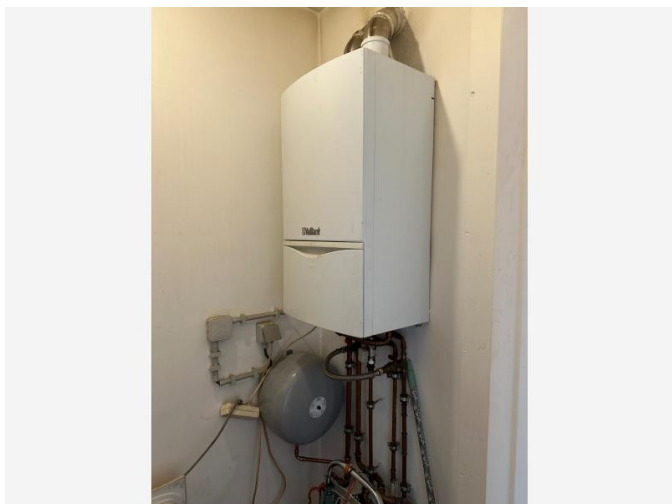
Cv-installatie vernieuwd - niet asbestverdacht

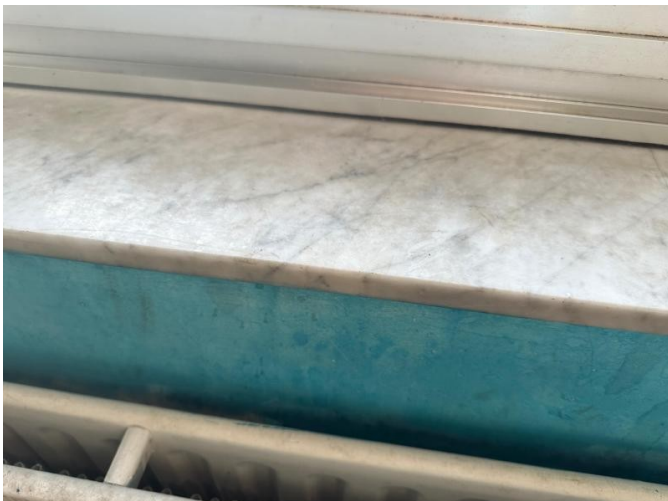
Fiche 2: Venstertabletten natuursteen - niet asbestverdacht

Venstertabletten natuursteen - niet asbestverdacht

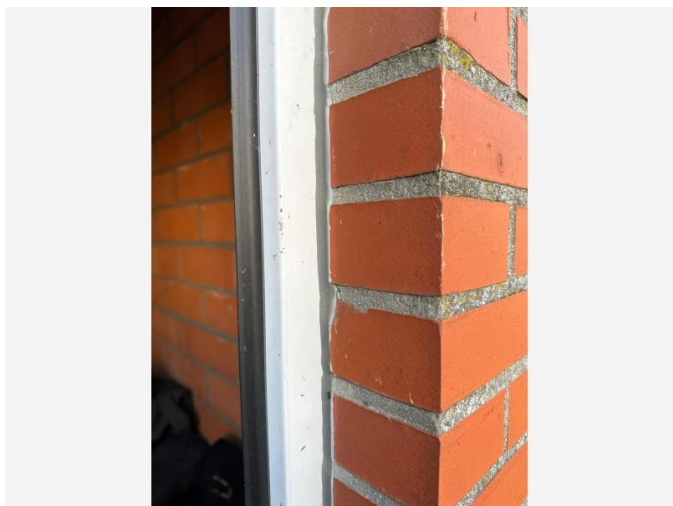
Kit garagepoort - niet asbestverdacht

Poort recent vernieuwd + kit is nog flexibel

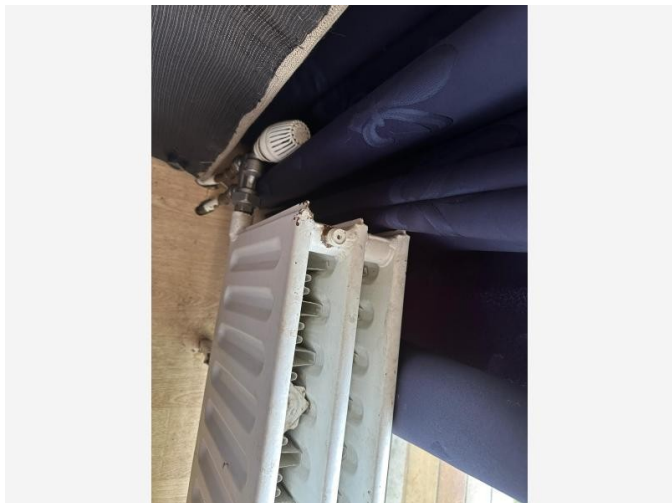
Fiche 4: Geen asbestverdachte pakkingen rond radiatoren

Geen asbestverdachte pakkingen rond radiatoren aangetroffen

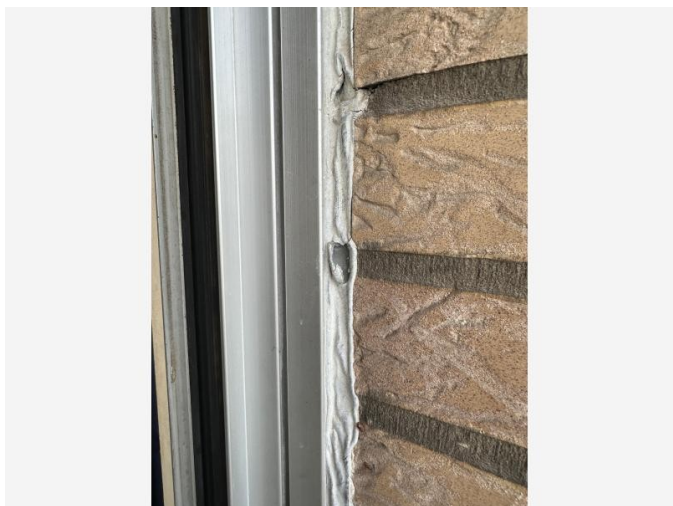
Kit buitenschrijnwerk - niet asbestverdacht

Kit is nog flexibel en niet asbestverdacht

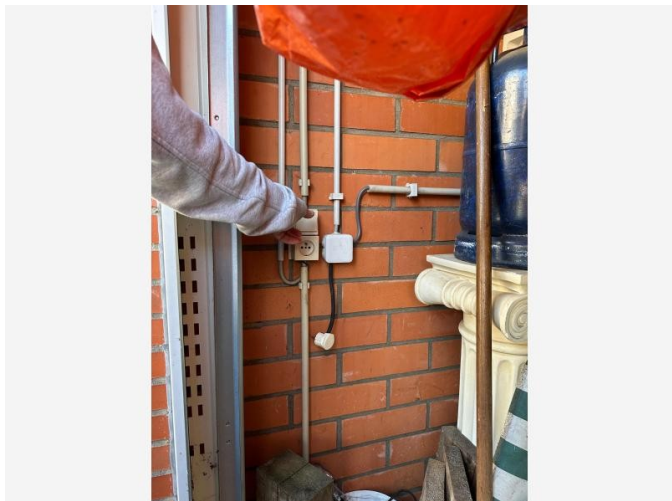
Fiche 6: Elektrische installatie garage - niet asbestverd.

Elektrische installatie garage - niet asbestverdacht

Geen bakeliet, vonkschotten of asbestverdacht kabels aangetroffen

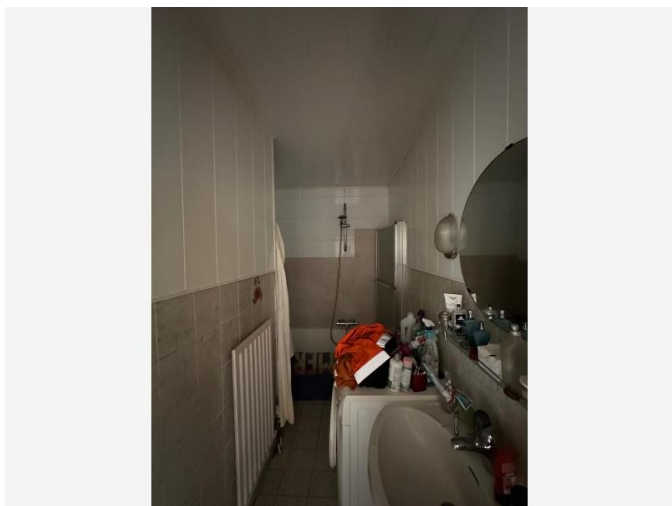
Badkamer - niet asbestverdacht

! Let op bij braakwerken voor mogelijk asbestverdachte tegellijm

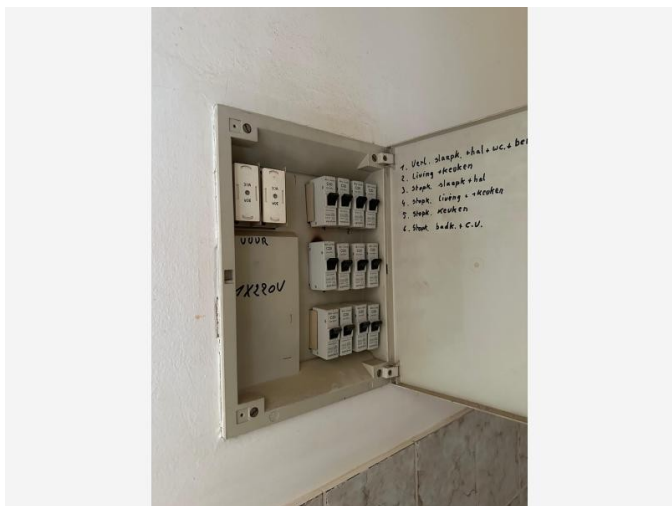
Elektrische installatie - niet asbestverdacht

Geen bakeliet, vonkschotten of asbestverdacht kabels aangetroffen

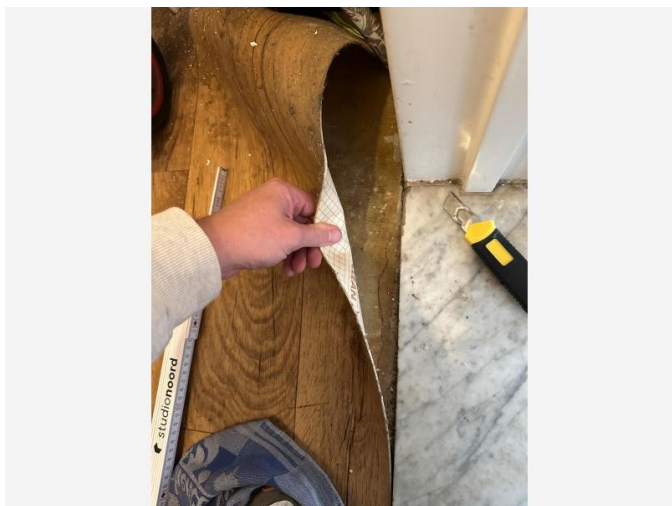
Vloerzeilen flexibel - niet asbestverdacht

Geen viltachtige onderstructuur en zeer flexibel -> niet asbestverdacht

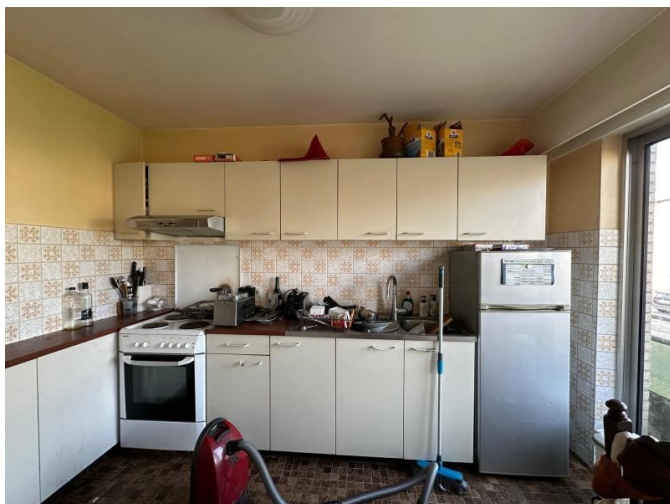
Keuken - niet asbestverdacht

! Let op bij braakwerken voor mogelijk asbestverdachte tegellijm

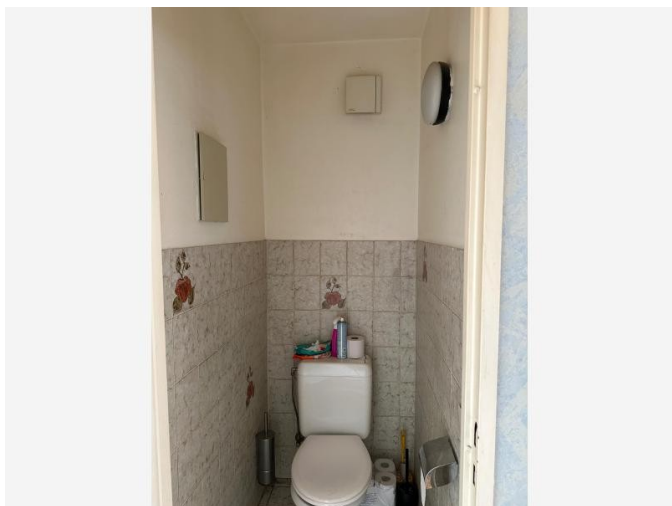
Toilet - niet asbestverdacht

! Let op bij braakwerken voor mogelijk asbestverdachte tegellijm

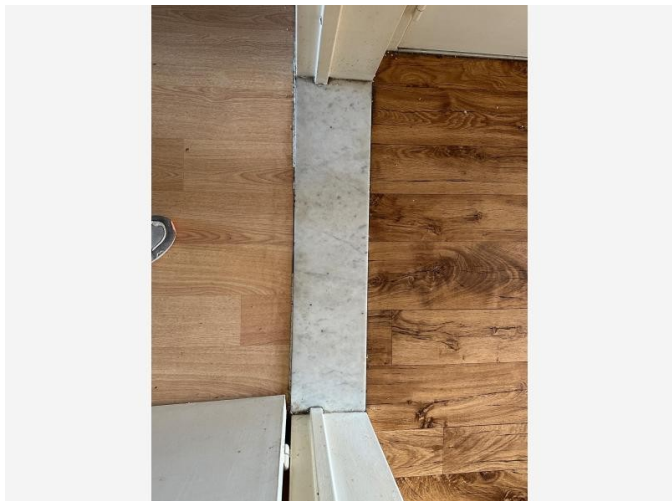
Fiche 12: tusendorpels natuursteen - niet asbestverdacht

tusendorpels natuursteen - niet asbestverdacht

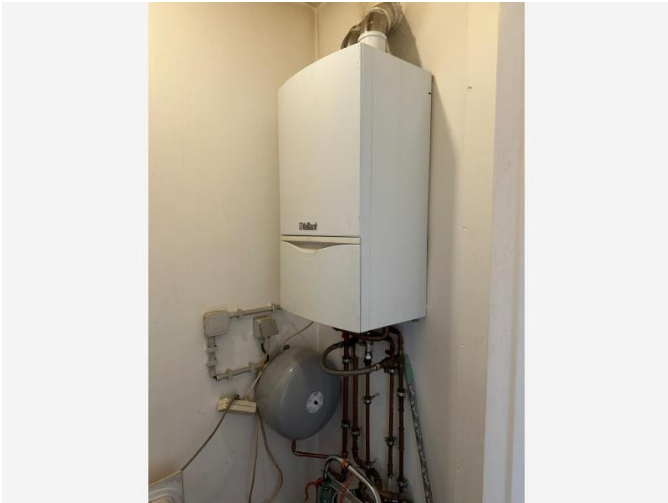
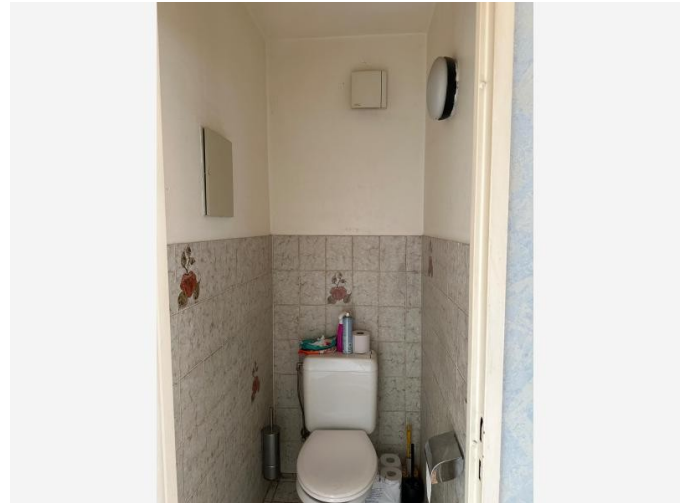
Geen asbest

#	Type	Referentie	Resultaat
13.1	Mengmonster	Staal 01	Geen asbest

Beschrijving	Pleisterwerk muren
Omgeving	Binnen
Primaire drager	Binnenwand
Bindmiddel van materiaal	Gips - kalk

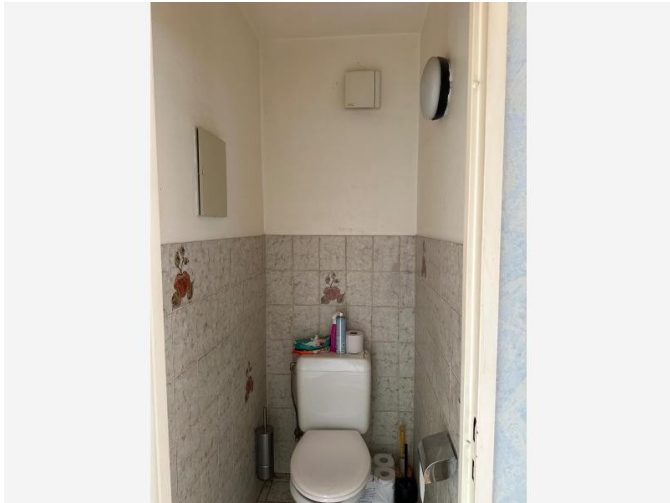
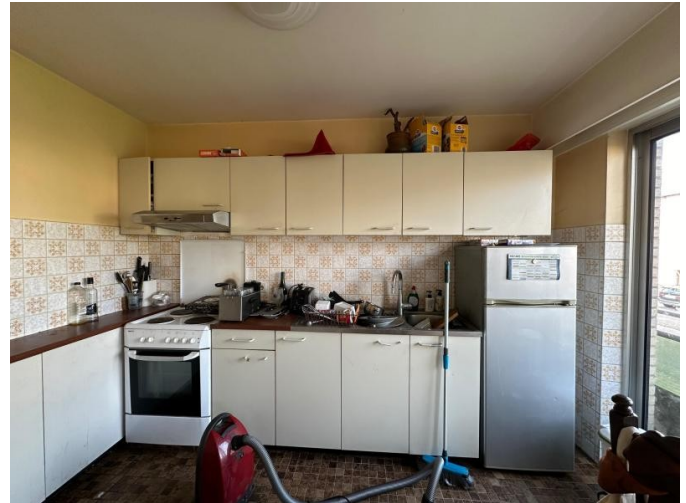
Geen asbest

#	Type	Referentie	Resultaat
14.1	Mengmonster	Staal 02	Geen asbest

Beschrijving	Pleisterwerk plafond
Omgeving	Binnen
Primaire drager	Plafond
Bindmiddel van materiaal	Gips - kalk
