Asbestinventarisatetest

Kammenstraat 45/B1, 2910 Essen

Attestnummer : 20240906-000240.000

Uitgegeven op : 06.09.2024

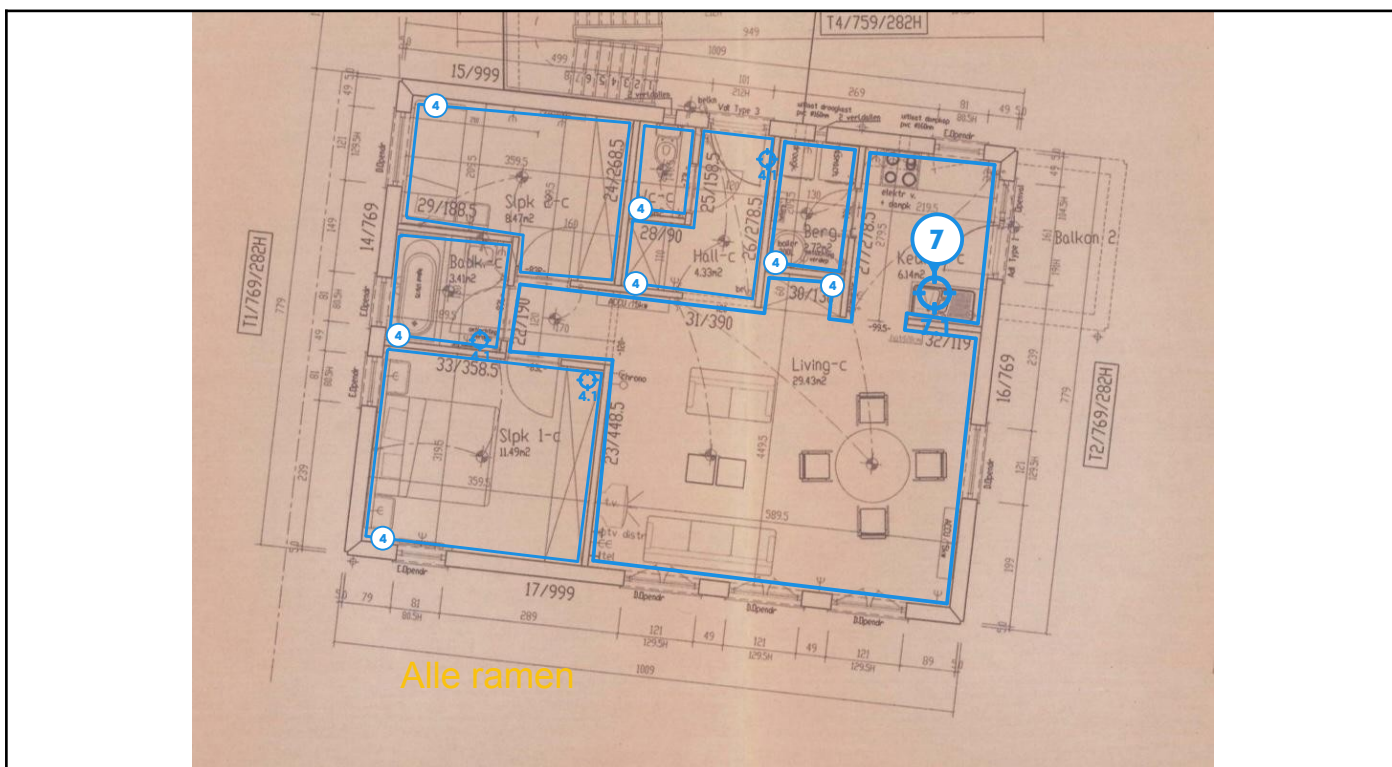
Plan 1.1: 1 ste verdieping

Beschrijving	Type	Actie
3. Kit ramen	Advies	-
4. Pleisterwerk wanden	Geen asbest	-
4.1 Code: M01	Mengmonster	-
7. Ontdreningsplaat/anti-dreunplaat onder spoelbak	Geen asbest	-
7.1 Code: M02	Puntmonster	-

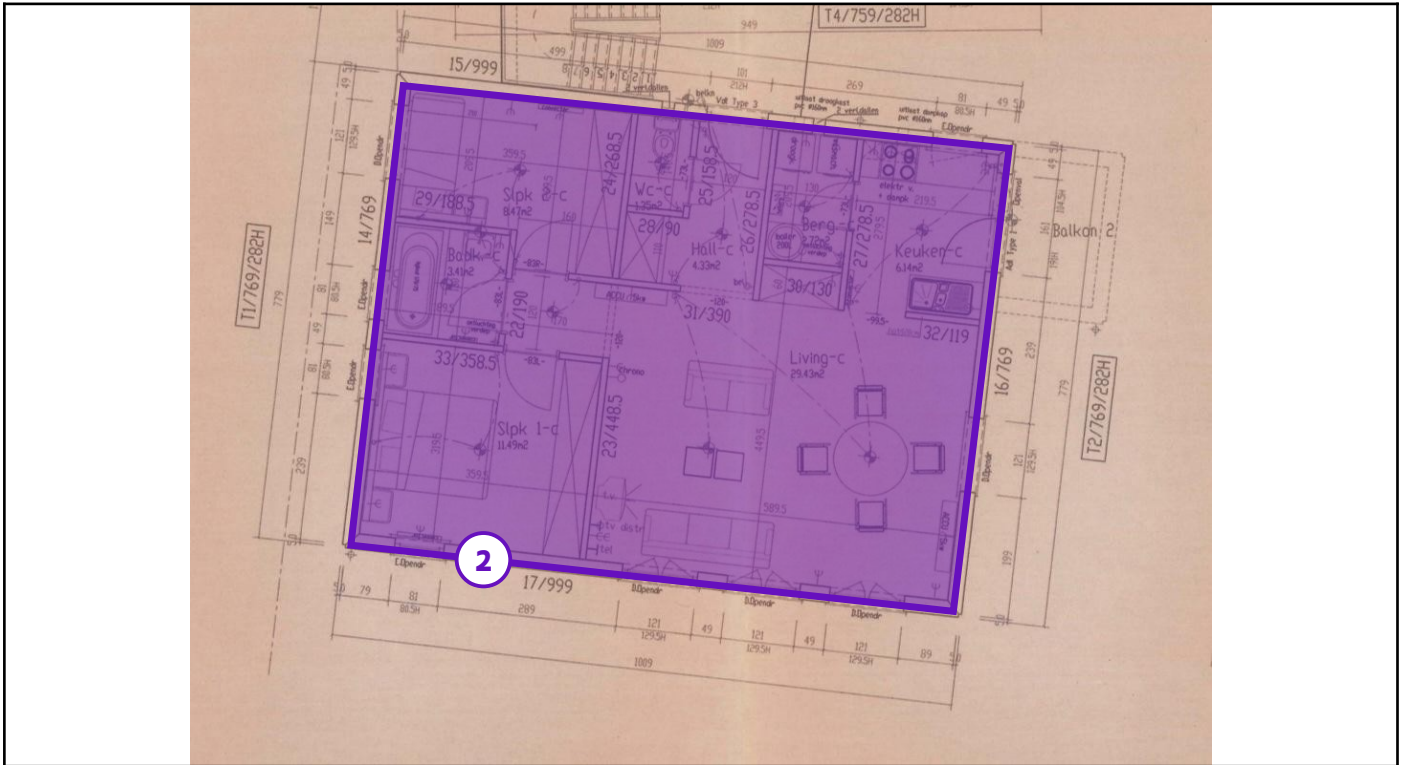
Plan 1.2: 1 ste verdieping

Beschrijving	Type	Actie
2. Plafondafwerking in gipskarton	Advies	-

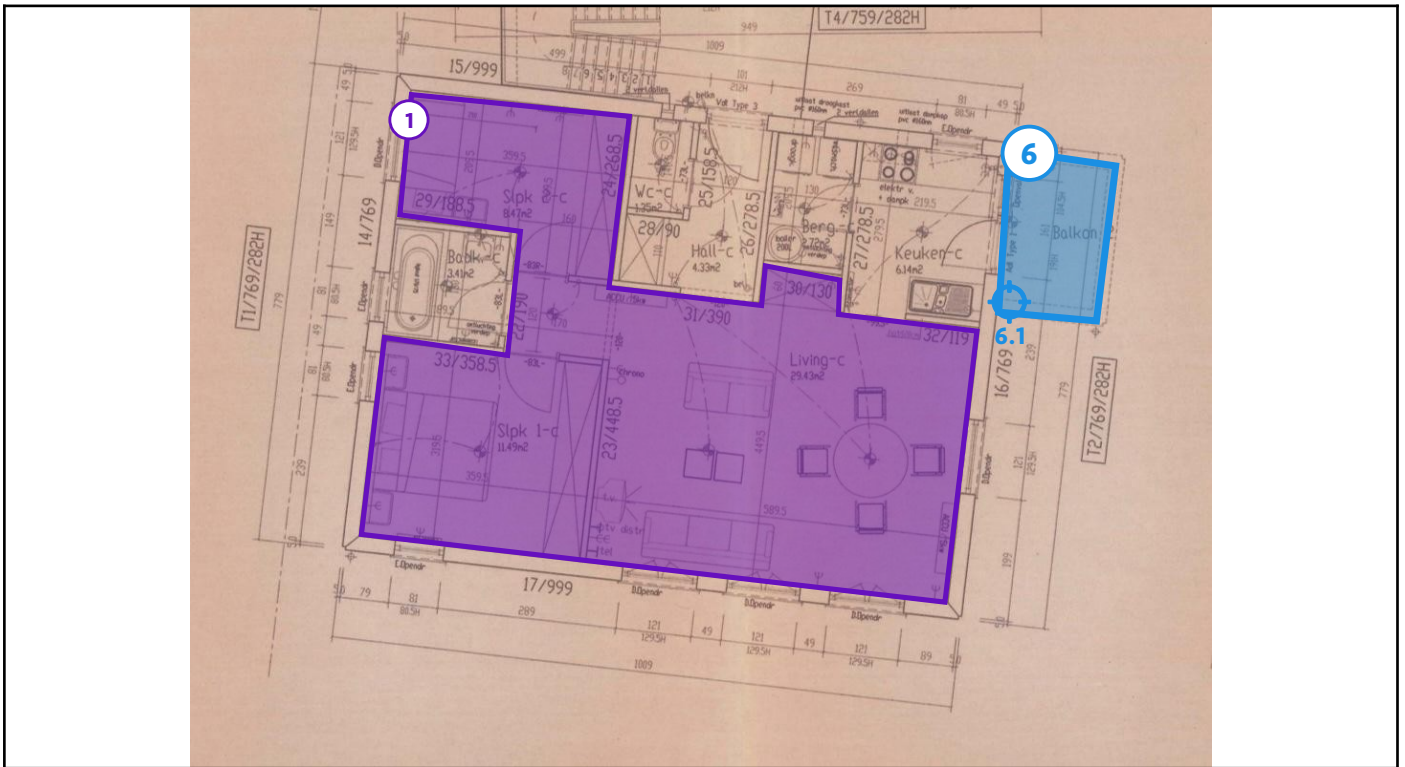
Plan 1.3: 1 ste verdieping

Beschrijving	Type	Actie
1. Vloerbekleding - Niet verdacht	Advies	-
6. Dakbedekking - Roofing	Geen asbest	-
6.1 Code: M03	Puntmonster	-

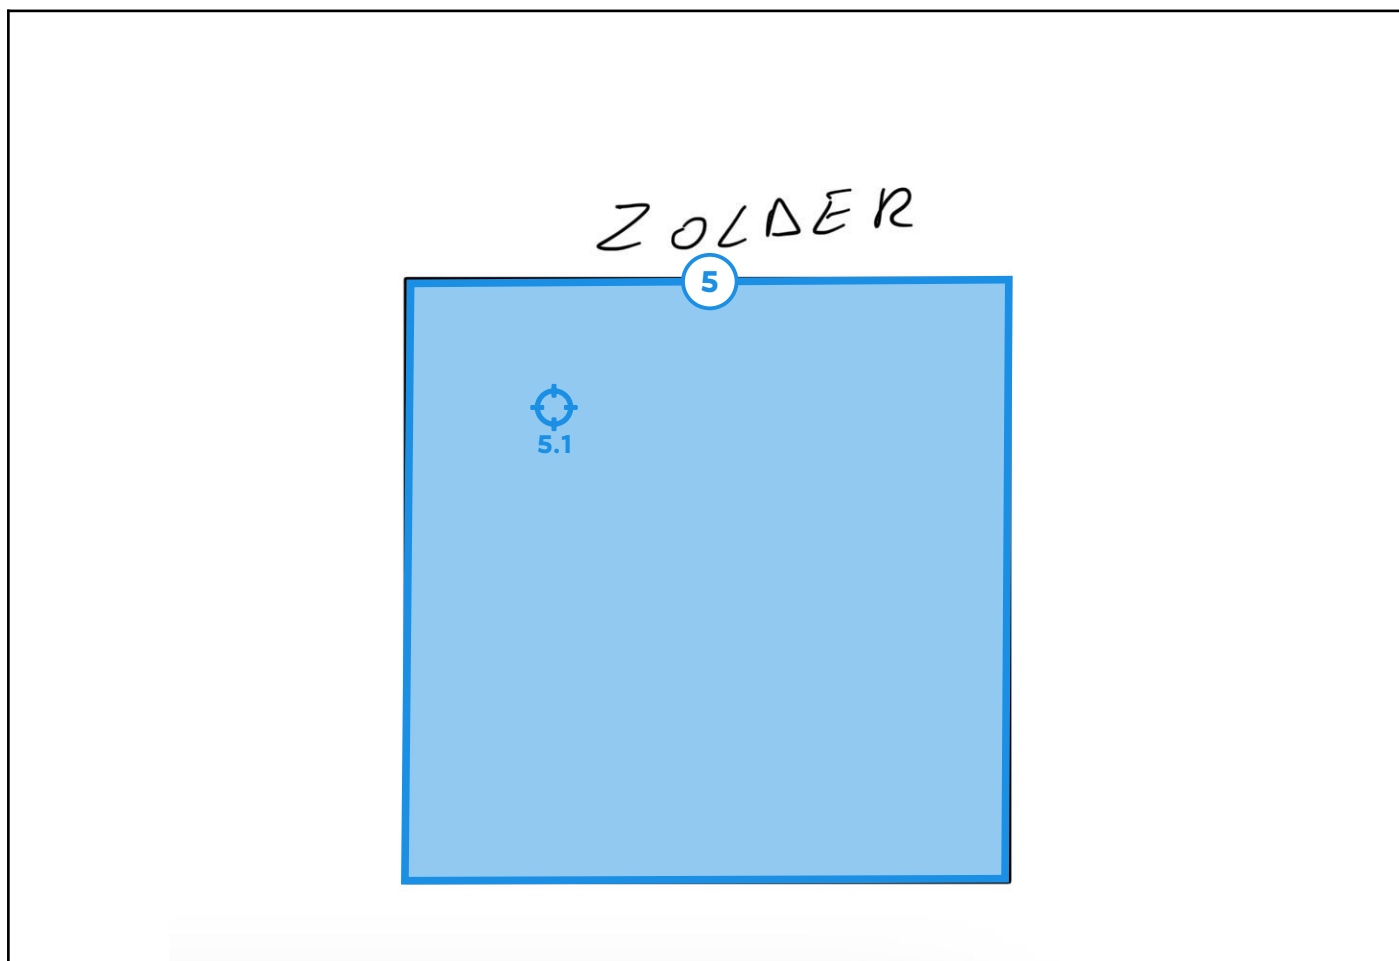
Plan 1.4: Zolder

Beschrijving	Type	Actie
5. Onderdak - Cementplaat	Geen asbest	-
5.1 Code: M04	Puntmonster	-

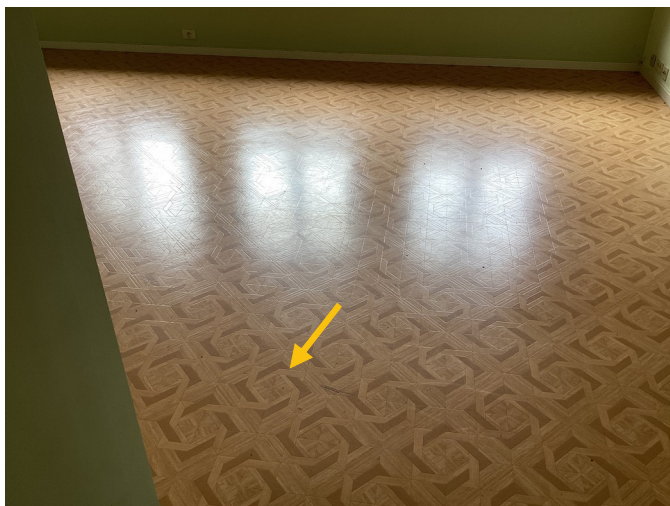
De aanwezige vloerbekleding is niet asbestverdacht. De onderliggende laag was echter niet inspecteerbaar zonder destructie tijdens de inspectie. Mogelijk is de onderliggende laag asbestverdacht.

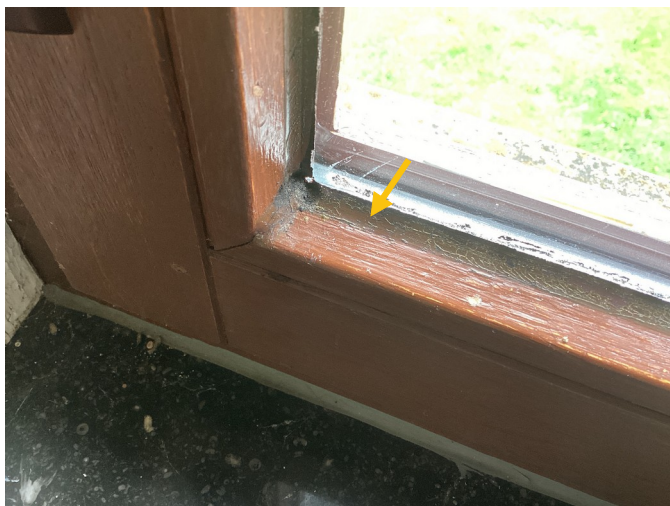
Kit van alle ramen binnen + buiten bestaande uit siliconen.

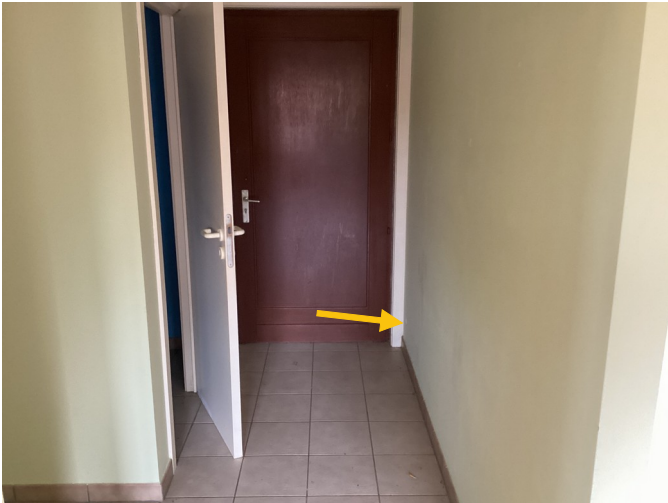
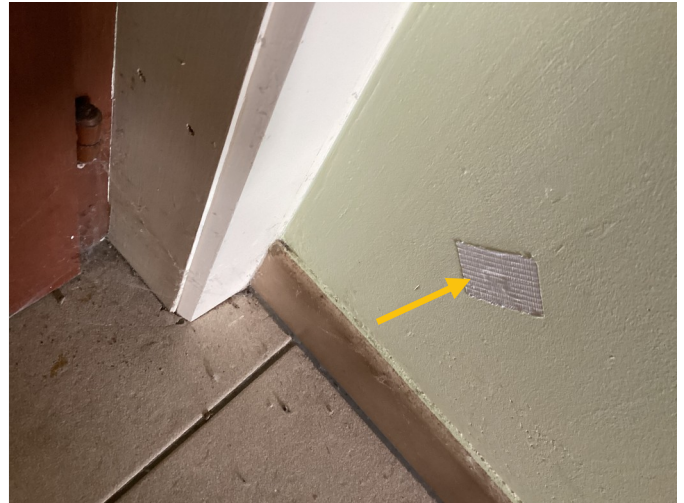
Fiche 4: Pleisterwerk wanden

Geen asbest

#	Type	Referentie	Resultaat
4.1	Mengmonster	M01	Geen asbest

Beschrijving	Pleisterwerk wanden
Omgeving	Binnen
Primaire drager	Binnenwand
Bindmiddel van materiaal	Gips - kalk
Gebondenheid op basis van bindmiddel	Niet-hechtgebonden
Hoeveelheid (oppervlakte - dikte - aantal)	• 180,00 m ² - 2,00 cm - 1 stuk
Totaal volume	3,60 m ³
Identificatiemethode	Vaststelling met monsternamen
Destructieve handeling voor identificatie	Nee
Opmerking	<p>De hoeveelheid betreft een schatting.</p> <p>Het materiaal werd bemonsterd op de volgende locaties :</p> <p>Inkomhal, slaapkamer, badkamer.</p> <p>Geen stookplaats aanwezig.</p>

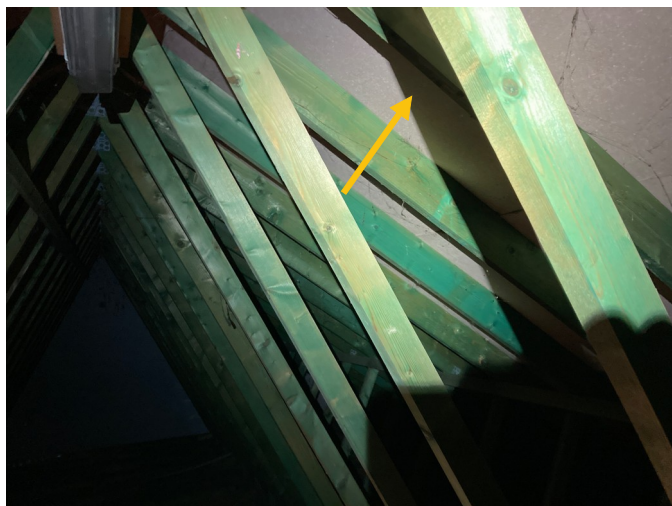
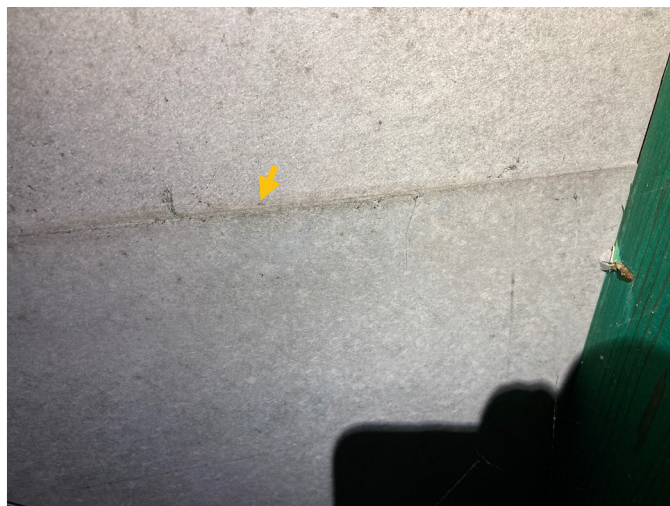
Geen asbest

#	Type	Referentie	Resultaat
5.1	Puntmonster	M04	Geen asbest

Beschrijving	Onderdak - Cementplaat
Omgeving	Grenst aan binnen- en buitenlucht
Primaire drager	Schuin dak
Bindmiddel van materiaal	Cement
Gebondenheid op basis van bindmiddel	Hecht
Hoeveelheid (oppervlakte - dikte - aantal)	• 90,00 m ² - 0,50 cm - 1 stuk
Totaal volume	0,45 m ³
Identificatiemethode	Vaststelling met monsternamen
Destructieve handeling voor identificatie	Nee

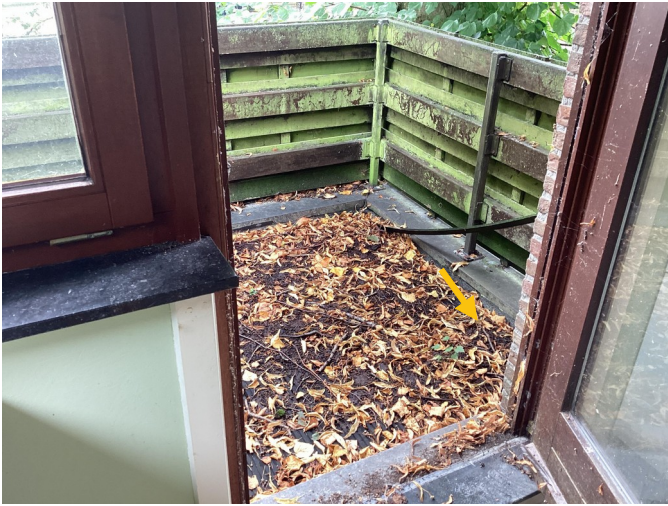
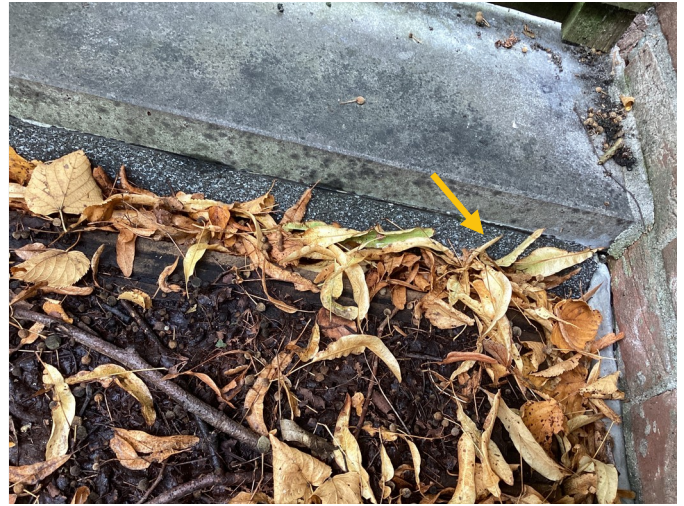
Fiche 6: Dakbedekking - Roofing

Geen asbest

#	Type	Referentie	Resultaat
6.1	Puntmonster	M03	Geen asbest

Beschrijving	Dakbedekking - Roofing
Omgeving	Buiten
Primaire drager	Plat dak
Bindmiddel van materiaal	Bitumen (roofing, teer, asfalt)
Gebondenheid op basis van bindmiddel	Hecht
Hoeveelheid (oppervlakte - aantal)	• 4,70 m ² - 1 stuk
Totale oppervlakte	4,70 m ²
Identificatiemethode	Vaststelling met monsternamen
Destructieve handeling voor identificatie	Nee
Opmerking	<p>Er werd enkel een puntstaal genomen van de bovenste laag. Mogelijks zijn er onderliggende asbestverdachte lagen aanwezig die niet waarneembaar waren tijdens de inspectie. Wanneer bij renovatie- of sloopwerken blijkt dat er nog onderliggende lagen aanwezig zijn dient er hiervan een</p> <p>staal te worden genomen welke door een erkend laboratorium moet worden geanalyseerd.</p>

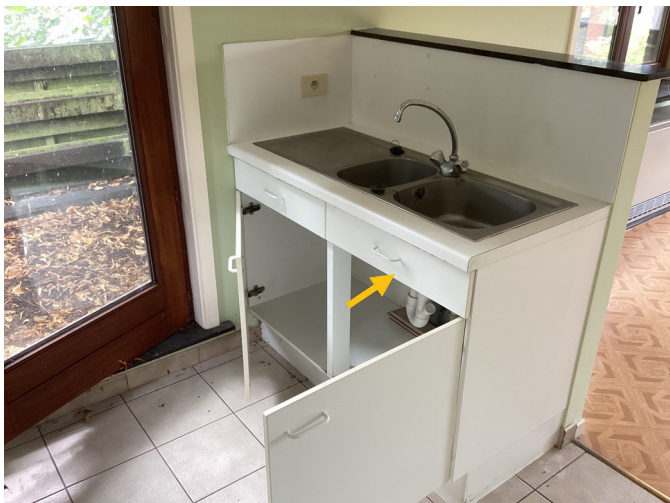
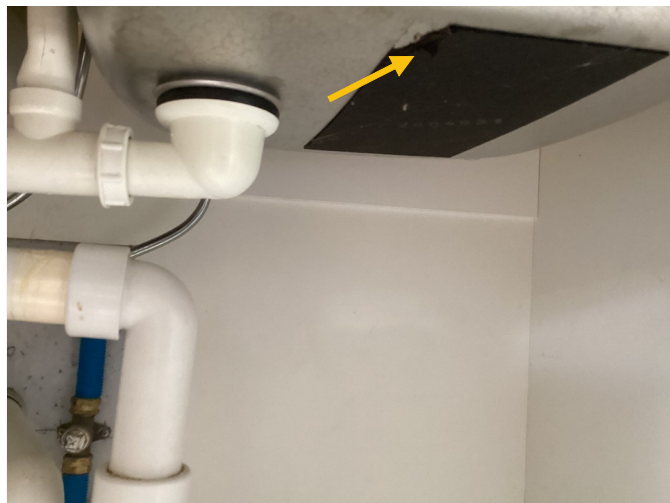
Fiche 7: Ontdreuningsplaat/anti-dreunplaat onder spoelbak

Geen asbest

#	Type	Referentie	Resultaat
7.1	Puntmonster	M02	Geen asbest

Beschrijving	Ontdreuningsplaat/anti-dreunplaat onder spoelbak
Omgeving	Binnen
Primaire drager	Sanitaire infrastructuur en uitrusting (toe- en afvoer)
Bindmiddel van materiaal	Bitumen (roofing, teer, asfalt)
Gebondenheid op basis van bindmiddel	Hecht
Hoeveelheid (gewicht - aantal)	<ul style="list-style-type: none">• 0,10 kg - 1 stuk
Totaal gewicht	0,10 kg
Identificatiemethode	Vaststelling met monstername
Destructieve handeling voor identificatie	Nee
