Asbestinventarisatetest

Prelaat Deckersstraat 10, 2920 Kalmthout

Attestnummer : 20241007-000277.000

Uitgegeven op : 07.10.2024

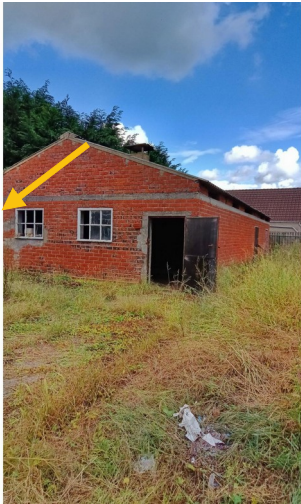
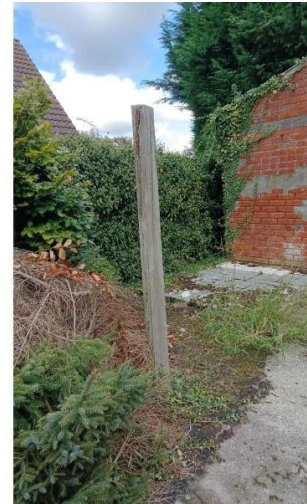
Het asbestmateriaal valt onder de mijlpaal van 2034.

Eindbeoordeling materiaalrisico	Laag materiaalrisico en/of verlaagde kans op vezelvrijgave
---------------------------------	--

Gebondenheid	Categorie 1: hechtgebonden in oorsprong
Asbestsoort (vezeltype)	Crocidoliet aanwezig
Asbestconcentratie	Laag (< 50%)
Afschermingsgraad van het gehele materiaal	Geheel of deels vrij aan de buitenlucht
Toestand van het materiaal	Onbeschadigd, niet verweerd

Beschrijving	Cement buis
Omgeving	Buiten
Primaire drager	Ruimteverwarming
Asbestmateriaal	Rookgaskanaal
Bindmiddel van asbestmateriaal	Cement
Gebondenheid op basis van bindmiddel	Hecht
Hoeveelheid (lengte - omtrek - dikte - aantal)	<ul style="list-style-type: none">• 2,00 m - 15,00 cm - 1,00 cm - 1 stuk
Totaal volume	0,003 m ³
Eenvoudig bereikbaar	Ja
Bevestigingswijze	<ul style="list-style-type: none">• Los (al dan niet bedekt)
Identificatiemethode	Vaststelling zonder monsternamen
Destructieve handeling voor identificatie	Nee

Verwijderen

- Verwijder dit asbestmateriaal zo snel mogelijk. Volg de toestand goed op.

- Eenvoudige handelingen: mag via doe-het-zelf of door werknemer(s) met opleidingsattest eenvoudige handelingen
Hechtgebonden asbest zonder wijziging toestand

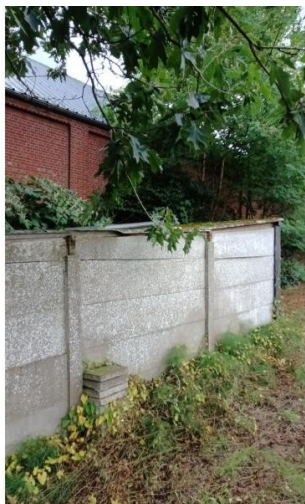
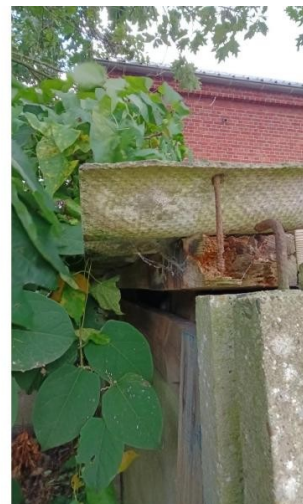
Het asbestmateriaal valt onder de mijlpaal van 2034.

Eindbeoordeling materiaalrisico	Laag materiaalrisico en/of verlaagde kans op vezelvrijgave
---------------------------------	--

Gebondenheid	Categorie 1: hechtgebonden in oorsprong
Asbestsoort (vezeltype)	Alleen chrysotiel
Asbestconcentratie	Laag (< 50%)
Afschermingsgraad van het gehele materiaal	Geheel of deels vrij aan de buitenlucht
Toestand van het materiaal	Licht beschadigd, licht verweerd. Intact calciumsilicaatmateriaal of categorie III 'gebondenheid'

Beschrijving	Golfplaten
Omgeving	Buiten
Primaire drager	Schuin dak
Asbestmateriaal	Dak- en gevelbekleding - Golfplaat
Bindmiddel van asbestmateriaal	Cement
Gebondenheid op basis van bindmiddel	Hecht
Hoeveelheid (oppervlakte - aantal)	<ul style="list-style-type: none">• 160,00 m² - 1 stuk
Totale oppervlakte	160,00 m ²
Eenvoudig bereikbaar	Ja
Bevestigingswijze	<ul style="list-style-type: none">• Geschroefd
Identificatiemethode	Vaststelling zonder monsternamen
Destructieve handeling voor identificatie	Nee

Verwijderen

- Verwijder dit asbestmateriaal zo snel mogelijk. Volg de toestand goed op.

- Eenvoudige handelingen: mag via doe-het-zelf of door werknemer(s) met opleidingsattest eenvoudige handelingen
Hechtgebonden asbest zonder wijziging toestand

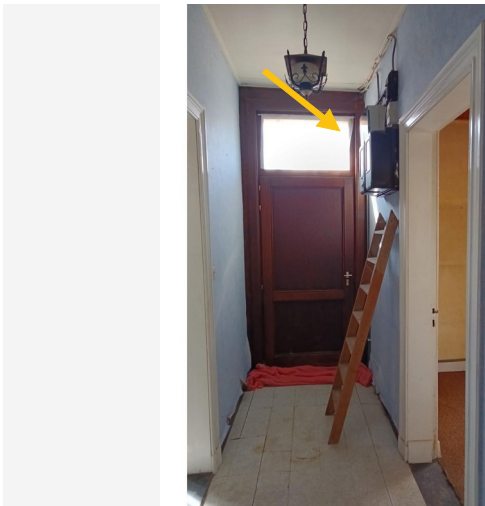
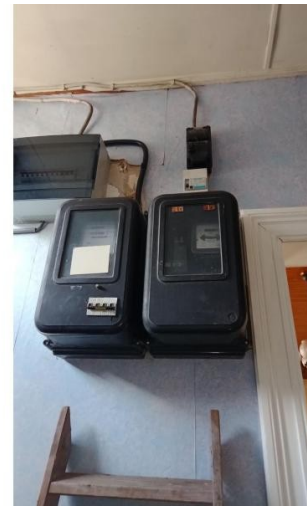
Het asbestmateriaal valt onder de mijlpaal van 2040.

Eindbeoordeling materiaalrisico	Laag materiaalrisico en/of verlaagde kans op vezelvrijgave
---------------------------------	--

Gebondenheid	Categorie 1: hechtgebonden in oorsprong
Asbestsoort (vezeltype)	Crocidoliet aanwezig
Asbestconcentratie	Laag (< 50%)
Afschermingsgraad van het gehele materiaal	Geheel of deels (ook) vrij aan de binnenlucht
Toestand van het materiaal	Onbeschadigd, niet verweerd

Beschrijving	Bakeliet
Omgeving	Binnen
Primaire drager	Binnenwand
Asbestmateriaal	Plaat, paneel, tablet - Type Bakeliet
Bindmiddel van asbestmateriaal	Kunststof of -hars
Gebondenheid op basis van bindmiddel	Hecht
Hoeveelheid (oppervlakte - dikte - aantal)	• 0,04 m ² - 10,00 cm - 1 stuk
Totaal volume	0,004 m ³
Eenvoudig bereikbaar	Ja
Bevestigingswijze	• Geschroefd
Identificatiemethode	Vaststelling zonder monstername
Destructieve handeling voor identificatie	Nee

Zorgvuldig beheren

- Zorg voor een veilig beheer. Vermijd het beschadigen van het asbestmateriaal. Controleer de toestand jaarlijks op wijzigingen.

- Eenvoudige handelingen: mag via doe-het-zelf of door werknemer(s) met opleidingsattest eenvoudige handelingen
Hechtgebonden asbest zonder wijziging toestand

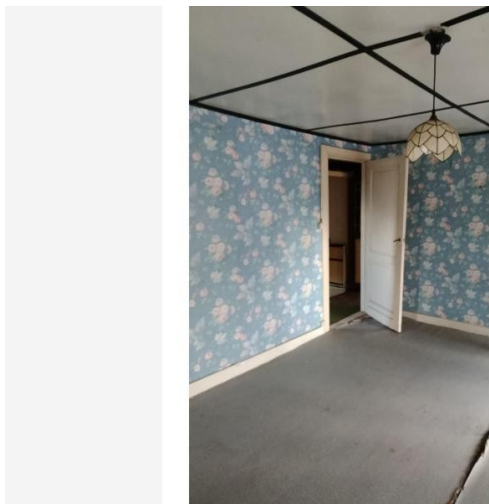
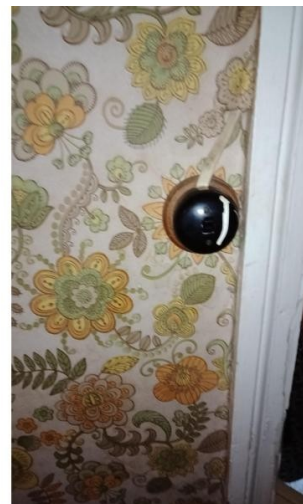
Het asbestmateriaal valt onder de mijlpaal van 2040.

Eindbeoordeling materiaalrisico	Laag materiaalrisico en/of verlaagde kans op vezelvrijgave
---------------------------------	--

Gebondenheid	Categorie 1: hechtgebonden in oorsprong
Asbestsoort (vezeltype)	Crocidoliet aanwezig
Asbestconcentratie	Laag (< 50%)
Afschermingsgraad van het gehele materiaal	Geheel of deels (ook) vrij aan de binnenlucht
Toestand van het materiaal	Onbeschadigd, niet verweerd

Beschrijving	Bakeliet schakelaars
Omgeving	Binnen
Primaire drager	Binnenwand
Asbestmateriaal	Plaat, paneel, tablet - Type Bakeliet
Bindmiddel van asbestmateriaal	Kunststof of -hars
Gebondenheid op basis van bindmiddel	Hecht
Hoeveelheid (oppervlakte - dikte - aantal)	• 0,01 m ² - 3,00 cm - 5 stuks
Totaal volume	0,002 m ³
Eenvoudig bereikbaar	Ja
Bevestigingswijze	• Geschroefd
Identificatiemethode	Vaststelling zonder monstername
Destructieve handeling voor identificatie	Nee

Zorgvuldig beheren

- Zorg voor een veilig beheer. Vermijd het beschadigen van het asbestmateriaal. Controleer de toestand jaarlijks op wijzigingen.

- Eenvoudige handelingen: mag via doe-het-zelf of door werknemer(s) met opleidingsattest eenvoudige handelingen
Hechtgebonden asbest zonder wijziging toestand

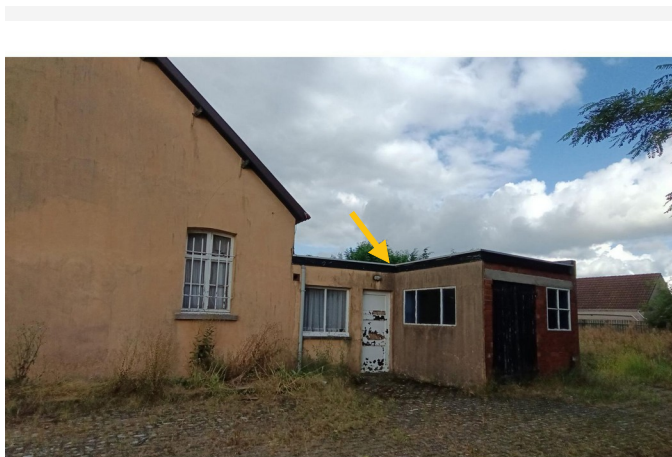
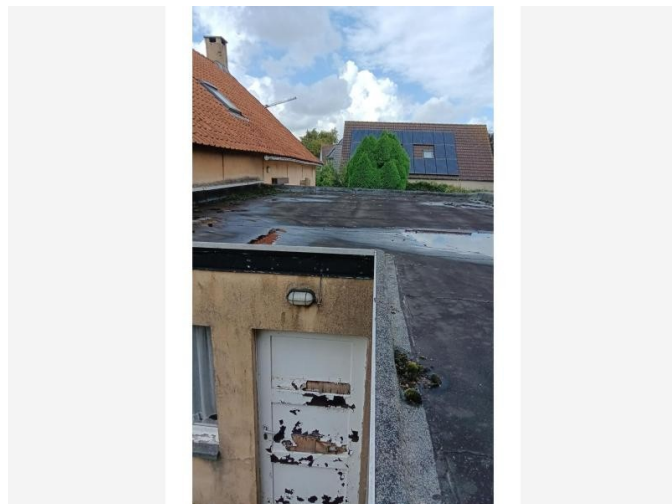
Het asbestmateriaal valt onder de mijlpaal van 2040.

Eindbeoordeling materiaalrisico	Zeer laag materiaalrisico en/of zeer lage kans op vezelvrijgave
---------------------------------	---

Gebondenheid	Categorie 1: hechtgebonden in oorsprong
Asbestsoort (vezeltype)	Alleen chrysotiel
Asbestconcentratie	Laag (< 50%)
Afschermingsgraad van het gehele materiaal	Geheel of deels vrij aan de buitenlucht
Toestand van het materiaal	Onbeschadigd, niet verweerd

Beschrijving	Roofing plat dak
Omgeving	Buiten
Primaire drager	Plat dak
Asbestmateriaal	Dak- en gevelbekleding - Roofing
Bindmiddel van asbestmateriaal	Bitumen (roofing, teer, asfalt)
Gebondenheid op basis van bindmiddel	Hecht
Hoeveelheid (oppervlakte - aantal)	<ul style="list-style-type: none">• 20,00 m² - 1 stuk
Totale oppervlakte	20,00 m ²
Eenvoudig bereikbaar	Ja
Bevestigingswijze	<ul style="list-style-type: none">• Verlijmd, ingegoten, versmeerd
Identificatiemethode	Vaststelling zonder monstername Motivatie: Groot risico op structurele gevolgschade (lekschade, werking installatie,...)
Destructieve handeling voor identificatie	Nee

Zorgvuldig beheren

- Zorg voor een veilig beheer. Vermijd het beschadigen van het asbestmateriaal. Controleer de toestand jaarlijks op wijzigingen.

- Eenvoudige handelingen: mag via doe-het-zelf of door werknemer(s) met opleidingsattest eenvoudige handelingen
Hechtgebonden asbest zonder wijziging toestand

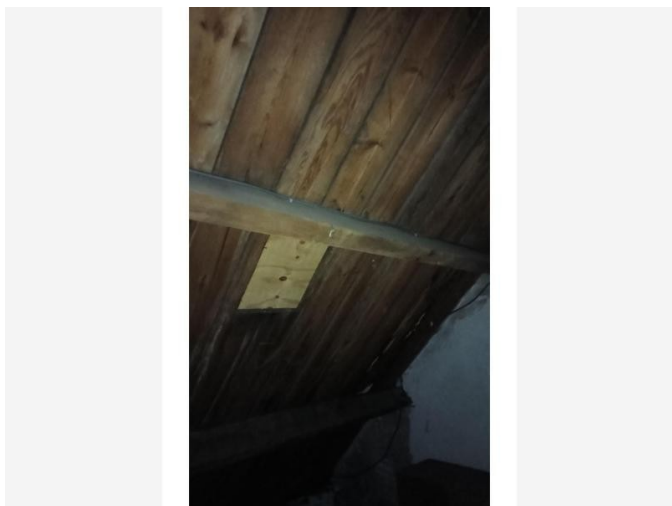
Het onderdak is volledig afgedicht met houten planken.

Identificatiemethode	Redelijk vermoeden
----------------------	--------------------

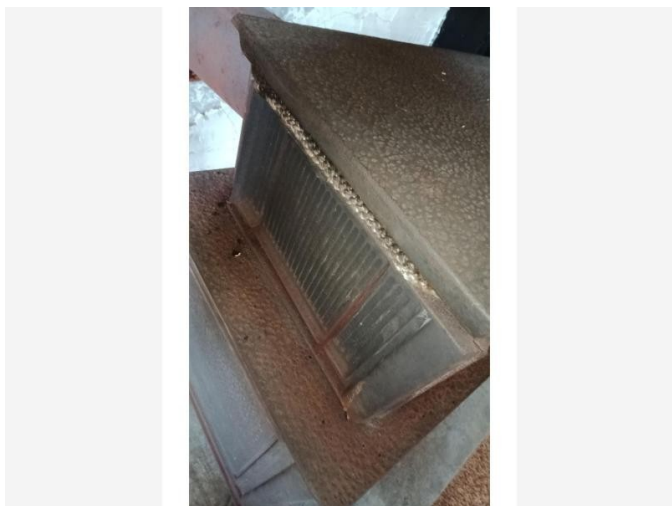
Glanzend kachelkoord.

Identificatiemethode	Vaststelling & expertise (niet-asbestverdacht)
----------------------	--

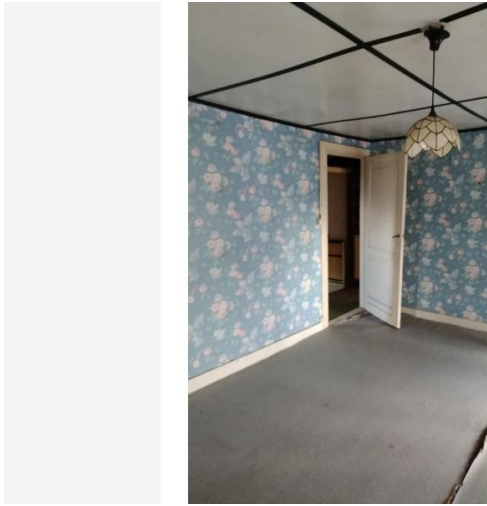
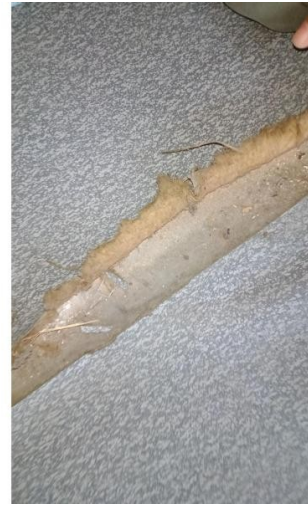
Fiche 8: vloerzeil

Geen asbest

#	Type	Referentie	Resultaat
8.1	Puntmonster	241492-2	Geen asbest

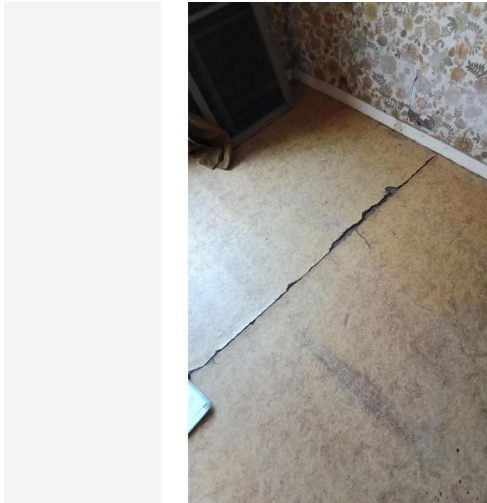
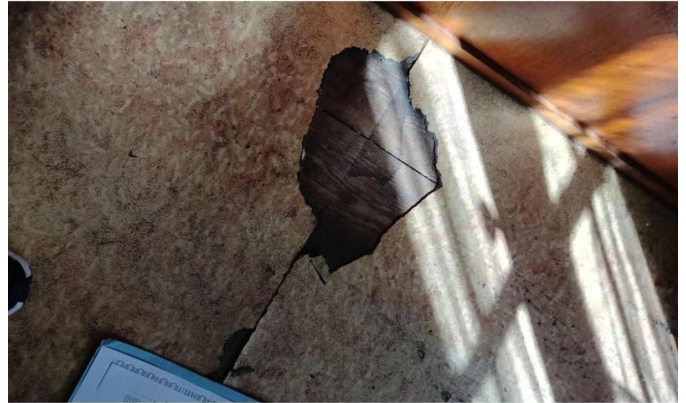
Fiche 9: vloerzeil

Geen asbest

#	Type	Referentie	Resultaat
9.1	Puntmonster	241492-1	Geen asbest
