Asbestinventarisatetest

Bremboslei 59, 2180 Antwerpen

Attestnummer : 20260327-000335.000

Niet-asbestveilig

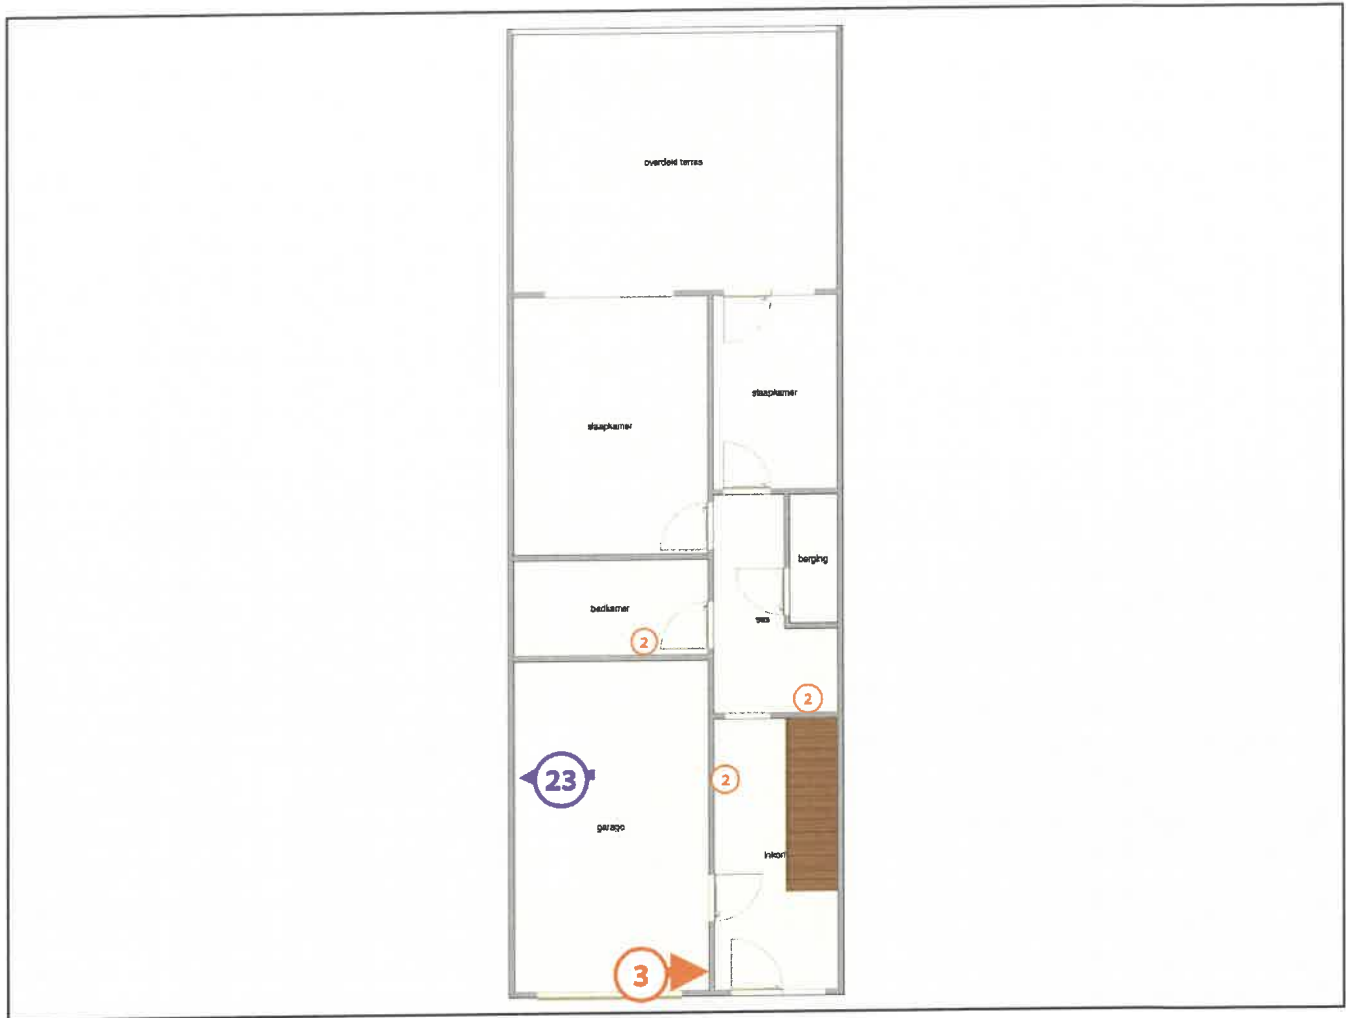
Plan 1.1: Gelijkvloers

Beschrijving	Type	Actie
2. Bakeliet radiatorknoppen hoeveelheden!	Asbestmateriaal	Verwijderen
3. Bakeliet tellerkast	Asbestmateriaal	Verwijderen
23. Verwarmingsinstallatie	Overige ruimte of materiaal	-

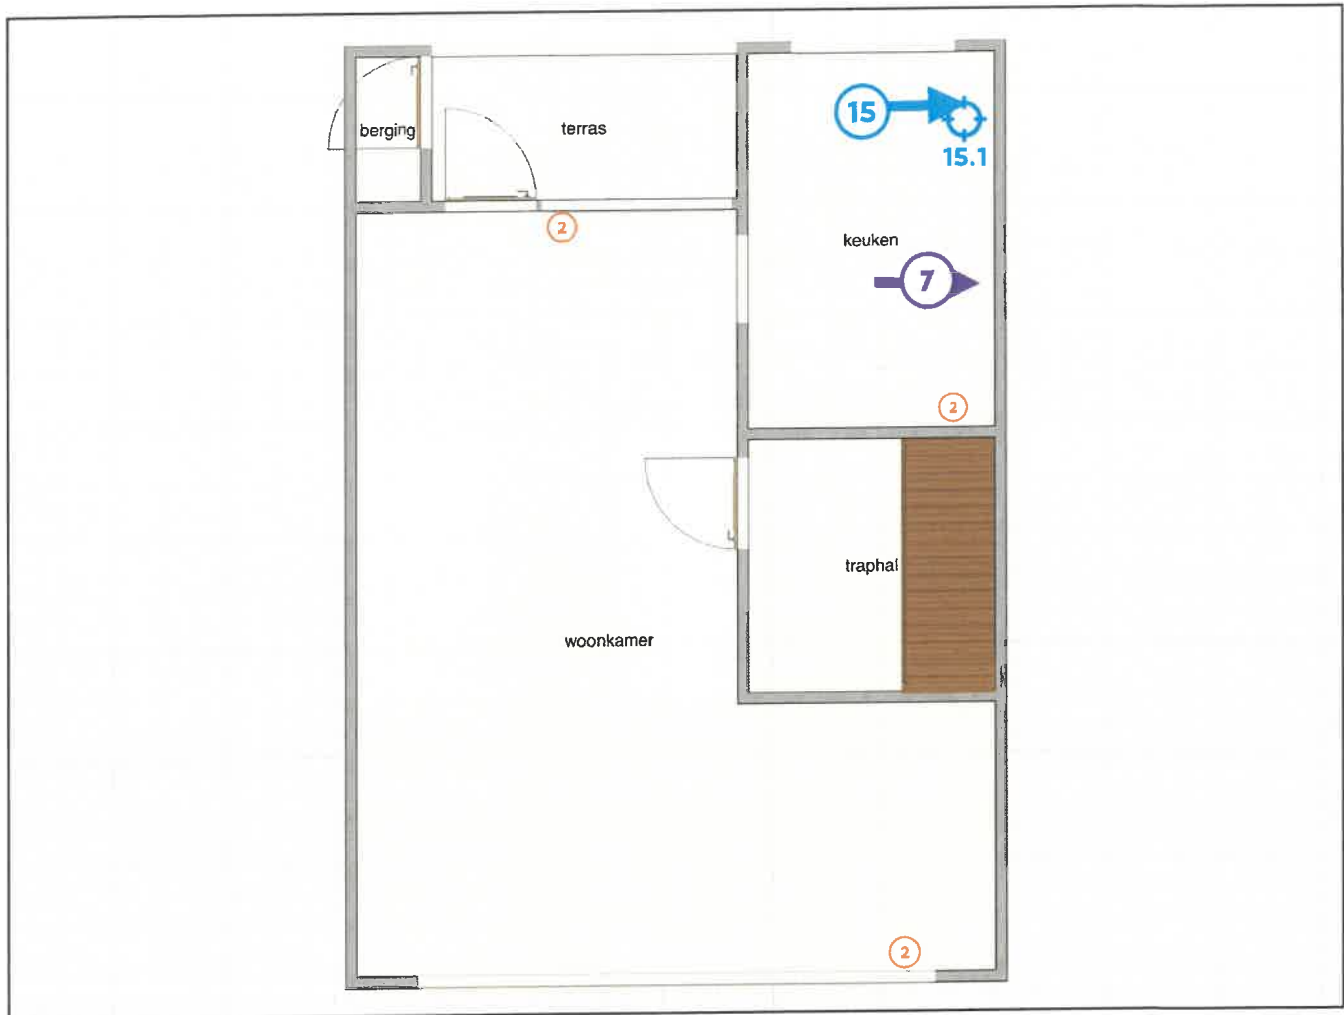
Plan 1.6: Eerste verdieping

Beschrijving	Type	Actie
2. Bakeliet radiatorknoppen hoeveelheden!	Asbestmateriaal	Verwijderen
7. Elektrische kookplaat	Beperking	-
15. Dempingsmat wasbak keuken	Geen asbest	-
15.1 Code: MM08	Puntmonster	-

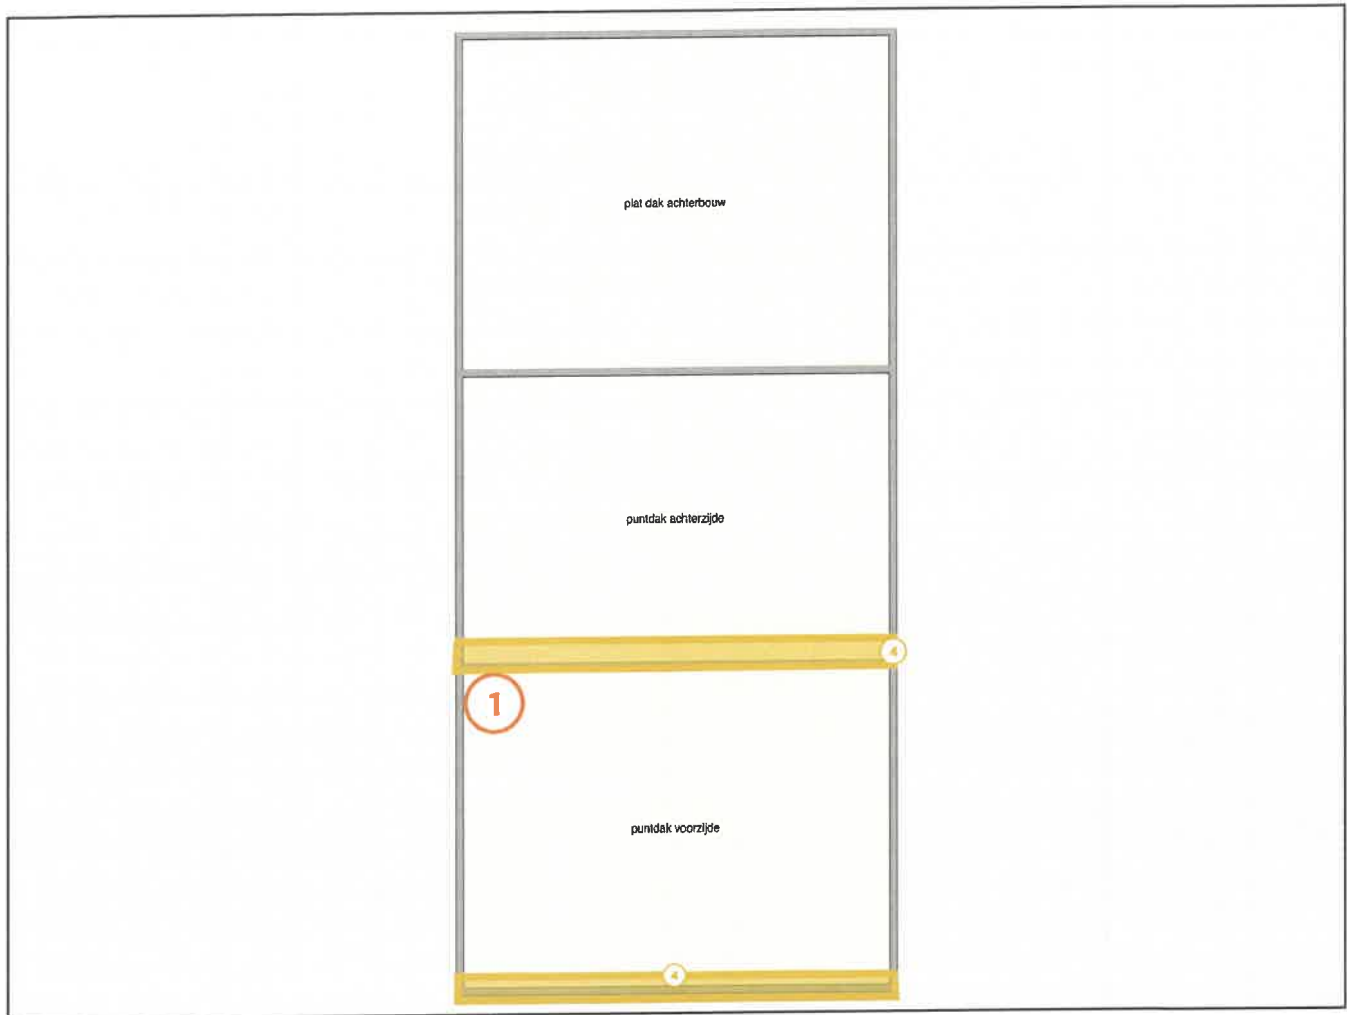
Plan 1.16: Dak woning

Beschrijving	Type	Actie
1. Schouwhoed rookafvoer plat dak	Asbestmateriaal	Verwijderen
4. Roofing bedekking dakgoten	Asbestmateriaal	Zorgvuldig beheren

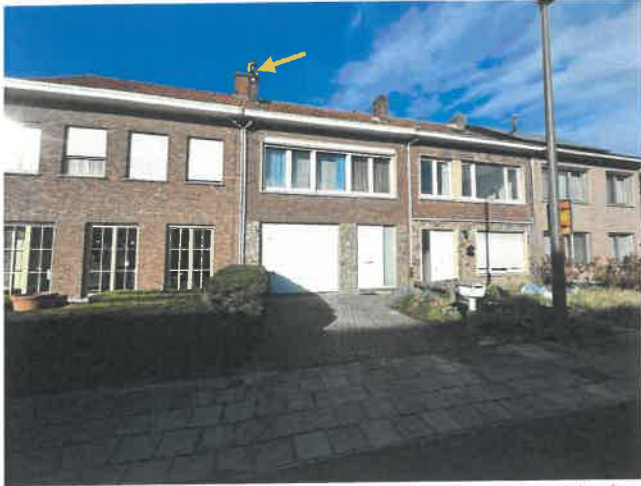
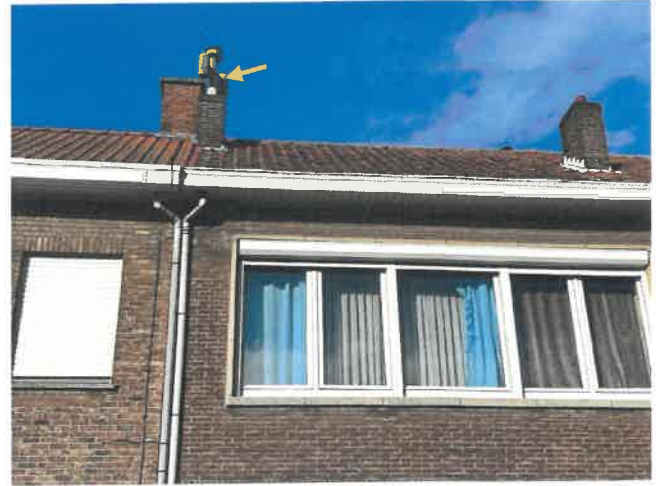
Fiche 1: Schouwhoed rookafvoer plat dak

Het asbestmateriaal valt onder de mijlpaal van 2034.

Eindbeoordeling materiaalrisico	Verhoogd materiaalrisico en/of verhoogde kans op vezelvrijgave
Opmerking	Vaststelling vanop afstand. Matige verwerking zichtbaar echter geen beschadigen vast te stellen vanop de begane grond.

Gebondenheid	Categorie 1: hechtgebonden in oorsprong
Asbestsoort (vezeltype)	Crocidoliet aanwezig
Asbestconcentratie	Laag (< 50%)
Afschermingsgraad van het gehele materiaal	Geheel of deels vrij aan de buitenlucht, maar geen contact met binnenlucht
Toestand van het materiaal	Matig beschadigd, matig verweerd

- Zorg voor een veilig beheer. Vermijd het beschadigen van het asbestmateriaal. Controleer de toestand jaarlijks op wijzigingen.

- Eenvoudige handelingen: mag via doe-het-zelf of door werknemer(s) met opleidingsattest eenvoudige handelingen
Het betreft een hechtgebonden asbesttoepassing in een buitenomgeving.

Deze toepassing kan verwijderd worden door een aannemer met het opleidingsattest eenvoudige handelingen.

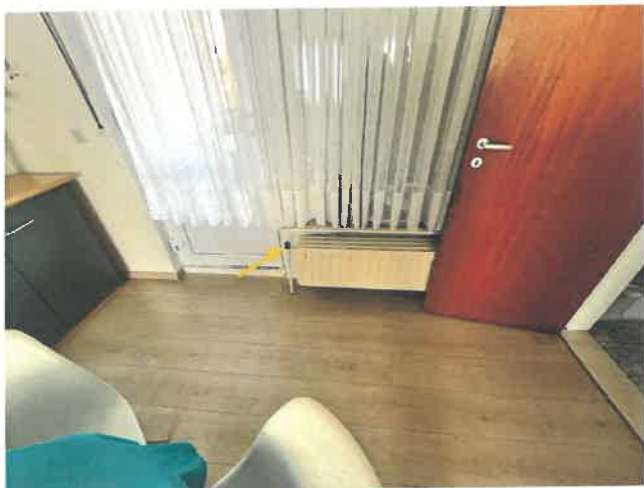
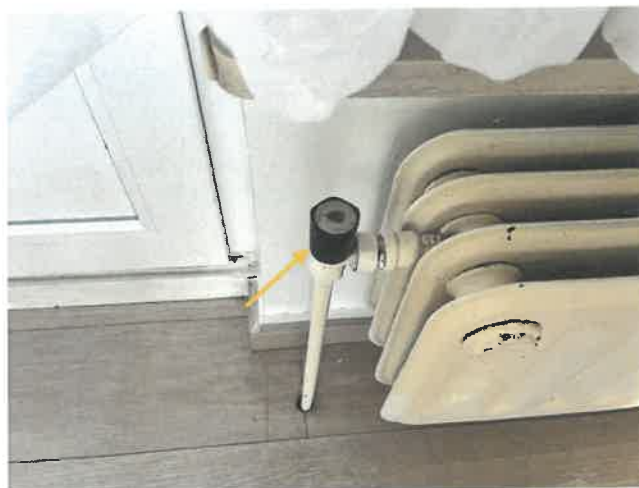
Fiche 2: Bakeliet radiatorknoppen hoeveelheden!

Het asbestmateriaal valt onder de mijlpaal van 2040.

Eindbeoordeling materiaalrisico	Verhoogd materiaalrisico en/of verhoogde kans op vezelvrijgave
Opmerking	Lichte verwerking zichtbaar echter geen beschadigingen of vrije vezelbundels vastgesteld op het materiaaloppervlak.

Gebondenheid	Categorie 1: hechtgebonden in oorsprong
Asbestsoort (vezeltype)	Crocidoliet aanwezig
Asbestconcentratie	Laag (< 50%)
Afschermingsgraad van het gehele materiaal	Geheel of deels vrij aan binnenluchtstromen
Toestand van het materiaal	Licht beschadigd, licht verweerd. Intacte calciumsilicaatplaat of materiaal met categorie 3-gebondenheid

- Zorg voor een veilig beheer. Vermijd het beschadigen van het asbestmateriaal. Controleer de toestand jaarlijks op wijzigingen.
- Voer bijkomende staalname(s) uit.

- Eenvoudige handelingen: mag via doe-het-zelf of door werknemer(s) met opleidingsattest eenvoudige handelingen
Hechtgebonden asbesttoepassing welke is bevestigd dmv een schroef. Deze toepassing kan men zelf verwijderen aangezien deze zich nog in goede staat bevindt en zonder risico op beschadiging kan verwijderd worden. Draag steeds de correcte beschermingsmiddelen zoals veiligheidsbril, P3-asbestmasker, handschoenen en een wegwercoverall. Verpak het materiaal dubbel en luchtdicht in stevig plastic folie/zak. Afvoer van het gedemonteerde materiaal kan naar het recyclagepark volgende de geldende regels. Informeer hiervoor uw recyclagepark.

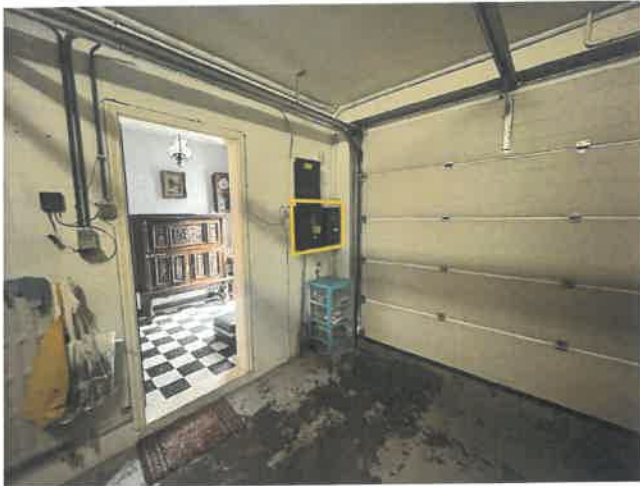
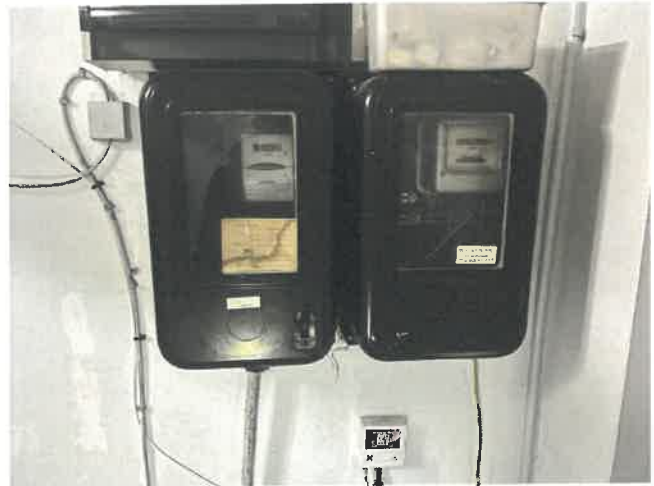
Fiche 3: Bakeliet tellerkast

Het asbestmateriaal valt onder de mijlpaal van 2040.

Eindbeoordeling materiaalrisico	Verhoogd materiaalrisico en/of verhoogde kans op vezelvrijgave
Opmerking	Lichte verwerking zichtbaar echter geen beschadigingen of vrije vezelbundels vastgesteld op het materiaaloppervlak.

Gebondenheid	Categorie 1: hechtgebonden in oorsprong
Asbestsoort (vezeltype)	Crocidoliet aanwezig
Asbestconcentratie	Laag (< 50%)
Afschermingsgraad van het gehele materiaal	Geheel of deels vrij aan de binnenlucht, maar geen contact met binnenluchtstromen
Toestand van het materiaal	Licht beschadigd, licht verweerd. Intacte calciumsilicaatplaat of materiaal met categorie 3-gebondenheid

- Zorg voor een veilig beheer. Vermijd het beschadigen van het asbestmateriaal. Controleer de toestand jaarlijks op wijzigingen.
- Voer bijkomende staalname(s) uit.

- Eenvoudige handelingen: mag via doe-het-zelf of door werknemer(s) met opleidingsattest eenvoudige handelingen
Deze toepassing mag volgens de huidige wetgeving worden verwijderd via eenvoudige handelingen. Aangezien deze toepassing echter eigendom is van de nutsvoorzieningsmaatschappij, mag deze uitsluitend worden verwijderd door hen of door een door hen aangestelde onderaannemer die beschikt over de nodige attesten en opleidingen. Daarom wordt hier verwezen naar de methode van een erkende verwijderaar, maar in feite dient dit via de nutsvoorzieningsmaatschappij te verlopen.

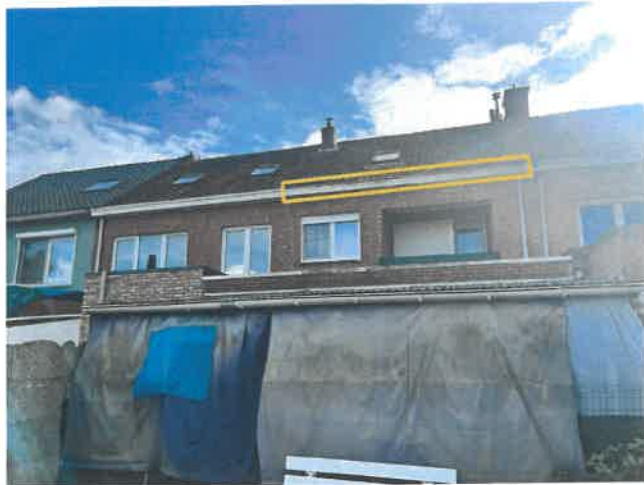
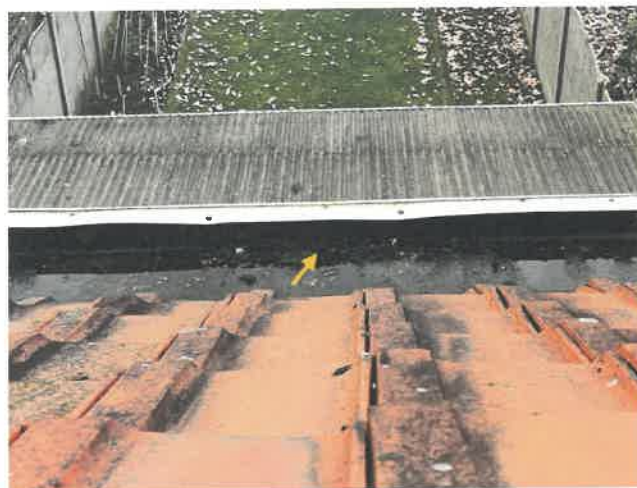
Het asbestmateriaal valt onder de mijlpaal van 2040.

Eindbeoordeling materiaalisico	Laag materiaalisico en/of verlaagde kans op vezelvrijgave
Opmerking	Lichte verwerking zichtbaar echter geen beschadigingen of korstmosvorming vastgesteld op het materiaaloppervlak.

Gebondenheid	Categorie 1: hechtgebonden in oorsprong
Asbestsoort (vezeltype)	Alleen chrysotiel aanwezig
Asbestconcentratie	Laag (< 50%)
Afschermingsgraad van het gehele materiaal	Geheel of deels vrij aan de buitenlucht, maar geen contact met binnenlucht
Toestand van het materiaal	Licht beschadigd, licht verweerd. Intacte calciumsilicaatplaat of materiaal met categorie 3-gebondenheid

Beschrijving	Roofing bedekking dakgoten
Omgeving	Buiten
Primaire drager	Infrastructuur hemelwater (opvang en afvoer)
Asbestmateriaal	Dak- en gevelbekleding - Roofing
Bindmiddel van asbestmateriaal	Bitumen (roofing, teer, asfalt)
Gebondenheid op basis van bindmiddel	Hecht
Hoeveelheid (oppervlakte - aantal)	<ul style="list-style-type: none">• 3,00 m² - 2 stuks
Totale oppervlakte	6,00 m ²
Eenvoudig bereikbaar	Ja
Bevestigingswijze	<ul style="list-style-type: none">• Verlijmd, ingegoten, versmeerd
Identificatiemethode	<p>De asbestdeskundige beoordeelt het materiaal als asbestverdacht en dus asbesthoudend, en dit zonder monstername.</p> <p>Motivatie: Er is een onderzoeksbeperking die monstername verhindert; De ruimte of het materiaal bevindt zich hoger dan 3,5 meter vanaf een vaste ondergrond.</p>
Destructieve handeling voor identificatie	Nee
Opmerking	Betreft de bekleding in de dakgoten aan voor- en achterzijde van de woning.

- Zorg voor een veilig beheer. Vermijd het beschadigen van het asbestmateriaal. Controleer de toestand jaarlijks op wijzigingen.
- Voer bijkomende staalnamens) uit.

- Eenvoudige handelingen: mag via doe-het-zelf of door werknemer(s) met opleidingsattest eenvoudige handelingen
Indien de dakgoten geheel worden vervangen, kan dit gebeuren door een aannemer met het opleidingsattest eenvoudige handelingen. Bij volledige verwijdering, zonder het lostrekken van de roofing, is er een beperkt risico op het vrijkomen van asbestvezels. Roofing is een hechtgebonden asbesttoepassing.
- Eenvoudige handelingen: enkel door erkend asbestverwijderaar
Wanneer men enkele de roofinglaag wenst te vervangen, dient dit te gebeuren door een erkend asbestverwijderaar. Bij het lostrekken van de roofing is er een verhoogde kans op vrijkomen van asbestvezels. Een asbestverwijderaar zal een risico-analyse opstellen met de nodige maatregelen om het vrijkomen en verspreiden van asbestvezels te vermijden.

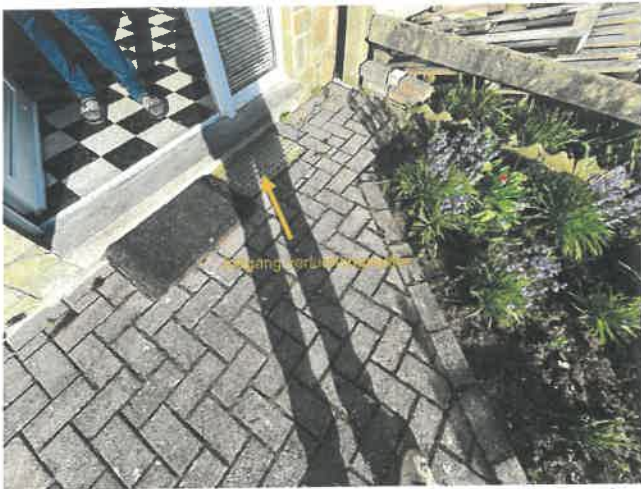
Reden: Ruimte lager dan 1,5m

Uitleg van de asbestdeskundige: De verluchtungskelder is beperkt in hoogte (<1,5m). Conform ons inspectieprotocol mogen wij een beperking inroepen. De toegang bevindt zich aan de buitenzijde van de voordeur.

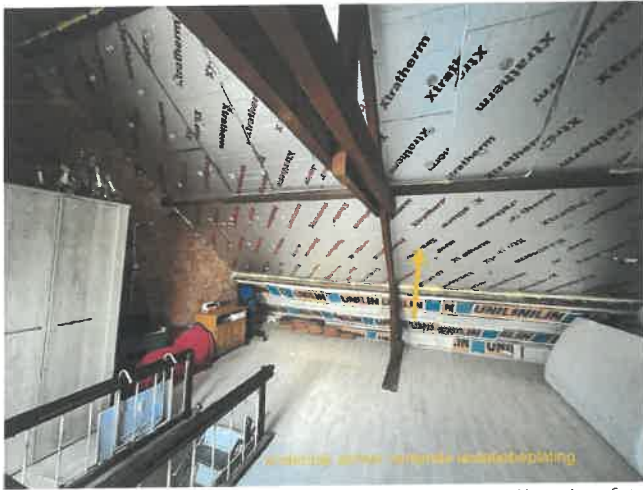
Reden: Het te onderzoeken materiaal situeert zich hoger dan 3,50 m te rekenen vanaf een veilige ondergrond

Uitleg van de asbestdeskundige: Het onderdak is niet waarneembaar vanwege de hoogte, die meer dan 3,5 meter bedraagt. Door de afwerkingsgraad aan de binnenzijde van de bovenste verdieping is het onderdak niet zichtbaar of inspecteerbaar. We hebben geprobeerd een dakpan op te tillen om het onderdak te inspecteren, maar dit is niet gelukt. Alleen destructief onderzoek kan bepalen of het onderdak al dan niet asbesthoudend is (type menuiserite).

(Asbest)materiaal	Plaat, paneel, tablet - Type Menuiserite
Karakterisatie	Asbest (verdacht)
Primaire drager	Schuin dak

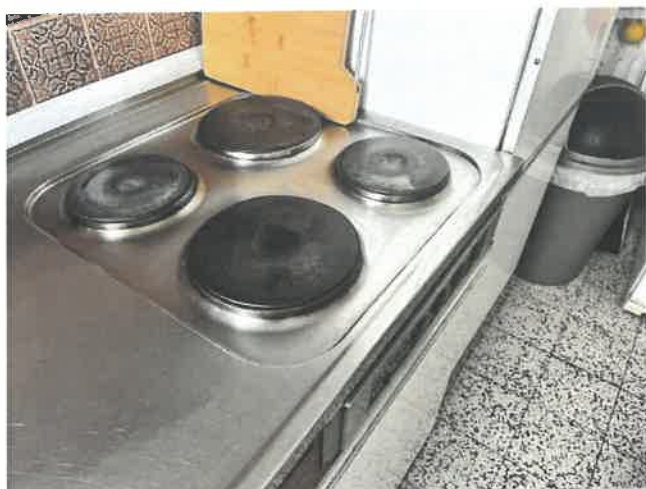
Reden: Destructief onderzoek nodig

Uitleg van de asbestdeskundige: Tijdens onze inspectie hebben we geen bouwjaar kunnen achterhalen van de elektrische kookplaat. Het uiterlijk van deze doet vermoeden dat het in gebruik is genomen voor 2001 en mogelijk tot een risicobouwjaar behoort, wat inhoudt dat er eventueel asbestverdachte toepassingen in aanwezig kunnen zijn. Er kan echter geen inspectie gebeuren aangezien hiervoor de installatie dient gedemonteerd te worden. Dit behoort niet tot de opdracht. (niet-destructief onderzoek)

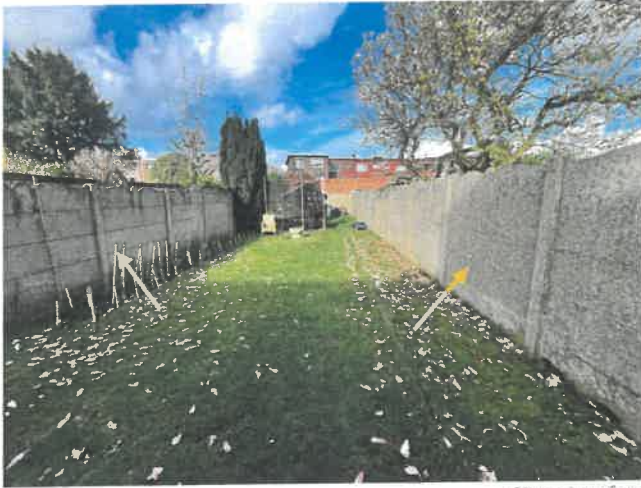
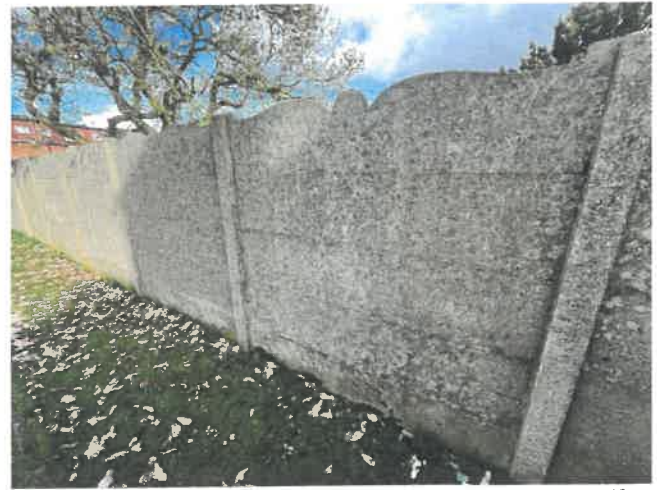
Fiche 8: Tuinmuren (gedeelde constructie met buren)

De gedeelde tuinmuren aan beide zijden van het perceel zijn na inspectie asbestveilig bevonden. Deze zijn voorzien uit betonnen panelen. Hier zijn geen asbestverdachte materialen aangetroffen.

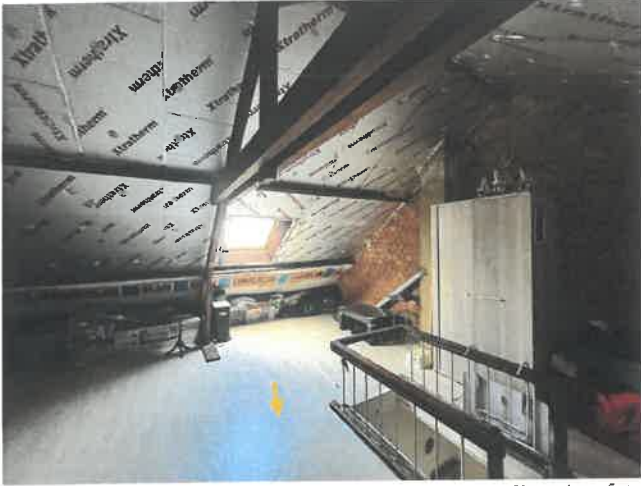
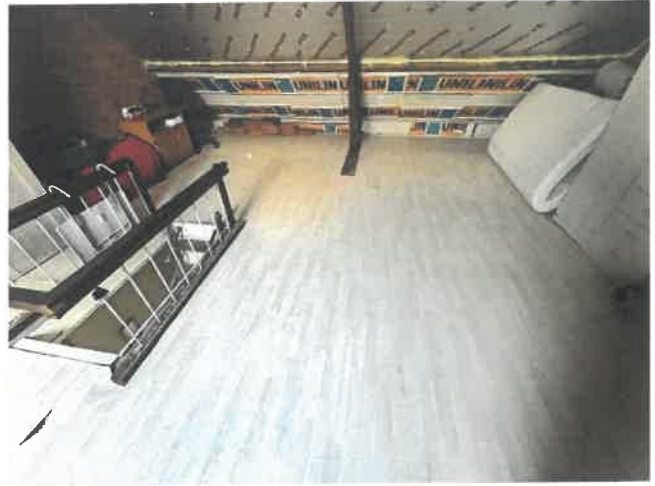
Fiche 9: Vloerzeil zolder

Het vloerzeil op de zolder is na inspectie asbestveilig bevonden.

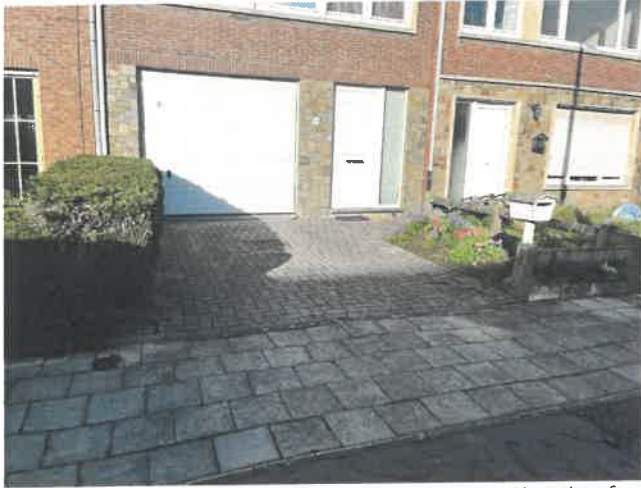
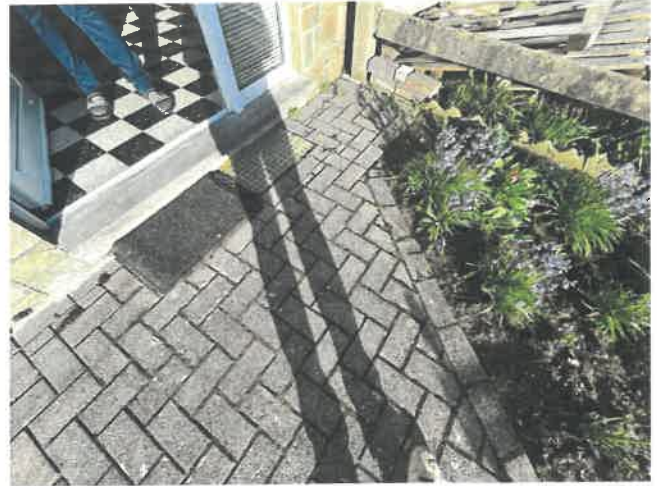
Fiche 10: Oprit

De oprit is voorzien van niet-asbestverdachte klinkers.

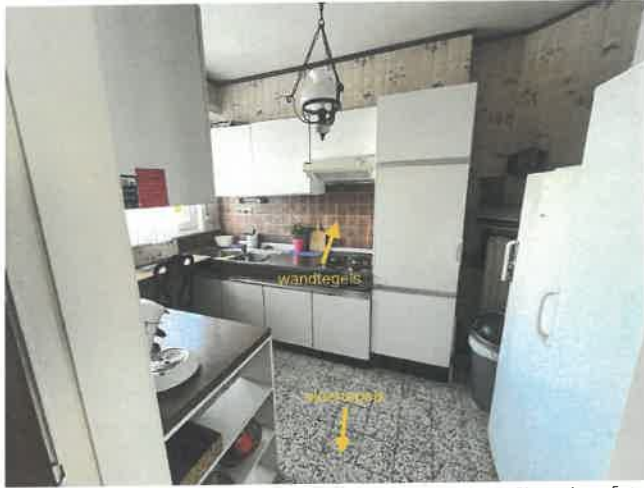
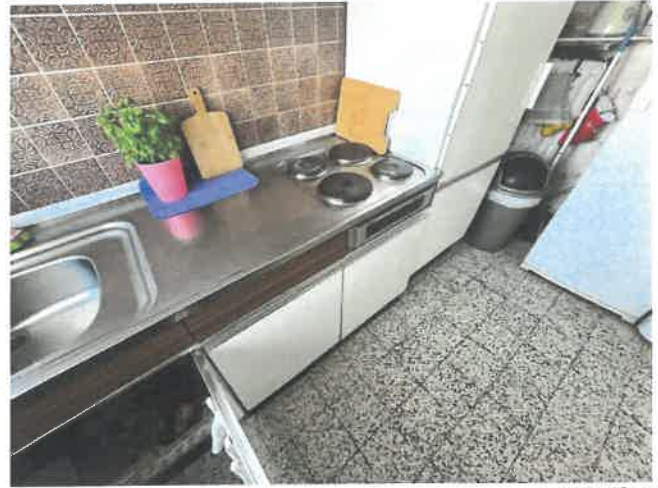
De tegellijm achter de betegeling aan de wanden en vloeren in de woning kan niet geïnspecteerd worden zonder schade toe te brengen aan de materialen. Bijgevolg valt dit buiten de opdracht. (niet-destructief onderzoek) Destructief onderzoek is nodig voor aanvang van sloop- of renovatiewerken om de aanwezigheid van mogelijke asbesthoudende tegellijm uit te sluiten.

Staalname van deze toepassing is aanbevolen voor aanvang van verwijdering.
