Asbestinventarisatetest

Poststraat 22, 3550 Heusden-Zolder

Attestnummer : 20240219-000074.000

Uitgegeven op : 19.02.2024

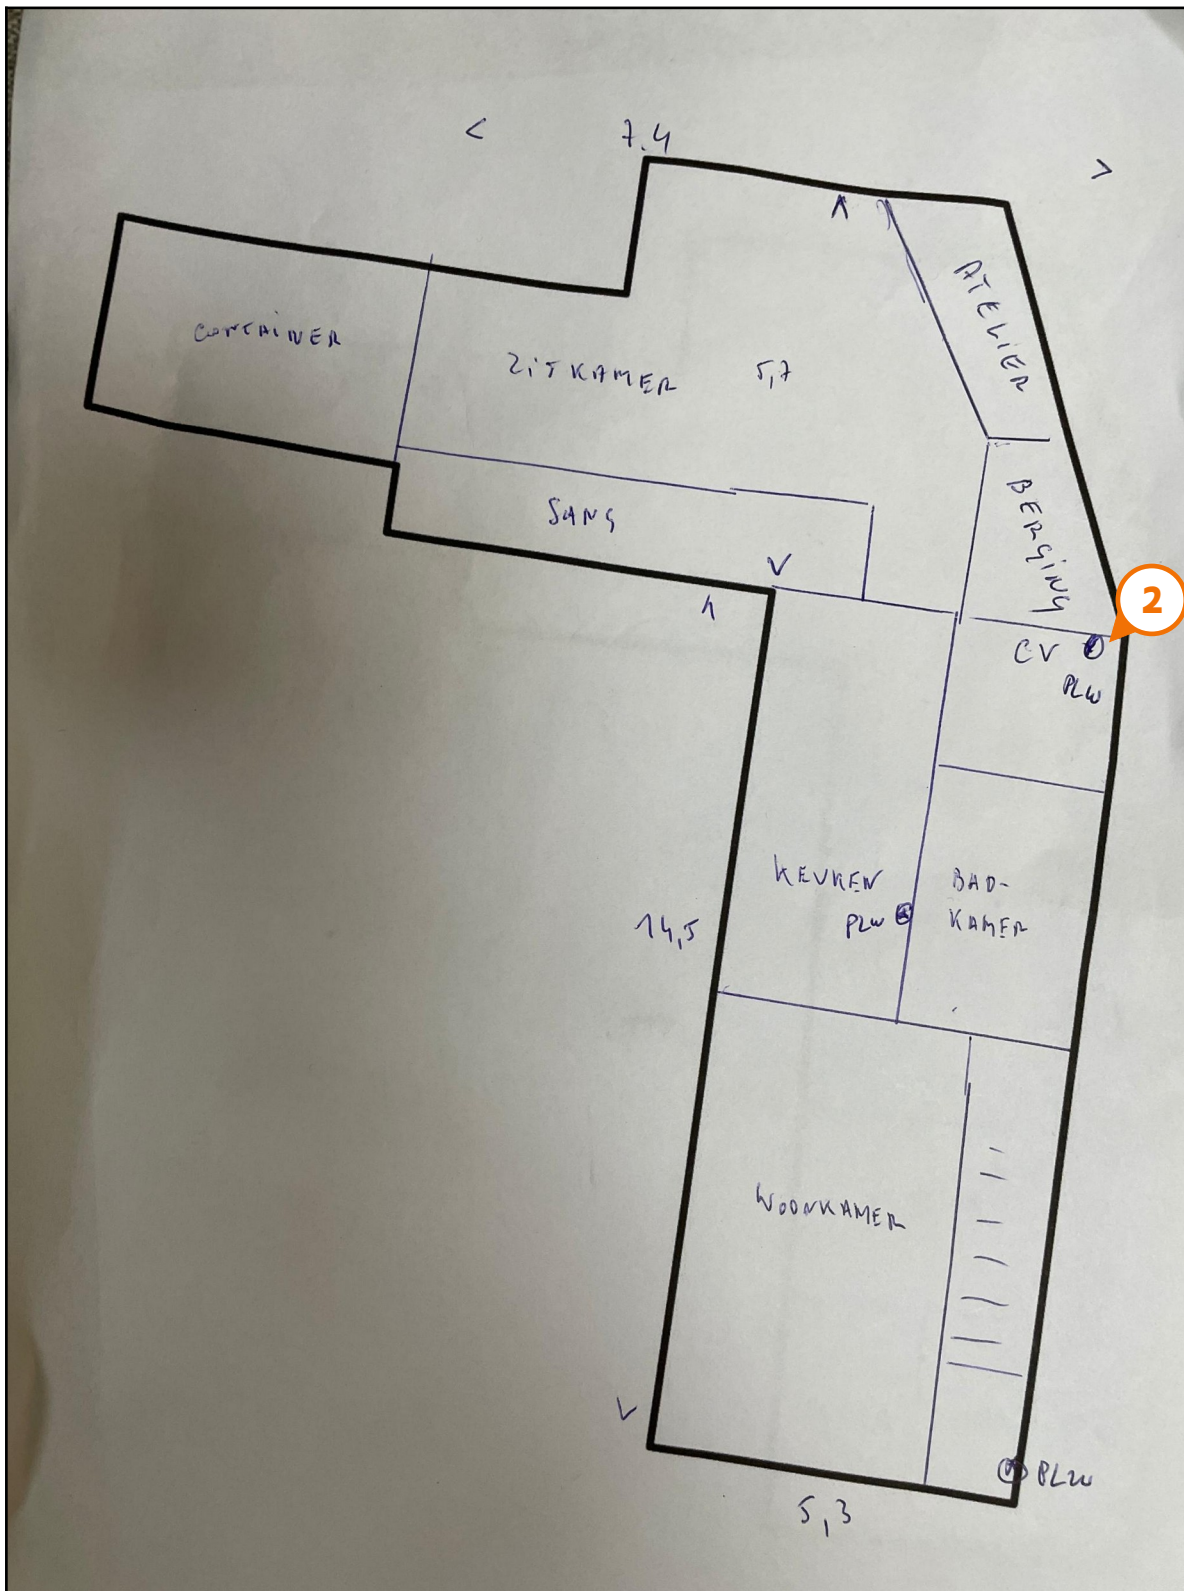
Plan 1.2: IMG_0347

2. schouw achterbouw	Asbestmateriaal	Verwijderen
----------------------	-----------------	-----------------------------

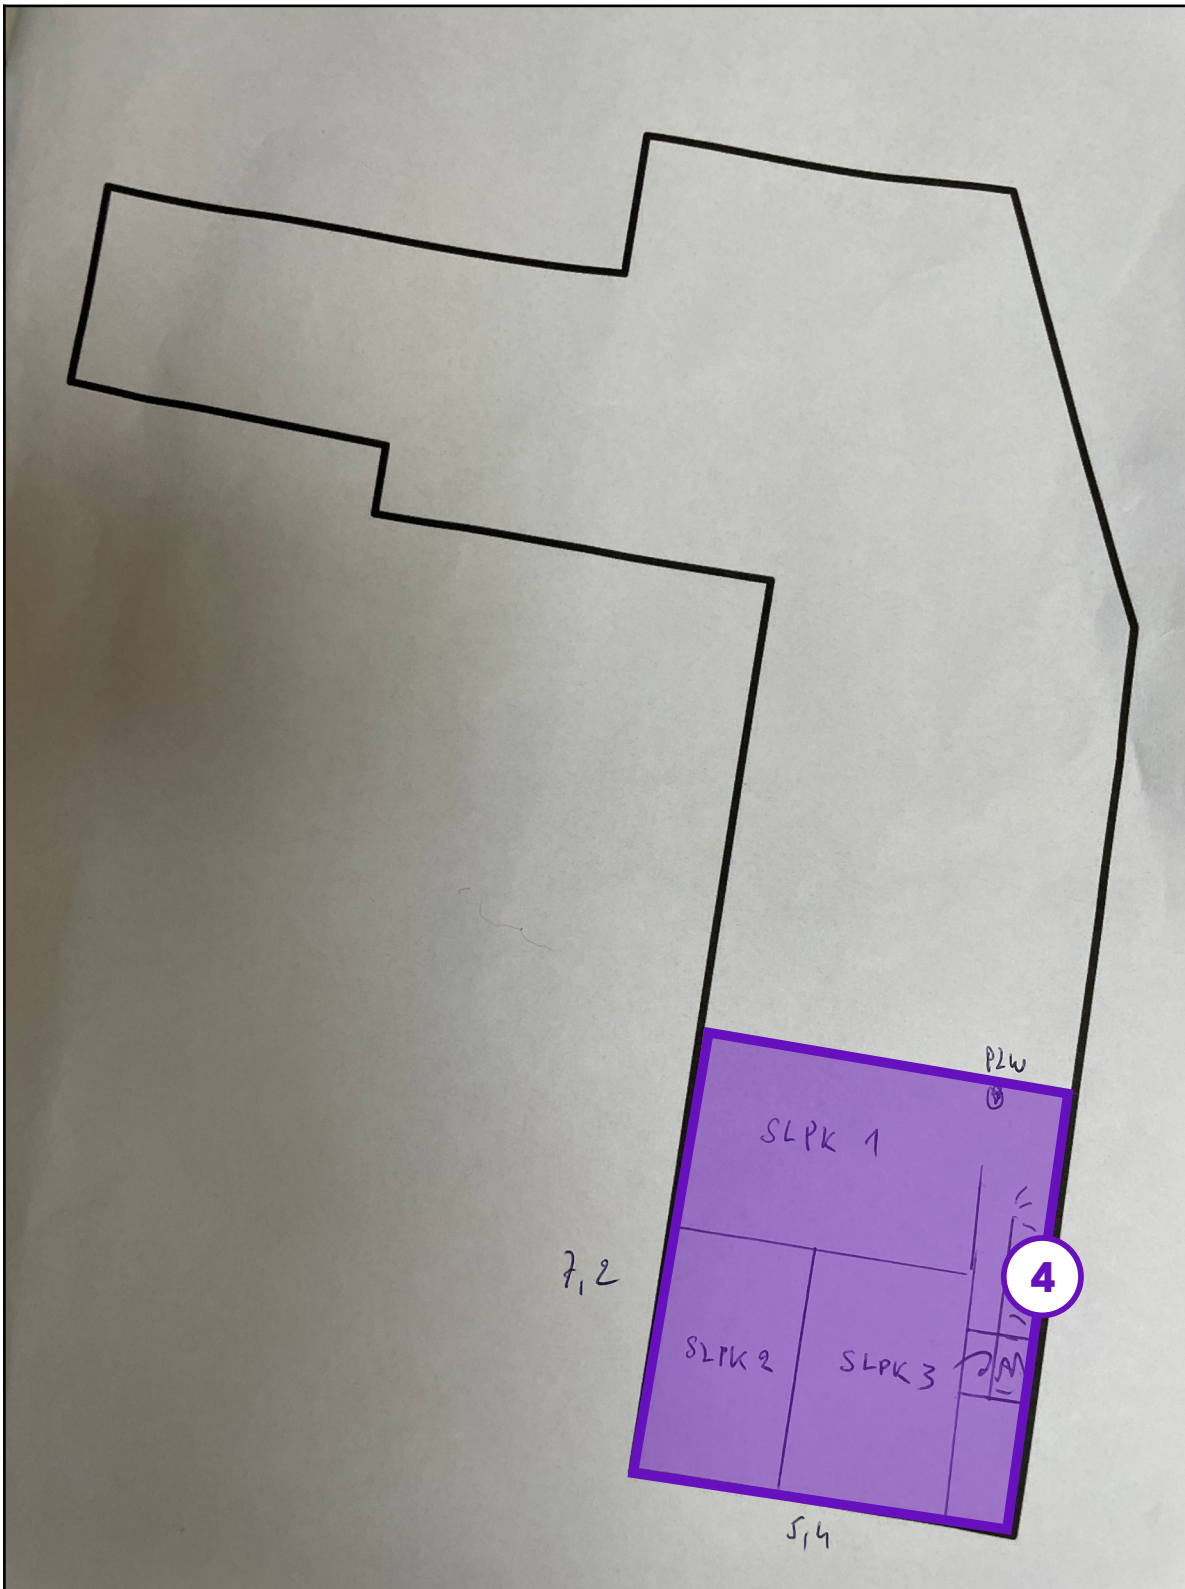
Plan 1.3: IMG_0346

4. zolder	Beperking	-
-----------	-----------	---

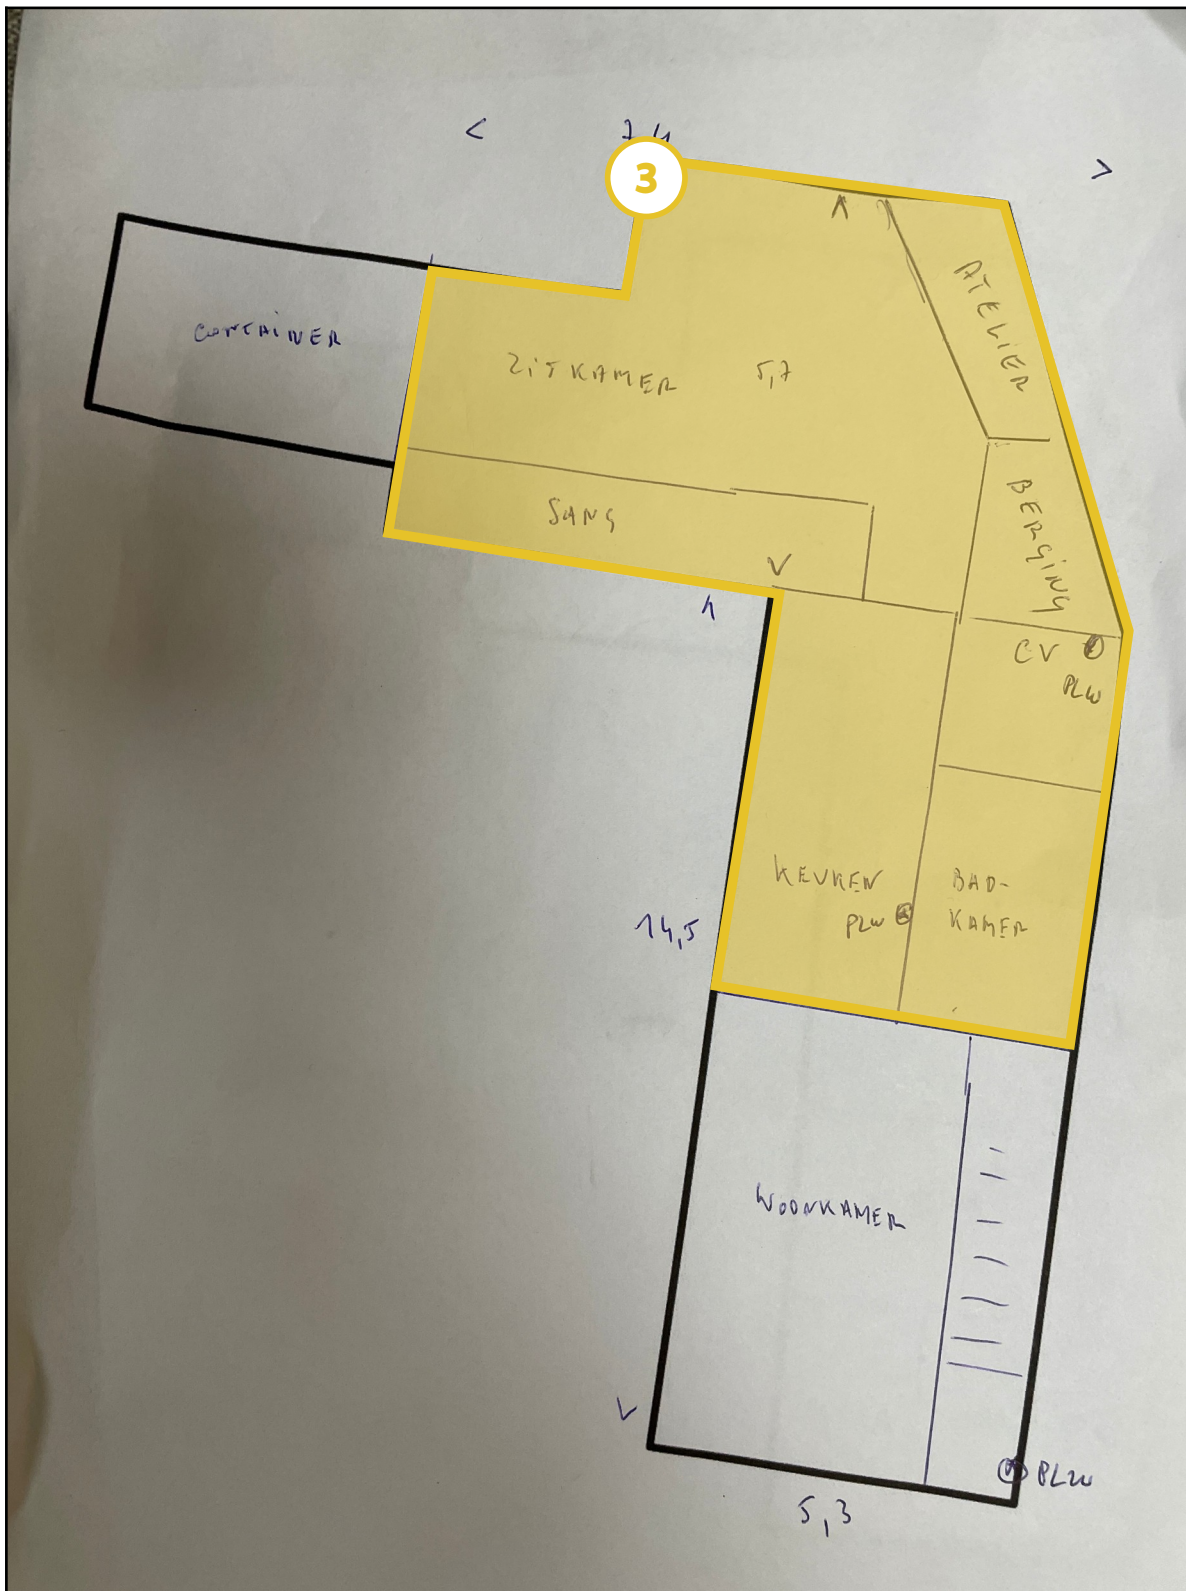
Plan 1.4: IMG_0347

3. roofing achterbouw

Asbestmateriaal

Zorgvuldig beheren

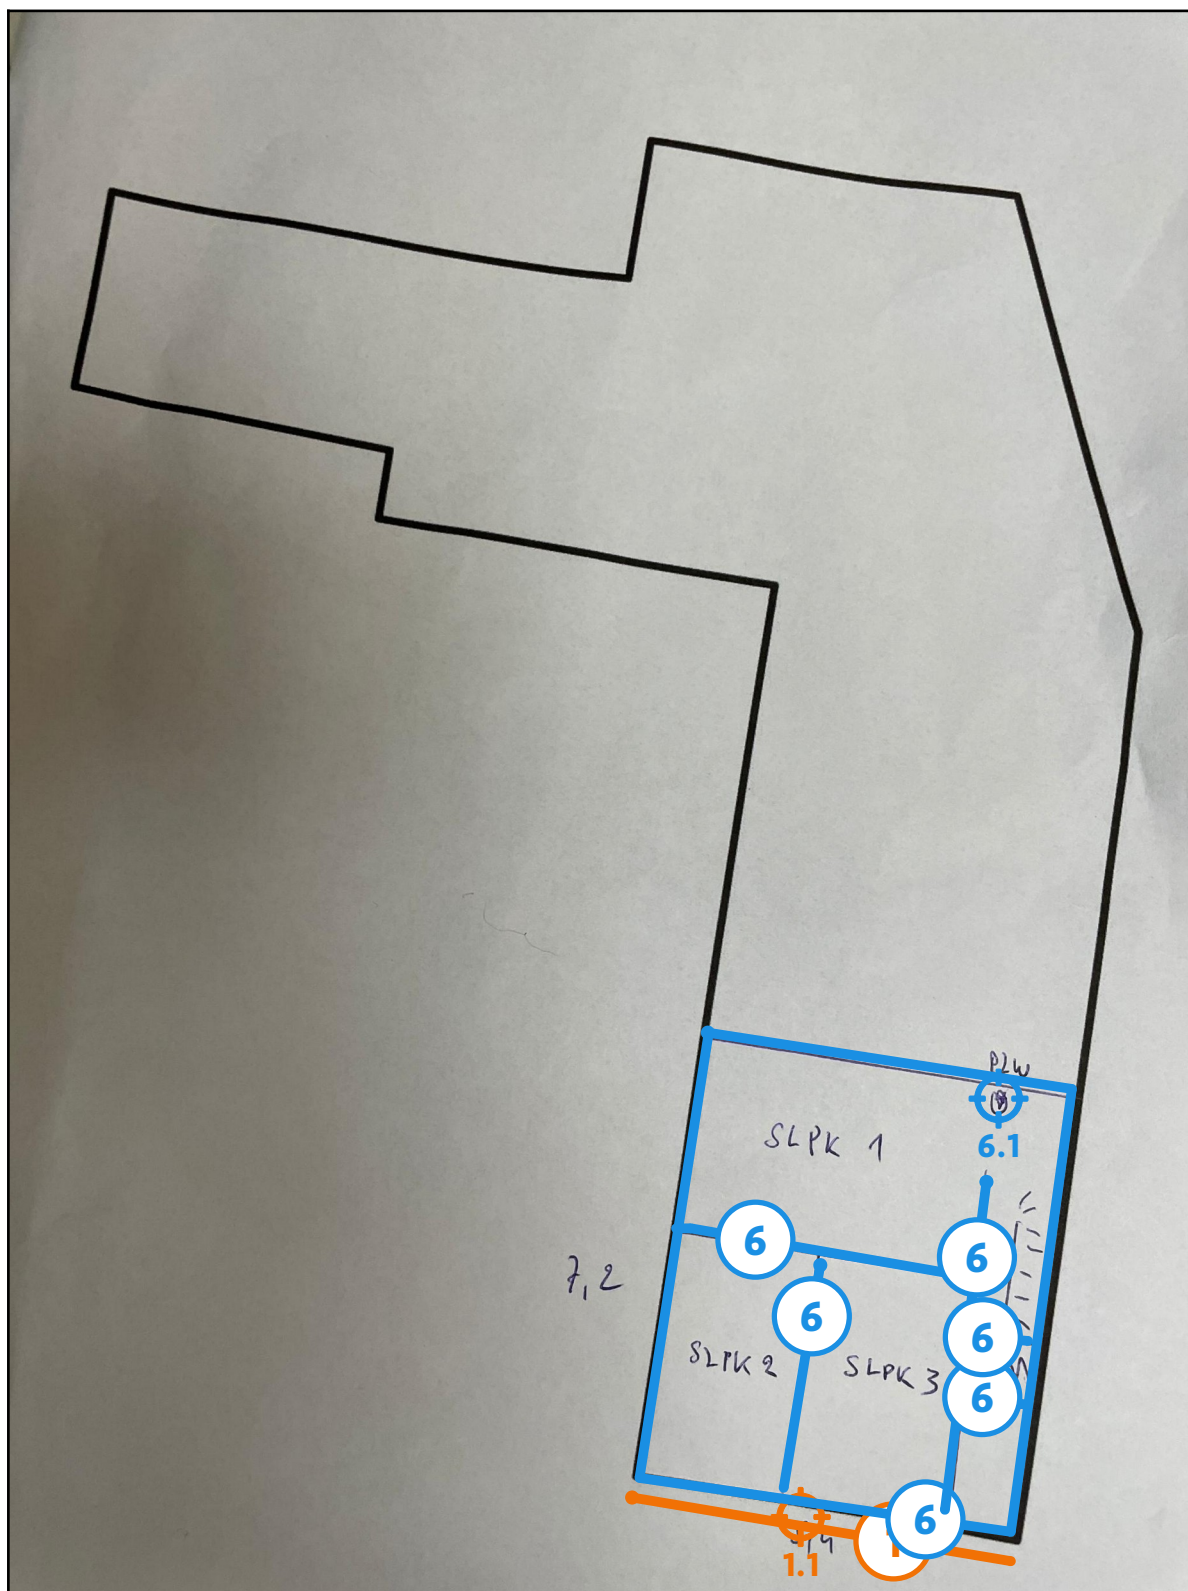
Plan 1.5: IMG_0346

1. oversteken dak.	Asbestmateriaal	Verwijderen
1.1 Code: 23-9339-274-M02	Puntmonster	-
6. pleister wand	Geen asbest	-
6.1 Code: 23-9339-274-M01	Mengmonster	-

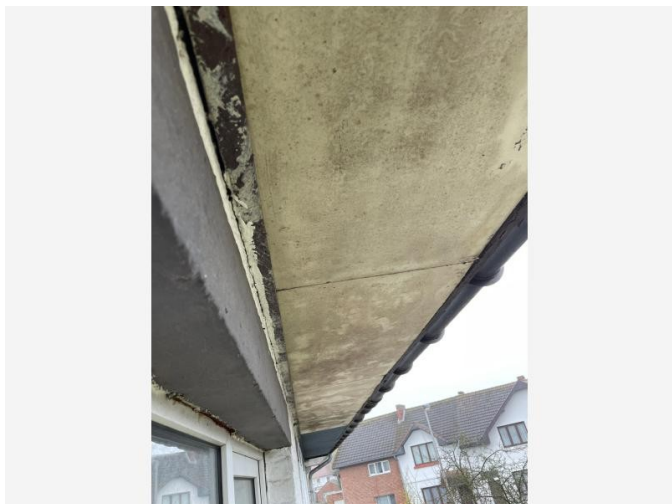
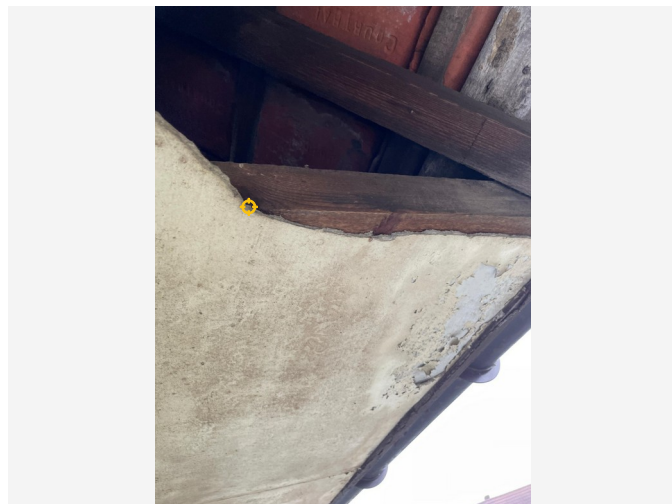
Het asbestmateriaal valt onder de mijlpaal van 2034.

Eindbeoordeling materiaalrisico	Laag materiaalrisico en/of verlaagde kans op vezelvrijgave
---------------------------------	--

Gebondenheid	Categorie 1: hechtgebonden in oorsprong
Asbestsoort (vezeltype)	Alleen chrysotiel
Asbestconcentratie	Laag (< 50%)
Afschermingsgraad van het gehele materiaal	Geheel of deels vrij aan de buitenlucht
Toestand van het materiaal	Licht beschadigd, licht verweerd. Intact materiaal type Pical – asbestboard of categorie III 'gebondenheid'

#	Type	Referentie	Resultaat
1.1	Puntmonster	23-9339-274-M02	Chrysotiel

Beschrijving	oversteken dak.
Omgeving	Buiten
Primaire drager	oversteken van het dak
Asbestmateriaal	Dak- en gevelbekleding - Plaat
Bindmiddel van asbestmateriaal	Cement

Gebondenheid op basis van bindmiddel	Hecht
Hoeveelheid (oppervlakte - dikte - aantal)	• 3,00 m ² - 1,00 cm - 1 stuk
Totaal volume	0,03 m ³
Eenvoudig bereikbaar	Ja
Bevestigingswijze	• Genageld, geniet
Identificatiemethode	Vaststelling met monstername
Destructieve handeling voor identificatie	Nee

Verwijderen

- Zorg voor een veilig beheer. Vermijd het beschadigen van het asbestmateriaal. Controleer de toestand jaarlijks op wijzigingen.

- Eenvoudige handelingen: mag via doe-het-zelf of door werknemer(s) met opleidingsattest eenvoudige handelingen
Verwijder dit materiaal bij renovatie.
Gebruik FFP3-mondmasker, handschoenen, overall.
Materiaal niet gooien of breken.
Kijk op www.Limburg.net – asbest voor mogelijkheden en hulpmaatregelen van de overheid.

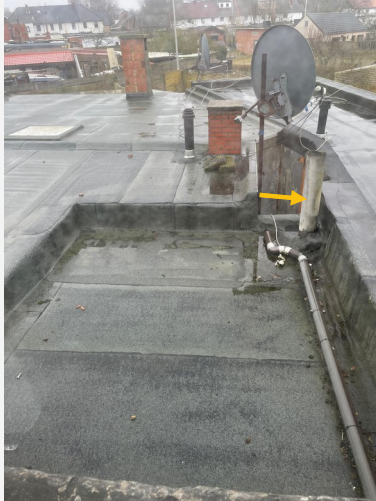
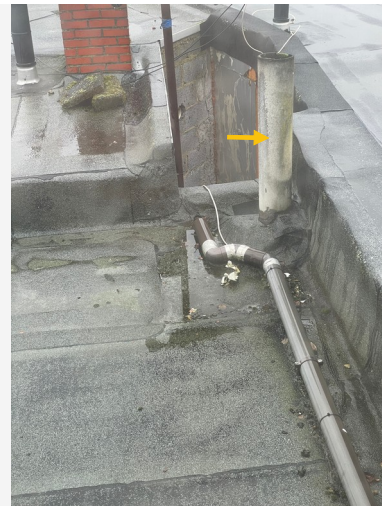
Het asbestmateriaal valt onder de mijlpaal van 2034.

Eindbeoordeling materiaalisico	Laag materiaalisico en/of verlaagde kans op vezelvrijgave
--------------------------------	---

Gebondenheid	Categorie 1: hechtgebonden in oorsprong
Asbestsoort (vezeltype)	Crocidoliet aanwezig
Asbestconcentratie	Laag (< 50%)
Afschermingsgraad van het gehele materiaal	Geheel of deels vrij aan de buitenlucht
Toestand van het materiaal	Licht beschadigd, licht verweerd. Intact materiaal type Pical – asbestboard of categorie III 'gebondenheid'

Beschrijving	schouw achterbouw
Omgeving	Buiten
Primaire drager	Plat dak
Asbestmateriaal	Rookgaskanaal
Bindmiddel van asbestmateriaal	Cement
Gebondenheid op basis van bindmiddel	Hecht
Hoeveelheid (lengte - omtrek - dikte - aantal)	• 0,50 m - 40,00 cm - 2,00 cm - 1 stuk
Totaal volume	0,004 m ³

Verwijderen

- Zorg voor een veilig beheer. Vermijd het beschadigen van het asbestmateriaal. Controleer de toestand jaarlijks op wijzigingen.

- Eenvoudige handelingen: mag via doe-het-zelf of door werknemer(s) met opleidingsattest eenvoudige handelingen
Verwijder dit materiaal bij renovatie.
Gebruik FFP3-mondmasker, handschoenen, overall.
Materiaal niet gooien of breken.
Kijk op www.Limburg.net – asbest voor mogelijkheden en hulpmaatregelen van de overheid.

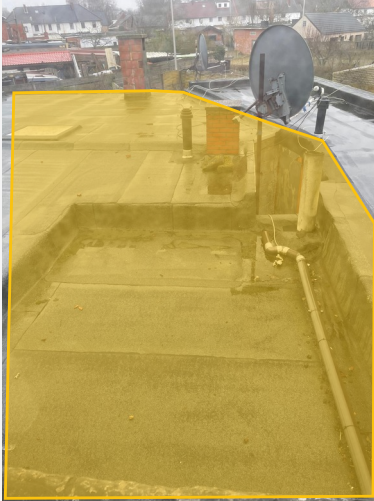
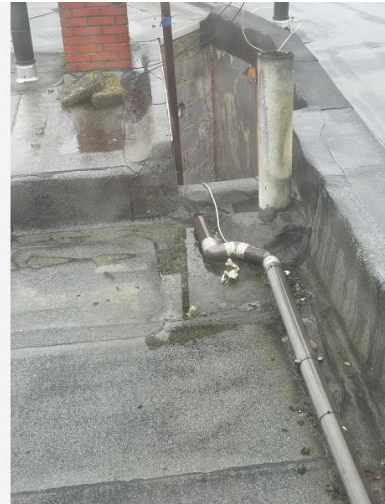
Het asbestmateriaal valt onder de mijlpaal van 2040.

Eindbeoordeling materiaalrisico	Laag materiaalrisico en/of verlaagde kans op vezelvrijgave
---------------------------------	--

Gebondenheid	Categorie 1: hechtgebonden in oorsprong
Asbestsoort (vezeltype)	Crocidoliet aanwezig
Asbestconcentratie	Laag (< 50%)
Afschermingsgraad van het gehele materiaal	Geheel of deels vrij aan de buitenlucht
Toestand van het materiaal	Onbeschadigd, niet verweerd

Beschrijving	roofing achterbouw
Omgeving	Buiten
Primaire drager	Plat dak
Asbestmateriaal	Dak- en gevelbekleding - Roofing
Bindmiddel van asbestmateriaal	Bitumen (roofing, teer, asfalt)
Gebondenheid op basis van bindmiddel	Hecht
Hoeveelheid (oppervlakte - aantal)	• 108,00 m ² - 1 stuk
Totale oppervlakte	108,00 m ²
Eenvoudig bereikbaar	Ja

Zorgvuldig beheren

- Zorg voor een veilig beheer. Vermijd het beschadigen van het asbestmateriaal. Controleer de toestand jaarlijks op wijzigingen.

- Eenvoudige handelingen: mag via doe-het-zelf of door werknemer(s) met opleidingsattest eenvoudige handelingen
Verwijder dit materiaal bij renovatie.
Gebruik FFP3-mondmasker, handschoenen, overall.
Materiaal niet gooien of breken.
Kijk op www.Limburg.net – asbest voor mogelijkheden en hulpmaatregelen van de overheid.

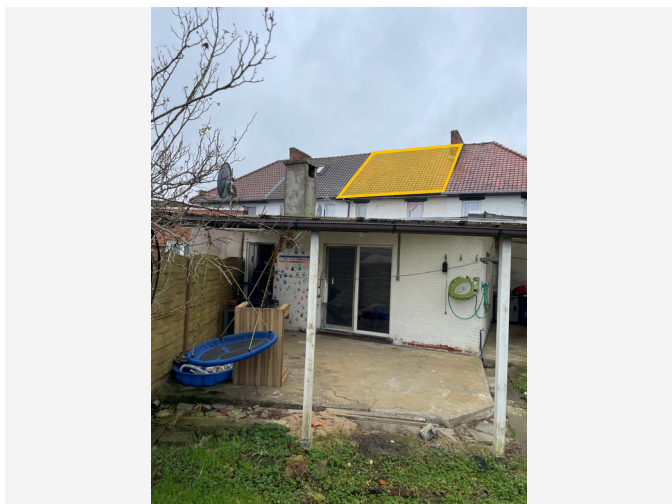
Permanente beperking

Reden: Er is geen volledige risicobeoordeling mogelijk

Uitleg van de asbestdeskundige: De zolder is niet bereikbaar via een luik en alleen maar toegankelijk door pannen van het dak boven de eerste verdieping weg te nemen.

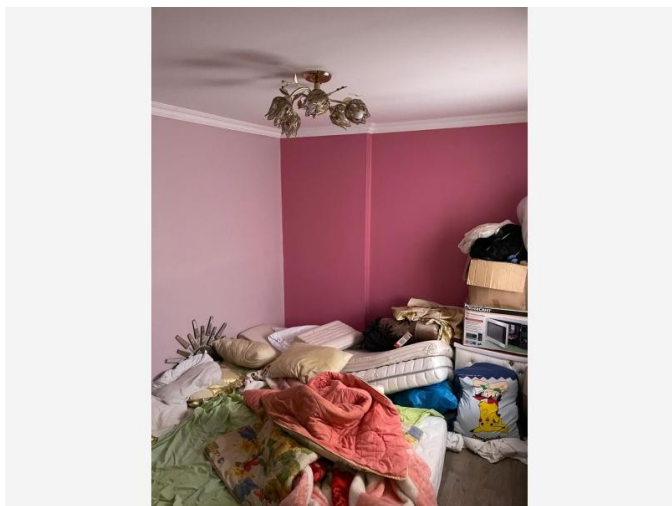
Alle plafonds zijn gemaakt met gyproc, niet asbest-verdacht.

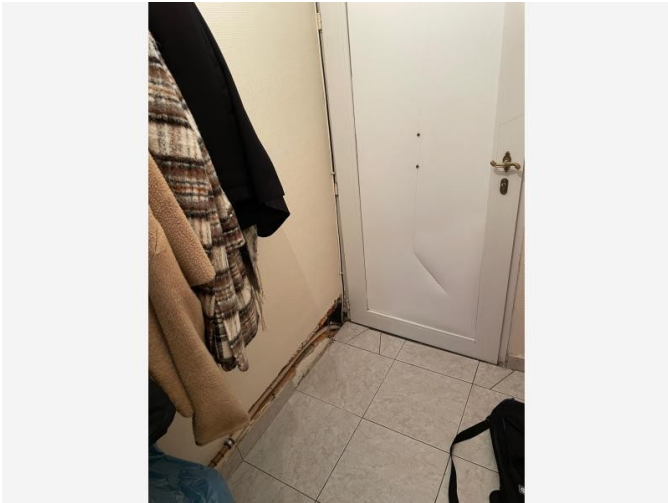
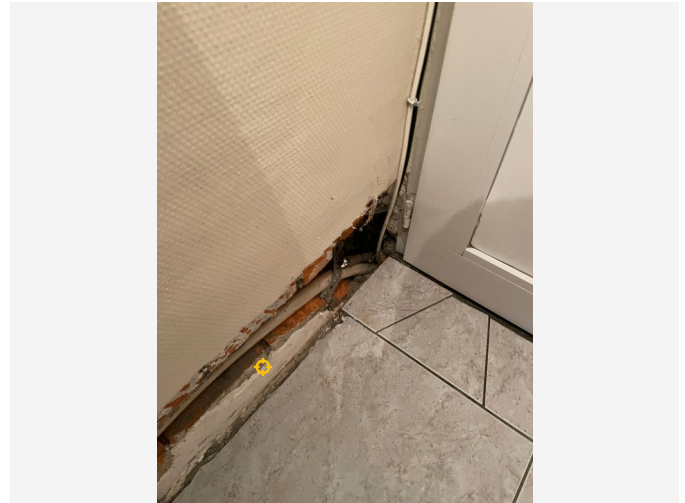
Geen asbest

#	Type	Referentie	Resultaat
6.1	Mengmonster	23-9339-274-M01	Geen asbest

Beschrijving	pleister wand
Omgeving	Binnen
Primaire drager	Binnenwand
