Asbestinventarisatetest

Koolmijnlaan 229, 3550 Heusden-Zolder

Attestnummer : 20240826-000067.000

Uitgegeven op : 26.08.2024

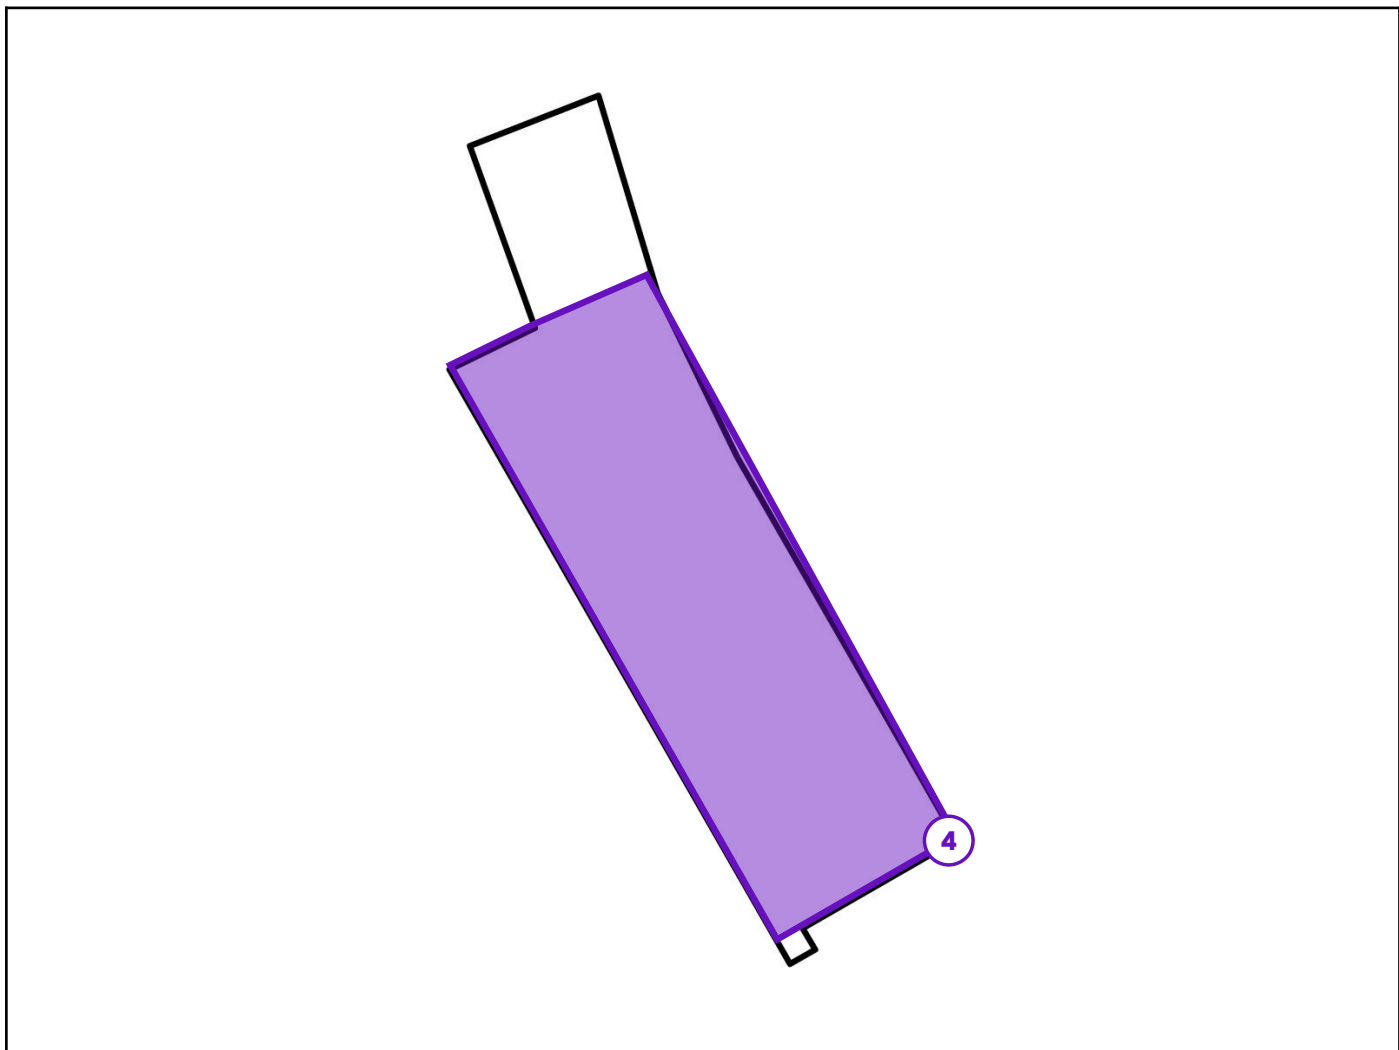
Plan 1.1: Hoofdgebouw plan

Beschrijving	Type	Actie
4. plafonds	Advies	-

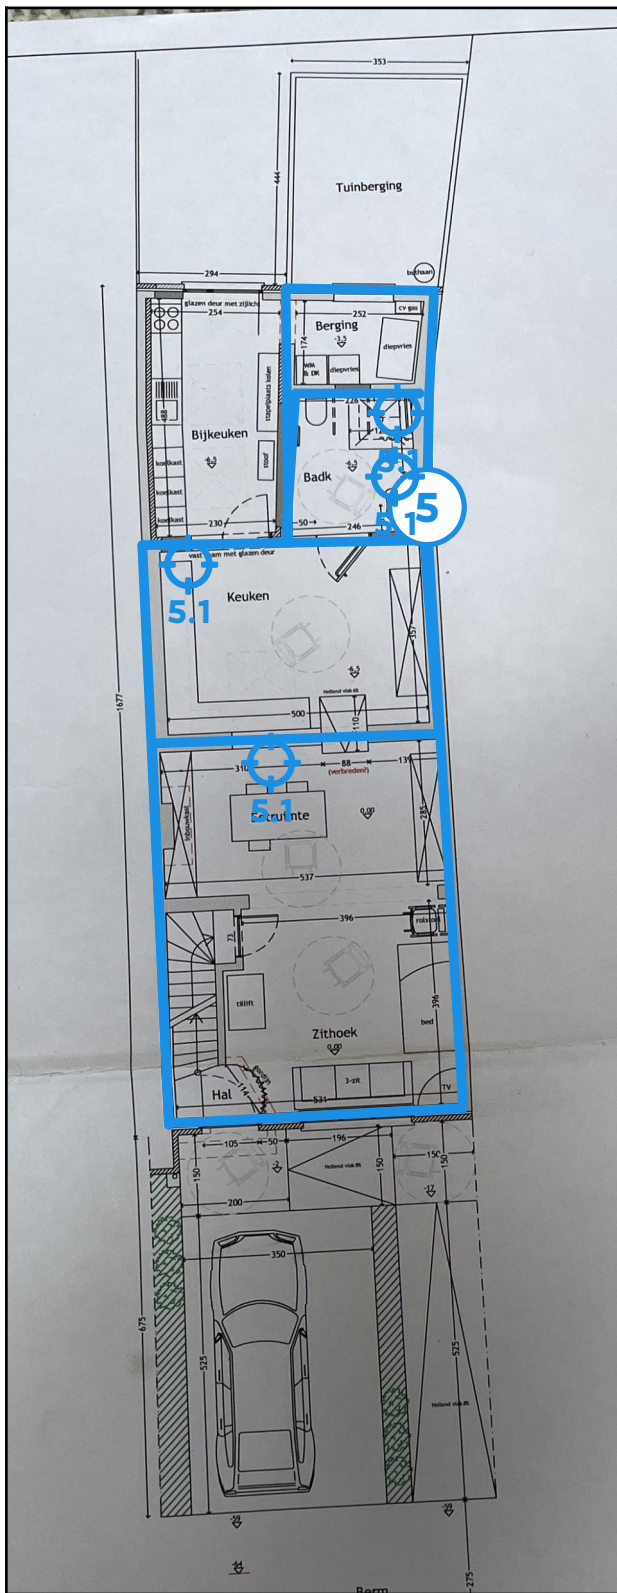
Plan 1.3: IMG_3453 2

5. pleister wand	Geen asbest	-
5.1 Code: 23-9339-425-M001	Mengmonster	-

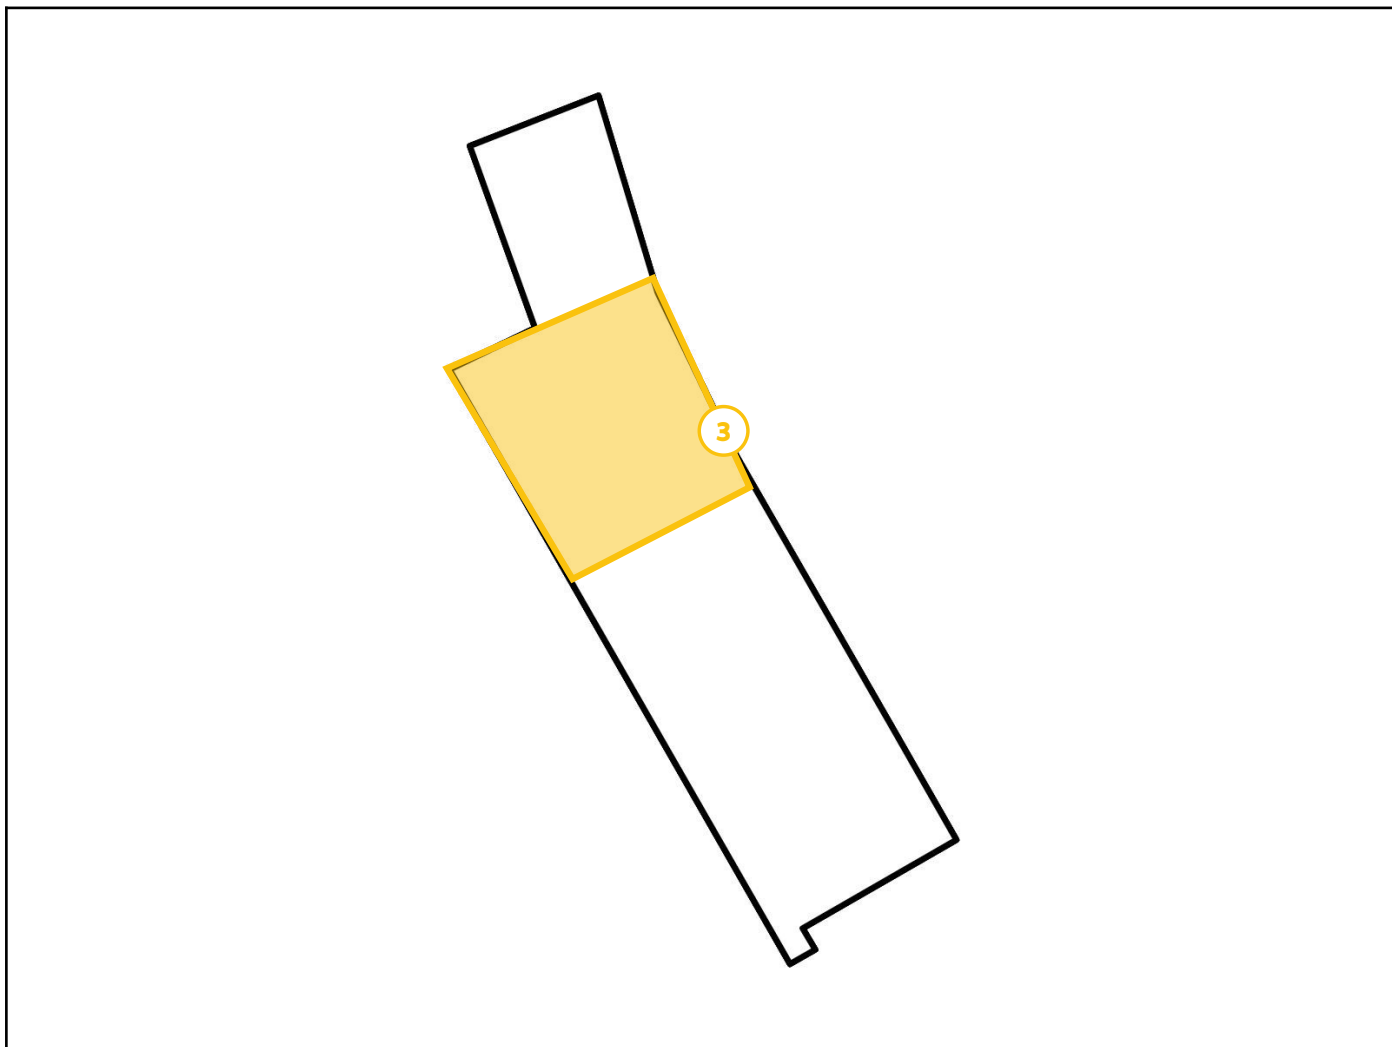
Plan 1.4: Hoofdgebouw plan

Beschrijving	Type	Actie
3. roofing achterbouw	Uitsluiting	-

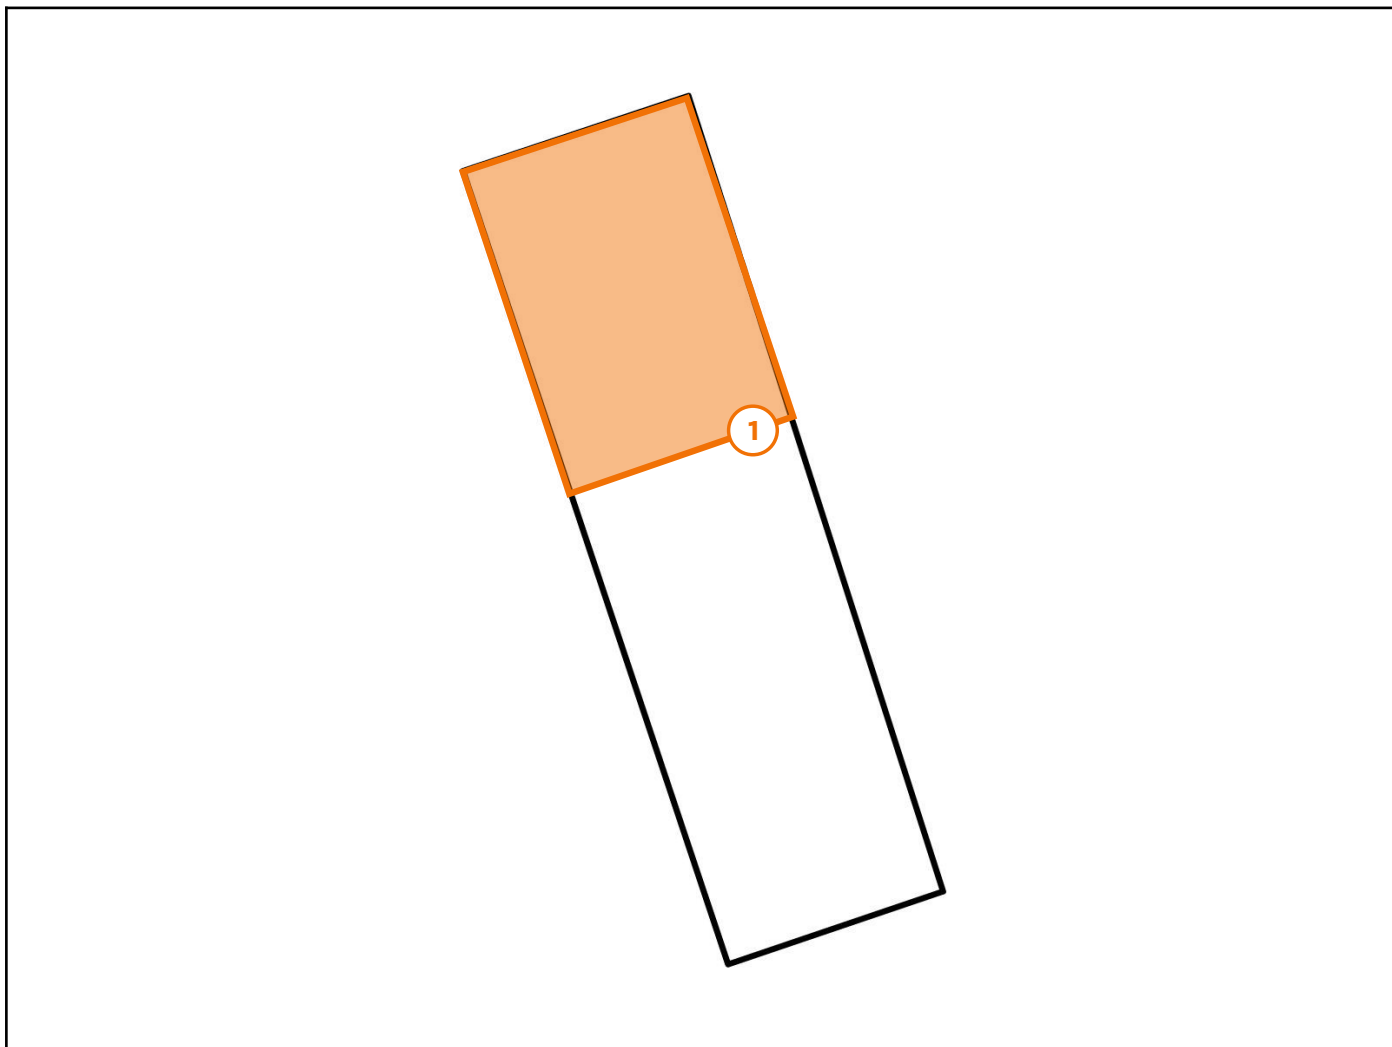
Plan 2.1: Bijgebouw plan

Beschrijving	Type	Actie
1. golfplaten achterbouw	Asbestmateriaal	Verwijderen

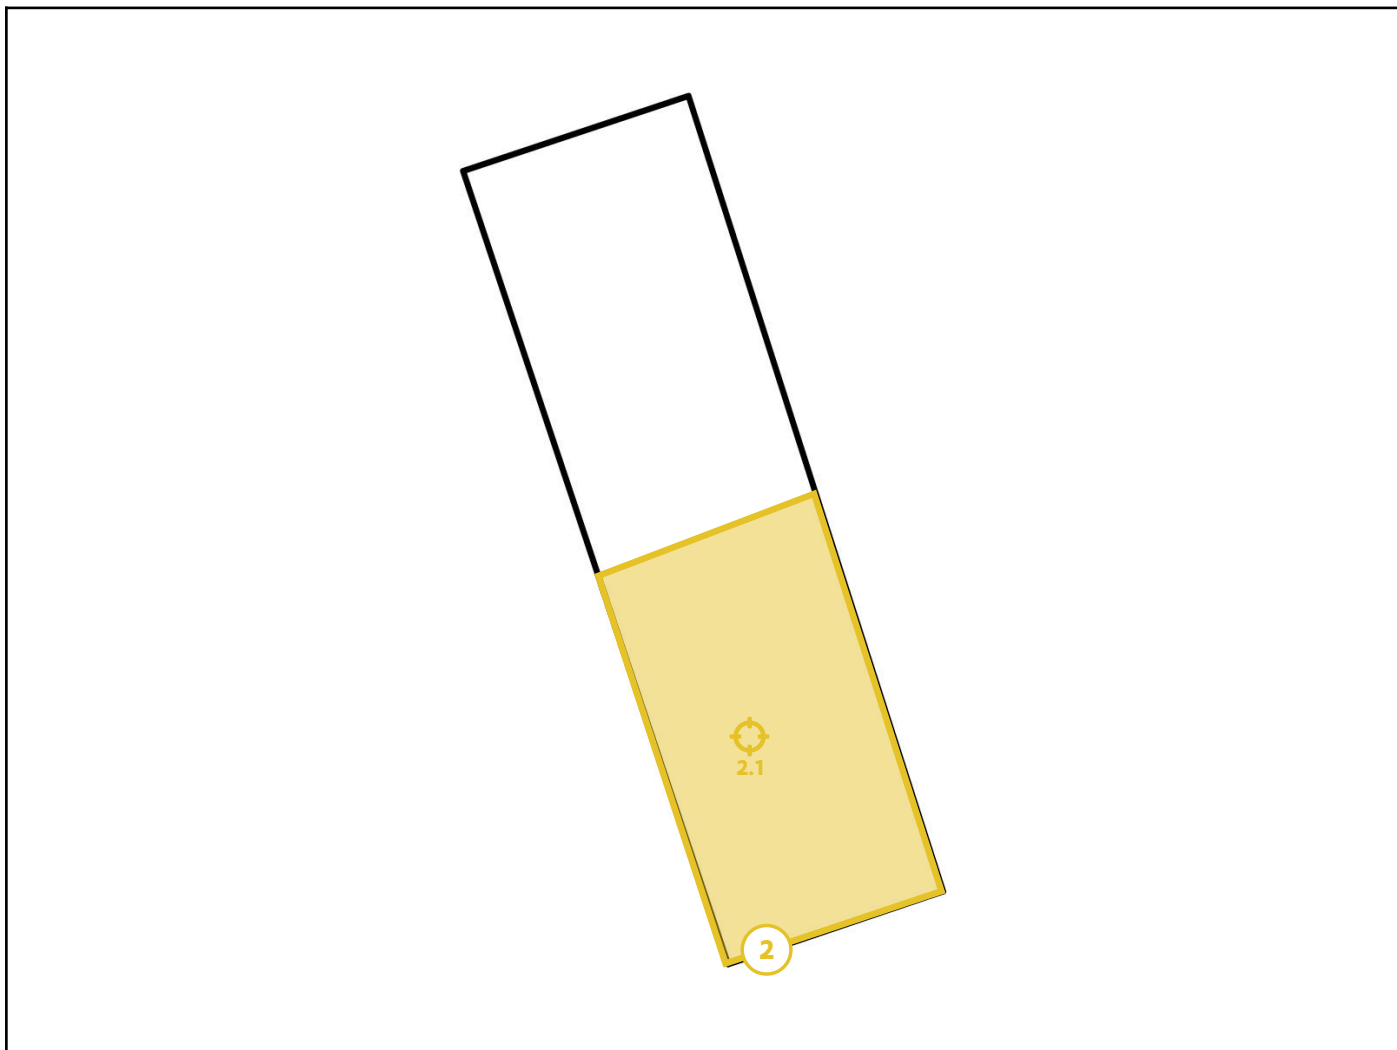
Plan 2.2: Bijgebouw plan

Beschrijving	Type	Actie
2. onderdakplaten achterbouw	Asbestmateriaal	Zorgvuldig beheren
2.1 Code: 23-9339-425-M002	Puntmonster	-

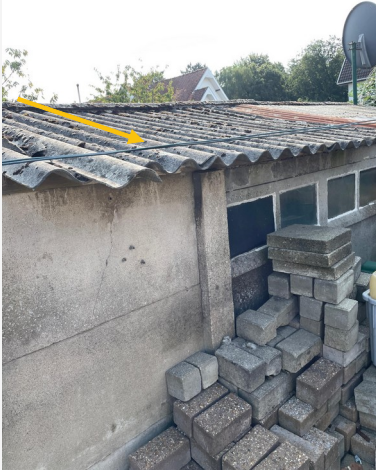
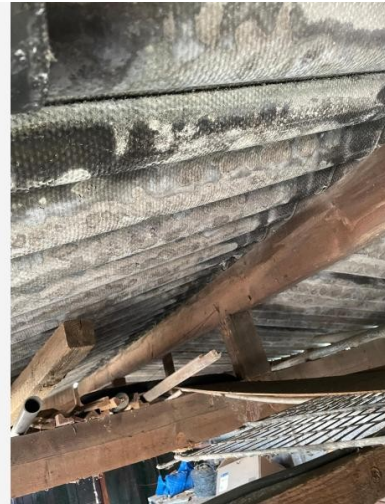
Het asbestmateriaal valt onder de mijlpaal van 2034.

Eindbeoordeling materiaalrisico	Verhoogd materiaalrisico en/of verhoogde kans op vezelvrijgave
---------------------------------	--

Gebondenheid	Categorie 1: hechtgebonden in oorsprong
Asbestsoort (vezeltype)	Crocidoliet aanwezig
Asbestconcentratie	Laag (< 50%)
Afschermingsgraad van het gehele materiaal	Geheel of deels vrij aan de buitenlucht
Toestand van het materiaal	Matig beschadigd, matig verweerd

Beschrijving	golfplaten achterbouw
Omgeving	Grenst aan binnen- en buitenlucht
Primaire drager	Schuin dak
Asbestmateriaal	Dak- en gevelbekleding - Golfplaat
Bindmiddel van asbestmateriaal	Cement
Gebondenheid op basis van bindmiddel	Hecht
Hoeveelheid (oppervlakte - aantal)	<ul style="list-style-type: none">• 14,00 m² - 1 stuk
Totale oppervlakte	14,00 m ²
Eenvoudig bereikbaar	Ja
Bevestigingswijze	<ul style="list-style-type: none">• Geschroefd
Identificatiemethode	Vaststelling zonder monsternamen
Destructieve handeling voor identificatie	Nee

Verwijderen

- Zorg voor een veilig beheer. Vermijd het beschadigen van het asbestmateriaal. Controleer de toestand jaarlijks op wijzigingen.

- Eenvoudige handelingen: mag via doe-het-zelf of door werknemer(s) met opleidingsattest eenvoudige handelingen

Verwijder dit materiaal bij renovatie.

Gebruik FFP3-mondmasker, handschoenen, overall.

Materiaal niet gooien of breken.

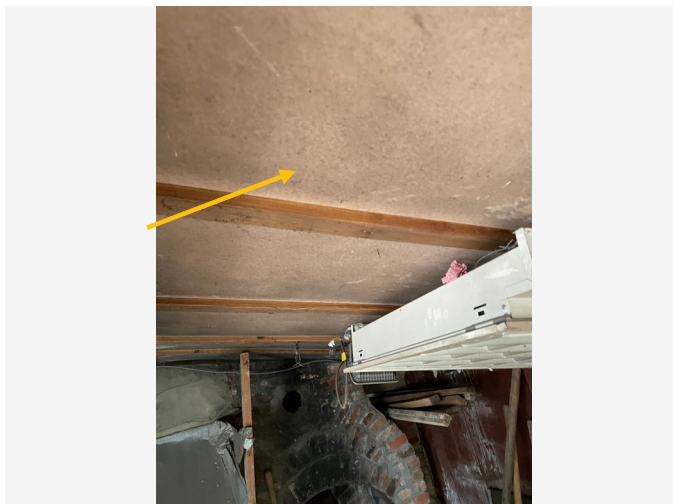
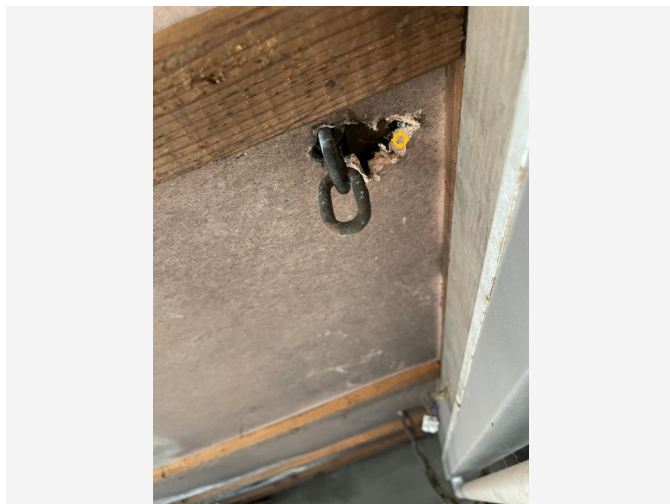
Het asbestmateriaal valt onder de mijlpaal van 2040.

Eindbeoordeling materiaalisico	Laag materiaalisico en/of verlaagde kans op vezelvrijgave
--------------------------------	---

Gebondenheid	Categorie 1: hechtgebonden in oorsprong
Asbestsoort (vezeltype)	Alleen chrysotiel
Asbestconcentratie	Laag (< 50%)
Afschermingsgraad van het gehele materiaal	Geheel of deels (ook) vrij aan de binnenlucht
Toestand van het materiaal	Licht beschadigd, licht verweerd. Intact calciumsilicaatmateriaal of categorie III 'gebondenheid'

#	Type	Referentie	Resultaat
2.1	Puntmonster	23-9339-425-M002	Chrysotiel

Beschrijving	onderdakplaten achterbouw
Omgeving	Binnen
Primaire drager	Schuin dak
Asbestmateriaal	Dak- en gevelbekleding - Plaat
Bindmiddel van asbestmateriaal	Cement
Gebondenheid op basis van bindmiddel	Hecht
Hoeveelheid (oppervlakte - dikte - aantal)	• 12,00 m ² - 1,00 cm - 1 stuk
Totaal volume	0,12 m ³
Eenvoudig bereikbaar	Ja
Bevestigingswijze	• Genageld, geniet
Identificatiemethode	Vaststelling met monstername
Destructieve handeling voor identificatie	Nee

Zorgvuldig beheren

- Zorg voor een veilig beheer. Vermijd het beschadigen van het asbestmateriaal. Controleer de toestand jaarlijks op wijzigingen.

- Eenvoudige handelingen: mag via doe-het-zelf of door werknemer(s) met opleidingsattest eenvoudige handelingen
Verwijder dit materiaal bij renovatie.
Gebruik FFP3-mondmasker, handschoenen, overall.
Materiaal niet gooien of breken.
Kijk op www.Limburg.net – asbest voor hulpmaatregelen en subsidies van de overheid.

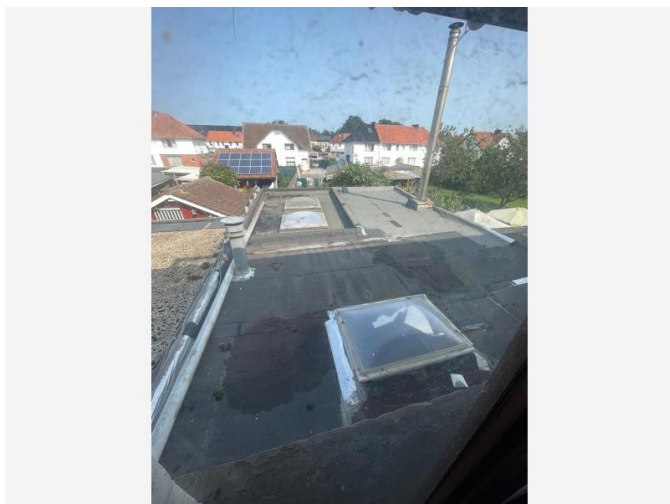
Situeringfoto

Uitgesloten van inspectie

Bouwjaar: 2002

Constructies gebouwd vanaf 2001 moeten niet onderzocht worden

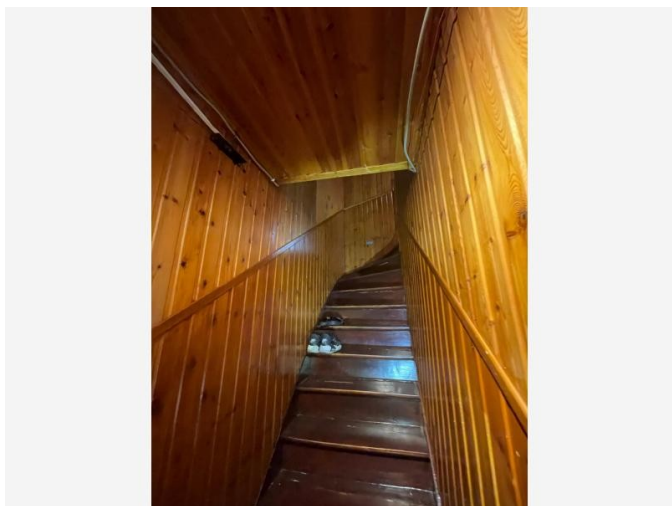
Vrije foto

Alle plafonds bestaan uit hout/plaatmateriaal

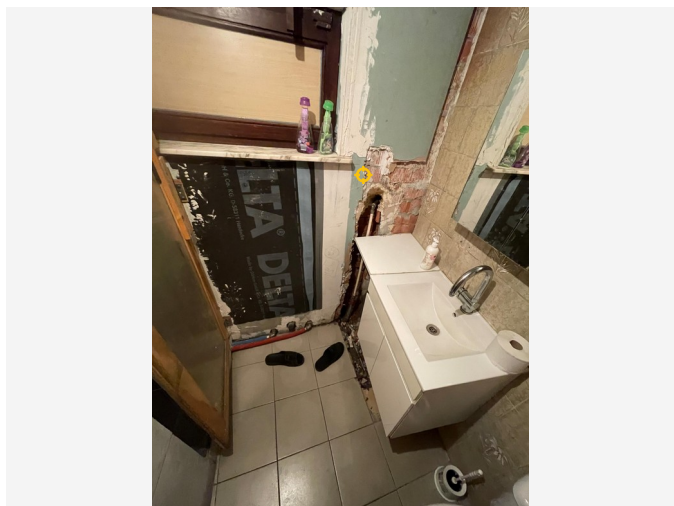
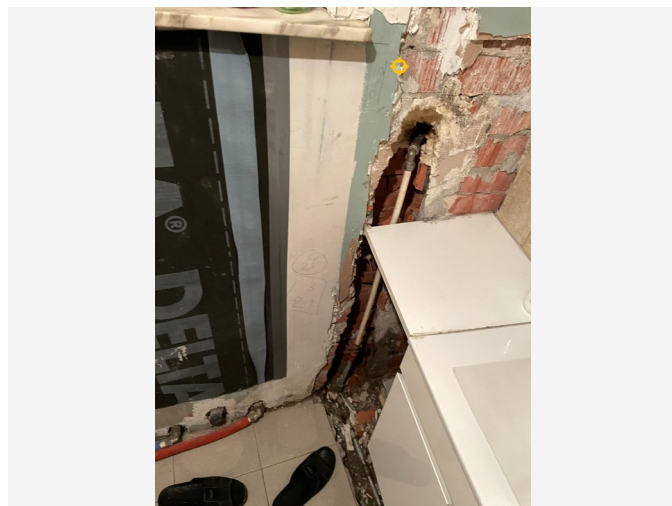
Fiche 5: pleister wand

Geen asbest

#	Type	Referentie	Resultaat
5.1	Mengmonster	23-9339-425-M001	Geen asbest

Beschrijving	pleister wand
Omgeving	Binnen
Primaire drager	Binnenwand
Bindmiddel van materiaal	Gips - kalk
Gebondenheid op basis van bindmiddel	Niet-hechtgebonden
Hoeveelheid (oppervlakte - dikte - aantal)	• 79,00 m ² - 1,00 cm - 1 stuk
Totaal volume	0,79 m ³
Identificatiemethode	Vaststelling met monsternamen
Destructieve handeling voor identificatie	Nee
Opmerking	Mengstaal van het pleister van de wanden van de keuken, de badkamer, de stookruimte en de woonkamer. De trappenhal is volledig met hout bekleed.
