# Asbestinventarisatetest

Pierstraat 47, 2840 Rumst

Attestnummer : 20260624-000142.000

Uitgegeven op : 24.06.2026

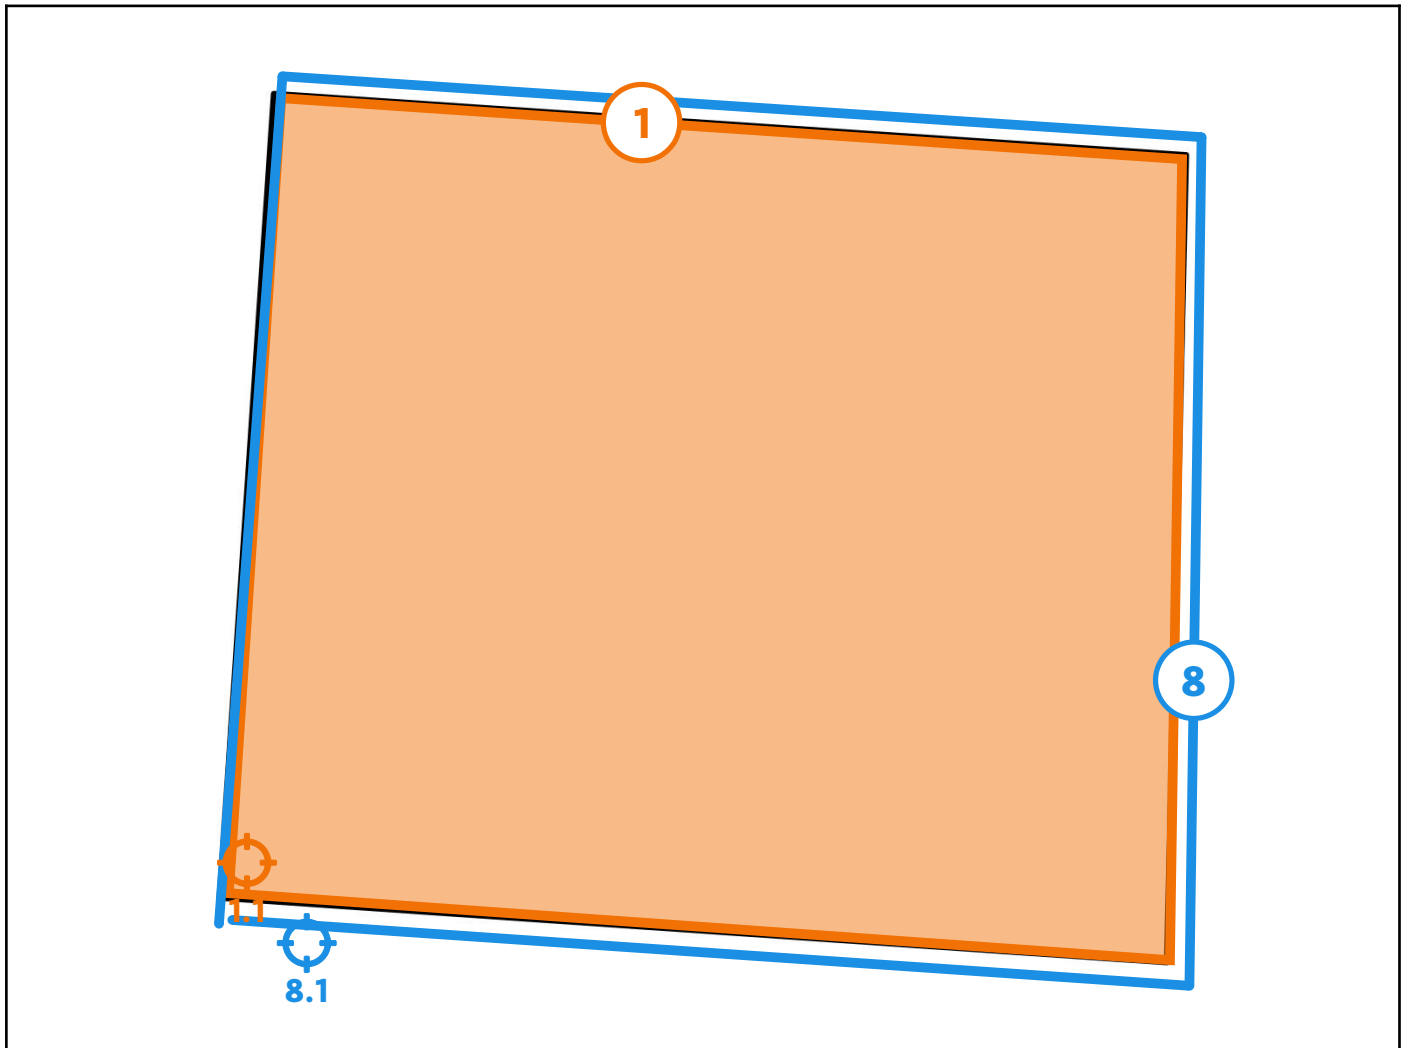
## Plan 2.1: Bijgebouw plan

| Beschrijving | Type | Actie |
|---|---|---|
| 1. dakbedekking - golfplaten | Asbestmateriaal | <a href="#">Verwijderen</a> |

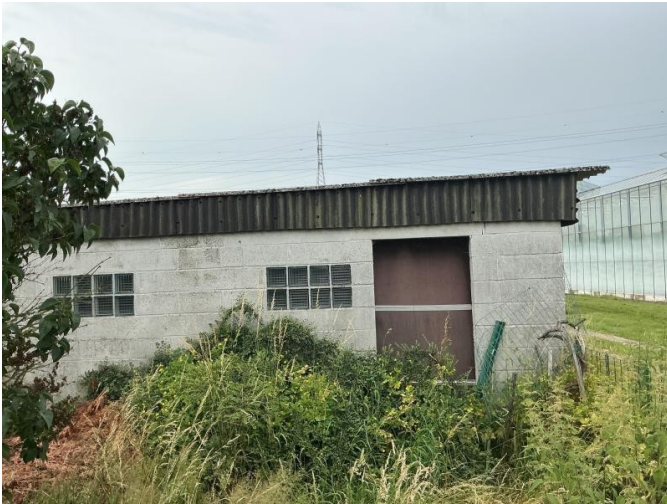
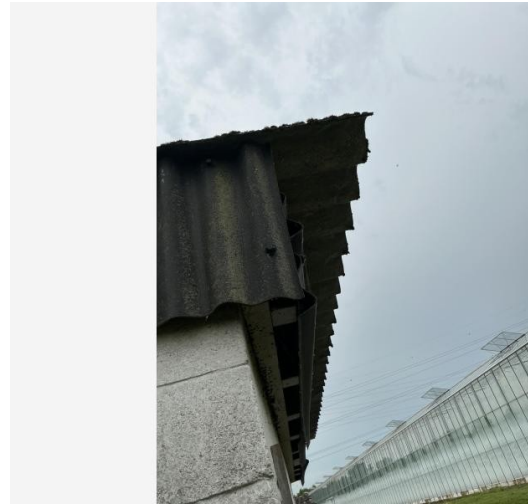
Het asbestmateriaal valt onder de mijlpaal van 2034.

| Eindbeoordeling materiaalrisico | Verhoogd materiaalrisico en/of verhoogde kans op vezelvrijgave |

| Gebondenheid | Categorie 1: hechtgebonden in oorsprong |
| Asbestsoort (vezeltype) | Alleen chrysotiel aanwezig |
| Asbestconcentratie | Laag (< 50%) |
| Afschermingsgraad van het gehele materiaal | Geheel of deels vrij aan de binnenlucht, maar geen contact met binnenluchtstromen |
| Toestand van het materiaal | Matig beschadigd, matig verweerd |

| # | Type | Referentie | Resultaat |
|---|---|---|---|
| 1.1 | Puntmonster | M05 | Chrysotiel |

| Beschrijving | dakbedekking - golfplaten |

Verwijderen

- Hemelwater dat afspoelt van asbestcement daken of gevels kan asbestdeeltjes bevatten. Gebruik het enkel voor gesloten circuits (bv. spoelen toiletten). Reinig na het vervangen van het dak of de gevel de dakgoten en regenwaterput of -ton om asbesthoudend sediment of slib te verwijderen

Voorstel van verwijderingsmethode

- Eenvoudige handelingen: mag via doe-het-zelf of door werknemer(s) met opleidingsattest eenvoudige handelingen  
Bij het uitvoeren van eenvoudige handelingen, zoals toegestaan via doe-het-zelfmethoden of door werknemers met een opleidingsattest, is het gebruik van de juiste persoonlijke beschermingsmiddelen (PBM's) verplicht om blootstelling aan asbestvezels te voorkomen. Wij adviseren echter om asbest te laten verwijderen door een werknemer met opleidingscertificaat. Maar het is ook toegestaan via de doe-het-zelfmethode, mits de juiste voorzorgsmaatregelen en PBM's in acht worden genomen. De te gebruiken PBM's zijn:
  - FFP3-mondmasker of halfgelaatsmasker met P3 filter
  - wegwerpoverall (Tyvek CATIII, type 5 en 6)

- afwasbaar schoeisel
- handschoenen wegwerp of afwasbaar
- Een veiligheidsbril is vereist om te voorkomen dat vezels in de ogen terechtkomen.
- De toepassingen dienen in zijn geheel, zonder te breken en zonder stofvorming, verdere vergruizing verwijderd te worden. Gebruik hiervoor een vernevelaar of fixeermiddel om het asbestmateriaal eerst te fixeren.

Bij verwijdering door doe-het-zelf moet men dit afval dubbel verpakt en luchtdicht aandienen bij het gemeentelijk recyclagepark. Men raadpleegt best op voorhand de voorwaarden van het recyclagepark.

Bij verwijdering door een aannemer of erkend asbestverwijderaar staat die zelf in voor het correct afvoeren van het asbestafval.

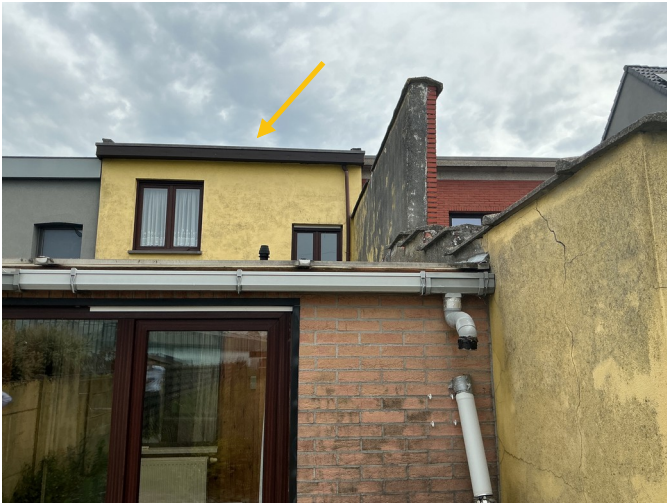
*Situeringsfoto*

**Reden:** Het te onderzoeken materiaal situeert zich hoger dan 3,50 m te rekenen vanaf een veilige ondergrond

**Uitleg van de asbestdeskundige:** Aangezien de dakbedekking zich bevindt op een hoogte hoger dan 3,5 m (vanaf een veilige ondergrond) kon deze niet worden gecontroleerd tijdens de inspectie. Dit betreft een beperking van middellange termijn. Wanneer de dakbedekking toegankelijk wordt gemaakt dit deze nader te worden geïnspecteerd op asbesthoudend.

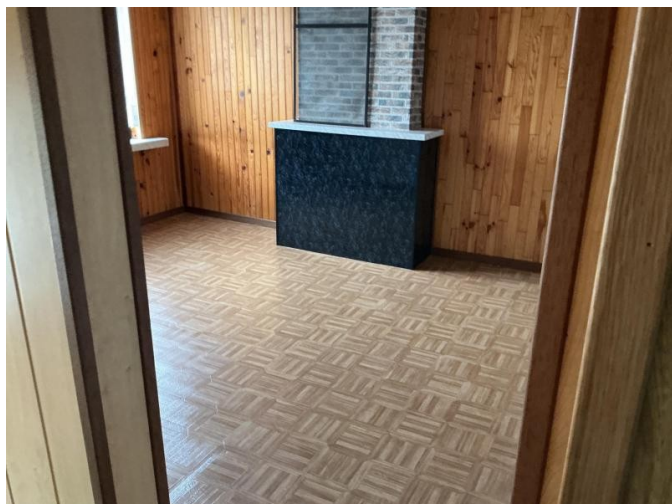
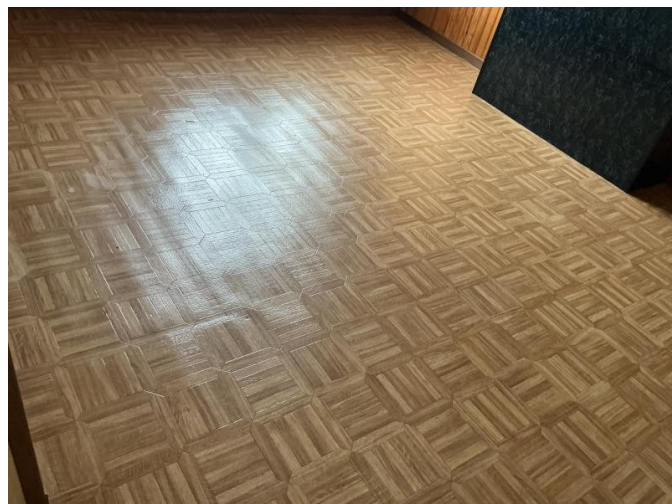
De aanwezige vloerbedekking is niet asbestverdacht. De onderliggende laag was echter niet inspecteerbaar zonder destructie tijdens de inspectie. Mogelijk is de onderliggende laag asbestverdacht.

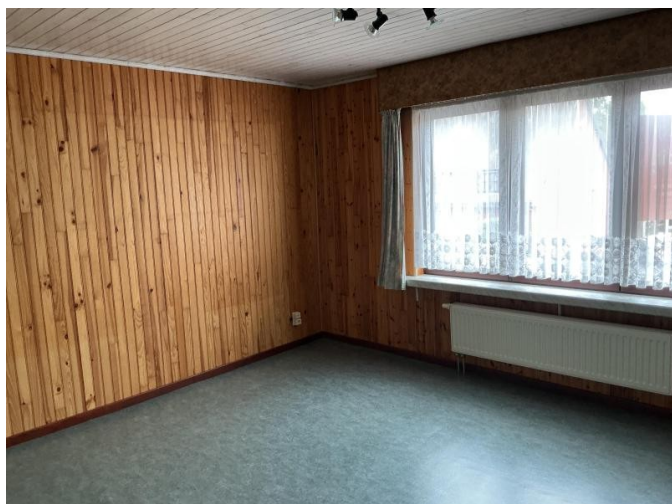
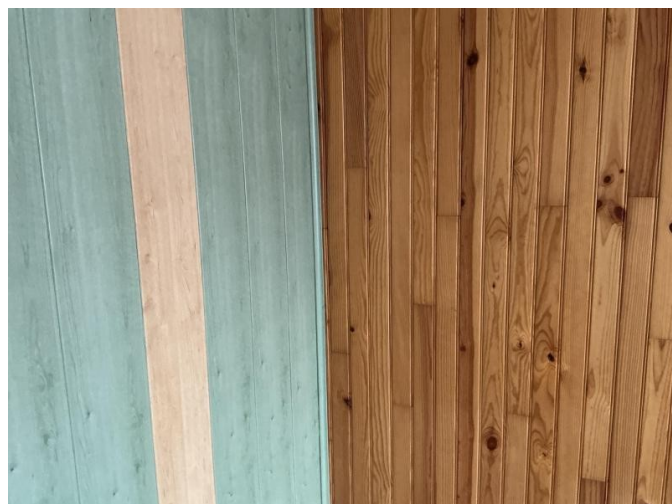
## Fiche 4: Valse wand(en)/voorzetwand(en) – Gipskarton-Pvc-hout

De valse wand(en)/voorzetwand(en) bestaat(bestaan) uit niet-asbestverdachte gipskartonplaten/hout-/pvc platen. Zonder destructie is het niet mogelijk om na te gaan of er asbestverdachte materialen aanwezig zijn achter de valse wand(en)/voorzetwand(en).

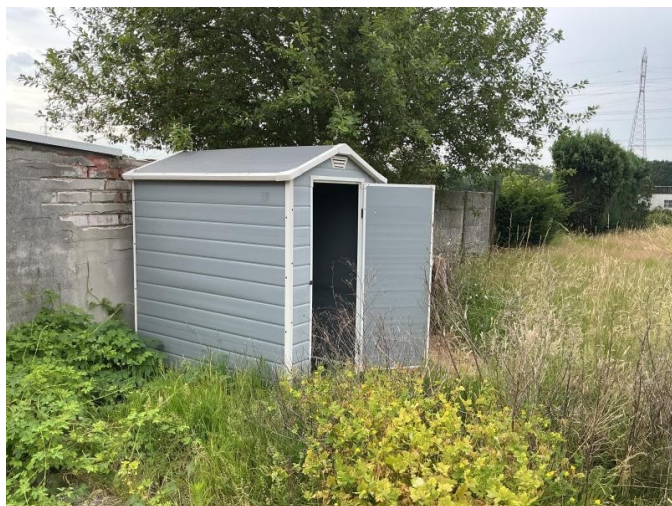
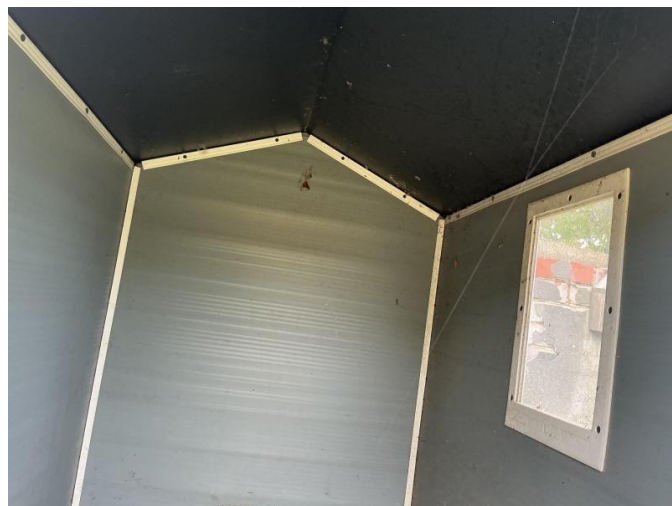
## Fiche 5: Tuinhuis niet verdacht

Geen verdachte materialen waargenomen.

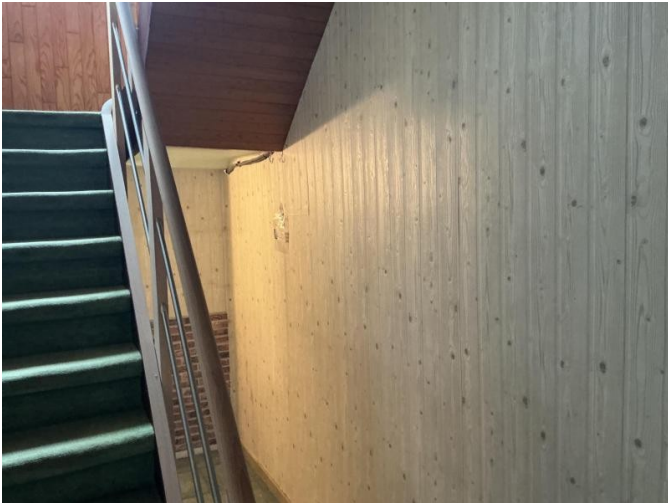
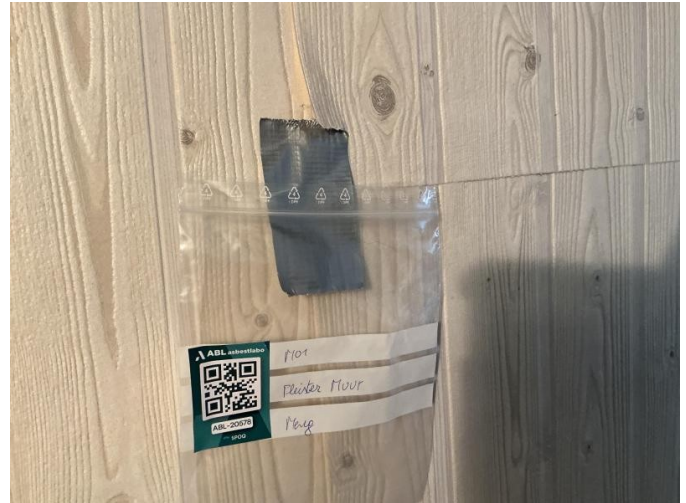
## Fiche 7: Pleisterwerk wanden

Geen asbest

| # | Type | Referentie | Resultaat |
|---|---|---|---|
| 7.1 | Mengmonster | M01 | Geen asbest |

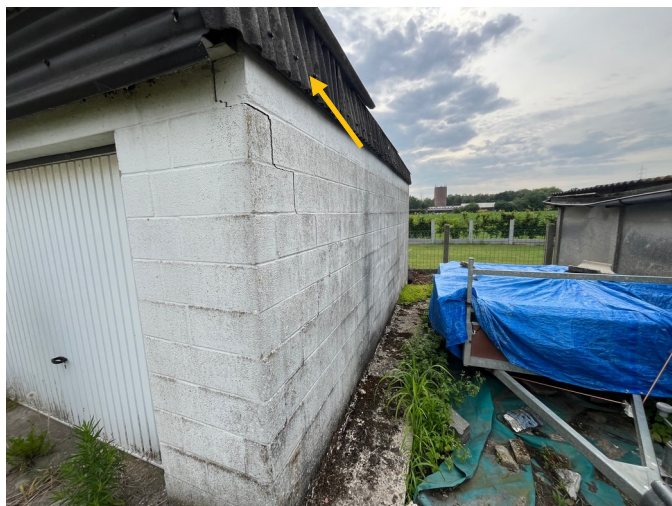
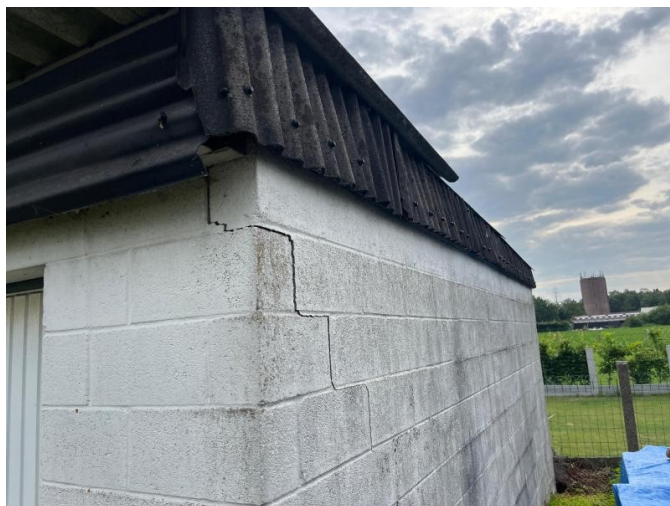
## Fiche 8: Gevelbekleding - roofing

Geen asbest

| # | Type | Referentie | Resultaat |
|---|---|---|---|
| 8.1 | Puntmonster | M07 | Geen asbest |

| Opmerking | <p>De genoteerde hoeveelheid is een schatting.</p> <p>Er werd enkel een puntstaal genomen van de bovenste laag. Mogelijks zijn er onderliggende asbestverdachte lagen aanwezig die niet waarneembaar waren tijdens de inspectie. Wanneer bij renovatie- of sloopwerken blijkt dat er nog onderliggende lagen aanwezig zijn dient er hiervan een staal te worden genomen welke door een erkend laboratorium moet worden geanalyseerd.</p> |

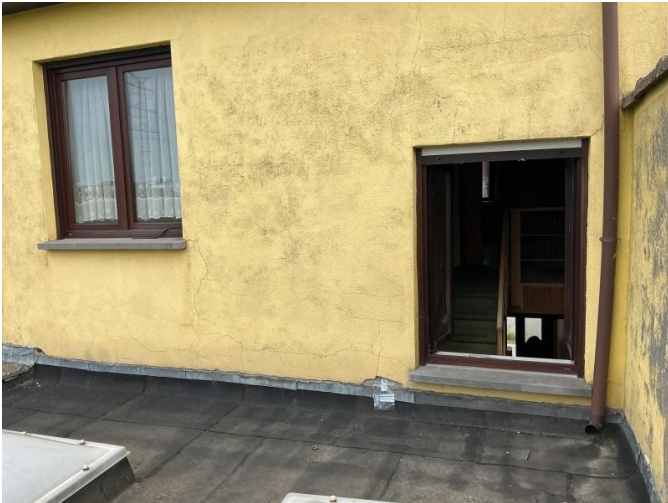
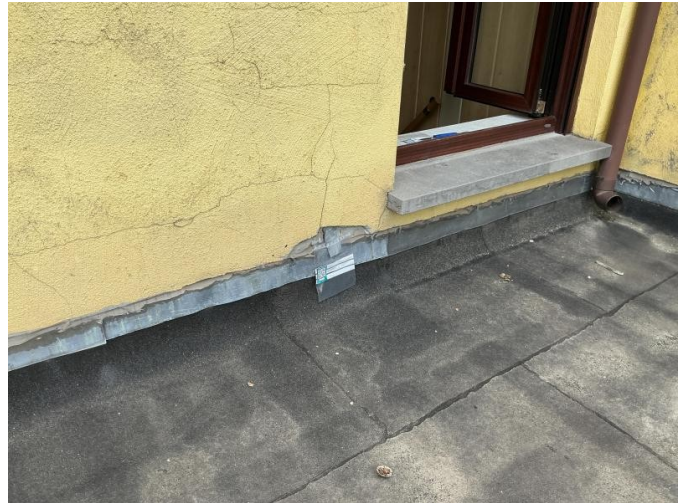
## Fiche 9: Cementering achtergevel

Geen asbest

| # | Type | Referentie | Resultaat |
|---|---|---|---|
| 9.1 | Mengmonster | M03 | Geen asbest |

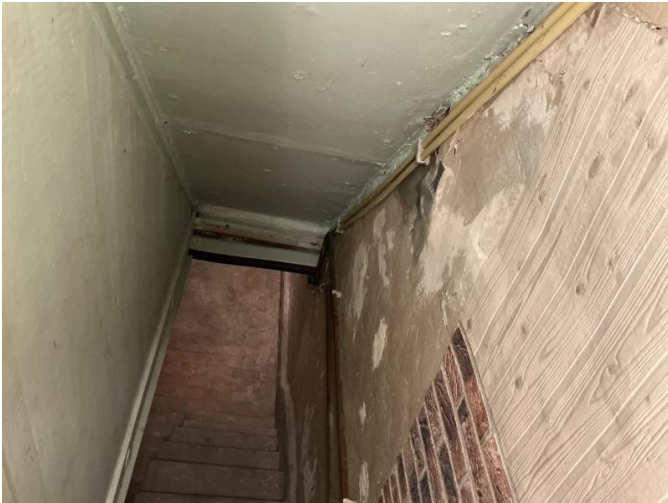
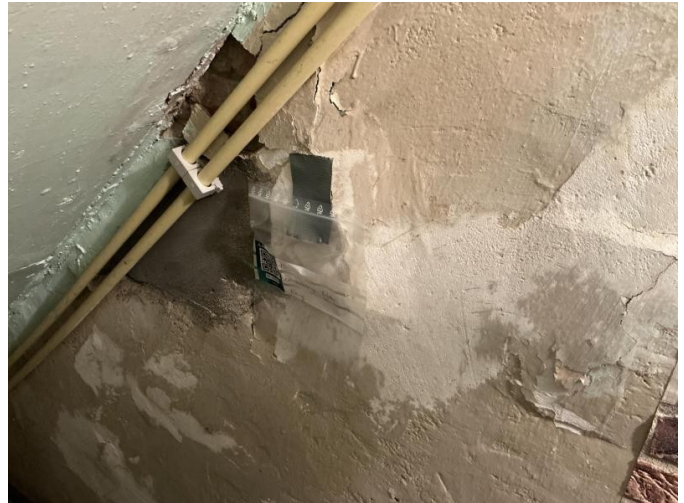
Geen asbest

| # | Type | Referentie | Resultaat |
|---|---|---|---|
| 10.1 | Mengmonster | M02 | Geen asbest |

| Beschrijving | Cementering muren kelder |

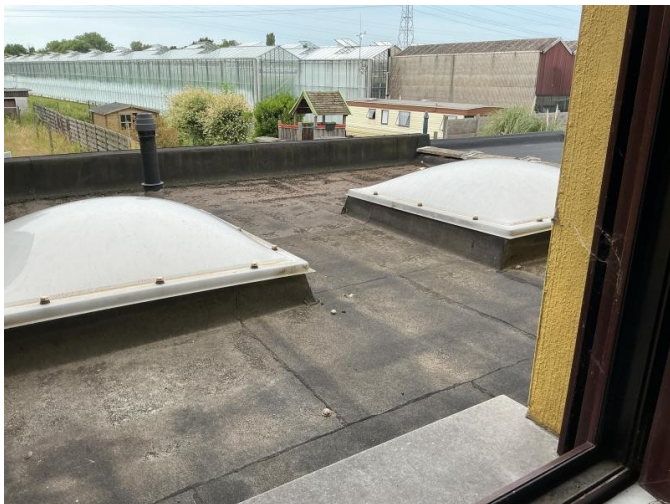
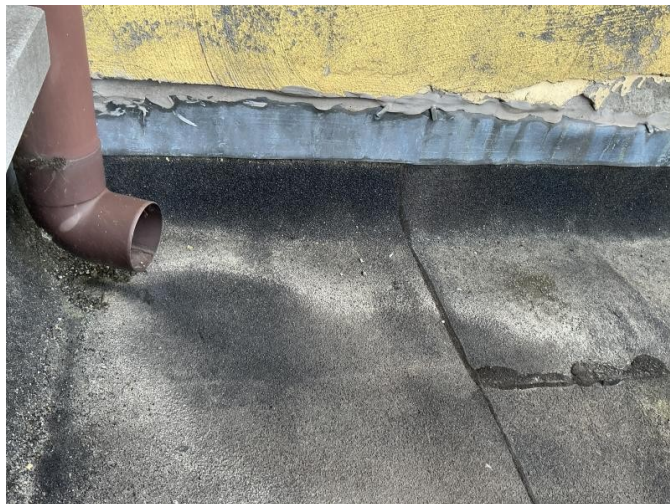
## Fiche 11: Dakbedekking - Roofing

Geen asbest

| # | Type | Referentie | Resultaat |
|---|---|---|---|
| 11.1 | Puntmonster | M04 | Geen asbest |

| Opmerking | <p>Er werd enkel een puntstaal genomen van de bovenste laag. Mogelijks zijn er onderliggende asbestverdachte lagen aanwezig die niet waarneembaar waren tijdens de inspectie. Wanneer bij renovatie- of sloopwerken blijkt dat er nog onderliggende lagen aanwezig zijn dient er hiervan een staal te worden genomen welke door een erkend laboratorium moet worden geanalyseerd.</p> <p>De hoeveelheid betreft een schatting.</p> |

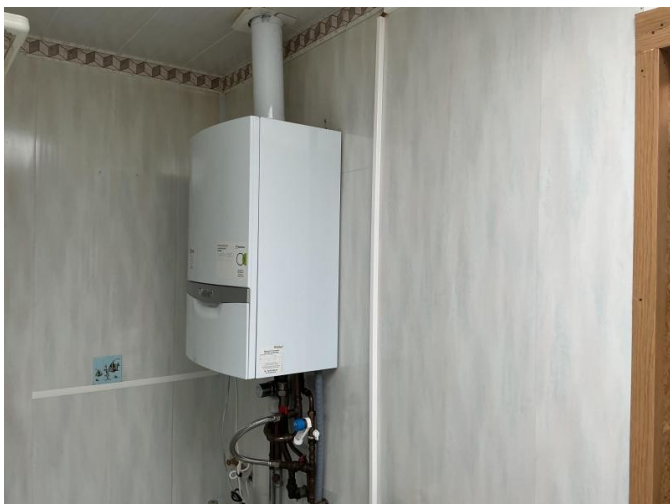
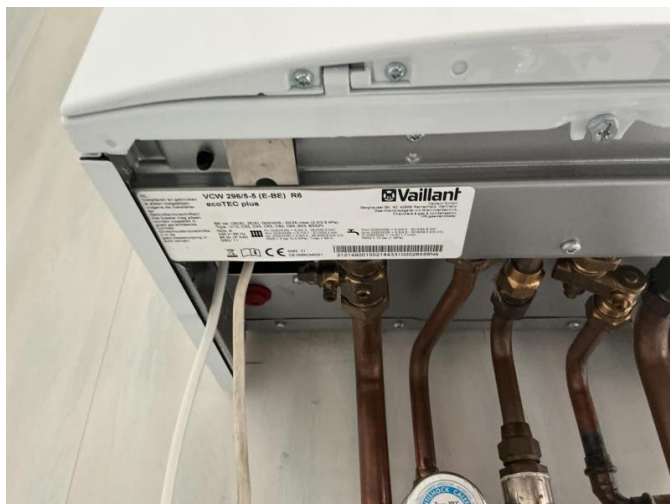
## Fiche 16: Materialen aan de stookketel(dichtingen, isol mat,...) niet verdacht

| Beschrijving | Notitie | Terug te vinden op plannen |
|---|---|---|
| Fiche 16: Materialen aan de stookketel(dichtingen, isol mat,...) niet verdacht | De materialen aan de stookketel (dichtingen, isolerend materiaal,...) zijn niet asbest verdacht. | Plan 1.4: Gelijkvloers |
