# Asbestinventarisat attest

11013A0233/00V010 - Drie Eikenstraat 61-63 2650 Edegem

Attestnummer : 20260115-000144.000

**Niet-asbestveilig**

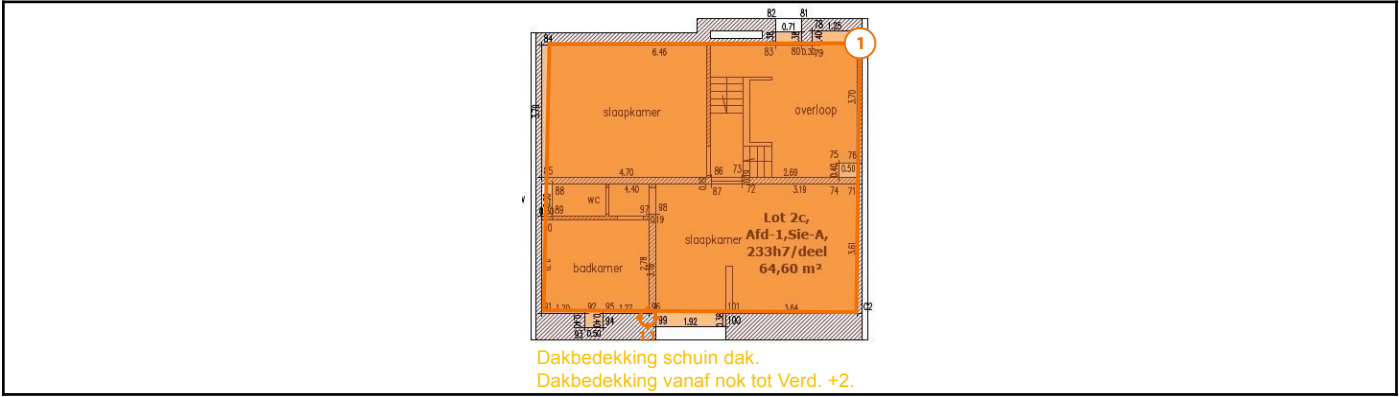
# Plan 1.9: Verd +2 Dakbedekking

| Beschrijving | Type | Actie |
|---|---|---|
| 1. Dakleien | Asbestmateriaal | Verwijderen |

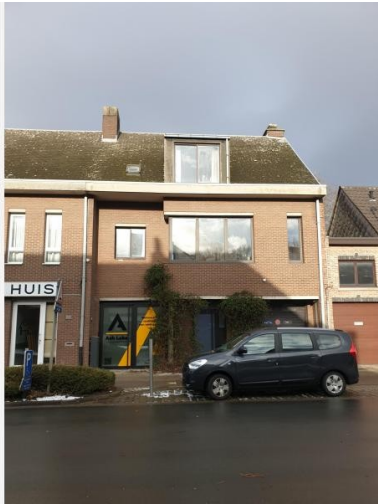
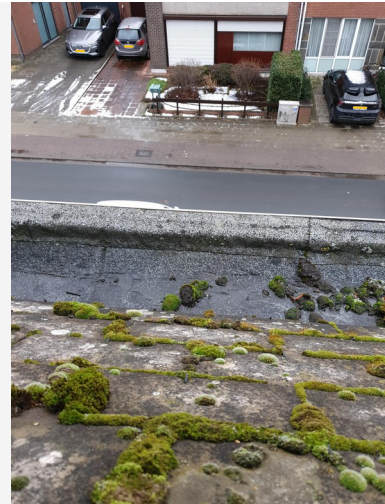
| Fiche 1: Dakleien..... | 20 |

Het asbestmateriaal valt onder de mijlpaal van 2034.

| Eindbeoordeling materiaalarisico | Verhoogd materiaalarisico en/of verhoogde kans op vezelvrijgave |

| Gebondenheid | Categorie 1: hechtgebonden in oorsprong |
| Asbestsoort (vezeltype) | Alleen chrysotiel |
| Asbestconcentratie | Laag (< 50%) |
| Afschermingsgraad van het gehele materiaal | Geheel of deels vrij aan de buitenlucht |
| Toestand van het materiaal | Matig beschadigd, matig verweerd |

| # | Type | Referentie | Resultaat |
|---|---|---|---|
| 1.1 | Puntmonster | VAE3126-dakleien | Chrysotiel |

| Beschrijving | Dakleien |
| Asbestmateriaal | Dak- en gevelbekleding - Lei, shingle |
| Hoeveelheid (oppervlakte - aantal) | <ul style="list-style-type: none"><li>• 109,20 m<sup>2</sup> - 1 stuk</li></ul> |

Verwijderen

- Zorg voor een veilig beheer. Vermijd het beschadigen van het asbestmateriaal. Controleer de toestand jaarlijks op wijzigingen.
- Zorg voor een veilig beheer en verwijder dit asbestmateriaal wanneer het bij werken eenvoudig bereikbaar wordt. Controleer de toestand jaarlijks op wijzigingen.
- Hemelwater dat afspoelt van asbestcement daken of gevels kan asbestdeeltjes bevatten. Gebruik het enkel voor gesloten circuits (bv. spoelen toiletten). Reinig na het vervangen van het dak of de gevel de dakgoten en regenwaterput of -ton om asbesthoudend sediment of slib te verwijderen

- Eenvoudige handelingen: mag via doe-het-zelf of door werknemer(s) met opleidingsattest eenvoudige handelingen  
Indien de leien kunnen verwijderd worden zonder vezelvrijgave kan dit door werknemers met opleidingsattest eenvoudige handelingen. Merk wel, de toepassing bevindt zich op hoogte, dus de welzijnswet dient gerespecteerd te worden. Maak gebruik van de correcte persoonlijke beschermingsmiddelen: mondkap type ffp3, beschermende overall type 5/6, handschoenen. Afvoer gebeurt via dubbele plastic afvalzakken, gelabeld met het asbestlogo, naar het containerpark of de

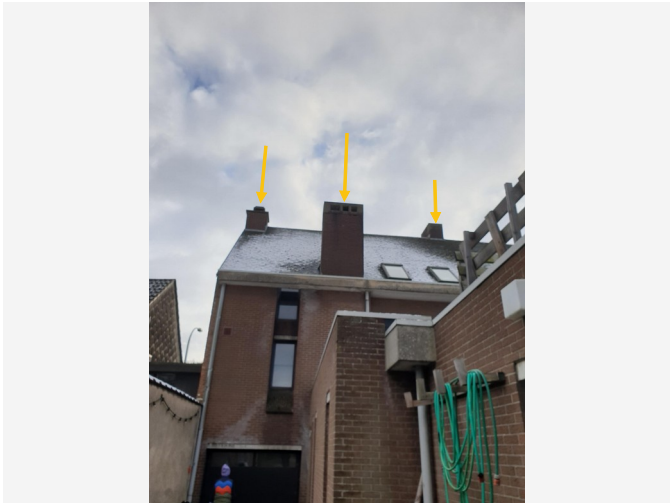
| Fiche 2: Rookgaskanalen..... | 24 |

**Reden:** Het te onderzoeken materiaal situeert zich hoger dan 3,50 m te rekenen vanaf een veilige ondergrond

**Uitleg van de asbestdeskundige:** Slechts 1 rookgaskanaal was (beperkt) inspecteerbaar (geen bekleding), de overige waren niet bereikbaar langs de binnenzijde.

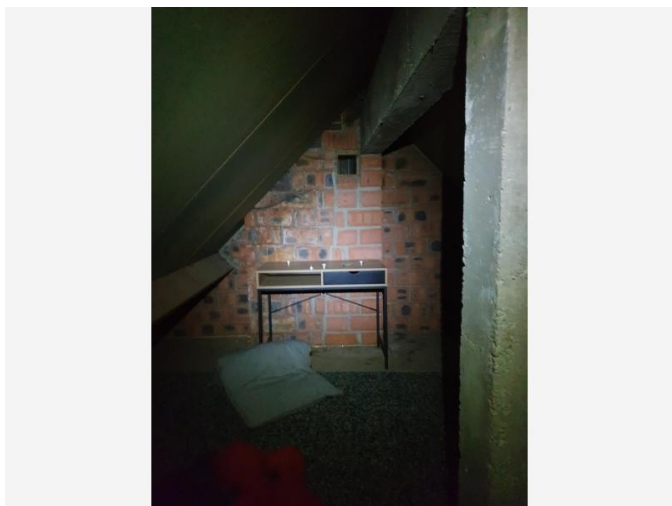
| Fiche 3: Onderdak..... | 25 |

**Reden:** Niet-waarneembaar

**Uitleg van de asbestdeskundige:** Deze verplicht te beschrijven ruimtes of materialen zijn niet-waarneembaar waardoor er geen adviesfiche voor kan opgesteld worden.

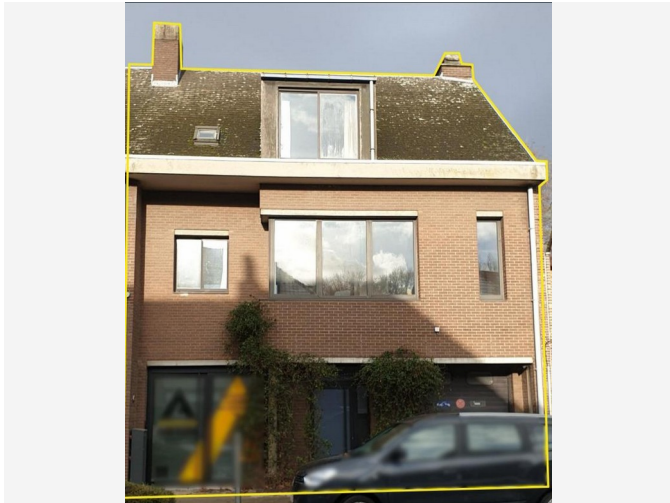
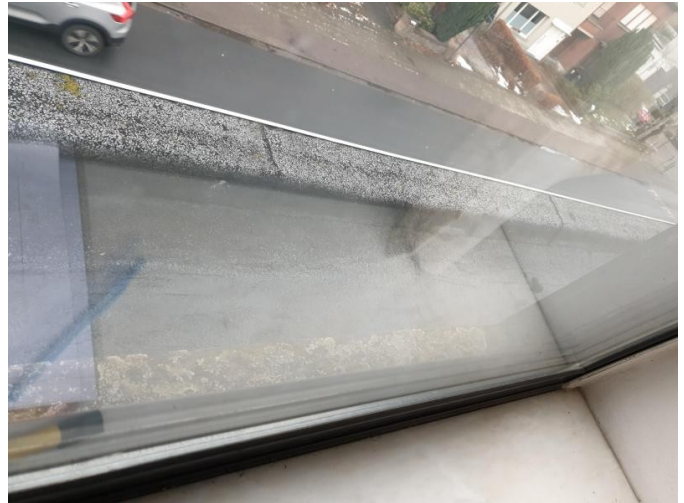
## Fiche 4: Bitumen Dakgoot

Geen asbest

| # | Type | Referentie | Resultaat |
|---|---|---|---|
| 4.1 | Puntmonster | VAE3126-bitumen-dakgoot | Geen asbest |

| Opmerking | Roofing in de dakgoot, voorzijde en achterzijde woning |

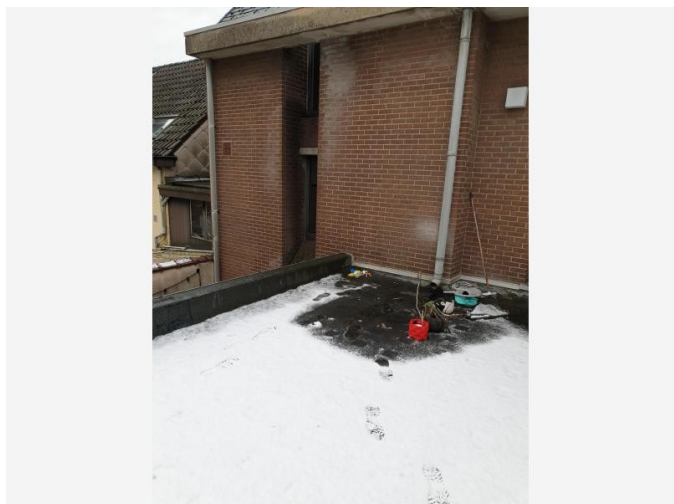
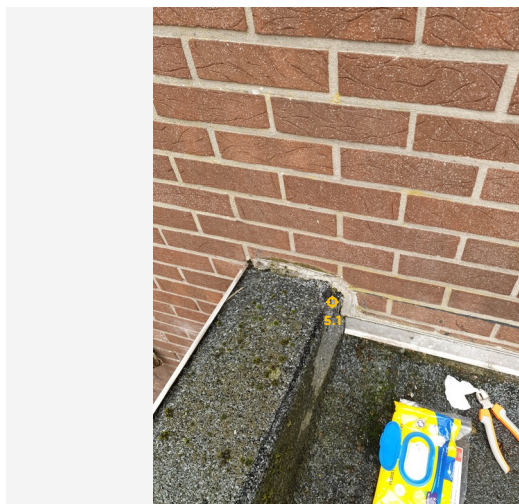
## Fiche 5: Bitumen Terras

Geen asbest

| # | Type | Referentie | Resultaat |
|---|---|---|---|
| 5.1 | Puntmonster | VAE3126-bitumen-terras | Geen asbest |

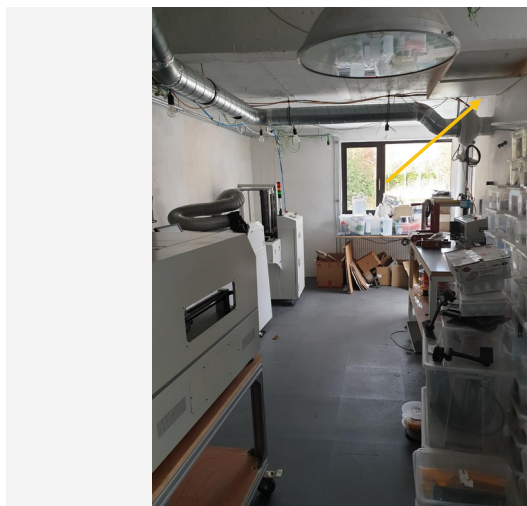
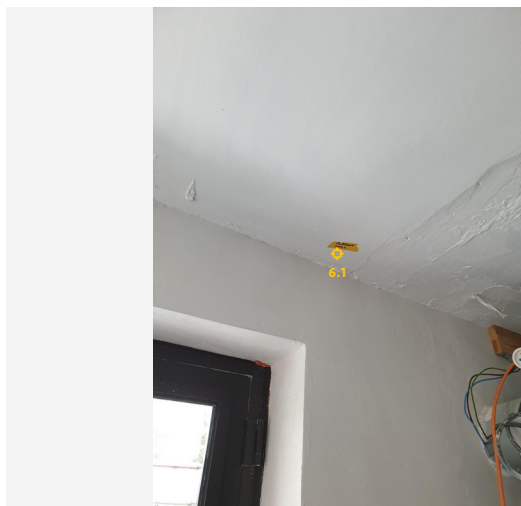
## Fiche 6: Plafondpleister (plafonds) verdiepingen 0,+1,+2

Geen asbest

| # | Type | Referentie | Resultaat |
|---|---|---|---|
| 6.1 | Mengmonster | VAE3126-pleister-plafonds | Geen asbest |

| Opmerking | Mengstaal: Handelsruimte, keuken, hal. CV-ruimten hebben geen plafondpleister. |

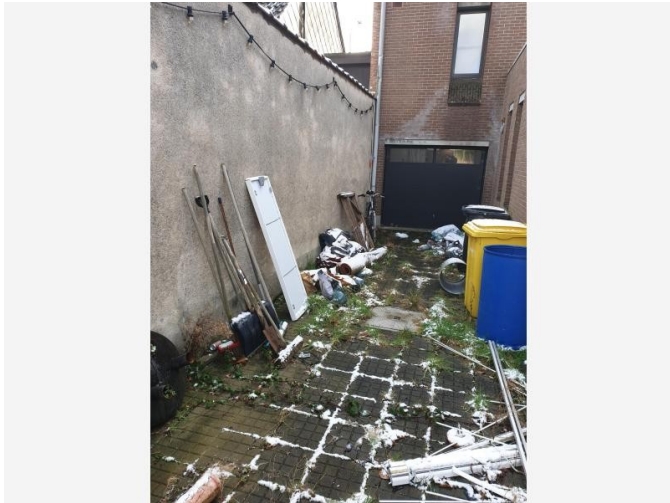
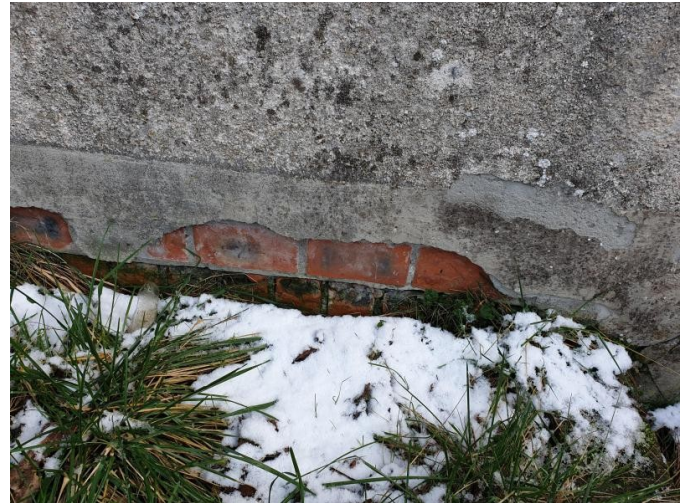
## Fiche 7: Crepi Muur Rechterzijde

Geen asbest

| # | Type | Referentie | Resultaat |
|---|---|---|---|
| 7.1 | Mengmonster | VAE3126-Muur-Crepi-2 | Geen asbest |

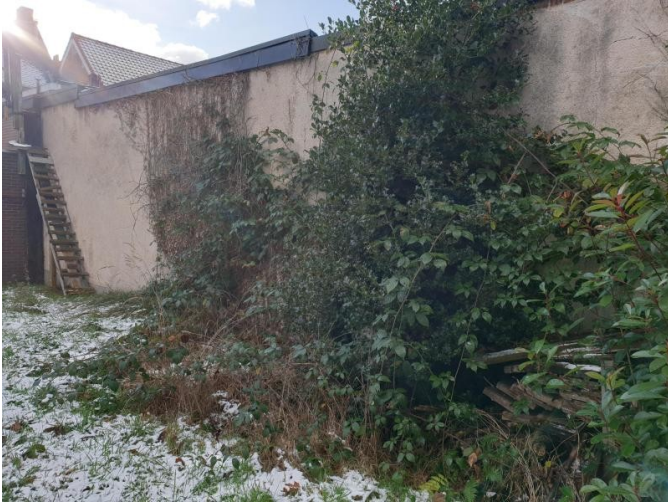
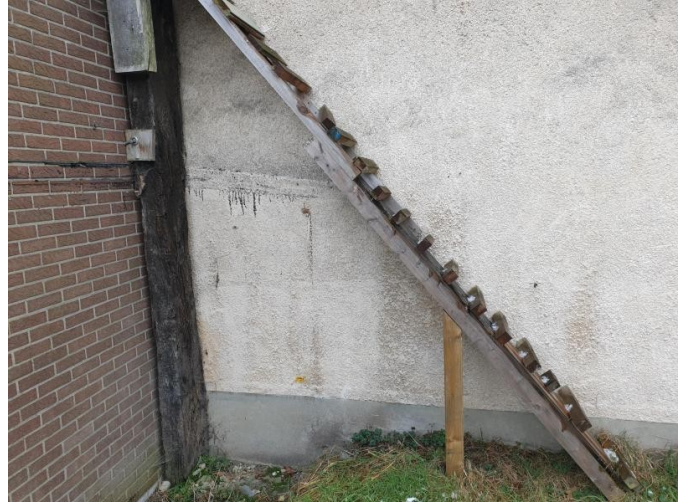
## Fiche 8: Crepi Muur Linkerzijde

Geen asbest

| # | Type | Referentie | Resultaat |
|---|---|---|---|
| 8.1 | Mengmonster | VAE3126-Muur-Crepi-1 | Geen asbest |

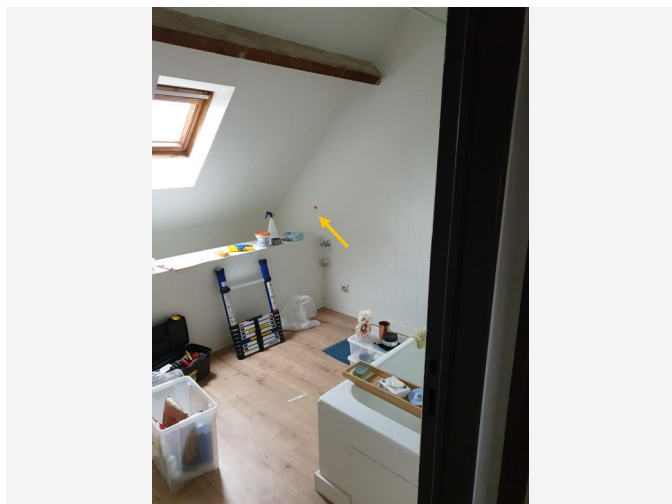
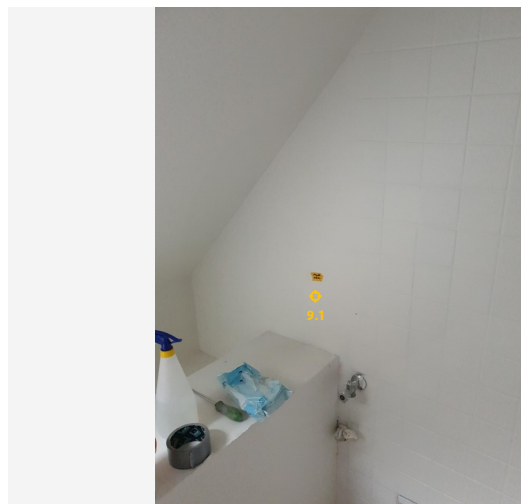
## Fiche 9: Muurpleister (wanden) verdiepingen -1,0,+1,+2

Geen asbest

| # | Type | Referentie | Resultaat |
|---|---|---|---|
| 9.1 | Mengmonster | VAE3126-pleister-muren | Geen asbest |

| Opmerking | Mengstaal: Handelsruimte, CV-hok in handelsruimte, badkamer, hal.<br>Hoeveelheden bij benadering. |

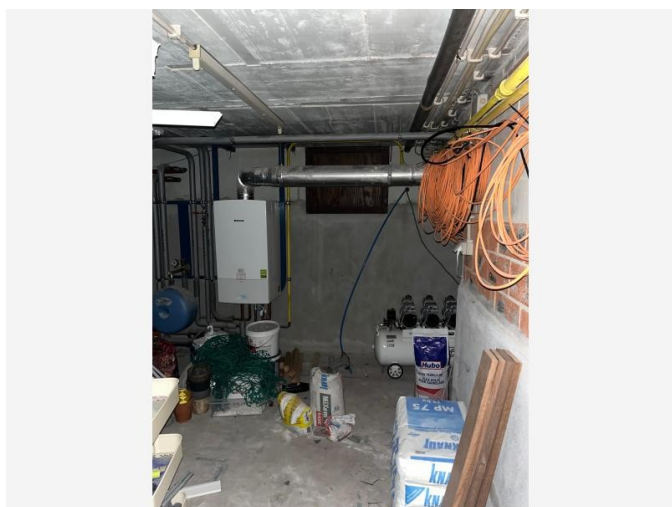
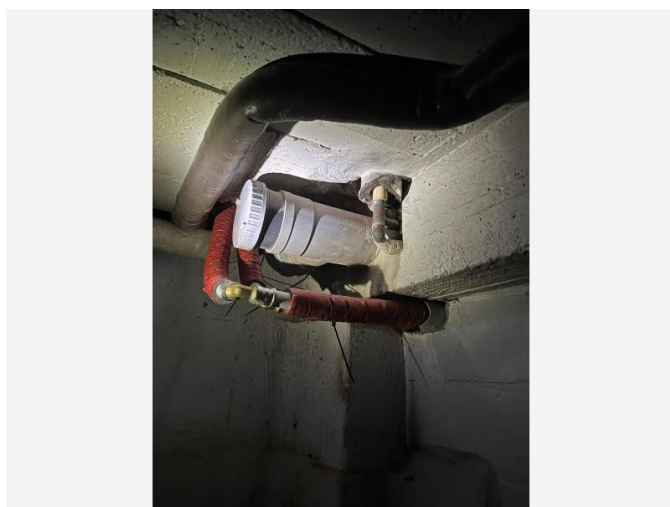
### Fiche 10: Leidingisolatie

| Beschrijving | Notitie | Terug te vinden op plannen |
|---|---|---|
| Fiche 10: Leidingisolatie | Moderne leidingisolatie (rubber foam). | Plan 1.1: Verd -1 Kelder |

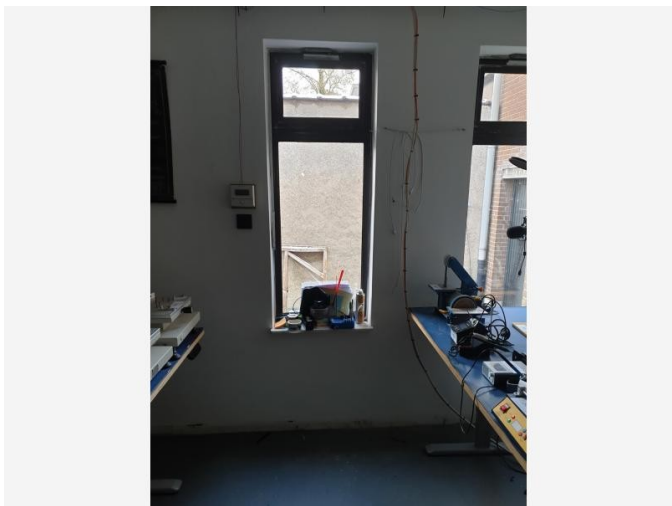
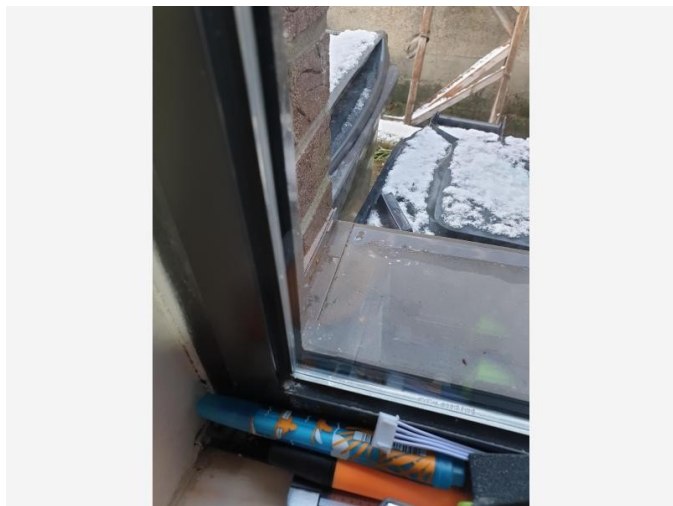
## Fiche 11: Mastiek aan ramen

| Beschrijving | Notitie | Terug te vinden op plannen |
|---|---|---|
| Fiche 11: Mastiek aan ramen | Flexibele mastiek - niet asbestverdacht. | Plan 1.3: Verd 0 Ramen & Muurpleister<br>Plan 1.4: Verd +1 Terras & Ramen<br>Plan 1.7: Verd +2 Muurpleister & Ramen & Bitumen |

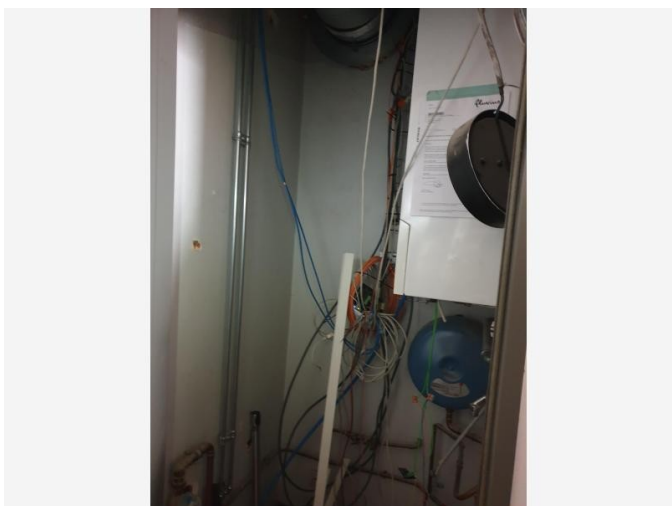
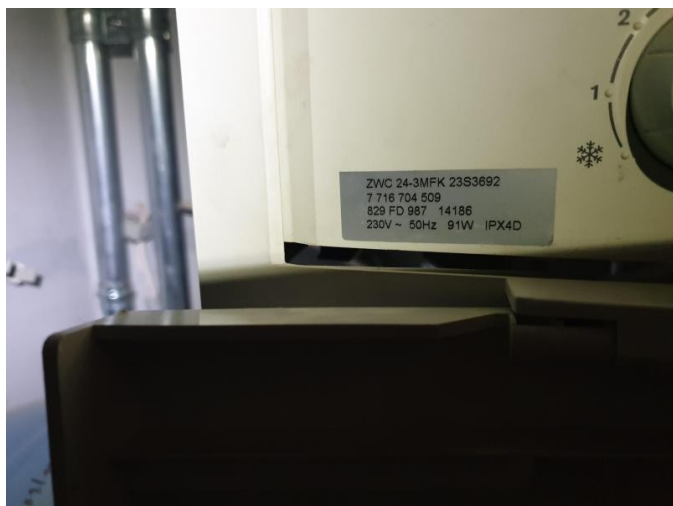
## Fiche 12: Stookketel

| Beschrijving | Notitie | Terug te vinden op plannen |
|---|---|---|
| Fiche 12: Stookketel | Modern materiaal (bouwjaar juli 2009). | Plan 1.1: Verd -1 Kelder<br>Plan 1.3: Verd 0 Ramen & Muurpleister |
