Asbestinventarisatetest

Kerkdreef 7, 2310 Rijkevorsel

Attestnummer : 20230921-000015.000

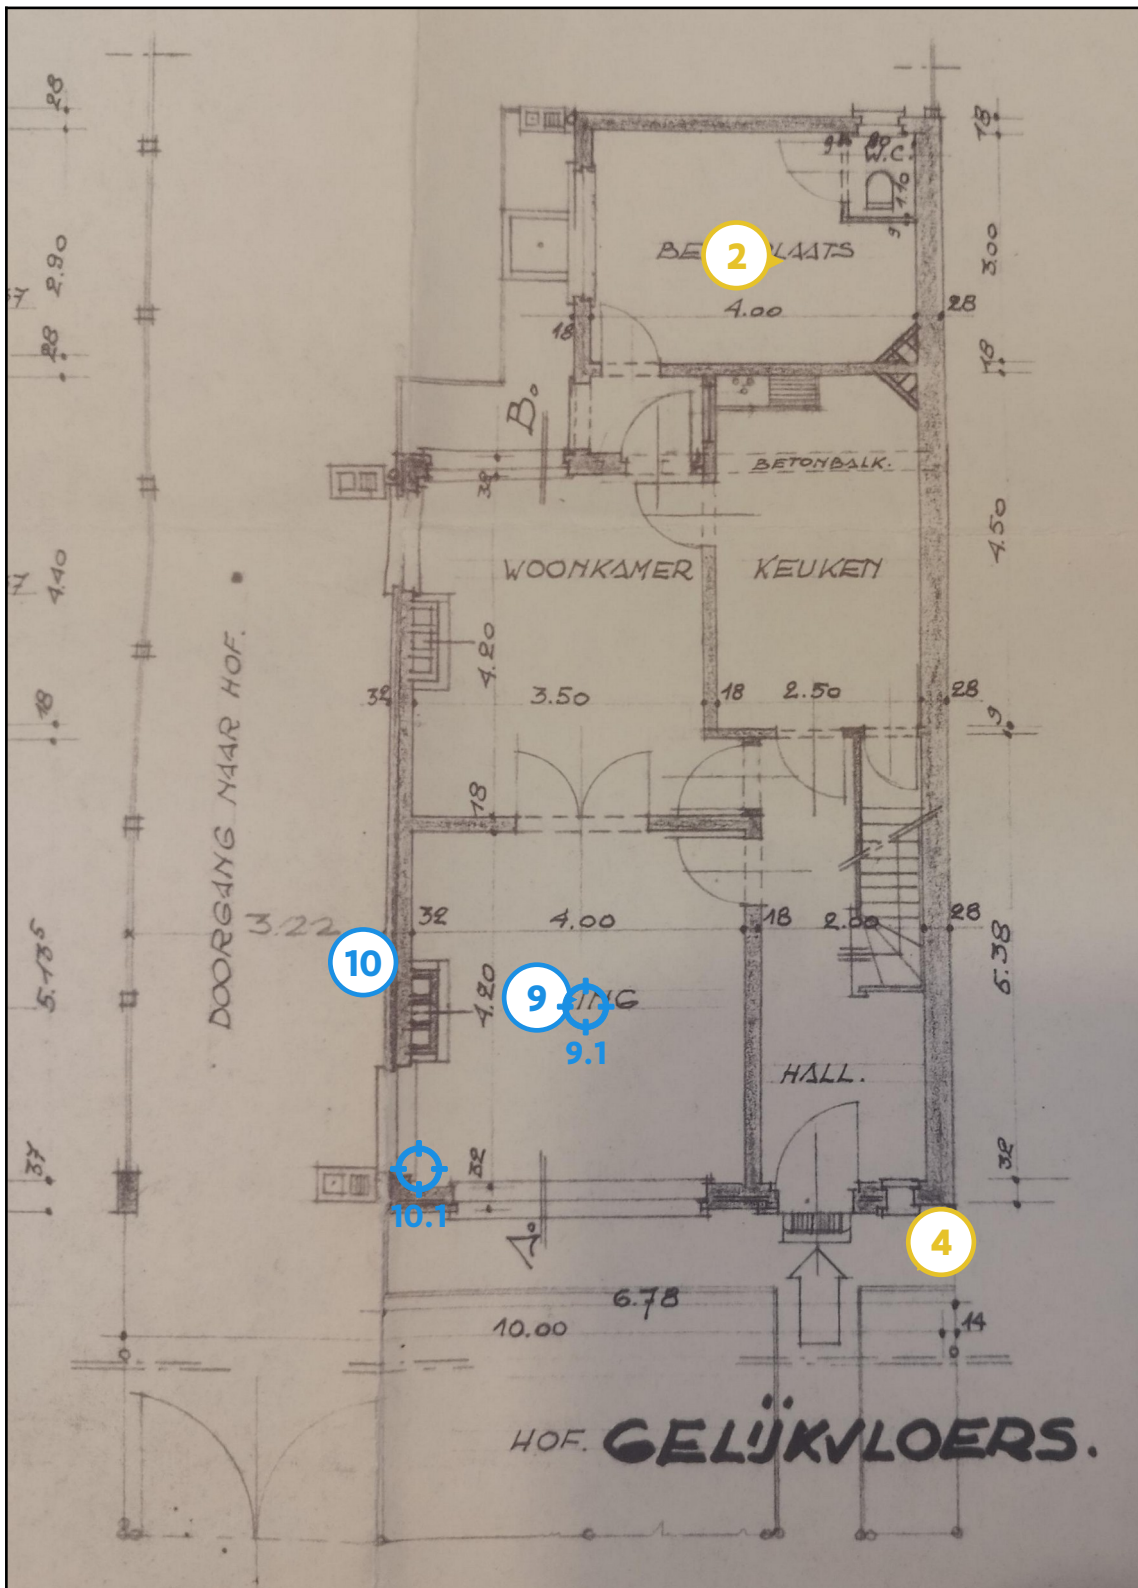
Plan 1.2: gelijkvloers

2. massal tablet en dorpel	Asbestmateriaal	Zorgvuldig beheren
4. kit raampje naast voordeur	Asbestmateriaal	Zorgvuldig beheren
9. pleisterwerk plafond	Geen asbest	-
9.1 Code: 2.	Mengmonster	-
10. pleisterwerk muur	Geen asbest	-
10.1 Code: 1.	Mengmonster	-

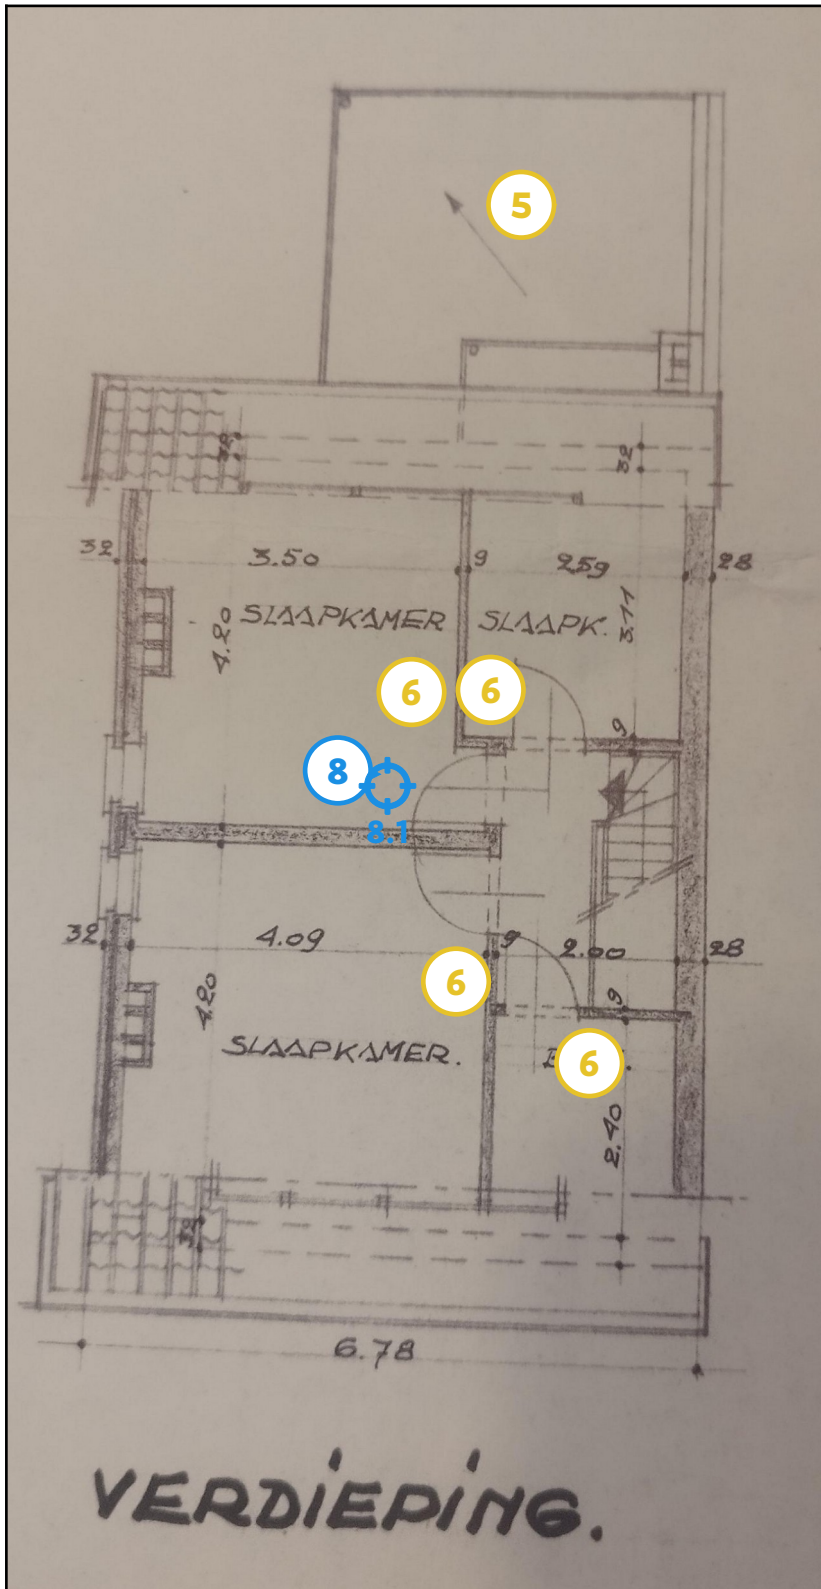
Plan 1.3: verdiep 1

5. roofing plat dak huis	Asbestmateriaal	Zorgvuldig beheren
6. bakeliet schakelaars en stopcontacten	Asbestmateriaal	Zorgvuldig beheren
8. vinyl verdiep 1	Geen asbest	-
8.1 Code: 3.	Puntmonster	-

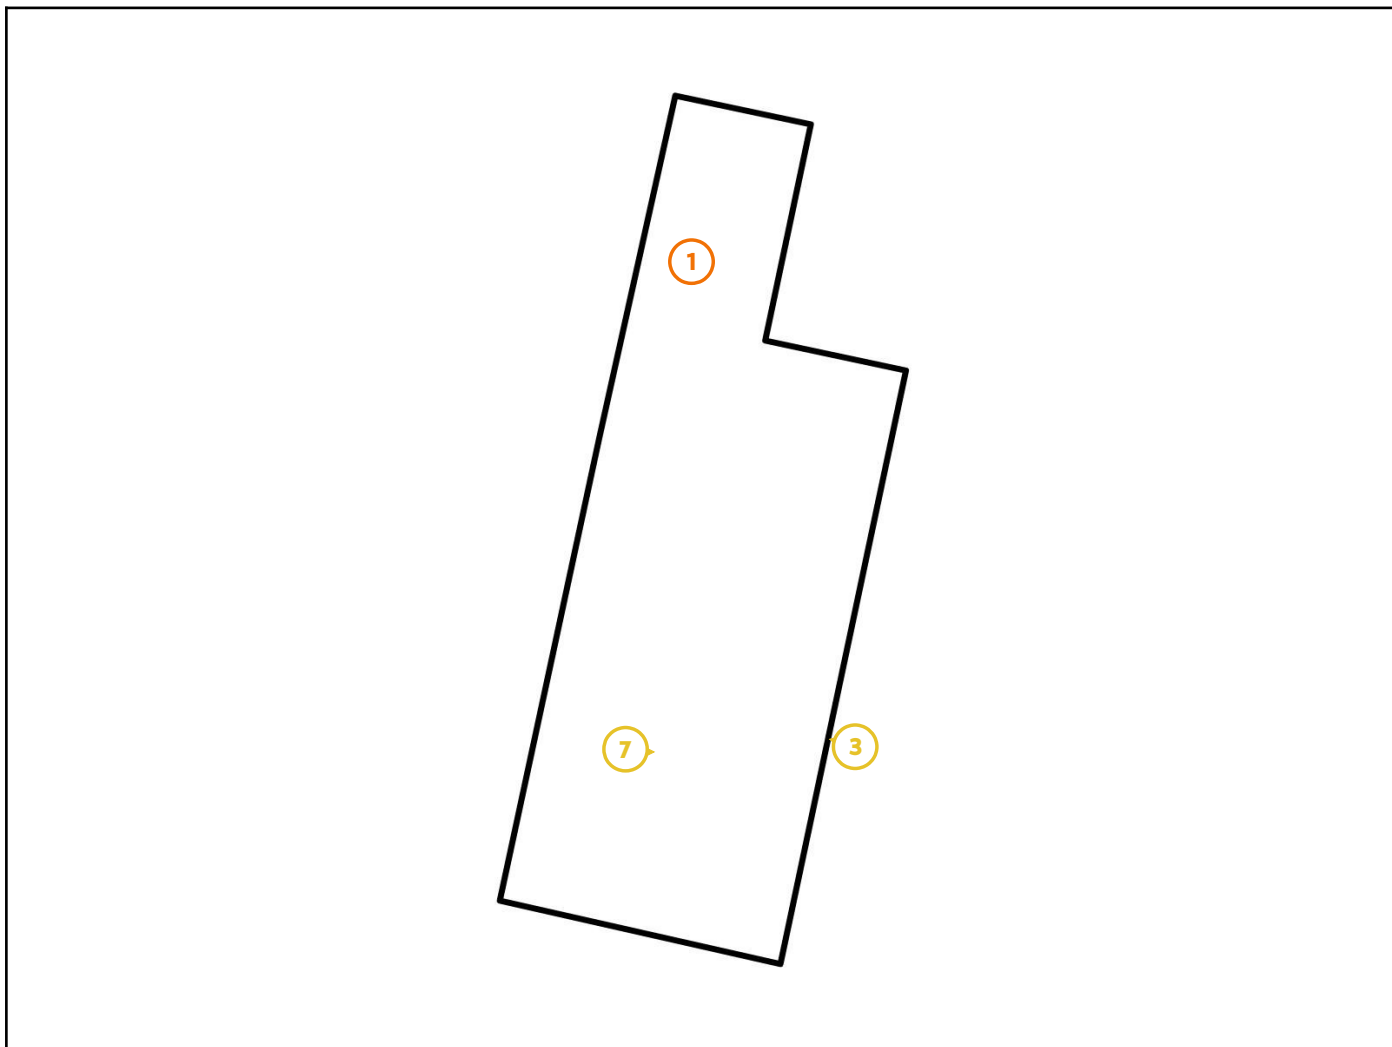
Plan 2.1: Bijgebouw plan

Beschrijving	Type	Actie
1. Golfplaten achterbouw	Asbestmateriaal	Verwijderen
3. raam garage - bijgebouw	Asbestmateriaal	Zorgvuldig beheren
7. roofing garage	Asbestmateriaal	Zorgvuldig beheren

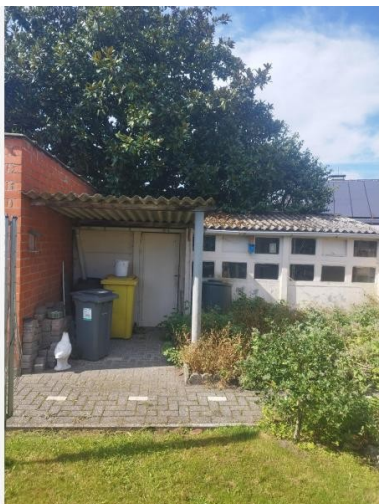
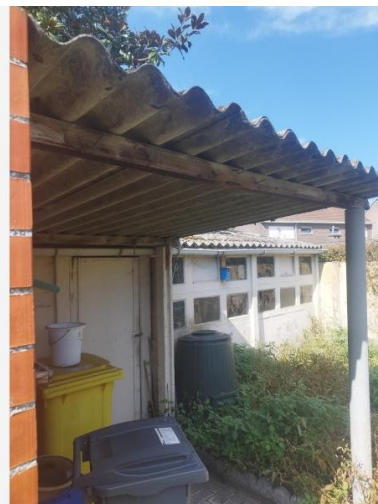
Het asbestmateriaal valt onder de mijlpaal van 2034.

Eindbeoordeling materiaalrisico	Laag materiaalrisico en/of verlaagde kans op vezelvrijgave
---------------------------------	------------------------------------------------------------

Beschrijving	Golfplaten achterbouw
--------------	-----------------------

Verwijderen

- Zorg voor een veilig beheer. Vermijd het beschadigen van het asbestmateriaal. Controleer de toestand jaarlijks op wijzigingen.

- Eenvoudige handelingen: mag via doe-het-zelf of door werknemer(s) met opleidingsattest eenvoudige handelingen
Volgens VLAREM II mogen volgende materialen door de eigenaar zelf verwijderd worden:
 - hechtgebonden materialen die onbeschadigd zijn, waarbij geen vrije vezels zichtbaar zijn en die geen aanleiding geven tot een wijziging van de toestand bij verwijdering;
 - hechtgebonden materialen die beschadigd zijn, waarbij er vrije asbestvezels zichtbaar zijn maar die in buiten toegepast zijn en geen aanleiding geven tot wijziging van de toestand bij verwijdering;
 - asbesthoudende koorden, dichtingen, pakkingen, remvoeringen en analoge materialen.

- bevochtigen of fixeren van het materiaal;
- de elementen één voor één verwijderen, bij voorkeur manueel, gebruik makend van handwerktuigen of in laatste instantie traagdraaiend gereedschap;
- de materialen niet gooien of breken;
- de materialen opslaan in gesloten verpakkingen;
- er mogen geen minderjarigen aanwezig zijn bij de verwijdering;
- stofmasker P3 dragen of gelijkwaardig.

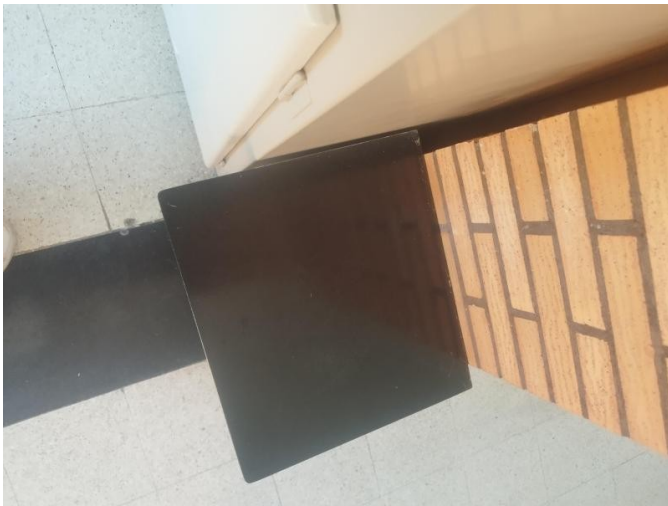
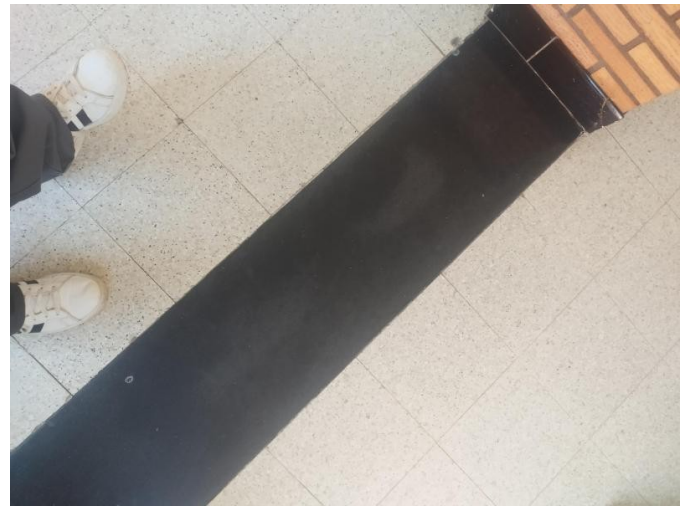
Het asbestmateriaal valt onder de mijlpaal van 2040.

Eindbeoordeling materiaalrisico	Zeer laag materiaalrisico en/of zeer lage kans op vezelvrijgave
---------------------------------	-----------------------------------------------------------------

Beschrijving	massal tablet en dorpel
Omgeving	Binnen
Primaire drager	Afboording, omheining...
Asbestmateriaal	Plaat, paneel, tablet - Type Massal
Bindmiddel van asbestmateriaal	Kunststof of -hars
Gebondenheid op basis van bindmiddel	Hecht
Hoeveelheid (gewicht - aantal)	<ul style="list-style-type: none">• 20,00 kg - 1 stuk
Totaal gewicht	20,00 kg
Eenvoudig bereikbaar	Ja
Bevestigingswijze	<ul style="list-style-type: none">• Verlijmd, ingegoten, versmeerd
Identificatiemethode	Vaststelling zonder monsternamen

Zorgvuldig beheren

- Zorg voor een veilig beheer. Vermijd het beschadigen van het asbestmateriaal. Controleer de toestand jaarlijks op wijzigingen.

- Eenvoudige handelingen: mag via doe-het-zelf of door werknemer(s) met opleidingsattest eenvoudige handelingen
Kan in zijn geheel weggenomen worden.

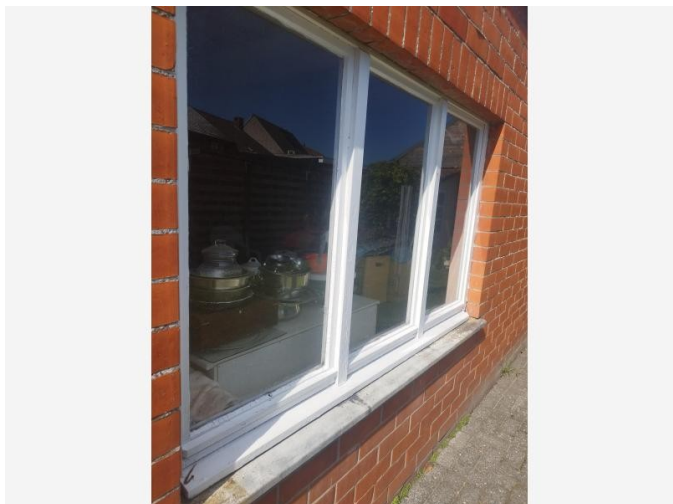
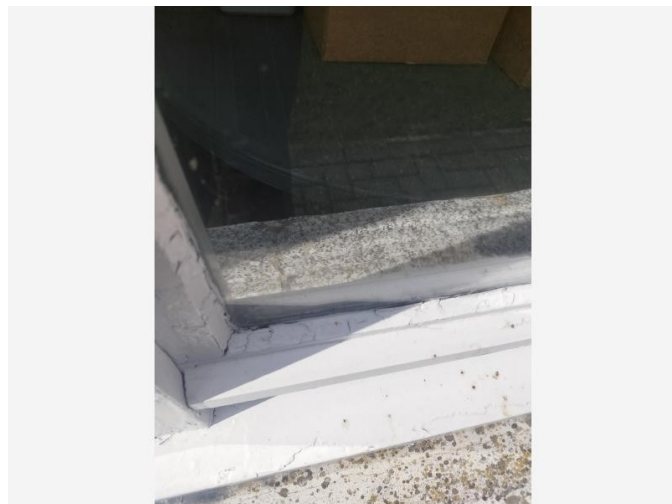
Het asbestmateriaal valt onder de mijlpaal van 2040.

Eindbeoordeling materiaalrisico	Laag materiaalrisico en/of verlaagde kans op vezelvrijgave
---------------------------------	------------------------------------------------------------

Beschrijving	raam garage - bijgebouw
Omgeving	Buiten
Primaire drager	Wandopening verticaal (raam, deur, ...)
Asbestmateriaal	In-situ afwerkingslagen - Pasta, stopverf, voegsel, stopsel, vulsel, mastiek, kitten, ...
Bindmiddel van asbestmateriaal	Kitten, mastiek, pasta
Gebondenheid op basis van bindmiddel	Hecht
Hoeveelheid (gewicht - aantal)	<ul style="list-style-type: none">• 2,00 kg - 1 stuk
Totaal gewicht	2,00 kg
Eenvoudig bereikbaar	Ja
Bevestigingswijze	<ul style="list-style-type: none">• Verlijmd, ingegoten, versmeerd

Zorgvuldig beheren

- Zorg voor een veilig beheer. Vermijd het beschadigen van het asbestmateriaal. Controleer de toestand jaarlijks op wijzigingen.

- Eenvoudige handelingen: mag via doe-het-zelf of door werknemer(s) met opleidingsattest eenvoudige handelingen
De raam kan in zijn geheel afgevoerd worden.

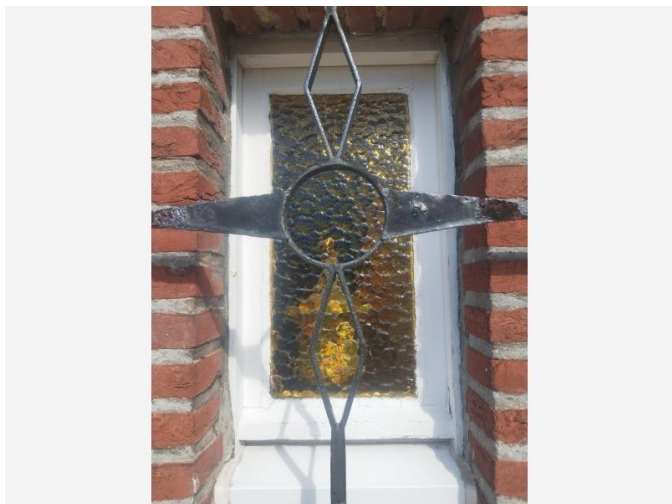
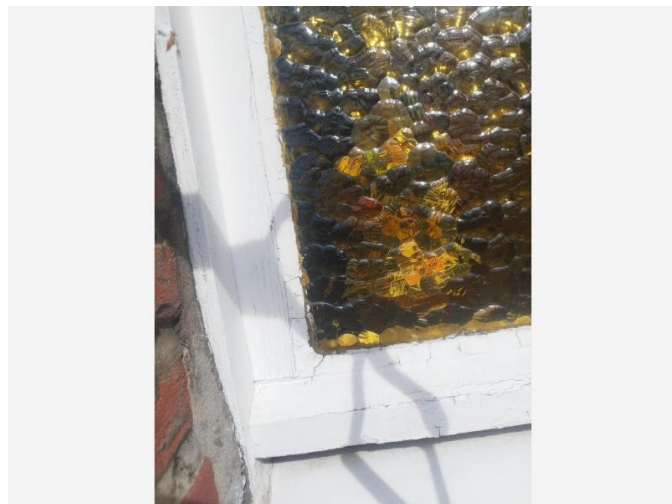
Het asbestmateriaal valt onder de mijlpaal van 2040.

Eindbeoordeling materiaalrisico	Laag materiaalrisico en/of verlaagde kans op vezelvrijgave
---------------------------------	------------------------------------------------------------

Beschrijving	kit raampje naast voordeur
Omgeving	Buiten
Primaire drager	Wandopening verticaal (raam, deur, ...)
Asbestmateriaal	In-situ afwerkingslagen - Pasta, stopverf, voegsel, stopsel, vulsel, mastiek, kitten, ...
Bindmiddel van asbestmateriaal	Kitten, mastiek, pasta
Gebondenheid op basis van bindmiddel	Hecht
Hoeveelheid (gewicht - aantal)	<ul style="list-style-type: none">• 0,99 kg - 1 stuk
Totaal gewicht	0,99 kg
Eenvoudig bereikbaar	Ja
Bevestigingswijze	<ul style="list-style-type: none">• Verlijmd, ingegoten, versmeerd

Zorgvuldig beheren

- Zorg voor een veilig beheer. Vermijd het beschadigen van het asbestmateriaal. Controleer de toestand jaarlijks op wijzigingen.

- Eenvoudige handelingen: mag via doe-het-zelf of door werknemer(s) met opleidingsattest eenvoudige handelingen
De kit kan met het raam in zijn geheel verwijderd worden.

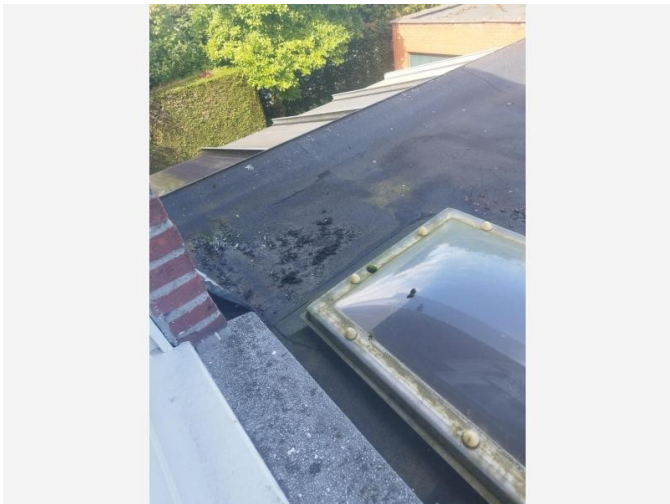
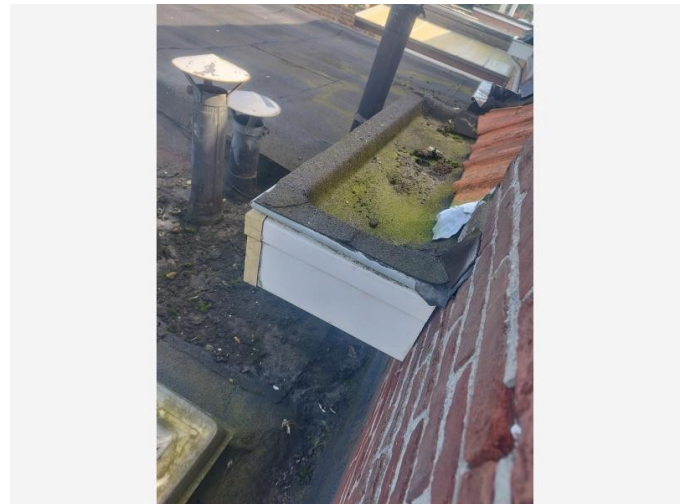
Het asbestmateriaal valt onder de mijlpaal van 2040.

Voor verwijdering kan er een staal genomen worden om te controleren op de aanwezigheid van asbest.

Eindbeoordeling materiaalrisico	Laag materiaalrisico en/of verlaagde kans op vezelvrijgave
---------------------------------	------------------------------------------------------------

Beschrijving	roofing plat dak huis
Omgeving	Buiten
Primaire drager	Plat dak
Asbestmateriaal	Dak- en gevelbekleding - Roofing
Bindmiddel van asbestmateriaal	Bitumen (roofing, teer, asfalt)
Gebondenheid op basis van bindmiddel	Hecht
Hoeveelheid (oppervlakte - aantal)	• 30,00 m ² - 1 stuk
Totale oppervlakte	30,00 m ²
Eenvoudig bereikbaar	Ja

Zorgvuldig beheren

- Zorg voor een veilig beheer. Vermijd het beschadigen van het asbestmateriaal. Controleer de toestand jaarlijks op wijzigingen.

- Eenvoudige handelingen: mag via doe-het-zelf of door werknemer(s) met opleidingsattest eenvoudige handelingen
Verwijdering door werknemers met opleidingsattest eenvoudige handelingen

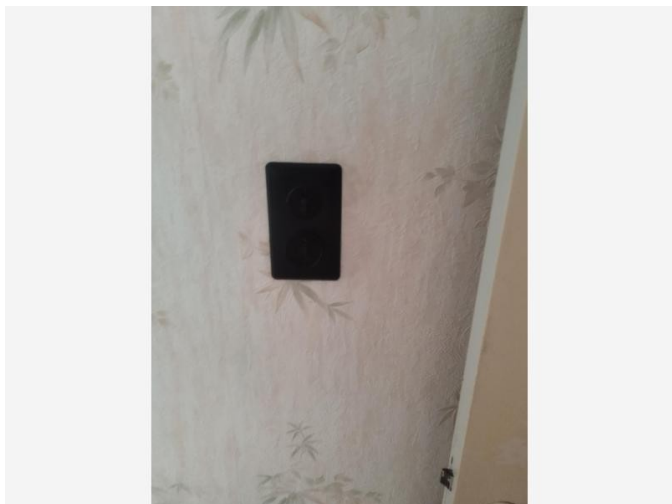
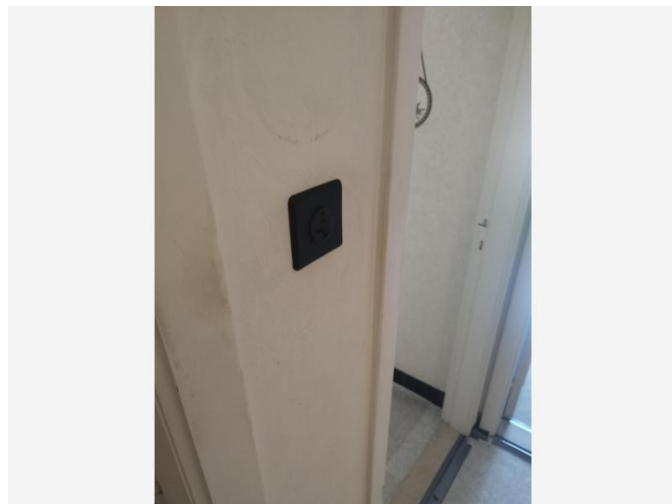
Het asbestmateriaal valt onder de mijlpaal van 2040.

Eindbeoordeling materiaalisico	Laag materiaalisico en/of verlaagde kans op vezelvrijgave
--------------------------------	-----------------------------------------------------------

Beschrijving	bakeliet schakelaars en stopcontacten
Omgeving	Binnen
Primaire drager	Communicatie en elektrische infrastructuur en uitrusting
Asbestmateriaal	Plaat, paneel, tablet - Type Bakeliet
Bindmiddel van asbestmateriaal	Kunststof of -hars
Gebondenheid op basis van bindmiddel	Hecht
Hoeveelheid (oppervlakte - dikte - aantal)	• 1,00 m ² - 1,00 cm - 1 stuk
Totaal volume	0,01 m ³
Eenvoudig bereikbaar	Ja
Bevestigingswijze	• Geschroefd
Identificatiemethode	Vaststelling zonder monsternamen

Zorgvuldig beheren

- Zorg voor een veilig beheer. Vermijd het beschadigen van het asbestmateriaal. Controleer de toestand jaarlijks op wijzigingen.

- Eenvoudige handelingen: mag via doe-het-zelf of door werknemer(s) met opleidingsattest eenvoudige handelingen
De bakeliet schakelaars mogen door de eigenaar zelf verwijderd worden mits de schakelaars bij het verwijderen intact blijven.

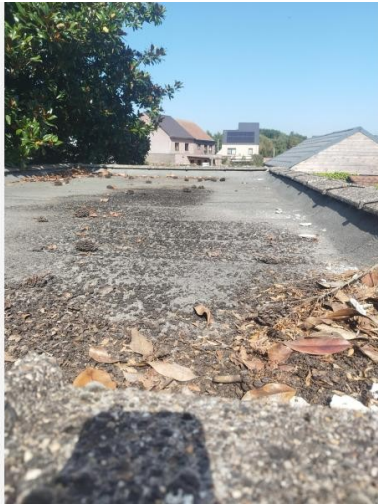
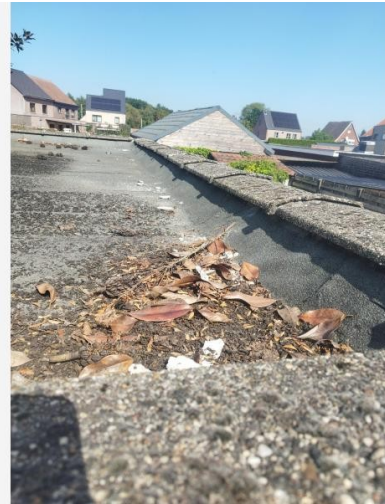
Het asbestmateriaal valt onder de mijlpaal van 2040.

Voor verwijdering van de roofing kan er een staal genomen worden om te controleren op aanwezige asbest.

Eindbeoordeling materiaalrisico	Laag materiaalrisico en/of verlaagde kans op vezelvrijgave
---------------------------------	------------------------------------------------------------

Beschrijving	roofing garage
Omgeving	Buiten
Primaire drager	Plat dak
Asbestmateriaal	Dak- en gevelbekleding - Roofing
Bindmiddel van asbestmateriaal	Bitumen (roofing, teer, asfalt)
Gebondenheid op basis van bindmiddel	Hecht
Hoeveelheid (oppervlakte - aantal)	• 40,00 m ² - 1 stuk
Totale oppervlakte	40,00 m ²

Zorgvuldig beheren

- Zorg voor een veilig beheer. Vermijd het beschadigen van het asbestmateriaal. Controleer de toestand jaarlijks op wijzigingen.

- Eenvoudige handelingen: mag via doe-het-zelf of door werknemer(s) met opleidingsattest eenvoudige handelingen
verwijdering door werknemers met opleidingsattest eenvoudige handelingen

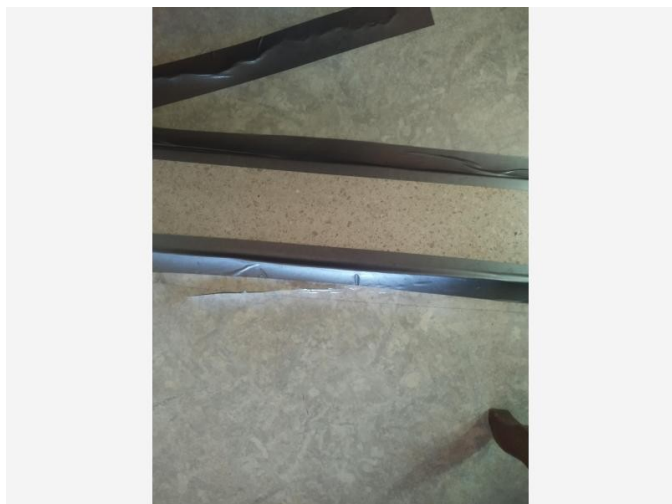
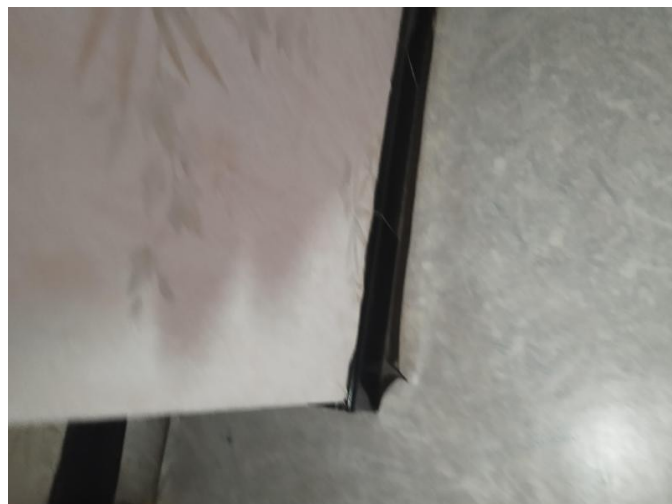
Geen asbest

#	Type	Referentie	Resultaat
8.1	Puntmonster	3.	Geen asbest

Beschrijving	vinyl verdiep 1
Omgeving	Binnen
Primaire drager	Vloer
Bindmiddel van materiaal	Karton - papier - viltachtig

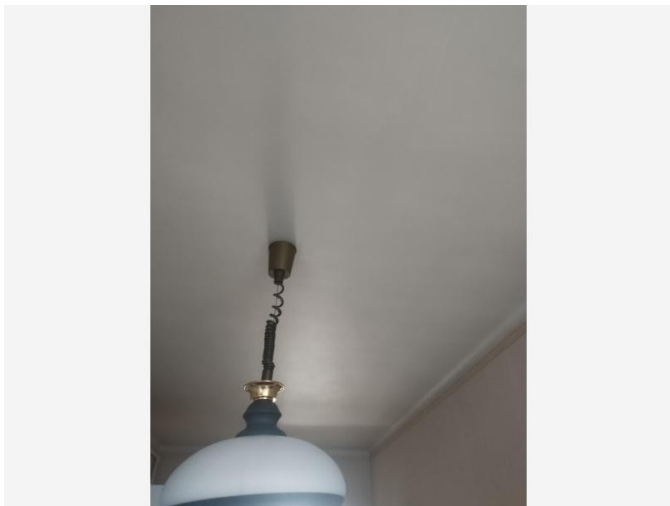
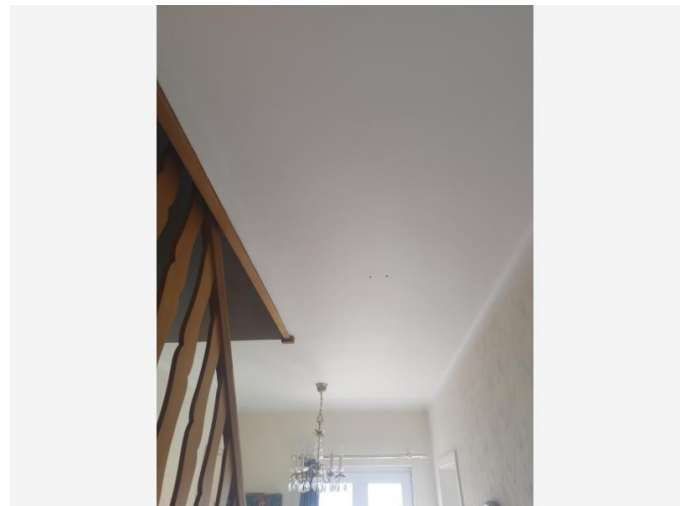
Geen asbest

#	Type	Referentie	Resultaat
9.1	Mengmonster	2.	Geen asbest

Beschrijving	pleisterwerk plafond
Omgeving	Binnen
Primaire drager	Plafond
Bindmiddel van materiaal	Gips - kalk

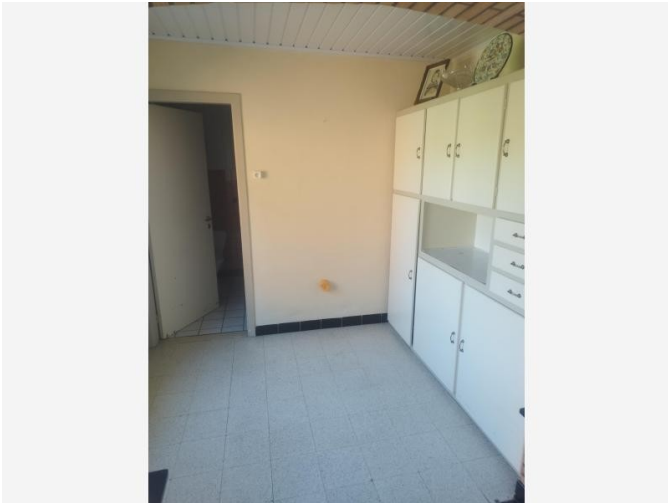
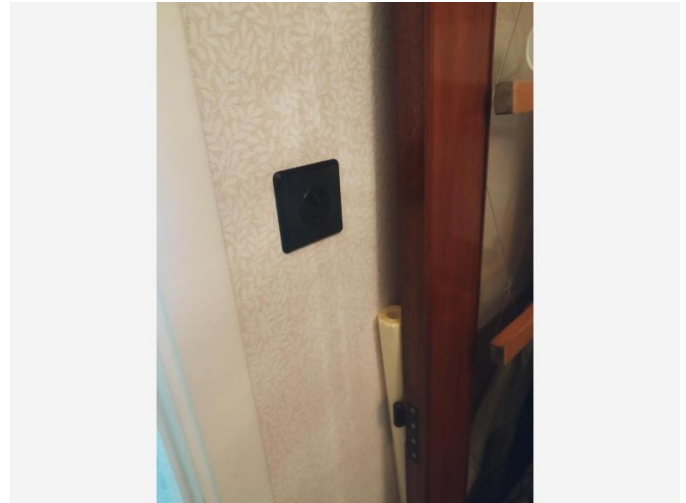
Geen asbest

#	Type	Referentie	Resultaat
10.1	Mengmonster	1.	Geen asbest

Beschrijving	pleisterwerk muur
Omgeving	Binnen
Primaire drager	Binnenwand
Bindmiddel van materiaal	Gips - kalk
