# Asbestinventarisatetest

Heizijde 107, 2300 Turnhout

Attestnummer : 20230726-000136.000

Uitgegeven op : 26.07.2023

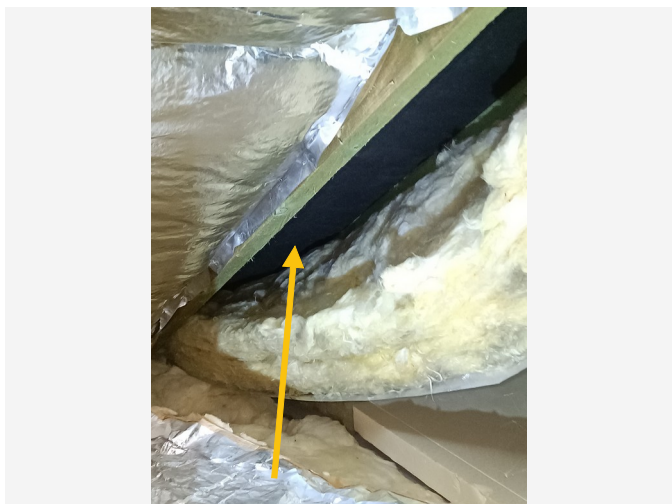
Vrije foto

Het onderdak werd gecontroleerd en werd als niet-asbestverdacht bevonden.

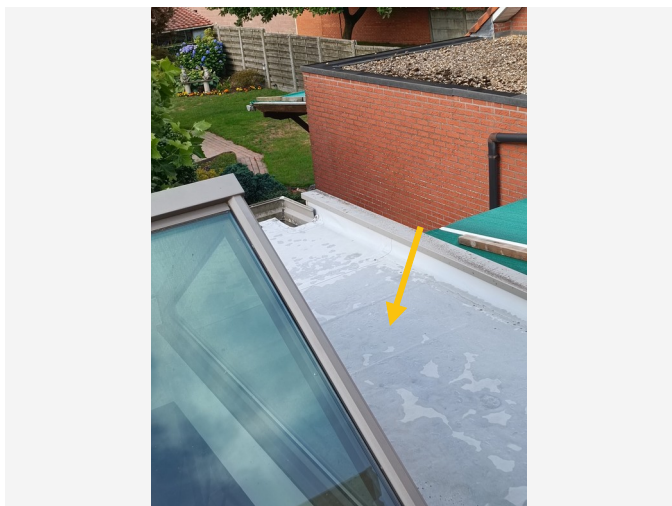
Vrije foto

Het plat dak van de keuken (grijs) en de werkplaats (zwart) werd vervaardigd uit Epdm en is niet-asbestverdacht.

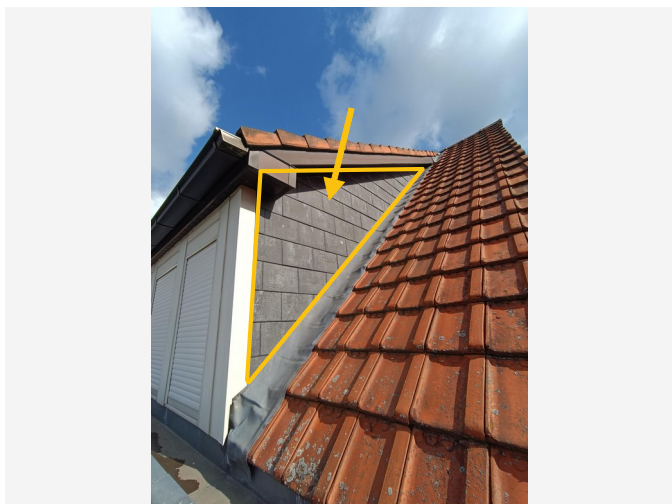
Vrije foto

De leien aan de de dakkapellen werden gecontroleerd en werden als niet-asbestverdacht bevonden.

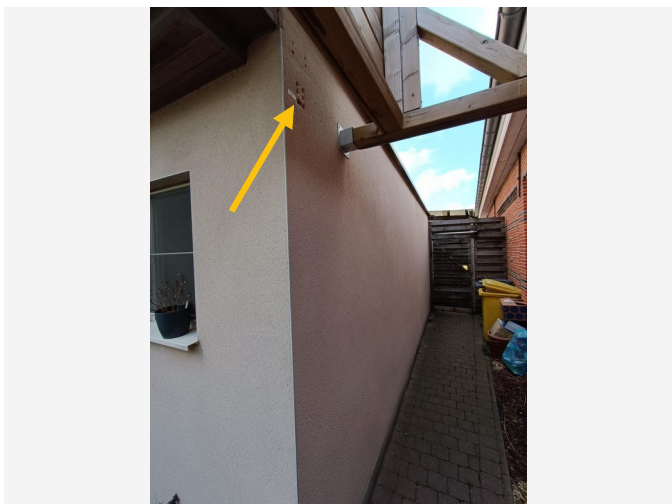
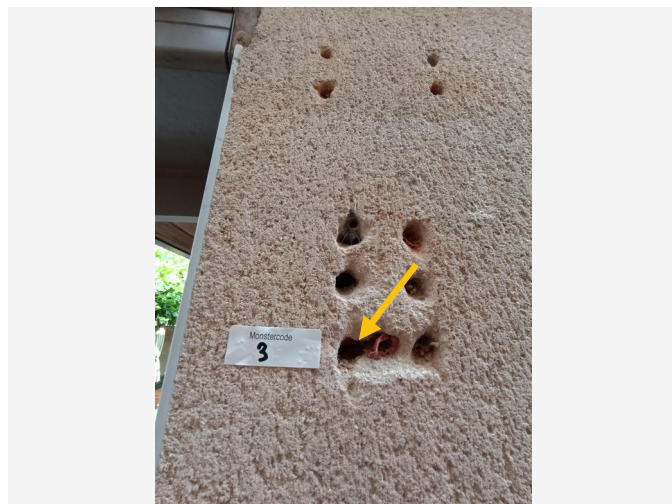
## Fiche 4: Crepi buitengevel

Geen asbest

#	Type	Referentie	Resultaat
4.1	Puntmonster	17/7003	Geen asbest

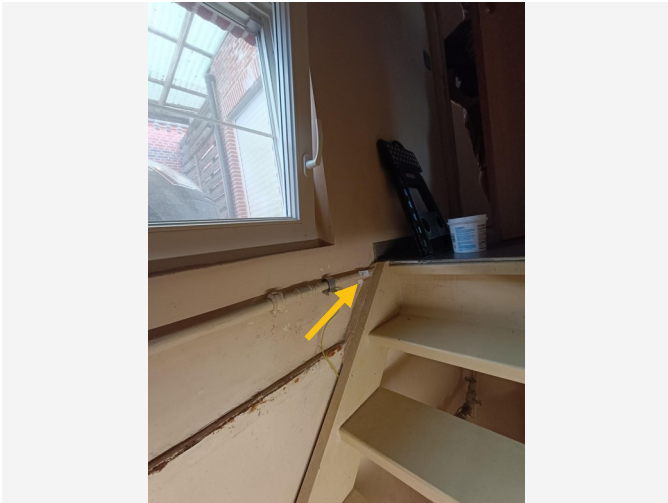
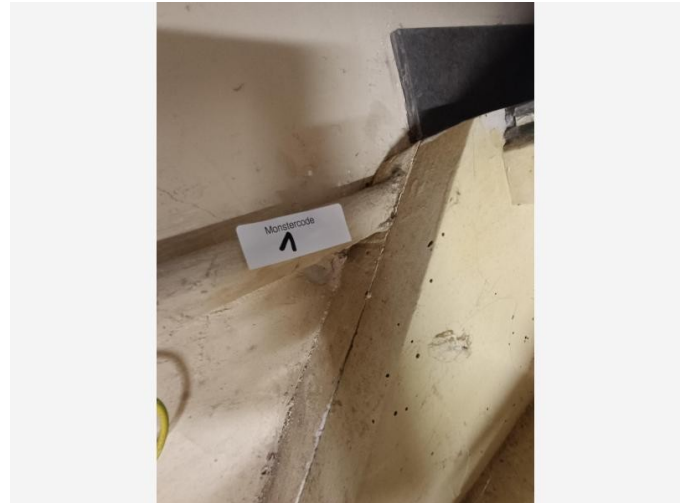
## Fiche 5: Pleisterwerk muren

Geen asbest

#	Type	Referentie	Resultaat
5.1	Mengmonster	17/7001	Geen asbest

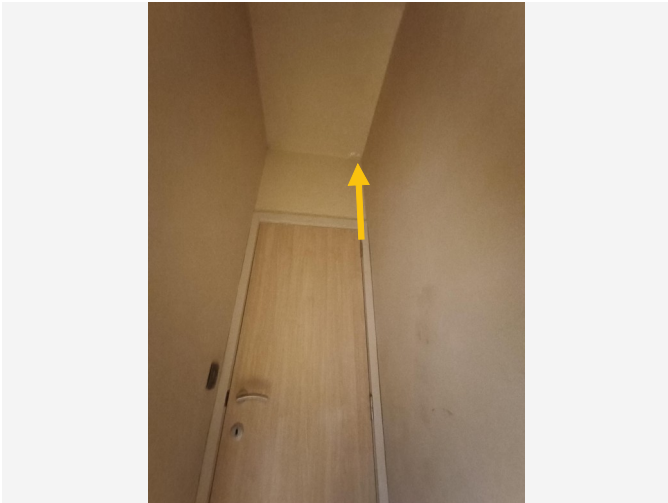
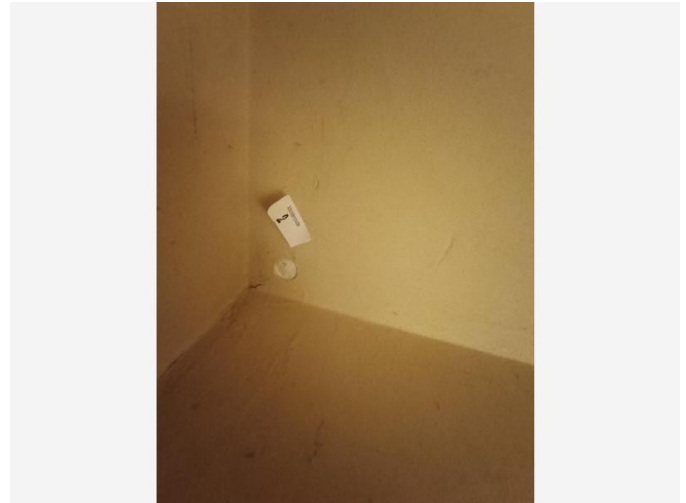
# Fiche 6: Pleisterwerk plafond

Geen asbest

#	Type	Referentie	Resultaat
6.1	Mengmonster	17/7002	Geen asbest

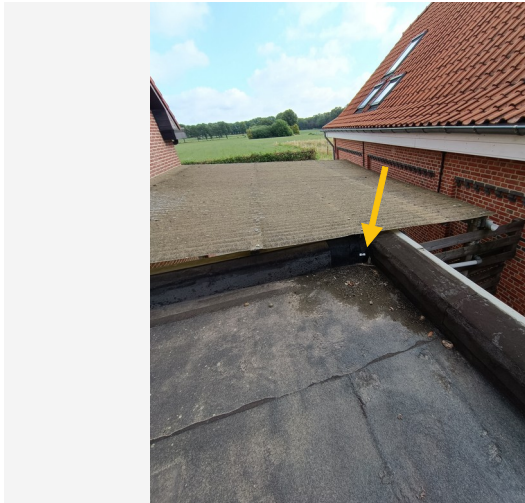
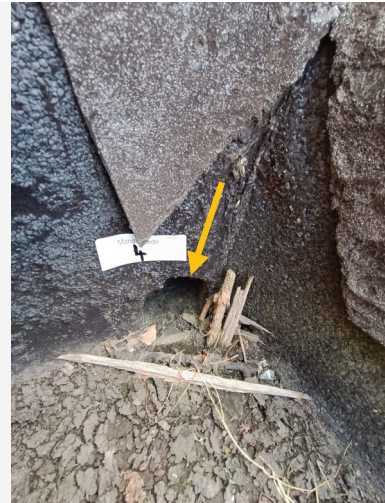
Geen asbest

#	Type	Referentie	Resultaat
7.1	Puntmonster	17/7004	Geen asbest

Beschrijving	Roofing garage
Omgeving	Buiten
Primaire drager	Plat dak
Bindmiddel van materiaal	Bitumen (roofing, teer, asfalt)
