Asbestinventarisatetest

Schuttershofstraat 15, 2330 Merksplas

Attestnummer : 20240612-000409.001

Niet-asbestveilig

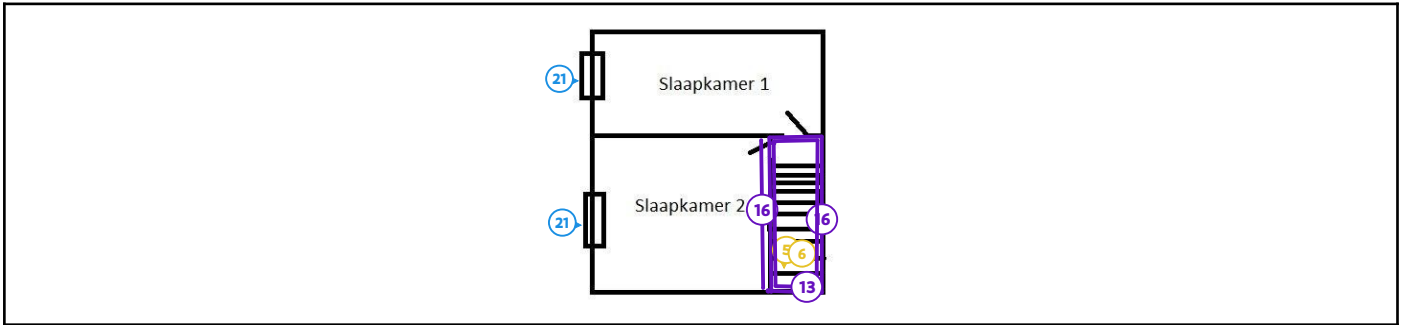
Plan 1.5: De woning verdieping

Beschrijving	Type	Actie
5. Bakeliet zekeringskast in traphal woning en berging achter huis	Asbestmateriaal	Zorgvuldig beheren
6. Bakeliet tellerkast/meterkast in traphal woning	Asbestmateriaal	Zorgvuldig beheren
13. Valse wanden traphal en kast in woonkamer woning	Advies	-
16. Lambrisering in woonkamer, trappenhal en slaapkamer woning	Advies	-
21. Stopverf/mastiek tussen glas en raam van de woning en berging	Geen asbest	-

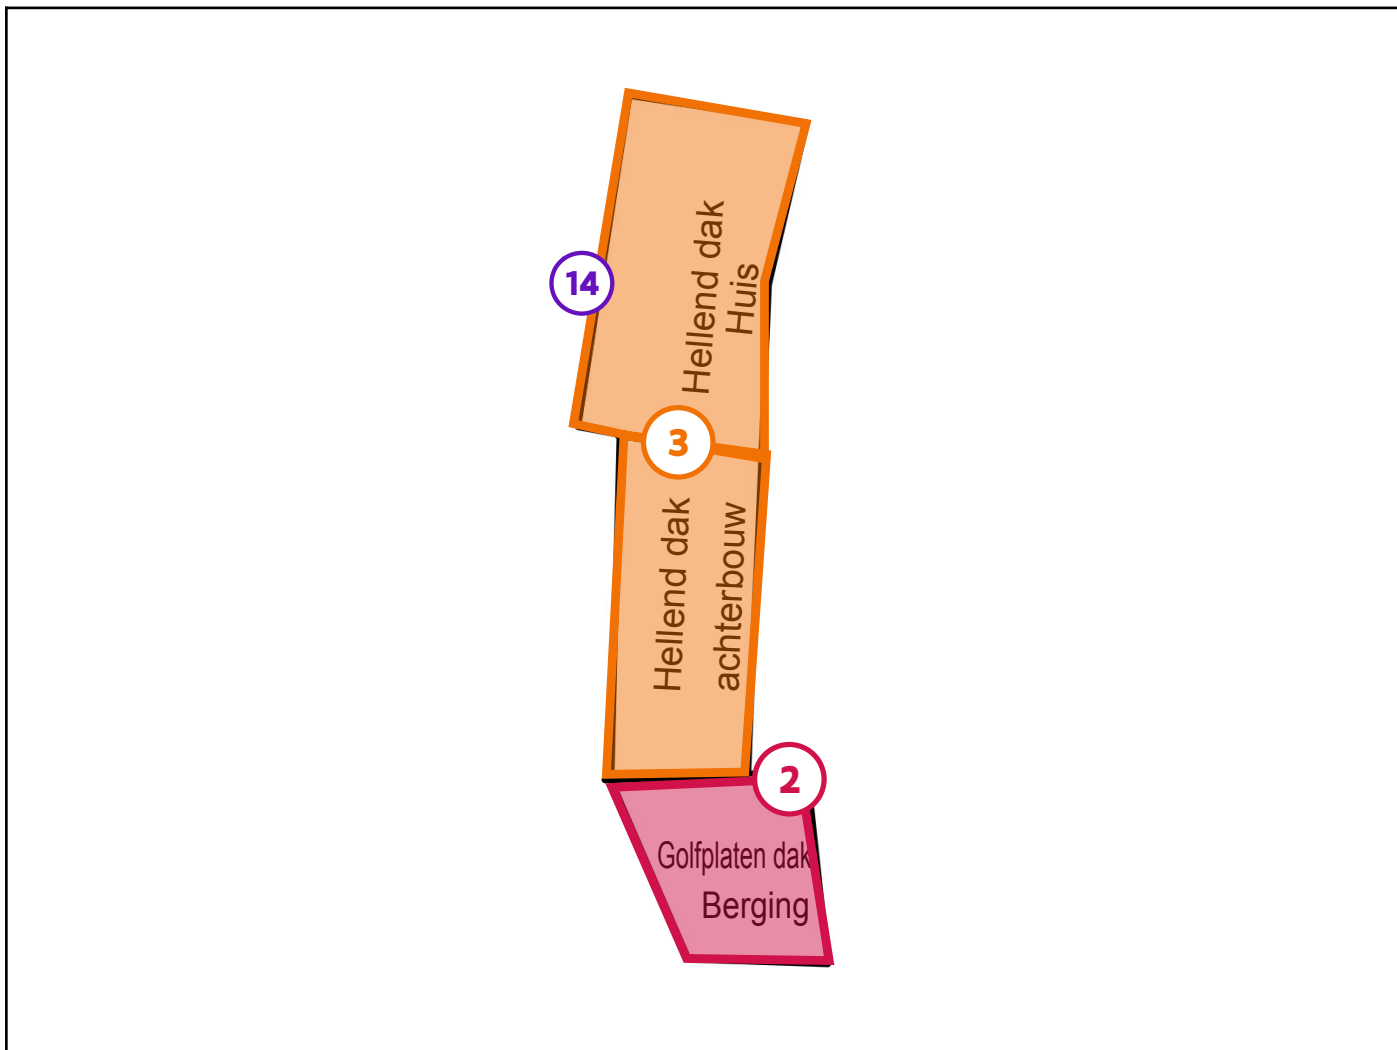
Plan 1.9: De woning met berging achter woning (daken)

Beschrijving	Type	Actie
2. AC golfplaten van berging achter huis en garage	Asbestmateriaal	Dringend verwijderen
3. Onderdak woning en achterbouw	Asbestmateriaal	Maatregelen nemen
14. Schouw op hellend dak woning	Advies	-

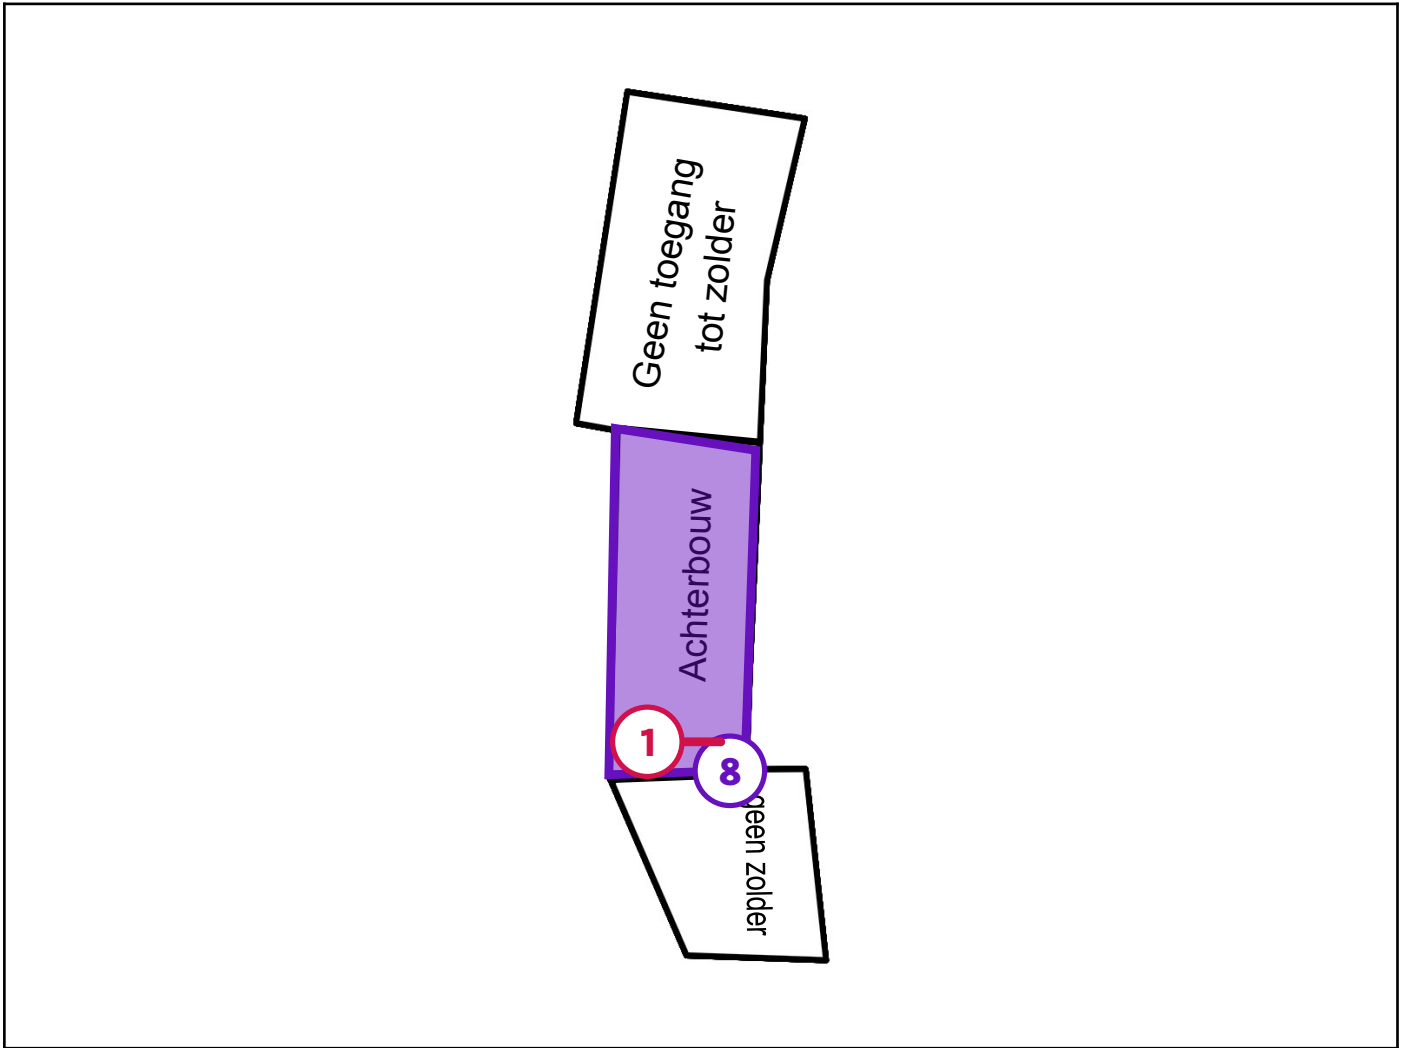
Plan 1.10: De woning zolder

Beschrijving	Type	Actie
1. Rookgaskanaal losliggend op zolder achterbouw woning	Asbestmateriaal	Dringend verwijderen
8. Onveilige vloer achterbouw zolder woning	Beperking	-

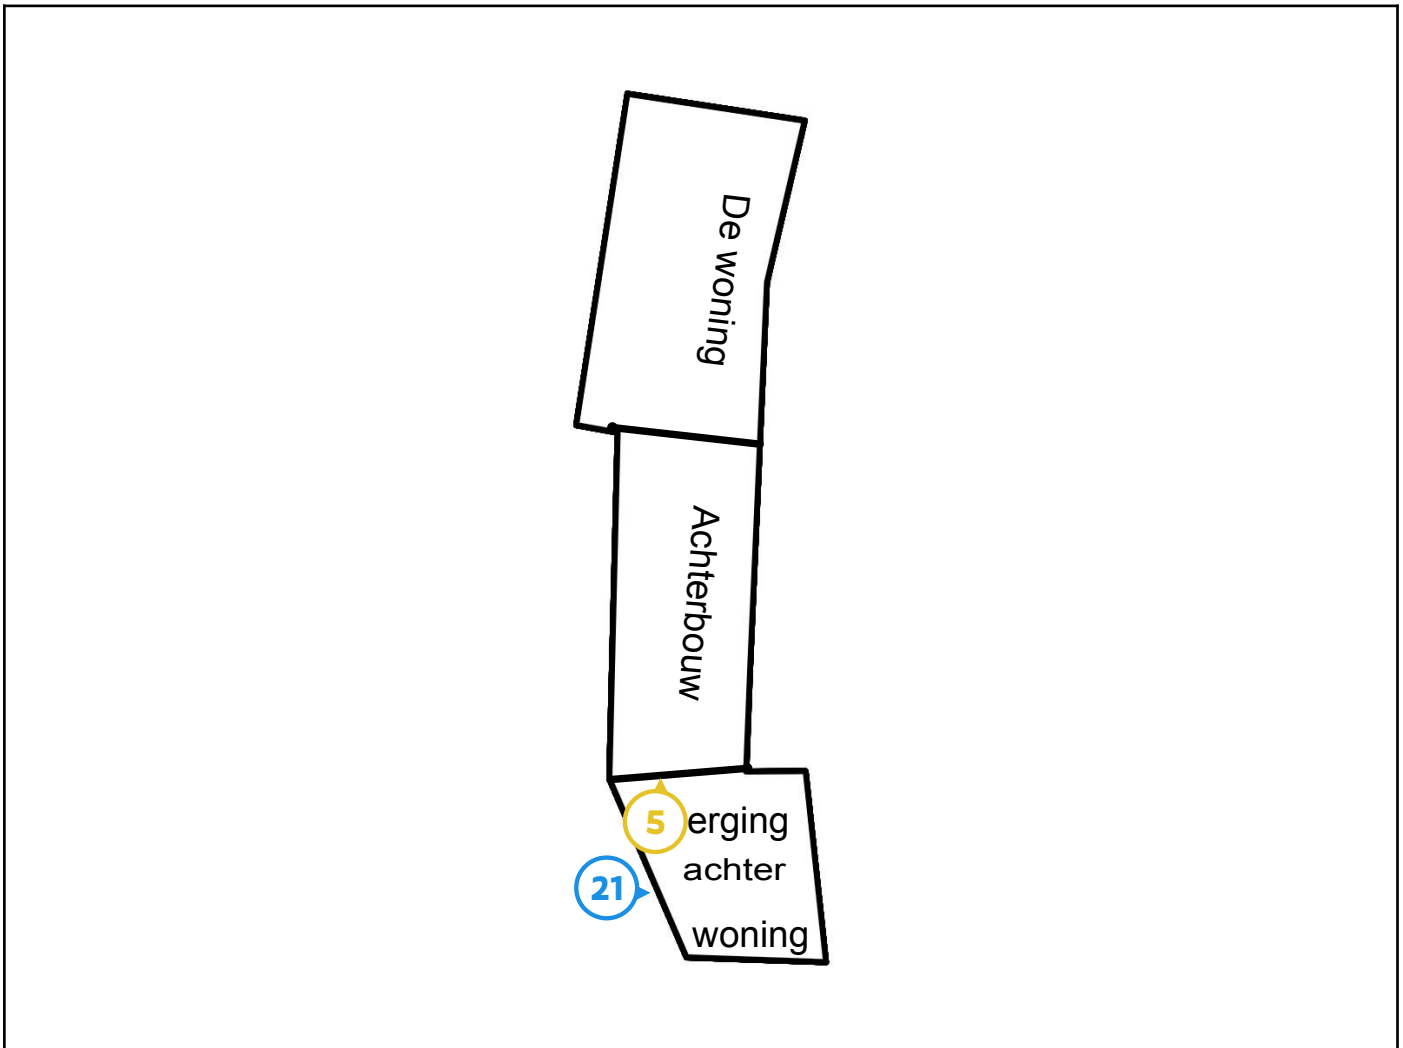
Plan 1.11: De woning/berging achter woning

Beschrijving	Type	Actie
5. Bakeliet zekeringkast in traphal woning en berging achter huis	Asbestmateriaal	Zorgvuldig beheren
21. Stopverf/mastiek tussen glas en raam van de woning en berging	Geen asbest	-

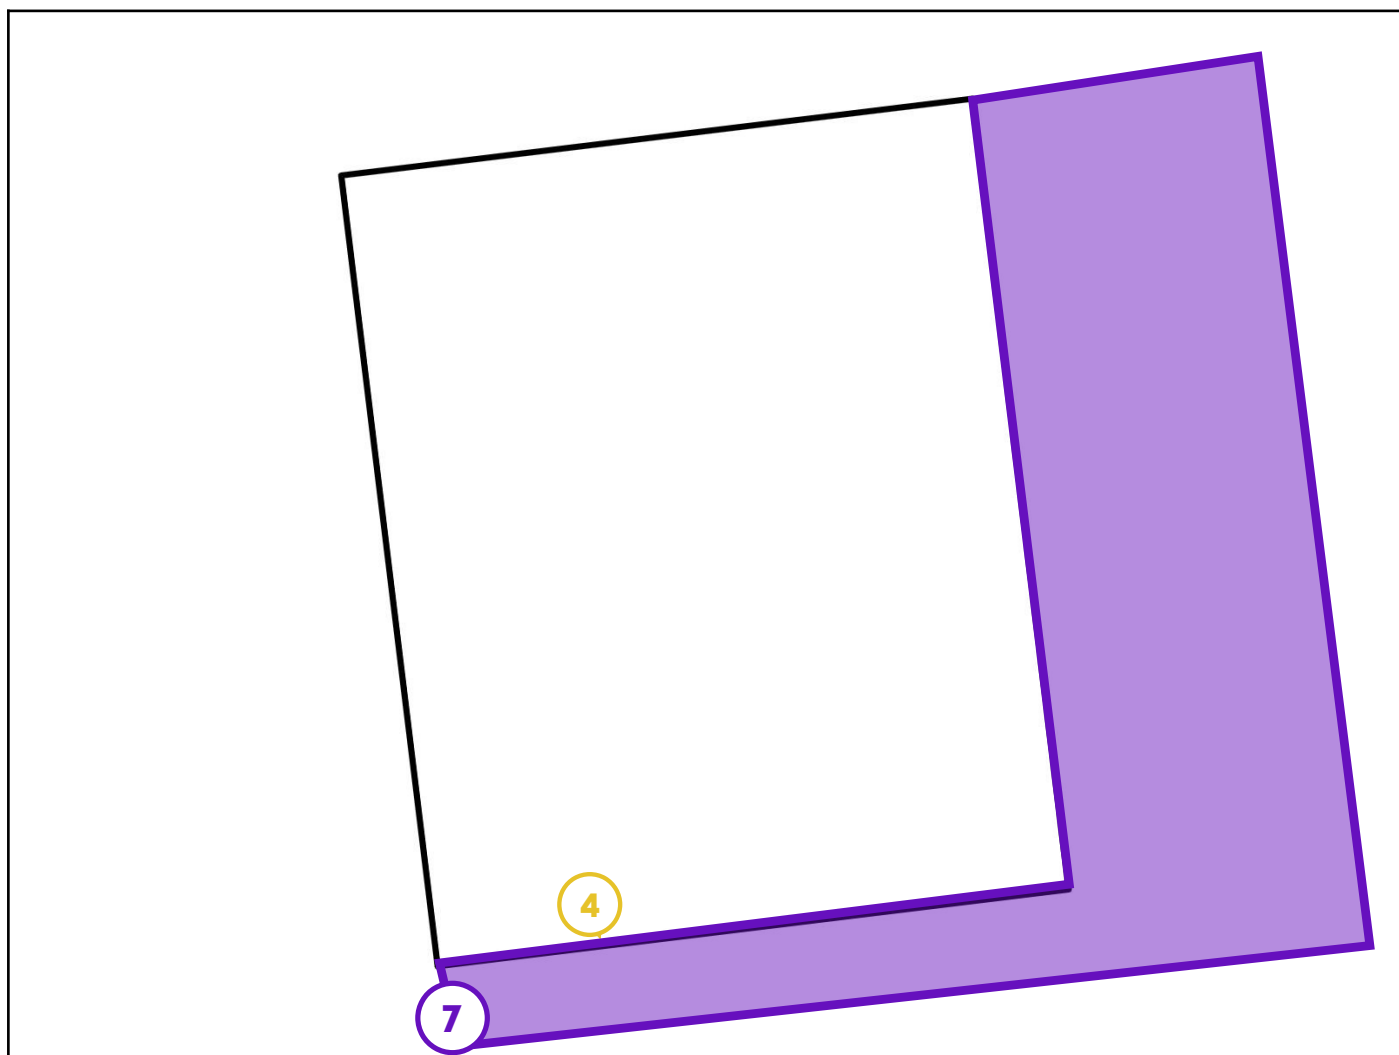
Plan 2.1: De garage

Beschrijving	Type	Actie
4. Bakeliet stopcontact in garage	Asbestmateriaal	Zorgvuldig beheren
7. Overwoekerde vegetatie naast en achter garage en volledige tuin	Beperking	-

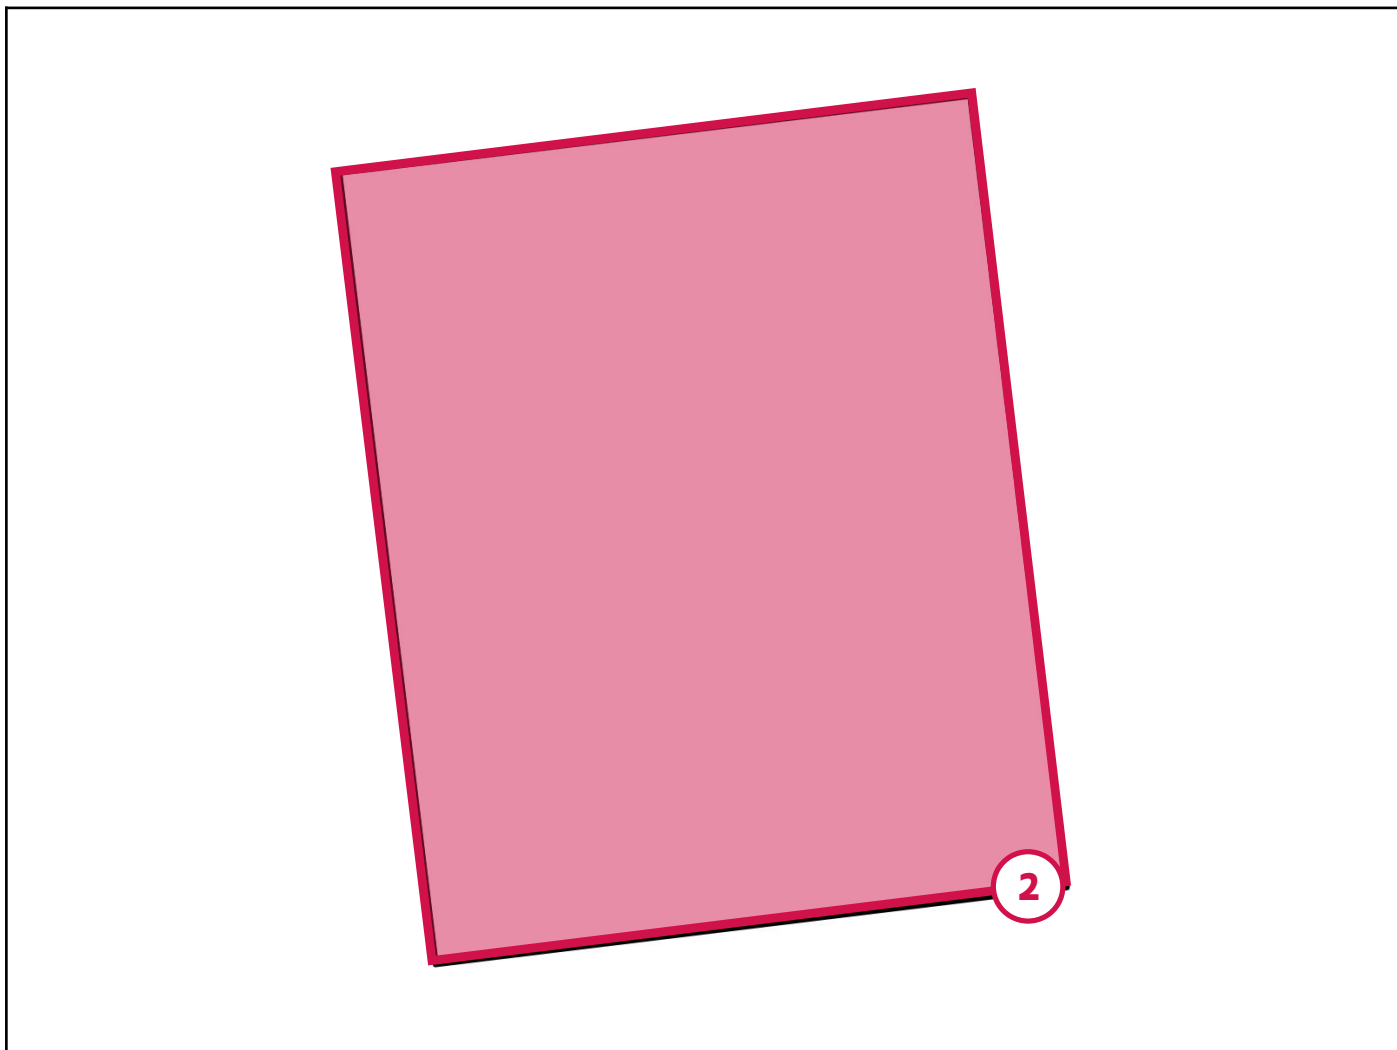
Plan 2.2: De garage (dak)

Beschrijving	Type	Actie
2. AC golfplaten van berging achter huis en garage	Asbestmateriaal	Dringend verwijderen

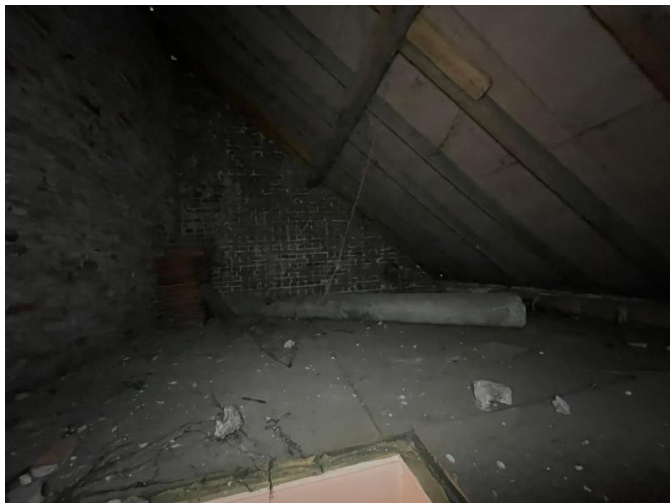
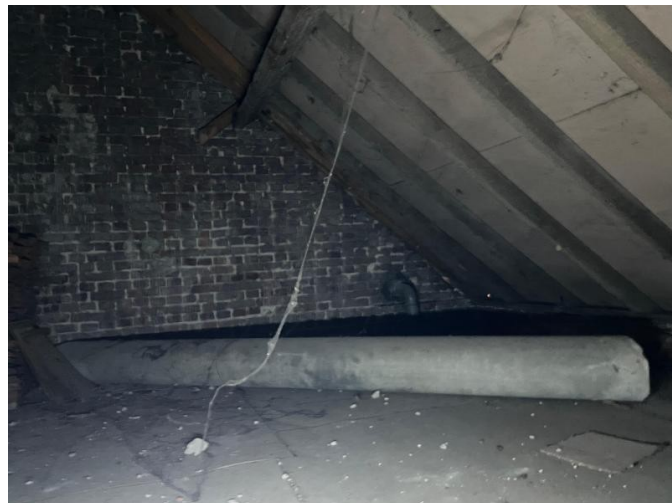
Fiche 1: Rookgaskanaal losliggend op zolder achterbouw woning

Asbestmateriaal - afvalstof

Beschrijving	Rookgaskanaal losliggend op zolder achterbouw woning
Type afvalstof	Betreft stock-voorraad of gedemonteerde asbestmaterialen
Aanwezige resten	Er ligt een rookgaskanaal buis met een lengte van ongeveer 3 meter los op de zolder van de achterbouw.
Omgeving	Binnen
Primaire drager	HVAC infrastructuur en uitrusting
Asbestmaterialen	<ul style="list-style-type: none">Rookgaskanaal
Bindmiddel van asbestmateriaal	Cement
Gebondenheid op basis van bindmiddel	Hecht
Hoeveelheid (gewicht - aantal)	<ul style="list-style-type: none">5,00 kg - 1 stuk
Totaal gewicht	5,00 kg
Eenvoudig bereikbaar	Ja
Identificatiemethode	Vaststelling zonder monsternamen

Dringend verwijderen

- Verwijder het asbestafval.

- Eenvoudige handelingen: mag via doe-het-zelf of door werknemer(s) met opleidingsattest eenvoudige handelingen
In binnenruimtes mag u alleen hechtgebonden asbest verwijderen dat niet beschadigd is. Dat betekent dat het materiaal volledig intact is en er geen vrije asbestvezels zichtbaar zijn. Opgelet: ook tijdens het verwijderen moet het asbest intact blijven. U kunt het asbesthoudend afval afvoeren naar het recyclagepark. U dient het te verpakken in een dubbele plastic zak, een asbestzak of aangepaste asbestfolie. Zo vermijdt u stofvorming en breuken tijdens het transport. Met het asbestafval kunt u ook terecht bij een geregistreerde asbestinzamelaar. Deze komt langs om het afval op te halen en af te voeren naar een vergunde verwerkingsinstallatie. Dit is vooral interessant voor grotere hoeveelheden asbestafval. U kunt ook kiezen voor een ophaling door de gemeente. De ophaling gebeurt met aangepaste asbestzakken of containers met een bigbag. Gezien de buis gebroken is, wordt er aangeraden om de uiteinden van de buis eerst dubbel te verpakken en af te tappen alvorens deze te verwijderen.

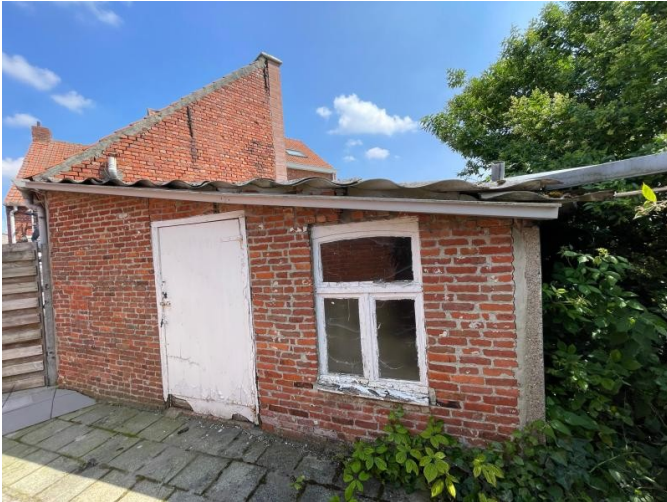
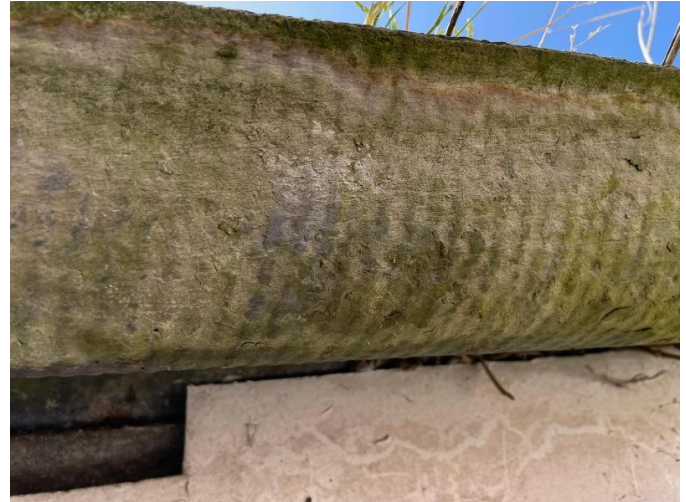
Fiche 2: AC golfplaten van berging achter huis en garage

Asbestmateriaal

Eindbeoordeling materiaalrisico	Hoog materiaalrisico en/of hoge kans op vezelvrijgave
---------------------------------	---

Gebondenheid	Categorie 1: hechtgebonden in oorsprong
Asbestsoort (vezeltype)	Crocidoliet aanwezig

Asbestconcentratie	Laag (< 50%)
Afschermingsgraad van het gehele materiaal	Geheel of deels (ook) vrij aan de binnenlucht
Toestand van het materiaal	Matig beschadigd, matig verweerd

Beschrijving	AC golfplaten van berging achter huis en garage
Omgeving	Grenst aan binnen- en buitenlucht
Primaire drager	Schuin dak
Asbestmateriaal	Dak- en gevelbekleding - Golfplaat
Bindmiddel van asbestmateriaal	Cement
Gebondenheid op basis van bindmiddel	Hecht
Hoeveelheid (oppervlakte - aantal)	<ul style="list-style-type: none"> • 48,00 m² - 1 stuk
Totale oppervlakte	48,00 m ²
Eenvoudig bereikbaar	Ja
Bevestigingswijze	<ul style="list-style-type: none"> • Geschroefd
Identificatiemethode	Vaststelling zonder monsternamen
Destructieve handeling voor identificatie	Nee
Opmerking	De golfplaten zijn visueel en volgens expertise als asbestverdacht beschouwd. De vermelde oppervlakte betreft een beredeneerde schatting. Er worden geen rechten verleend aan dit oppervlakte.

Dringend verwijderen

- Verwijder dit asbestmateriaal zo snel mogelijk. Volg de toestand goed op.
- Hemelwater dat afspoelt van asbestcement daken of gevels kan asbestdeeltjes bevatten. Gebruik het enkel voor gesloten circuits (bv. spoelen toiletten). Reinig na het vervangen van het dak of de gevel de dakgoten en regenwaterput of -ton om asbesthoudend sediment of slib te verwijderen

- Eenvoudige handelingen: mag via doe-het-zelf of door werknemer(s) met opleidingsattest eenvoudige handelingen
Eenvoudige handeling doe-het zelf dragen van de nodige beschermingsmiddelen (mondmasker ffp3, handschoenen, tyvec) Indien mogelijk de ondervloer afdekken , golfplaten voorzichtig verwijderen, extra fixeren, niet breken , niet gooien, onmiddellijk verpakken of voorzichtig in container met asbestbag plaatsen
Indien platen in slechte staat zijn en kans bestaat op breken : eenvoudige handeling opgeleid personeel , alle werknemer(s) moeten wel beschikken over een opleidingsattest eenvoudige handelingen 8u Ondervloer afdekken , golfplaten voorzichtig verwijderen, extra fixeren, niet breken , niet gooien, onmiddellijk verpakken of voorzichtig in container met asbestbag plaatsen. De constructiebalken zullen ook gereinigd worden met vochtige doeken en hepa stofzuiger. Gedemonteerd materiaal met asbest, moet u (laten) afvoeren als

asbestafval. Voer het asbestafval af naar het recyclagepark, laat het ophalen door een geregistreerd inzamelaar of via uw aanneme. Indien het niet mogelijk is om de toepassing zonder breuk te verwijderen en/of indien het materiaal niet in goede staat verkeert, is het raadzaam om een erkend asbestverwijderaar (met geldig attest "Asbest - Eenvoudige handelingen") in te schakelen.

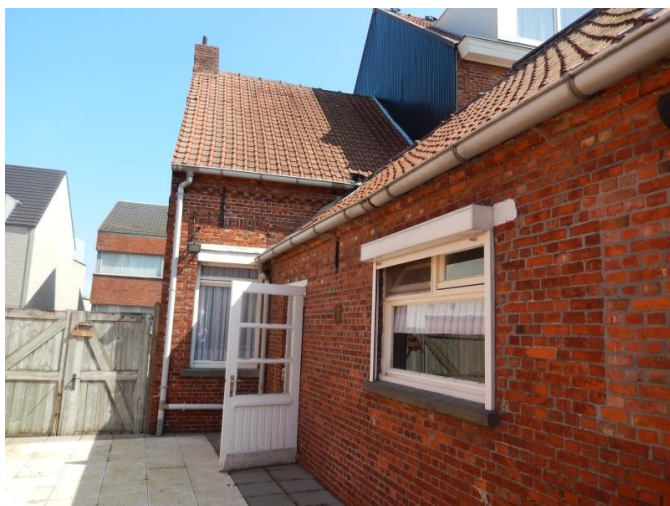
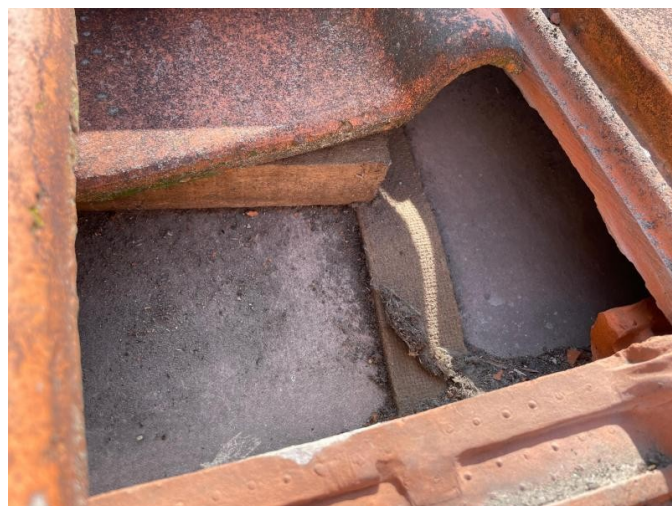
Eindbeoordeling materiaalrisico	Verhoogd materiaalrisico en/of verhoogde kans op vezelvrijgave
---------------------------------	--

Gebondenheid	Categorie 1: hechtgebonden in oorsprong
Asbestsoort (vezeltype)	Crocidoliet aanwezig
Asbestconcentratie	Laag (< 50%)
Afschermingsgraad van het gehele materiaal	Geheel of deels (ook) vrij aan de binnenlucht
Toestand van het materiaal	Licht beschadigd, licht verweerd. Intact materiaal type Pical – asbestboard of categorie III 'gebondenheid'

Beschrijving	Onderdak woning en achterbouw
Omgeving	Grenst aan binnen- en buitenlucht
Primaire drager	Schuin dak

Asbestmateriaal	Plaat, paneel, tablet - Type Menuiserite
Bindmiddel van asbestmateriaal	Cement
Gebondenheid op basis van bindmiddel	Hecht
Hoeveelheid (oppervlakte - dikte - aantal)	<ul style="list-style-type: none"> • 80,00 m² - 0,50 cm - 1 stuk
Totaal volume	0,40 m ³
Eenvoudig bereikbaar	<p>Nee</p> <ul style="list-style-type: none"> • Het asbestmateriaal is bedekt (uitgezonderd laag verf, coating, behang, kunststof, textiel) en het wegnemen van het bedekkende materiaal kan niet zonder het bedekkende materiaal te beschadigen.
Bevestigingswijze	<ul style="list-style-type: none"> • Genageld, geniet
Identificatiemethode	Vaststelling zonder monsternamen
Destructieve handeling voor identificatie	Nee
Opmerking	<p>Er is een onderdak is geconstateerd via het zolderluik van de achterbouw van de woning en ook bij het ehlend dak van de woning door het optillen van een dakpan aan de achterkant van dit dakgedeelte.</p> <p>De vermelde oppervlaktes en volumes betreffen een beredeneerde schatting. Er worden geen rechten verleend aan deze oppervlaktes/volumes. De dikte is een schatting die voortkomt uit de monsterplaatsen en is daarom niet altijd representatief.</p>

Maatregelen nemen

- Zorg voor een veilig beheer en verwijder dit asbestmateriaal wanneer het bij werken eenvoudig bereikbaar wordt. Controleer de toestand jaarlijks op wijzigingen.

- Eenvoudige handelingen: mag via doe-het-zelf of door werknemer(s) met opleidingsattest eenvoudige handelingen
Door de grote oppervlakte en bevestigingsmethode van deze panelen, laat u deze panelen verwijderen door een aannemer met een opleidingsattest eenvoudige handelingen. Dat betekent dat zij kennis hebben over hoe ze materialen met asbest herkennen en veilig kunnen verwijderen.

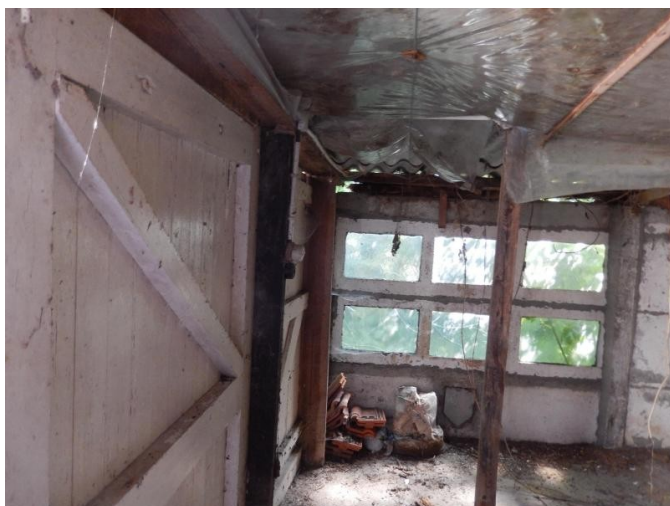
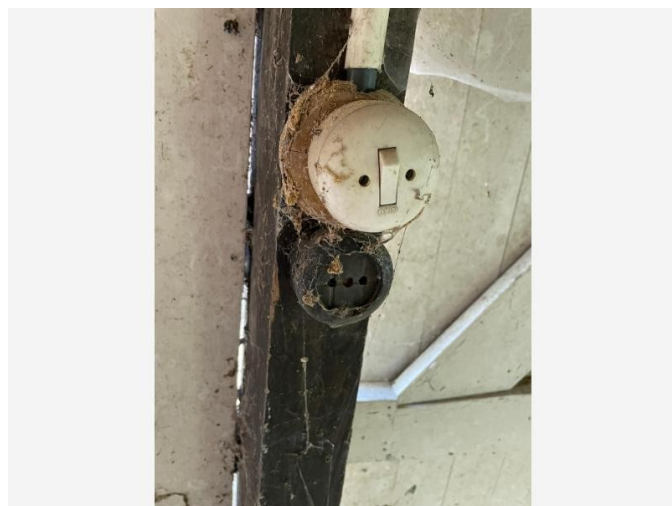
Eindbeoordeling materiaalrisico	Laag materiaalrisico en/of verlaagde kans op vezelvrijgave
---------------------------------	--

Gebondenheid	Categorie 1: hechtgebonden in oorsprong
Asbestsoort (vezeltype)	Crocidoliet aanwezig
Asbestconcentratie	Laag (< 50%)
Afschermingsgraad van het gehele materiaal	Niet stootvaste afscherming
Toestand van het materiaal	Licht beschadigd, licht verweerd. Intact materiaal type Pical – asbestboard of categorie III 'gebondenheid'

Beschrijving	Bakeliet stopcontact in garage
Omgeving	Binnen
Primaire drager	Communicatie en elektrische infrastructuur en uitrusting
Asbestmateriaal	Plaat, paneel, tablet - Type Bakeliet
Bindmiddel van asbestmateriaal	Kunststof of -hars
Gebondenheid op basis van bindmiddel	Hecht

Hoeveelheid (oppervlakte - dikte - aantal)	<ul style="list-style-type: none"> • 0,07 m² - 5,00 cm - 1 stuk
Totaal volume	0,004 m ³
Eenvoudig bereikbaar	Ja
Bevestigingswijze	<ul style="list-style-type: none"> • Geschroefd
Identificatiemethode	Vaststelling zonder monstername
Destructieve handeling voor identificatie	Nee
Opmerking	<p>Het vermelde volume betreft een berekeneerde schatting. Er worden geen rechten verleend aan dit volume. Het is moeilijk te bepalen of de bakeliettoepassingen in de woning ook effectief asbesthoudend zijn (het kan ook gaan om de asbestvrije variant). Er werd geen monster genomen owv beschadiging aan een elektrisch gerelateerde toepassing, extra controle bij verwijdering van het verdacht materiaal.</p>

Zorgvuldig beheren

- Zorg voor een veilig beheer. Vermijd het beschadigen van het asbestmateriaal. Controleer de toestand jaarlijks op wijzigingen.

- Eenvoudige handelingen: mag via doe-het-zelf of door werknemer(s) met opleidingsattest eenvoudige handelingen
Bakeliet kan asbesthoudend zijn en kan enkel uitgesloten worden via een negatieve analyse. Monsternamen zijn echter niet mogelijk binnen het kader van het niet-destructief onderzoek. Deze armaturen kunnen men best voorzichtig losschroeven en dubbel verpakt afvoeren naar het recyclagepark. Niet beschadigde hechtgebonden binnentoepassingen mogen zelf verwijderd worden mits het nemen van de nodige voorzorgsmaatregelen. Verwijderen is toegestaan indien het verwijderen ervan mogelijk is zonder het materiaal te breken en/of te beschadigen (i.e. verwijdering in zijn geheel, niet schuren, breken, slijpen en/of boren)

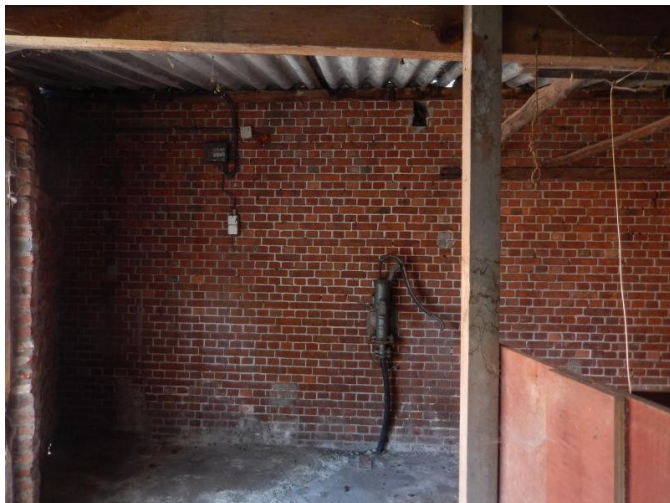
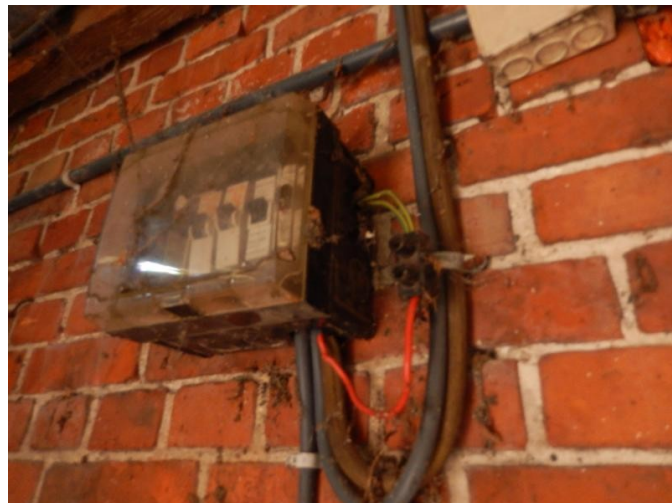
Fiche 5: Bakeliet zekeringskast in traphal woning en berging achter huis

Asbestmateriaal

Eindbeoordeling materiaalrisico	Zeer laag materiaalrisico en/of zeer lage kans op vezelvrijgave
---------------------------------	---

Gebondenheid	Categorie 1: hechtgebonden in oorsprong
Asbestsoort (vezeltype)	Crocidoliet aanwezig
Asbestconcentratie	Laag (< 50%)
Afschermingsgraad van het gehele materiaal	Stootvaste afscherming of omkasting
Toestand van het materiaal	Onbeschadigd, niet verweerd

Beschrijving	Bakeliet zekeringskast in traphal woning en berging achter huis
Omgeving	Binnen
Primaire drager	Communicatie en elektrische infrastructuur en uitrusting
Asbestmateriaal	Plaat, paneel, tablet - Type Bakeliet

Bindmiddel van asbestmateriaal	Kunststof of -hars
Gebondenheid op basis van bindmiddel	Hecht
Hoeveelheid (oppervlakte - dikte - aantal)	• 0,30 m ² - 5,00 cm - 1 stuk
Totaal volume	0,015 m ³
Eenvoudig bereikbaar	Ja
Bevestigingswijze	• Geschroefd
Identificatiemethode	Vaststelling zonder monstername
Destructieve handeling voor identificatie	Nee
Opmerking	Het vermelde volume betreft een beredeneerde schatting. Er worden geen rechten verleend aan dit volume. Het is moeilijk te bepalen of de bakeliettoepassingen in de woning ook effectief asbesthoudend zijn (het kan ook gaan om de asbestvrije variant). Er werd geen monster genomen owv beschadiging aan een elektrisch gerelateerde toepassing, extra controle bij verwijdering van het verdacht materiaal .

Zorgvuldig beheren

- Zorg voor een veilig beheer. Vermijd het beschadigen van het asbestmateriaal. Controleer de toestand jaarlijks op wijzigingen.

- Eenvoudige handelingen: mag via doe-het-zelf of door werknemer(s) met opleidingsattest eenvoudige handelingen
Bakeliet kan asbesthoudend zijn en kan enkel uitgesloten worden via een negatieve analyse. Monsternamen zijn echter niet mogelijk binnen het kader van het niet-destructief onderzoek. Deze armaturen kunnen men best voorzichtig losschroeven en dubbel verpakt afvoeren naar het recyclagepark. Niet beschadigde hechtgebonden binnentoepassingen mogen zelf verwijderd worden mits het nemen van de nodige voorzorgsmaatregelen. Verwijderen is toegestaan indien het verwijderen ervan mogelijk is zonder het materiaal te breken en/of te beschadigen (i.e. verwijdering in zijn geheel, niet schuren, breken, slijpen en/of boren)

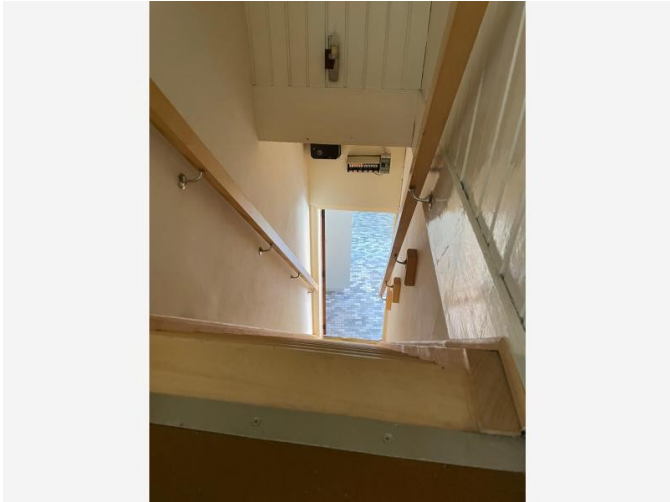
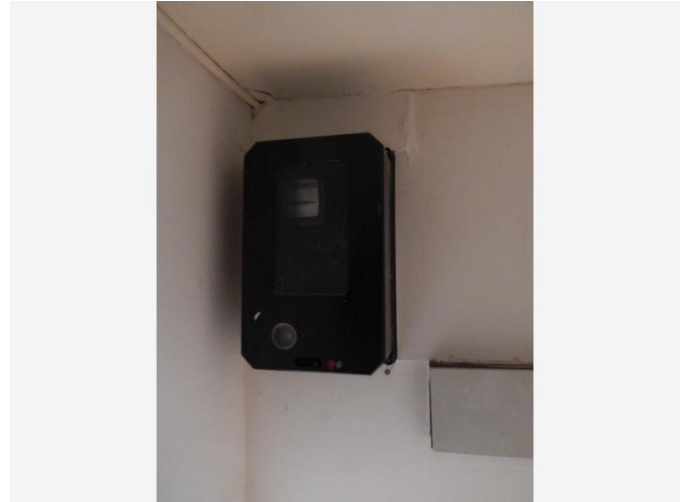
Fiche 6: Bakeliet tellerkast/meterkast in traphal woning

Asbestmateriaal

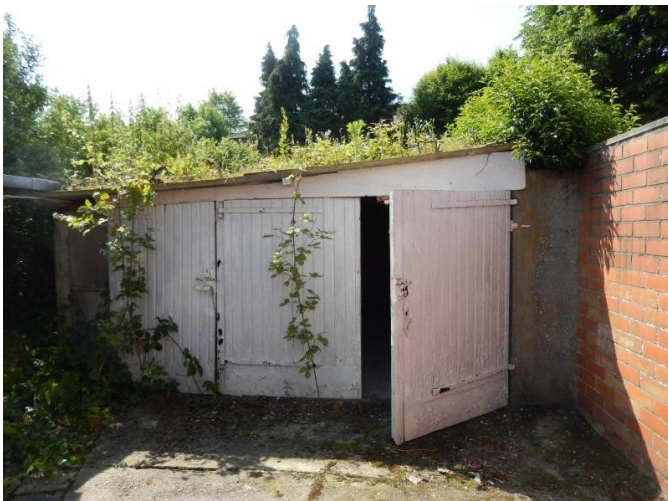
Fiche 7: Overwoekerde vegetatie naast en achter garage en volledige tuin

Beperking

Uitleg van de asbestdeskundige: De buitenwanden van de garage en de achterwanden langs buitenzijde zijn niet inspecteerbaar wegens overwoekerde vegetatie. De adi kan geen verdere uitspraken doen ivm de achterwanden en de rest van de tuin. De tuin is ook niet inspecteerbaar wegens volledige overwoekering tot einde perceel. Het inspectiegebied is zodanig overwoekerd dat de deskundige geen oordeel kan vellen. Verder onderzoek is nodig wanneer de vegetatie is geruimd. De eigenares is naar een rustoord en kan deze tuin niet vrijmaken voor verder onderzoek.
