# Asbestinventarisatetest

Molekensstraat 6, 2330 Merksplas

Attestnummer : 20241106-000128.000

Uitgegeven op : 06.11.2024

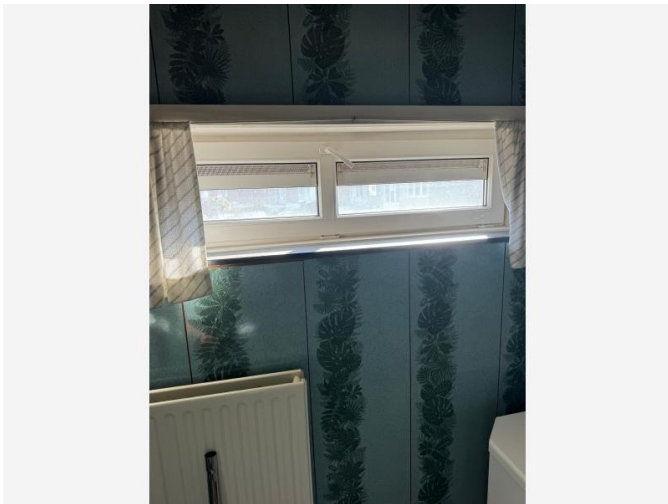
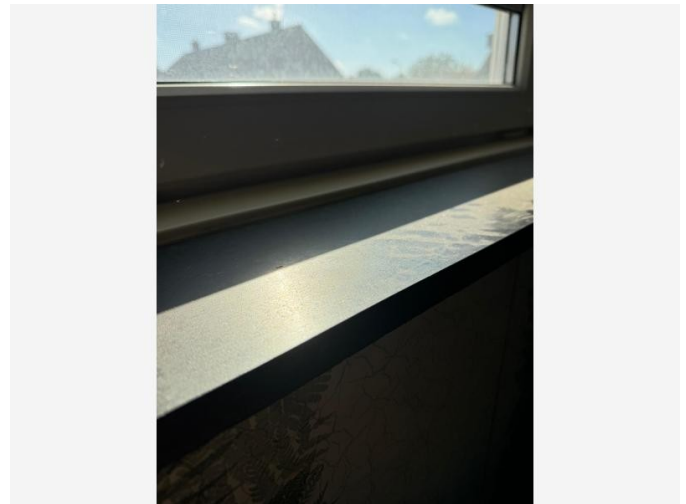
Het asbestmateriaal valt onder de mijlpaal van 2040.

Eindbeoordeling materiaalrisico	Zeer laag materiaalrisico en/of zeer lage kans op vezelvrijgave
---------------------------------	---

Gebondenheid	Categorie 1: hechtgebonden in oorsprong
Asbestsoort (vezeltype)	Alleen chrysotiel
Asbestconcentratie	Laag (< 50%)
Afschermingsgraad van het gehele materiaal	Geheel of deels (ook) vrij aan de binnenlucht
Toestand van het materiaal	Onbeschadigd, niet verweerd

#	Type	Referentie	Resultaat
1.1	Puntmonster	#2 Venstertablet	Chrysotiel

Beschrijving	Venstertabletten
Omgeving	Binnen
Primaire drager	Wandopening verticaal (raam, deur, ...)
Asbestmateriaal	Plaat, paneel, tablet - Type Massal
Bindmiddel van asbestmateriaal	Cement
Gebondenheid op basis van bindmiddel	Hecht
Hoeveelheid (oppervlakte - dikte - aantal)	• 0,30 m <sup>2</sup> - 1,50 cm - 6 stuks
Totaal volume	0,027 m <sup>3</sup>
Eenvoudig bereikbaar	Ja
Bevestigingswijze	• Verlijmd, ingegoten, versmeerd
Identificatiemethode	Vaststelling met monstername
Destructieve handeling voor identificatie	Nee

- Zorg voor een veilig beheer. Vermijd het beschadigen van het asbestmateriaal. Controleer de toestand jaarlijks op wijzigingen.
- Zorg voor een veilig beheer en verwijder dit asbestmateriaal wanneer het bij werken eenvoudig bereikbaar wordt. Controleer de toestand jaarlijks op wijzigingen.

- Eenvoudige handelingen: mag via doe-het-zelf of door werknemer(s) met opleidingsattest eenvoudige handelingen  
Indien geen risico op vrijgave asbestvezels bij verwijdering, gezien mogelijks slijpen nodig. Te beoordelen door erkend asbestdeskundige.
- Eenvoudige handelingen: enkel door erkend asbestverwijderaar  
Indien risico op vrijgave asbestvezels bij verwijdering, gezien mogelijks slijpen nodig. Te beoordelen door erkend asbestdeskundige.

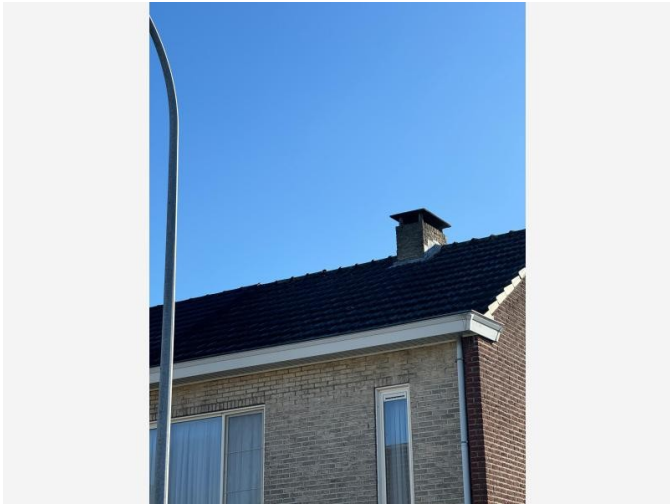
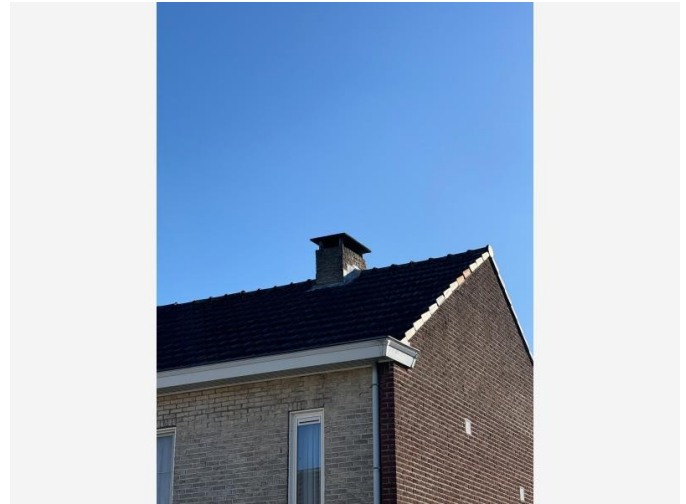
Het asbestmateriaal valt onder de mijlpaal van 2040.

Eindbeoordeling materiaalrisico	Laag materiaalrisico en/of verlaagde kans op vezelvrijgave
---------------------------------	--

Gebondenheid	Categorie 1: hechtgebonden in oorsprong
Asbestsoort (vezeltype)	Crocidoliet aanwezig
Asbestconcentratie	Laag (< 50%)
Afschermingsgraad van het gehele materiaal	Geheel of deels vrij aan de buitenlucht
Toestand van het materiaal	Licht beschadigd, licht verweerd. Intact calciumsilicaatmateriaal of categorie III 'gebondenheid'

Beschrijving	Steunen schoorsteenkap
Omgeving	Buiten
Primaire drager	Ruimteverwarming
Asbestmateriaal	Buis, koker, leiding, pijp, doorvoer
Bindmiddel van asbestmateriaal	Cement
Gebondenheid op basis van bindmiddel	Hecht
Hoeveelheid (lengte - omtrek - dikte - aantal)	<ul style="list-style-type: none"><li>• 0,20 m - 6,00 cm - 1,00 cm - 1 stuk</li></ul>
Totaal volume	< 0,001 m <sup>3</sup>
Eenvoudig bereikbaar	Ja
Bevestigingswijze	<ul style="list-style-type: none"><li>• Geklemd</li><li>• Verlijmd, ingegoten, versmeerd</li></ul>
Identificatiemethode	Vaststelling zonder monsternamen
Destructieve handeling voor identificatie	Nee
Opmerking	De steunen van de schoorsteenkap zien er asbestcement uit; geen beperkingsfiche gezien buitenschil toepassing (rookgaskanaal) volgens inspectieprotocol; staalname niet mogelijk (niet bereikbaar)

- Zorg voor een veilig beheer. Vermijd het beschadigen van het asbestmateriaal. Controleer de toestand jaarlijks op wijzigingen.
- Zorg voor een veilig beheer en verwijder dit asbestmateriaal wanneer het bij werken eenvoudig bereikbaar wordt. Controleer de toestand jaarlijks op wijzigingen.

- Eenvoudige handelingen: mag via doe-het-zelf of door werknemer(s) met opleidingsattest eenvoudige handelingen  
Indien zonder slijpen of breken verwijderd kan worden en mits gebruik PBM's

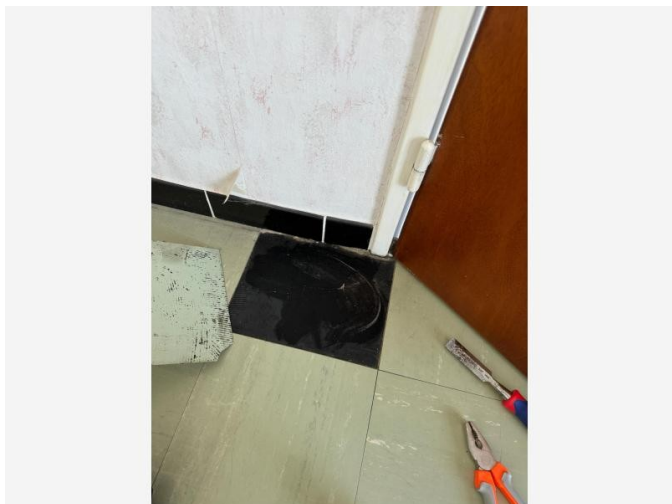
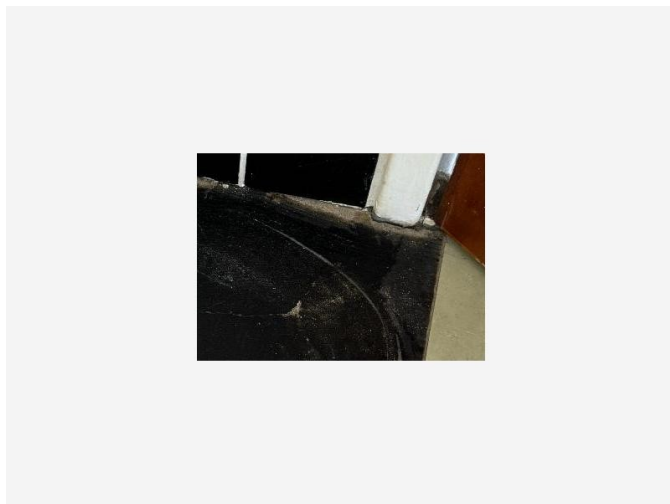
Het asbestmateriaal valt onder de mijlpaal van 2040.

Eindbeoordeling materiaalrisico	Zeer laag materiaalrisico en/of zeer lage kans op vezelvrijgave
---------------------------------	---

Gebondenheid	Categorie 1: hechtgebonden in oorsprong
Asbestsoort (vezeltype)	Alleen chrysotiel
Asbestconcentratie	Laag (< 50%)
Afschermingsgraad van het gehele materiaal	Geheel of deels (ook) vrij aan de binnenlucht
Toestand van het materiaal	Onbeschadigd, niet verweerd

#	Type	Referentie	Resultaat
3.1	Puntmonster	#4 Vloertegelijm	Chrysotiel

Beschrijving	Vloertegellijm
Omgeving	Binnen
Primaire drager	Vloer
Asbestmateriaal	In-situ afwerkingslagen - Lijmlaag
Bindmiddel van asbestmateriaal	Lijm
Gebondenheid op basis van bindmiddel	Hecht
Hoeveelheid (oppervlakte - dikte - aantal)	<ul style="list-style-type: none"><li>• 35,00 m<sup>2</sup> - 1,00 mm - 1 stuk</li></ul>
Totaal volume	0,035 m <sup>3</sup>
Eenvoudig bereikbaar	Ja
Bevestigingswijze	<ul style="list-style-type: none"><li>• Verlijmd, ingegoten, versmeerd</li></ul>
Identificatiemethode	Vaststelling met monsternamen
Destructieve handeling voor identificatie	Nee

- Zorg voor een veilig beheer. Vermijd het beschadigen van het asbestmateriaal. Controleer de toestand jaarlijks op wijzigingen.
- Zorg voor een veilig beheer en verwijder dit asbestmateriaal wanneer het bij werken eenvoudig bereikbaar wordt. Controleer de toestand jaarlijks op wijzigingen.

- Hermetische zone (erkend asbestverwijderaar)  
Lijm laag moeilijk te verwijderen zonder risico op vrijgave asbestvezels, exacte verwijderingsmethode te laten adviseren door erkende asbestverwijderaar

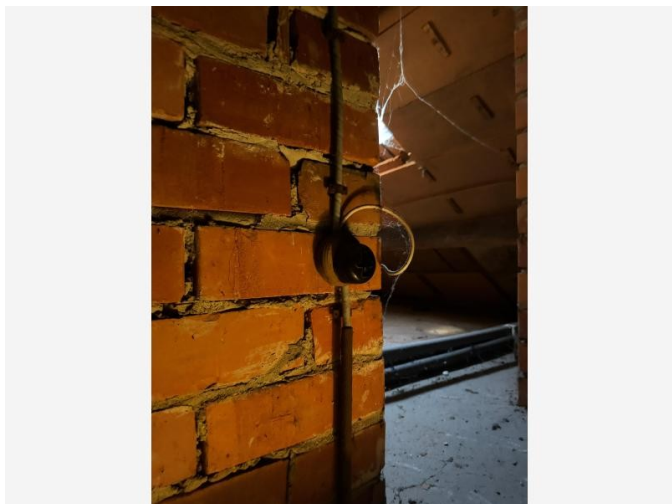
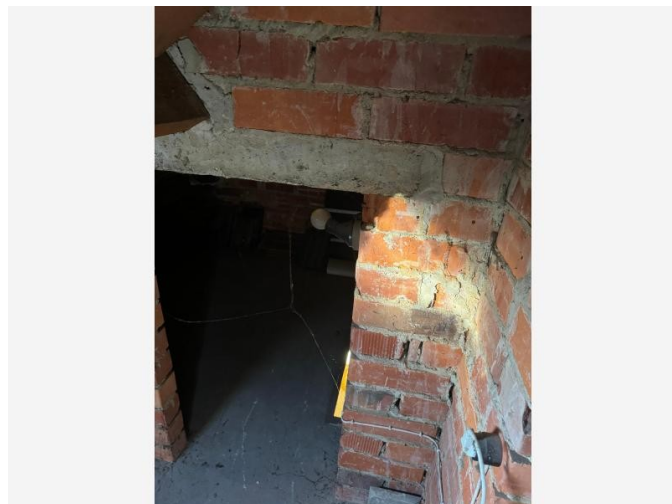
Het asbestmateriaal valt onder de mijlpaal van 2040.

Eindbeoordeling materiaalrisico	Laag materiaalrisico en/of verlaagde kans op vezelvrijgave
---------------------------------	--

Gebondenheid	Categorie 1: hechtgebonden in oorsprong
Asbestsoort (vezeltype)	Crocidoliet aanwezig
Asbestconcentratie	Laag (< 50%)
Afschermingsgraad van het gehele materiaal	Geheel of deels (ook) vrij aan de binnenlucht
Toestand van het materiaal	Onbeschadigd, niet verweerd

Beschrijving	Schakelaar, lamsokkel & stopcontact zolder
Omgeving	Binnen
Primaire drager	Communicatie en elektrische infrastructuur en uitrusting
Asbestmateriaal	Plaat, paneel, tablet - Type Bakeliet
Bindmiddel van asbestmateriaal	Kunststof of -hars
Gebondenheid op basis van bindmiddel	Hecht
Hoeveelheid (oppervlakte - dikte - aantal)	• 0,01 m <sup>2</sup> - 1,00 cm - 3 stuks
Totaal volume	< 0,001 m <sup>3</sup>
Eenvoudig bereikbaar	Ja
Bevestigingswijze	• Geschroefd
Identificatiemethode	Vaststelling zonder monstername
Destructieve handeling voor identificatie	Nee

- Zorg voor een veilig beheer. Vermijd het beschadigen van het asbestmateriaal. Controleer de toestand jaarlijks op wijzigingen.
- Zorg voor een veilig beheer en verwijder dit asbestmateriaal wanneer het bij werken eenvoudig bereikbaar wordt. Controleer de toestand jaarlijks op wijzigingen.

- Eenvoudige handelingen: mag via doe-het-zelf of door werknemer(s) met opleidingsattest eenvoudige handelingen  
Zonder slijpen of breken en mits gebruik PBM's

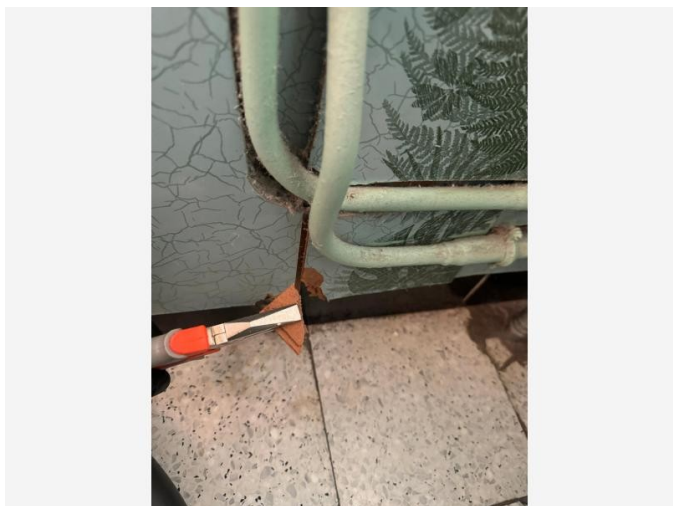
Muurbeplating in de badkamer betreft samengeperste houtvezelplaten

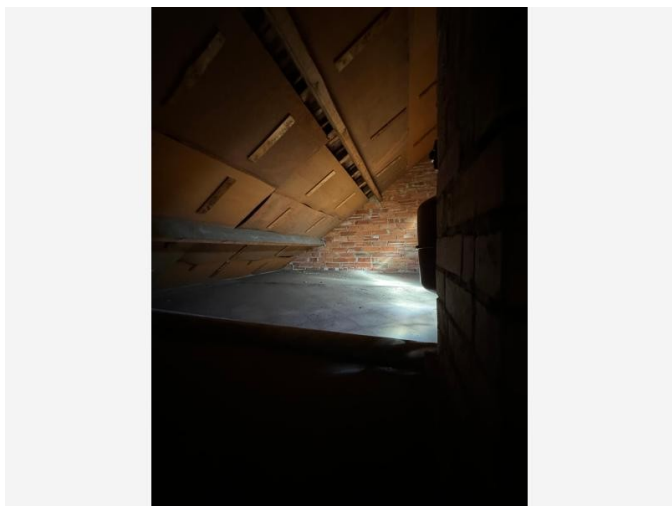
Het dak van de woning betreft dakpannen met houten panelen als onderdak. De veranda is volledig uit glas.

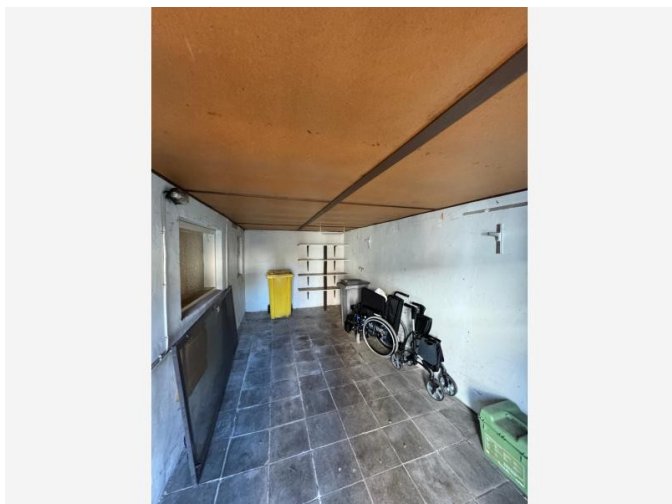
Plafond in het bijgebouw betreft houtvezelplaten

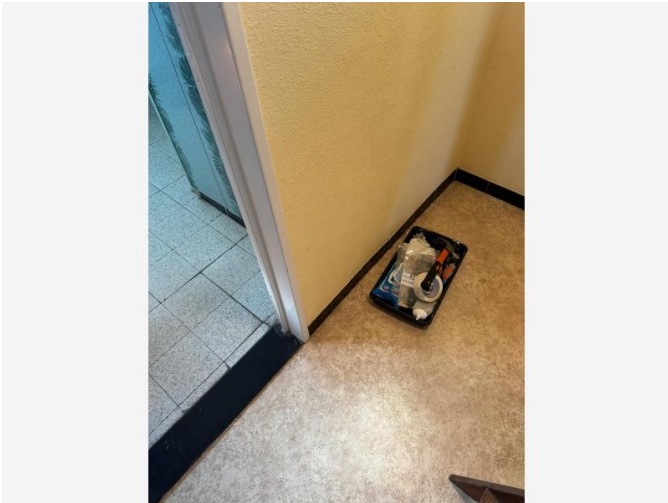
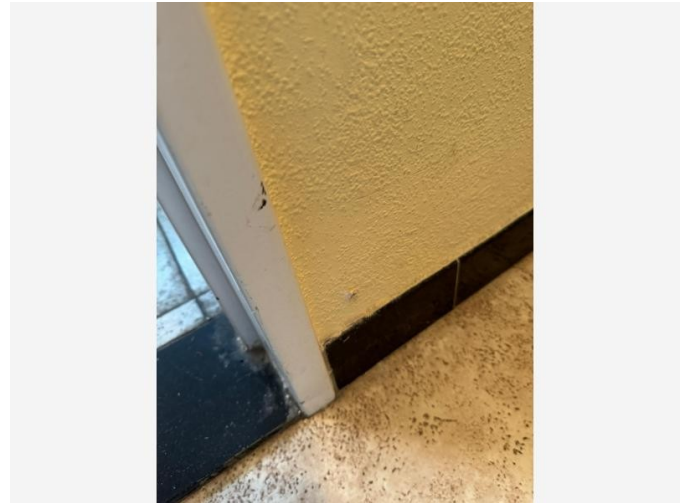
## Fiche 8: Pleisterwerk muren

Geen asbest

#	Type	Referentie	Resultaat
8.1	Mengmonster	#1 Pleisterwerk muren	Geen asbest

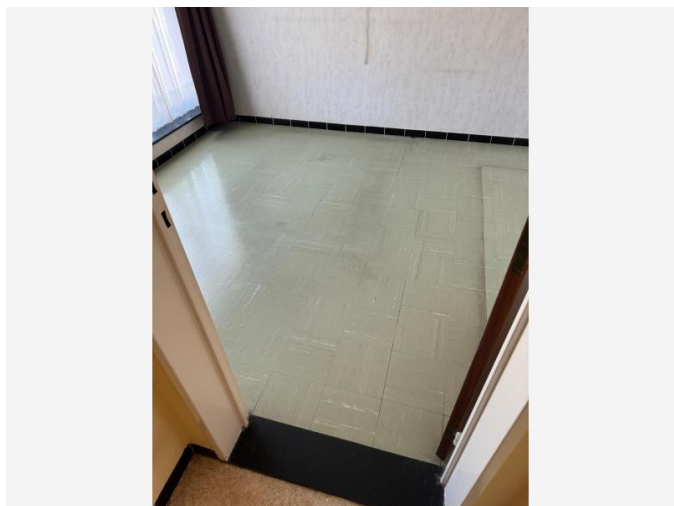
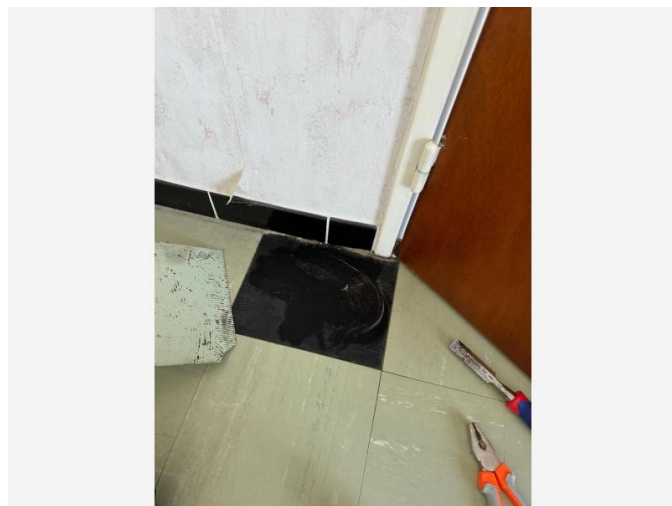
Geen asbest

#	Type	Referentie	Resultaat
9.1	Puntmonster	#3 Vloertegel	Geen asbest

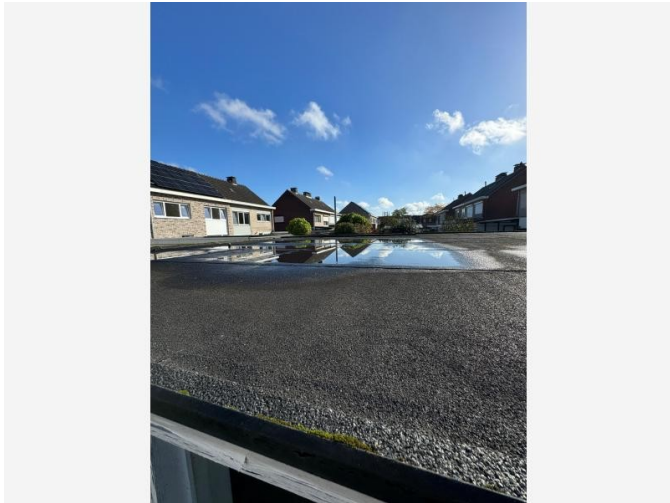
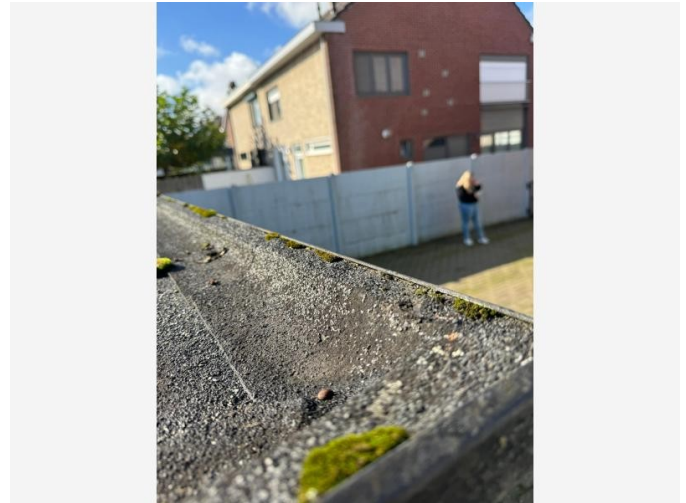
Geen asbest

#	Type	Referentie	Resultaat
10.1	Puntmonster	#5 Roofing	Geen asbest
