Asbestinventarisatetest

Jordaensstraat 3, 2330 Merksplas

Attestnummer : 20241122-000129.000

Uitgegeven op : 22.11.2024

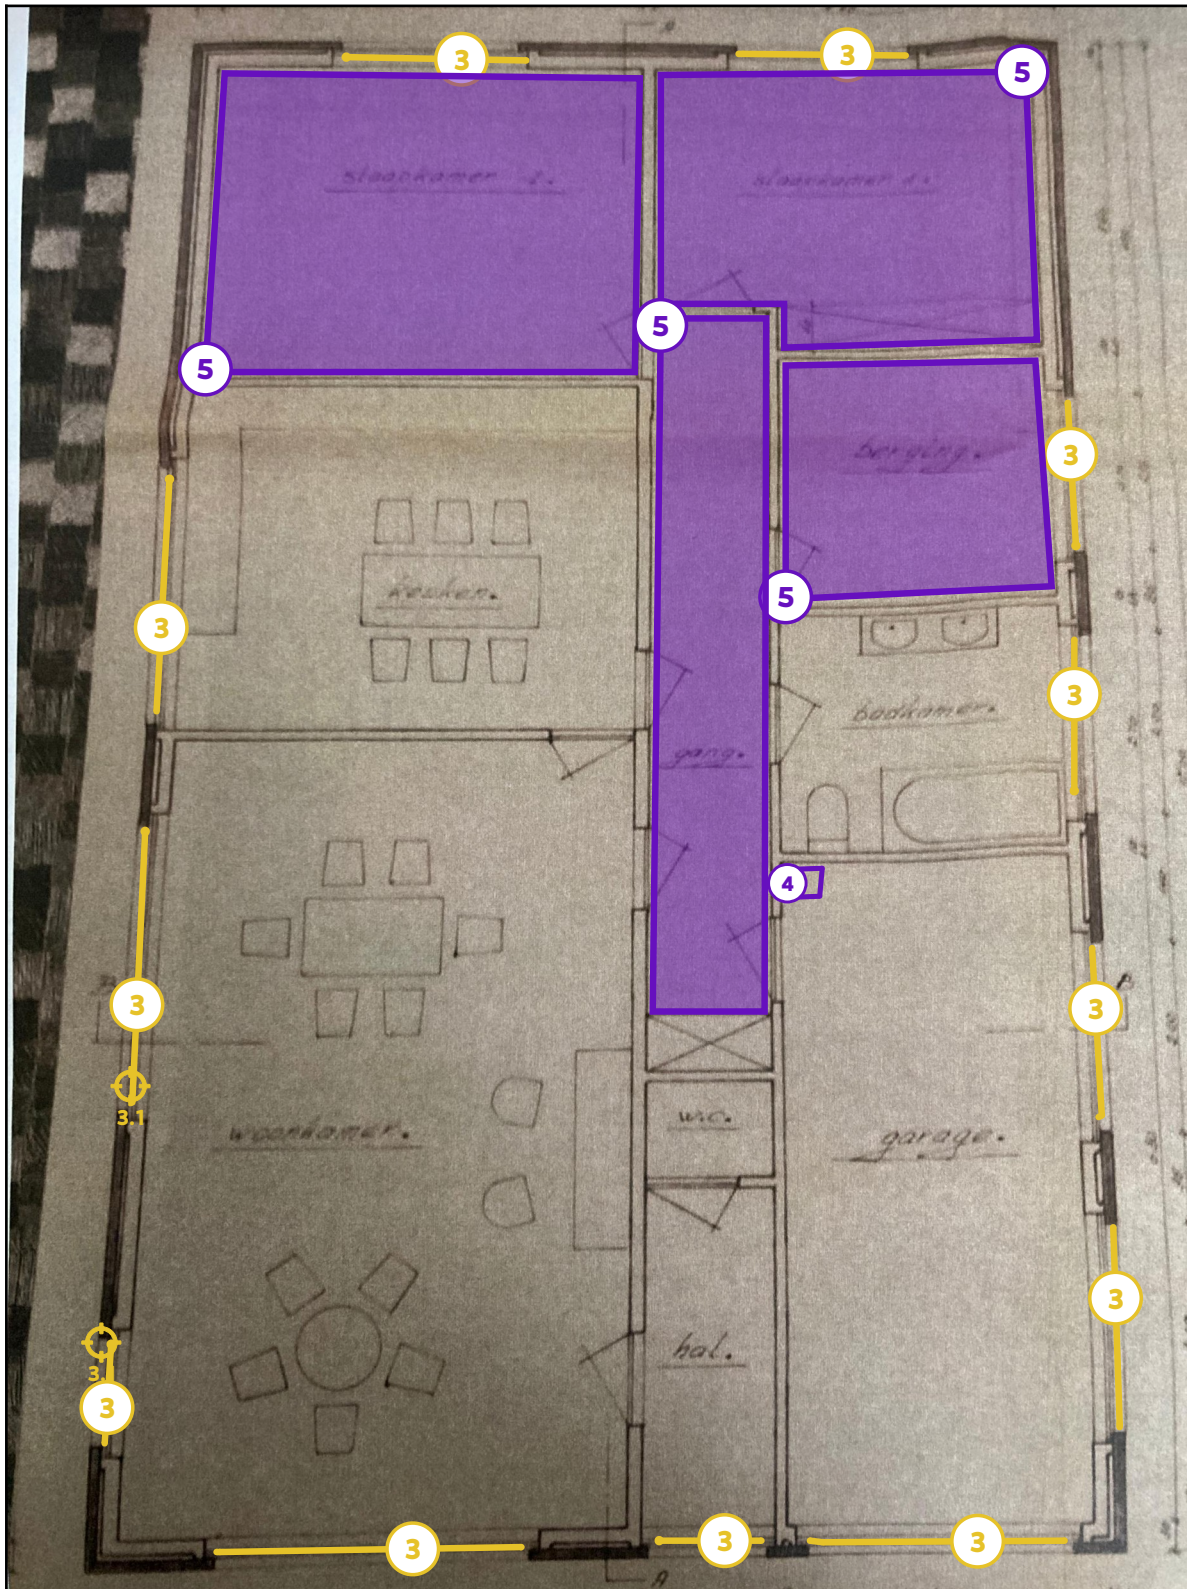
Plan 1.1: plan

3. Kit ramen (tegen metselwerk)	Asbestmateriaal	Zorgvuldig beheren
3.1 Code: mm 02	Mengmonster	-
4. CV Junkers	Advies	-
5. vloerzeil	Advies	-

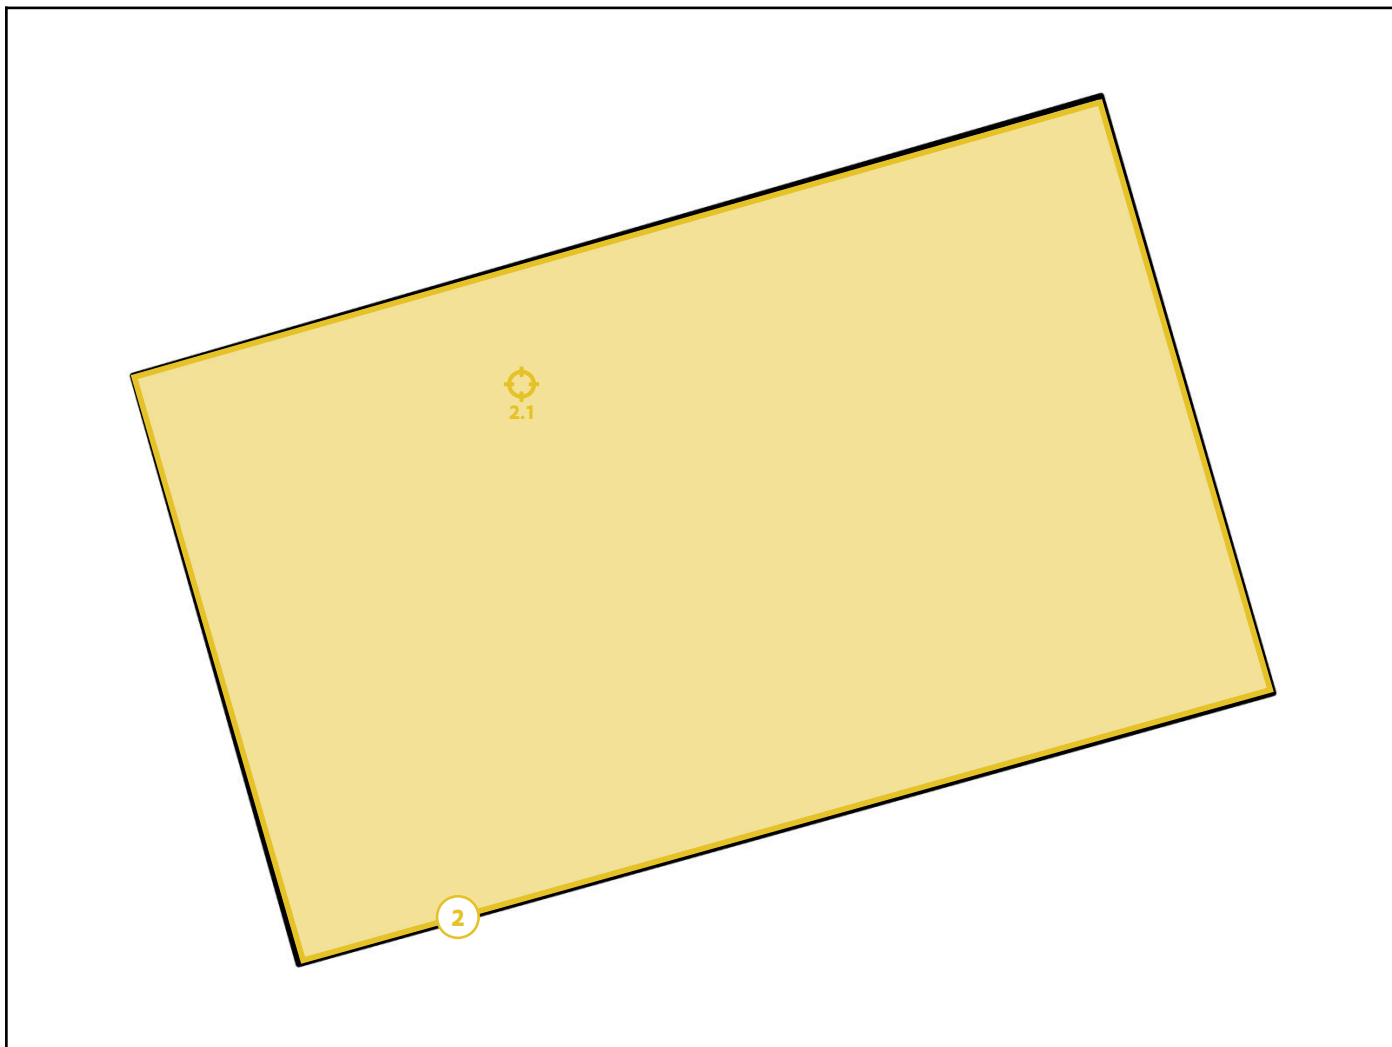
Plan 1.4: Hoofdgebouw plan

Beschrijving	Type	Actie
2. Daklei	Asbestmateriaal	Zorgvuldig beheren
2.1 Code: mm 03	Puntmonster	-

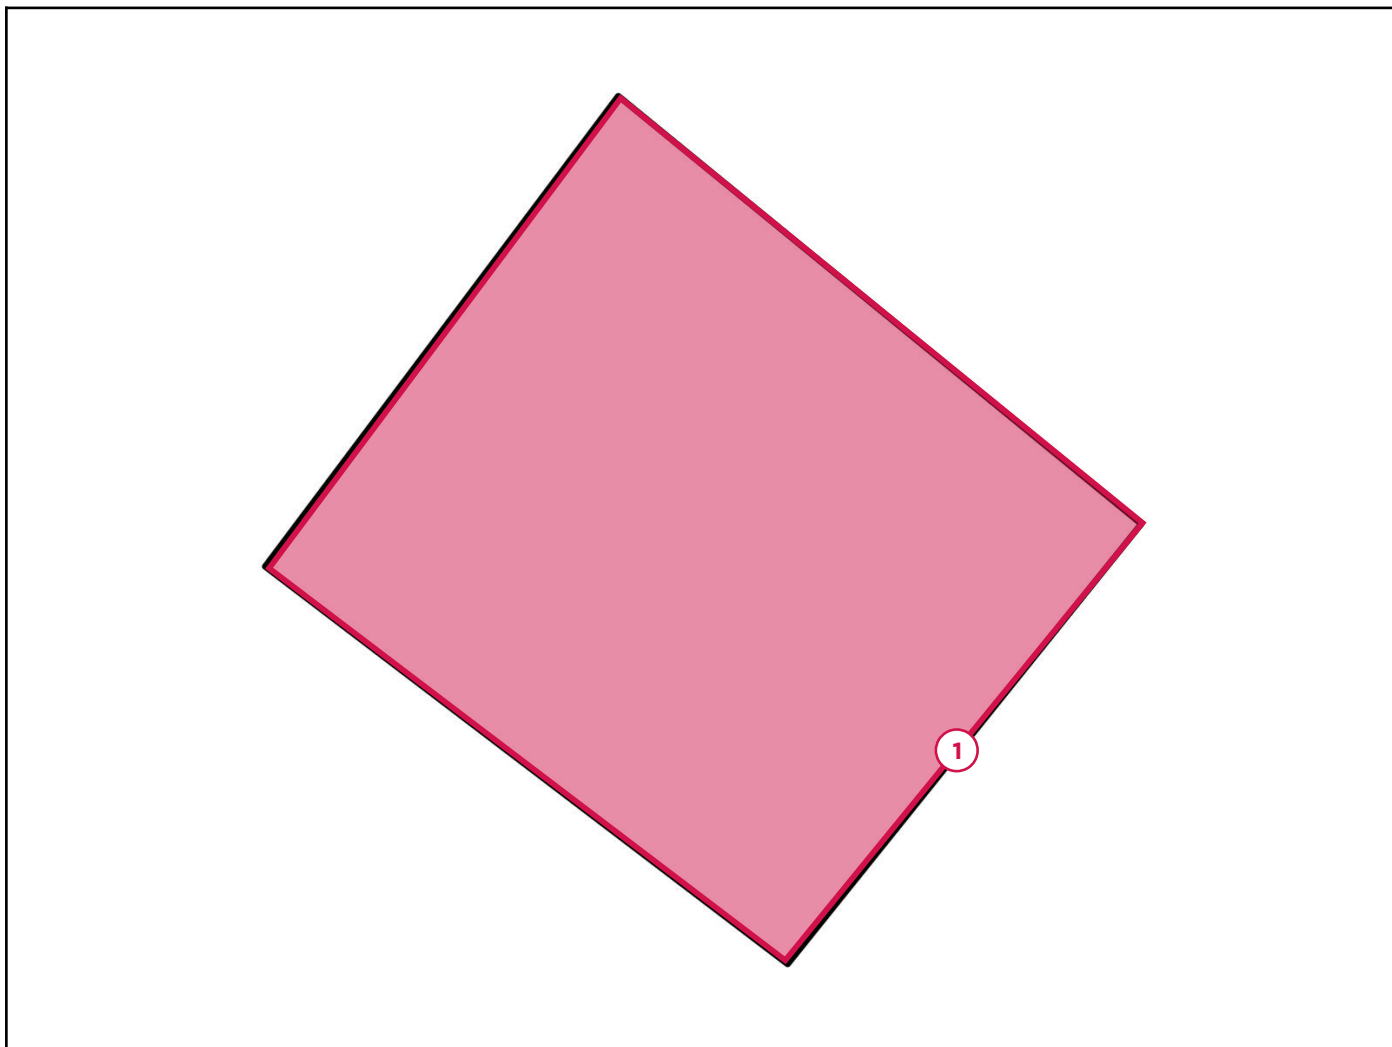
Plan 3.1: Bijgebouw plan

Beschrijving	Type	Actie
1. asbest cement golfplaten	Asbestmateriaal	Dringend verwijderen

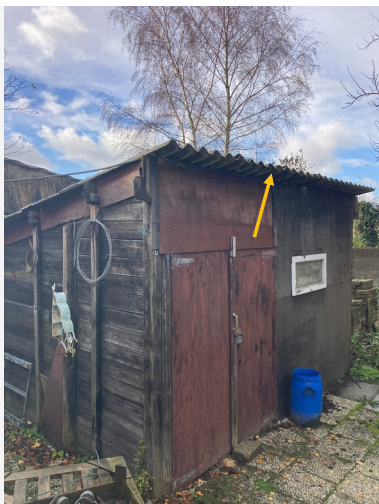
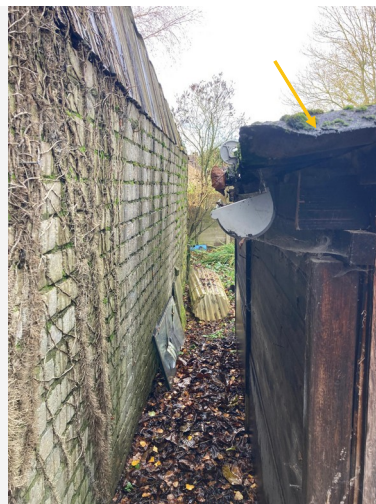
Eindbeoordeling materiaalrisico	Hoog materiaalrisico en/of hoge kans op vezelvrijgave
Opmerking	Crocidoliet is een aanname bij gebrek aan staalname. Staalanalyse kan een andere asbestsoort met zich meebrengen en de risico beoordeling beïnvloeden.

Gebondenheid	Categorie 1: hechtgebonden in oorsprong
Asbestsoort (vezeltype)	Crocidoliet aanwezig
Asbestconcentratie	Laag (< 50%)
Afschermingsgraad van het gehele materiaal	Geheel of deels (ook) vrij aan de binnenlucht
Toestand van het materiaal	Matig beschadigd, matig verweerd

Beschrijving	asbest cement golfplaten
Omgeving	Buiten
Primaire drager	Schuin dak
Asbestmateriaal	Dak- en gevelbekleding - Golfplaat
Bindmiddel van asbestmateriaal	Cement
Gebondenheid op basis van bindmiddel	Hecht
Hoeveelheid (oppervlakte - aantal)	<ul style="list-style-type: none">• 16,00 m² - 1 stuk
Totale oppervlakte	16,00 m ²
Eenvoudig bereikbaar	Ja
Bevestigingswijze	<ul style="list-style-type: none">• Geklemd• Geschroefd
Identificatiemethode	Vaststelling zonder monsternamen
Destructieve handeling voor identificatie	Nee
Opmerking	Afdruipzone aanwezig.

Dringend verwijderen

- Zorg voor een veilig beheer. Vermijd het beschadigen van het asbestmateriaal. Controleer de toestand jaarlijks op wijzigingen.
- Hemelwater dat afspoelt van asbestcement daken of gevels kan asbestdeeltjes bevatten. Gebruik het enkel voor gesloten circuits (bv. spoelen toiletten). Reinig na het vervangen van het dak of de gevel de dakgoten en regenwaterput of -ton om asbesthoudend sediment of slib te verwijderen
- Voer bijkomende staalname(s) uit.

- Eenvoudige handelingen: mag via doe-het-zelf of door werknemer(s) met opleidingsattest eenvoudige handelingen
Deze toepassing is hechtgebonden en mag bijgevolg ook door een particulier verwijderd worden.

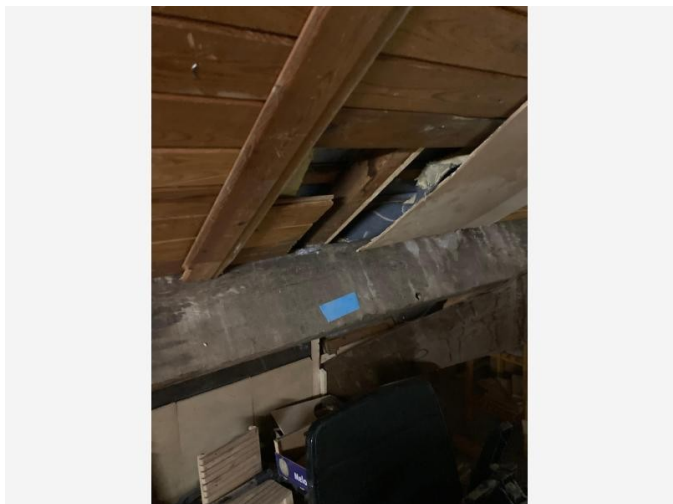
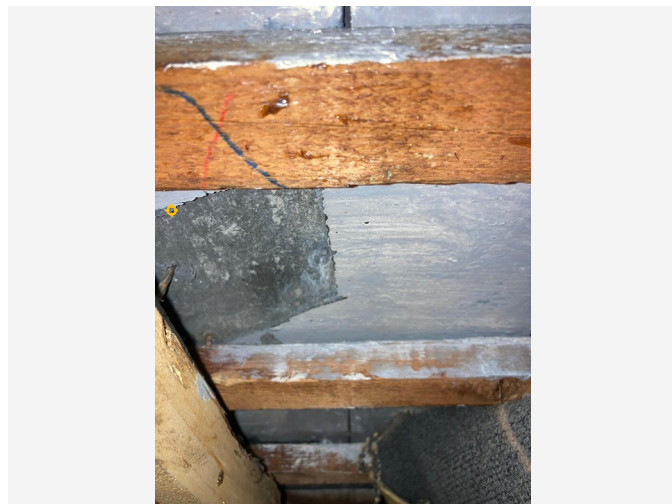
Eindbeoordeling materiaalrisico	Zeer laag materiaalrisico en/of zeer lage kans op vezelvrijgave
---------------------------------	---

Gebondenheid	Categorie 1: hechtgebonden in oorsprong
Asbestsoort (vezeltype)	Crocidoliet aanwezig
Asbestconcentratie	Laag (< 50%)
Afschermingsgraad van het gehele materiaal	Enkel randen niet afgeschermd maar geen contact met binnenluchtstromen
Toestand van het materiaal	Onbeschadigd, niet verweerd

#	Type	Referentie	Resultaat
2.1	Puntmonster	mm 03	Chrysotiel, Crocidoliet

Beschrijving	Daklei
Omgeving	Binnen
Primaire drager	Schuin dak
Asbestmateriaal	Dak- en gevelbekleding - Lei, shingle
Bindmiddel van asbestmateriaal	Cement
Gebondenheid op basis van bindmiddel	Hecht
Hoeveelheid (oppervlakte - aantal)	<ul style="list-style-type: none">• 250,00 m² - 1 stuk
Totale oppervlakte	250,00 m ²
Eenvoudig bereikbaar	Nee <ul style="list-style-type: none">• Het asbestmateriaal is bedekt (uitgezonderd laag verf, coating, behang, kunststof, textiel) en het wegnemen van het bedekkende materiaal kan niet zonder het bedekkende materiaal te beschadigen.
Bevestigingswijze	<ul style="list-style-type: none">• Geklemd• Genageld, geniet
Identificatiemethode	Vaststelling met monsternamen
Destructieve handeling voor identificatie	Nee
Opmerking	<p>Het monster werd genomen vanop de zolder langs de binnenzijde.</p> <p>Staalname langs buiten is niet mogelijk aangezien er een overzetdak is geplaatst over het leien dak.</p> <p>Vandaar dat ook als omgeving 'binnen' werd aangeduid. De leien zijn immers niet in contact met de buitenlucht.</p>

Zorgvuldig beheren

- Zorg voor een veilig beheer. Vermijd het beschadigen van het asbestmateriaal. Controleer de toestand jaarlijks op wijzigingen.

- Eenvoudige handelingen: mag via doe-het-zelf of door werknemer(s) met opleidingsattest eenvoudige handelingen
Dakleien zijn een hechtgebonden toepassing. Deze mogen verwijderd worden door een aannemer / dakwerker met opleidingsattest eenvoudige handelingen.

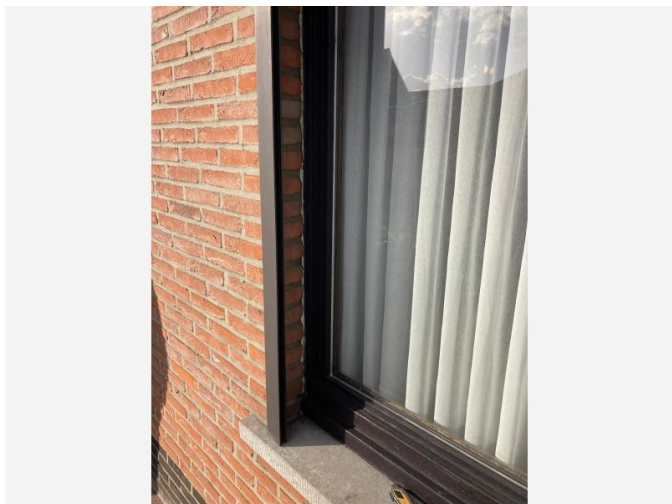
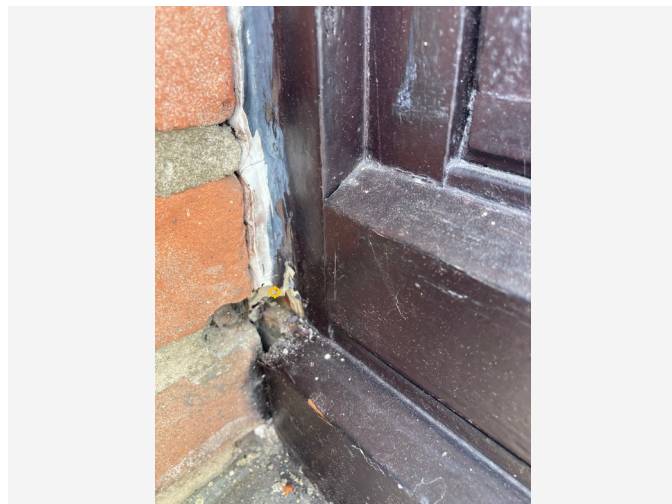
Eindbeoordeling materiaalrisico	Laag materiaalrisico en/of verlaagde kans op vezelvrijgave
---------------------------------	--

Gebondenheid	Categorie 1: hechtgebonden in oorsprong
Asbestsoort (vezeltype)	Alleen chrysotiel
Asbestconcentratie	Laag (< 50%)
Afschermingsgraad van het gehele materiaal	Geheel of deels vrij aan de buitenlucht
Toestand van het materiaal	Licht beschadigd, licht verweerd. Intact calciumsilicaatmateriaal of categorie III 'gebondenheid'

#	Type	Referentie	Resultaat
3.1	Mengmonster	mm 02	Chrysotiel

Beschrijving	Kit ramen (tegen metselwerk)
Omgeving	Buiten
Primaire drager	Wandopening verticaal (raam, deur, ...)
Asbestmateriaal	In-situ afwerkingslagen - Pasta, stopverf, voegsel, stopsel, vulsel, mastiek, kitten, ...
Bindmiddel van asbestmateriaal	Kitten, mastiek, pasta
Gebondenheid op basis van bindmiddel	Hecht
Hoeveelheid (gewicht - aantal)	<ul style="list-style-type: none">• 0,50 kg - 12 stuks
Totaal gewicht	6,00 kg
Eenvoudig bereikbaar	Ja
Bevestigingswijze	<ul style="list-style-type: none">• Verlijmd, ingegoten, versmeerd
Identificatiemethode	Vaststelling met monstername
Destructieve handeling voor identificatie	Nee
Opmerking	De kit van de ramen binnen (glaswerk) is niet asbestverdacht. Staalname gebeurde buiten tussen raamkaders en metselwerk.

Zorgvuldig beheren

- Zorg voor een veilig beheer. Vermijd het beschadigen van het asbestmateriaal. Controleer de toestand jaarlijks op wijzigingen.

- Eenvoudige handelingen: mag via doe-het-zelf of door werknemer(s) met opleidingsattest eenvoudige handelingen
Stopverf of kit mag verwijderd worden door een aannemer met opleidingsattest eenvoudige handelingen.

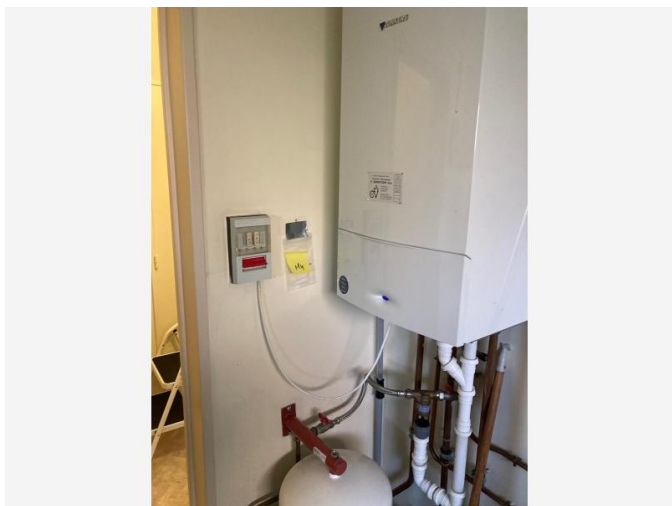
De CV junkers is van 2014: geen asbestverdachte toepassingen.

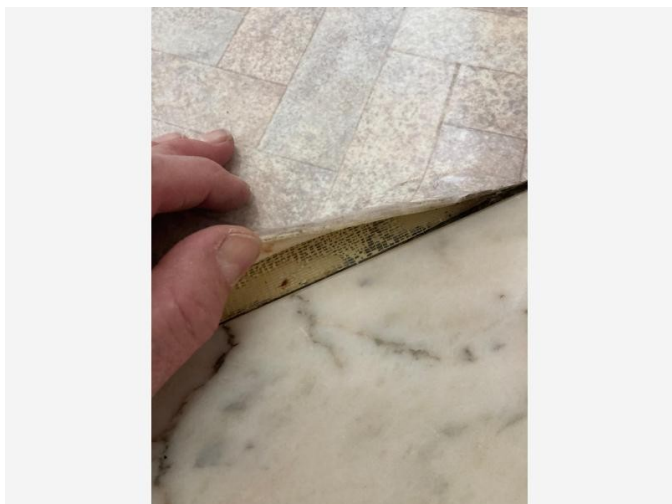
Het vloerzeil is niet asbestverdacht: soepel / pvc

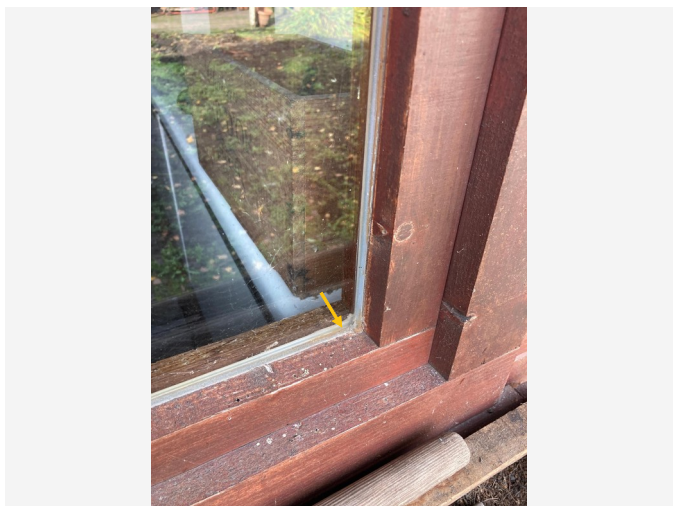
De kit van het tuinhuis is niet asbestverdacht.

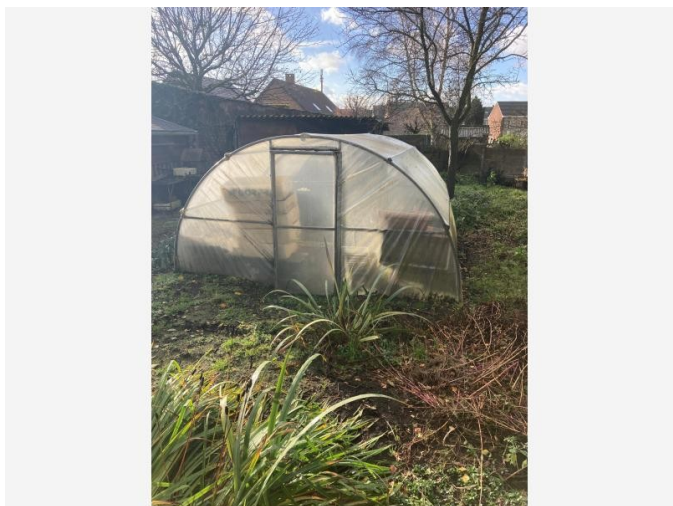
De serre bestaat uit plastic

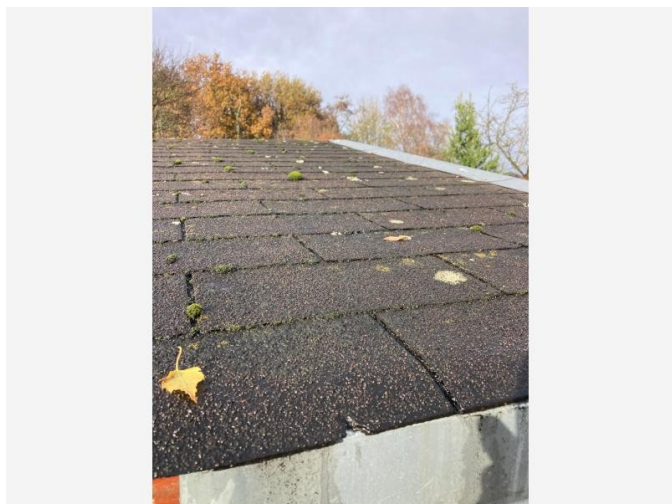
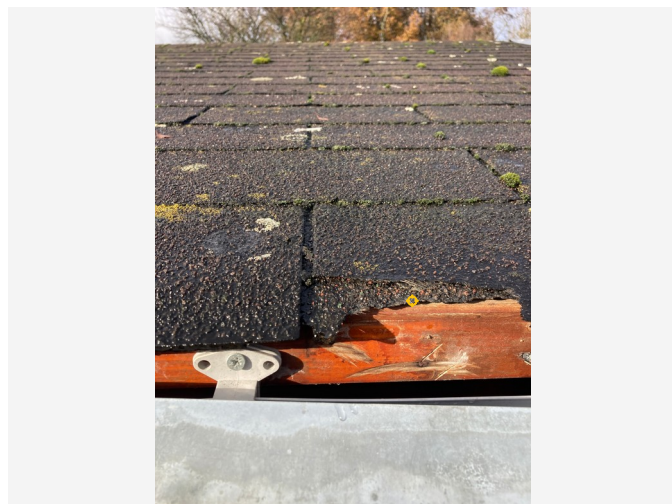
Geen asbest

#	Type	Referentie	Resultaat
8.1	Puntmonster	mm 01	Geen asbest

Beschrijving	roofing tuinhuisje
Omgeving	Buiten
Primaire drager	Schuin dak
Bindmiddel van materiaal	Bitumen (roofing, teer, asfalt)
Gebondenheid op basis van bindmiddel	Hecht
Hoeveelheid (oppervlakte - aantal)	• 25,00 m ² - 1 stuk
Totale oppervlakte	25,00 m ²
Identificatiemethode	Vaststelling met monsternamen
Destructieve handeling voor identificatie	Nee

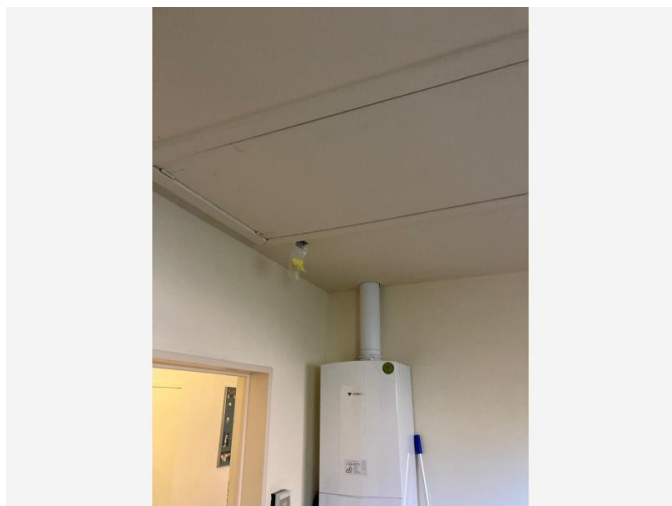
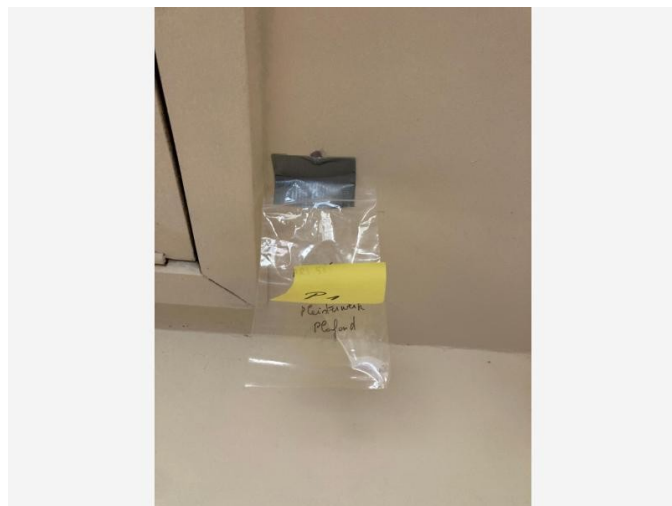
Geen asbest

#	Type	Referentie	Resultaat
9.1	Mengmonster	mm 05	Geen asbest

Beschrijving	pleisterwerk plafonds
Omgeving	Binnen
Primaire drager	Plafond
Bindmiddel van materiaal	Gips - kalk
Gebondenheid op basis van bindmiddel	Niet-hechtgebonden
Hoeveelheid (oppervlakte - dikte - aantal)	• 180,00 m ² - 1,00 cm - 1 stuk
Totaal volume	1,80 m ³
Identificatiemethode	Vaststelling met monstername
Destructieve handeling voor identificatie	Nee
Opmerking	Alle plafonds zijn bepleisterd.

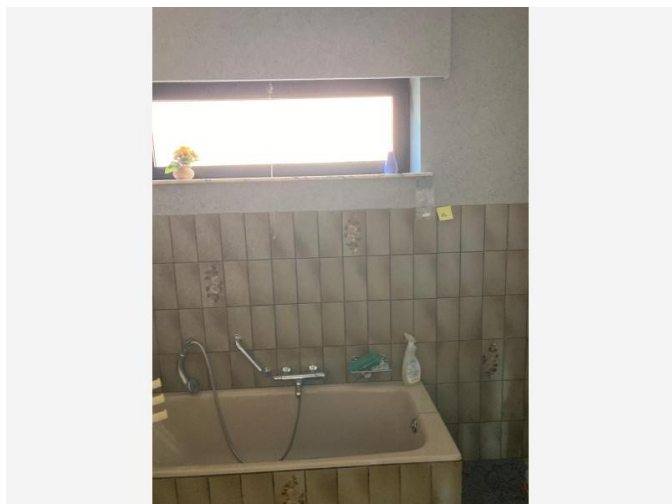
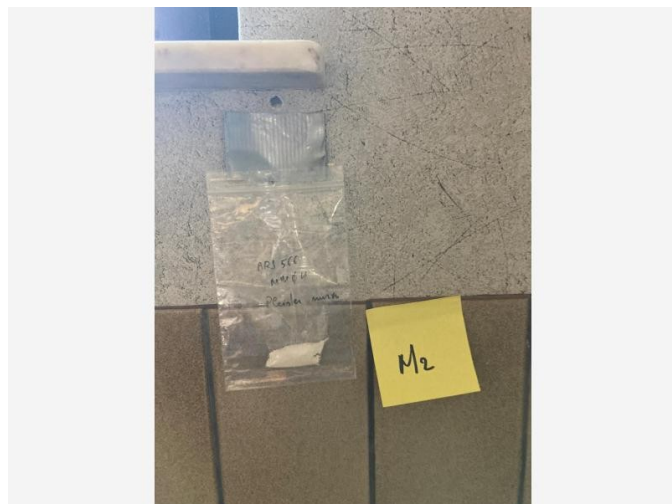
Geen asbest

#	Type	Referentie	Resultaat
10.1	Mengmonster	mm 04	Geen asbest

Beschrijving	pleisterwerk muren
Omgeving	Binnen
Primaire drager	Binnenwand
Bindmiddel van materiaal	Gips - kalk
Gebondenheid op basis van bindmiddel	Niet-hechtgebonden
Hoeveelheid (oppervlakte - dikte - aantal)	• 900,00 m ² - 1,00 cm - 1 stuk
Totaal volume	9,00 m ³
Identificatiemethode	Vaststelling met monstername
Destructieve handeling voor identificatie	Nee
Opmerking	<p>De opgegeven oppervlakte en dikte van het pleisterwerk is slechts een inschatting ter indicatie. Er kunnen geen rechten aan verleend worden.</p> <p>De badkamer is deeld betegeld (tot +/- 1.5 m hoogte).</p>
