# Asbestinventarisatetest

Hokken 98, 2370 Arendonk

Attestnummer : 20260121-000201.000

Uitgegeven op : 21.01.2026

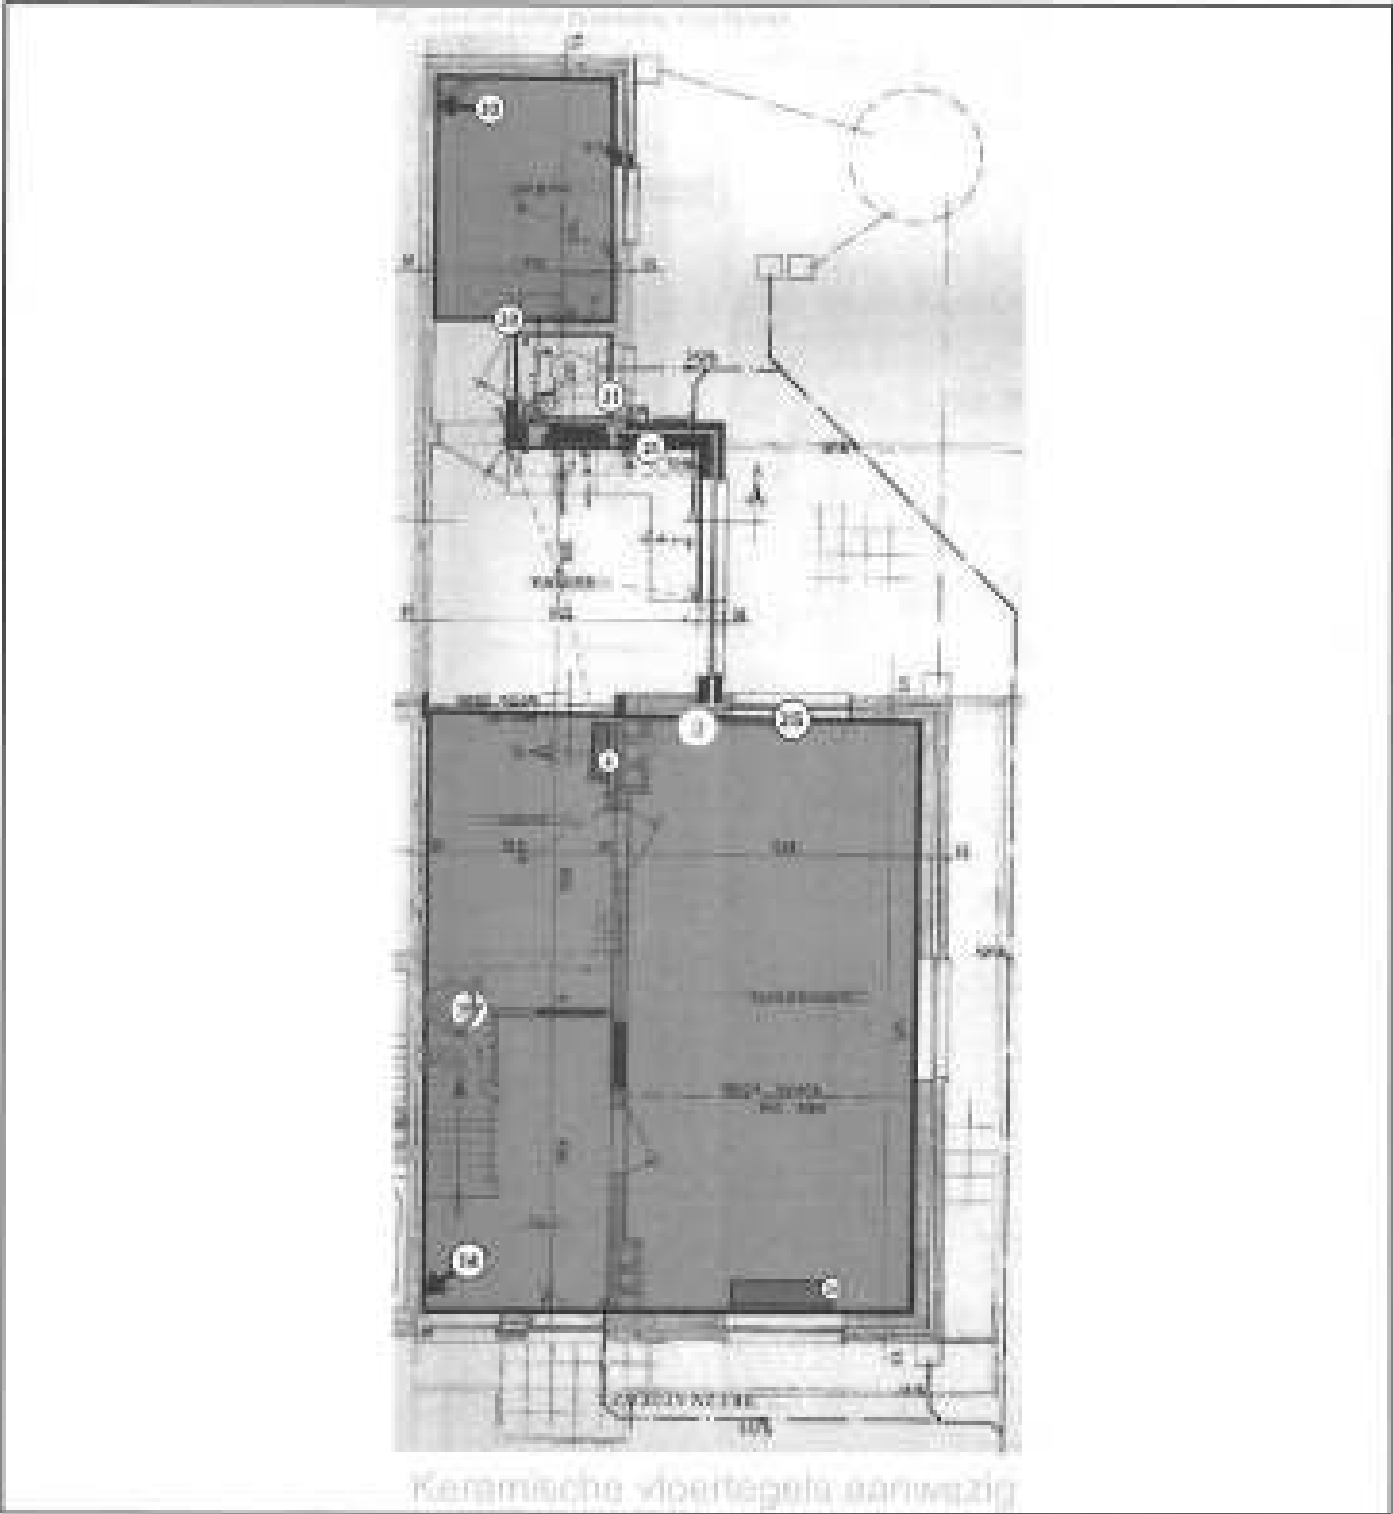
Plan 1.1: Gelijkvloers

| Beschrijving | Type | Actie |
|---|---|---|
| 1. AC rookgast kanaal (achterkant dak) | Asbestmateriaal | Verwijderen |

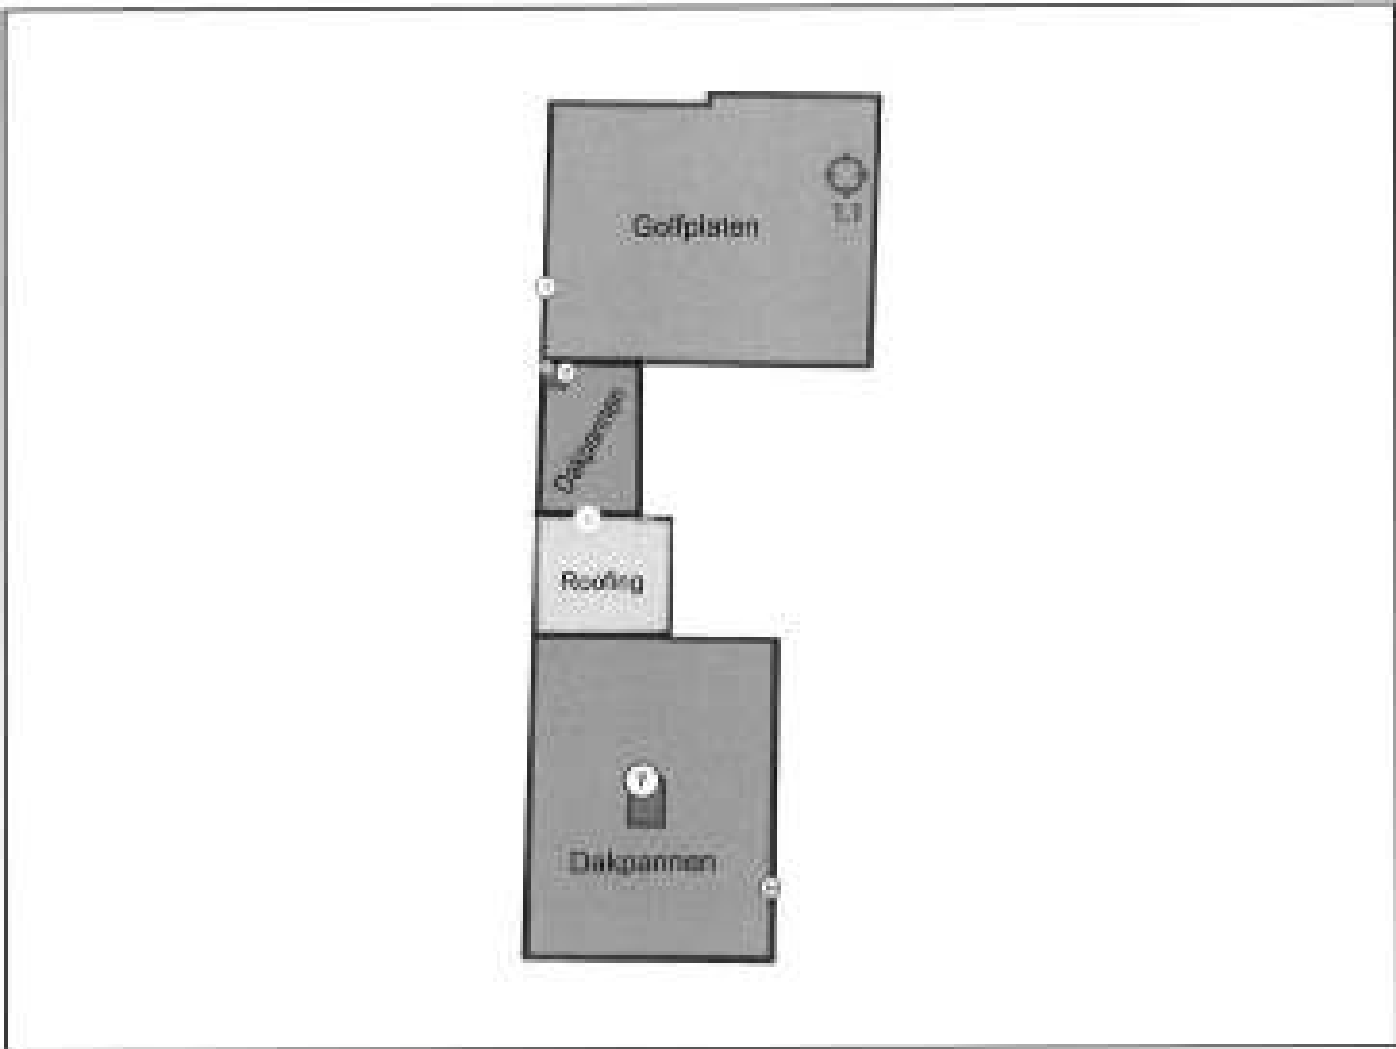
Plan 1.3: Daken

| Beschrijving | Type | Actie |
|---|---|---|
| 1. Garage Dak bestaande uit golfplaten | Asbestmateriaal | Dringend verwijderen |
| 6. Roofing op plat dak boven keuken | Asbestmateriaal | Dringend verwijderen |
| 7. Schouw | Beperking | - |

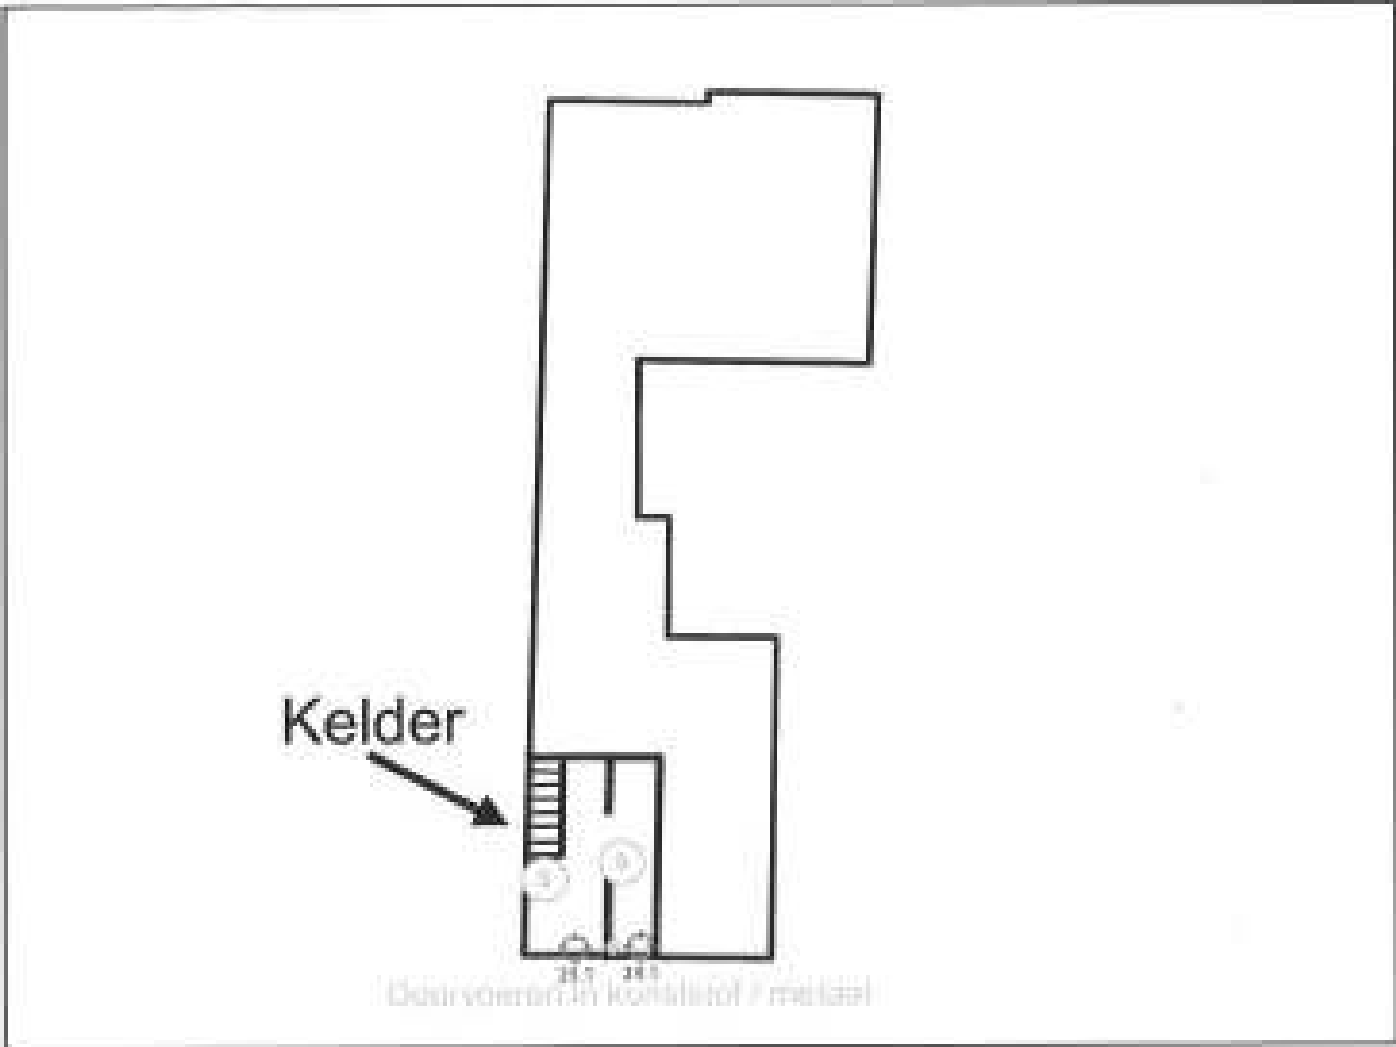
Plan 1.6: Kelder

| Beschrijving | Type | Actie |
|---|---|---|
| 5. Bakeliet schakelaars/stopcontacten | Asbestmateriaal | <a href="#">Bijzondere aanpak</a> |

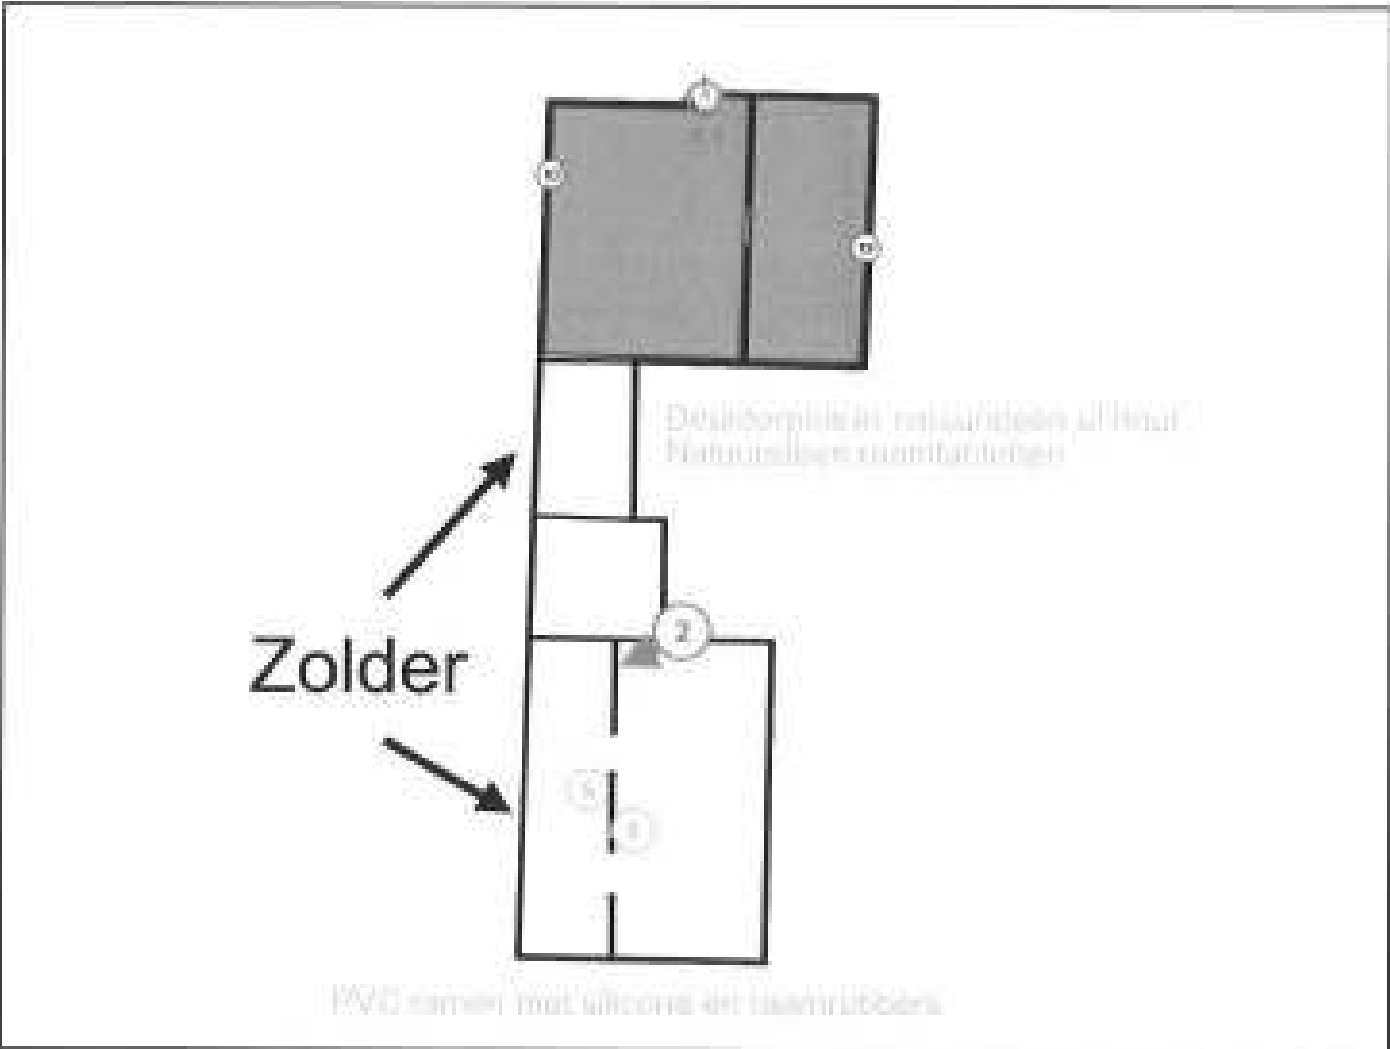
# Plan 1.7: Hoofdgebouw plan

| Beschrijving | Type | Actie |
|---|---|---|
| 2. AC rookgaskanaal (achterkant dak) | Asbestmateriaal | <a href="#">Verwijderen</a> |
| 4. Garage: Afwerkplaat in asbestcement | Asbestmateriaal | <a href="#">Verwijderen</a> |
| 5. Bakeliet schakelaars/stopcontacten | Asbestmateriaal | <a href="#">Verwijderen</a> |

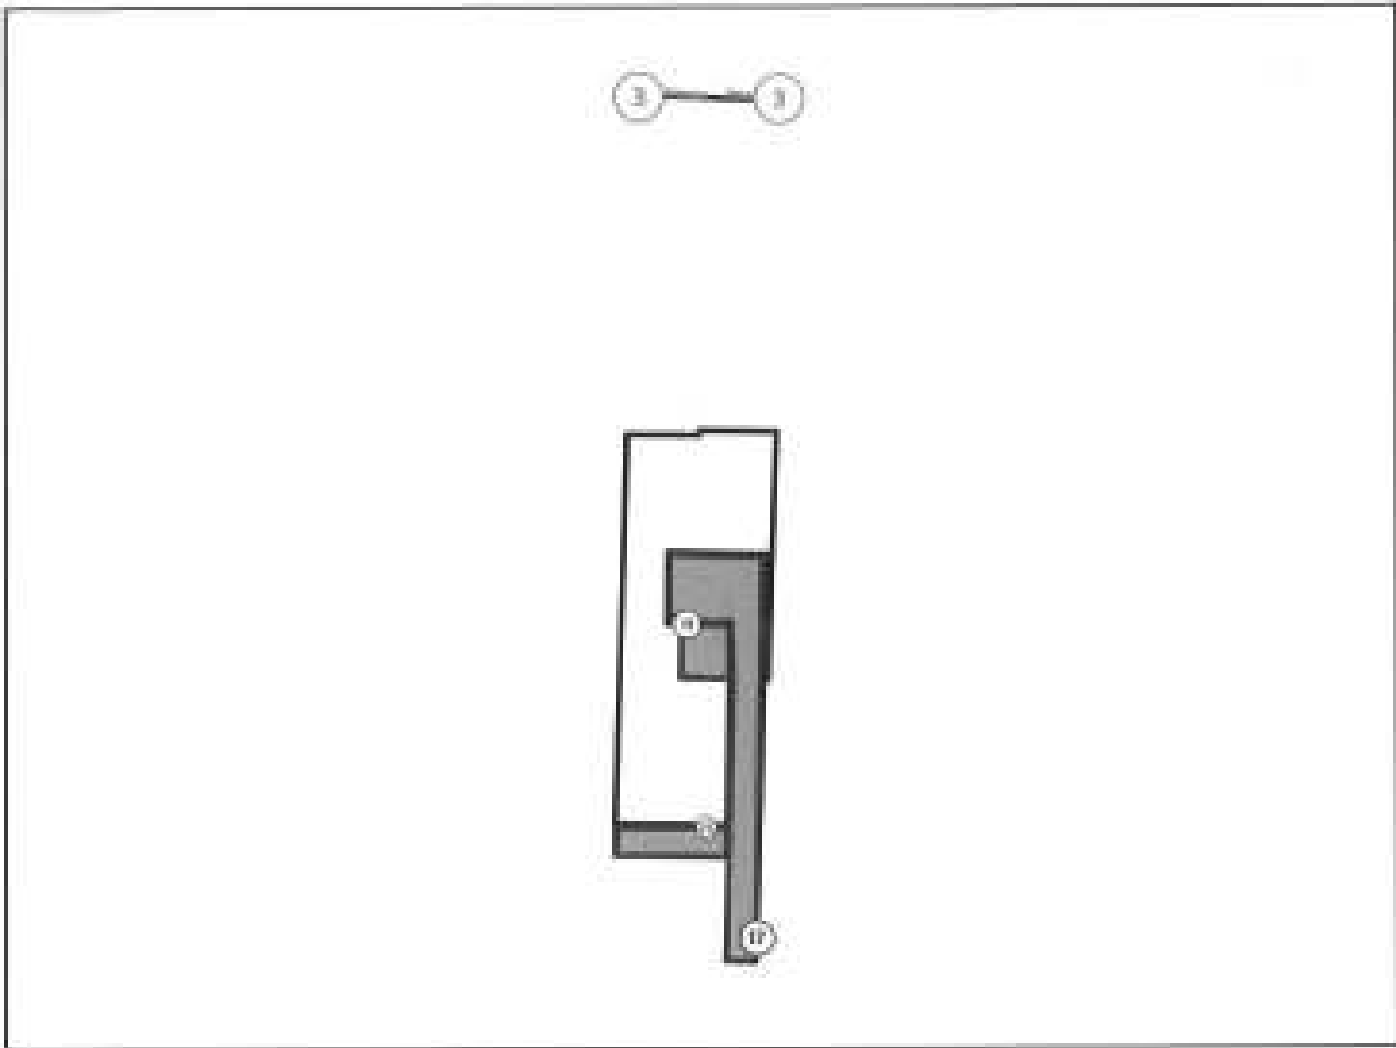
Plan 2.1: Overzicht

| Beschrijving | Type | Actie |
|---|---|---|
| 3. Omheining achteraan tuin: opstaande golfplaten | Asbestmateriaal | <a href="#">Verwijderen</a> |

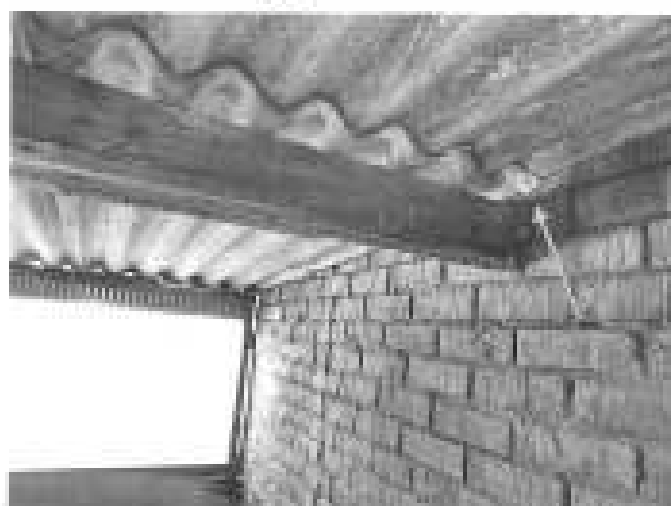
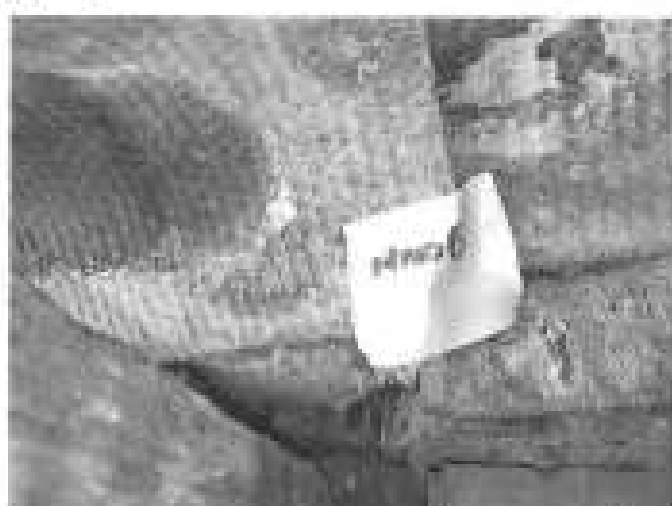
Zicht op het dak

Het asbestmateriaal valt onder de mijlpaal van 2034.

**Dringend verwijderen**

- Scherm in afwachting van verwijdering het asbestmateriaal af van luchtbroeringen en verstoring; bijvoorbeeld door het te verpakken, te fixeren, af te dekken, signalisatie - afbakening aan te brengen, ...
- Verwijder dit asbestmateriaal zo snel mogelijk. Volg de toestand goed op.
- Regenwater dat afspoelt van asbestcement daken of gevels kan asbestdeeltjes bevatten. Gebruik het enkel voor gesloten circuits (bv. spoelen toiletten). Reinig na het vervangen van het dak of de gevel de dakgoten en regenwaterput of -ton om asbesthoudend sediment of slib te verwijderen

- Eenvoudige handelingen: mag via doe-het-zelf of door werknemers met opleidingsattest eenvoudige handelingen  
Deze toepassing kan door een aannemer die over een opleidingsattest eenvoudige handelingen beschikt of door een particulier (doe-het-zelf) verwijderd worden indien er geen verhoogd risico op vrijgave van asbestvezels (max. concentratie 0,01 vezels/cm<sup>3</sup> - CODEX Art. VL3-54) ontstaat en de toepassing voorafgaand wordt gefixeerd/bevochtigd; de individuele elementen zonder machinale werktuigen (boormachine, slijpschijf, hogedrukreiniger, ...) en zonder breken of gooien een voor een losgemaakt worden; en ten slotte dubbel en luchtdicht verpakt weggevoerd worden naar een erkend afvalpunt (recyclagepark).

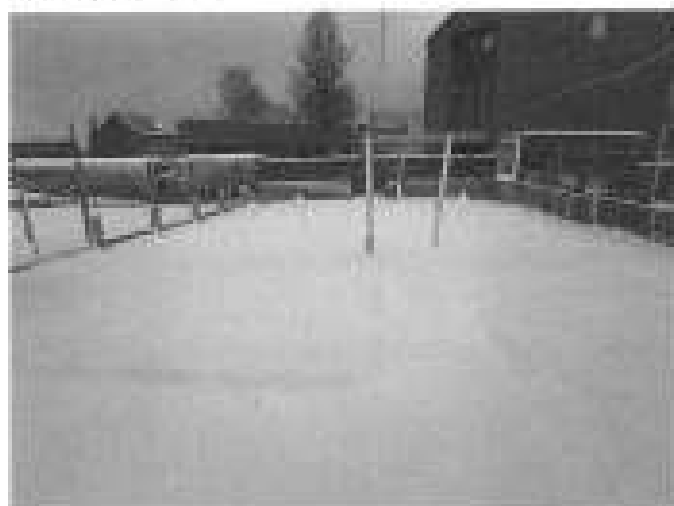
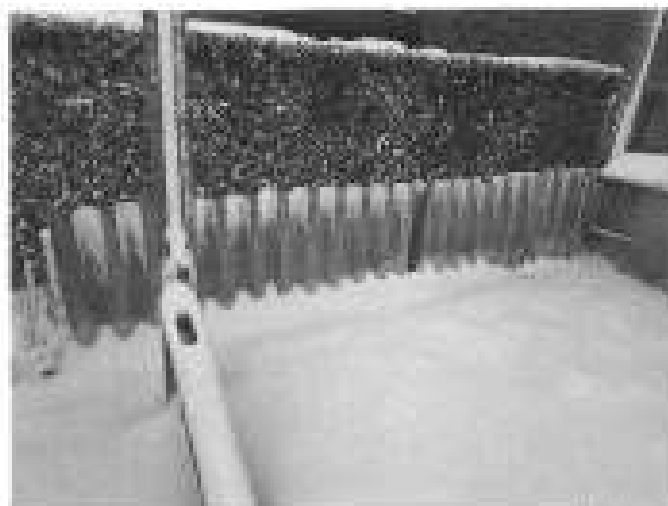
## Fiche 3: Omheining achteraan tuin: opstaande golfplaten

Opstaande golfplaten

- Eenvoudige handelingen, mag via doe-het-zelf of door werknemer(s) met opleidingsattest eenvoudige handelingen  
Deze toepassing kan door een aannemer die over een opleidingsattest eenvoudige handelingen beschikt of door een particulier (doe-het-zelf) verwijderd worden indien er geen verhoogd risico op vrijgave van asbestvezels (max. concentratie 0,01 vezels/cm<sup>3</sup> - CODEX Art. VI.3-54) ontstaat en de toepassing voorafgaand wordt geïsoleerd/bevochtigd, de individuele elementen zonder machinale werktuigen (boormachine, slijpschijf, hogedrukreiniger, ...) en zonder breken of gooien aan voor een kogemaakt worden en ten slotte

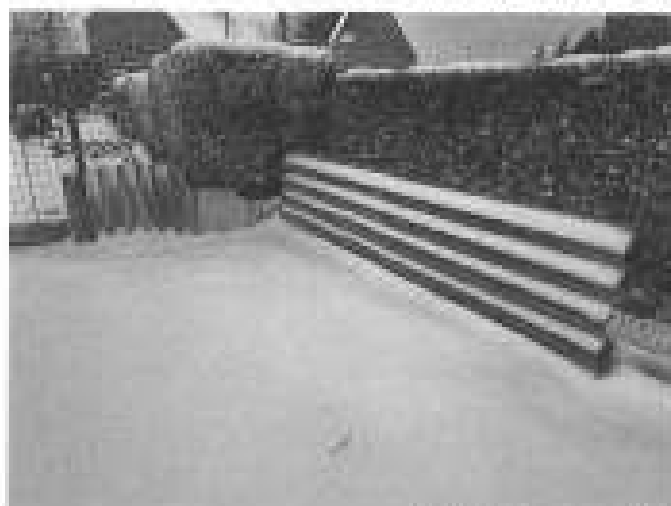
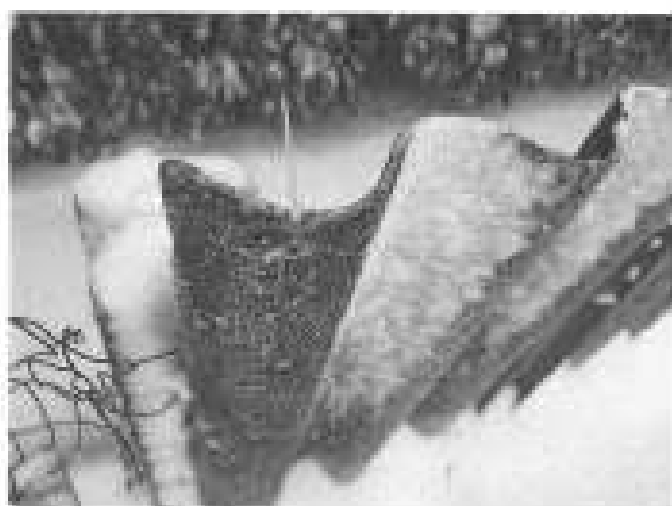
## Fiche 31: Omheining achteraan tuin: afdruiptzone onderaan golfplaten

afdruiptzone onderaan golfplaten

| Afmetingen (lengte - breedte - diepte) | <ul style="list-style-type: none"><li>• 4,00 m - 0,30 m - 0,30 m</li><li>• 5,00 m - 0,30 m - 0,30 m</li></ul> |
| Geraamd volume | 0,81 m³ |
