Asbestinventarisatetest

Bovenkassei 38A, 9506 Geraardsbergen

Attestnummer : 20231027-000503.000

Uitgegeven op : 27.10.2023

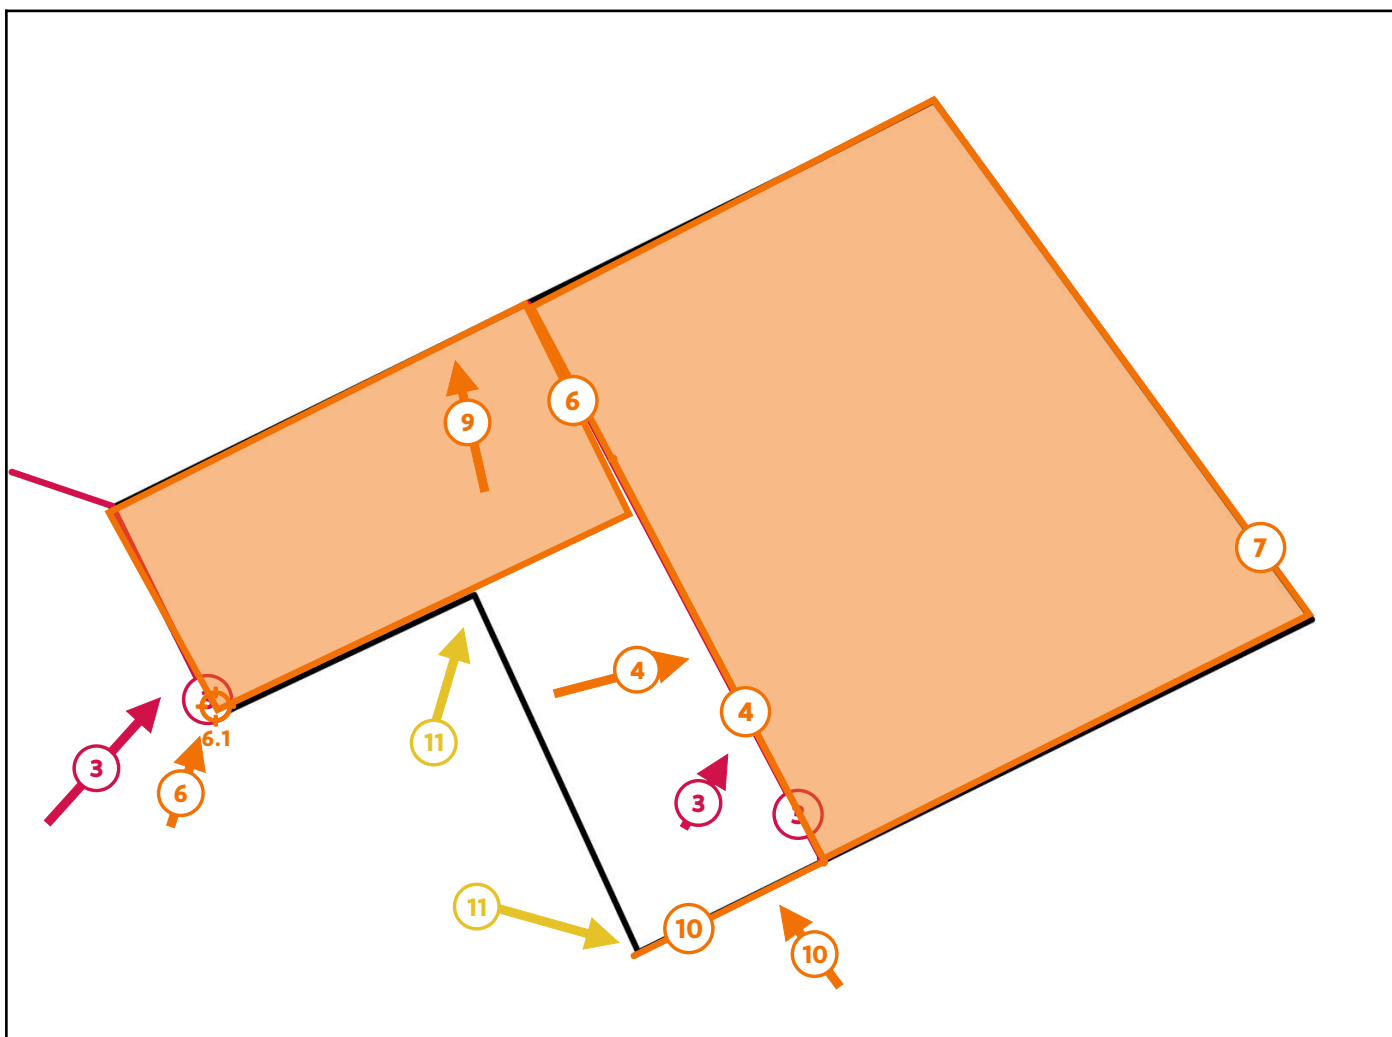
Plan 1.1: Hoofdgebouw plan

Beschrijving	Type	Actie
3. Dakgoten en afvoerbuizen	Asbestmateriaal	Dringend verwijderen
4. Gevelleien achtergevel	Asbestmateriaal	Verwijderen
6. Golfplaten garage en aanbouw achteraan	Asbestmateriaal	Verwijderen
6.1 Code: 7943625	Puntmonster	-
7. Dakleien	Asbestmateriaal	Verwijderen
9. Schouwpijp	Asbestmateriaal	Verwijderen

10. Dekstenen	Asbestmateriaal	Verwijderen
11. Palen veranda	Asbestmateriaal	Zorgvuldig beheren

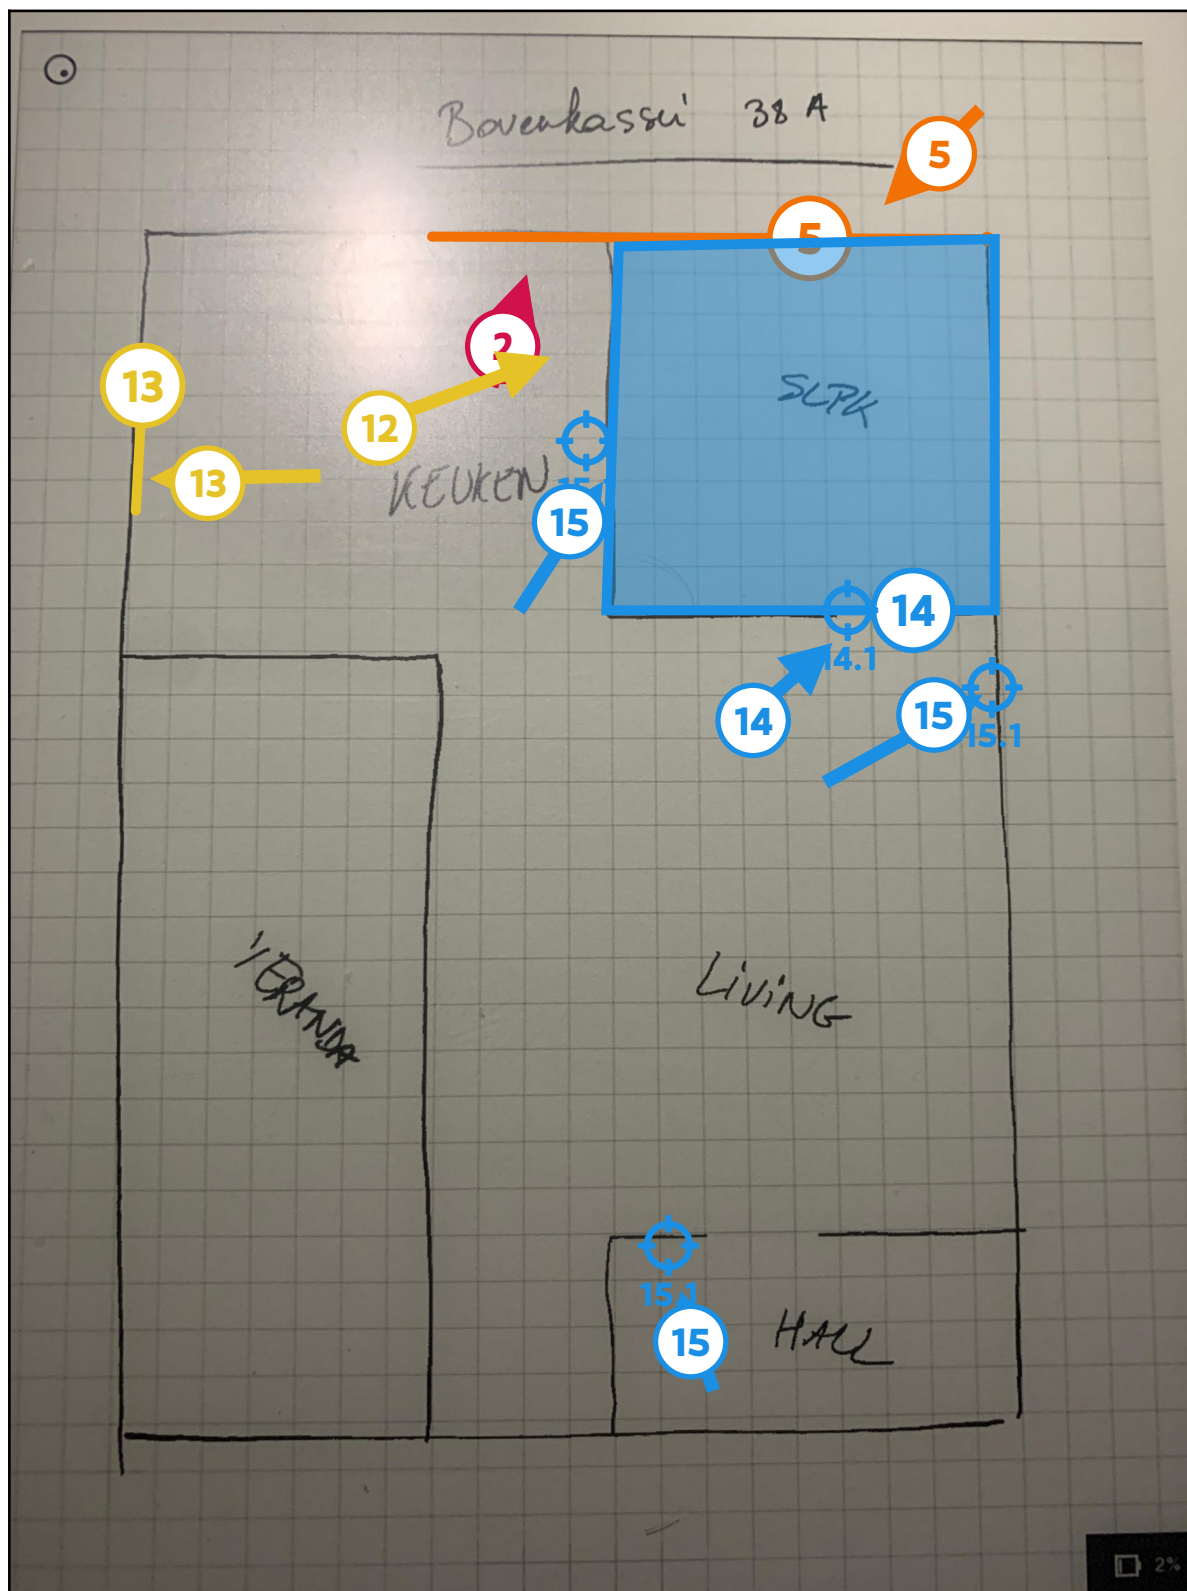
Plan 1.2: IMG_4558

2. Losse gevelleien	Asbestmateriaal	Dringend verwijderen
5. Gevelleien zijgevel	Asbestmateriaal	Verwijderen
12. Schakelaar in bakeliet	Asbestmateriaal	Zorgvuldig beheren
13. Panelen in deur wasplaats	Asbestmateriaal	Zorgvuldig beheren
14. Vloerzeil slaapkamer gelijkvloers	Geen asbest	-
14.1 Code: 7943623	Puntmonster	-
15. Pleisterwerk Muur	Geen asbest	-
15.1 Code: 7943624	Mengmonster	-

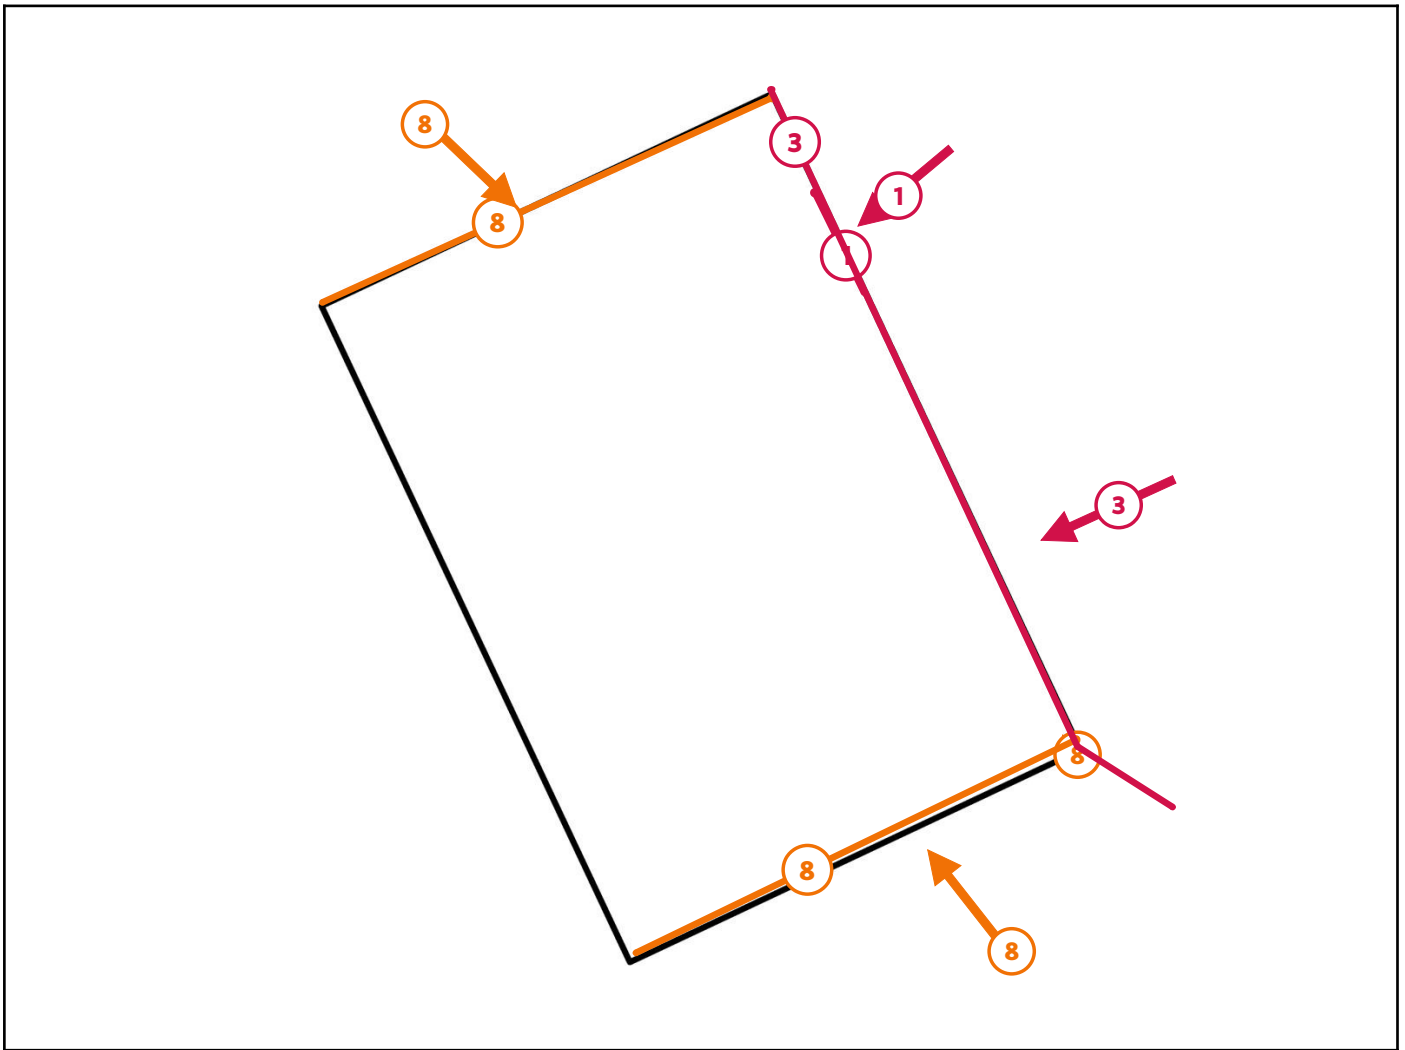
Plan 2.1: Bijgebouw plan

Beschrijving	Type	Actie
1. Deur garage	Asbestmateriaal	Dringend verwijderen
3. Dakgoten en afvoerbuizen	Asbestmateriaal	Dringend verwijderen
8. Platen buitenwand garage bovenaan	Asbestmateriaal	Verwijderen

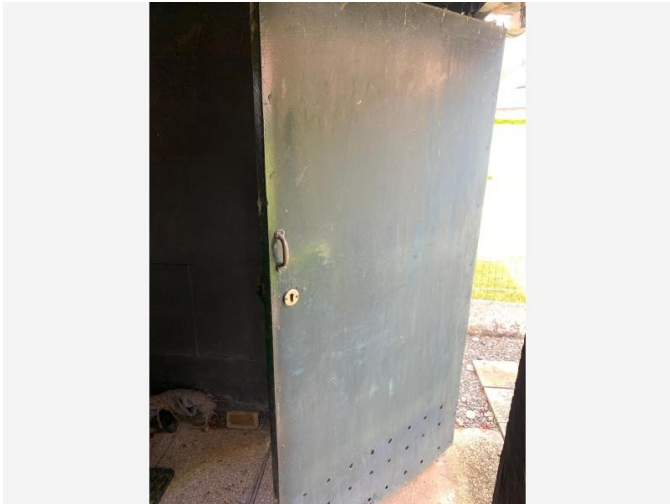
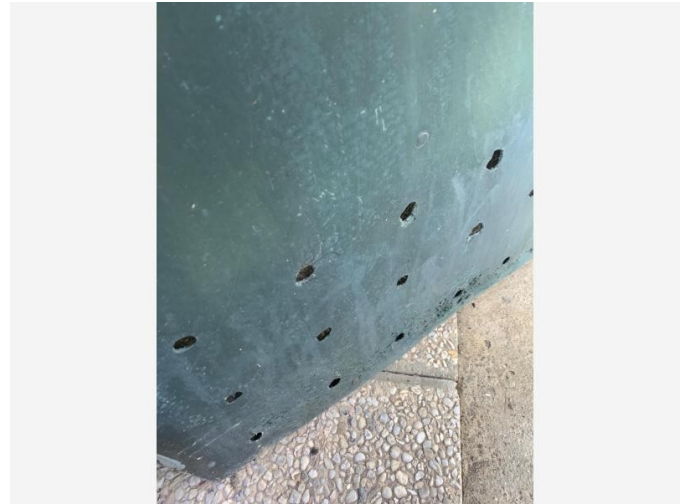
Het asbestmateriaal valt onder de mijlpaal van 2040.

Dringend verwijderen

Eindbeoordeling materiaalrisico	Hoog materiaalrisico en/of hoge kans op vezelvrijgave
---------------------------------	---

Gebondenheid	Categorie 1: hechtgebonden in oorsprong
Asbestsoort (vezeltype)	Crocidoliet aanwezig
Asbestconcentratie	Laag (< 50%)
Afschermingsgraad van het gehele materiaal	Geheel of deels (ook) vrij aan de binnenlucht
Toestand van het materiaal	Matig beschadigd, matig verweerd

Beschrijving	Deur garage
Omgeving	Grenst aan binnen- en buitenlucht
Primaire drager	Wandopening verticaal (raam, deur, ...)
Asbestmateriaal	Plaat, paneel, tablet - Generiek
Bindmiddel van asbestmateriaal	Cement
Gebondenheid op basis van bindmiddel	Hecht
Hoeveelheid (oppervlakte - dikte - aantal)	• 2,00 m ² - 0,30 cm - 1 stuk
Totaal volume	0,006 m ³
Eenvoudig bereikbaar	Ja
Bevestigingswijze	• Geschroefd
Identificatiemethode	Vaststelling zonder monsternamen

- Verwijder dit asbestmateriaal zo snel mogelijk. Volg de toestand goed op.

- Eenvoudige handelingen: mag via doe-het-zelf of door werknemer(s) met opleidingsattest eenvoudige handelingen
Hechtgebonden toepassing buiten, deze mag (in zijn geheel!) verwijderd worden via doe-het-zelf.

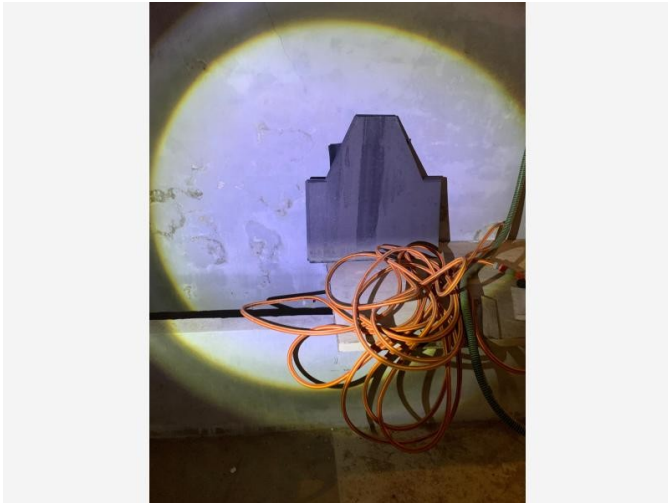
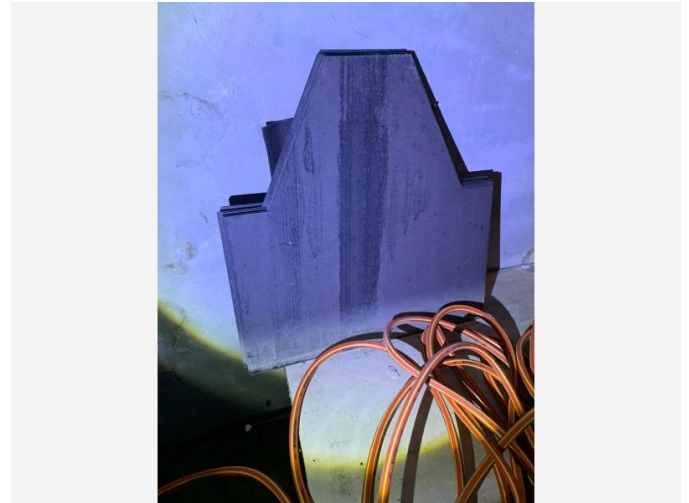
Dringend verwijderen

Beschrijving	Losse gevelleien
Type afvalstof	Betreft stock-voorraad of gedemonteerde asbestmaterialen
Aanwezige resten	Intacte leien.
Omgeving	Binnen
Primaire drager	Vloer
Asbestmaterialen	<ul style="list-style-type: none">Dak- en gevelbekleding - Lei, shingle
Bindmiddel van asbestmateriaal	Cement
Gebondenheid op basis van bindmiddel	Hecht
Hoeveelheid (gewicht - aantal)	<ul style="list-style-type: none">10,00 kg - 1 stuk
Totaal gewicht	10,00 kg
Eenvoudig bereikbaar	Ja
Identificatiemethode	Vaststelling zonder monstername

- Verwijder het asbestafval.

- Eenvoudige handelingen: mag via doe-het-zelf of door werknemer(s) met opleidingsattest eenvoudige handelingen
Verwijder dit als asbestafval via doe-het-zelf.

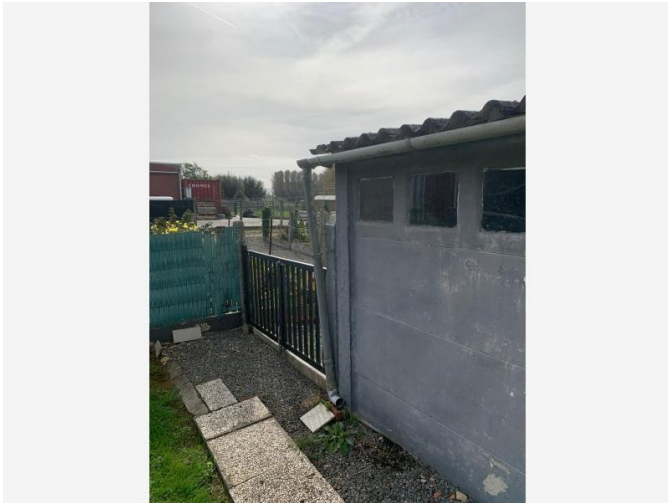
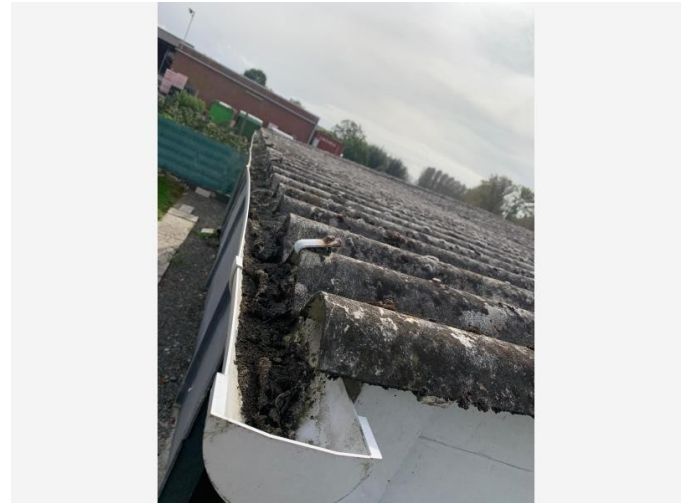
Dringend verwijderen

Beschrijving	Dakgoten en afvoerbuizen
Type afvalstof	Betreft resten (contaminatie) van verwerking of beschadiging
Type resten (contaminatie)	<ul style="list-style-type: none">• Stof, deeltjes < 4 mm, flinters, gruis (los, opliggend)
Besmette materialen	<ul style="list-style-type: none">• Sediment (dakgoot, afvoerbuiz, regenwaterput, ...)
Bron van de resten	Golfplaten op dak
Omgeving	Buiten
Primaire drager	Infrastructuur hemelwater (opvang en afvoer)
Gebondenheid resten	Niet hecht
Hoeveelheid (gewicht - aantal)	<ul style="list-style-type: none">• 5,00 kg - 2 stuks
Totaal gewicht	10,00 kg
Eenvoudig bereikbaar	Ja
Identificatiemethode	Vaststelling zonder monsternamen

- Verwijder het asbestafval.

- Eenvoudige handelingen: mag via doe-het-zelf of door werknemer(s) met opleidingsattest eenvoudige handelingen
Verwijder dit besmet materiaal via doe-het-zelf.

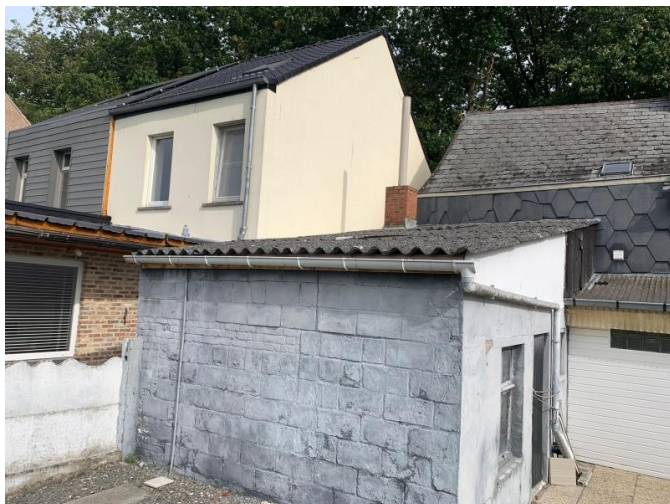
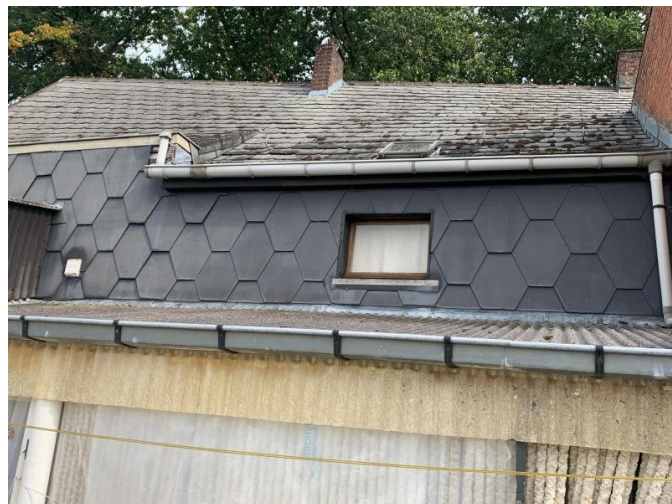
Het asbestmateriaal valt onder de mijlpaal van 2034.

Verwijderen

Eindbeoordeling materiaalrisico	Verhoogd materiaalrisico en/of verhoogde kans op vezelvrijgave
---------------------------------	--

Gebondenheid	Categorie 1: hechtgebonden in oorsprong
Asbestsoort (vezeltype)	Crocidoliet aanwezig
Asbestconcentratie	Laag (< 50%)
Afschermingsgraad van het gehele materiaal	Geheel of deels vrij aan de buitenlucht
Toestand van het materiaal	Matig beschadigd, matig verweerd

Beschrijving	Gevelleien achtergevel
Omgeving	Buiten
Primaire drager	Wand buitenschil
Asbestmateriaal	Dak- en gevelbekleding - Lei, shingle
Bindmiddel van asbestmateriaal	Cement
Gebondenheid op basis van bindmiddel	Hecht
Hoeveelheid (oppervlakte - aantal)	<ul style="list-style-type: none">• 10,00 m² - 1 stuk
Totale oppervlakte	10,00 m ²
Eenvoudig bereikbaar	Ja
Bevestigingswijze	<ul style="list-style-type: none">• Geklemd• Genageld, geniet

- Verwijder dit asbestmateriaal zo snel mogelijk. Volg de toestand goed op.
- Hemelwater dat afspoelt van asbestcement daken of gevels kan asbestdeeltjes bevatten. Gebruik het enkel voor gesloten circuits (bv. spoelen toiletten). Reinig na het vervangen van het dak of de gevel de dakgoten en regenwaterput of -ton om asbesthoudend sediment of slib te verwijderen

- Eenvoudige handelingen: mag via doe-het-zelf of door werknemer(s) met opleidingsattest eenvoudige handelingen
Hechtgebonden toepassing buiten, deze mag verwijderd worden via doe-het-zelf.

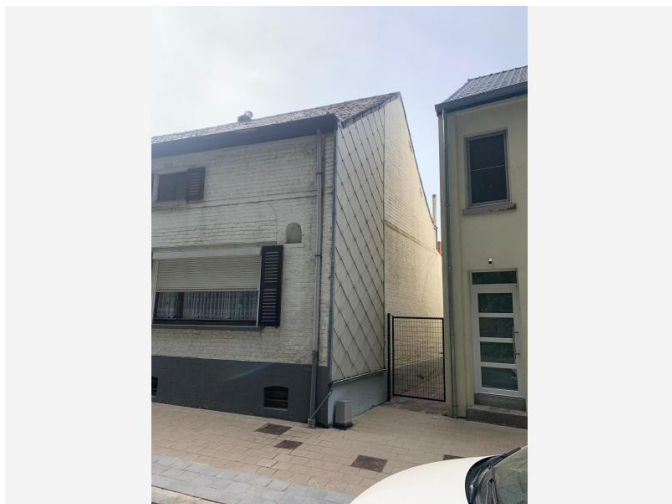
Het asbestmateriaal valt onder de mijlpaal van 2034.

[Verwijderen](#)

Eindbeoordeling materiaalrisico	Laag materiaalrisico en/of verlaagde kans op vezelvrijgave
---------------------------------	--

Gebondenheid	Categorie 1: hechtgebonden in oorsprong
Asbestsoort (vezeltype)	Crocidoliet aanwezig
Asbestconcentratie	Laag (< 50%)
Afschermingsgraad van het gehele materiaal	Niet stootvaste afscherming
Toestand van het materiaal	Licht beschadigd, licht verweerd. Intact materiaal type Pical – asbestboard of categorie III 'gebondenheid'

Beschrijving	Gevelleien zijgevel
Omgeving	Buiten
Primaire drager	Wand buitenschil
Asbestmateriaal	Dak- en gevelbekleding - Lei, shingle
Bindmiddel van asbestmateriaal	Cement
Gebondenheid op basis van bindmiddel	Hecht
Hoeveelheid (oppervlakte - aantal)	<ul style="list-style-type: none">• 40,00 m² - 1 stuk
Totale oppervlakte	40,00 m ²
Eenvoudig bereikbaar	Ja
Bevestigingswijze	<ul style="list-style-type: none">• Geklemd• Genageld, geniet

- Verwijder dit asbestmateriaal zo snel mogelijk. Volg de toestand goed op.
- Hemelwater dat afspoelt van asbestcement daken of gevels kan asbestdeeltjes bevatten. Gebruik het enkel voor gesloten circuits (bv. spoelen toiletten). Reinig na het vervangen van het dak of de gevel de dakgoten en regenwaterput of -ton om asbesthoudend sediment of slib te verwijderen

- Eenvoudige handelingen: mag via doe-het-zelf of door werknemer(s) met opleidingsattest eenvoudige handelingen
Hechtgebonden toepassing buiten, deze mag verwijderd worden via doe-het-zelf.

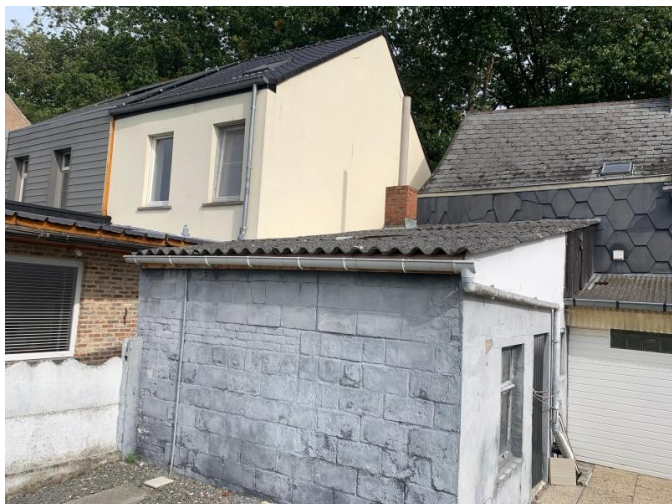
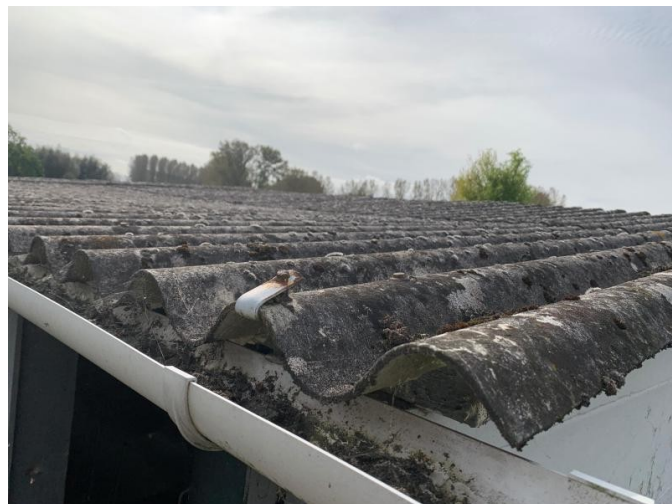
Het asbestmateriaal valt onder de mijlpaal van 2034.

Verwijderen

Eindbeoordeling materiaalrisico	Verhoogd materiaalrisico en/of verhoogde kans op vezelvrijgave
---------------------------------	--

Gebondenheid	Categorie 1: hechtgebonden in oorsprong
Asbestsoort (vezeltype)	Alleen chrysotiel
Asbestconcentratie	Laag (< 50%)
Afschermingsgraad van het gehele materiaal	Geheel of deels (ook) vrij aan de binnenlucht
Toestand van het materiaal	Matig beschadigd, matig verweerd

#	Type	Referentie	Resultaat
6.1	Puntmonster	7943625	Chrysotiel

Beschrijving	Golfplaten garage en aanbouw achteraan
Omgeving	Grenst aan binnen- en buitenlucht
Primaire drager	Schuin dak
Asbestmateriaal	Dak- en gevelbekleding - Golfplaat
Bindmiddel van asbestmateriaal	Cement
Gebondenheid op basis van bindmiddel	Hecht
Hoeveelheid (oppervlakte - aantal)	• 35,00 m ² - 1 stuk
Totale oppervlakte	35,00 m ²

- Verwijder dit asbestmateriaal zo snel mogelijk. Volg de toestand goed op.
- Hemelwater dat afspoelt van asbestcement daken of gevels kan asbestdeeltjes bevatten. Gebruik het enkel voor gesloten circuits (bv. spoelen toiletten). Reinig na het vervangen van het dak of de gevel de dakgoten en regenwaterput of -ton om asbesthoudend sediment of slib te verwijderen

- Eenvoudige handelingen: mag via doe-het-zelf of door werknemer(s) met opleidingsattest eenvoudige handelingen
Hechtgebonden toepassing buiten, deze mag verwijderd worden via doe-het-zelf.

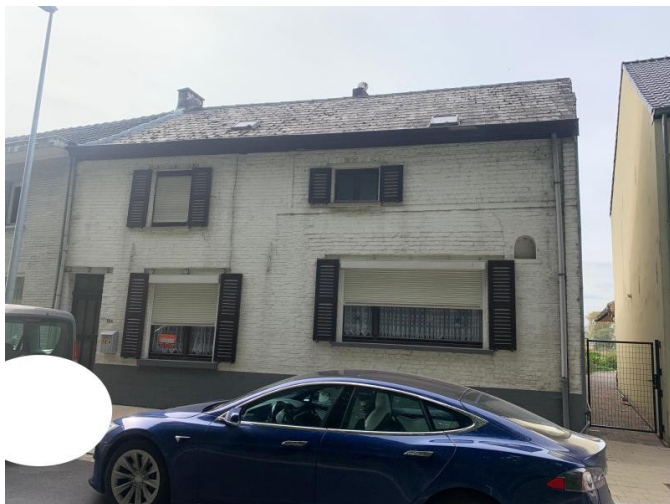
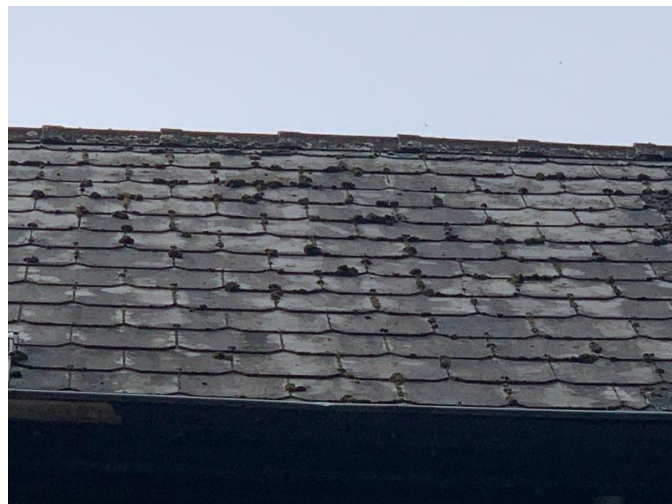
Het asbestmateriaal valt onder de mijlpaal van 2034.

Verwijderen

Eindbeoordeling materiaalrisico	Verhoogd materiaalrisico en/of verhoogde kans op vezelvrijgave
---------------------------------	--

Gebondenheid	Categorie 1: hechtgebonden in oorsprong
Asbestsoort (vezeltype)	Crocidoliet aanwezig
Asbestconcentratie	Laag (< 50%)
Afschermingsgraad van het gehele materiaal	Geheel of deels vrij aan de buitenlucht
Toestand van het materiaal	Matig beschadigd, matig verweerd

Beschrijving	Dakleien
Omgeving	Buiten
Primaire drager	Schuin dak
Asbestmateriaal	Dak- en gevelbekleding - Lei, shingle
Bindmiddel van asbestmateriaal	Cement
Gebondenheid op basis van bindmiddel	Hecht
Hoeveelheid (oppervlakte - aantal)	• 90,00 m ² - 1 stuk
Totale oppervlakte	90,00 m ²
Eenvoudig bereikbaar	Ja
Bevestigingswijze	• Geklemd
Identificatiemethode	Vaststelling zonder monsternamen

- Verwijder dit asbestmateriaal zo snel mogelijk. Volg de toestand goed op.
- Hemelwater dat afspoelt van asbestcement daken of gevels kan asbestdeeltjes bevatten. Gebruik het enkel voor gesloten circuits (bv. spoelen toiletten). Reinig na het vervangen van het dak of de gevel de dakgoten en regenwaterput of -ton om asbesthoudend sediment of slib te verwijderen

- Eenvoudige handelingen: mag via doe-het-zelf of door werknemer(s) met opleidingsattest eenvoudige handelingen
Hechtgebonden toepassing buiten, deze mag verwijderd worden via doe-het-zelf.

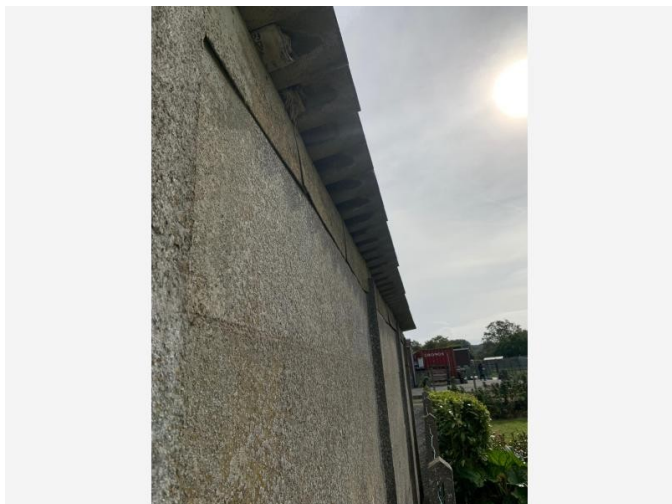
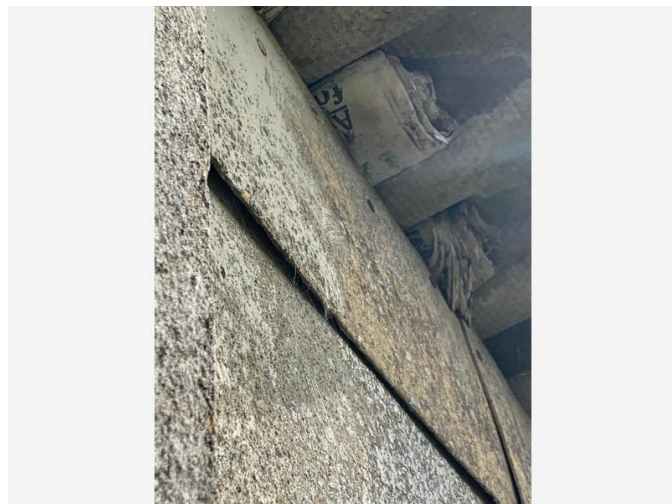
Het asbestmateriaal valt onder de mijlpaal van 2040.

Verwijderen

Eindbeoordeling materiaalrisico	Verhoogd materiaalrisico en/of verhoogde kans op vezelvrijgave
---------------------------------	--

Gebondenheid	Categorie 1: hechtgebonden in oorsprong
Asbestsoort (vezeltype)	Crocidoliet aanwezig
Asbestconcentratie	Laag (< 50%)
Afschermingsgraad van het gehele materiaal	Geheel of deels vrij aan de buitenlucht
Toestand van het materiaal	Matig beschadigd, matig verweerd

Beschrijving	Platen buitenwand garage bovenaan
Omgeving	Buiten
Primaire drager	Wand buitenschil
Asbestmateriaal	Plaat, paneel, tablet - Generiek
Bindmiddel van asbestmateriaal	Cement
Gebondenheid op basis van bindmiddel	Hecht
Hoeveelheid (oppervlakte - dikte - aantal)	• 6,00 m ² - 0,30 cm - 1 stuk
Totaal volume	0,018 m ³
Eenvoudig bereikbaar	Ja
Bevestigingswijze	• Geschroefd

- Verwijder dit asbestmateriaal zo snel mogelijk. Volg de toestand goed op.
- Hemelwater dat afspoelt van asbestcement daken of gevels kan asbestdeeltjes bevatten. Gebruik het enkel voor gesloten circuits (bv. spoelen toiletten). Reinig na het vervangen van het dak of de gevel de dakgoten en regenwaterput of -ton om asbesthoudend sediment of slib te verwijderen

- Eenvoudige handelingen: mag via doe-het-zelf of door werknemer(s) met opleidingsattest eenvoudige handelingen
Hechtgebonden toepassing buiten maar moeilijk in zijn geheel te verwijderen zonder te beschadigen. Verwijdering dient te gebeuren door werknemer(s) met opleidingsattest eenvoudige handelingen.

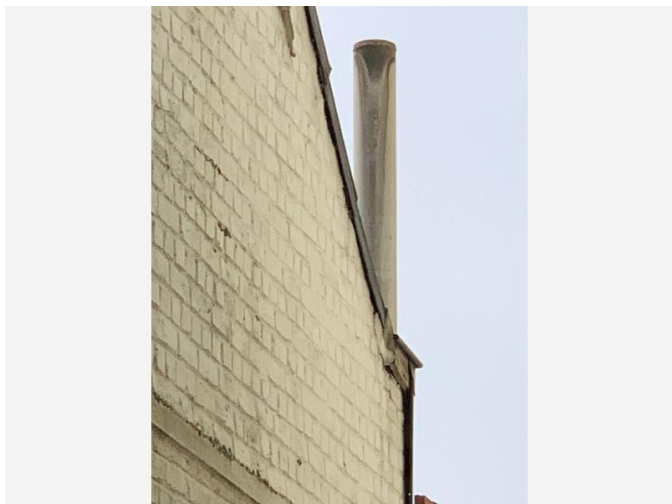
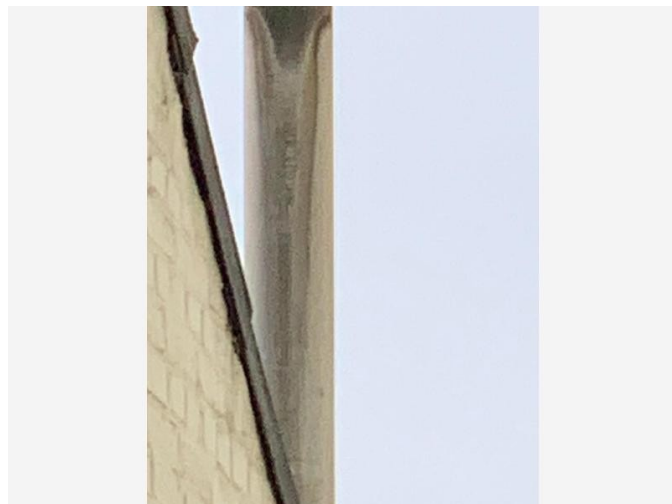
Het asbestmateriaal valt onder de mijlpaal van 2040.

Verwijderen

Eindbeoordeling materiaalrisico	Verhoogd materiaalrisico en/of verhoogde kans op vezelvrijgave
---------------------------------	--

Gebondenheid	Categorie 1: hechtgebonden in oorsprong
Asbestsoort (vezeltype)	Crocidoliet aanwezig
Asbestconcentratie	Laag (< 50%)
Afschermingsgraad van het gehele materiaal	Geheel of deels vrij aan de buitenlucht
Toestand van het materiaal	Matig beschadigd, matig verweerd

Beschrijving	Schouwpijp
Omgeving	Buiten
Primaire drager	HVAC infrastructuur en uitrusting
Asbestmateriaal	Buis, koker, leiding, pijp, doorvoer
Bindmiddel van asbestmateriaal	Cement
Gebondenheid op basis van bindmiddel	Hecht
Hoeveelheid (lengte - omtrek - dikte - aantal)	<ul style="list-style-type: none">• 2,00 m - 40,00 cm - 1,00 cm - 1 stuk
Totaal volume	0,008 m ³
Eenvoudig bereikbaar	Ja
Bevestigingswijze	<ul style="list-style-type: none">• Verlijmd, ingegoten, versmeerd
Identificatiemethode	Vaststelling zonder monsternamen

- Verwijder dit asbestmateriaal zo snel mogelijk. Volg de toestand goed op.

- Eenvoudige handelingen: mag via doe-het-zelf of door werknemer(s) met opleidingsattest eenvoudige handelingen
Hechtgebonden toepassing buiten, deze mag verwijderd worden door werknemer(s) met opleidingsattest eenvoudige handelingen

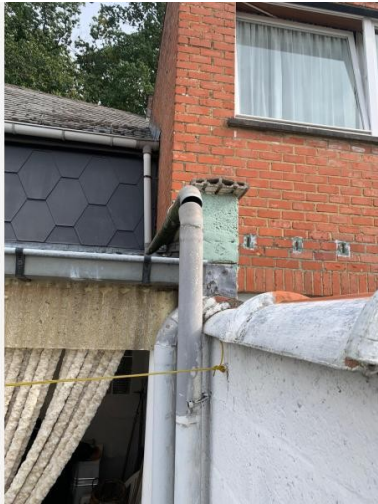
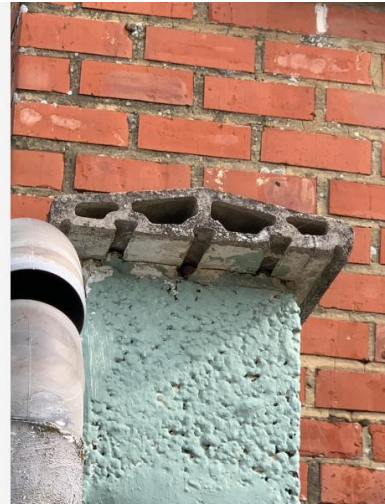
Het asbestmateriaal valt onder de mijlpaal van 2040.

[Verwijderen](#)

Eindbeoordeling materiaalrisico	Verhoogd materiaalrisico en/of verhoogde kans op vezelvrijgave
---------------------------------	--

Gebondenheid	Categorie 1: hechtgebonden in oorsprong
Asbestsoort (vezeltype)	Crocidoliet aanwezig
Asbestconcentratie	Laag (< 50%)
Afschermingsgraad van het gehele materiaal	Geheel of deels vrij aan de buitenlucht
Toestand van het materiaal	Matig beschadigd, matig verweerd

Beschrijving	Dekstenen
Omgeving	Buiten
Primaire drager	Wand vrijstaand (scheidingsmuur, ...)
Asbestmateriaal	Deksteen, muurkap - Hol
Bindmiddel van asbestmateriaal	Cement
Gebondenheid op basis van bindmiddel	Hecht
Hoeveelheid (oppervlakte - dikte - aantal)	• 1,00 m ² - 3,00 cm - 1 stuk
Totaal volume	0,03 m ³
Eenvoudig bereikbaar	Ja
Bevestigingswijze	• Verlijmd, ingegoten, versmeerd
Identificatiemethode	Vaststelling zonder monsternamen

- Verwijder dit asbestmateriaal zo snel mogelijk. Volg de toestand goed op.

- Eenvoudige handelingen: mag via doe-het-zelf of door werknemer(s) met opleidingsattest eenvoudige handelingen
Hechtgebonden toepassing buiten, deze mag verwijderd worden door werknemer(s) met opleidingsattest eenvoudige handelingen

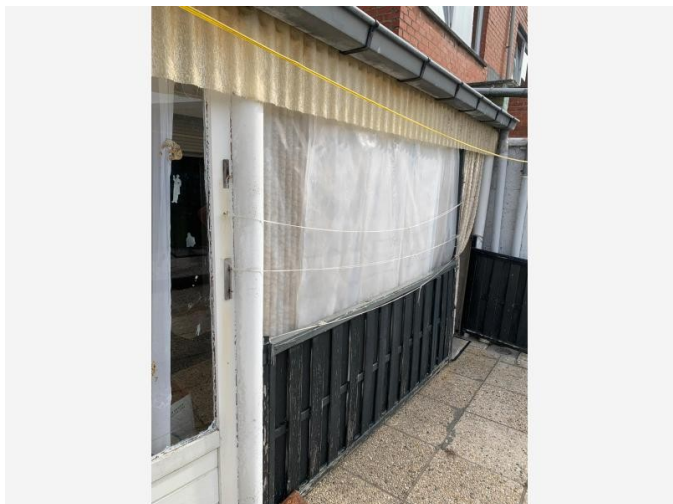
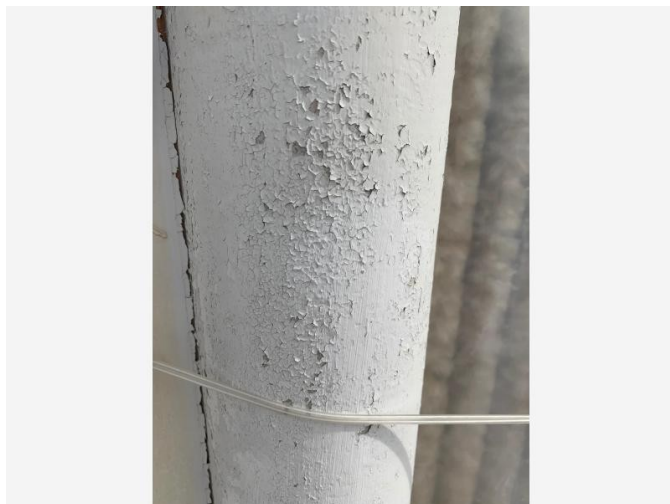
Het asbestmateriaal valt onder de mijlpaal van 2040.

Zorgvuldig beheren

Beschrijving	Palen veranda
Omgeving	Buiten
Primaire drager	Fundering-draagstructuur (horizontaal, verticaal)
Asbestmateriaal	Buis, koker, leiding, pijp, doorvoer
Bindmiddel van asbestmateriaal	Cement
Gebondenheid op basis van bindmiddel	Hecht
Hoeveelheid (lengte - omtrek - dikte - aantal)	• 2,00 m - 35,00 cm - 4,00 cm - 1 stuk
Totaal volume	0,028 m ³

Eenvoudig bereikbaar	Nee <ul style="list-style-type: none">Het asbestmateriaal is bedekt (uitgezonderd laag verf, coating, behang, kunststof, textiel) en het wegnemen van het bedekkende materiaal kan niet zonder het bedekkende materiaal te beschadigen.
Bevestigingswijze	<ul style="list-style-type: none">Verlijmd, ingegoten, versmeerd
Identificatiemethode	Vaststelling zonder monsternamen
Destructieve handeling voor identificatie	Nee

- Zorg voor een veilig beheer. Vermijd het beschadigen van het asbestmateriaal. Controleer de toestand jaarlijks op wijzigingen.
- Zorg voor een veilig beheer en verwijder dit asbestmateriaal wanneer het bij werken eenvoudig bereikbaar wordt. Controleer de toestand jaarlijks op wijzigingen.

- Eenvoudige handelingen: mag via doe-het-zelf of door werknemer(s) met opleidingsattest eenvoudige handelingen
Hechtgebonden toepassing buiten, deze mag verwijderd worden door werknemer(s) met opleidingsattest eenvoudige handelingen

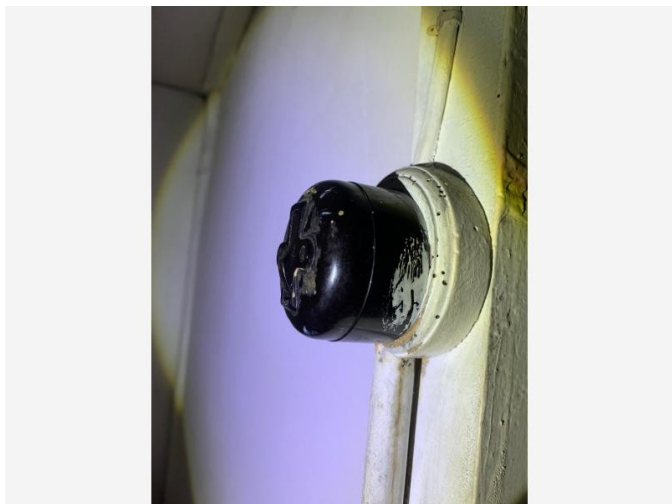
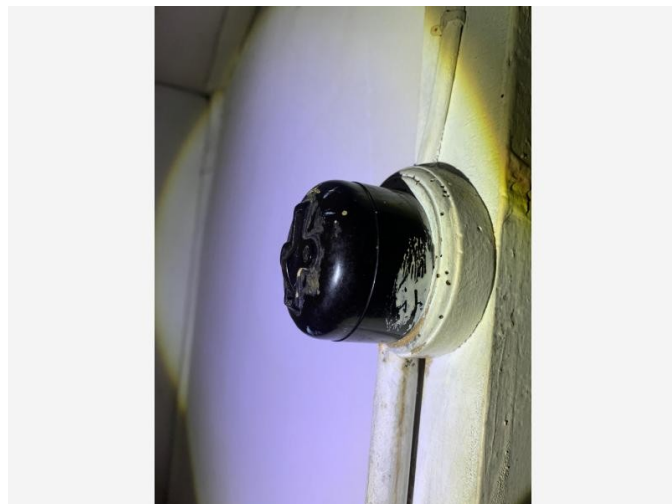
Zorgvuldig beheren

Beschrijving	Schakelaar in bakeliet
Omgeving	Binnen
Primaire drager	Communicatie en elektrische infrastructuur en uitrusting
Asbestmateriaal	Omhulsel in bakeliet
Bindmiddel van asbestmateriaal	Kunststof of -hars
Gebondenheid op basis van bindmiddel	Hecht
Hoeveelheid (gewicht - aantal)	• 0,10 kg - 1 stuk
Totaal gewicht	0,10 kg
Eenvoudig bereikbaar	Ja
Bevestigingswijze	• Geschroefd
