# Asbestinventarisatetest

Wilderstraat 13, 9400 Ninove

Attestnummer : 20260629-000429.000

Uitgegeven op : 29.06.2026

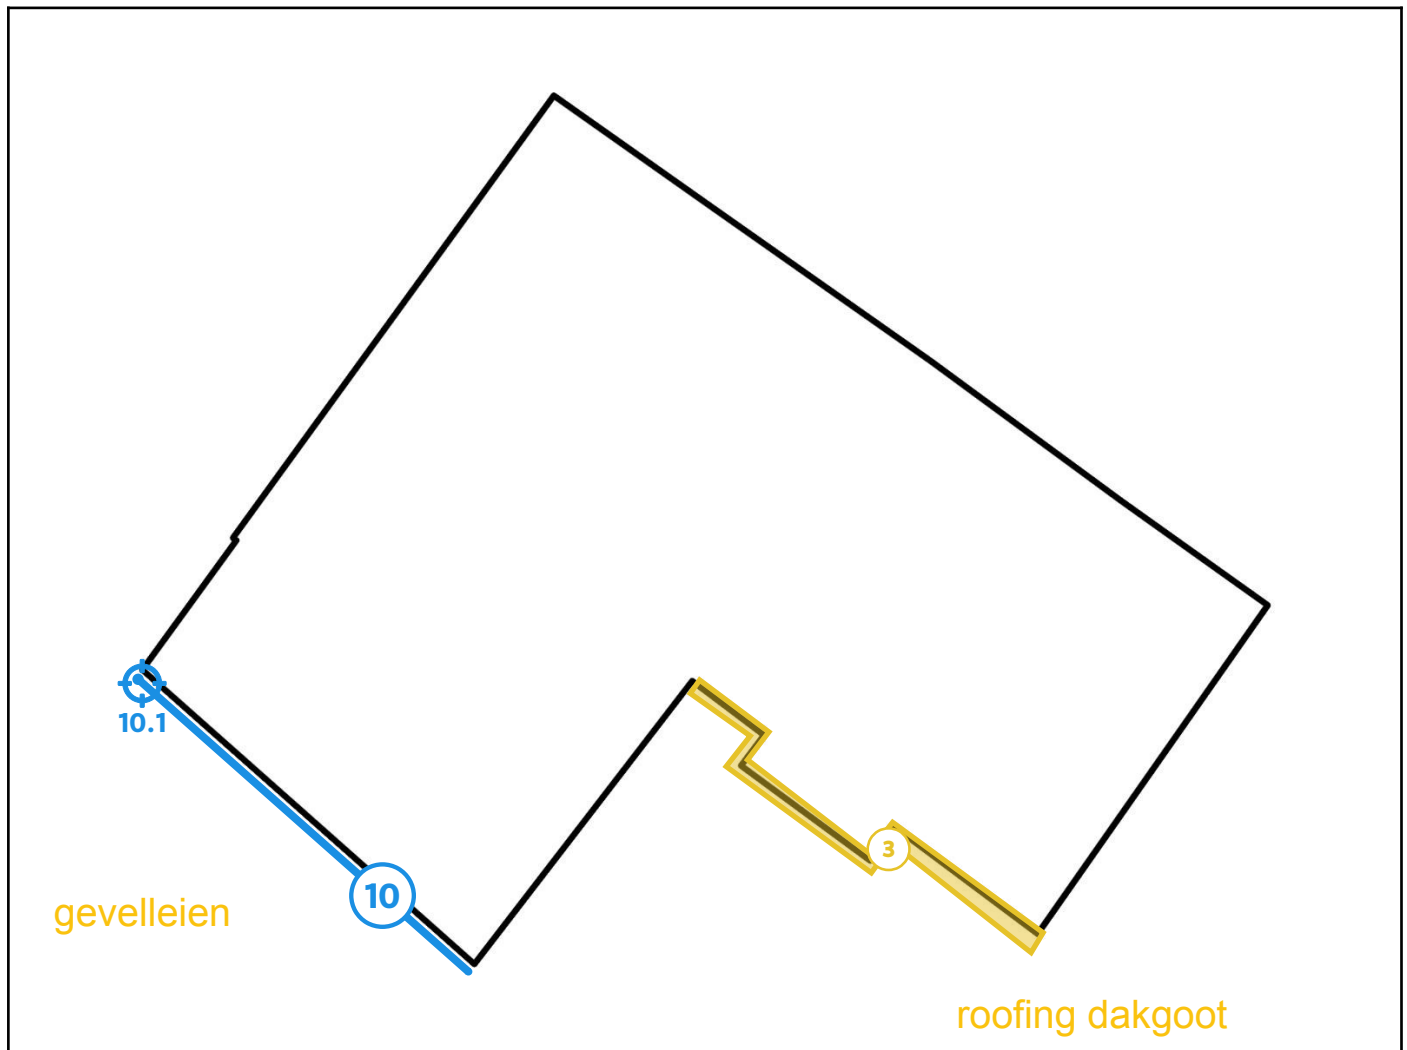
## Plan 1.4: Woning plan

| Beschrijving | Type | Actie |
|---|---|---|
| 3. Dakgoot roofing | Asbestmateriaal | Zorgvuldig beheren |

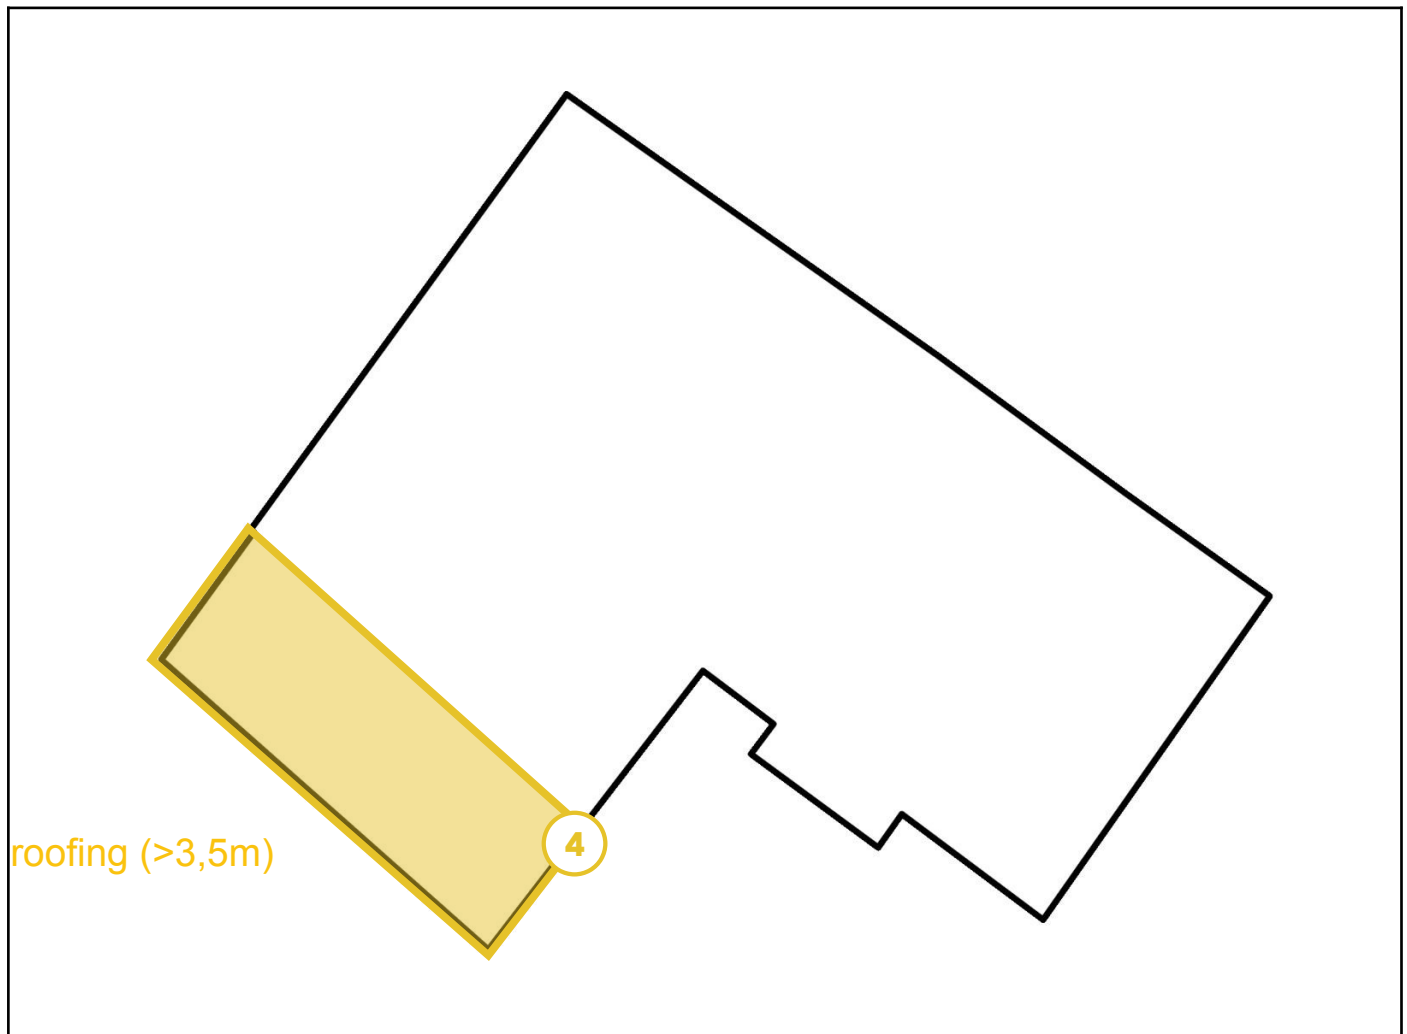
## Plan 1.15: Woning plan

| Beschrijving | Type | Actie |
|---|---|---|
| 4. Roofing (zonder staalname > 3,5m hoog. | Asbestmateriaal | Zorgvuldig beheren |

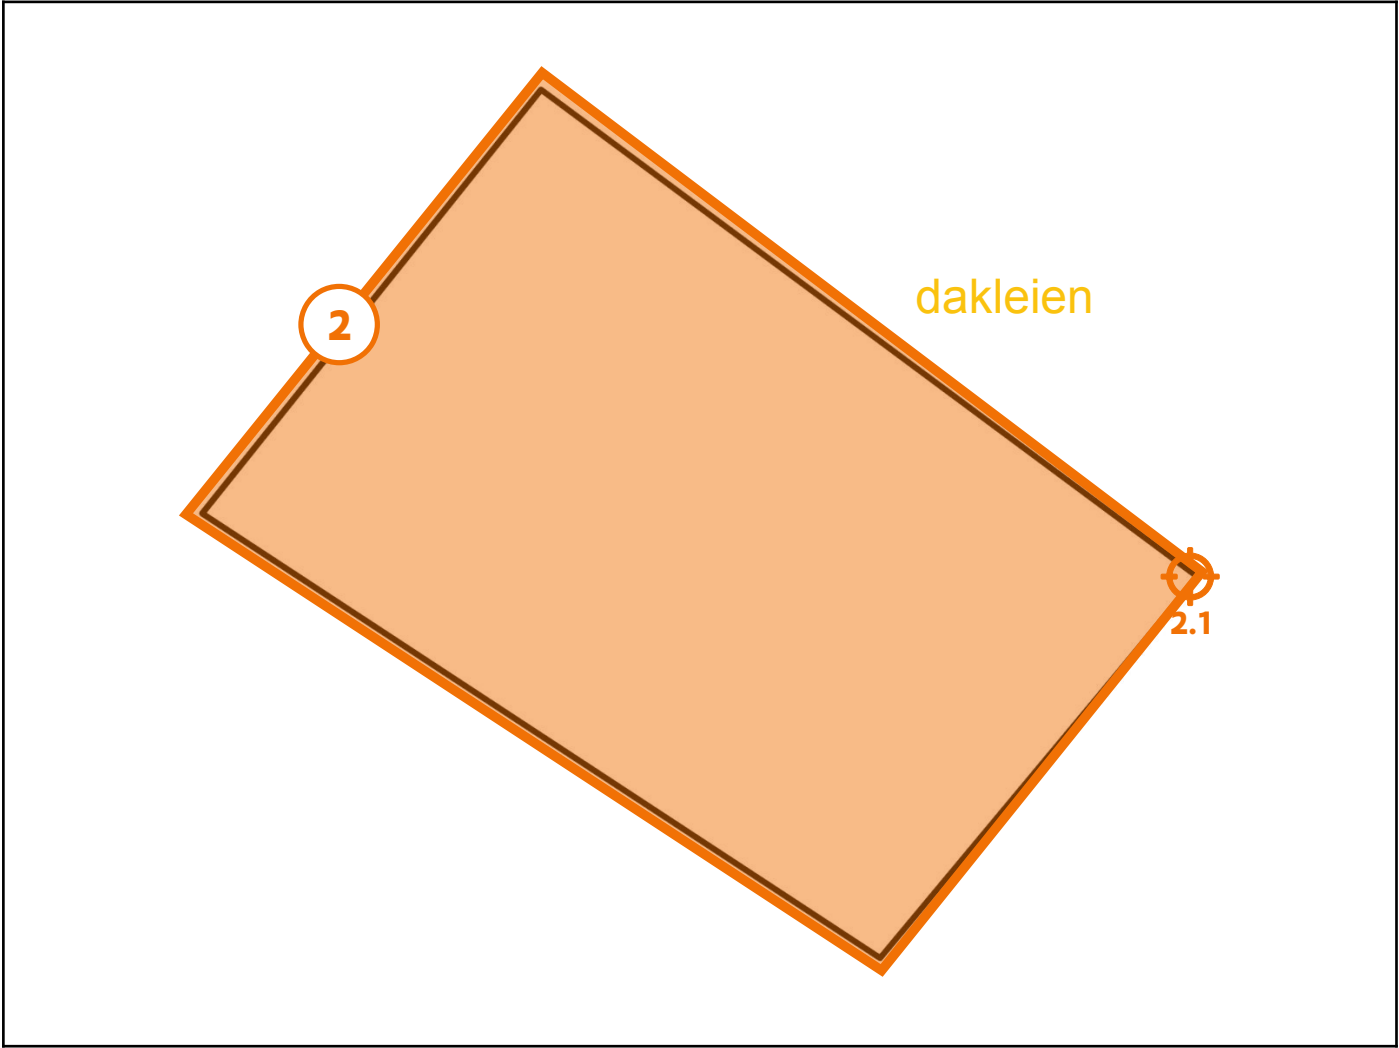
## Plan 2.1: Tuinhuis plan

| Beschrijving | Type | Actie |
|---|---|---|
| 2. Dakleien (tuinhuis) | Asbestmateriaal | <a href="#">Verwijderen</a> |

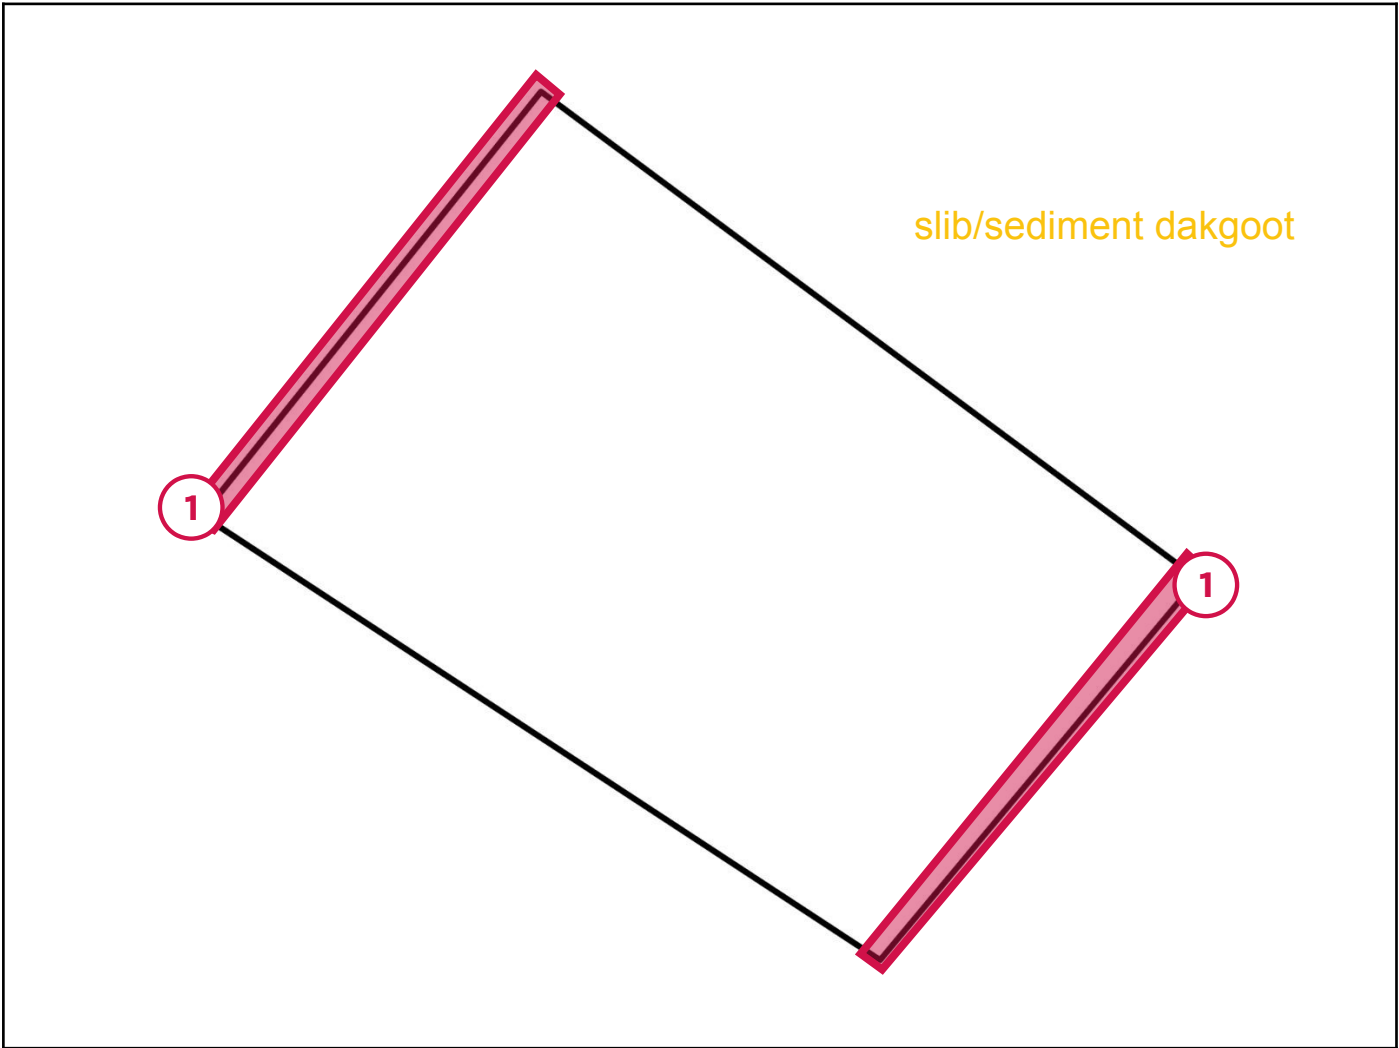
## Plan 2.2: Tuinhuis plan

| Beschrijving | Type | Actie |
|---|---|---|
| 1. Slib/sediment dakgoot | Asbestmateriaal | Dringend verwijderen |

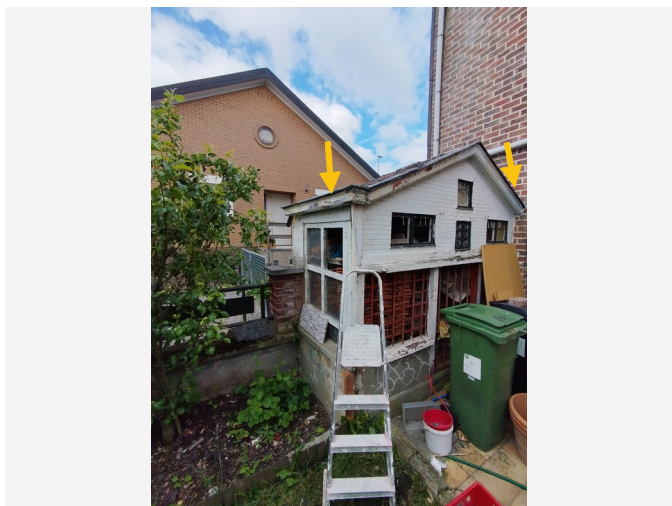
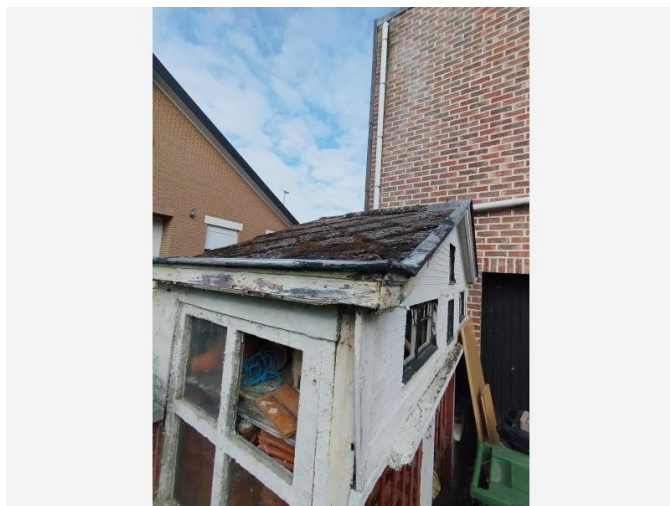
Het asbestmateriaal valt onder de mijlpaal van 2040.

**Dringend verwijderen**

| Beschrijving | Slib/sediment dakgoot |
| Type afvalstof | Betreft resten (contaminatie) van verwerking of beschadiging |
| Bron van de resten | Dakleien |
| Gebondenheid resten | Niet hecht |
| Identificatiemethode | De asbestdeskundige beoordeelt het materiaal als asbestverdacht en dus asbesthoudend, en dit zonder monstername. |

- Verwijder het asbestafval.
- Voer bijkomende staalname(s) uit.

- Eenvoudige handelingen: mag via doe-het-zelf of door werknemer(s) met opleidingsattest eenvoudige handelingen  
Reinig de dakgoten om asbesthoudend sediment of slib te verwijderen.

Voor verwijdering het slib extra bevochtigen of fixeren om stof te voorkomen , niet breken om stof te beperken .

Schep het mos in dubbel plastic zak , sluit dit luchtdicht af , en breng dit naar een erkend verwerker . Slib behoort tot niet hechtgebonden afval.

Reinig de dakgoot en het gebruikt materiaal met overvloedig water.

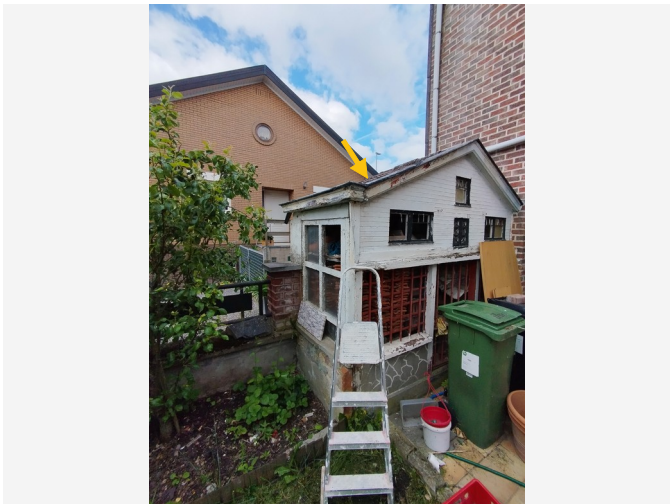
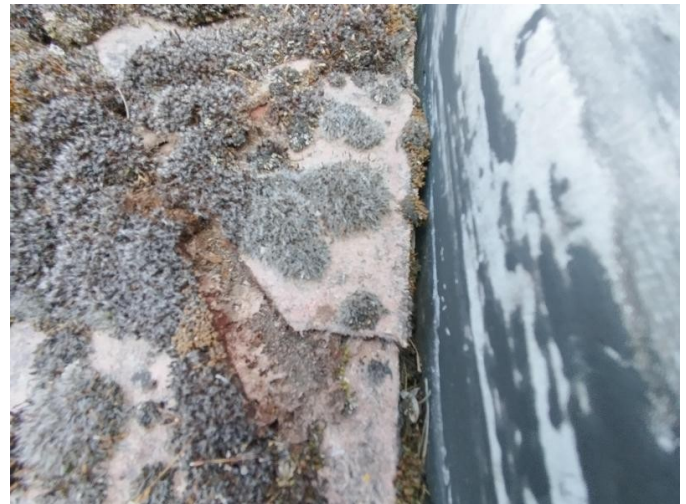
Het asbestmateriaal valt onder de mijlpaal van 2034.

Verwijderen

Reinigen/afschuren/ontmossen leien (leien mogen op geen enkele manier gereinigd of afgeschuurd worden. Totaalverbod sinds 27 april 2019)

| Eindbeoordeling materiaalrisico | Verhoogd materiaalrisico en/of verhoogde kans op vezelvrijgave |

| Asbestsoort (vezeltype) | Crocidoliet aanwezig |
| Toestand van het materiaal | Matig beschadigd, matig verweerd |

| # | Type | Referentie | Resultaat |
|---|---|---|---|
| 2.1 | Puntmonster | 003 | Crocidoliet, Chrysotiel |

| Beschrijving | Dakleien (tuinhuis) |

- Verwijder dit asbestmateriaal zo snel mogelijk. Volg de toestand goed op.
- Hemelwater dat afspoelt van asbestcement daken of gevels kan asbestdeeltjes bevatten. Gebruik het enkel voor gesloten circuits (bv. spoelen toiletten). Reinig na het vervangen van het dak of de gevel de dakgoten en regenwaterput of -ton om asbesthoudend sediment of slib te verwijderen

- Eenvoudige handelingen: mag via doe-het-zelf of door werknemer(s) met opleidingsattest eenvoudige handelingen  
EH via doe-het zelf Standaard dragen van de nodige wegwerp beschermingsmiddelen FFP 3 masker , handschoenen en tyvec CAT III type 5-6 , afwasbaar schoeisel Indien mogelijk de ondervloer afdekken , leien voorzichtig verwijderen, extra fixeren, niet breken , niet gooien, onmiddellijk verpakken of voorzichtig in container met asbest bag plaatsen. Voldoende benevelen/bevochtigen tijdens de duur van de werken. Gebruik geen storkokers. Voor hechtgebonden toepassingen: Bij verwijdering door doe-het-zelf moet men dit afval dubbel en luchtdicht verpakt aandienen bij het gemeentelijk recyclagepark. Men raadpleegt best op voorhand de voorwaarden van het recyclagepark. Indien leien in slechte staat zijn en kans bestaat op breken : Eenvoudige handeling opgeleid personeel , alle werknemer(s) moeten wel beschikken over een opleidingsattest eenvoudige handelingen 8u Zie ook link Zie <https://ovam.vlaanderen.be/wie-mag-wat->

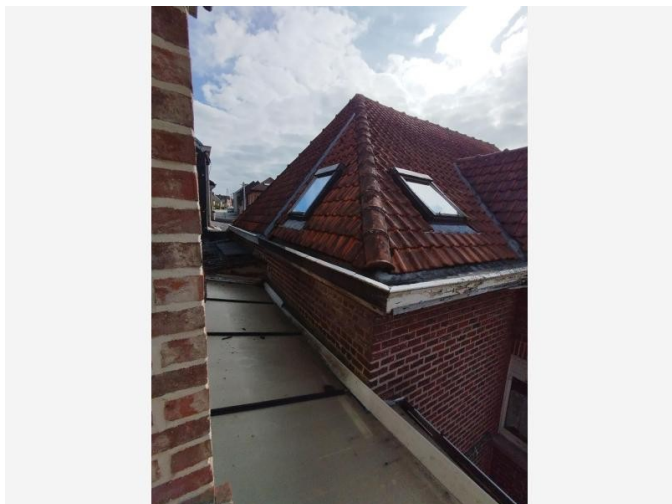
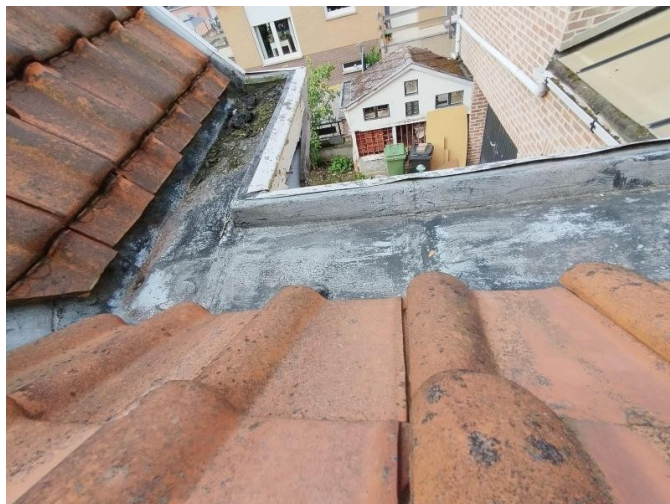
Het asbestmateriaal valt onder de mijlpaal van 2040.

Zorgvuldig beheren

- Zorg voor een veilig beheer. Vermijd het beschadigen van het asbestmateriaal. Controleer de toestand jaarlijks op wijzigingen.
- Voer bijkomende staalname(s) uit.

- Eenvoudige handelingen: mag via doe-het-zelf of door werknemer(s) met opleidingsattest eenvoudige handelingen  
EH doe-het zelf en/of opgeleid aannemer (tenzij de roofing zijn bindingssterkte verloren is) Gezien het risico op vrijstelling van asbestvezels bij de verwijderingswerken, adviseren wij de werken te laten uitvoeren door een aannemer/medewerker die hiertoe de nodig opleiding heeft gevolgd, en niet via doe-het-zelf. Volgens de richtlijnen in de Codex Welzijn op het Werk, boek VI titel 3 asbest, mag hechtgebonden asbest die beschadigd is of waarbij er vrije vezels zichtbaar zijn en die verwerkt is in een buitentoepassing via de methode van eenvoudige handelingen verwijderd worden, indien er geen derden aanwezig zijn en voor zover de verwijdering geen aanleiding geeft tot een wijziging van de toestand. Standaard dragen van de nodige wegwerp beschermingsmiddelen FFP 3 masker , handschoenen en tyvec CAT III type 5-6 , afspoelbaar schoeisel Voor hechtgebonden toepassingen: Bij verwijdering door doe-het-zelf moet men dit afval dubbel en luchtdicht verpakt aandienen bij het gemeentelijk recyclagepark. Men raadpleegt best op voorhand de

- Eenvoudige handelingen: enkel door erkend asbestverwijderaar  
EH doe-het zelf en/of opgeleid aannemer is NIET toegestaan omdat de roofing zijn bindingssterkte verloren is
