# Asbestinventarisatetest

Burchtdam 96/1, 9400 Ninove

Attestnummer : **20260702-000140.000**

Uitgegeven op : **02.07.2026**

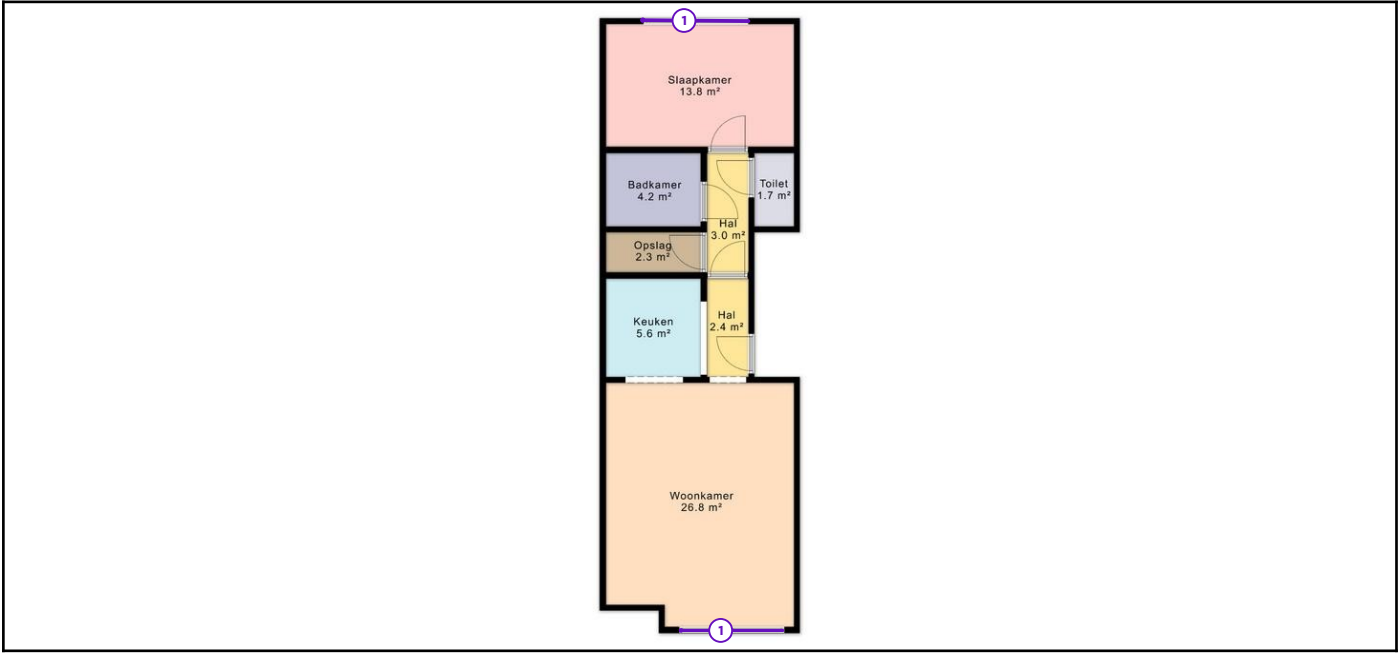
# Plan 1.1: Grondplan bus 1

| Beschrijving | Type | Actie |
|---|---|---|
| 1. Geen verdachte vensterbanken | Advies | - |

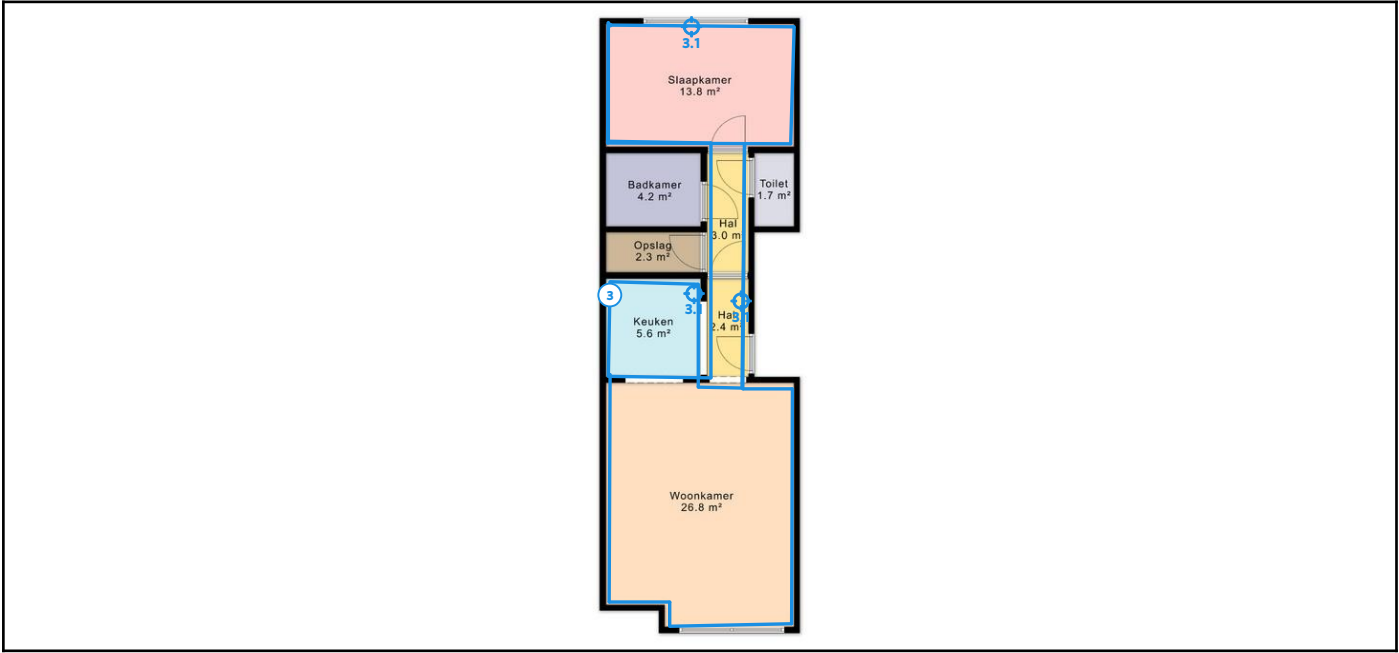
# Plan 1.2: Grondplan Muren

| Beschrijving | Type | Actie |
|---|---|---|
| 3. Pleisterwerk muren - Appartement | Geen asbest | - |

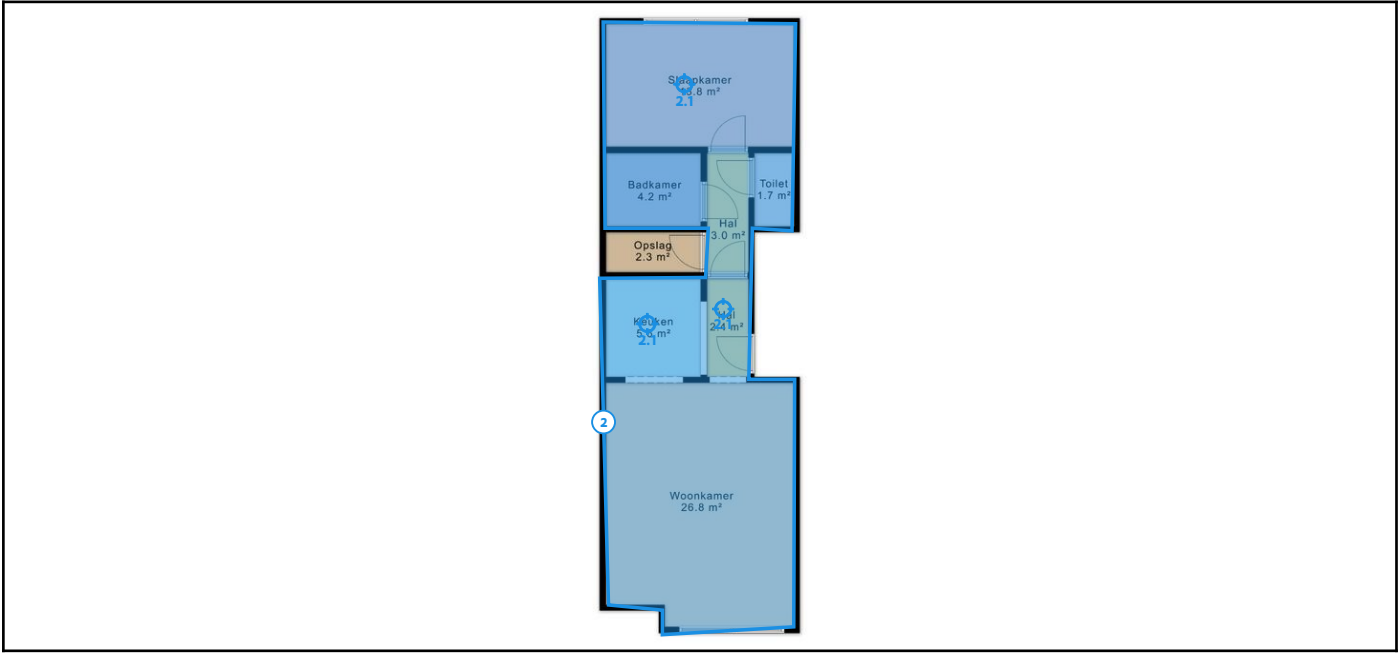
# Plan 1.3: Grondplan Plafonds

| Beschrijving | Type | Actie |
|---|---|---|
| 2. Pleisterwerk plafond - appartement | Geen asbest | - |

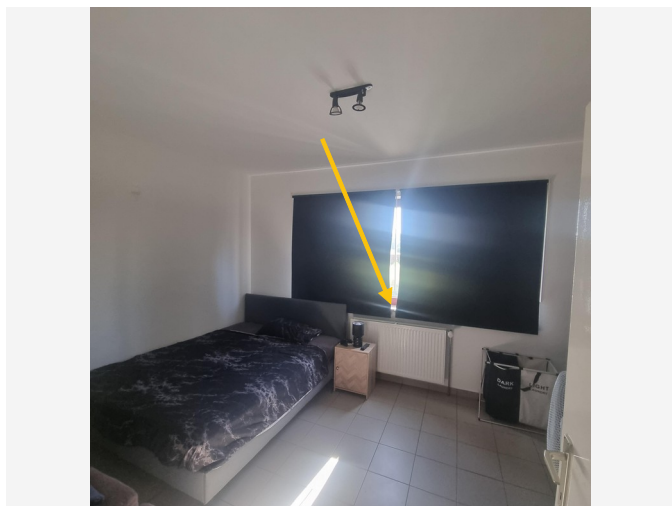
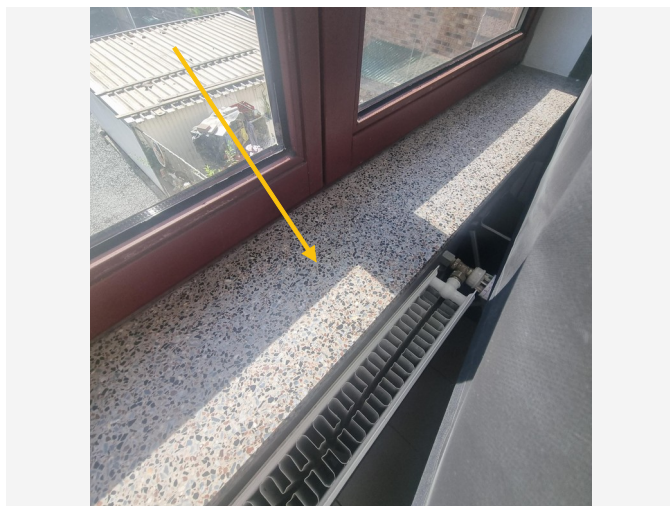
Er zijn geen verdachte vensterbanken aanwezig op het inspectiegebied.

| Basis voor advies | De asbestdeskundige beoordeelt het materiaal als niet-asbestverdacht. |

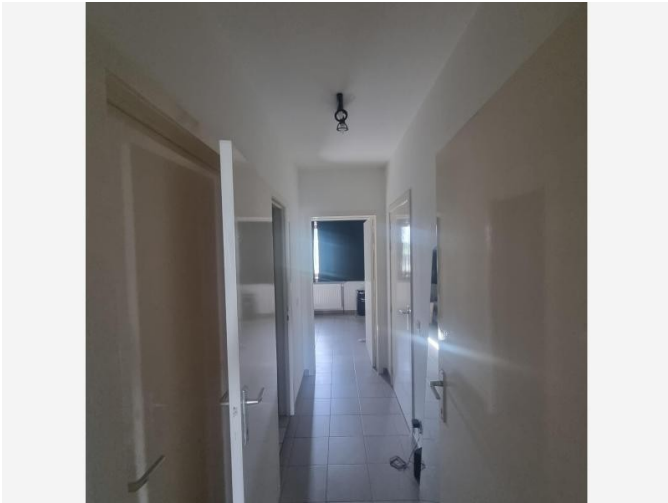
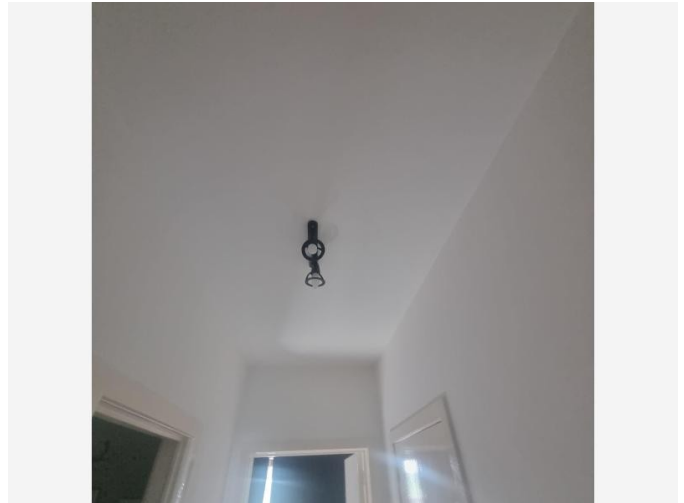
### Conclusie

Geen asbest

| # | Type | Referentie | Resultaat |
|---|---|---|---|
| 2.1 | Mengmonster | MM02 | Geen asbest |

| Opmerking | <p>Volgens het inspectieprotocol is een monstername van het pleisterwerk verplicht om dit te identificeren als niet-asbesthoudend.</p> <p>Er was geen pleisterwerk aanwezig in volgende verplicht te bemonsteren ruimtes:</p> <p>- stooklokaal</p> <p>De vermelde oppervlaktes en volumes betreffen een beredeneerde schatting. Er worden geen rechten verleend aan deze oppervlaktes/volumes. De dikte is een schatting die voorkomt uit de monsterplaatsen en is daarom niet altijd representatief.</p> |

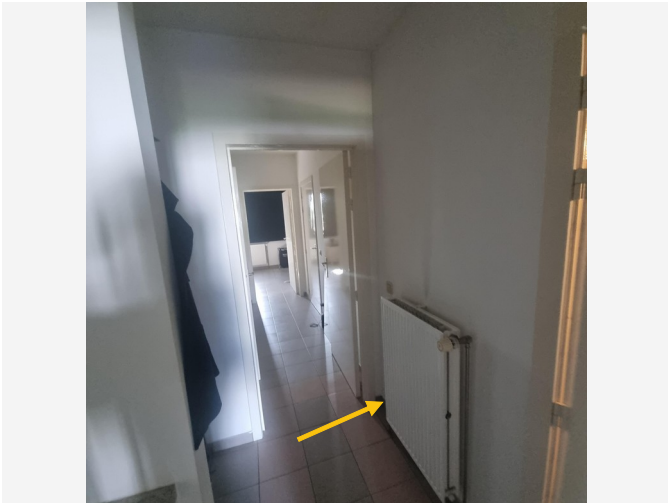
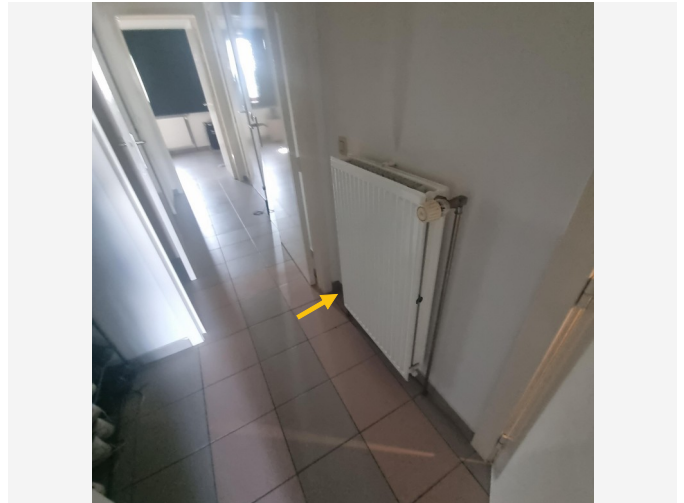
### Conclusie

Geen asbest

| # | Type | Referentie | Resultaat |
|---|---|---|---|
| 3.1 | Mengmonster | MM01 | Geen asbest |

| Opmerking | <p>Volgens het inspectieprotocol is een monstername van het pleisterwerk verplicht om dit te identificeren als niet-asbesthoudend.</p> <p>Er was geen pleisterwerk aanwezig in volgende verplicht te bemonsteren ruimtes:</p> <p>- de stookplaats</p> <p>De vermelde oppervlaktes en volumes betreffen een beredeneerde schatting. Er worden geen rechten verleend aan deze oppervlaktes/volumes. De dikte is een schatting die voorkomt uit de monsterplaatsen en is daarom niet altijd representatief.</p> |

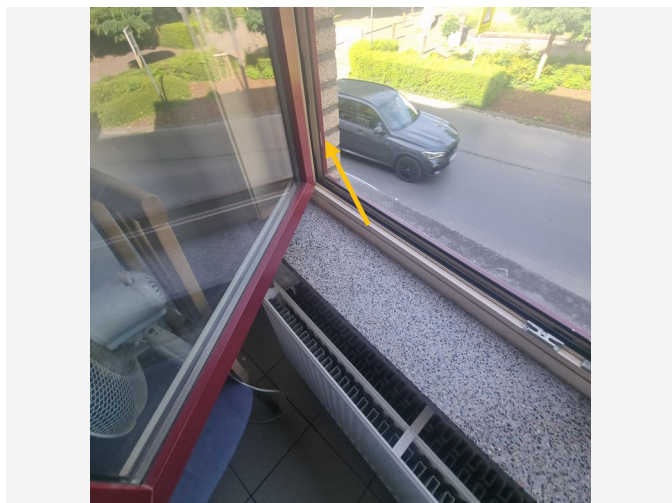
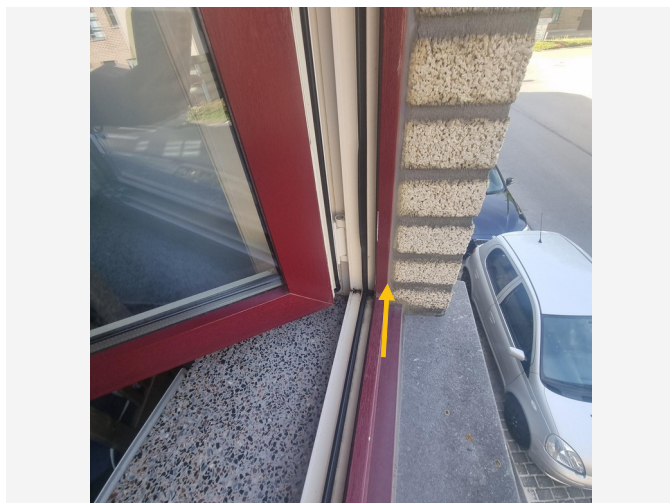
### Fiche 4: Geen verdacht afdichtingsmateriaal (mastiek, kit,...) aan schrijnwerk

| Beschrijving | Notitie | Terug te vinden op plannen |
|---|---|---|
| Fiche 4: Geen verdacht afdichtingsmateriaal (mastiek, kit,...) aan schrijnwerk | Er is geen verdacht afdichtingsmateriaal (mastiek, kit,...) aanwezig tussen het buitenschrijnwerk en het gevelmetselwerk van de wooneenheid. Dit was van toepassing voor alle deuren, poorten, vensters, .... op het inspectiegebied. | - |

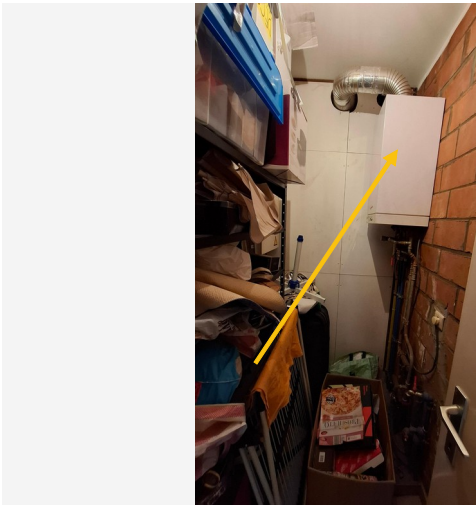
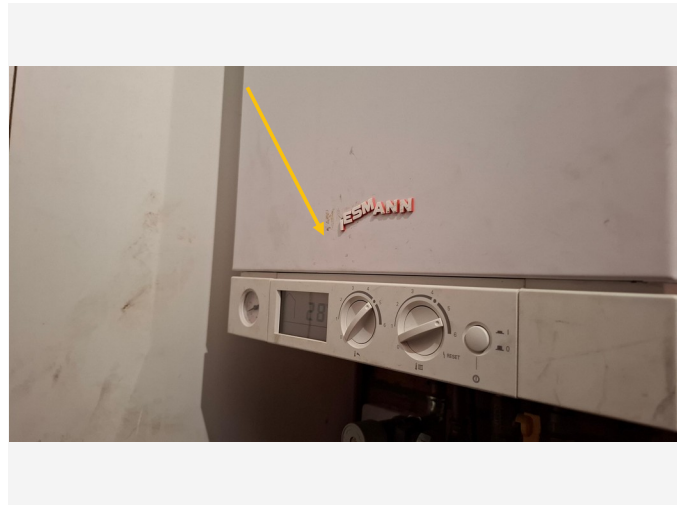
## Fiche 5: Nieuwe CV-ketel - geen risicobouwjaar - geen verdachte materialen

| Beschrijving | Notitie | Terug te vinden op plannen |
|---|---|---|
| Fiche 5: Nieuwe CV-ketel - geen risicobouwjaar - geen verdachte materialen | Bij de cv ketel zijn er geen verdachte materialen aanwezig, de ketel dateert van na 2001 en behoort niet tot de risicobouwjaren. | - |
