# Asbestinventarisatetest

Burchtdam 96/3, 9400 Ninove

Attestnummer : 20260702-000181.000

Uitgegeven op : 02.07.2026

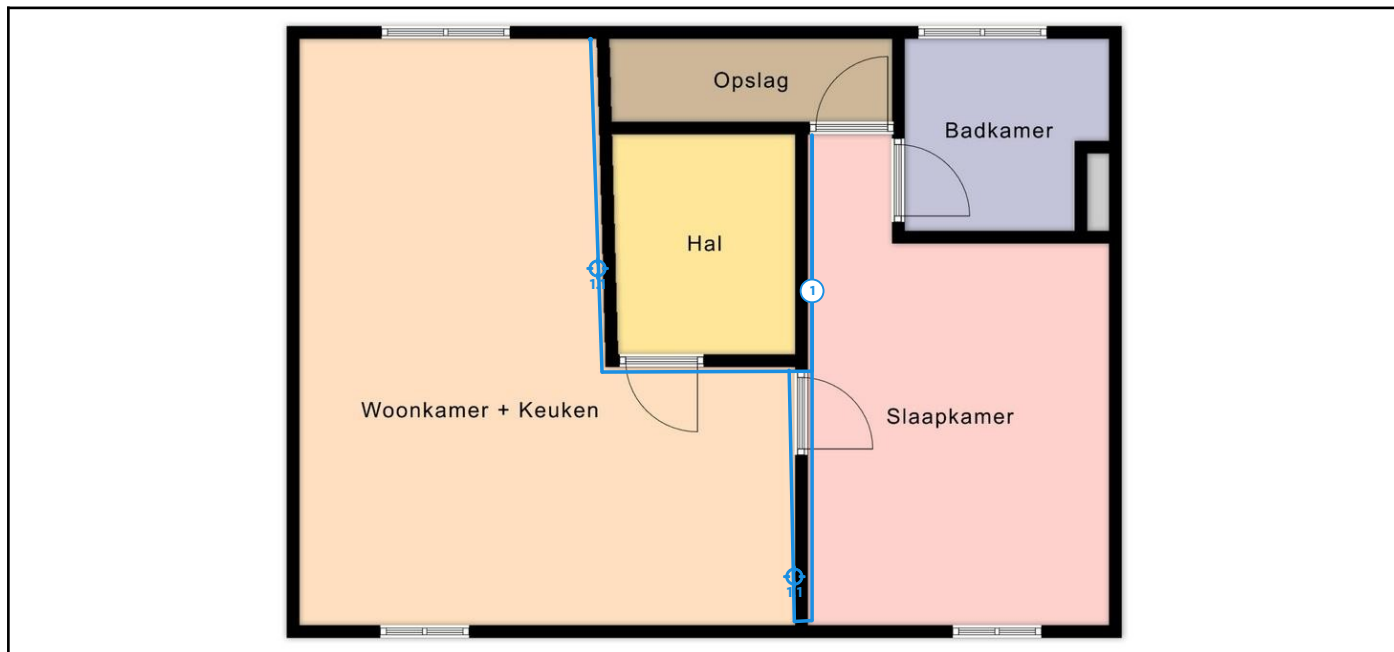
## Plan 1.2: Grondplan appartement 3 muren

| Beschrijving | Type | Actie |
|---|---|---|
| 1. Pleisterwerk muren - Appartement | Geen asbest | - |
| 1.1 Code: MM01 | Mengmonster | - |

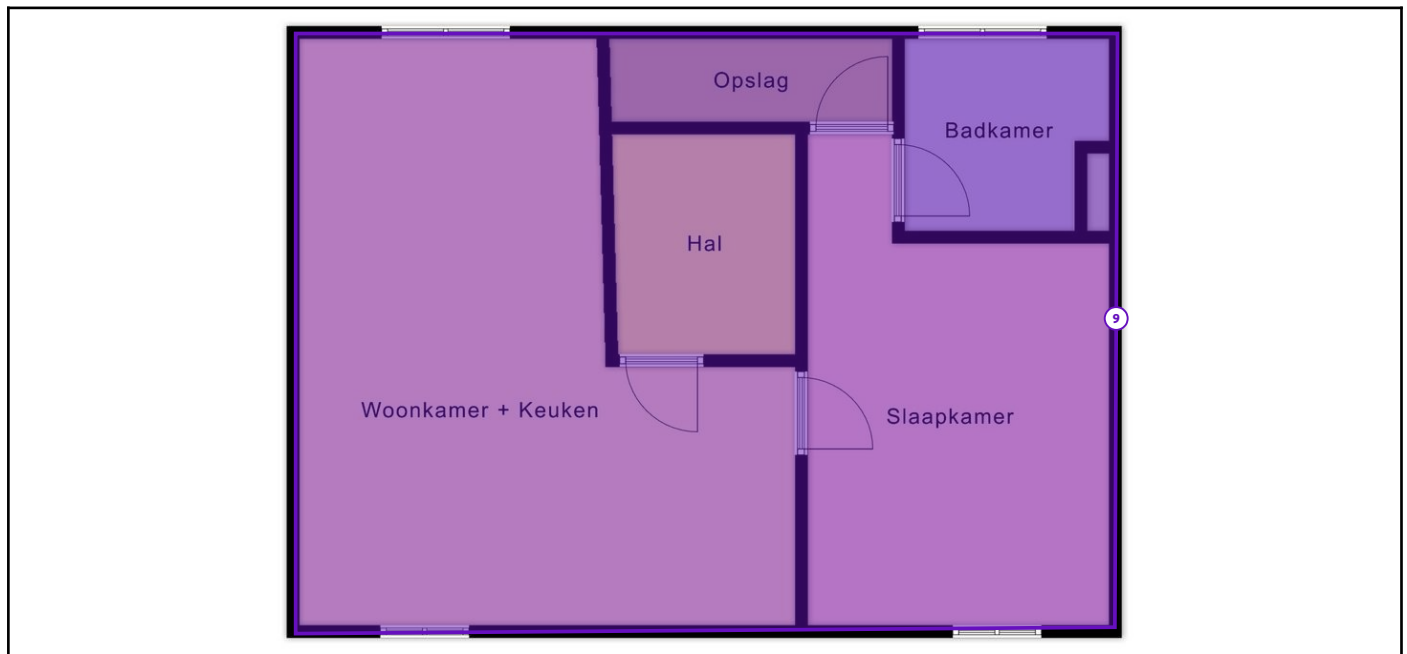
## Plan 1.3: Grondplan appartement 3 plafonds

| Beschrijving | Type | Actie |
|---|---|---|
| 9. Geen pleisterwerk plafond aanwezig | Overige ruimte of materiaal | - |

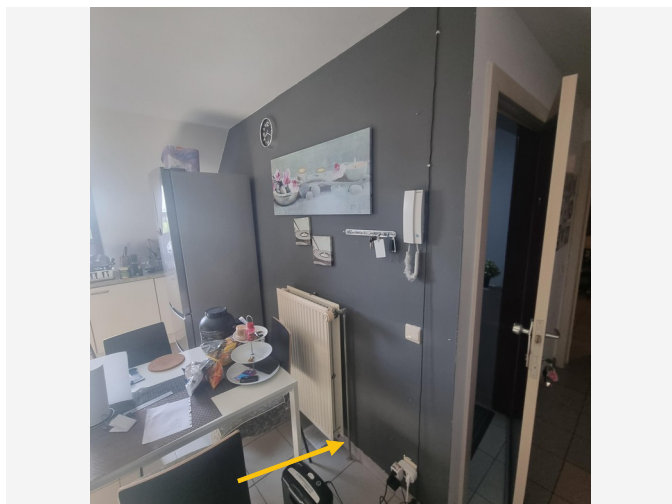
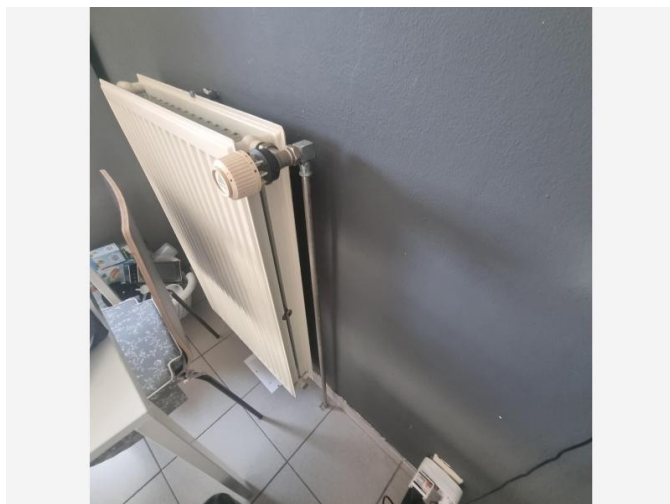
Geen asbest

| # | Type | Referentie | Resultaat |
|---|---|---|---|
| 1.1 | Mengmonster | MM01 | Geen asbest |

| Opmerking | <p>Volgens het inspectieprotocol is een monstername van het pleisterwerk verplicht om dit te identificeren als niet-asbesthoudend.</p> <p>Er was geen pleisterwerk aanwezig in volgende verplicht te bemonsteren ruimtes:</p> <ul style="list-style-type: none"><li>- de stookplaats</li><li>- de circulatieruimte</li></ul> <p>De vermelde oppervlaktes en volumes betreffen een beredeneerde schatting. Er worden geen rechten verleend aan deze oppervlaktes/volumes. De dikte is een schatting die voorkomt uit de monsterplaatsen en is daarom niet altijd representatief.</p> |

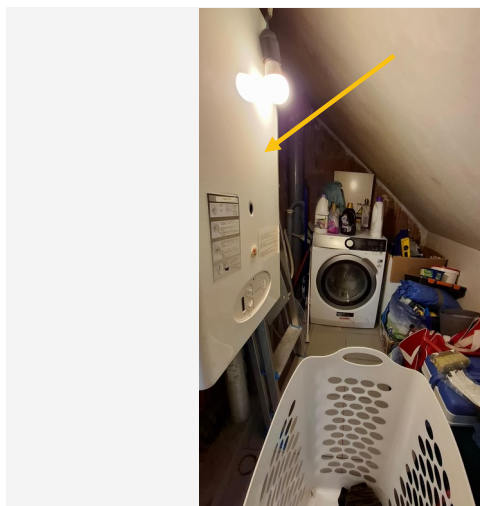
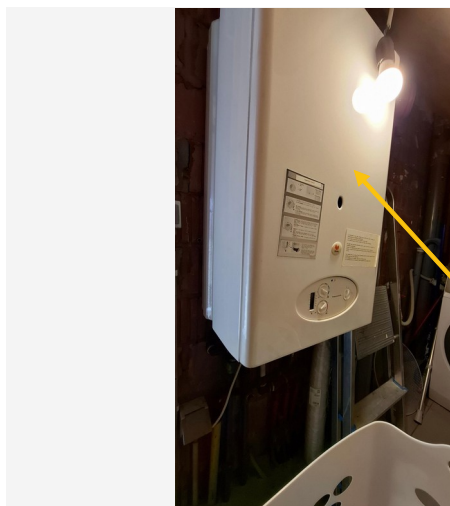
### Fiche 2: Nieuwe CV-ketel - geen risicobouwjaar - geen verdachte materialen

| Beschrijving | Notitie | Terug te vinden op plannen |
|---|---|---|
| Fiche 2: Nieuwe CV-ketel - geen risicobouwjaar - geen verdachte materialen | Bij de cv ketel zijn er geen verdachte materialen aanwezig, de ketel dateert van na 2001 en behoort niet tot de risicobouwjaren. | - |

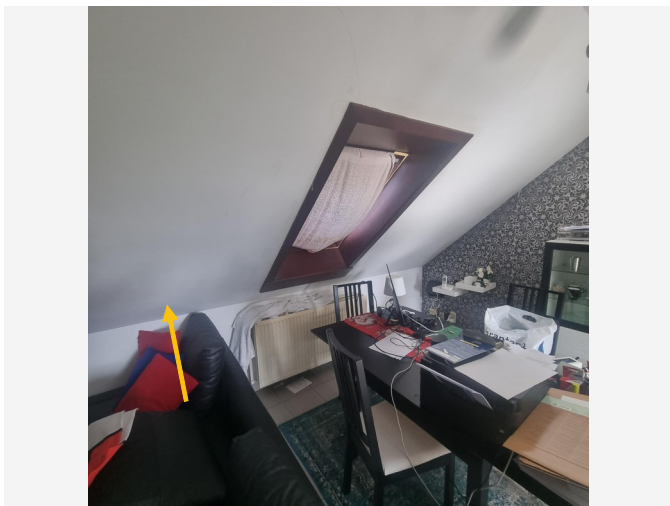
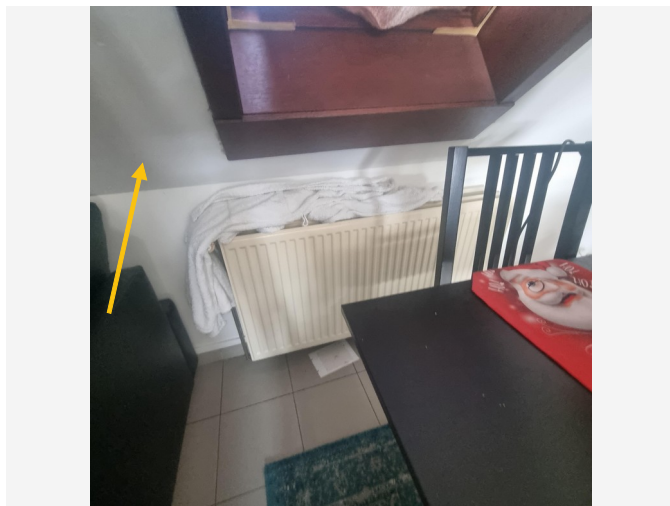
## Fiche 9: Geen pleisterwerk plafond aanwezig

| Beschrijving | Notitie | Terug te vinden op plannen |
|---|---|---|
| Fiche 9: Geen pleisterwerk plafond aanwezig | Er is een verlaagd plafond aanwezig in de woning. Het is niet zichtbaar of hier nog pleisterwerk of ander materiaal aanwezig is onder het verlaagd plafond. Dit is destructief onderzoek en niet noodzakelijk voor dit attest. | Plan 1.3: Grondplan appartement 3 plafonds |
