Dit asbestattest is het verslag van een uitgevoerde asbestinventarisatie op uw locatie. De belangrijkste conclusies staan gebundeld op het voorblad. Meer details over de aangetroffen asbestmaterialen, foto's, plannen en adviezen vindt u verder in het asbestattest.

# Zone 1: Appartement

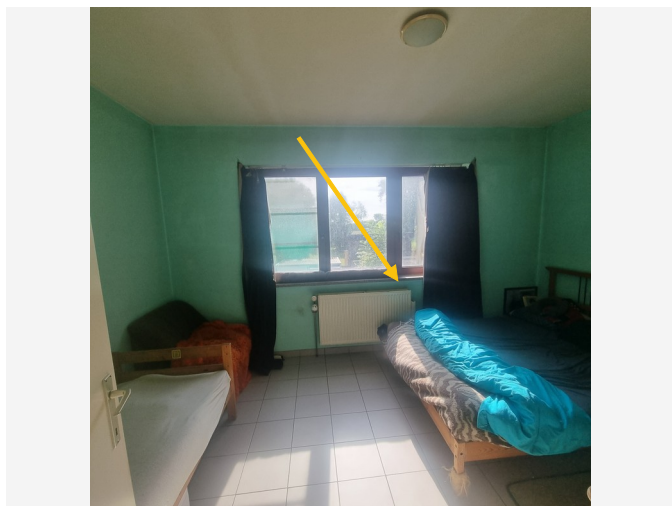
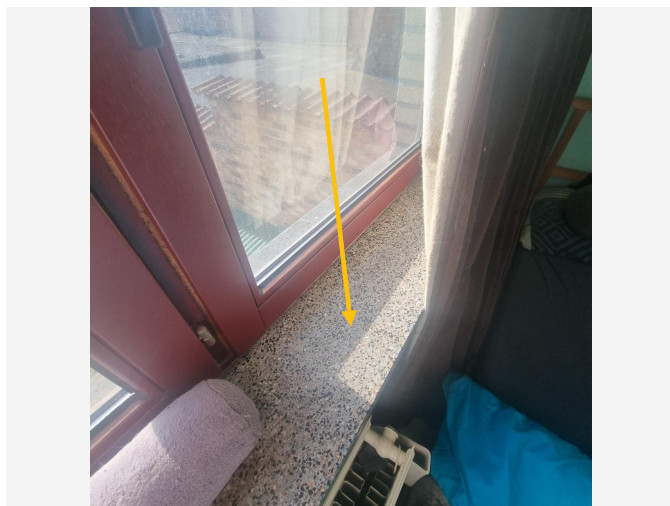
Er zijn geen verdachte vensterbanken aanwezig op het inspectiegebied.

| Basis voor advies | De asbestdeskundige beoordeelt het materiaal als niet-asbestverdacht. |

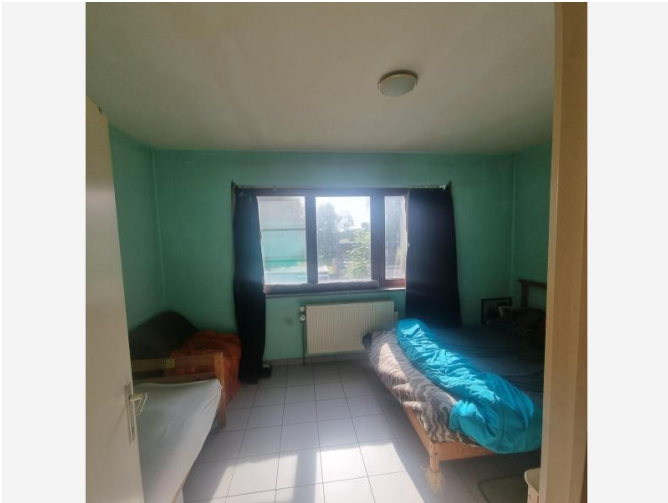
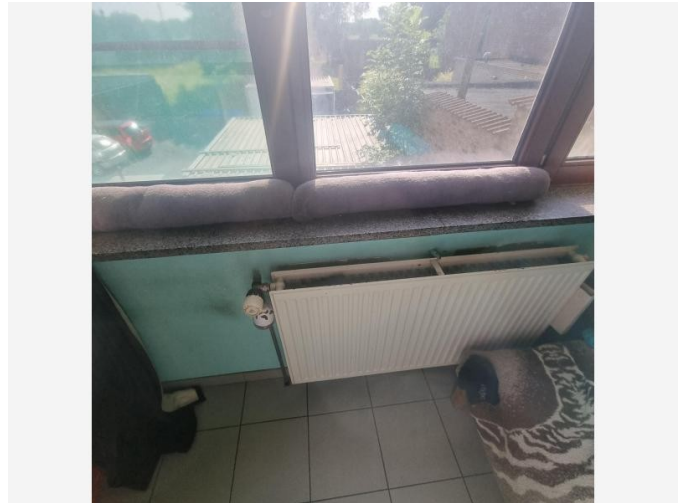
## Fiche 2: Pleisterwerk muren - Appartement

Geen asbest

| # | Type | Referentie | Resultaat |
|---|---|---|---|
| 2.1 | Mengmonster | MM01 | Geen asbest |

| Opmerking | <p>Volgens het inspectieprotocol is een monstername van het pleisterwerk verplicht om dit te identificeren als niet-asbesthoudend.</p> <p>Er was geen pleisterwerk aanwezig in volgende verplicht te bemonsteren ruimtes:</p> <p>- de stookplaats</p> <p>De vermelde oppervlaktes en volumes betreffen een beredeneerde schatting. Er worden geen rechten verleend aan deze oppervlaktes/volumes. De dikte is een schatting die voorkomt uit de monsterplaatsen en is daarom niet altijd representatief.</p> |

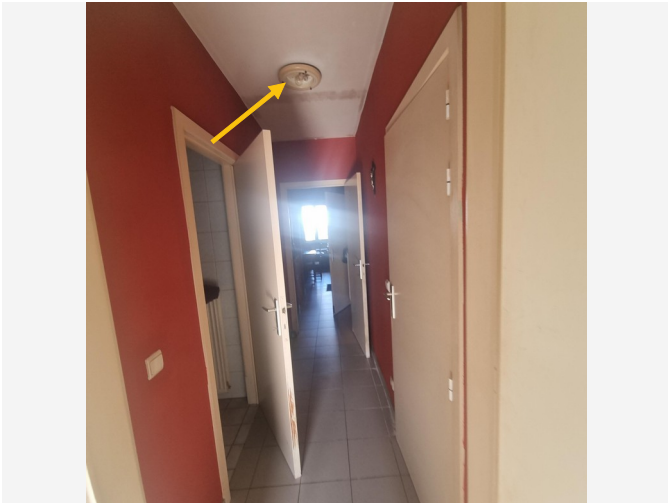
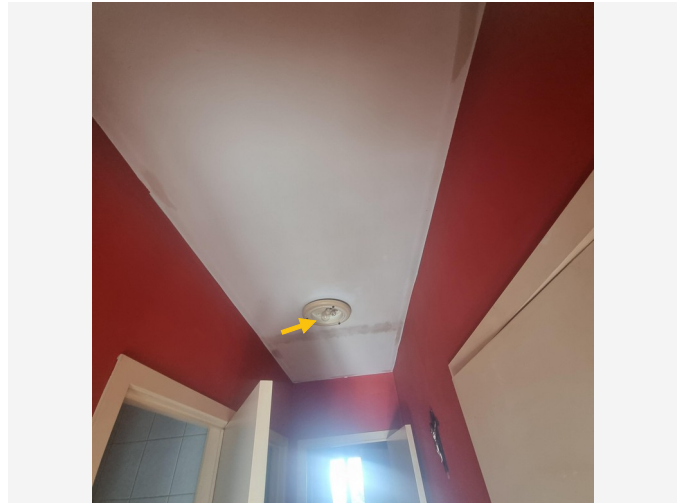
Geen asbest

| # | Type | Referentie | Resultaat |
|---|---|---|---|
| 3.1 | Mengmonster | MM02 | Geen asbest |

| Opmerking | <p>Volgens het inspectieprotocol is een monstername van het pleisterwerk verplicht om dit te identificeren als niet-asbesthoudend.</p> <p>Er was geen pleisterwerk aanwezig in volgende verplicht te bemonsteren ruimtes:</p> <p>- stooklokaal</p> <p>De vermelde oppervlaktes en volumes betreffen een beredeneerde schatting. Er worden geen rechten verleend aan deze oppervlaktes/volumes. De dikte is een schatting die voorkomt uit de monsterplaatsen en is daarom niet altijd representatief.</p> |

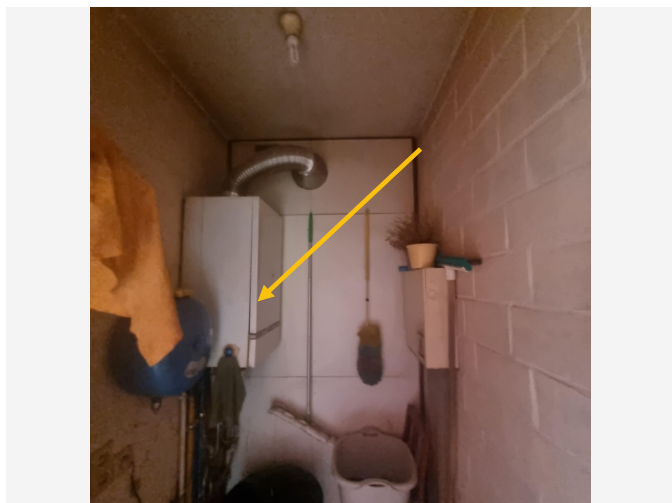
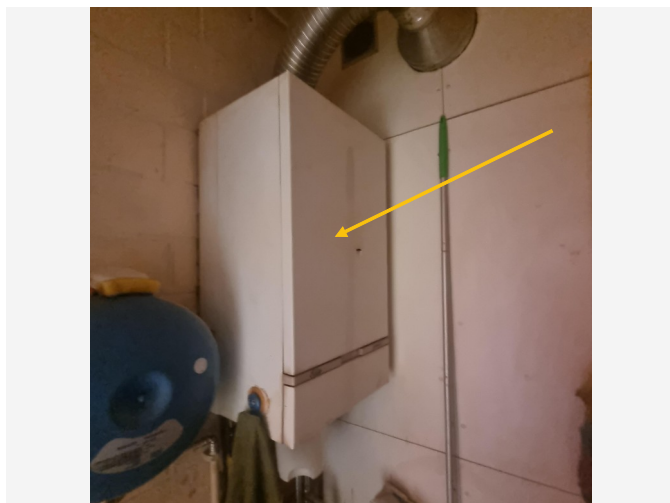
### Fiche 4: Nieuwe CV-ketel - geen risicobouwjaar - geen verdachte materialen

| Beschrijving | Notitie | Terug te vinden op plannen |
|---|---|---|
| Fiche 4: Nieuwe CV-ketel - geen risicobouwjaar - geen verdachte materialen | Bij de cv ketel zijn er geen verdachte materialen aanwezig, de ketel dateert van na 2001 en behoort niet tot de risicobouwjaren. | - |

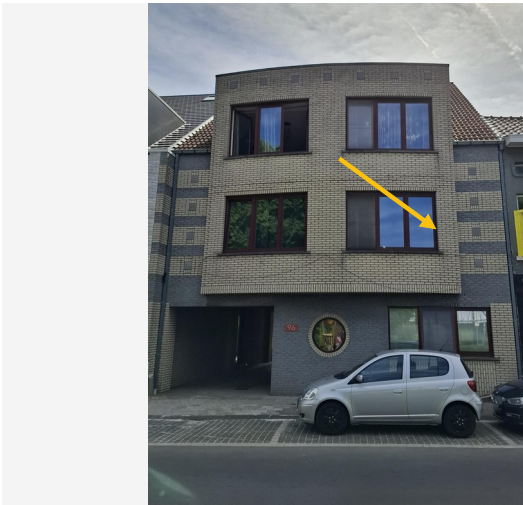
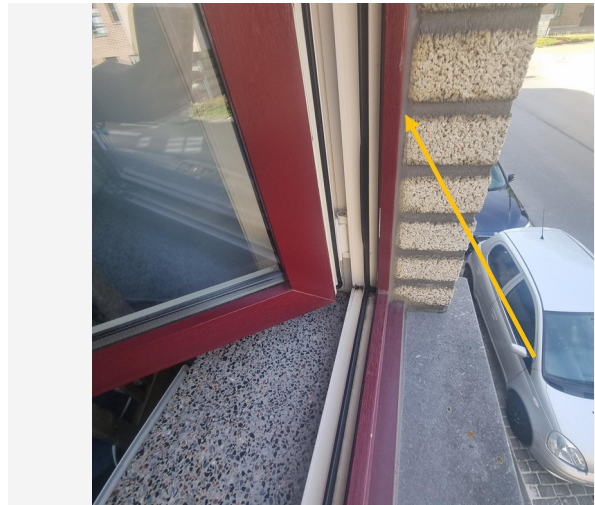
## Fiche 5: Geen verdacht afdichtingsmateriaal (mastiek, kit,...) aan schrijnwerk

| Beschrijving | Notitie | Terug te vinden op plannen |
|---|---|---|
| Fiche 5: Geen verdacht afdichtingsmateriaal (mastiek, kit,...) aan schrijnwerk | Er is geen verdacht afdichtingsmateriaal (mastiek, kit,...) aanwezig tussen het buitenschrijnwerk en het gevelmetselwerk van de wooneenheid. Dit was van toepassing voor alle deuren, poorten, vensters, .... op het inspectiegebied. | - |
