# Asbestinventarisatattest

Burchtdam 96, 9400 Ninove  
Gemeenschappelijke delen

Attestnummer : 20260702-000203.000

Uitgegeven op : 02.07.2026

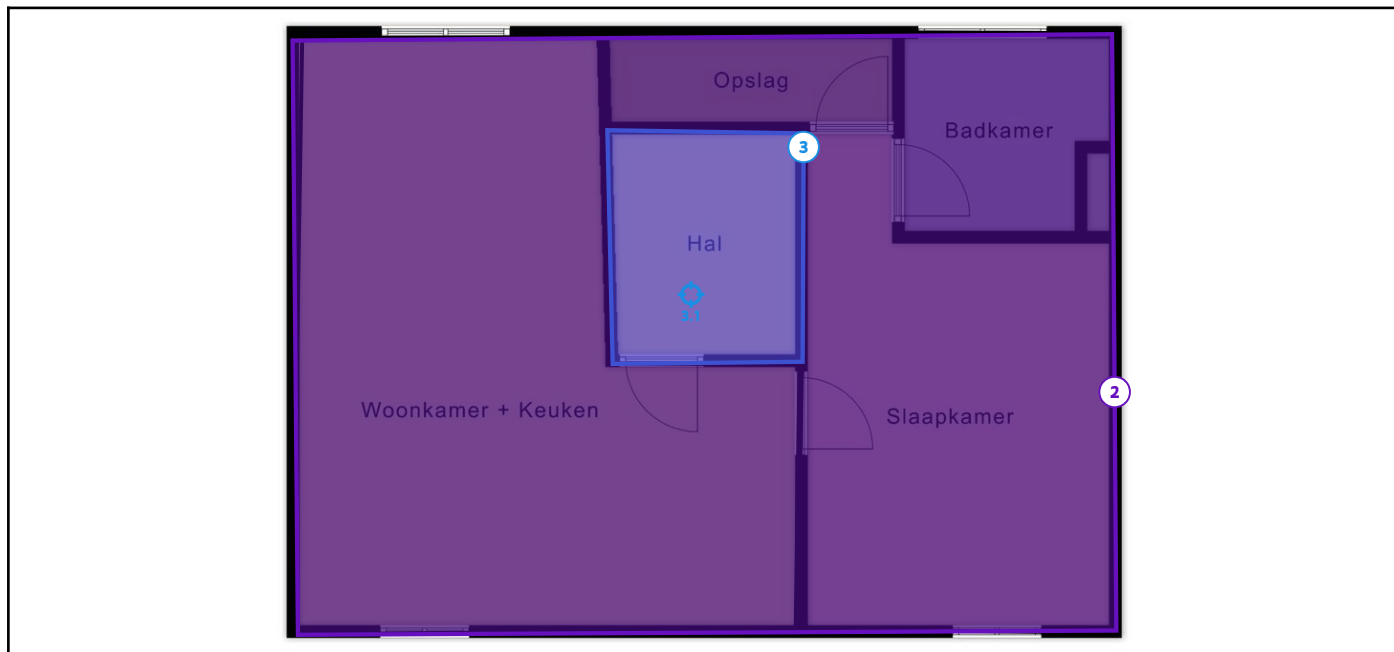
## Plan 1.7: Grondplan APP 3V

| Beschrijving | Type | Actie |
|---|---|---|
| 2. Beperking controle onderdak van het hellend dak | Beperking | - |

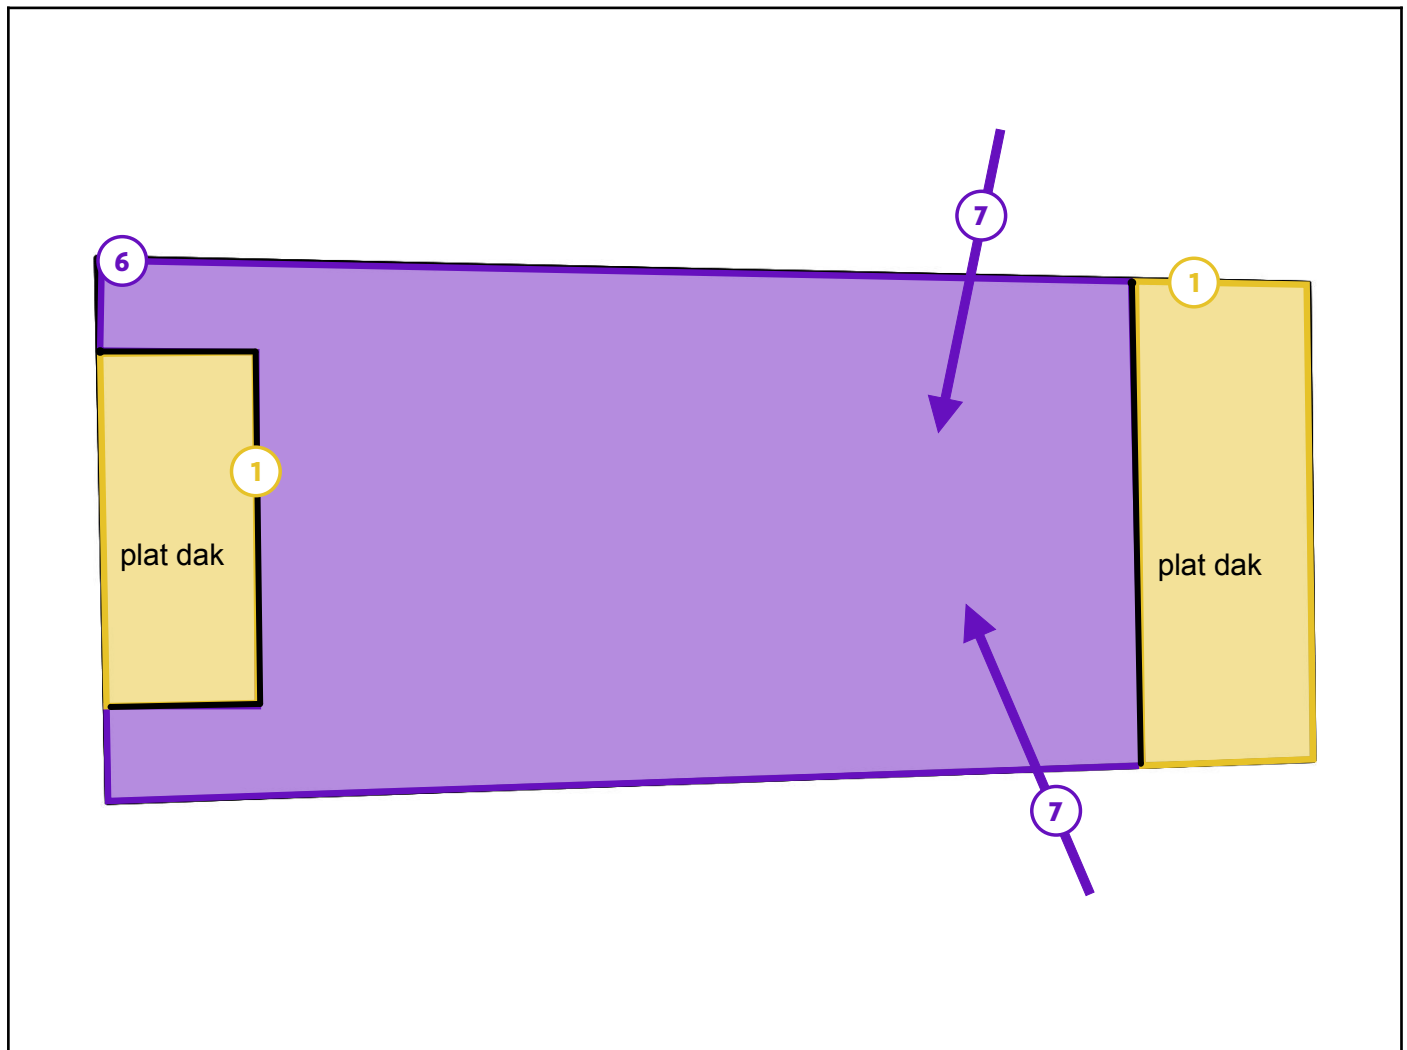
## Plan 1.8: Grondplan dak

| Beschrijving | Type | Actie |
|---|---|---|
| 1. Roofing plat dak - geen monsternamen mogelijk | Asbestmateriaal | Zorgvuldig beheren |

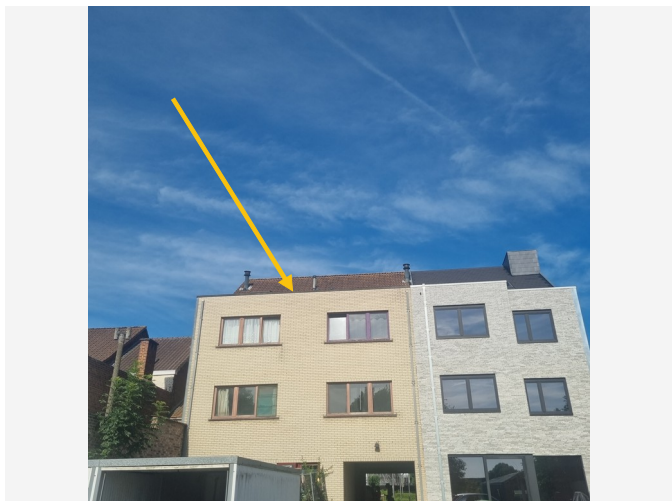
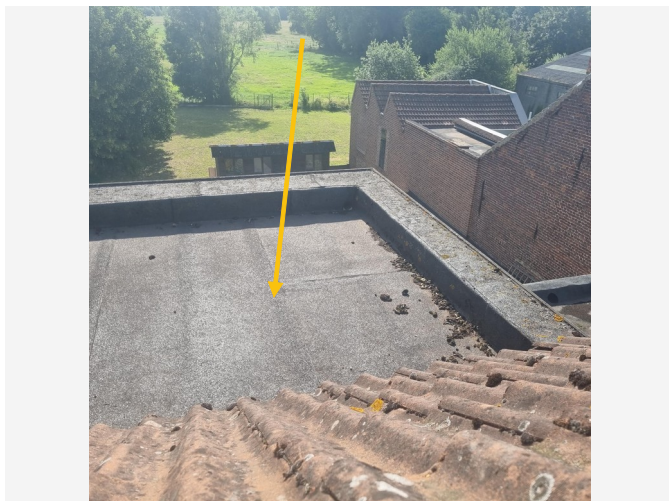
# Fiche 1: Roofing plat dak - geen monsternamen mogelijk

Asbestmateriaal

| Eindbeoordeling materiaalarisico | Laag materiaalarisico en/of verlaagde kans op vezelvrijgave |

| Gebondenheid | Categorie 1: hechtgebonden in oorsprong |
| Asbestsoort (vezeltype) | Alleen chrysotiel aanwezig |
| Asbestconcentratie | Laag (< 50%) |
| Afschermingsgraad van het gehele materiaal | Geheel of deels vrij aan de buitenlucht, maar geen contact met binnenlucht |
| Toestand van het materiaal | Licht beschadigd, licht verweerd. Intacte calciumsilicaatplaat of materiaal met categorie 3-gebondenheid |

| Opmerking | <p>Er is roofing aanwezig op het platte dak aan de voorkant en achterkant van het appartementsgebouw. De hoeveelheid is een indicatie en mag niet verder gebruikt worden als maatstaf. Roofing kan niet worden bestempeld als niet asbesthoudend zonder staalname. Tijdens het plaatsbezoek kon er niet verzekerd worden dat het dak nog waterdicht is na staalname.</p> <p>Als de roofing wordt vernieuwd kan er eerst een staal genomen worden om na te gaan of het verdacht materiaal effectief asbesthoudend is. Vervolgens kan de aannemer met kennis van eenvoudige handeling het materiaal correct verhandelen.</p> |

- Zorg voor een veilig beheer. Vermijd het beschadigen van het asbestmateriaal. Controleer de toestand jaarlijks op wijzigingen.
- Voer bijkomende staalname(s) uit.

Zorg dat er allereerst een staalname wordt uitgevoerd tot op de draagstructuur om de volledige opbouw van het platte dak in kaart te brengen.

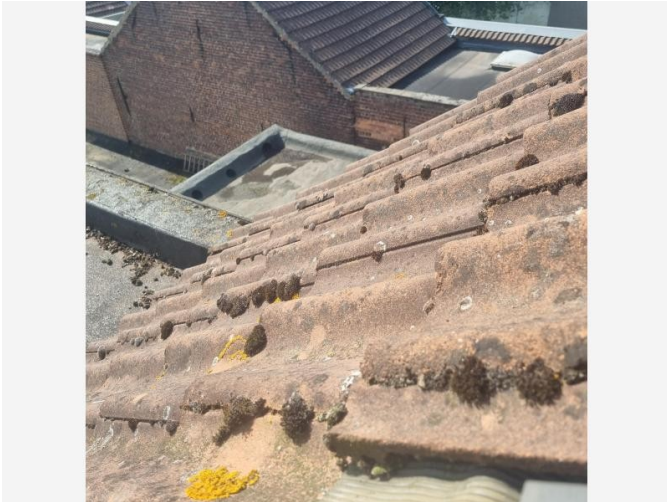
*Situeringsfoto*

**Reden:** Er is geen volledige risicobeoordeling mogelijk

**Uitleg van de asbestdeskundige:** Het onderdak van het hellend dak kan niet gecontroleerd worden gezien het plafond van het zolderappartement volledig is afgewerkt. Aan de buitenzijde konden de dakpannen niet worden opgetild aangezien ze geklikt zitten in elkaar. Wanneer het onderdak zichtbaar wordt kan deze verder onderzocht.

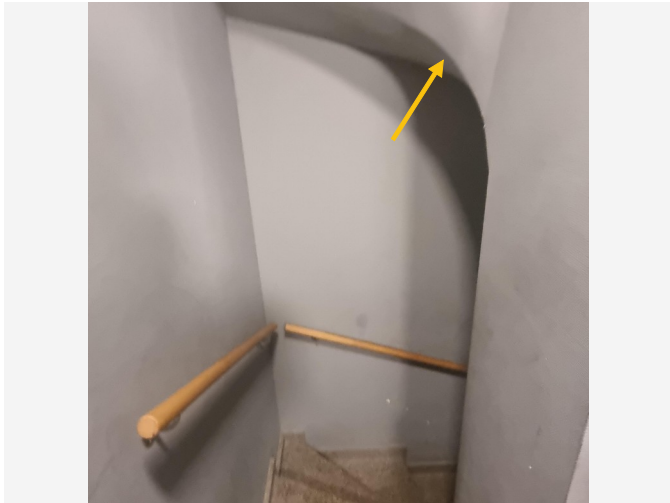
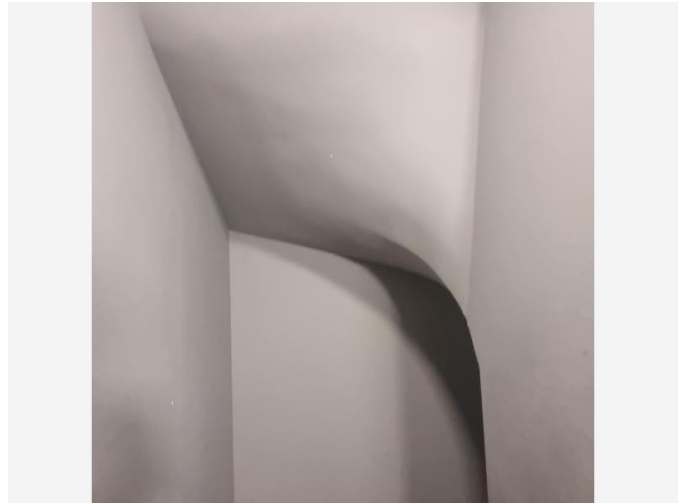
## Fiche 3: Pleisterwerk traphal

Geen asbest

| # | Type | Referentie | Resultaat |
|---|---|---|---|
| 3.1 | Mengmonster | MM01 | Geen asbest |

| Opmerking | <p>Er was pleisterwerk aanwezig bij de traphal. Er werd een monstername genomen op de volgende plaatsen.</p> <ul style="list-style-type: none"><li>- onderkant trap: staalname op 1ste verdiep</li><li>- pleisterwerk muur: staalname op 2de verdiep</li><li>- pleisterwerk plafond: staalname op 3de verdiep</li></ul> <p>De vermelde oppervlaktes en volumes betreffen een beredeneerde schatting. Er worden geen rechten verleend aan deze oppervlaktes/volumes. De dikte is een schatting die voorkomt uit de monsterplaatsen en is daarom niet altijd representatief.</p> |

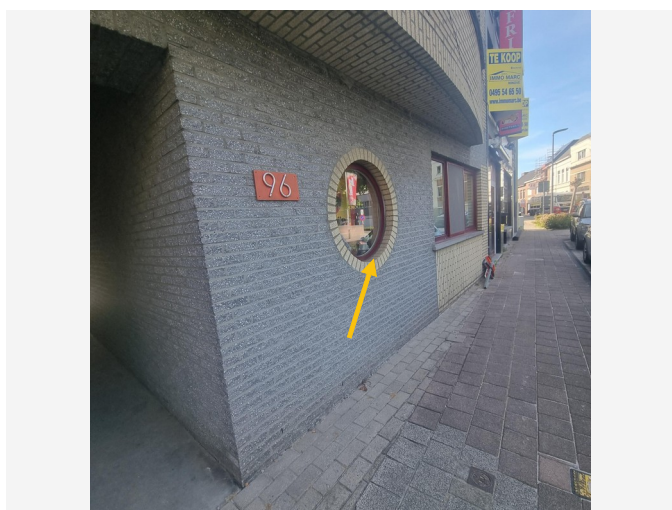
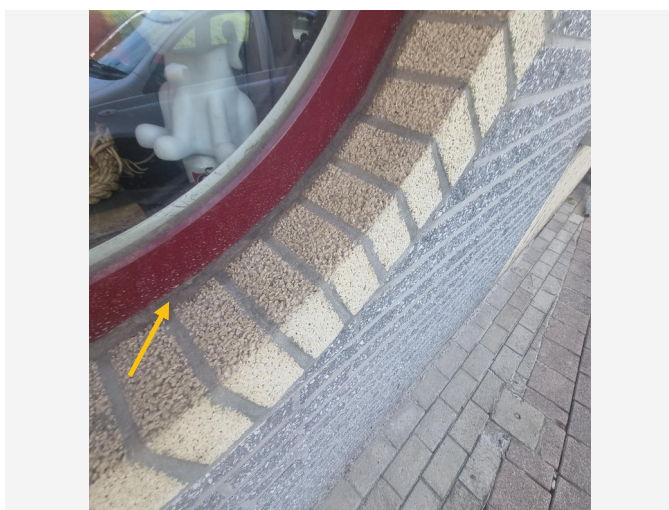
### Fiche 4: Geen verdacht afdichtingsmateriaal (mastiek, kit,...) aan schrijnwerk

| Beschrijving | Notitie | Terug te vinden op plannen |
|---|---|---|
| Fiche 4: Geen verdacht afdichtingsmateriaal (mastiek, kit,...) aan schrijnwerk | Er is geen verdacht afdichtingsmateriaal (mastiek, kit,...) aanwezig tussen het buitenschrijnwerk en het gevelmetselwerk van de wooneenheid. Dit was van toepassing voor alle deuren, poorten, vensters, .... op het inspectiegebied. | - |

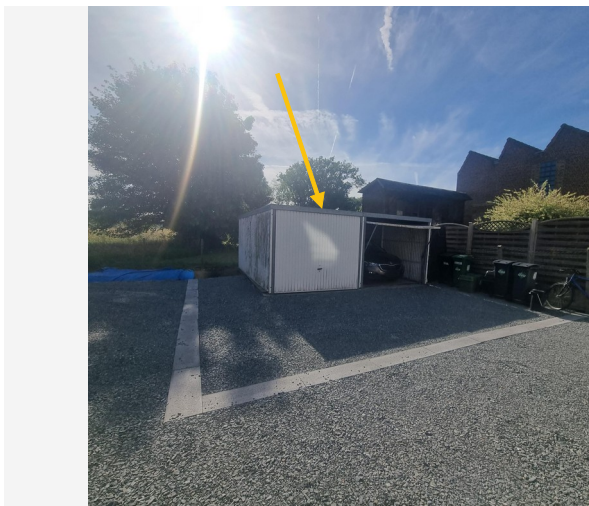
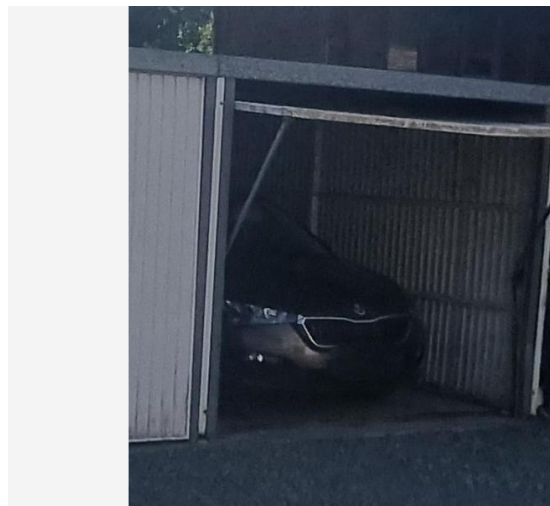
## Fiche 5: Metalen platen dakbedekking - garageboxen

| Beschrijving | Notitie | Terug te vinden op plannen |
|---|---|---|
| Fiche 5: Metalen platen dakbedekking - garageboxen | Op de 2 garageboxen zijn er metalen platen aanwezig. Deze materialen zijn niet verdacht. | Plan 2.1: Garagebox 1 plan<br>Plan 3.1: Garagebox 2 plan |

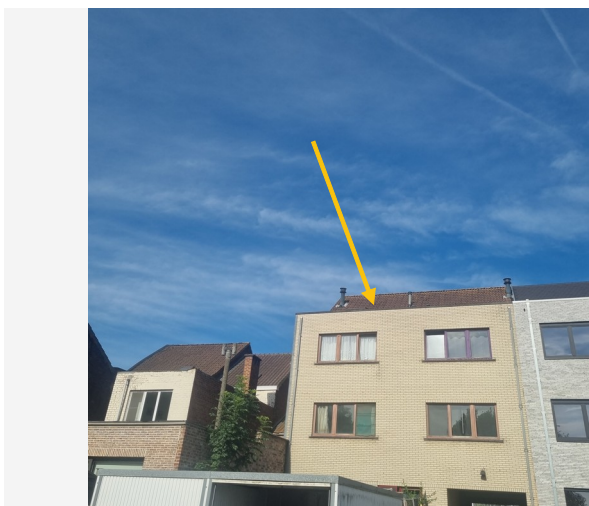
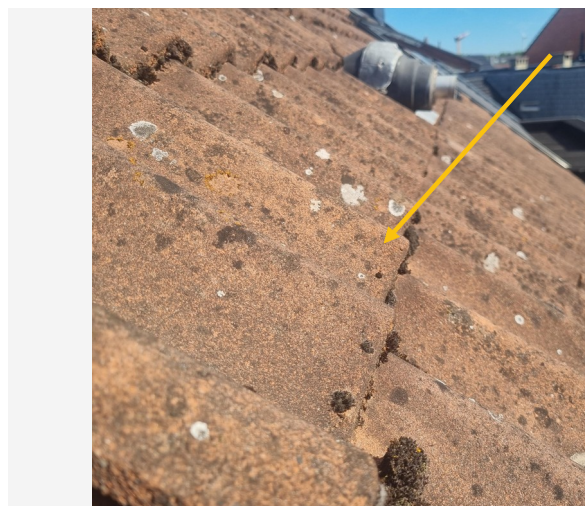
## Fiche 6: Dakbedekking dakpannen - appartementsgebouw

| Beschrijving | Notitie | Terug te vinden op plannen |
|---|---|---|
| Fiche 6: Dakbedekking dakpannen - appartementsgebouw | Op het hellend dak van het appartementsgebouw zijn er keramische dakpannen aanwezig. Deze dakpannen bestaan uit gebakken klei en zijn niet verdacht. | Plan 1.8: Grondplan dak |

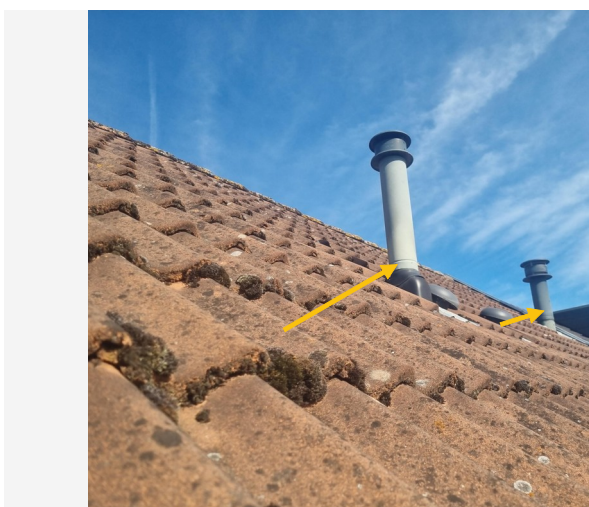
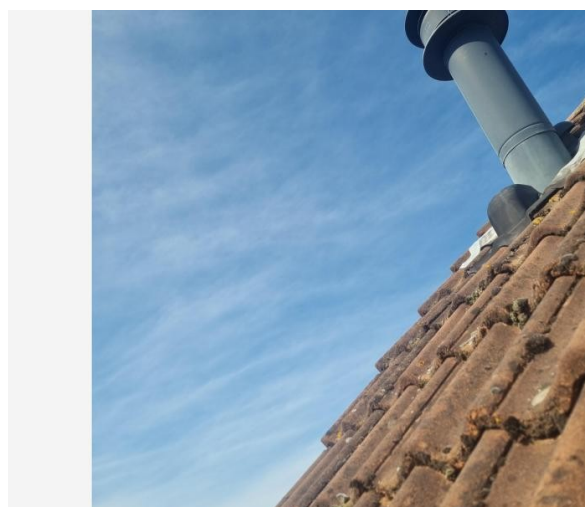
## Fiche 7: Rookgaskanaal in plastic

| Beschrijving | Notitie | Terug te vinden op plannen |
|---|---|---|
| Fiche 7: Rookgaskanaal in plastic | Het rookgaskanaal dat aanwezig is, is gemaakt in plastic. Plastic is geen verdacht materiaal. | Plan 1.8: Grondplan dak |
