# Asbestinventarisatetest

Dreefstraat 18, 9400 Ninove

Attestnummer : 20230321-000452.001

Uitgegeven op : 21.03.2023

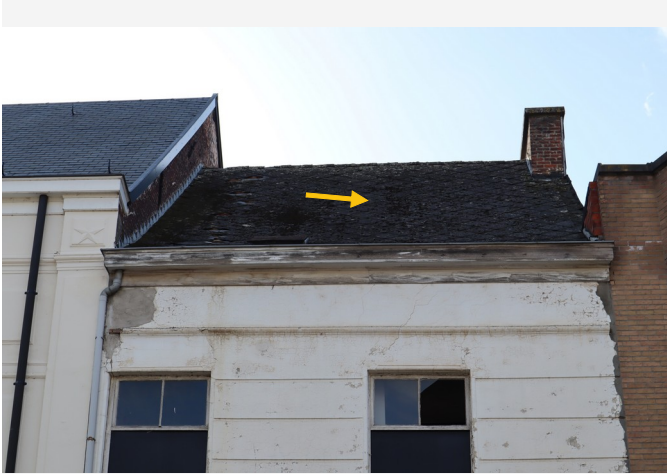
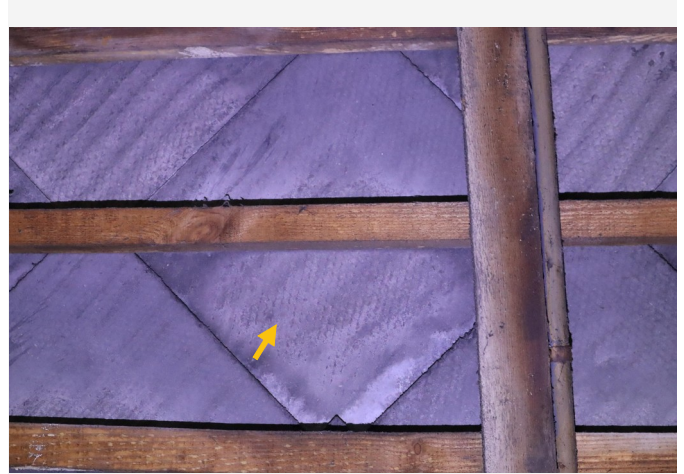
| Fiche 1: dakleien..... | 15 |

Overzichtsfoto

Detailfoto

Het asbestmateriaal valt onder de mijlpaal van 2034.

| Toestand van het materiaal | Zwaar beschadigd, zwaar verweerd |

| Beschrijving | dakleien |
| Hoeveelheid (oppervlakte - aantal) | • 48,00 m <sup>2</sup> - 1 stuk |

| <b>Opmerking</b> | <p>dak: 48m<sup>2</sup> asbestleien</p> <p>het opgegeven bouwjaar is een schatting en is niet bekend</p> |

- Verwijder dit asbestmateriaal zo snel mogelijk. Volg de toestand goed op.

- Eenvoudige handelingen: mag via doe-het-zelf of door werknemer(s) met opleidingsattest eenvoudige handelingen  
hechtgebonden toepassing doch sterk verweerd --> bijkomende maatregelen (dakwerker met opleiding eenvoudige handelingen en de nodige pbm's)

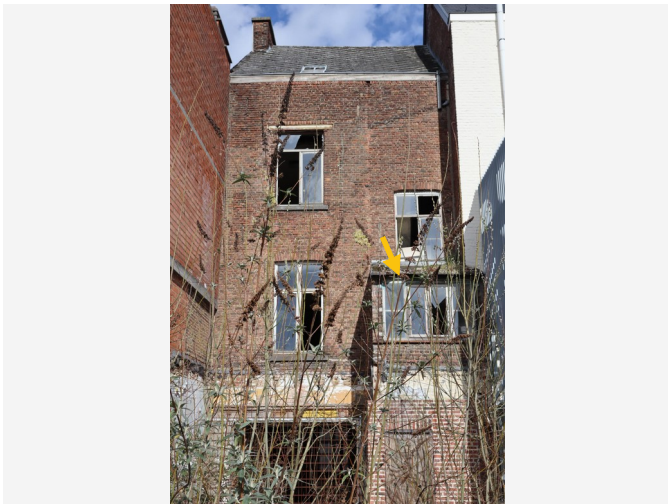
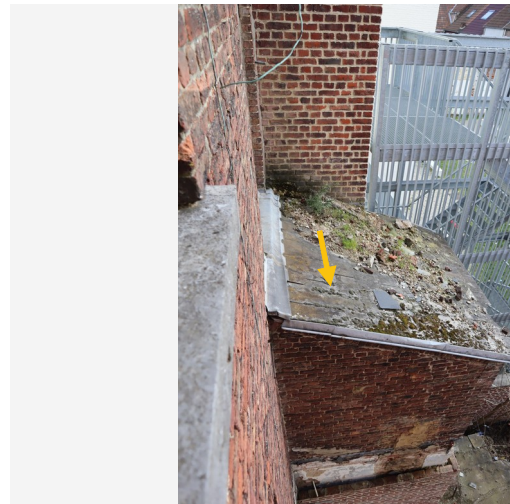
| Fiche 2: afdak keuken..... | 18 |

Overzichtsfoto

Detailfoto

Het asbestmateriaal valt onder de mijlpaal van 2034.

| Toestand van het materiaal | Zwaar beschadigd, zwaar verweerd |

| Beschrijving | afdak keuken |

| Opmerking | <p>afdak keuken 6m<sup>2</sup></p> <p>bevindt zich aan achterkant gebouw aan de tuin</p> |

- Verwijder dit asbestmateriaal zo snel mogelijk. Volg de toestand goed op.

- Eenvoudige handelingen: mag via doe-het-zelf of door werknemer(s) met opleidingsattest eenvoudige handelingen  
hechtgebonden toepassing doch sterk verweerd --> bijkomende maatregelen

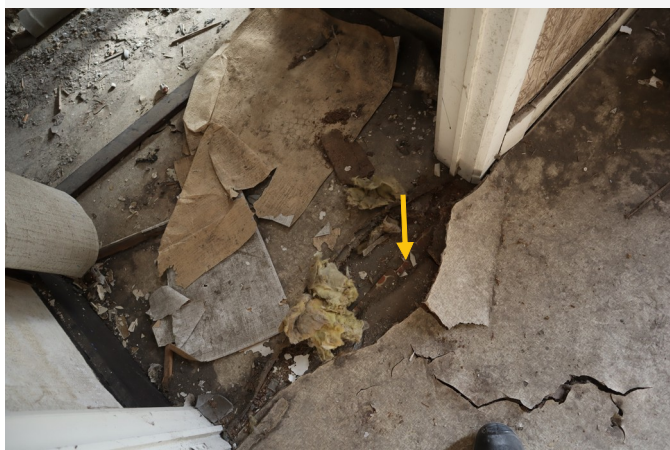
| Fiche 3: rood vloerzeil..... | 22 |

rood vloerzeil onder bestaand vloerzeil

flexibel - niet verdacht

geen zwarte lijm of kartonlaag:

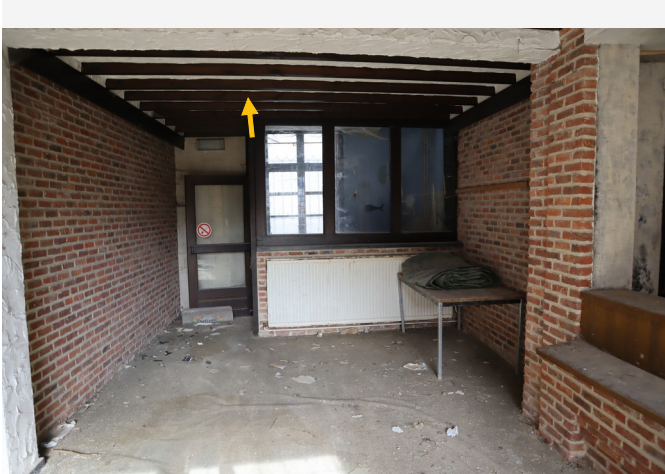
| Fiche 4: vals plafond..... | 23 |

vals plafond bevindt zich op gelijkvloers - 34m<sup>2</sup>  
onduidelijk welk materiaal er zich boven bevindt

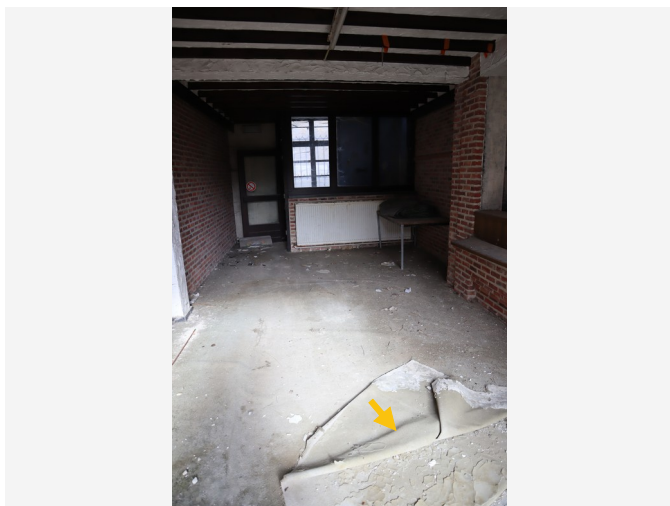
| Fiche 5: vasttapijt..... | 24 |

vasttapijt bevindt zich op gelijkvloers - 34m<sup>2</sup> op chape, en op 2de verdiep 40m<sup>2</sup> direct op houten vloer  
onduidelijk of dit op alle plaatsen het geval is  
voorzichtigheid geboden bij verwijdering

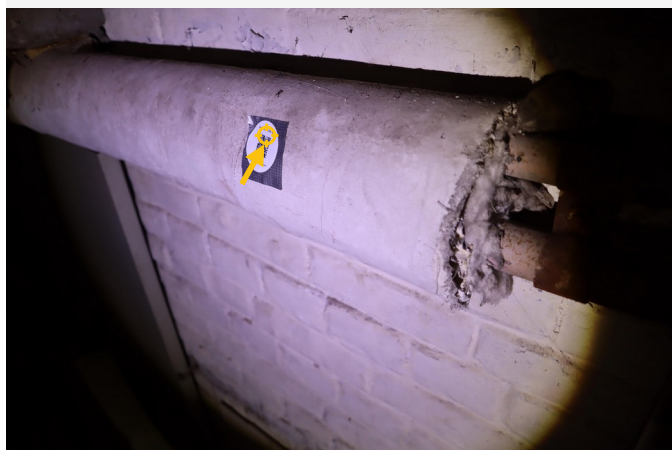
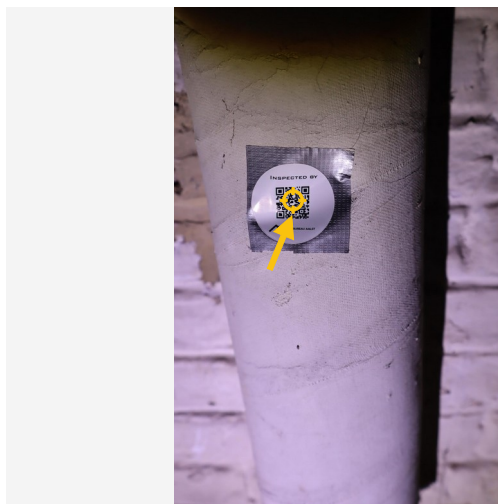
## Fiche 6: gispleiding kelder

Geen asbest

| Opmerking | gispleiding kelder 2 lopende meter |

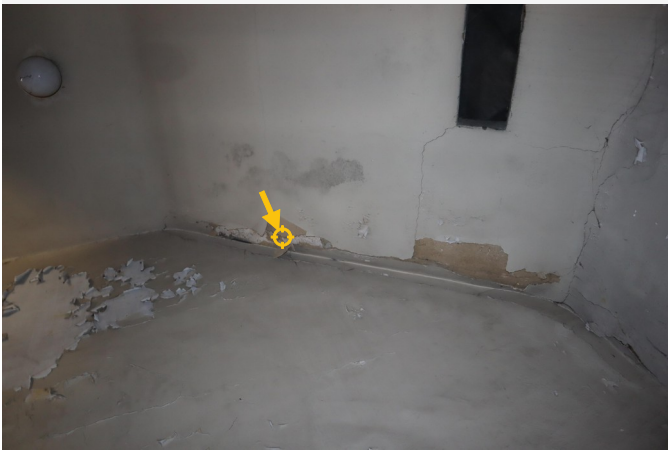
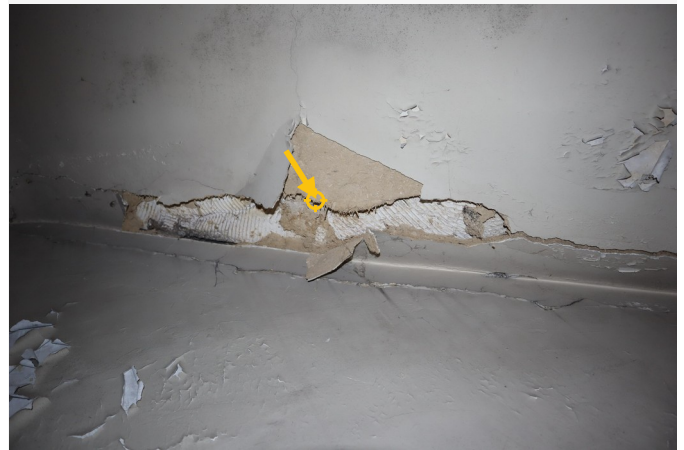
## Fiche 7: plafondpleister

Geen asbest

| Opmerking | <p>pleister platen plafond</p> <p>gewicht indicatief</p> |

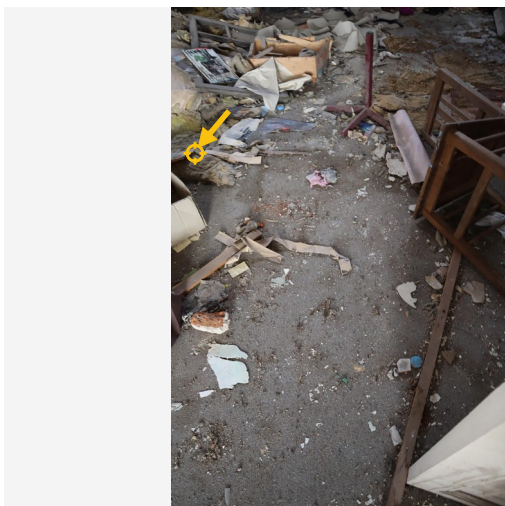
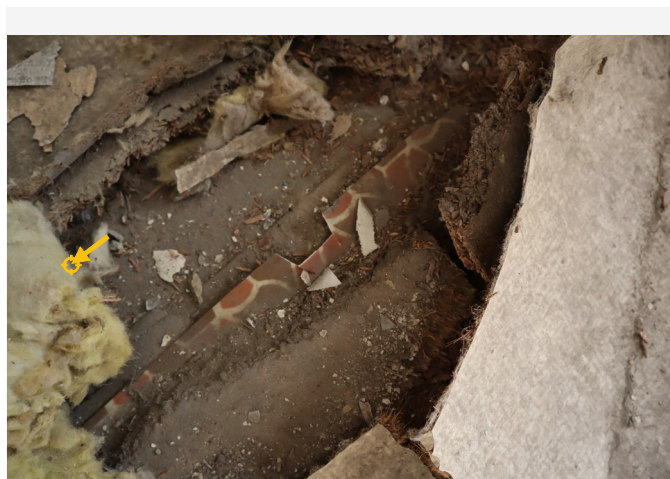
| Fiche 8: minerale wol..... | 30 |

Geen asbest

| <b>Opmerking</b> | <p>minerale wol: gewicht indicatief</p> <p>overal verdeeld over de verdiepingen</p> |

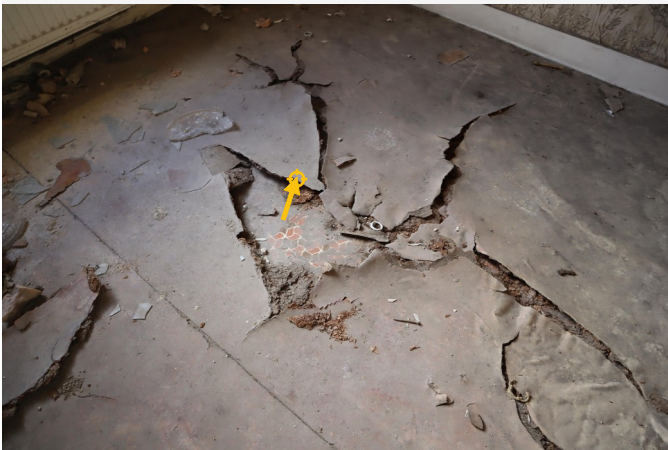
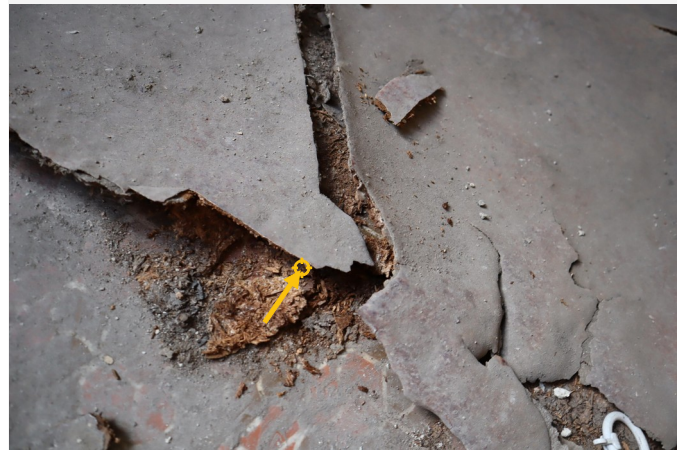
## Fiche 9: vloerzeil 1e verdiep

Geen asbest

| Opmerking | vloerzeil 43m <sup>2</sup> met kartonlaag |

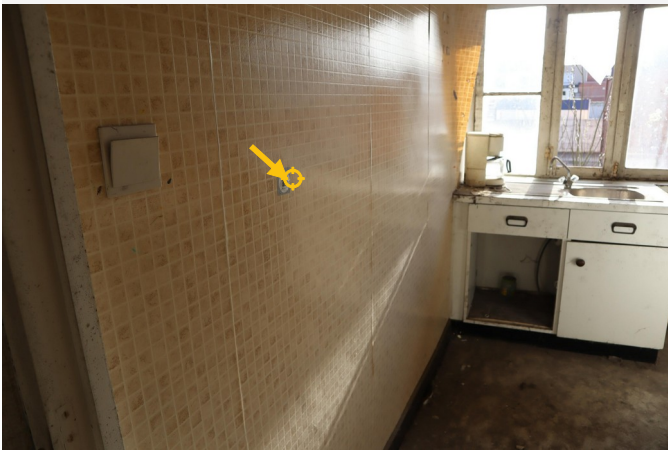
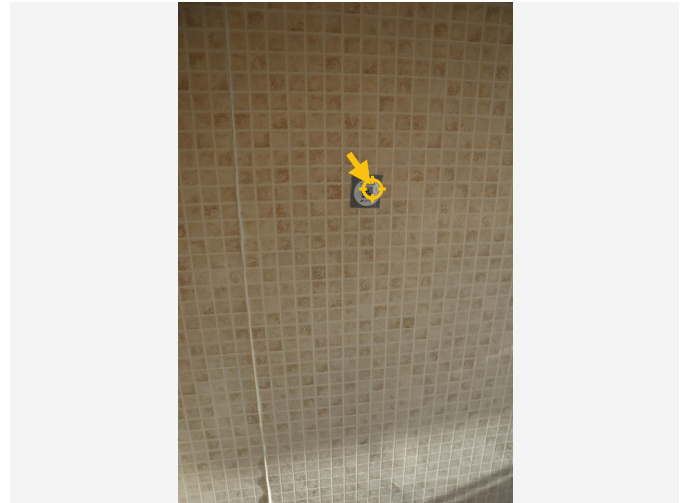
## Fiche 10: pleister

Geen asbest

| <b>Opmerking</b> | <p>pleister gelijkvloers hal, 1e verdiep keuken + living,</p> <p>2e verdiep slaapkamer 1+2+hal</p> <p>oppervlakte bij benadering</p> |
