# Asbestinventarisatetest

Kraeyhoevelaan 29, 2880 Bornem

Attestnummer : 20260408-000441.000

**Niet-asbestveilig**

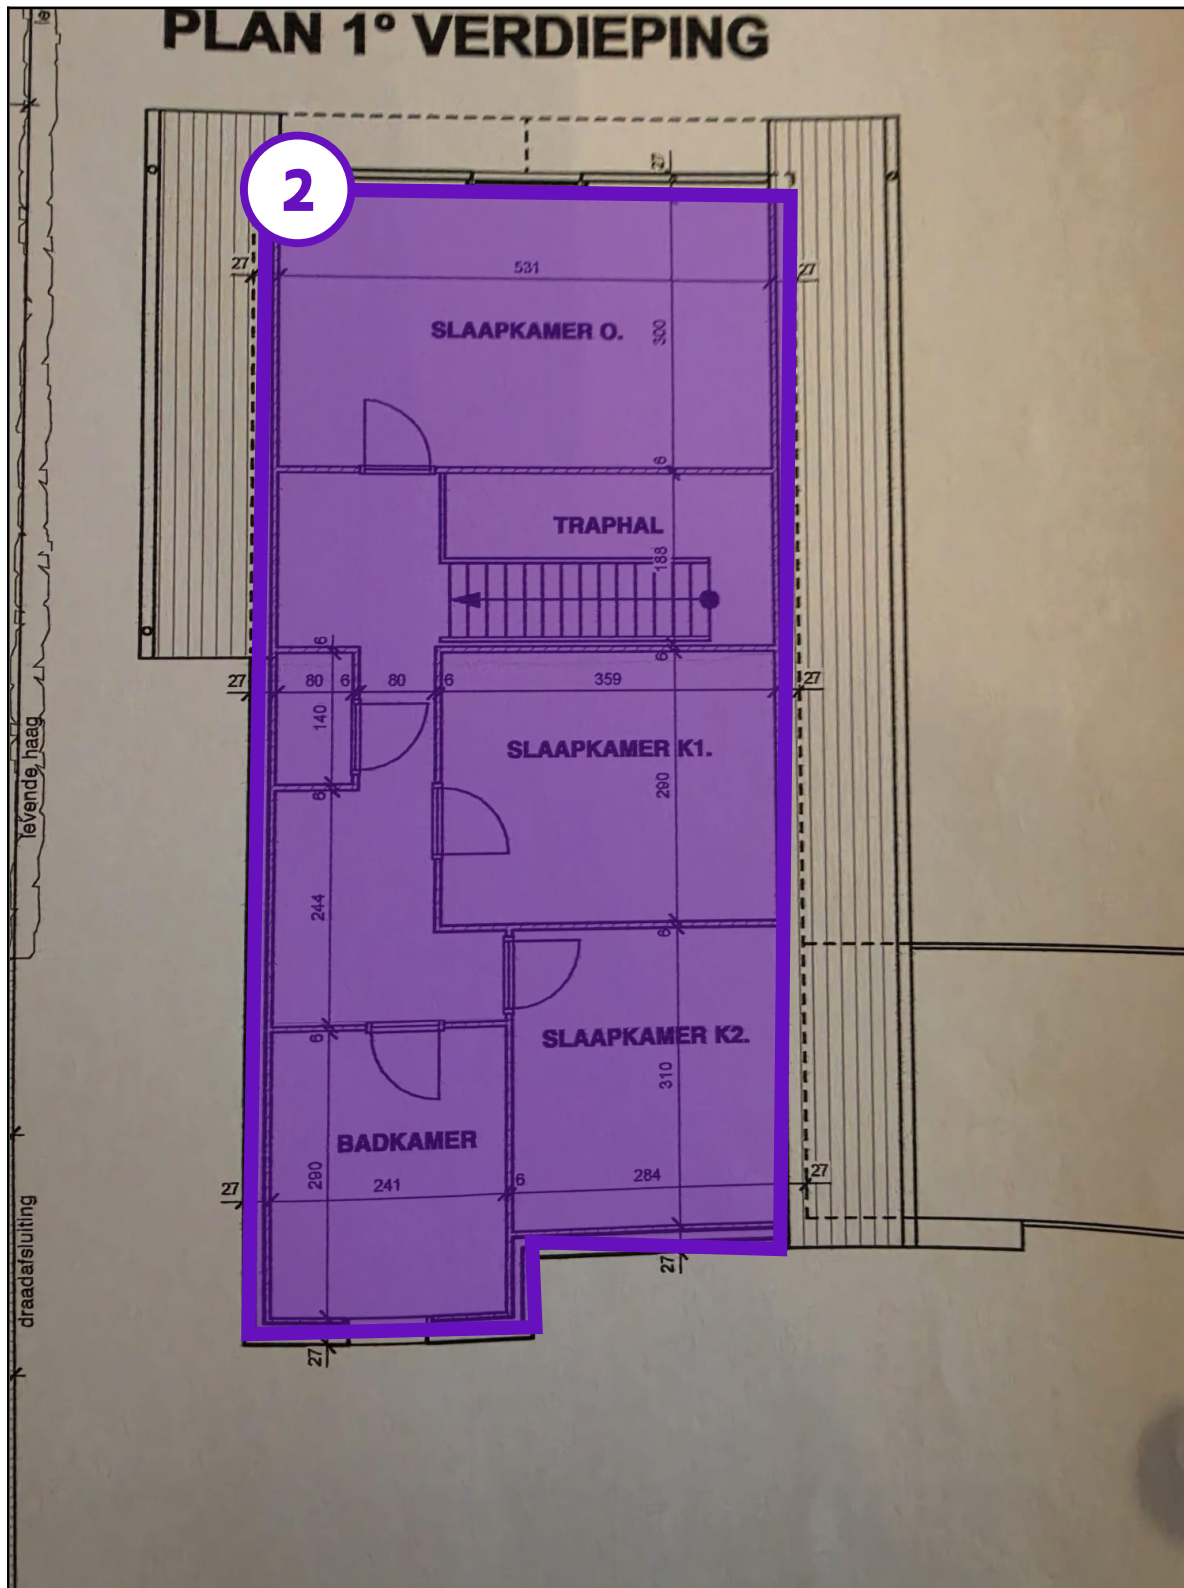
## Plan 1.4: 1ste verdieping

| 2. Onderdak | Beperking | - |

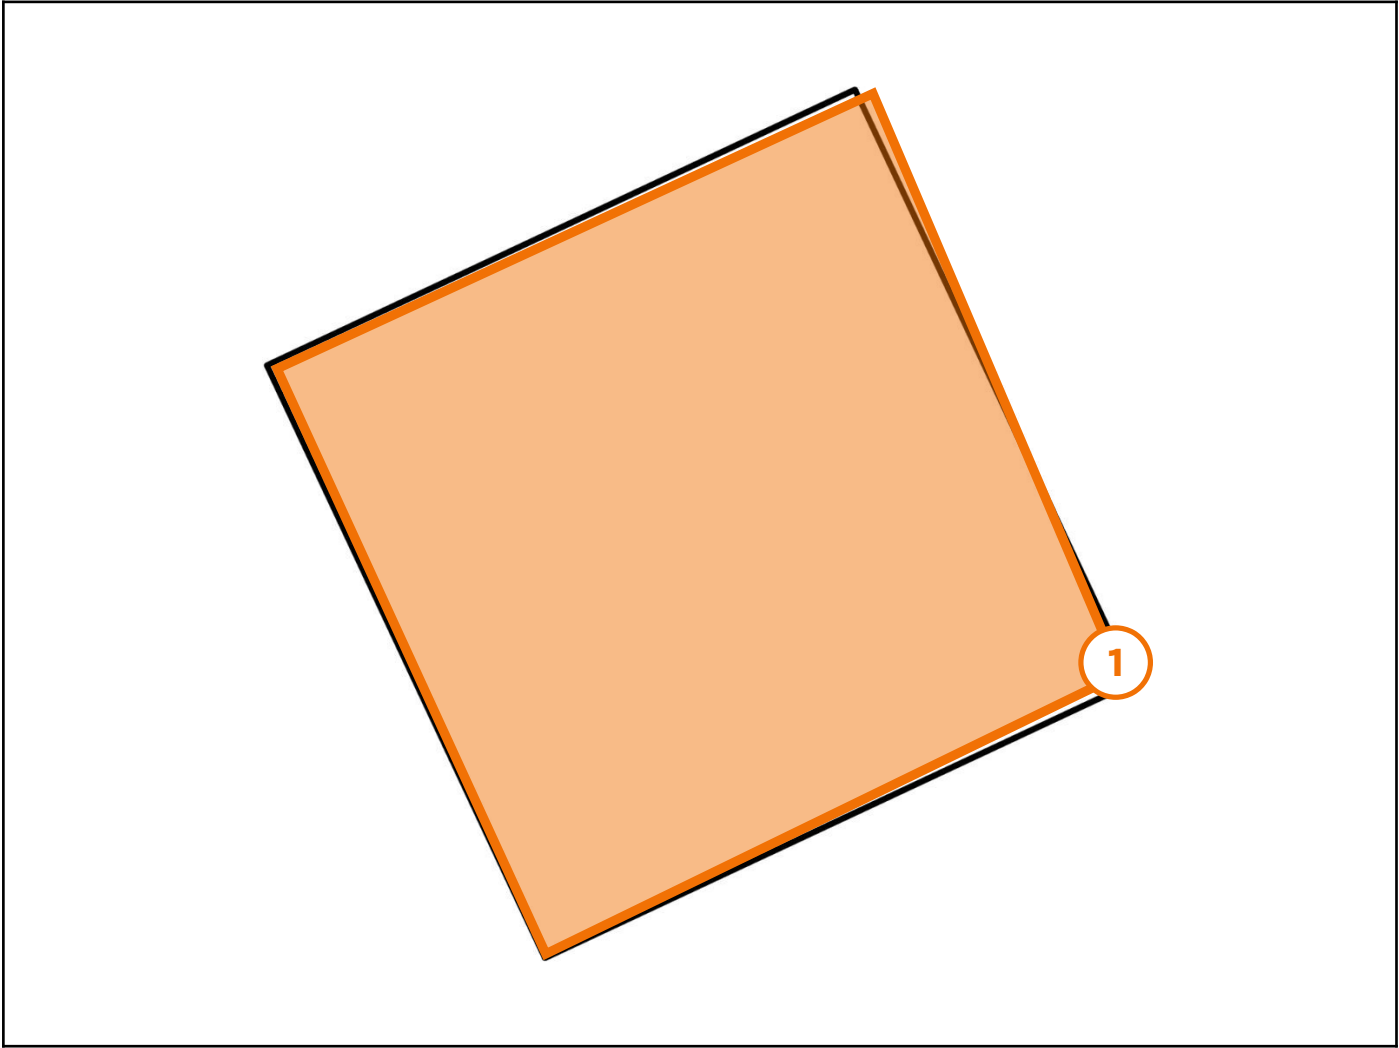
# Plan 2.1: Tuinhuis

| Beschrijving | Type | Actie |
|---|---|---|
| 1. Dak bestaande uit golfplaten | Asbestmateriaal | <a href="#">Verwijderen</a> |

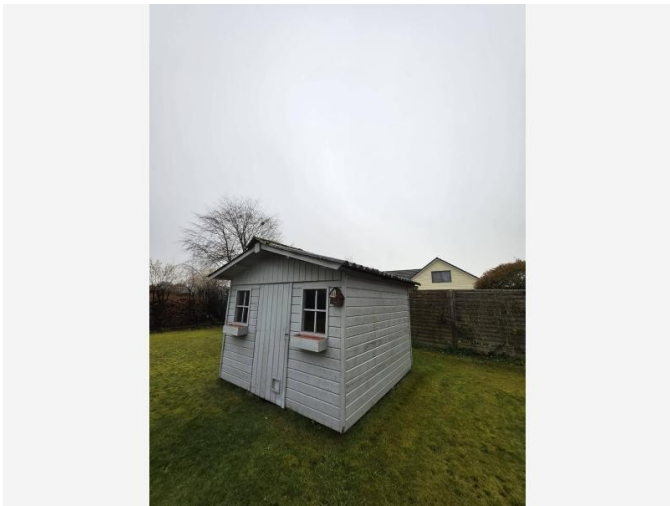
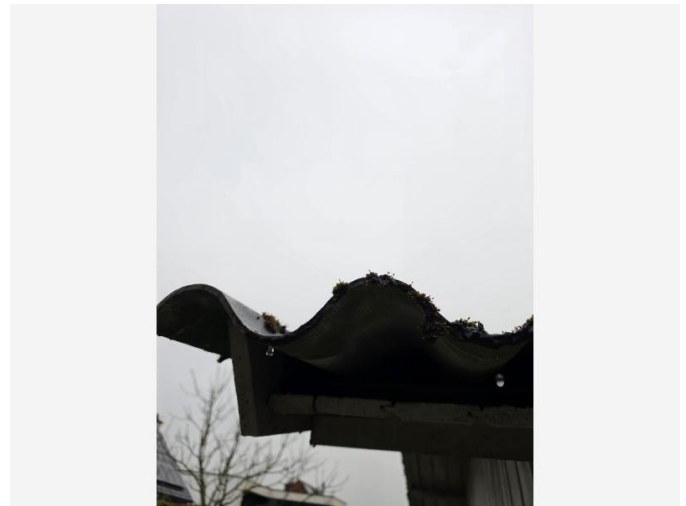
Overzichtsfoto

Detailfoto

Het asbestmateriaal valt onder de mijlpaal van 2034.

| Eindbeoordeling materiaalarisico | Laag materiaalarisico en/of verlaagde kans op vezelvrijgave |

| Gebondenheid | Categorie 1: hechtgebonden in oorsprong |
| Asbestsoort (vezeltype) | Crocidoliet aanwezig |
| Asbestconcentratie | Laag (< 50%) |
| Afschermingsgraad van het gehele materiaal | Geheel of deels vrij aan de buitenlucht, maar geen contact met binnenlucht |
| Toestand van het materiaal | Licht beschadigd, licht verweerd. Intacte calciumsilicaatplaat of materiaal met categorie 3-gebondenheid |

| Beschrijving | Dak bestaande uit golfplaten |
| Asbestmateriaal | Dak- en gevelbekleding - Golfplaat |
| Hoeveelheid (oppervlakte - aantal) | <ul style="list-style-type: none"><li>• 20,00 m<sup>2</sup> - 1 stuk</li></ul> |

- Verwijder dit asbestmateriaal zo snel mogelijk. Volg de toestand goed op.
- Hemelwater dat afspoelt van asbestcement daken of gevels kan asbestdeeltjes bevatten. Gebruik het enkel voor gesloten circuits (bv. spoelen toiletten). Reinig na het vervangen van het dak of de gevel de dakgoten en regenwaterput of -ton om asbesthoudend sediment of slib te verwijderen
- Voer bijkomende staalname(s) uit.

- Eenvoudige handelingen: mag via doe-het-zelf of door werknemer(s) met opleidingsattest eenvoudige handelingen  
Deze toepassing kan door een aannemer die over een opleidingsattest eenvoudige handelingen beschikt of door een particulier (doe-het-zelf), verwijderd worden indien er geen verhoogd risico op vrijgave van asbestvezels (max. concentratie 0,01 vezels/cm<sup>3</sup> - CODEX Art. VI.3-54) ontstaat en de toepassing voorafgaand wordt gefixeerd/bevochtigd; de individuele elementen zonder machinale werktuigen (boormachine, slijpschijf, hogedrukreiniger,...) en zonder breken of gooien een voor een losgemaakt worden; en ten slotte dubbel en luchtdicht verpakt weggevoerd worden naar een erkend afvalpunt (recyclagepark).

gepaste persoonlijke beschermingsmiddelen dragen: minimaal een FFP3-mondmasker (EN 149), wegwerpovertuig met kap (minimaal Cat III, type 5/6), wegwerphandschoenen en overschoenen of afspoelbaar schoeisel.

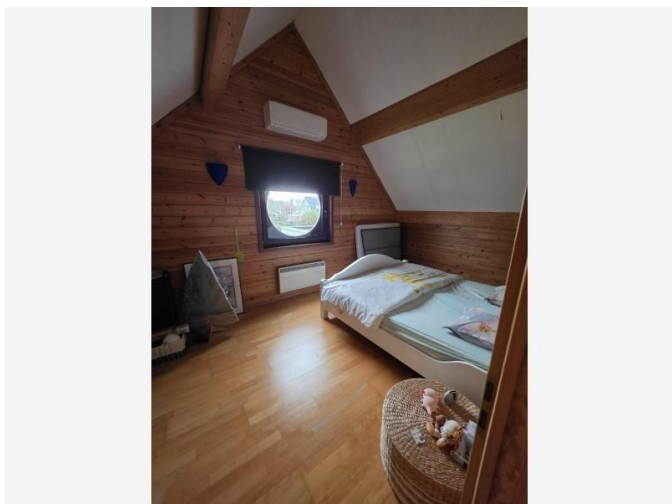
Situeringsfoto

**Reden:** Er is geen volledige risicobeoordeling mogelijk

**Uitleg van de asbestdeskundige:** Pannen opheffen lukt niet en langs binnnen is het afgewerkt met houten latten. Verder onderzoek noodzakelijk.

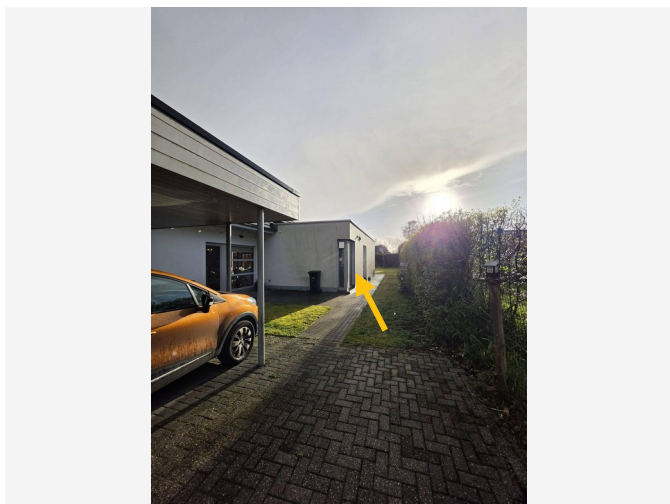
*Situeringsfoto*

**Bouwjaar:** 2011

*Constructies gebouwd vanaf 2001 moeten niet onderzocht worden*

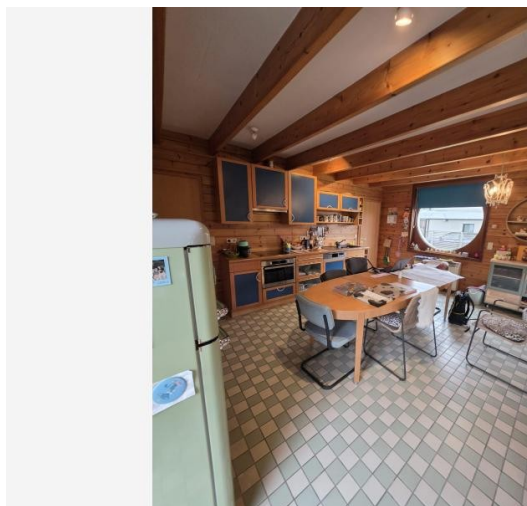
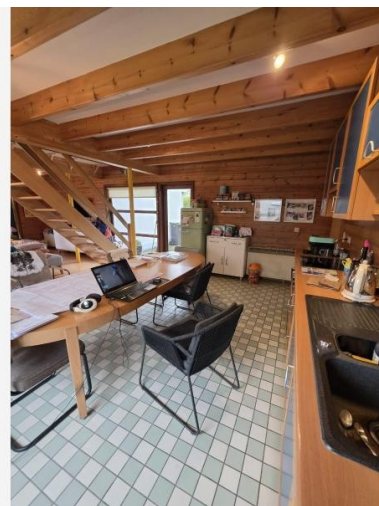
Situeringfoto

Detailfoto

De plafonds werden afgewerkt met niet-asbestverdachte voorzetpanelen die inspectie van de bedekte structuur (opbouw, pleisterwerk) verhinderen.

| Basis voor advies | De asbestdeskundige beoordeelt het materiaal als niet-asbestverdacht. |

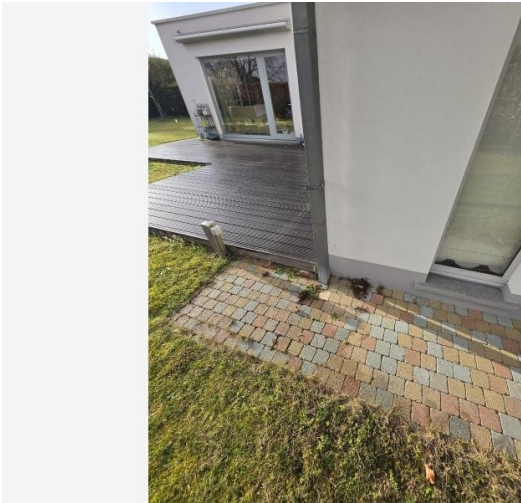
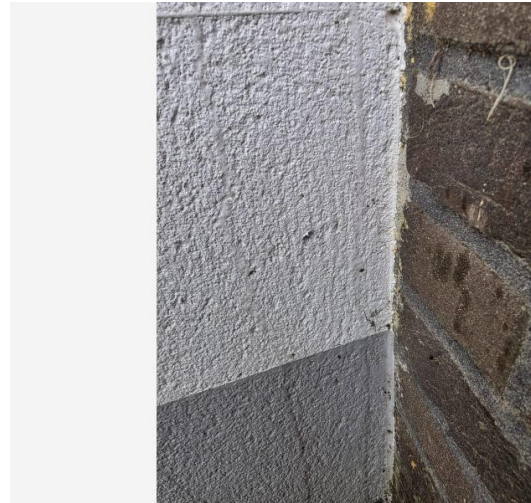
## Fiche 5: Crepi gevels

Overzichtsfoto

Detailfoto

Geen asbest

| # | Type | Referentie | Resultaat |
|---|---|---|---|
| 5.1 | Mengmonster | ID01 | Geen asbest |

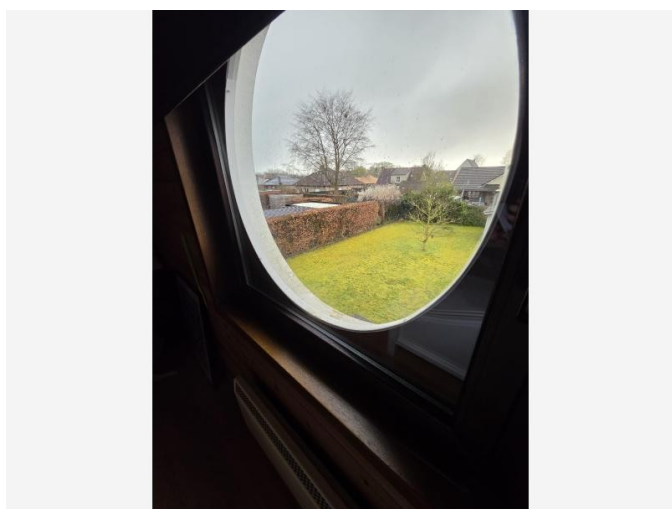
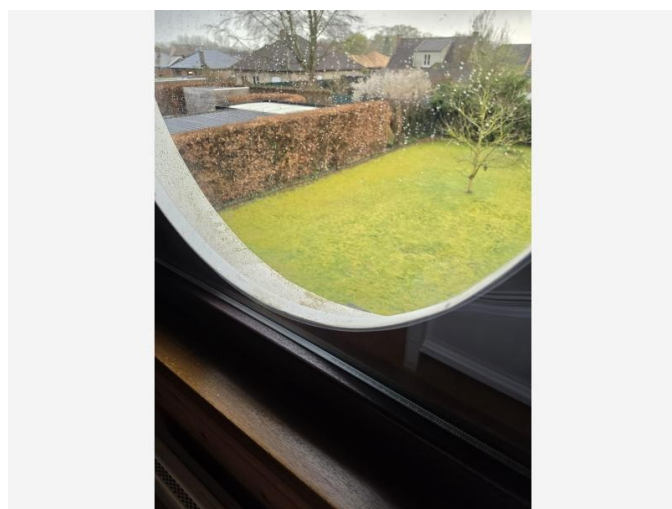
### Fiche 7: Kit aan de ramen

| Beschrijving | Notitie | Terug te vinden op plannen |
|---|---|---|
| Fiche 7: Kit aan de ramen | De kit aan de ramen is niet asbestverdacht. | - |

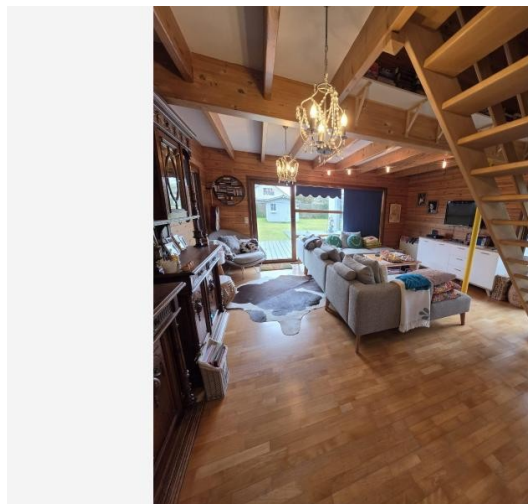
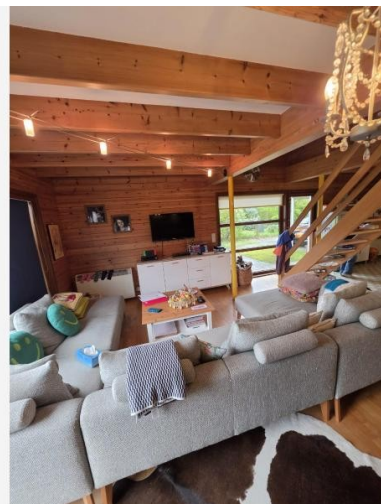
### Fiche 10: Pleisterwerk (niet aanwezig)

| Beschrijving | Notitie | Terug te vinden op plannen |
|---|---|---|
| Fiche 10: Pleisterwerk (niet aanwezig) | Er is geen pleisterwerk waarneembaar op de inspectielocatie. | - |
