Asbestinventarisatetest

Vorselaarlan 6, 2830 Willebroek

Attestnummer : 20221208-000181.000

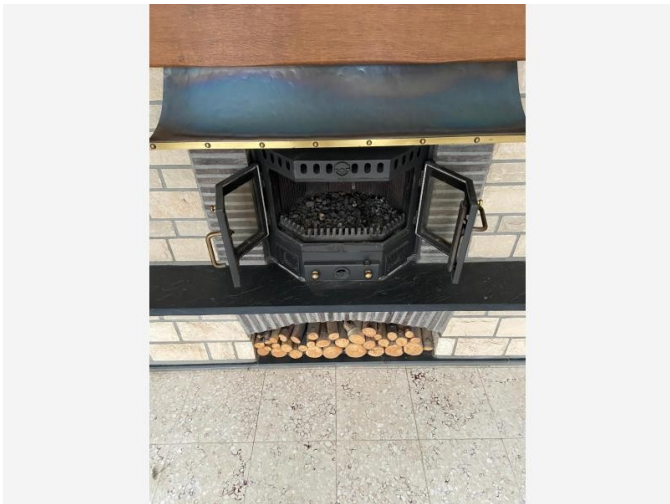
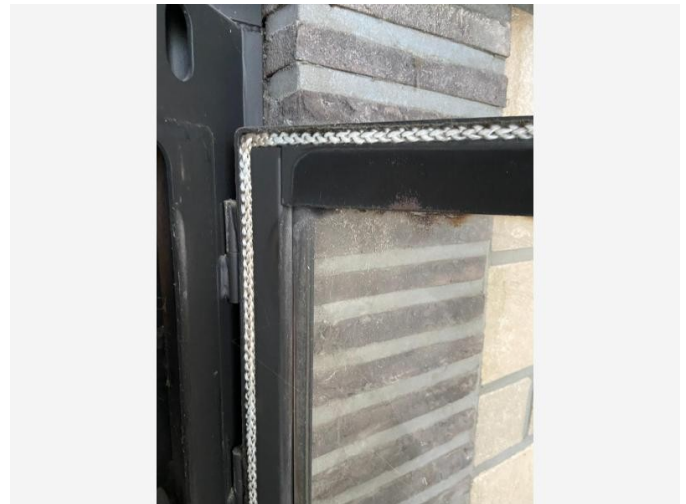
Eindbeoordeling materiaalrisico	Hoog materiaalrisico en/of hoge kans op vezelvrijgave
---------------------------------	-------------------------------------------------------

Gebondenheid	Categorie 3: niet-hechtgebonden met weinig of geen matrix
Asbestsoort (vezeltype)	Alleen chrysotiel
Asbestconcentratie	Hoog ($\geq 50\%$)
Afschermingsgraad van het gehele materiaal	Geheel of deels (ook) vrij aan binnenluchtstromen
Toestand van het materiaal	Licht beschadigd, licht verweerd. Intact materiaal type Pical – asbestboard of categorie III 'gebondenheid'

Beschrijving	Kacheltouw
Omgeving	Binnen
Primaire drager	Ruimteverwarming
Asbestmateriaal	Koord, lint, band, strip
Bindmiddel van asbestmateriaal	Weinig of geen bindmiddel (textiel, bevloking, ...)
Gebondenheid op basis van bindmiddel	Niet-hechtgebonden
Hoeveelheid (lengte - omtrek - aantal)	<ul style="list-style-type: none">• 3,00 m - 1,00 cm - 1 stuk
Totale oppervlakte	0,03 m ²
Eenvoudig bereikbaar	Ja
Bevestigingswijze	<ul style="list-style-type: none">• Geklemd
Identificatiemethode	Vaststelling zonder monsternamen

- Verwijder dit asbestmateriaal zo snel mogelijk. Volg de toestand goed op.

- Eenvoudige handelingen: mag via doe-het-zelf of door werknemer(s) met opleidingsattest eenvoudige handelingen
Dit mag de eigenaar vervangen worden mits het in acht nemen van volgende veiligheidsmaatregelen:
Mondmasker met P3 filter gebruiken, goed bevochting en veilig verpakken.

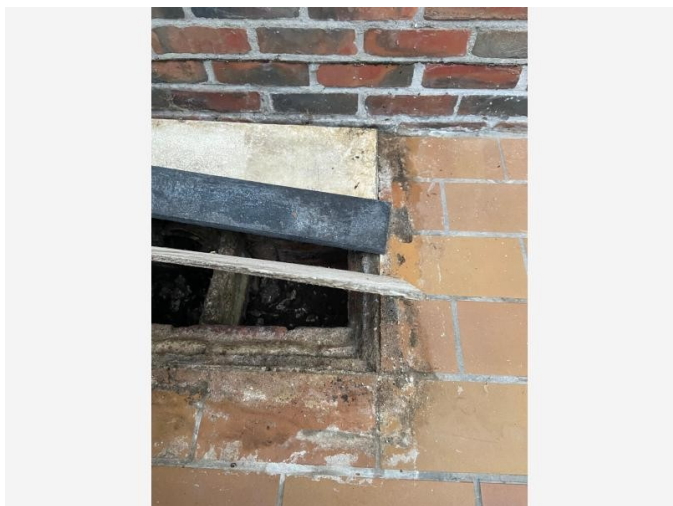
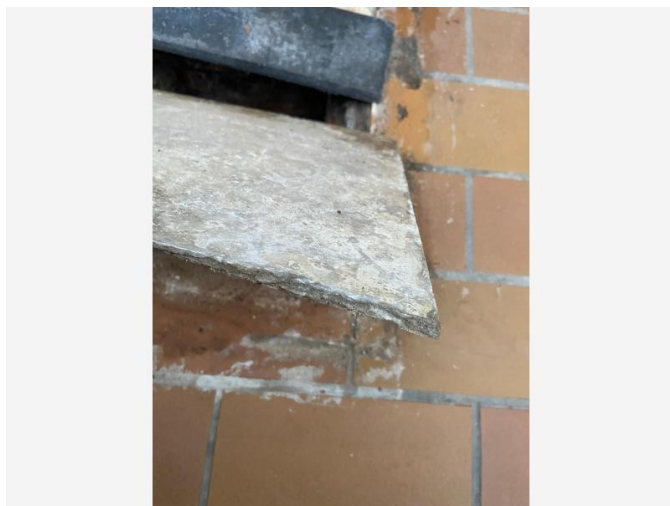
Beschrijving	Leien in veranda
Type afvalstof	Betreft stock-voorraad of gedemonteerde asbestmaterialen
Aanwezige resten	Leien worden gebruikt om een put af te dekken
Omgeving	Binnen
Primaire drager	Vloer
Asbestmaterialen	<ul style="list-style-type: none">Dak- en gevelbekleding - Lei, shingle
Bindmiddel van asbestmateriaal	Cement
Gebondenheid op basis van bindmiddel	Hecht
Hoeveelheid (gewicht - aantal)	<ul style="list-style-type: none">3,00 kg - 1 stuk
Totaal gewicht	3,00 kg
Eenvoudig bereikbaar	Ja
Identificatiemethode	Vaststelling zonder monstername

- Verwijder het asbestafval.

- Eenvoudige handelingen: mag via doe-het-zelf of door werknemer(s) met opleidingsattest eenvoudige handelingen kleine hoeveelheid; Mondmasker FP3 gebruiken, goed bevochtigen en correct verpakken voor transport

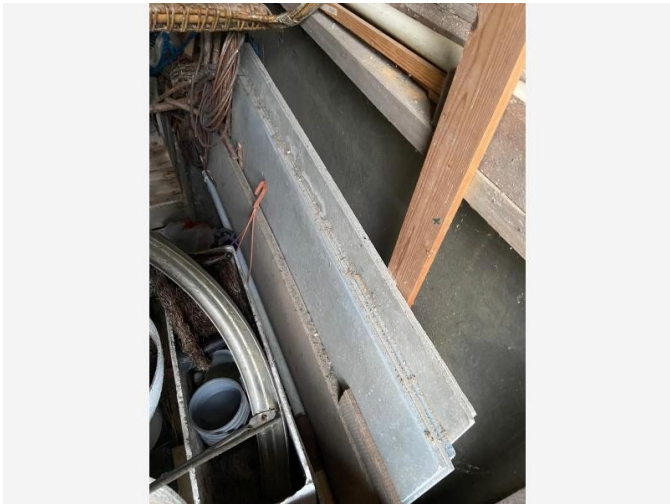
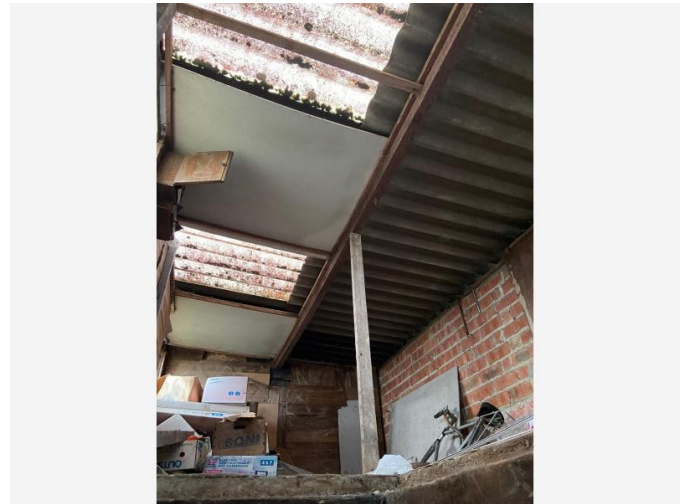
Fiche 3: Asbestcementen platen in en rond tuinhuis

Beschrijving	Asbestcementen platen in en rond tuinhuis
Type afvalstof	Betreft stock-voorraad of gedemonteerde asbestmaterialen
Aanwezige resten	Verschillende verdachte platen aanwezig in het tuinhuis, zowel op de benedenverdieping als op het verdiep
Omgeving	Binnen
Primaire drager	Vloer
Asbestmaterialen	<ul style="list-style-type: none">• Dak- en gevelbekleding - Lei, shingle• Dak- en gevelbekleding - Plaat• Plaat, paneel, tablet - Generiek
Bindmiddel van asbestmateriaal	Cement
Gebondenheid op basis van bindmiddel	Hecht
Hoeveelheid (gewicht - aantal)	<ul style="list-style-type: none">• 100,00 kg - 1 stuk
Totaal gewicht	100,00 kg
Eenvoudig bereikbaar	Ja
Identificatiemethode	Vaststelling zonder monsternamen

- Sluit de ruimte luchtdicht af en vermijd het betreden van de ruimte in afwachting van verwijdering.
- Verwijder het asbestafval.

- Eenvoudige handelingen: mag via doe-het-zelf of door werknemer(s) met opleidingsattest eenvoudige handelingen
De hoeveelheid valt nog binnen de normen om als particulier te doen; Mondmasker FP3 gebruiken, goed bevochtigen en correct verpakken voor transport

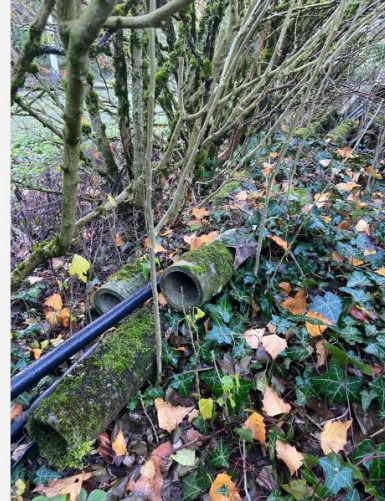
Beschrijving	Golfplaten en cementen buizen
Type afvalstof	Betreft stock-voorraad of gedemonteerde asbestmaterialen
Aanwezige resten	Een stapel golfplaten en 3 buizen. Enkele leien staan tegen het tuinhuis
Omgeving	Buiten
Primaire drager	Bodem
Asbestmaterialen	<ul style="list-style-type: none">• Buis, koker, leiding, pijp, doorvoer• Dak- en gevelbekleding - Golfplaat• Dak- en gevelbekleding - Lei, shingle
Bindmiddel van asbestmateriaal	Cement
Gebondenheid op basis van bindmiddel	Hecht
Hoeveelheid (gewicht - aantal)	<ul style="list-style-type: none">• 150,00 kg - 1 stuk
Totaal gewicht	150,00 kg
Eenvoudig bereikbaar	Ja
Identificatiemethode	Vaststelling zonder monsternamen

- Verwijder het asbestafval.

- Eenvoudige handelingen: enkel door erkend asbestverwijderaar
De hoeveelheid is vermoedelijk teveel om als particulier af te voeren

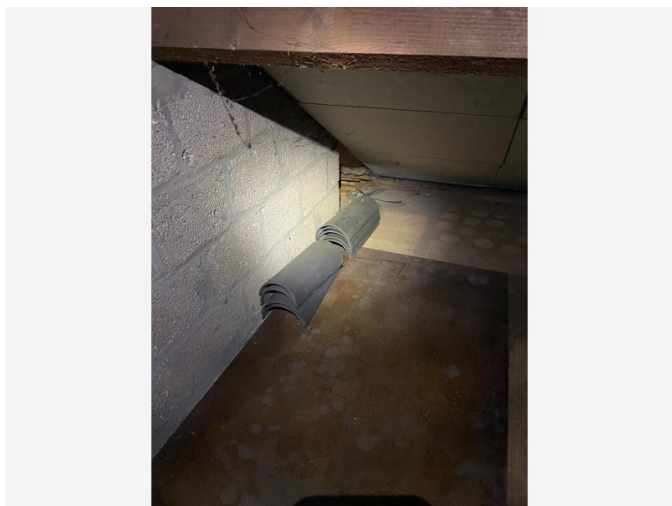
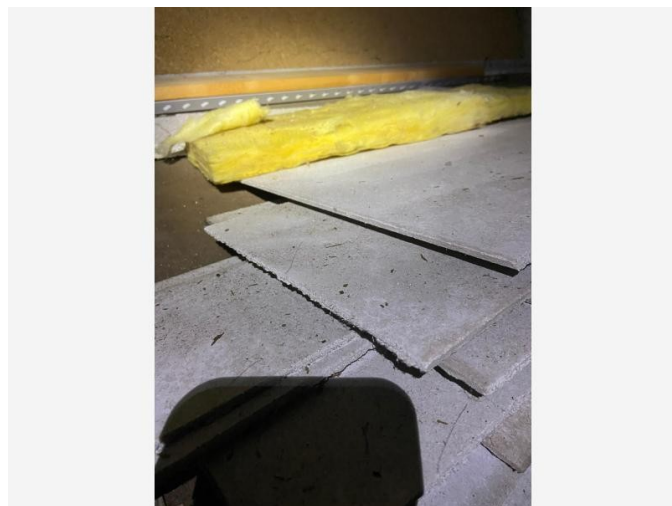
Beschrijving	Nokveer en onderdak platen
Type afvalstof	Betreft stock-voorraad of gedemonteerde asbestmaterialen
Aanwezige resten	Op verschillende plaatsen op zolder ligt afval: nokstukken en platen van het onderdak
Omgeving	Binnen
Primaire drager	Vloer
Asbestmaterialen	<ul style="list-style-type: none">• Dak- en gevelbekleding - Nok, windveer, boeiboord• Plaat, paneel, tablet - Type Menuiserite
Bindmiddel van asbestmateriaal	Cement
Gebondenheid op basis van bindmiddel	Hecht
Hoeveelheid (gewicht - aantal)	<ul style="list-style-type: none">• 35,00 kg - 1 stuk
Totaal gewicht	35,00 kg
Eenvoudig bereikbaar	Ja
Identificatiemethode	Vaststelling zonder monstername

- Sluit de ruimte luchtdicht af en vermijd het betreden van de ruimte in afwachting van verwijdering.
- Verwijder het asbestafval.

- Eenvoudige handelingen: mag via doe-het-zelf of door werknemer(s) met opleidingsattest eenvoudige handelingen
kleine hoeveelheid; Mondmasker FP3 gebruiken, goed bevochtigen en correct verpakken voor transport

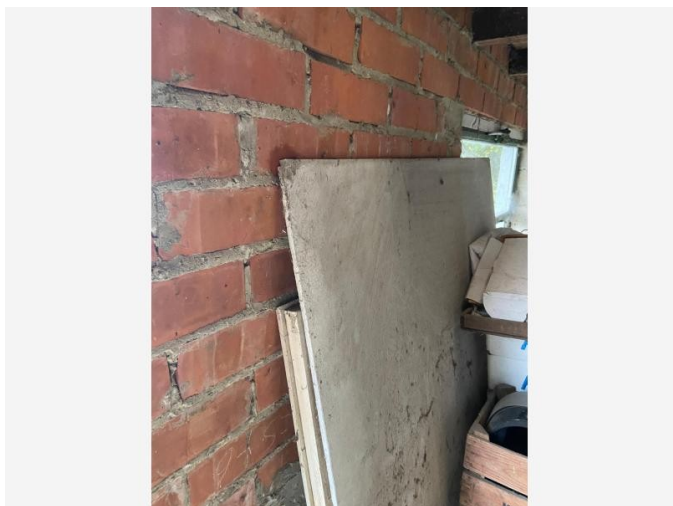
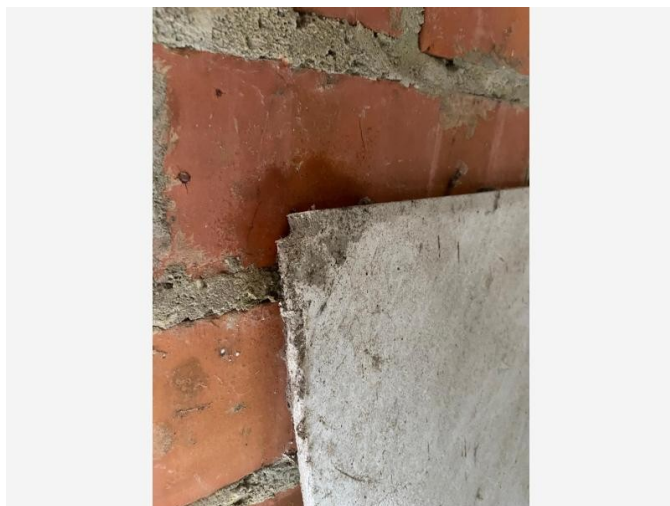
#	Type	Referentie	Resultaat
6.1	Puntmonster	M09	Amosiet, Chrysotiel

Beschrijving	Plaat in stal
Type afvalstof	Betreft stock-voorraad of gedemonteerde asbestmaterialen
Aanwezige resten	De plaat staat in het tuinhuis
Omgeving	Binnen
Primaire drager	Vloer
Asbestmaterialen	<ul style="list-style-type: none">Dak- en gevelbekleding - Plaat
Bindmiddel van asbestmateriaal	Lijm
Gebondenheid op basis van bindmiddel	Hecht
Hoeveelheid (gewicht - aantal)	<ul style="list-style-type: none">10,00 kg - 1 stuk
Totaal gewicht	10,00 kg
Eenvoudig bereikbaar	Ja
Identificatiemethode	Vaststelling met monstername

- Verwijder het asbestafval.

- Eenvoudige handelingen: mag via doe-het-zelf of door werknemer(s) met opleidingsattest eenvoudige handelingen
kleine hoeveelheid; Mondmasker FP3 gebruiken, goed bevochtigen en correct verpakken voor transport

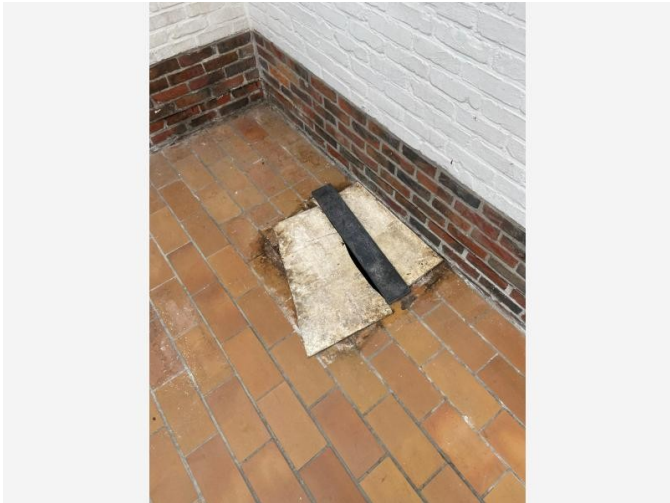
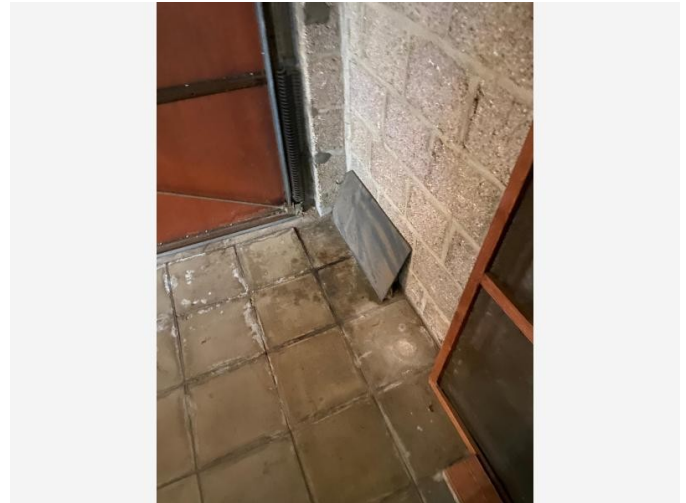
Beschrijving	Afval gelijkvloers
Type afvalstof	Betreft stock-voorraad of gedemonteerde asbestmaterialen
Aanwezige resten	kleine hoeveelheid in de garage en leien gebruik in veranda om put te bedekken
Omgeving	Binnen
Primaire drager	Vloer
Asbestmaterialen	<ul style="list-style-type: none">• Dak- en gevelbekleding - Lei, shingle
Bindmiddel van asbestmateriaal	Cement
Gebondenheid op basis van bindmiddel	Hecht
Hoeveelheid (gewicht - aantal)	<ul style="list-style-type: none">• 5,00 kg - 1 stuk
Totaal gewicht	5,00 kg
Eenvoudig bereikbaar	Ja
Identificatiemethode	Vaststelling zonder monsternamen

- Verwijder het asbestafval.

- Eenvoudige handelingen: mag via doe-het-zelf of door werknemer(s) met opleidingsattest eenvoudige handelingen kleine hoeveelheid; Mondmasker FP3 gebruiken, goed bevochtigen en correct verpakken voor transport

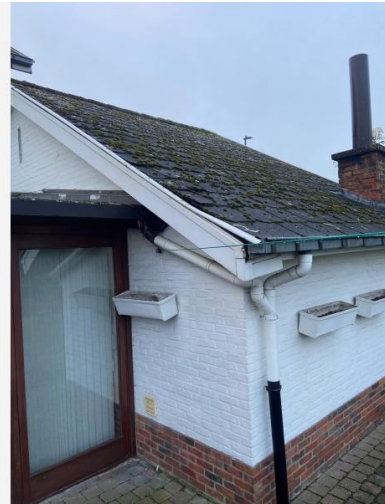
Beschrijving	Leien op dak en garage
Omgeving	Buiten
Primaire drager	Schuin dak
Asbestmateriaal	Dak- en gevelbekleding - Lei, shingle
Bindmiddel van asbestmateriaal	Cement
Gebondenheid op basis van bindmiddel	Hecht
Hoeveelheid (oppervlakte - aantal)	• 82,00 m ² - 1 stuk
Totale oppervlakte	82,00 m ²
Eenvoudig bereikbaar	Ja
Bevestigingswijze	• Geklemd
Identificatiemethode	Vaststelling zonder monsternamen

- Verwijder dit asbestmateriaal zo snel mogelijk. Volg de toestand goed op.

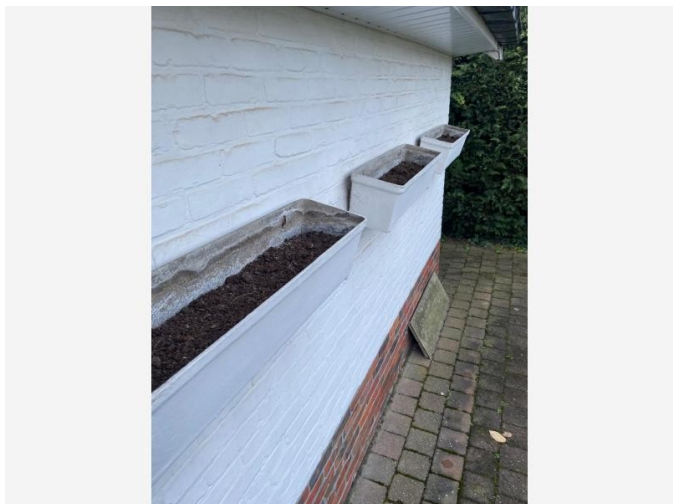
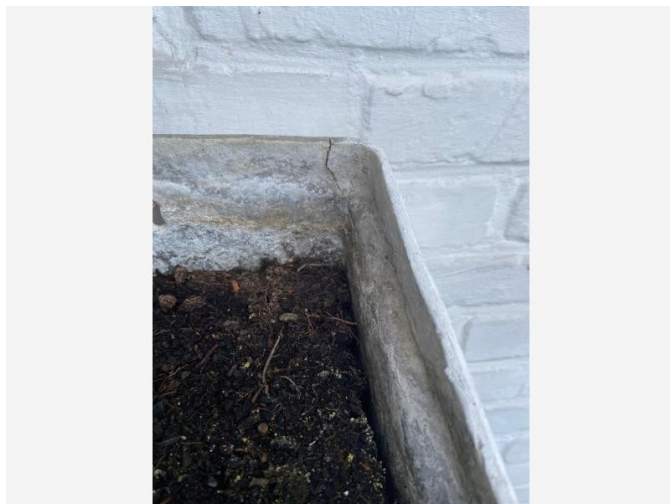
Beschrijving	Bloembakken
Omgeving	Buiten
Primaire drager	Wand buitenschil
Asbestmateriaal	Bak, reservoir, kuip, bloembak
Bindmiddel van asbestmateriaal	Cement
Gebondenheid op basis van bindmiddel	Hecht
Hoeveelheid (gewicht - aantal)	<ul style="list-style-type: none">• 20,00 kg - 1 stuk
Totaal gewicht	20,00 kg
Eenvoudig bereikbaar	Ja
Bevestigingswijze	<ul style="list-style-type: none">• Los (al dan niet bedekt)
Identificatiemethode	Vaststelling zonder monsternamen

- Eenvoudige handelingen: mag via doe-het-zelf of door werknemer(s) met opleidingsattest eenvoudige handelingen kleine hoeveelheid; Mondmasker FP3 gebruiken, goed bevochtigen en correct verpakken voor transport

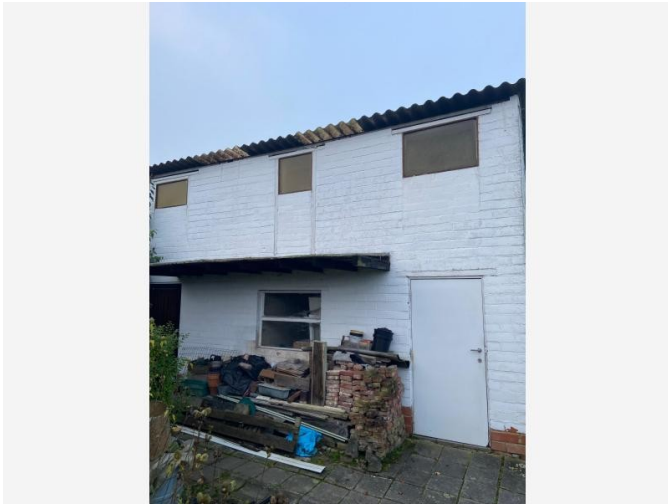
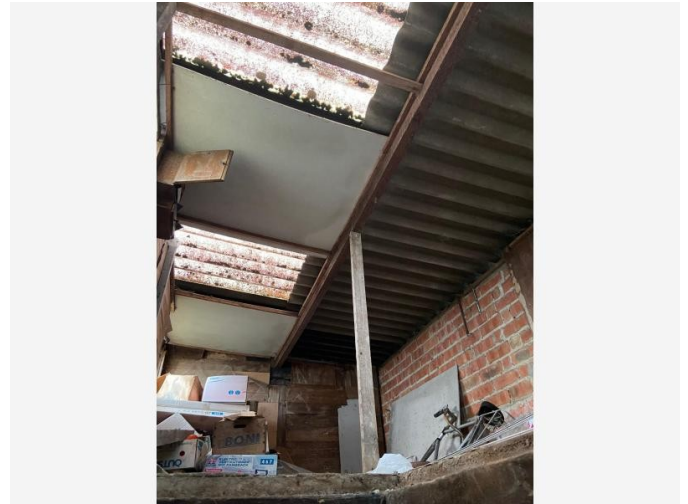
Beschrijving	Golfplaten tuinhuis
Omgeving	Buiten
Primaire drager	Schuin dak
Asbestmateriaal	Dak- en gevelbekleding - Golfplaat
Bindmiddel van asbestmateriaal	Cement
Gebondenheid op basis van bindmiddel	Hecht
Hoeveelheid (oppervlakte - aantal)	• 40,00 m ² - 1 stuk
Totale oppervlakte	40,00 m ²
Eenvoudig bereikbaar	Ja
Bevestigingswijze	• Onbekend
Identificatiemethode	Vaststelling zonder monsternamen

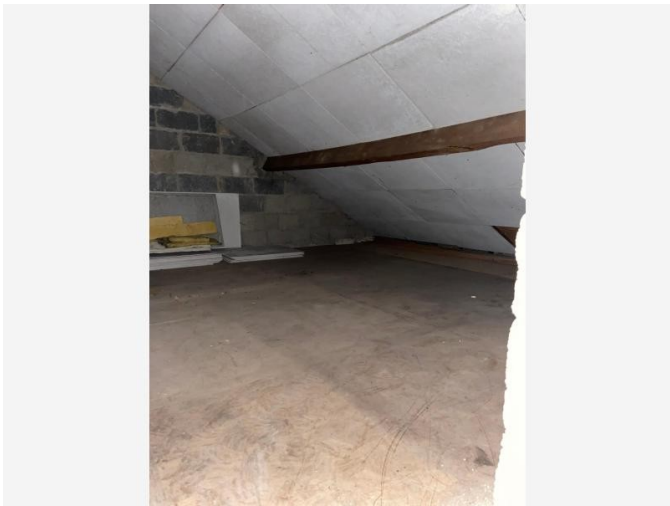
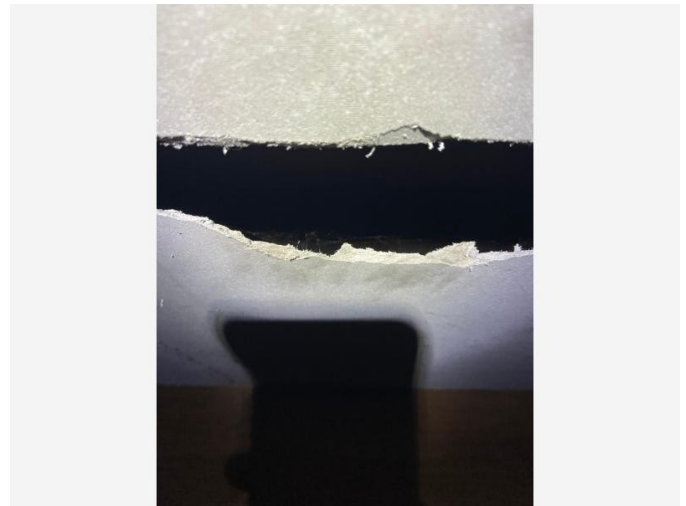
Beschrijving	Onderdak
Omgeving	Binnen
Primaire drager	Schuin dak
Asbestmateriaal	Plaat, paneel, tablet - Type Menuiserite
Bindmiddel van asbestmateriaal	Cement
Gebondenheid op basis van bindmiddel	Hecht
Hoeveelheid (oppervlakte - dikte - aantal)	• 55,00 m ² - 0,50 cm - 1 stuk
Totaal volume	0,275 m ³

Eenvoudig bereikbaar	Nee <ul style="list-style-type: none">• Verwijdering tast de bouwkundige integriteit aan.
Bevestigingswijze	<ul style="list-style-type: none">• Onbekend
Identificatiemethode	Vaststelling met monstername
Destructieve handeling voor identificatie	Nee

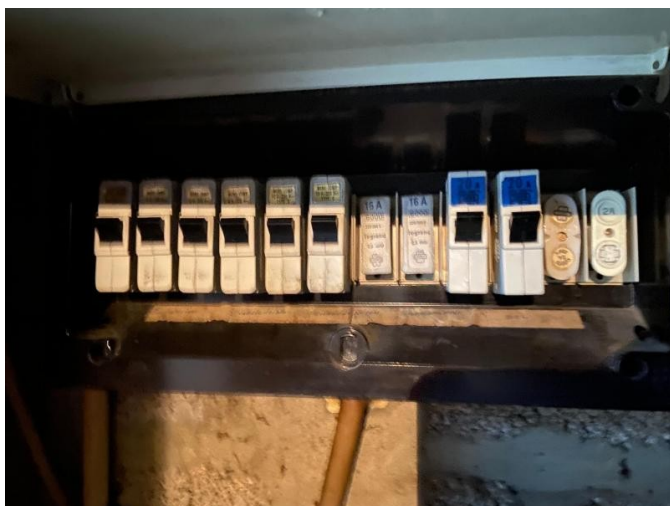
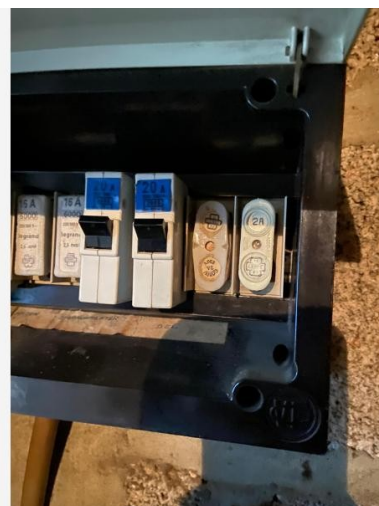
Beschrijving	Zekeringskast uit bakeliet in garage
Omgeving	Grenst aan binnen- en buitenlucht
Primaire drager	Binnenwand
Asbestmateriaal	Plaat, paneel, tablet - Type Bakeliet
Bindmiddel van asbestmateriaal	Kunststof of -hars
Gebondenheid op basis van bindmiddel	Hecht
Hoeveelheid (oppervlakte - dikte - aantal)	• 0,20 m ² - 0,50 cm - 1 stuk
Totaal volume	0,001 m ³
Eenvoudig bereikbaar	Ja
Bevestigingswijze	• Geschroefd
Identificatiemethode	Vaststelling zonder monsternamen

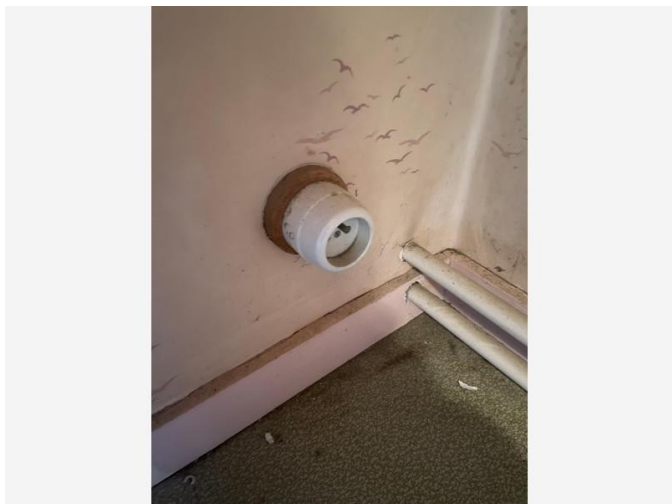
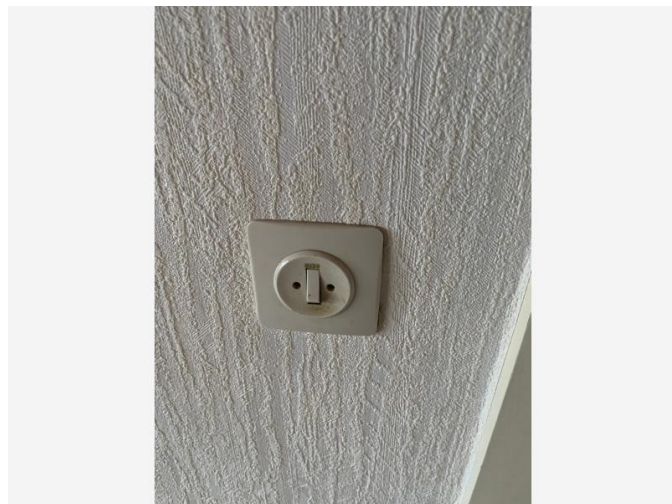
Beschrijving	Schakelaars en stopcontacten
Omgeving	Binnen
Primaire drager	Binnenwand
Asbestmateriaal	Plaat, paneel, tablet - Type Bakeliet
Bindmiddel van asbestmateriaal	Kunststof of -hars
Gebondenheid op basis van bindmiddel	Hecht
Hoeveelheid (oppervlakte - dikte - aantal)	• 1,00 m ² - 0,50 cm - 1 stuk
Totaal volume	0,005 m ³
Eenvoudig bereikbaar	Ja
Bevestigingswijze	• Geschroefd
Identificatiemethode	Vaststelling zonder monsternamen

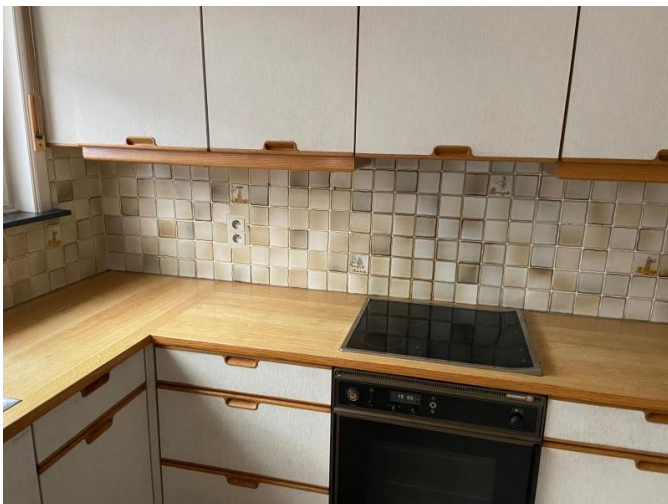
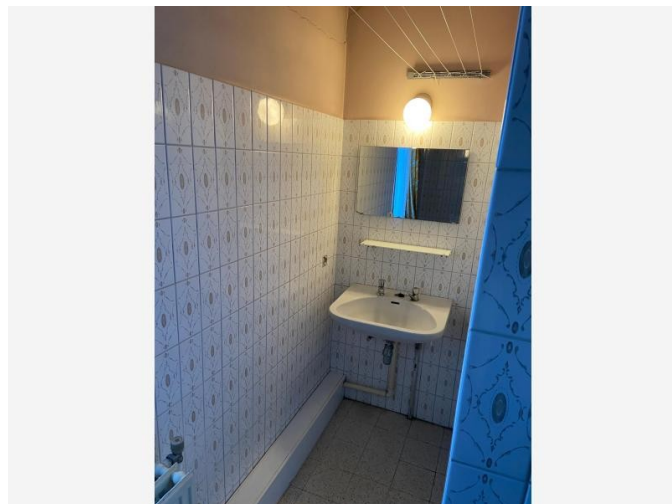
Beschrijving	Tegelijm faiencetegels
Omgeving	Binnen
Primaire drager	Binnenwand
Asbestmateriaal	In-situ afwerkingslagen - Lijmlaag
Bindmiddel van asbestmateriaal	Lijm
Gebondenheid op basis van bindmiddel	Hecht
Hoeveelheid (oppervlakte - dikte - aantal)	<ul style="list-style-type: none">15,00 m² - 2,00 mm - 1 stuk
Totaal volume	0,03 m ³
Eenvoudig bereikbaar	Nee <ul style="list-style-type: none">Het asbestmateriaal is bedekt (uitgezonderd laag verf, coating, behang, kunststof, textiel) en het wegnemen van het bedekkende materiaal kan niet zonder het bedekkende materiaal te beschadigen.
Bevestigingswijze	<ul style="list-style-type: none">Verlijmd, ingegoten, versmeerd

Identificatiemethode	Vaststelling zonder monstername
Destructieve handeling voor identificatie	Nee
Opmerking	Monstername niet mogelijk zonder destructief onderzoek

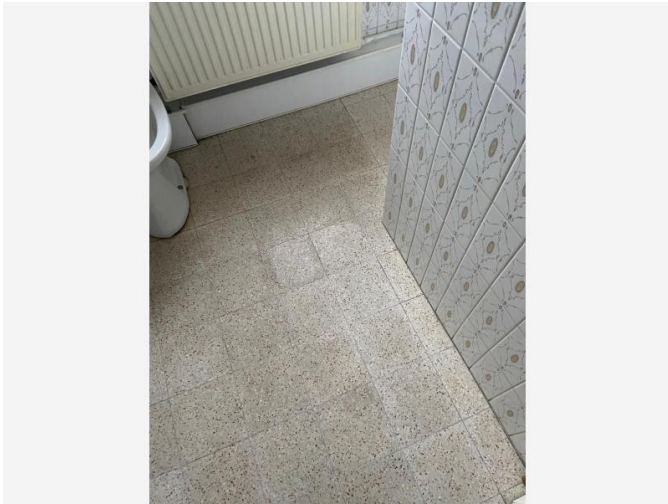
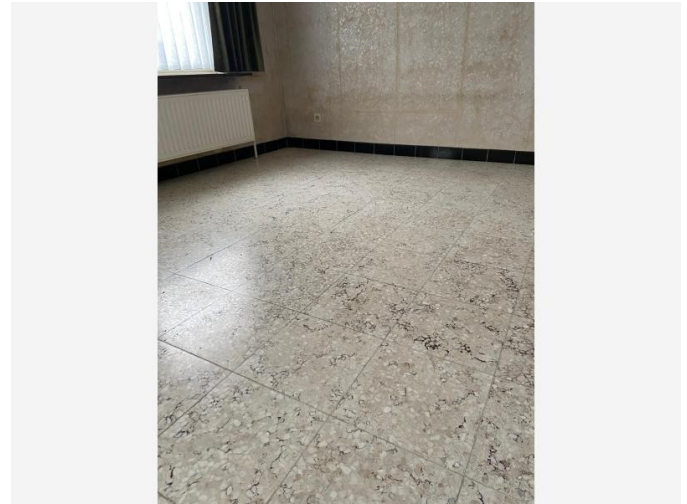
Beschrijving	Tegellijm vloer
Omgeving	Binnen
Primaire drager	Vloer
Asbestmateriaal	In-situ afwerkingslagen - Lijmlaag
Bindmiddel van asbestmateriaal	Cement
Gebondenheid op basis van bindmiddel	Hecht
Hoeveelheid (gewicht - aantal)	<ul style="list-style-type: none">• 100,00 kg - 1 stuk
Totaal gewicht	100,00 kg
Eenvoudig bereikbaar	Nee <ul style="list-style-type: none">• Het asbestmateriaal is bedekt (uitgezonderd laag verf, coating, behang, kunststof, textiel) en het wegnemen van het bedekkende materiaal kan niet zonder het bedekkende materiaal te beschadigen.
Bevestigingswijze	<ul style="list-style-type: none">• Verlijmd, ingegoten, versmeerd

Identificatiemethode	Vaststelling zonder monstername
Destructieve handeling voor identificatie	Nee
Opmerking	Monstername niet mogelijk zonder destructief onderzoek

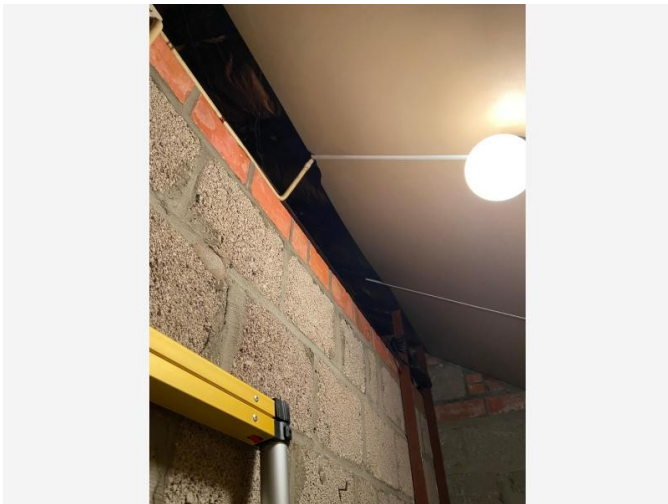
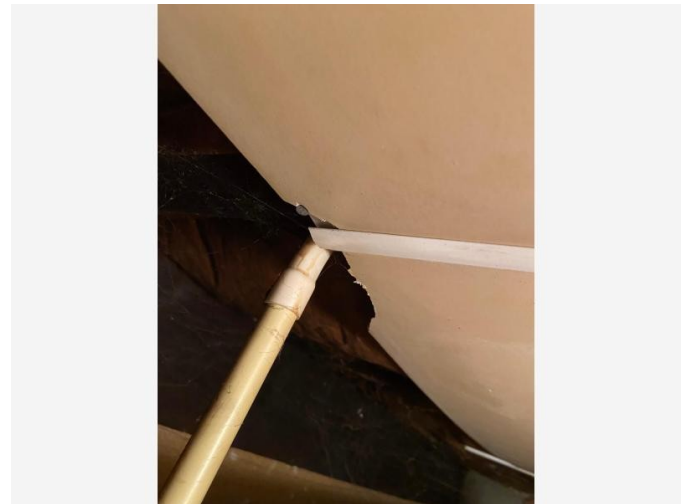
Beschrijving	Plafond bergruimte
Omgeving	Binnen
Primaire drager	Schuin dak
Asbestmateriaal	Plaat, paneel, tablet - Type Menuiserie
Bindmiddel van asbestmateriaal	Cement
Gebondenheid op basis van bindmiddel	Hecht
Hoeveelheid (oppervlakte - dikte - aantal)	• 20,00 m ² - 0,40 cm - 1 stuk

Totaal volume	0,08 m ³
Eenvoudig bereikbaar	Ja
Bevestigingswijze	<ul style="list-style-type: none">• Genageld, geniet
Identificatiemethode	Vaststelling met monstername
Destructieve handeling voor identificatie	Nee
