Asbestinventarisatetest

Korte Straat 8, 2830 Willebroek

Attestnummer : 20240823-000199.000

Uitgegeven op : 23.08.2024

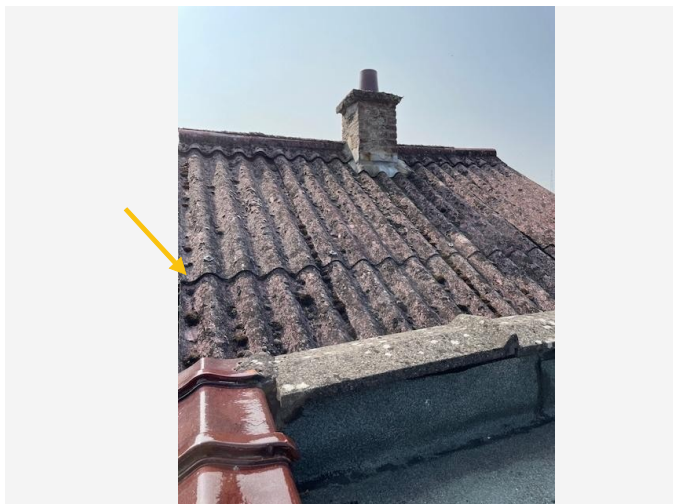
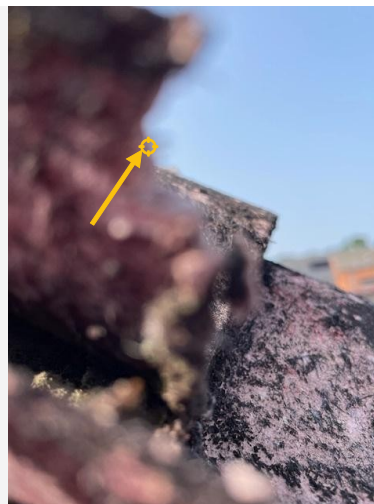
Het asbestmateriaal valt onder de mijlpaal van 2034.

Eindbeoordeling materiaalrisico	Verhoogd materiaalrisico en/of verhoogde kans op vezelvrijgave
---------------------------------	--

Gebondenheid	Categorie 1: hechtgebonden in oorsprong
Asbestsoort (vezeltype)	Alleen chrysotiel
Asbestconcentratie	Laag (< 50%)
Afschermingsgraad van het gehele materiaal	Geheel of deels vrij aan de buitenlucht
Toestand van het materiaal	Matig beschadigd, matig verweerd

#	Type	Referentie	Resultaat
1.1	Puntmonster	PM6 - golfplaat washok	Chrysotiel

Beschrijving	Golfplaten washok/berging
Omgeving	Buiten
Primaire drager	Schuin dak
Asbestmateriaal	Dak- en gevelbekleding - Golfplaat
Bindmiddel van asbestmateriaal	Cement
Gebondenheid op basis van bindmiddel	Hecht
Hoeveelheid (oppervlakte - aantal)	• 14,00 m ² - 1 stuk
Totale oppervlakte	14,00 m ²
Eenvoudig bereikbaar	Ja
Bevestigingswijze	• Onbekend
Identificatiemethode	Vaststelling met monstername
Destructieve handeling voor identificatie	Nee

Verwijderen

- Scherm in afwachting van verwijdering het asbestmateriaal af van luchtstromingen en verstoring: bijvoorbeeld door het te verpakken, te fixeren, af te dekken, signalisatie - afbakening aan te brengen, ...
- Zorg voor een veilig beheer en verwijder dit asbestmateriaal wanneer het bij werken eenvoudig bereikbaar wordt. Controleer de toestand jaarlijks op wijzigingen.
- Verwijder dit asbestmateriaal zo snel mogelijk. Volg de toestand goed op.
- Hemelwater dat afspoelt van asbestcement daken of gevels kan asbestdeeltjes bevatten. Gebruik het enkel voor gesloten circuits (bv. spoelen toiletten). Reinig na het vervangen van het dak of de gevel de dakgoten en regenwaterput of -ton om asbesthoudend sediment of slib te verwijderen

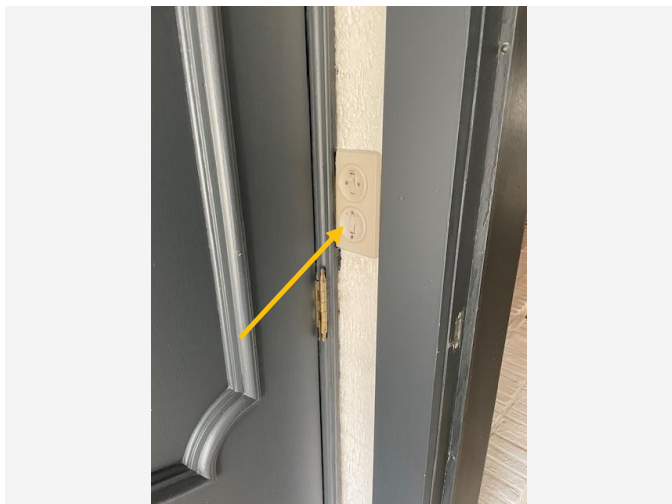
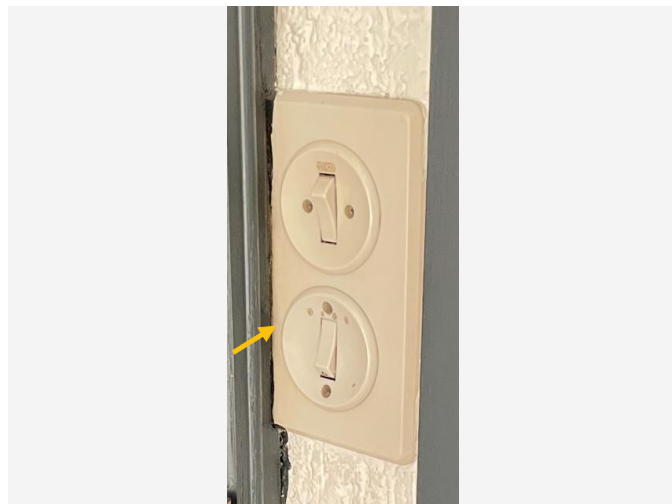
Het asbestmateriaal valt onder de mijlpaal van 2040.

Eindbeoordeling materiaalrisico	Zeer laag materiaalrisico en/of zeer lage kans op vezelvrijgave
---------------------------------	---

Gebondenheid	Categorie 1: hechtgebonden in oorsprong
Asbestsoort (vezeltype)	Alleen chrysotiel
Asbestconcentratie	Laag (< 50%)
Afschermingsgraad van het gehele materiaal	Stootvaste afscherming of omkasting
Toestand van het materiaal	Onbeschadigd, niet verweerd

Beschrijving	Schakelaars
Omgeving	Binnen
Primaire drager	Communicatie en elektrische infrastructuur en uitrusting
Asbestmateriaal	Plaat, paneel, tablet - Type Bakeliet
Bindmiddel van asbestmateriaal	Kunststof of -hars
Gebondenheid op basis van bindmiddel	Hecht
Hoeveelheid (oppervlakte - dikte - aantal)	• 0,20 m ² - 0,20 cm - 3 stuks
Totaal volume	0,001 m ³
Eenvoudig bereikbaar	Ja
Bevestigingswijze	• Geklemd
Identificatiemethode	Vaststelling zonder monstername
Destructieve handeling voor identificatie	Nee
Opmerking	Enkele schakelaars zijn niet vernieuwd.

Zorgvuldig beheren

- Zorg voor een veilig beheer. Vermijd het beschadigen van het asbestmateriaal. Controleer de toestand jaarlijks op wijzigingen.

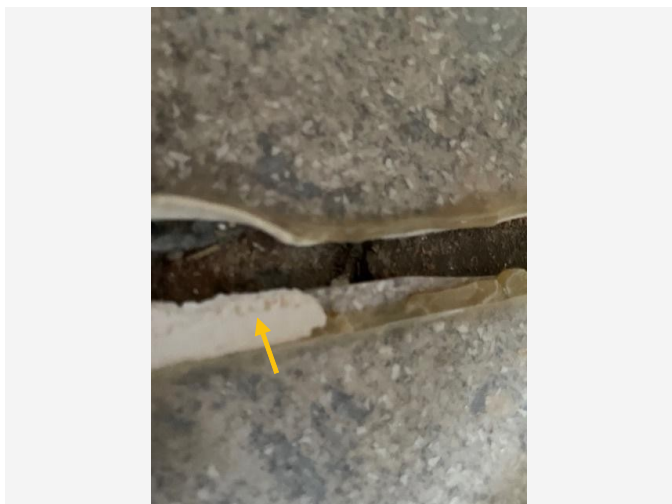
De slaapkamers hebben vinyl vloer liggen. (PVC)

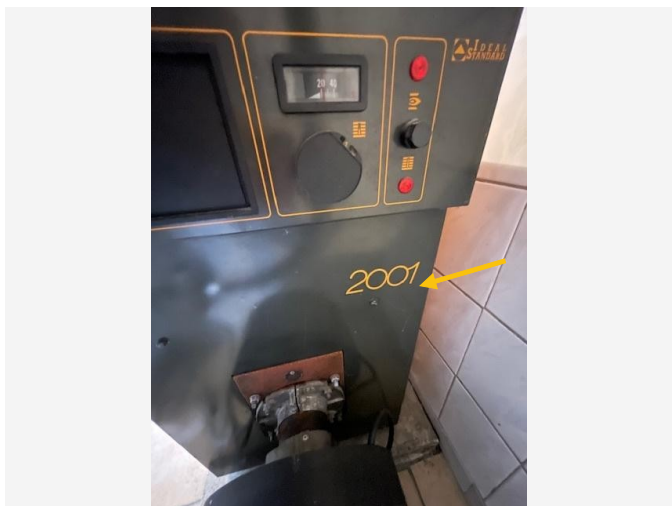
De mazoutbrander en leidingen zijn vernieuwd en op de brander staat 2001. Geen bewijsdocument.

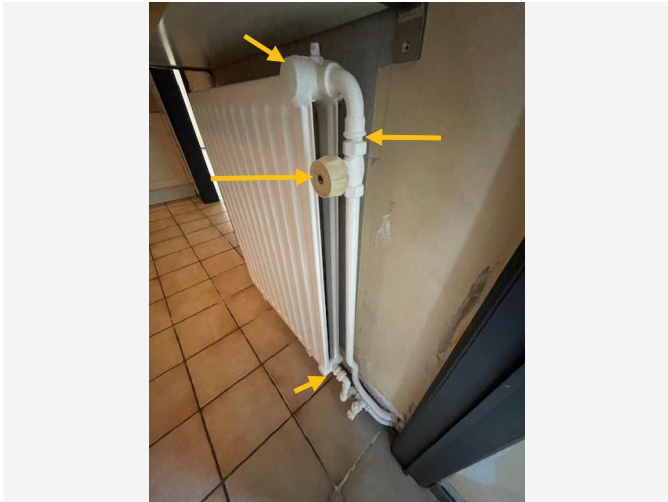
Fiche 5: Pakkingen in radiators en bakelieten draaiknoppen

Oudere radiatoren die overschilderd zijn en moeilijk waarneembaar.

Identificatiemethode	Redelijk vermoeden
Primaire drager	HVAC infrastructuur en uitrusting
(Asbest)materiaal	Pakking, dichting
Bindmiddel	Karton - papier - viltachtig
Gebondenheid bindmiddel	Niet-hechtgebonden

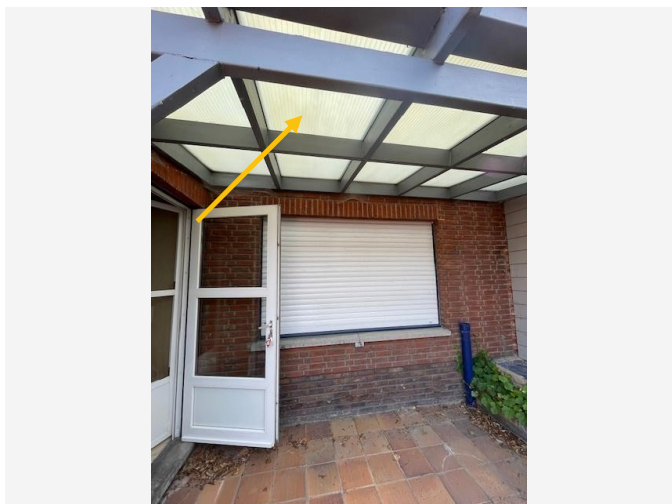
Het dak bestaat uit een houten constructie en kunststofplaten.

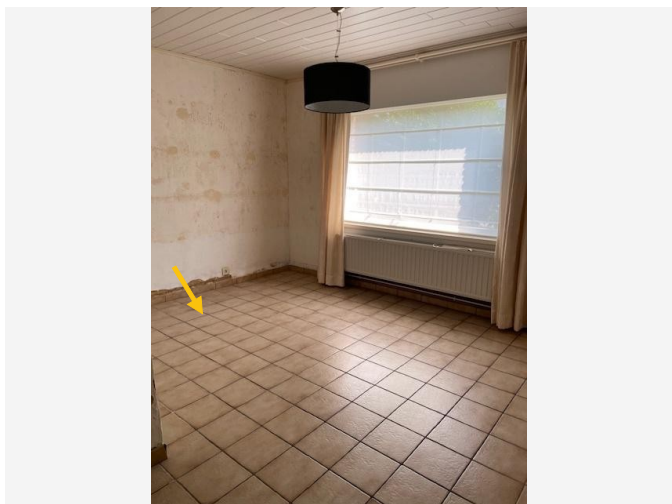
De vloeren lijken niet asbestverdacht. Deze werden niet bemonsterd om geen schade aan te brengen. Ook is het niet mogelijk om te tegellijm te bemonsteren. Het is een niet-destructief onderzoek.

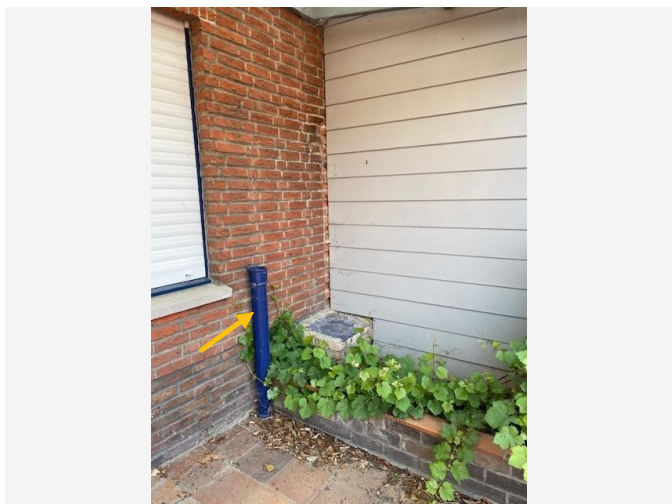
Vermoeden "asbestcementbuis" - niet bemonsterd. Om dit te kunnen uitsluiten raden we aan om extra te bemonsteren. Dit is een niet-destructief onderzoek en daarom geen schade aangebracht.

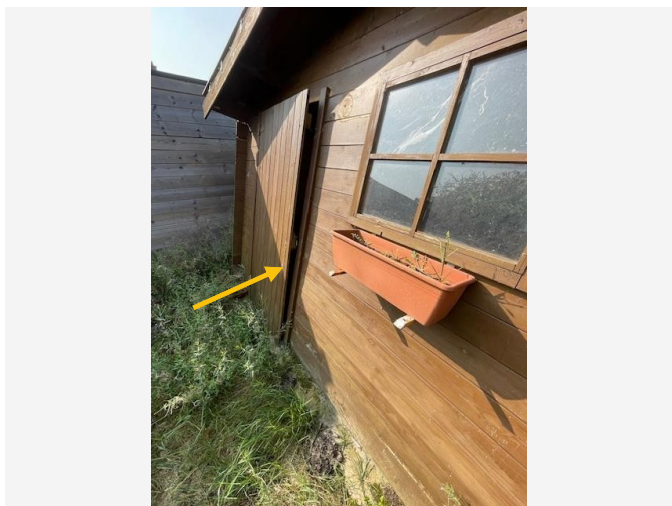
Het tuinhuis bestaat uit een houten constructie.

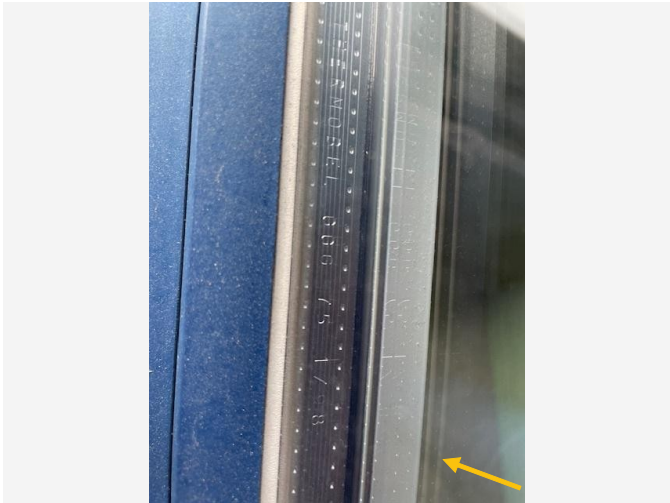
De ramen en deuren zijn vernieuwd na 2001 (geen bewijsdocument, wel waarneembaar). PVC - dubbele beglazing.

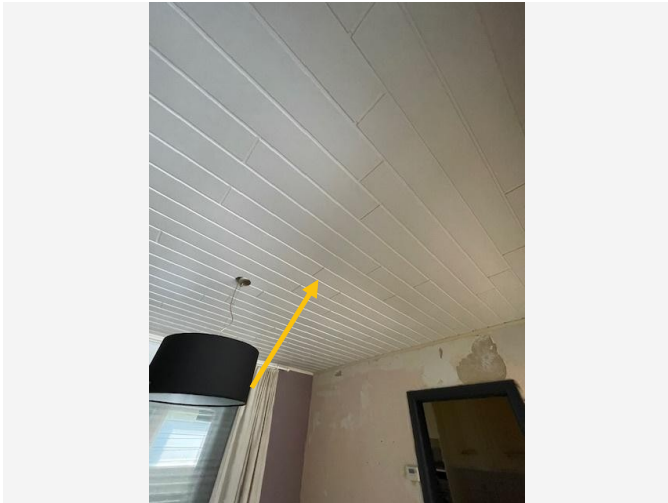
Het pleisterwerk op de plafonds kon niet worden bemonsterd. Het is een niet-destructief onderzoek en tegen het plafond hangen houten en/of kunststof latten.

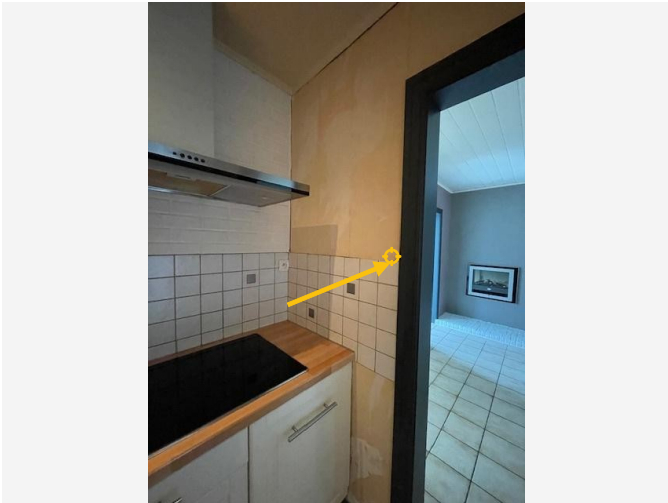
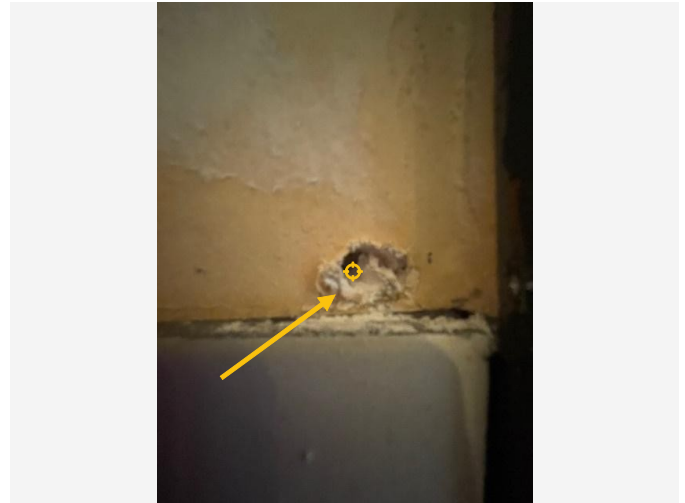
Fiche 12: Pleister wanden

Geen asbest

#	Type	Referentie	Resultaat
12.1	Mengmonster	MM1 - pleister wanden	Geen asbest

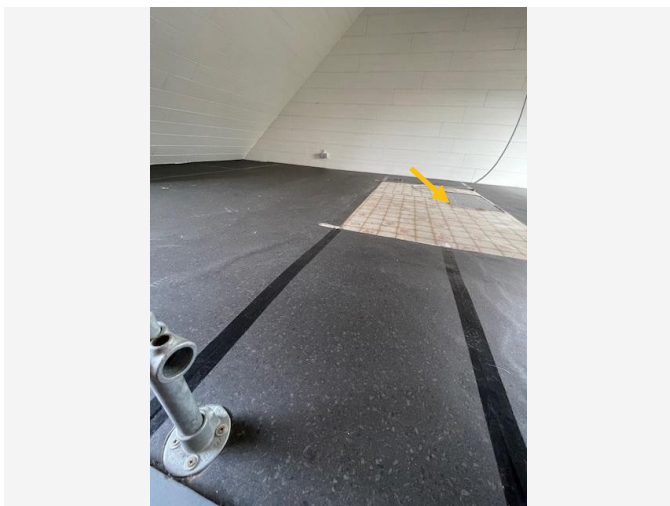
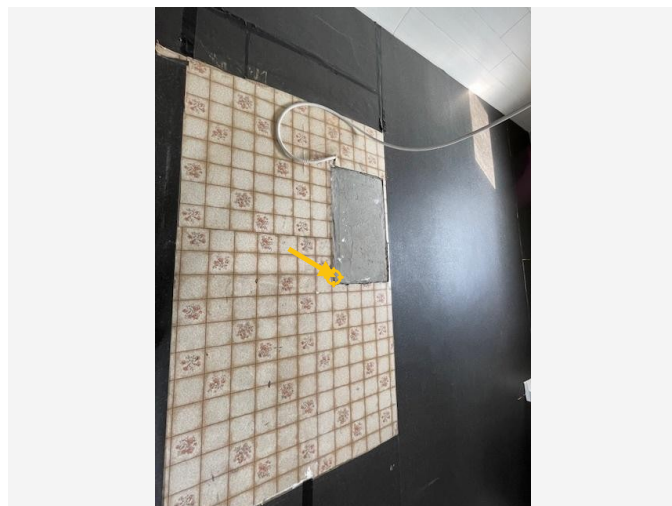
Fiche 13: Vinylzeil zolderberging

Geen asbest

#	Type	Referentie	Resultaat
13.1	Puntmonster	PM4 - vinylzeil zolder	Geen asbest

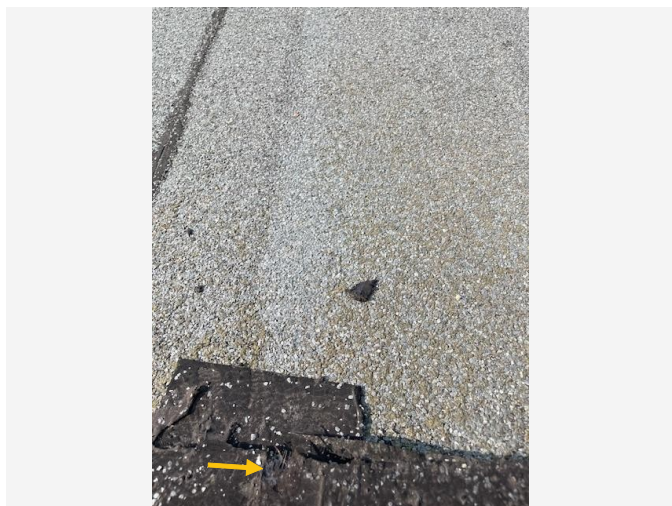
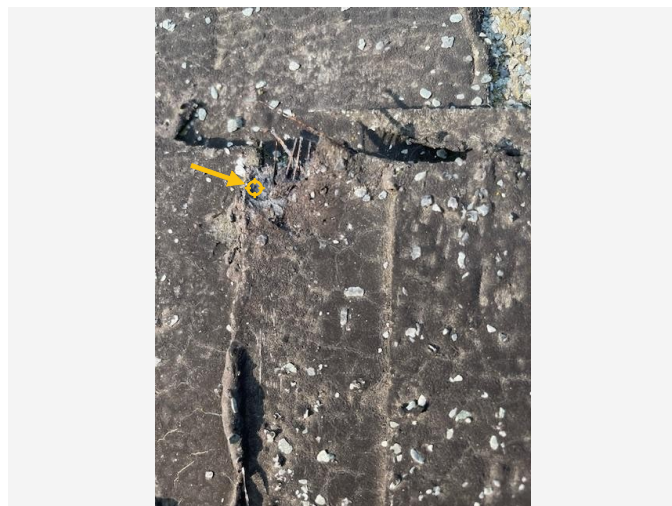
Fiche 14: Roofing plat dak garage

Geen asbest

#	Type	Referentie	Resultaat
14.1	Puntmonster	PM5 - roofing plat dak garage	Geen asbest

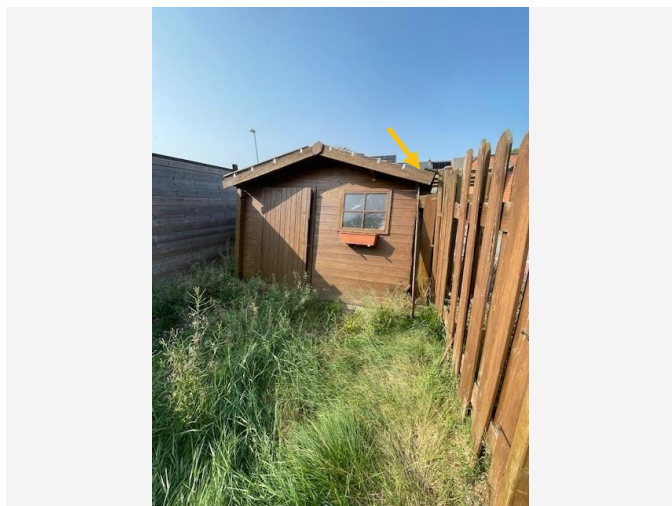
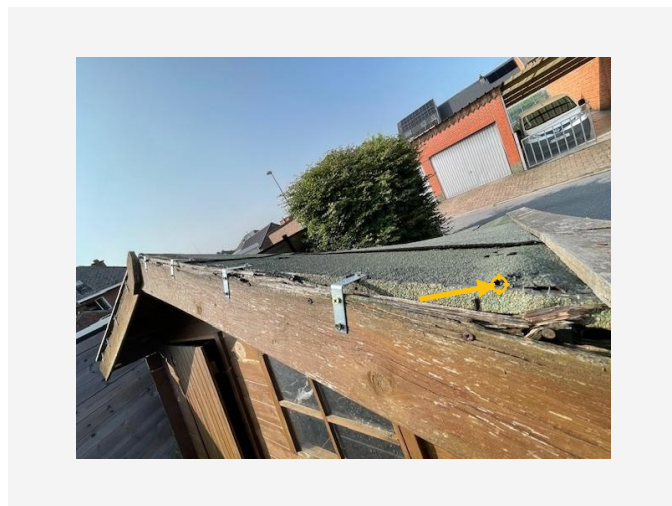
Fiche 15: Roofing dak tuinhuis

Geen asbest

#	Type	Referentie	Resultaat
15.1	Puntmonster	PM7 - roofing tuinhuis	Geen asbest

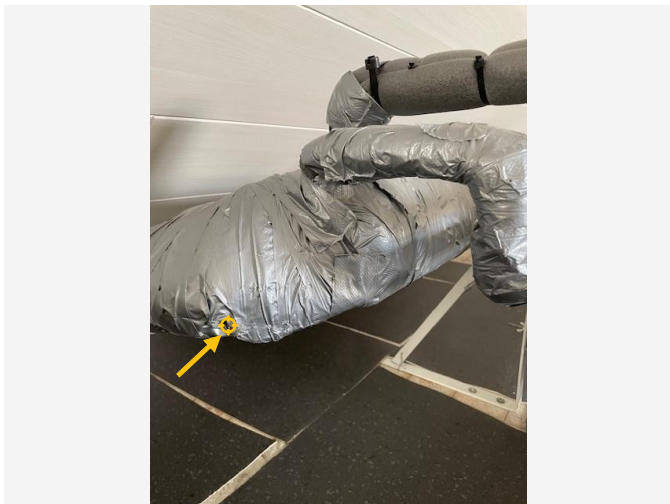
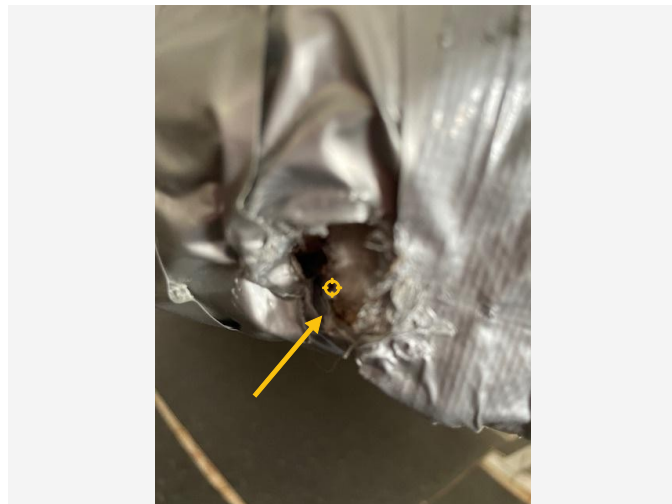
Geen asbest

#	Type	Referentie	Resultaat
16.1	Mengmonster	MM2 - leidingisolatie Rechte stukken	Geen asbest
16.2	Mengmonster	MM3 - leidingisolatie Kromme stukken	Geen asbest

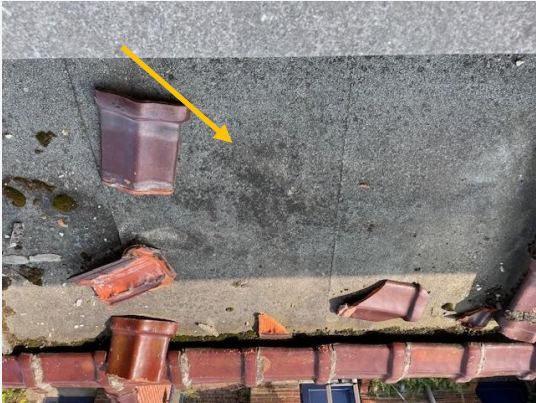
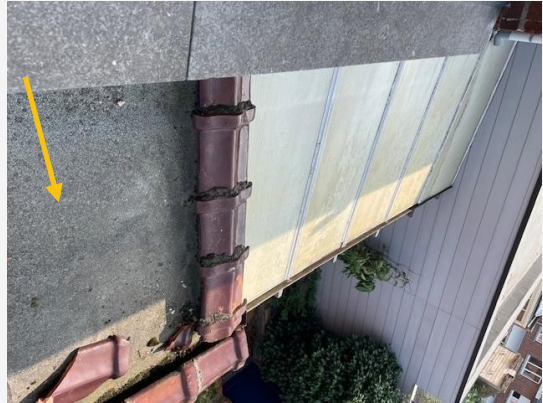
Geen asbest

Beschrijving	Plat dak
Omgeving	Buiten
Identificatiemethode	Vaststelling zonder monsternamen
Destructieve handeling voor identificatie	Nee
Opmerking	Dezelfde roofing ligt op de garage en deze werd bemonsterd en asbestvrij getest. De roofing op dit dak is niet bemonsterd om geen schade aan te brengen; het is een niet-destructief onderzoek.
