Asbestinventarisatetest

Appeldonkstraat 60/60, 2830 Willebroek

Attestnummer : 20230327-000467.000

Uitgegeven op : 27.03.2023

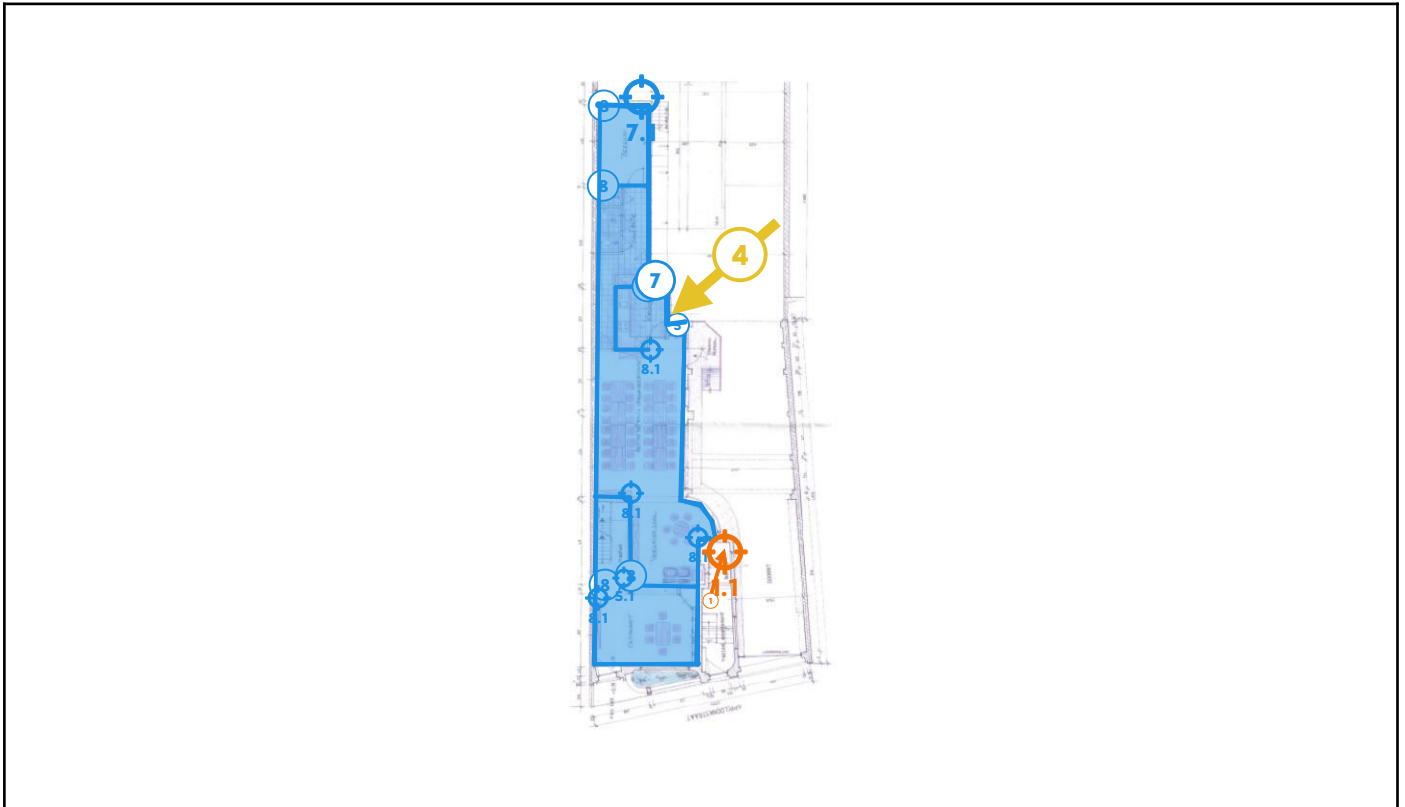
Plan 1.1: Grondplan gelijkvloers

Beschrijving	Type	Actie
1. Buisisolatie buizen CV net	Asbestmateriaal	Verwijderen
1.1 Code: 23-037629 - ASB004-60	Mengmonster	-
4. Raamkozijnen	Asbestmateriaal	Zorgvuldig beheren
5. Pleisterwerk plafonds	Geen asbest	-
5.1 Code: 23-037627 - ASB002-60	Mengmonster	-
7. Gevelcrepi	Geen asbest	-
7.1 Code: 23-037630 - ASB005-60	Puntmonster	-
8. Pleisterwerk muren	Geen asbest	-
8.1 Code: 23-037626 - ASB001-60	Mengmonster	-

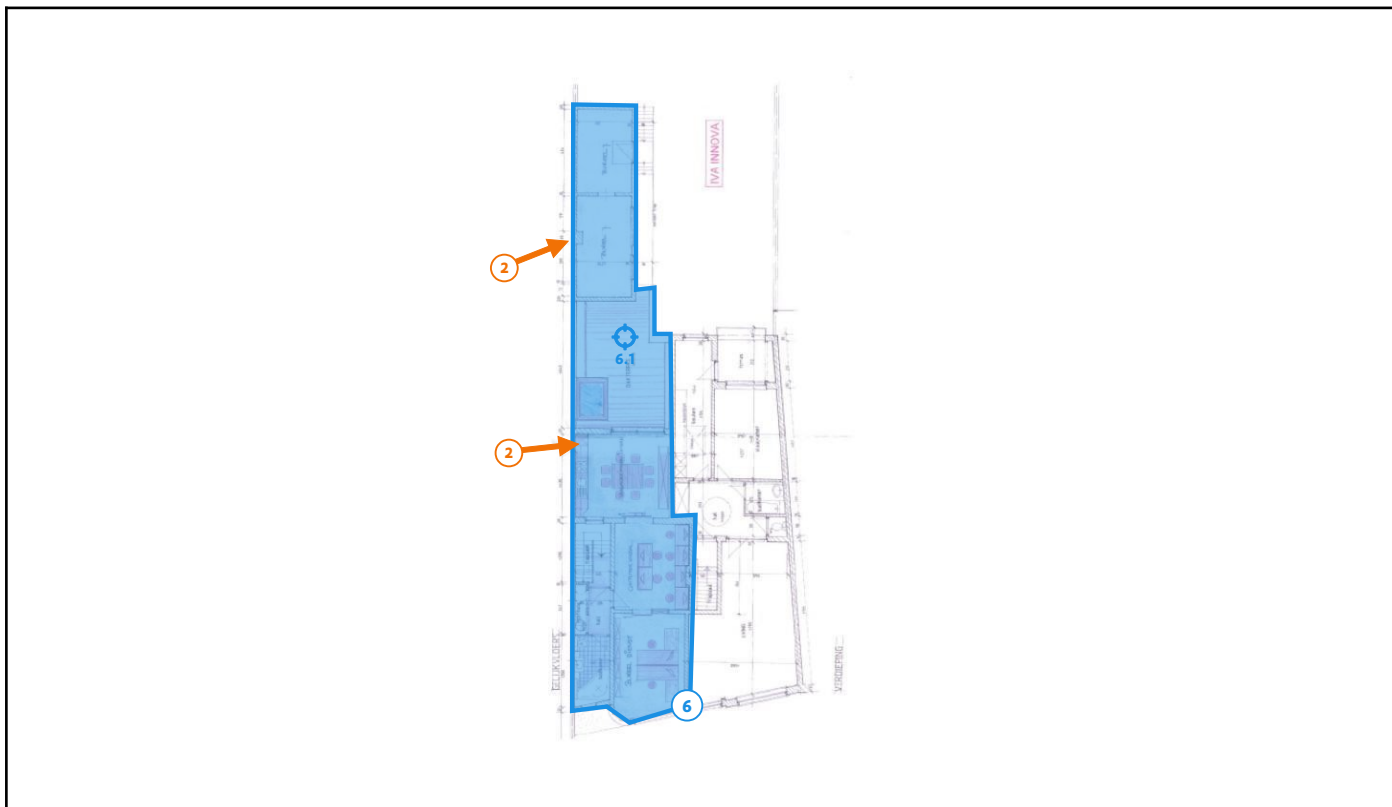
Plan 1.3: Dakenplan

Beschrijving	Type	Actie
2. Rookgasafvoeren in asbestcement	Asbestmateriaal	Verwijderen
6. Dakbedekking in roofing	Geen asbest	-
6.1 Code: 23-037628 - ASB003-60	Puntmonster	-

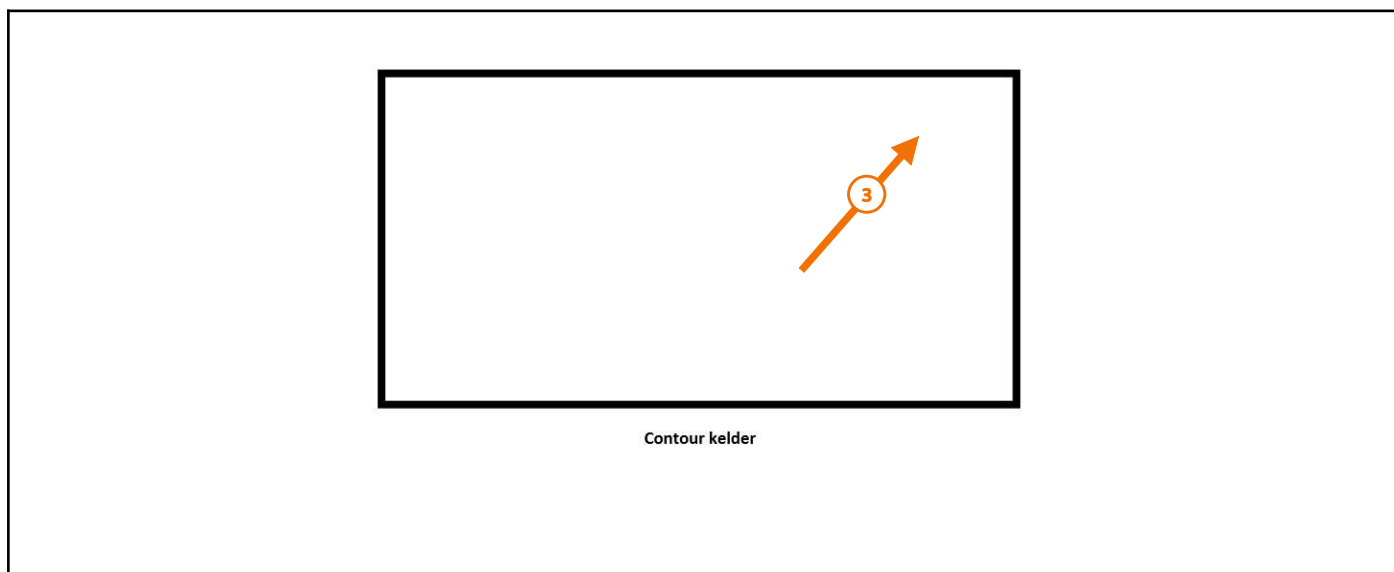
Plan 1.4: Contour kelder

Beschrijving	Type	Actie
3. Verluchtingsbuis / mantelbuis in asbestcement	Asbestmateriaal	Verwijderen

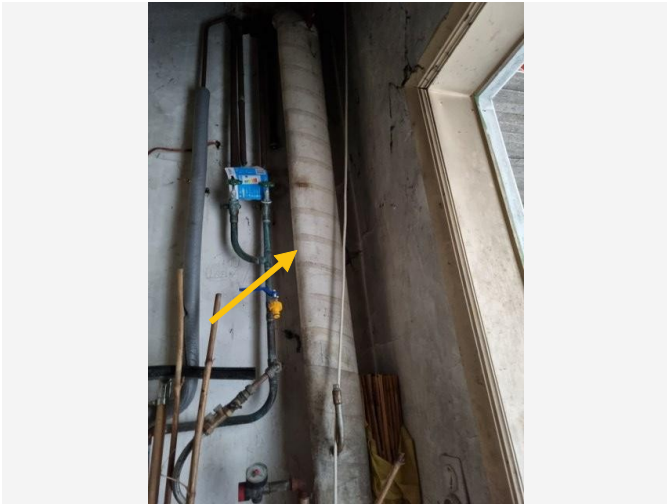
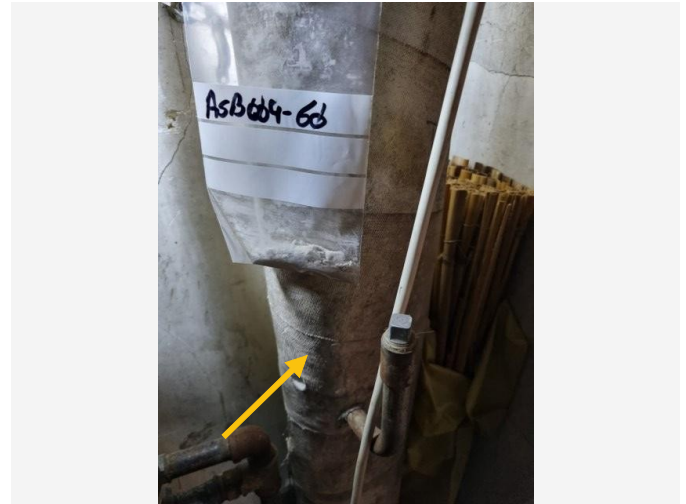
Eindbeoordeling materiaalrisico	Laag materiaalrisico en/of verlaagde kans op vezelvrijgave
---------------------------------	--

Gebondenheid	Categorie 2: niet-hechtgebonden met matrix
Asbestsoort (vezeltype)	Amfibool aanwezig, uitgezonderd crocidoliet
Asbestconcentratie	Laag (< 50%)
Afschermingsgraad van het gehele materiaal	Niet stootvaste afscherming
Toestand van het materiaal	Licht beschadigd, licht verweerd. Intact materiaal type Pical – asbestboard of categorie III 'gebondenheid'

#	Type	Referentie	Resultaat
1.1	Mengmonster	23-037629 - ASB004-60	Amosiet

Beschrijving	Buisisolatie buizen CV net
Omgeving	Binnen
Primaire drager	Ruimteverwarming
Asbestmateriaal	In-situ afwerkingslagen - Thermische isolatie
Bindmiddel van asbestmateriaal	Gips - kalk

Gebondenheid op basis van bindmiddel	Niet-hechtgebonden
Hoeveelheid (lengte - omtrek - dikte - aantal)	<ul style="list-style-type: none"> • 2,00 m - 35,00 cm - 1,50 cm - 1 stuk
Totaal volume	0,011 m ³
Eenvoudig bereikbaar	Ja
Bevestigingswijze	<ul style="list-style-type: none"> • Geklemd • Verlijmd, ingegoten, versmeerd
Identificatiemethode	Vaststelling met monsternamen
Destructieve handeling voor identificatie	Ja

Verwijderen

- Zorg voor een veilig beheer. Vermijd het beschadigen van het asbestmateriaal. Controleer de toestand jaarlijks op wijzigingen.
- Scherm in afwachting van verwijdering het asbestmateriaal af van luchtstromingen en verstoring: bijvoorbeeld door het te verpakken, te fixeren, af te dekken, signalisatie - afbakening aan te brengen, ...
- Zorg voor een veilig beheer en verwijder dit asbestmateriaal wanneer het bij werken eenvoudig bereikbaar wordt. Controleer de toestand jaarlijks op wijzigingen.

- Hermetische zone (erkend asbestverwijderaar)
Gezien het niet-hechtgebonden (losgebonden) karakter van de toepassing met zeer hoog risico op vezelverspreiding bij manipulatie is enkel een verwijdering in hermetische zone toegestaan. De verwijdering en de opvolging van de verwijdering dient te gebeuren zoals beschreven in de codex voor het welzijn op het werk boek VI – titel 3 “Asbest” en moet worden uitgevoerd door een erkend asbestverwijderaar.

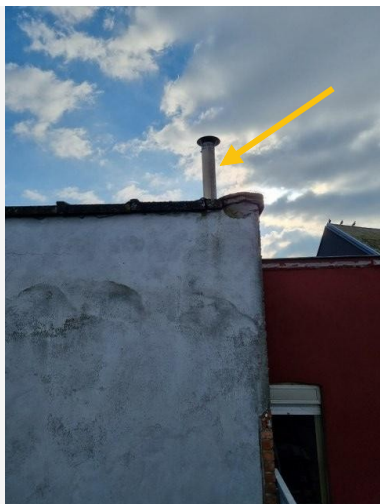
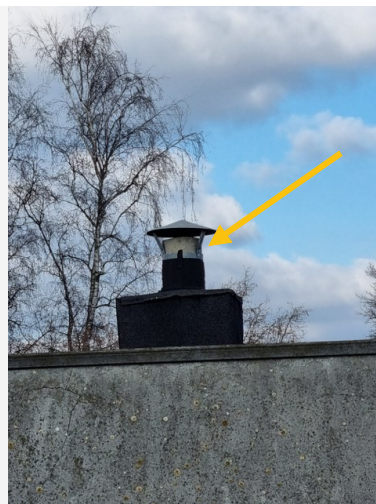
Eindbeoordeling materiaalarisico	Laag materiaalarisico en/of verlaagde kans op vezelvrijgave
----------------------------------	---

Gebondenheid	Categorie 1: hechtgebonden in oorsprong
Asbestsoort (vezeltype)	Crocidoliet aanwezig
Asbestconcentratie	Laag (< 50%)
Afschermingsgraad van het gehele materiaal	Geheel of deels vrij aan de buitenlucht
Toestand van het materiaal	Licht beschadigd, licht verweerd. Intact materiaal type Pical – asbestboard of categorie III 'gebondenheid'

Beschrijving	Rookgasafvoeren in asbestcement
Omgeving	Buiten
Primaire drager	Gemetste schouw
Asbestmateriaal	Rookgaskanaal
Bindmiddel van asbestmateriaal	Cement

Gebondenheid op basis van bindmiddel	Hecht
Hoeveelheid (lengte - omtrek - dikte - aantal)	<ul style="list-style-type: none"> • 2,00 m - 40,00 cm - 1,25 cm - 1 stuk • 1,00 m - 40,00 cm - 1,25 cm - 1 stuk
Totaal volume	0,015 m ³
Eenvoudig bereikbaar	Ja
Bevestigingswijze	<ul style="list-style-type: none"> • Geklemd • Verlijmd, ingegoten, versmeerd
Identificatiemethode	Vaststelling zonder monstername
Destructieve handeling voor identificatie	Nee

Verwijderen

- Zorg voor een veilig beheer. Vermijd het beschadigen van het asbestmateriaal. Controleer de toestand jaarlijks op wijzigingen.
- Zorg voor een veilig beheer en verwijder dit asbestmateriaal wanneer het bij werken eenvoudig bereikbaar wordt. Controleer de toestand jaarlijks op wijzigingen.
- Verwijder dit asbestmateriaal zo snel mogelijk. Volg de toestand goed op.

- Eenvoudige handelingen: mag via doe-het-zelf of door werknemer(s) met opleidingsattest eenvoudige handelingen
De toepassing is in origine hechtgeboden en de toestand van het materiaal is niet van die aard dat de tussenkomst van een erkend verwijderaar noodzakelijk is. Voorafgaand aan de verwijdering te fixeren. Strikt en correct standaard PBM's werken met asbest (rubber laarzen/schoenen, wegwerpoverall (type tyvek), handschoenen, ademhalingsbescherming (minstens FFP3 masker), veiligheidsbril,) toe te passen. Andere veiligheidsmaatregelen met betrekking tot de uitvoering van de werken zijn eveneens te nemen (werken op hoogte,). Het gebruik van sneldraaiende toestellen en hulpmiddelen (slijpschijf, boormachine, boorhamer,) is verboden. Tijdens de verwijdering mogen geen onbevoegde personen en/of kinderen binnen de zone

van de werken en in de periferie van de werken aanwezig zijn. De toepassing dient in dubbele, gesloten en gelabelde verpakking of een asbestzak/asbestcontainer afgevoerd te worden. Het ingemetste/ingebetonde deel dient heel minutieus vrijgemaakt te worden door het voorzichtig weggappen (manueel) van de omliggende gemetste delen dit, na verwijdering van de omhullende roofing.

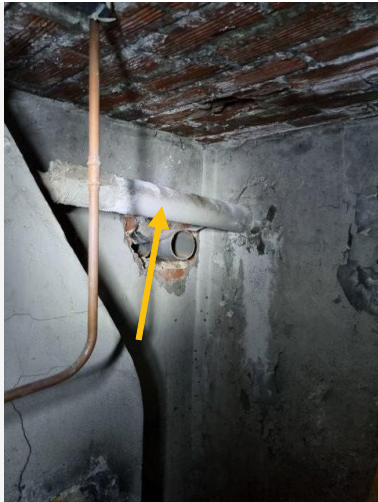
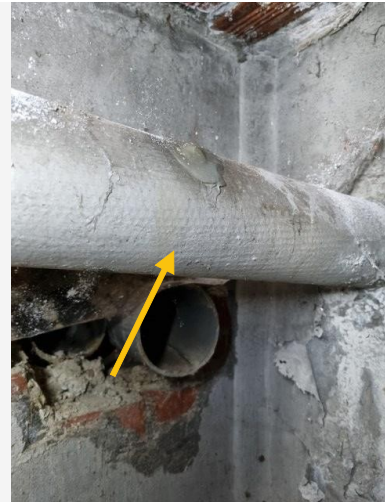
Eindbeoordeling materiaalrisico	Verhoogd materiaalrisico en/of verhoogde kans op vezelvrijgave
---------------------------------	--

Gebondenheid	Categorie 1: hechtgebonden in oorsprong
Asbestsoort (vezeltype)	Crocidoliet aanwezig
Asbestconcentratie	Laag (< 50%)
Afschermingsgraad van het gehele materiaal	Geheel of deels (ook) vrij aan de binnenlucht
Toestand van het materiaal	Licht beschadigd, licht verweerd. Intact materiaal type Pical – asbestboard of categorie III 'gebondenheid'

Beschrijving	Verluchtingsbuis / mantelbuis in asbestcement
Omgeving	Binnen
Primaire drager	Fundering-draagstructuur (horizontaal, verticaal)
Asbestmateriaal	Buis, koker, leiding, pijp, doorvoer
Bindmiddel van asbestmateriaal	Cement

Gebondenheid op basis van bindmiddel	Hecht
Hoeveelheid (lengte - omtrek - dikte - aantal)	<ul style="list-style-type: none"> • 1,00 m - 25,00 cm - 1,00 cm - 1 stuk
Totaal volume	0,003 m ³
Eenvoudig bereikbaar	Ja
Bevestigingswijze	<ul style="list-style-type: none"> • Geklemd • Verlijmd, ingegoten, versmeerd
Identificatiemethode	Vaststelling zonder monstername
Destructieve handeling voor identificatie	Nee

Verwijderen

- Zorg voor een veilig beheer. Vermijd het beschadigen van het asbestmateriaal. Controleer de toestand jaarlijks op wijzigingen.
- Scherm in afwachting van verwijdering het asbestmateriaal af van luchtstromingen en verstoring: bijvoorbeeld door het te verpakken, te fixeren, af te dekken, signalisatie - afbakening aan te brengen, ...
- Zorg voor een veilig beheer en verwijder dit asbestmateriaal wanneer het bij werken eenvoudig bereikbaar wordt. Controleer de toestand jaarlijks op wijzigingen.

- Eenvoudige handelingen: mag via doe-het-zelf of door werknemer(s) met opleidingsattest eenvoudige handelingen
De toepassing is in origine hechtgeboden en in goede staat. De toepassing is niet van die aard dat de tussenkomst van een erkend verwijderaar noodzakelijk is. Voorafgaand aan de verwijdering te fixeren/bevochtigen. Strikt en correct standaard PBM's werken met asbest (rubber laarzen/schoenen, wegwerpoverall (type tyvek), handschoenen, ademhalingsbescherming (minstens FFP3 masker), veiligheidsbril,) toe te passen. Het gebruik van sneldraaiende toestellen en hulpmiddelen (slijpschijf,

boormachine, boorhamer,) is verboden. Tijdens de verwijdering mogen geen onbevoegde personen en/of kinderen binnen de zone van de werken en in de onmiddellijke periferie aanwezig zijn. De toepassing dient in dubbele, gesloten en gelabelde verpakking of een asbestzak afgevoerd te worden. Voor het gedeelte van de buis die door de kelderwand / muren gaat dient voorafgaand aan de verwijdering de omliggende muur minutieus losgekapt te worden.

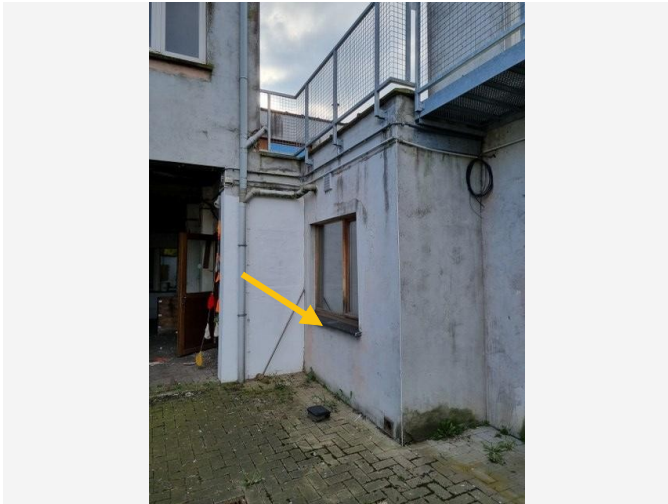
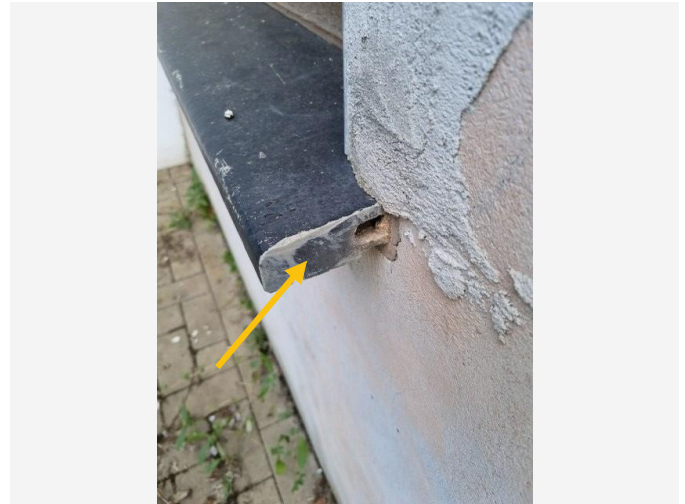
Eindbeoordeling materiaalrisico	Laag materiaalrisico en/of verlaagde kans op vezelvrijgave
---------------------------------	--

Gebondenheid	Categorie 1: hechtgebonden in oorsprong
Asbestsoort (vezeltype)	Crocidoliet aanwezig
Asbestconcentratie	Laag (< 50%)
Afschermingsgraad van het gehele materiaal	Geheel of deels vrij aan de buitenlucht
Toestand van het materiaal	Licht beschadigd, licht verweerd. Intact materiaal type Pical – asbestboard of categorie III 'gebondenheid'

Beschrijving	Raamkozijnen
Omgeving	Buiten
Primaire drager	Wandopening verticaal (raam, deur, ...)
Asbestmateriaal	Plaat, paneel, tablet - Hol
Bindmiddel van asbestmateriaal	Cement
Gebondenheid op basis van bindmiddel	Hecht

Hoeveelheid (oppervlakte - dikte - aantal)	<ul style="list-style-type: none">• 0,30 m² - 4,00 cm - 1 stuk
Totaal volume	0,012 m ³
Eenvoudig bereikbaar	Ja
Bevestigingswijze	<ul style="list-style-type: none">• Geklemd• Verlijmd, ingegoten, versmeerd
Identificatiemethode	Vaststelling zonder monstername
Destructieve handeling voor identificatie	Nee

Zorgvuldig beheren

- Zorg voor een veilig beheer. Vermijd het beschadigen van het asbestmateriaal. Controleer de toestand jaarlijks op wijzigingen.
- Scherm in afwachting van verwijdering het asbestmateriaal af van luchtstromingen en versterking: bijvoorbeeld door het te verpakken, te fixeren, af te dekken, signalisatie - afbakening aan te brengen, ...
- Zorg voor een veilig beheer en verwijder dit asbestmateriaal wanneer het bij werken eenvoudig bereikbaar wordt. Controleer de toestand jaarlijks op wijzigingen.

- Eenvoudige handelingen: mag via doe-het-zelf of door werknemer(s) met opleidingsattest eenvoudige handelingen
Gezien het in origine hechtgebonden, quasi onbeschadigde voorkomen van de toepassing is deze te verwijderen onder de methode van eenvoudige handelingen. Hierbij dienen de noodzakelijke PBM's voor het werken met asbest (rubber laarzen/schoenen, wegwerpovertal (type tyvek), handschoenen, ademhalingsbescherming (minstens FFP3 masker), veiligheidsbril,) zeer strikt en correct toegepast te worden. Bovendien is de toepassing te fixeren voorafgaand aan de verwijdering en dienen onbevoegden en/of kinderen uit de zone van de werken geweerd te worden. Voorafgaand aan de verwijdering dienen de

omliggende cementvoegen minutieus los gekapt te worden. Het gebruik van sneldraaiende toestellen en hulpmiddelen (slijpschijf, boormachine, boorhamer,) is verboden. De toepassing dient in dubbele, gesloten en gelabelde verpakking of een asbestzak/asbestcontainer afgevoerd te worden.

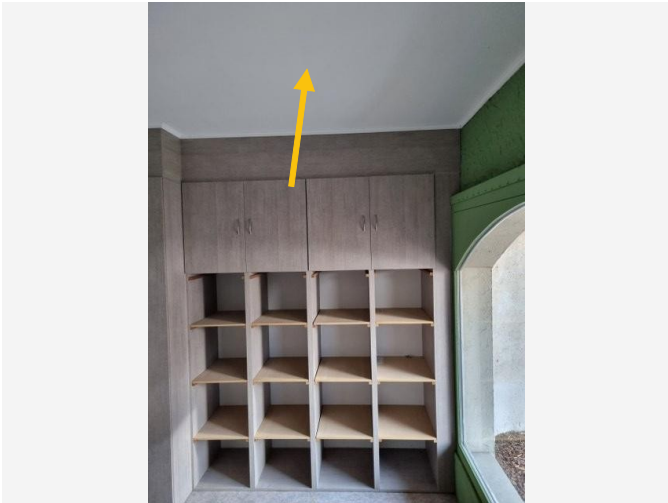
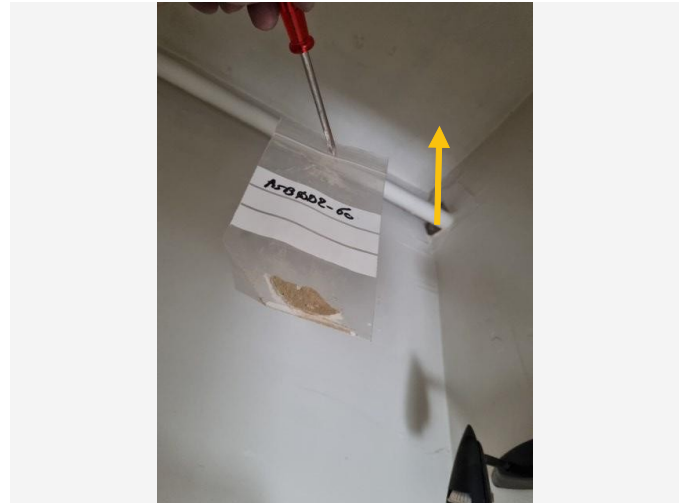
Fiche 5: Pleisterwerk plafonds

Geen asbest

#	Type	Referentie	Resultaat
5.1	Mengmonster	23-037627 - ASB002-60	Geen asbest

Beschrijving	Pleisterwerk plafonds
Omgeving	Binnen
Primaire drager	Plafond

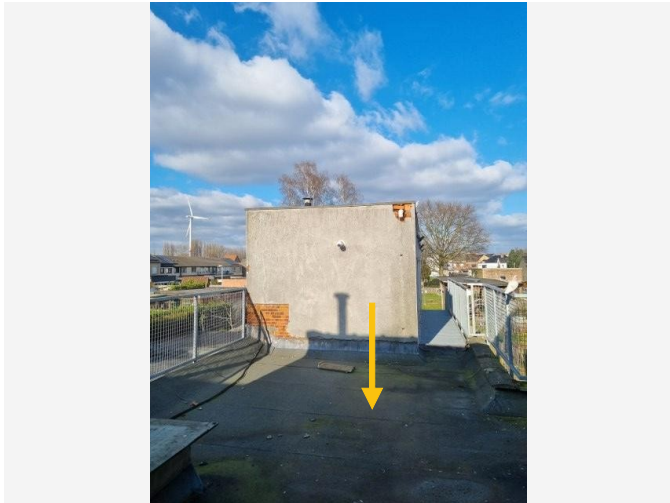
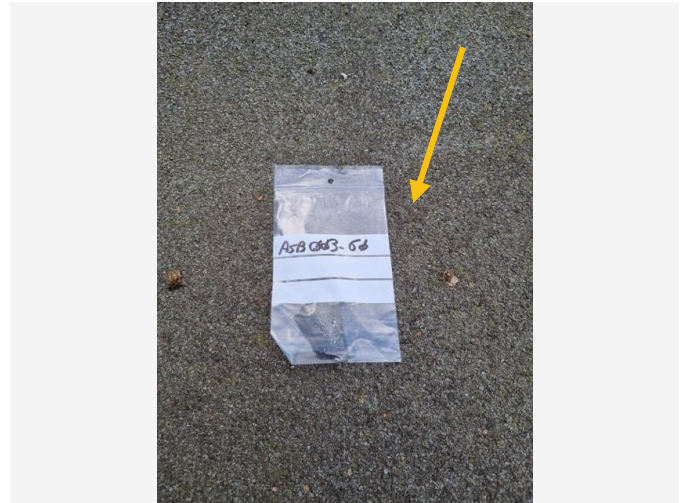
Fiche 6: Dakbedekking in roofing

Geen asbest

#	Type	Referentie	Resultaat
6.1	Puntmonster	23-037628 - ASB003-60	Geen asbest

Beschrijving	Dakbedekking in roofing
Omgeving	Buiten
Primaire drager	Plat dak
Bindmiddel van materiaal	Bitumen (roofing, teer, asfalt)
