# Asbestinventarisatetest

Dorpsstraat 65, 2830 Willebroek

Attestnummer : 20260525-000063.000

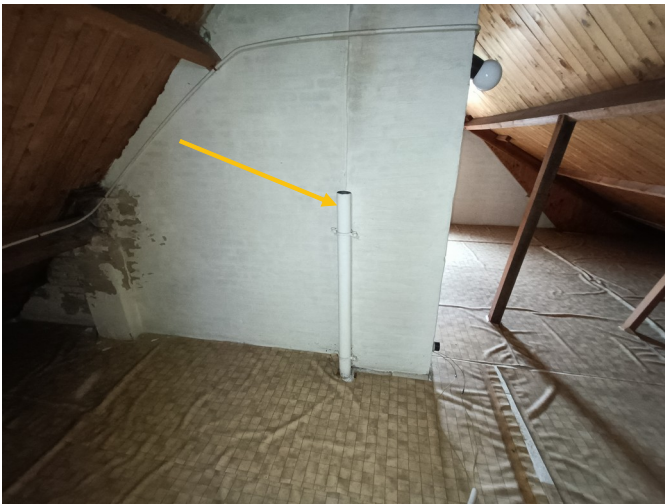
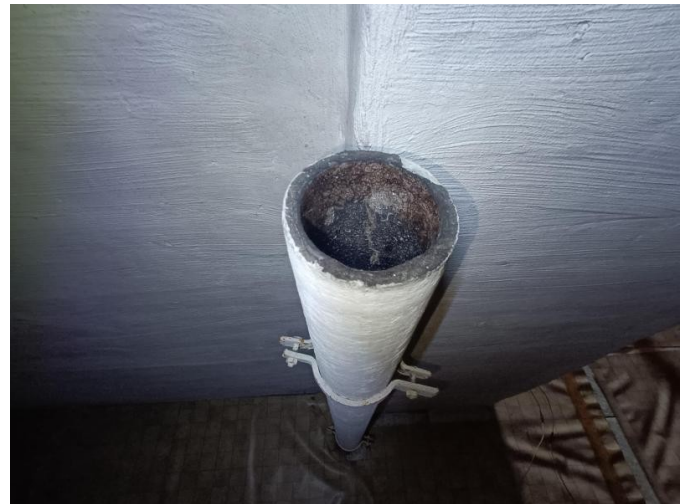
Eindbeoordeling materiaalrisico	Hoog materiaalrisico en/of hoge kans op vezelvrijgave
Opmerking	De toepassing wordt gebruikt als afzuiging van het stofzuigersysteem en vertoont een matige graad van verwerking ten gevolge van leeftijd en gebruik.

Gebondenheid	Categorie 1: hechtgebonden in oorsprong
Asbestsoort (vezeltype)	Crocidoliet aanwezig
Asbestconcentratie	Laag (< 50%)
Afschermingsgraad van het gehele materiaal	Geheel of deels vrij aan binnenluchtstromen
Toestand van het materiaal	Matig beschadigd, matig verweerd

#	Type	Referentie	Resultaat
1.1	Puntmonster	A1-3.1	Crocidoliet, Chrysotiel

Beschrijving	Buis op de zolder
Omgeving	Binnen
Primaire drager	Fundering-draagstructuur (horizontaal, verticaal)
Asbestmateriaal	Buis, koker, leiding, pijp, doorvoer
Bindmiddel van asbestmateriaal	Cement
Gebondenheid op basis van bindmiddel	Hecht
Hoeveelheid (lengte - omtrek - dikte - aantal)	<ul style="list-style-type: none"> <li>• 4,00 m - 20,00 cm - 1,00 cm - 1 stuk</li> </ul>
Totaal volume	0,008 m <sup>3</sup>
Eenvoudig bereikbaar	Ja
Bevestigingswijze	<ul style="list-style-type: none"> <li>• Geklemd</li> <li>• Verlijmd, ingegoten, versmeerd</li> </ul>
Identificatiemethode	Een monstername door de asbestdeskundige met laboanalyse door een asbestlabo.
Destructieve handeling voor identificatie	Nee
Opmerking	<p>Asbestverdachte cezelcement buis (stofzuigersysteem) gesitueerd op de zolder en in de kasten in de traphal op V1. Er werd een monster genomen aan de rand op de zolder.</p> <p>De opgegeven lengte bedraagt de zichtbaar waarneembare lengte. Het is mogelijk dat de toepassing in werkelijkheid langer is.</p> <p>De vermelde oppervlakten, hoeveelheden, lengtes, volumes, maten en gewichten vormen een loutere schatting op basis van visuele inspectie en beschikbare (bouwkundige) informatie; en dienen uitsluitend ter indicatie en mogen niet worden gebruikt als maatstaf voor heffing. Er kan geen enkele juridische waarde aan worden ontleend, noch vormt deze informatie enige basis voor aansprakelijkheid of schadeclaims.</p>

**Dringend verwijderen**

- Scherm in afwachting van verwijdering het asbestmateriaal af van luchtstromingen en verstoring: bijvoorbeeld door het te verpakken, te fixeren, af te dekken, signalisatie - afbakening aan te brengen, ...
- Verwijder dit asbestmateriaal zo snel mogelijk. Volg de toestand goed op.

- Eenvoudige handelingen: mag via doe-het-zelf of door werknemer(s) met opleidingsattest eenvoudige handelingen  
Deze toepassing kan door een aannemer die over een opleidingsattest van eenvoudige handelingen beschikt of door een particulier (doe-het-zelf), verwijderd worden indien er geen verhoogd risico op vrijgave van asbestvezels (max. concentratie  $0,01 \text{ vezels/cm}^3$  - CODEX Art. VI.3-54) ontstaat en de toepassing voorafgaand wordt gefixeerd/bevochtigd; de individuele elementen zonder machinale werktuigen en zonder breken of gooien 1 voor 1 losgemaakt worden; en ten slotte in gesloten verpakking weggevoerd worden naar een erkend afvalpunt (recyclagepark).

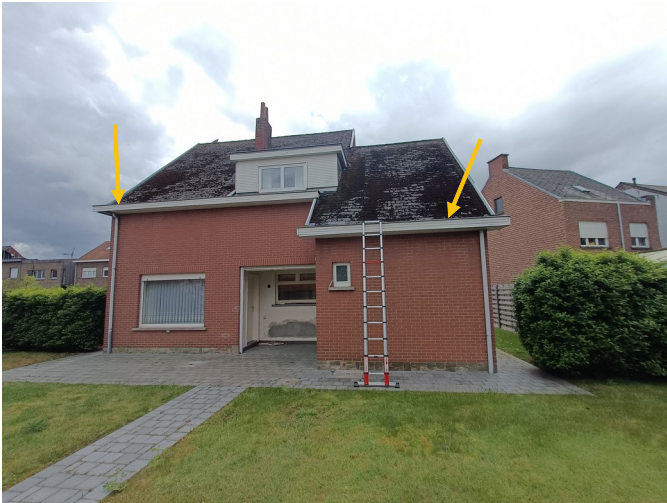
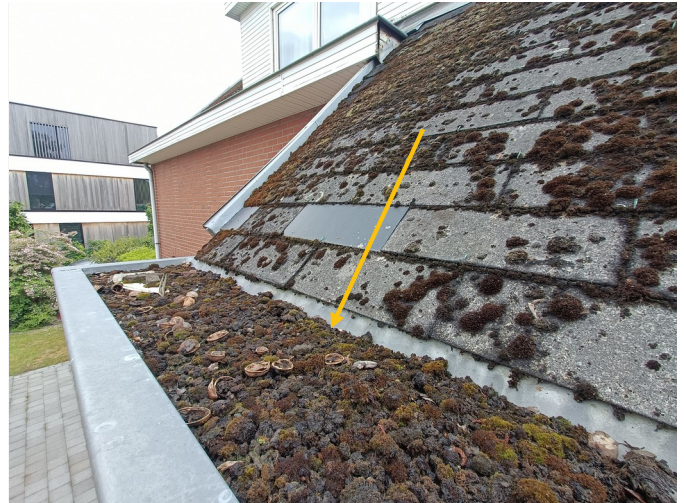
Betreden en onderhoud van het dak en dakgoten kan leiden tot het verstoren van de toepassing waarbij asbestvezels zich kunnen verspreiden doorheen de nabije omgeving via luchtverplaatsing en via vasthechting aan kledij.

Beschrijving	Slib in de dakgoten
Type afvalstof	Betreft resten (contaminatie) van verwerking of beschadiging
Type resten (contaminatie)	<ul style="list-style-type: none"> <li>• Stof, deeltjes &lt; 4 mm, flinters, gruis (vermengd in materiaal)</li> </ul>
Besmette materialen	<ul style="list-style-type: none"> <li>• Sediment (dakgoot, afvoerbuï, regenwaterput, ...)</li> </ul>
Bron van de resten	Het hellend dak is uitgevoerd in AC leien
Omgeving	Buiten
Primaire drager	Infrastructuur hemelwater (opvang en afvoer)
Gebondenheid resten	Niet hecht
Hoeveelheid (gewicht - aantal)	<ul style="list-style-type: none"> <li>• 2,00 kg - 1 stuk</li> </ul>
Totaal gewicht	2,00 kg
Eenvoudig bereikbaar	Ja
Identificatiemethode	De asbestdeskundige beoordeelt het materiaal als asbestverdacht en dus asbesthoudend, en dit zonder monstername.
Opmerking	<p>Asbestverdacht slib gesitueerd in de dakgoten.</p> <p>De vermelde oppervlakten, hoeveelheden, lengtes, volumes, maten en gewichten vormen een loutere schatting op basis van visuele inspectie en beschikbare (bouwkundige) informatie; en dienen uit sluitend ter indicatie en mogen niet worden gebruikt als maatstaf voor heffing. Er kan geen enkele juridische waarde aan worden ontleend, noch vormt deze informatie enige basis voor aansprakelijkheid of schadeclaims.</p>

**Dringend verwijderen**

- Verwijder het asbestafval.
- Voer bijkomende staalname(s) uit.
- Aangeraden: Laat (representatieve) staalname(s) uitvoeren (door een bevoegd persoon conform vigerende voorschriften) om het asbesthoudend karakter van deze, op basis van vaststelling en expertise opgenomen, asbestverdachte toepassing definitief te bepalen. De resultaten van een optionele laboratoriumanalyse kunnen een belangrijke impact uitoefenen op de verwijderingskost/-methodiek, materiaalrisico, waarde van het pand en/of eindresultaat/geldigheid van het attest. (COPRO – Nieuwsbrief 2, 03/25)

Volg de verwijderingsinstructies van de bron van het asbesthoudend afval op (zie bronfiche) en reinig voorzichtig de gecontamineerde zone door het slib manueel te verwijderen. Gebruik geen snel draaiend gereedschap of hoge drukreinigers. Volg de richtlijnen voor het verwijderen en afvoeren van asbesthoudend slib/afval strikt en correct op. (<https://ovam.vlaanderen.be/wie-mag-wat-verwijderen>).

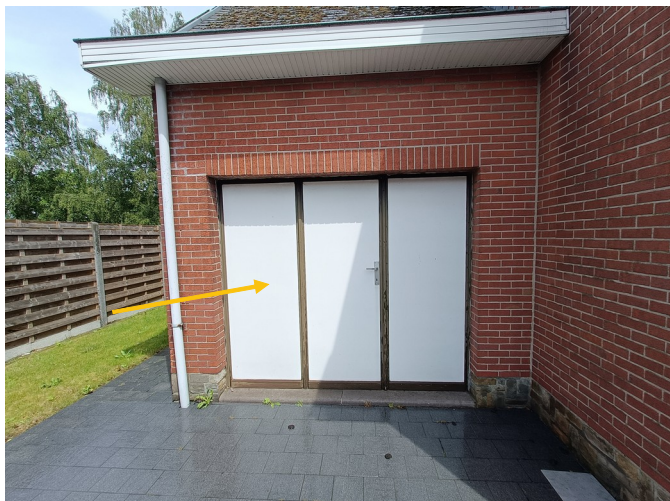
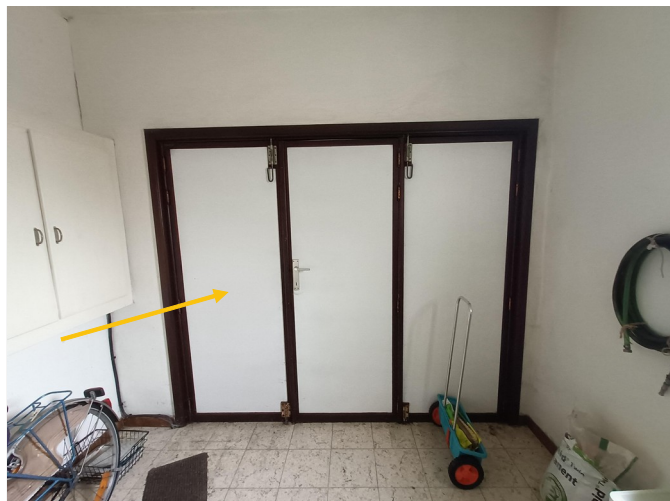
# Fiche 4: Vezelcement platen in het kader van de garagepoort

Beschrijving	Vezelcement platen in het kader van de garagepoort
Omgeving	Grenst aan binnen- en buitenlucht
Primaire drager	Wandopening verticaal (raam, deur, ...)
Asbestmateriaal	Plaat, paneel, tablet - Geëmailleerd, type Glasal
Bindmiddel van asbestmateriaal	Cement
Gebondenheid op basis van bindmiddel	Hecht
Hoeveelheid (oppervlakte - dikte - aantal)	<ul style="list-style-type: none"> <li>• 2,00 m<sup>2</sup> - 0,30 cm - 3 stuks</li> </ul>
Totaal volume	0,018 m <sup>3</sup>
Eenvoudig bereikbaar	Ja
Bevestigingswijze	<ul style="list-style-type: none"> <li>• Geklemd</li> </ul>
Identificatiemethode	<p>De asbestdeskundige beoordeelt het materiaal als asbestverdacht en dus asbesthoudend, en dit zonder monstername.</p> <p>Motivatie: De monstername brengt andere schade aan dan schade die inherent is aan de monstername.</p>
Destructieve handeling voor identificatie	Nee
Opmerking	<p>Asbestverdachte vezelcement platen met witte kleur gesitueerd in het deurkader van de garagepoort.</p> <p>De vermelde oppervlakten, hoeveelheden, lengtes, volumes, maten en gewichten vormen een loutere schatting op basis van visuele inspectie en beschikbare (bouwkundige) informatie; en dienen uitsluitend ter indicatie en mogen niet worden gebruikt als maatstaf voor heffing. Er kan geen enkele juridische waarde aan worden ontleend, noch vormt deze informatie enige basis voor aansprakelijkheid of schadeclaims.</p>

wordt gefixeerd/bevochtigd; de individuele elementen zonder machinale werktuigen en zonder breken of gooien 1 voor 1 losgemaakt worden; en ten slotte in gesloten verpakking weggevoerd worden naar een erkend afvalpunt (recyclagepark).

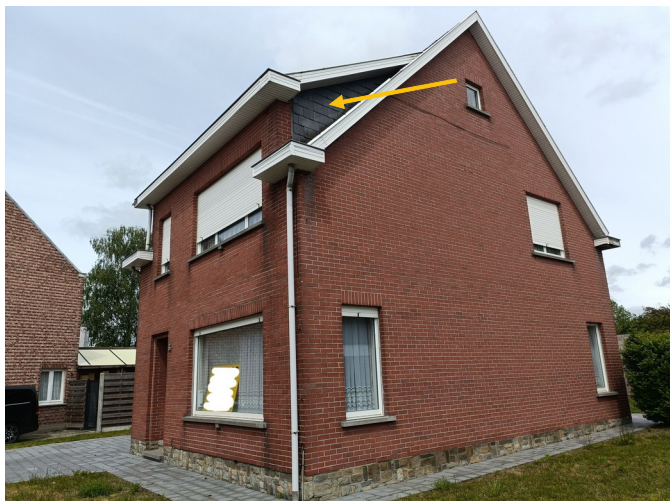
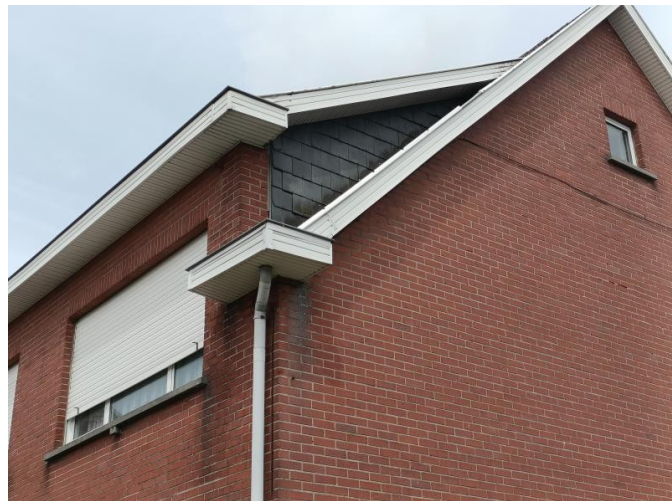
Beschrijving	Gevelleien aan de zijwanden van de dakkapellen
Omgeving	Buiten
Primaire drager	Wand buitenschil
Asbestmateriaal	Dak- en gevelbekleding - Lei, shingle
Bindmiddel van asbestmateriaal	Cement
Gebondenheid op basis van bindmiddel	Hecht
Hoeveelheid (oppervlakte - aantal)	<ul style="list-style-type: none"> <li>• 10,00 m<sup>2</sup> - 1 stuk</li> </ul>
Totale oppervlakte	10,00 m <sup>2</sup>
Eenvoudig bereikbaar	Ja
Bevestigingswijze	<ul style="list-style-type: none"> <li>• Geklemd</li> </ul>
Identificatiemethode	<p>De asbestdeskundige beoordeelt het materiaal als asbestverdacht en dus asbesthoudend, en dit zonder monstername.</p> <p>Motivatie: Er is een onderzoeksbeperking die monstername verhindert; De ruimte of het materiaal bevindt zich hoger dan 3,5 meter vanaf een vaste ondergrond.</p>
Destructieve handeling voor identificatie	Nee
Opmerking	<p>Asbestverdachte vezelcement leien gesitueerd aan de zijwanden van de dakkapellen De vermelde oppervlakten, hoeveelheden, lengtes, volumes, maten en gewichten vormen een loutere schatting op basis van visuele inspectie en beschikbare (bouwkundige) informatie; en dienen uitsluitend ter indicatie en mogen niet worden gebruikt als maatstaf voor heffing. Er kan geen enkele juridische waarde aan worden ontleend, noch vormt deze informatie enige basis voor aansprakelijkheid of schadeclaims.</p>

Deze toepassing kan door een aannemer die over een opleidingsattest van eenvoudige handelingen beschikt of door een particulier (doe-het-zelf), verwijderd worden indien er geen verhoogd risico op vrijgave van asbestvezels (max. concentratie 0,01 vezels/cm<sup>3</sup> - CODEX Art. VI.3-54) ontstaat en de toepassing voorafgaand wordt gefixeerd/bevochtigd; de individuele elementen zonder machinale werktuigen en zonder breken of gooien 1 voor 1 losgemaakt worden; en ten slotte in gesloten verpakking weggevoerd worden naar een erkend afvalpunt (recyclagepark).

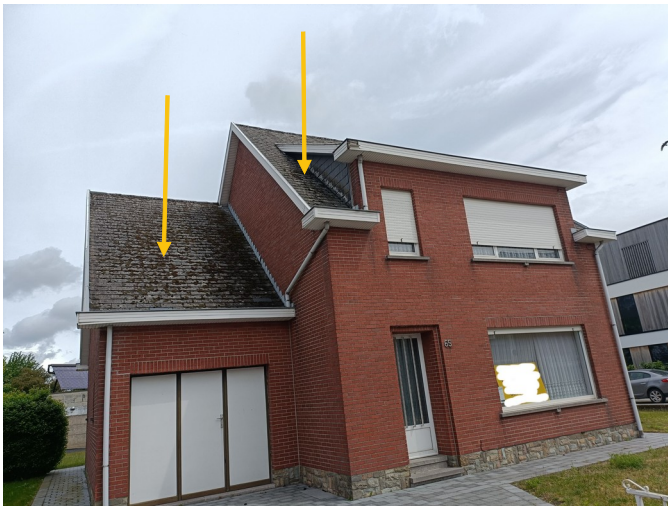
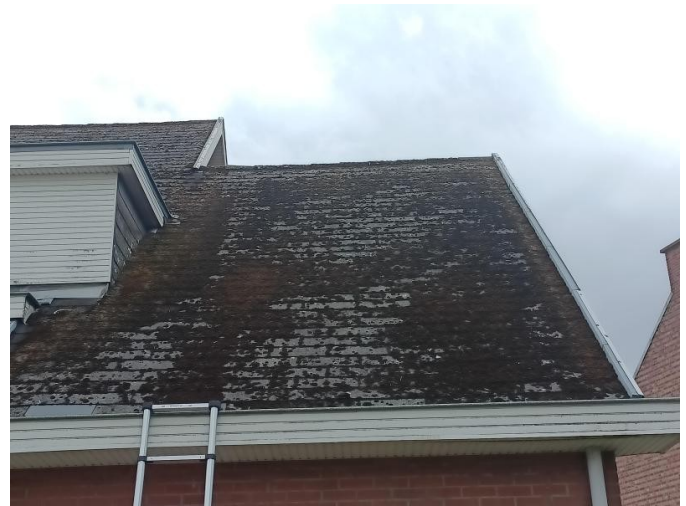
Beschrijving	Vezelcement leien op het hellend dak
Omgeving	Buiten
Primaire drager	Schuin dak
Asbestmateriaal	Dak- en gevelbekleding - Lei, shingle
Bindmiddel van asbestmateriaal	Cement
Gebondenheid op basis van bindmiddel	Hecht
Hoeveelheid (oppervlakte - aantal)	<ul style="list-style-type: none"><li>• 80,00 m<sup>2</sup> - 1 stuk</li></ul>
Totale oppervlakte	80,00 m <sup>2</sup>
Eenvoudig bereikbaar	Ja
Bevestigingswijze	<ul style="list-style-type: none"><li>• Geklemd</li></ul>
Identificatiemethode	Een monstername door de asbestdeskundige met laboanalyse door een asbestlabo.
Destructieve handeling voor identificatie	Nee
Opmerking	<p>Asbestverdachte vezelcement leien gesitueerd op het hellend dak. Er werd een monster genomen aan de achterzijde (garage).</p> <p>De vermelde oppervlakten, hoeveelheden, lengtes, volumes, maten en gewichten vormen een loutere schatting op basis van visuele inspectie en beschikbare (bouwkundige) informatie; en dienen uitsluitend ter indicatie en mogen niet worden gebruikt als maatstaf voor heffing. Er kan geen enkele juridische waarde aan worden ontleend, noch vormt deze informatie enige basis voor aansprakelijkheid of schadeclaims.</p>

- Eenvoudige handelingen: mag via doe-het-zelf of door werknemer(s) met opleidingsattest eenvoudige handelingen  
Deze toepassing kan door een aannemer die over een opleidingsattest van eenvoudige handelingen beschikt of door een particulier (doe-het-zelf), verwijderd worden indien er geen verhoogd risico op vrijgave van asbestvezels (max. concentratie  $0,01 \text{ vezels/cm}^3$  - CODEX Art. VI.3-54) ontstaat en de toepassing voorafgaand wordt gefixeerd/bevochtigd; de individuele elementen zonder machinale werktuigen en zonder breken of gooien 1 voor 1 losgemaakt worden; en ten slotte in gesloten verpakking weggevoerd worden naar een erkend afvalpunt (recyclagepark).

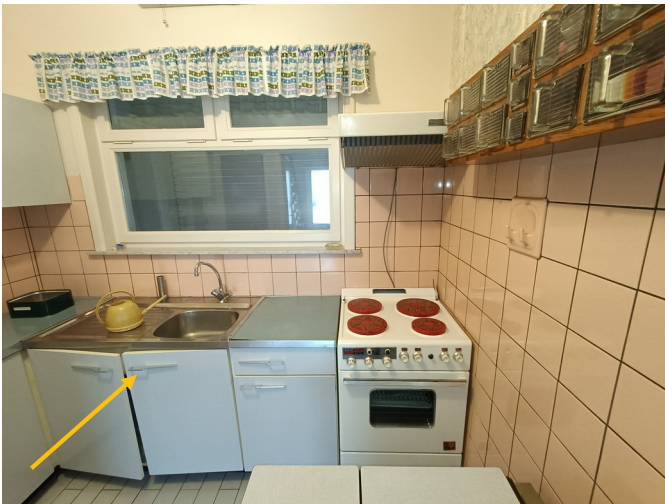
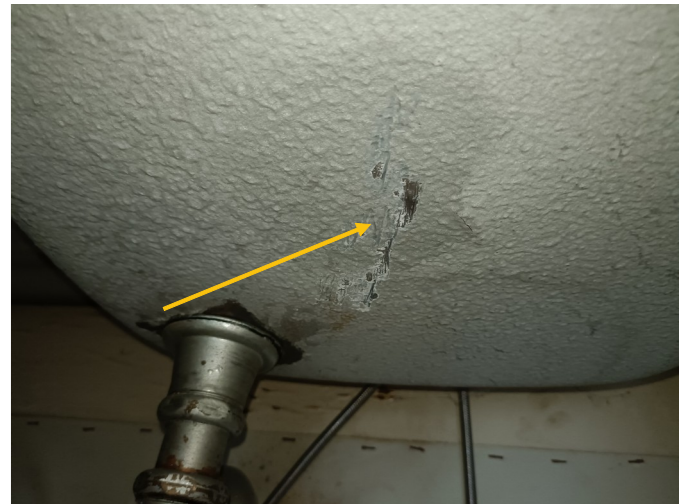
<b>Beschrijving</b>	Coating onder de spoelbak in de keuken
<b>Omgeving</b>	Binnen
<b>Primaire drager</b>	Inrichting (meubilair, ...)
<b>Asbestmateriaal</b>	In-situ afwerkingslagen - Verf, coating
<b>Bindmiddel van asbestmateriaal</b>	Lijm
<b>Gebondenheid op basis van bindmiddel</b>	Hecht
<b>Hoeveelheid (gewicht - aantal)</b>	<ul style="list-style-type: none"><li>• 0,20 kg - 1 stuk</li></ul>
<b>Totaal gewicht</b>	0,20 kg
<b>Eenvoudig bereikbaar</b>	Ja
<b>Bevestigingswijze</b>	<ul style="list-style-type: none"><li>• Verlijmd, ingegoten, versmeerd</li></ul>
<b>Identificatiemethode</b>	Een monstername door de asbestdeskundige met laboanalyse door een asbestlabo.
<b>Destructieve handeling voor identificatie</b>	Nee
<b>Opmerking</b>	<p>Coating met grijze kleur gesitueerd onder de spoelbak in de keuken.</p> <p>De vermelde oppervlakten, hoeveelheden, lengtes, volumes, maten en gewichten vormen een loutere schatting op basis van visuele inspectie en beschikbare (bouwkundige) informatie; en dienen uitsluitend ter indicatie en mogen niet worden gebruikt als maatstaf voor heffing. Er kan geen enkele juridische waarde aan worden ontleend, noch vormt deze informatie enige basis voor aansprakelijkheid of schadeclaims.</p>

- Eenvoudige handelingen: mag via doe-het-zelf of door werknemer(s) met opleidingsattest eenvoudige handelingen  
Deze toepassing kan door een aannemer die over een opleidingsattest van eenvoudige handelingen beschikt of door een particulier (doe-het-zelf), verwijderd worden indien er geen verhoogd risico op vrijgave van asbestvezels (max. concentratie  $0,01 \text{ vezels/cm}^3$  - CODEX Art. VI.3-54) ontstaat en de toepassing voorafgaand wordt gefixeerd/bevochtigd; de individuele elementen zonder machinale werktuigen en zonder breken of gooien 1 voor 1 losgemaakt worden; en ten slotte in gesloten verpakking weggevoerd worden naar een erkend afvalpunt (recyclagepark).

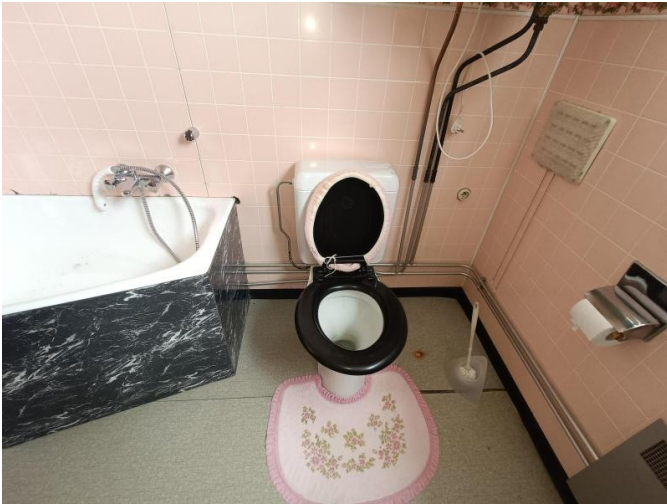
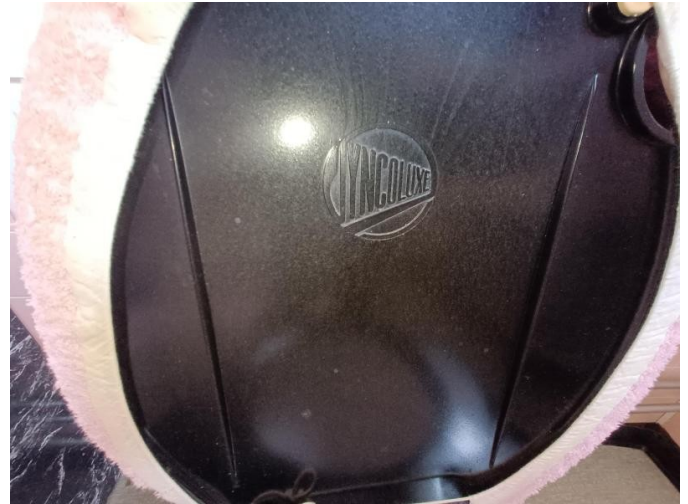
Beschrijving	Toiletbril
Omgeving	Binnen
Primaire drager	Inrichting (meubilair, ...)
Asbestmateriaal	Plaat, paneel, tablet - Type Bakeliet
Bindmiddel van asbestmateriaal	Kunststof of -hars
Gebondenheid op basis van bindmiddel	Hecht
Hoeveelheid (oppervlakte - dikte - aantal)	<ul style="list-style-type: none"> <li>• 0,50 m<sup>2</sup> - 1,00 cm - 1 stuk</li> </ul>
Totaal volume	0,005 m <sup>3</sup>
Eenvoudig bereikbaar	Ja
Bevestigingswijze	<ul style="list-style-type: none"> <li>• Geschroefd</li> </ul>
Identificatiemethode	<p>De asbestdeskundige beoordeelt het materiaal als asbestverdacht en dus asbesthoudend, en dit zonder monstername.</p> <p>Motivatie: De monstername brengt andere schade aan dan schade die inherent is aan de monstername.</p>
Destructieve handeling voor identificatie	Nee
Opmerking	<p>In het inspectiegebied bevinden zich enkele toepassingen in asbestverdacht Bakeliet (toiletbril).</p> <p>Een niet-limitatief overzicht van de individuele toepassingen werd aangeduid op plan en opgenomen in een fotoreeks in de databank. Opgelet: Het is mogelijk dat er meer toepassingen aanwezig zijn in het inspectiegebied; gelijkaardige toepassingen moeten met dezelfde waakzaamheid en volgens de hierna beschreven maatregelen/voorschriften behandeld worden.</p> <p>De vermelde oppervlakten, hoeveelheden, lengtes, volumes, maten en gewichten vormen een loutere schatting op basis van visuele inspectie en beschikbare (bouwkundige) informatie; en dienen uitsluitend ter indicatie en mogen niet worden gebruikt als maatstaf voor heffing. Er kan geen enkele juridische waarde aan worden ontleend, noch vormt deze informatie enige basis voor aansprakelijkheid of schadeclaims.</p>

- Eenvoudige handelingen: mag via doe-het-zelf of door werknemer(s) met opleidingsattest eenvoudige handelingen  
Deze toepassing kan door een aannemer die over een opleidingsattest van eenvoudige handelingen beschikt of door een particulier (doe-het-zelf), verwijderd worden indien er geen verhoogd risico op vrijgave van asbestvezels (max. concentratie 0,01 vezels/cm<sup>3</sup> - CODEX Art. VI.3-54) ontstaat en de toepassing voorafgaand wordt gefixeerd/bevochtigd; de individuele elementen zonder machinale werktuigen en zonder breken of

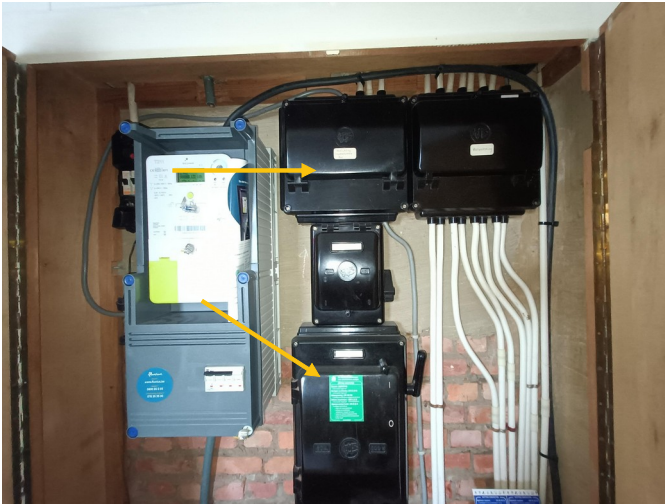
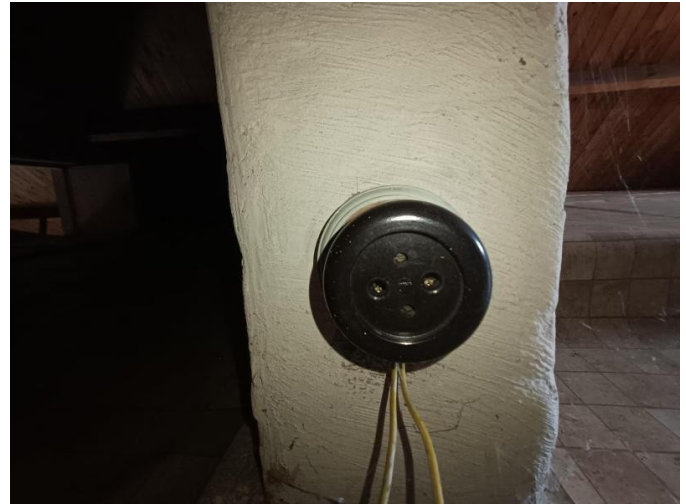
Beschrijving	Elektrische toepassingen
Omgeving	Binnen
Primaire drager	Communicatie en elektrische infrastructuur en uitrusting
Asbestmateriaal	Plaat, paneel, tablet - Type Bakeliet
Bindmiddel van asbestmateriaal	Kunststof of -hars
Gebondenheid op basis van bindmiddel	Hecht
Hoeveelheid (oppervlakte - dikte - aantal)	<ul style="list-style-type: none"> <li>• 0,25 m<sup>2</sup> - 0,20 cm - 1 stuk</li> </ul>
Totaal volume	< 0,001 m <sup>3</sup>
Eenvoudig bereikbaar	Ja
Bevestigingswijze	<ul style="list-style-type: none"> <li>• Geschroefd</li> </ul>
Identificatiemethode	<p>De asbestdeskundige beoordeelt het materiaal als asbestverdacht en dus asbesthoudend, en dit zonder monstername.</p> <p>Motivatie: De monstername brengt andere schade aan dan schade die inherent is aan de monstername.</p>
Destructieve handeling voor identificatie	Nee
Opmerking	<p>In het inspectiegebied bevinden zich enkele elektrische toepassingen in asbestverdacht Bakeliet (dozen, schakelaars, stopcontacten).</p> <p>Een niet-limitatief overzicht van de individuele toepassingen werd aangeduid op plan en opgenomen in een fotoreeks in de databank. Opgelet: Het is mogelijk dat er meer toepassingen aanwezig zijn in het inspectiegebied; gelijkaardige toepassingen moeten met dezelfde waakzaamheid en volgens de hierna beschreven maatregelen/voorschriften behandeld worden.</p> <p>De vermelde oppervlakten, hoeveelheden, lengtes, volumes, maten en gewichten vormen een loutere schatting op basis van visuele inspectie en beschikbare (bouwkundige) informatie; en dienen uitsluitend ter indicatie en mogen niet worden gebruikt als maatstaf voor heffing. Er kan geen enkele juridische waarde aan worden ontleend, noch vormt deze informatie enige basis voor aansprakelijkheid of schadeclaims.</p>

- Eenvoudige handelingen: mag via doe-het-zelf of door werknemer(s) met opleidingsattest eenvoudige handelingen  
Deze toepassing kan door een aannemer die over een opleidingsattest van eenvoudige handelingen beschikt of door een particulier (doe-het-zelf), verwijderd worden indien er geen verhoogd risico op vrijgave van asbestvezels (max. concentratie 0,01 vezels/cm<sup>3</sup> - CODEX Art. VI.3-54) ontstaat en de toepassing voorafgaand wordt gefixeerd/bevochtigd; de individuele elementen zonder machinale werktuigen en zonder breken of

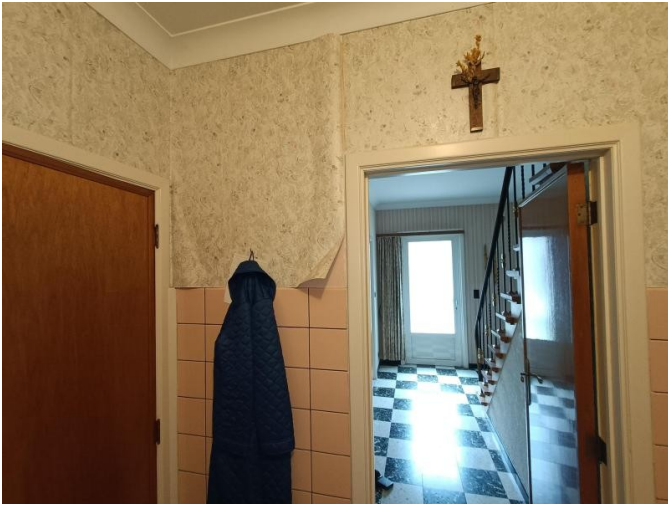
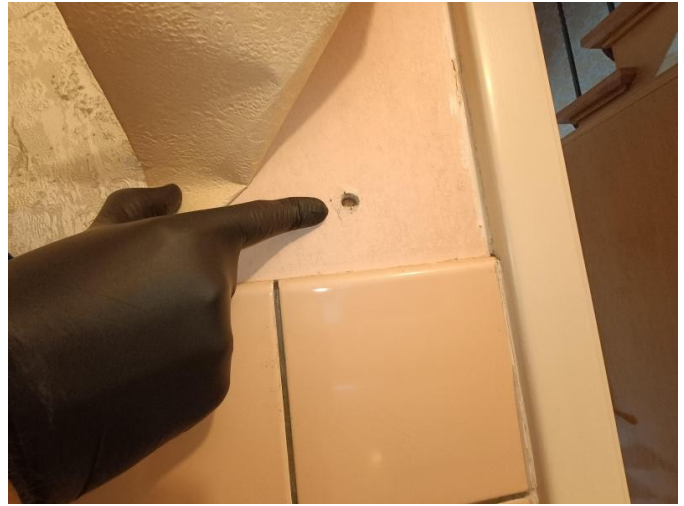
Beschrijving	Pleisterwerk van de binnenwanden
Omgeving	Binnen
Primaire drager	Binnenwand
Bindmiddel van materiaal	Gips - kalk
Gebondenheid op basis van bindmiddel	Niet-hechtgebonden
Hoeveelheid (oppervlakte - dikte - aantal)	<ul style="list-style-type: none"> <li>• 200,00 m<sup>2</sup> - 1,50 cm - 1 stuk</li> </ul>
Totaal volume	3,00 m <sup>3</sup>
Identificatiemethode	Een monstername door de asbestdeskundige met laboanalyse door een asbestlabo.
Destructieve handeling voor identificatie	Nee
Opmerking	<p>Binnenwandafwerking bestaande uit gips-kalk-mortel (pleisterwerk) onderworpen aan een verplichte monstername, aanwezig in verschillende ruimtes. Het inspectieprotocol schrijft voor om een 1 representatief mengmonster te nemen van het pleisterwerk aan wanden of vergelijkbare dragers van de volgende ruimtes: bestaande uit monsternamepunten in een individuele ruimte, een natte ruimte, een stookplaats en een trappenhal; (indien aanwezig en van toepassing).</p> <p>Monsternamelocaties: traphal V1, keuken, zolder. Er is geen stookruimte.</p> <p>De vermelde oppervlakten, hoeveelheden, lengtes, volumes, maten en gewichten vormen een loutere schatting op basis van visuele inspectie en beschikbare (bouwkundige) informatie; en dienen uitsluitend ter indicatie en mogen niet worden gebruikt als maatstaf voor heffing. Er kan geen enkele juridische waarde aan worden ontleend, noch vormt deze informatie enige basis voor aansprakelijkheid of schadeclaims.</p>

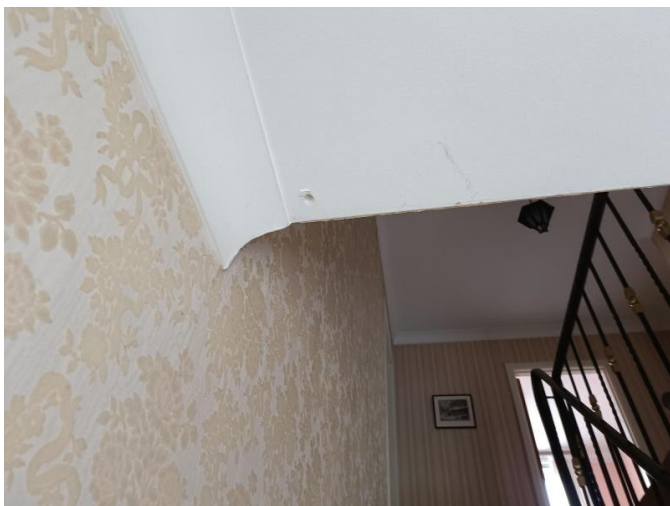
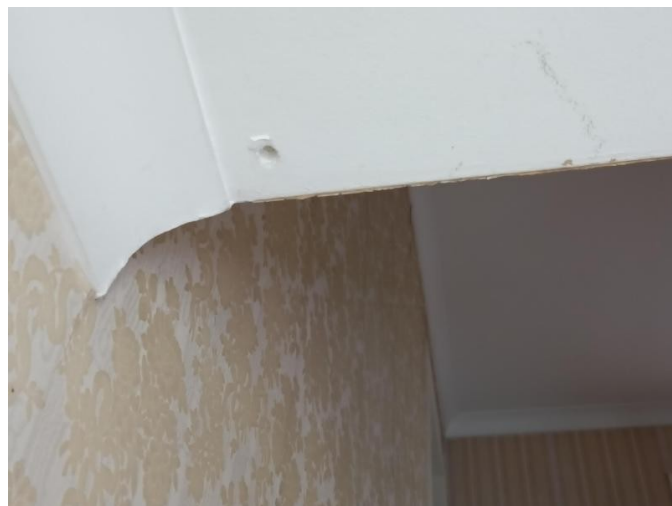
Beschrijving	Pleisterwerk van de plafonds
Omgeving	Binnen
Primaire drager	Plafond
Bindmiddel van materiaal	Gips - kalk
Gebondenheid op basis van bindmiddel	Niet-hechtgebonden
Hoeveelheid (oppervlakte - dikte - aantal)	<ul style="list-style-type: none"> <li>• 160,00 m<sup>2</sup> - 1,00 cm - 1 stuk</li> </ul>
Totaal volume	1,60 m <sup>3</sup>
Identificatiemethode	Een monstername door de asbestdeskundige met laboanalyse door een asbestlabo.
Destructieve handeling voor identificatie	Nee
Opmerking	<p>Plafondafwerking bestaande uit gips-kalk-mortel (pleisterwerk) onderworpen aan een verplichte monstername, aanwezig in verschillende ruimtes. Het inspectieprotocol schrijft voor om een 1 representatief mengmonster te nemen van het pleisterwerk aan plafonds of vergelijkbare dragers van de volgende ruimtes: bestaande uit monsternamepunten in een individuele ruimte, een natte ruimte, een stookplaats en een trappenhal; (indien aanwezig en van toepassing).</p> <p>Monsternamelocaties: inkomhal/traphal GLV, badkamer, naaikamer. Er is geen stookruimte.</p> <p>De vermelde oppervlakten, hoeveelheden, lengtes, volumes, maten en gewichten vormen een loutere schatting op basis van visuele inspectie en beschikbare (bouwkundige) informatie; en dienen uitsluitend ter indicatie en mogen niet worden gebruikt als maatstaf voor heffing. Er kan geen enkele juridische waarde aan worden ontleend, noch vormt deze informatie enige basis voor aansprakelijkheid of schadeclaims.</p>

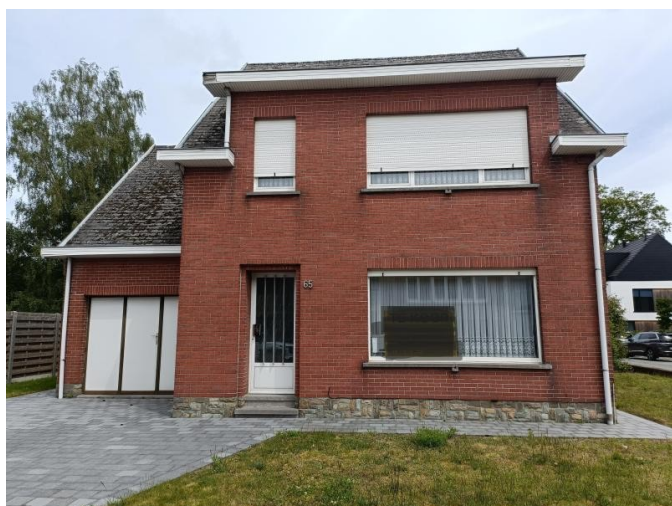
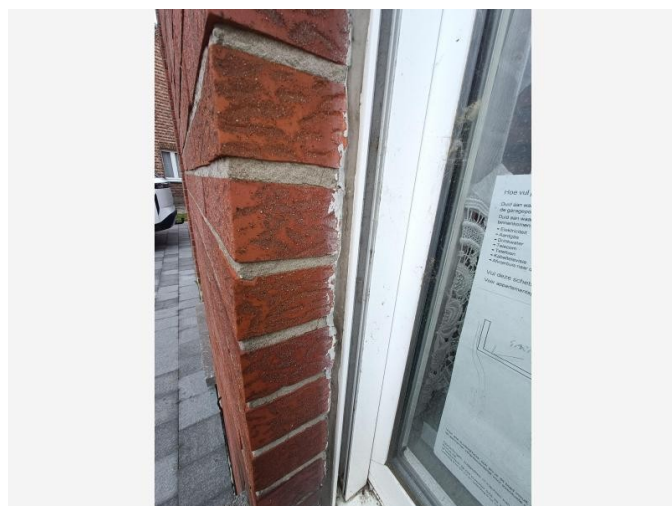
### Fiche 25: Overige afdichtingsmaterialen aan het schrijnwerk

Beschrijving	Notitie	Terug te vinden op plannen
Fiche 25: Overige afdichtingsmaterialen aan het schrijnwerk	De overige afdichtingsmaterialen aan het schrijnwerk zijn uitgevoerd in silicone. Silicone is niet asbestverdacht. Opgelet, onder de silicone bevinden zich restanten van mastiek.	-
