Asbestinventarisatetest

Hoge Weg 25, 2830 Willebroek

Attestnummer : 20260212-000184.000

Niet-asbestveilig

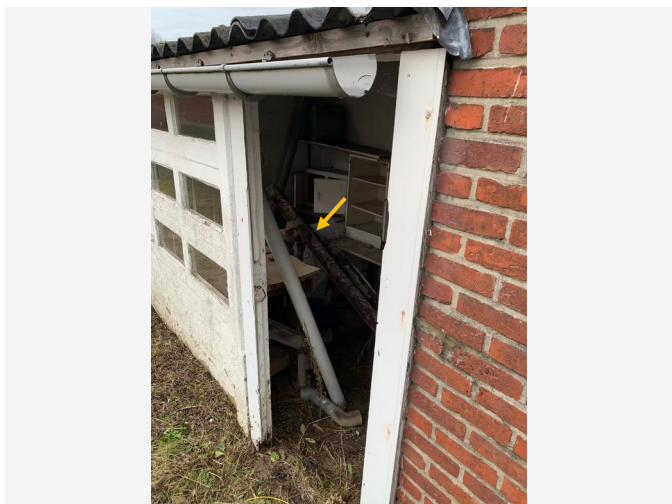
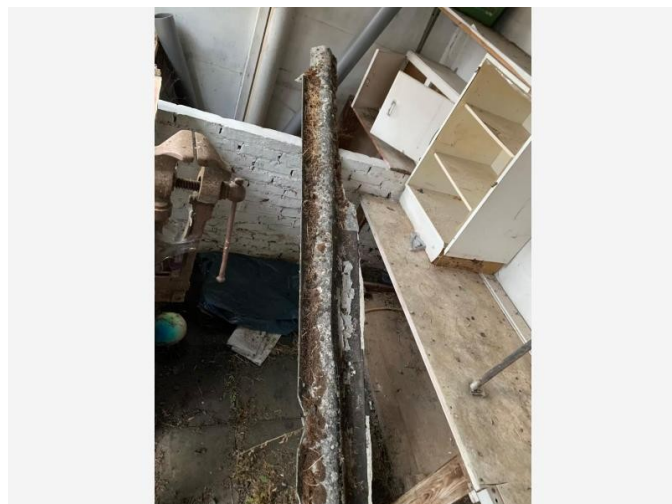
Het asbestmateriaal valt onder de mijlpaal van 2040.

#	Type	Referentie	Resultaat
1.1	Puntmonster	25.0.4	Crocidoliet, Chrysotiel

Beschrijving	Resten golfplaat (beschadiging)
Type afvalstof	Betreft resten (contaminatie) van verwerking of beschadiging
Type resten (contaminatie)	<ul style="list-style-type: none">• Stukken, fragmenten (los, opliggend)
Besmette materialen	<ul style="list-style-type: none">• Geen (er is geen vermenging met ander materiaal)
Bron van de resten	Golfplaten dakbedekking
Omgeving	Binnen
Primaire drager	Vloer
Gebondenheid resten	Hecht
Hoeveelheid (gewicht - aantal)	<ul style="list-style-type: none">• 10,00 kg - 1 stuk
Totaal gewicht	10,00 kg
Eenvoudig bereikbaar	Ja
Identificatiemethode	Een monstername door de asbestdeskundige met laboanalyse door een asbestlabo.

Dringend verwijderen

- Sluit de ruimte luchtdicht af en vermijd het betreden van de ruimte in afwachting van verwijdering.
- Verwijder het asbestafval.
- Vermijd het bewerken of het intensief betreden (belopen, rijden, ...) van de verontreinigde zone. Is dit niet mogelijk vraag dan advies aan een erkend bodemsaneringsdeskundige voor verdere maatregelen.

- Eenvoudige handelingen: mag via doe-het-zelf of door werknemer(s) met opleidingsattest eenvoudige handelingen
Dit kan best samen met de sanering van de golfplaten uitgevoerd worden. Ook de volledige vloer van deze berging dient opgekuist te worden (stofzuiger met absoluutfilter of vochtige doeken).

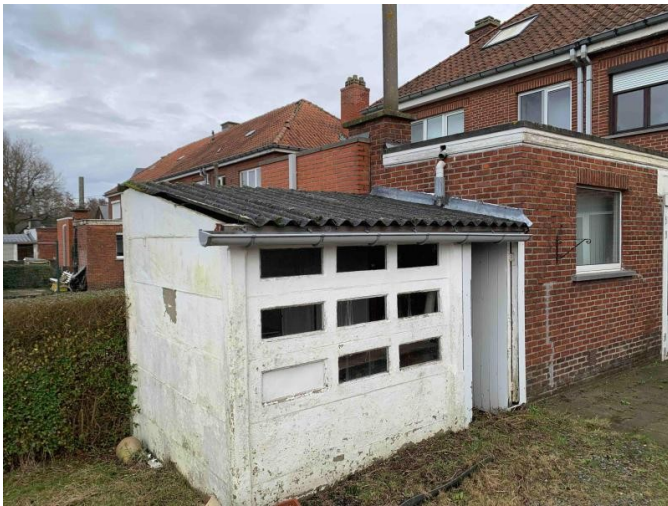
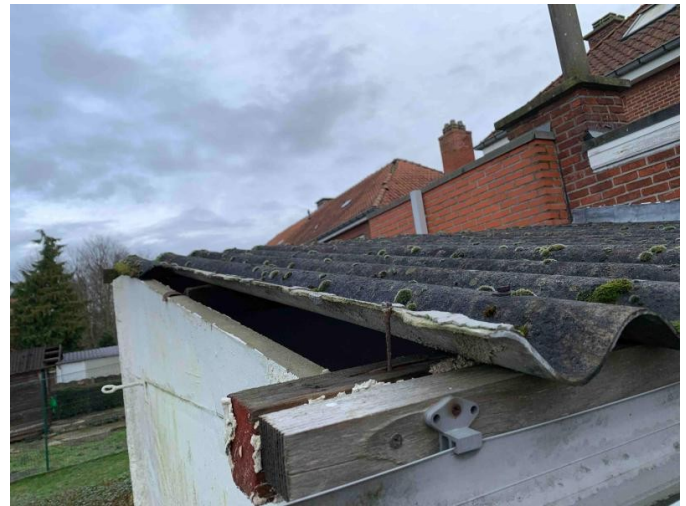
Vanwege de schade en het aanwezige afval is het aangewezen om deze zone niet te betreden.

Eindbeoordeling materiaalrisico	Hoog materiaalrisico en/of hoge kans op vezelvrijgave
---------------------------------	---

Gebondenheid	Categorie 1: hechtgebonden in oorsprong
Asbestsoort (vezeltype)	Crocidoliet aanwezig
Asbestconcentratie	Laag (< 50%)
Afschermingsgraad van het gehele materiaal	Geheel of deels (ook) vrij aan de binnenlucht
Toestand van het materiaal	Matig beschadigd, matig verweerd

#	Type	Referentie	Resultaat
2.1	Puntmonster	25.0.3	Crocidoliet, Chrysotiel

Beschrijving	Golfplaten dakbedekking - Tuinberging
Omgeving	Grenst aan binnen- en buitenlucht
Primaire drager	Schuin dak
Asbestmateriaal	Dak- en gevelbekleding - Golfplaat
Bindmiddel van asbestmateriaal	Cement
Gebondenheid op basis van bindmiddel	Hecht
Hoeveelheid (oppervlakte - aantal)	<ul style="list-style-type: none">• 6,00 m² - 1 stuk
Totale oppervlakte	6,00 m ²
Eenvoudig bereikbaar	Ja
Bevestigingswijze	<ul style="list-style-type: none">• Geschroefd
Identificatiemethode	Een monstername door de asbestdeskundige met laboanalyse door een asbestlabo.
Destructieve handeling voor identificatie	Nee

Dringend verwijderen

- Sluit de ruimte luchtdicht af en vermijd het betreden van de ruimte.
- Verwijder dit asbestmateriaal zo snel mogelijk. Volg de toestand goed op.
- Hemelwater dat afspoelt van asbestcement daken of gevels kan asbestdeeltjes bevatten. Gebruik het enkel voor gesloten circuits (bv. spoelen toiletten). Reinig na het vervangen van het dak of de gevel de dakgoten en regenwaterput of -ton om asbesthoudend sediment of slib te verwijderen

- Eenvoudige handelingen: mag via doe-het-zelf of door werknemer(s) met opleidingsattest eenvoudige handelingen
Deze toepassing dient zoveel mogelijk in 1 geheel te blijven zonder te breken tijdens de verwijdering. Het is aangewezen om het de platen 1 voor 1 los te schroeven terwijl deze gefixeerd werden met fixatieproduct.. Dit kan eventueel door een doe-het-zelver worden verwijderd of door opgeleid personeel.

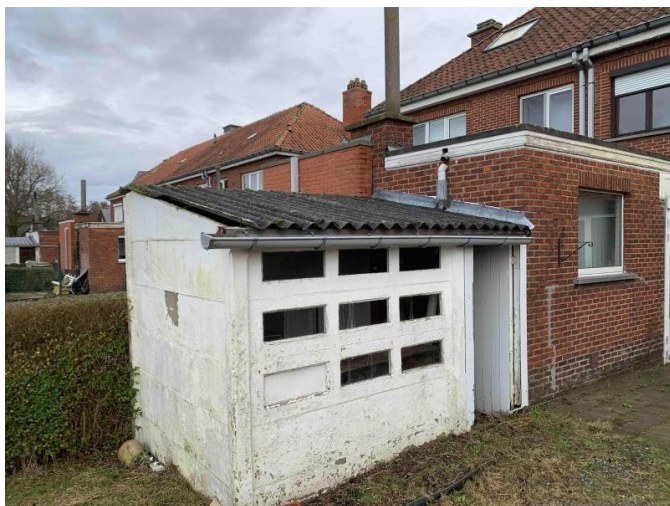
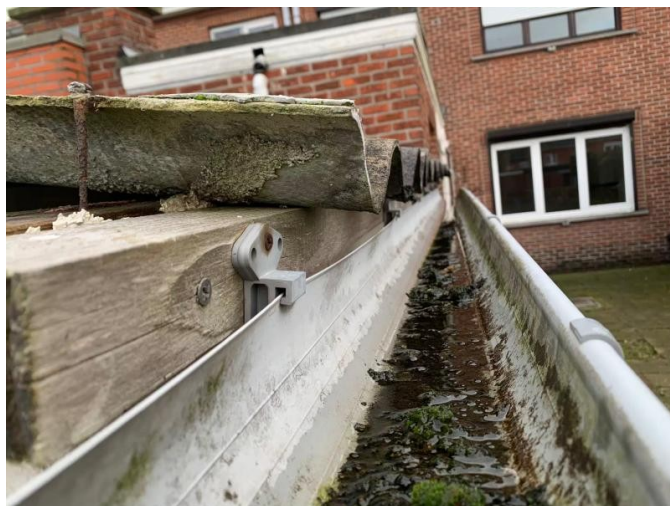
Het asbestmateriaal valt onder de mijlpaal van 2040.

Beschrijving	Slib in de dakgoot
Type afvalstof	Betreft resten (contaminatie) van verwerking of beschadiging
Type resten (contaminatie)	<ul style="list-style-type: none">• Stof, deeltjes < 4 mm, flinters, gruis (los, opliggend)• Stof, deeltjes < 4 mm, flinters, gruis (vermengd in materiaal)• Stukken, fragmenten (los, opliggend)
Besmette materialen	<ul style="list-style-type: none">• Organisch materiaal (mos, mest, vegetatie, ...)• Sediment (dakgoot, afvoerbuï, regenwaterput, ...)
Bron van de resten	Golfplaten dakbedekking
Omgeving	Buiten
Primaire drager	Infrastructuur hemelwater (opvang en afvoer)
Gebondenheid resten	Niet hecht
Hoeveelheid (gewicht - aantal)	<ul style="list-style-type: none">• 9,98 kg - 1 stuk
Totaal gewicht	9,98 kg
Eenvoudig bereikbaar	Ja
Identificatiemethode	De asbestdeskundige beoordeelt het materiaal als asbestverdacht en dus asbesthoudend, en dit zonder monstername.

Dringend verwijderen

- Verwijder het asbestafval.

- Eenvoudige handelingen: mag via doe-het-zelf of door werknemer(s) met opleidingsattest eenvoudige handelingen
Dit kan best samen met de sanering van de golfplaten uitgevoerd worden. Na de opkuis van het slib is het aangewezen om de dakgoot te reinigen met vochtige doeken (die weggegooid worden) zodat de afvoerleiding apart afgevoerd kan worden.

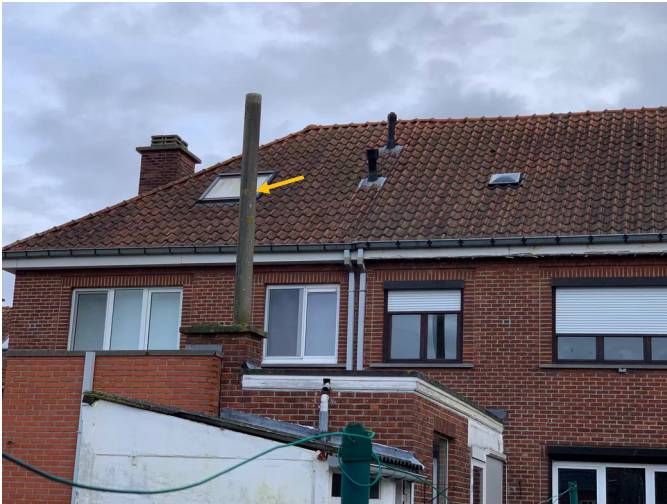
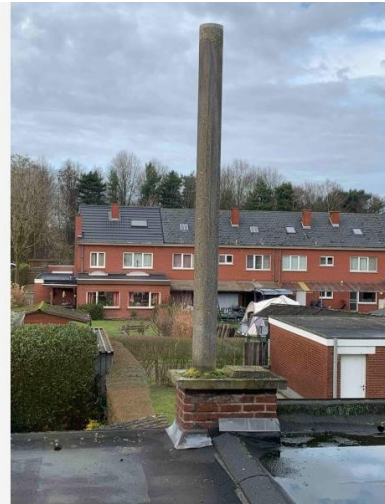
Beschrijving	AC-rookafvoer
Omgeving	Buiten
Primaire drager	HVAC infrastructuur en uitrusting
Asbestmateriaal	Rookgaskanaal
Bindmiddel van asbestmateriaal	Cement
Gebondenheid op basis van bindmiddel	Hecht
Hoeveelheid (lengte - omtrek - dikte - aantal)	<ul style="list-style-type: none">• 2,00 m - 30,00 cm - 1,00 cm - 1 stuk
Totaal volume	0,006 m ³
Eenvoudig bereikbaar	Ja
Bevestigingswijze	<ul style="list-style-type: none">• Verlijmd, ingegoten, versmeerd
Identificatiemethode	<p>De asbestdeskundige beoordeelt het materiaal als asbestverdacht en dus asbesthoudend, en dit zonder monstername.</p> <p>Motivatie: Er is een onderzoeksbepanking die monstername verhindert; De asbestdeskundige kan het onderzoek niet uitvoeren binnen de bepalingen van de welzijnswet.</p>
Destructieve handeling voor identificatie	Nee
Opmerking	Op de achterbouw bevindt zich een asbestcement rookgaskanaal. Dit werd niet bemonsterd vanwege onzekerheid over de draagsterkte van het plat dak.

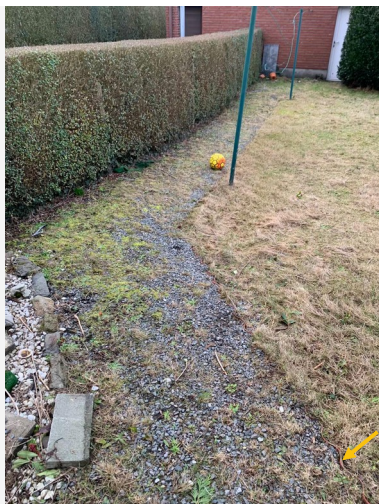
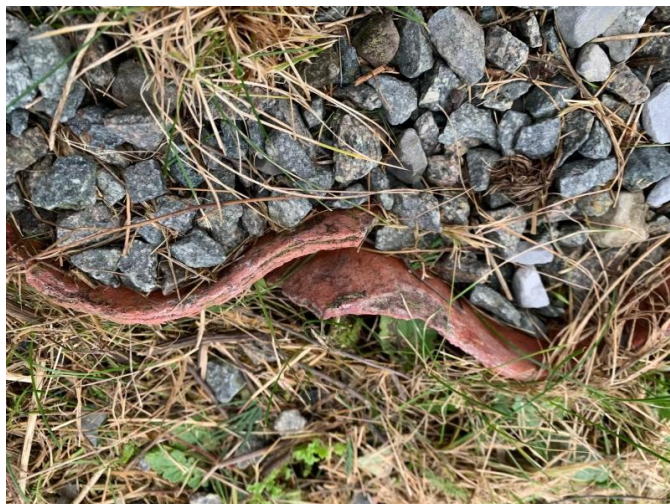
Beschrijving	Afboording tuinpad
Omgeving	Buiten
Primaire drager	Afboording, omheining...
Asbestmateriaal	Verloren bekisting - Golfplaat
Bindmiddel van asbestmateriaal	Cement
Gebondenheid op basis van bindmiddel	Hecht
Hoeveelheid (oppervlakte - dikte - aantal)	• 5,00 m ² - 1,00 cm - 1 stuk
Totaal volume	0,05 m ³
Eenvoudig bereikbaar	Ja
Bevestigingswijze	• Geklemd
Identificatiemethode	Een monstername door de asbestdeskundige met laboanalyse door een asbestlabo.
Destructieve handeling voor identificatie	Nee
Opmerking	De diepte van de golfplaat is onbekend. Te onderzoeken bij renovatie of sloop

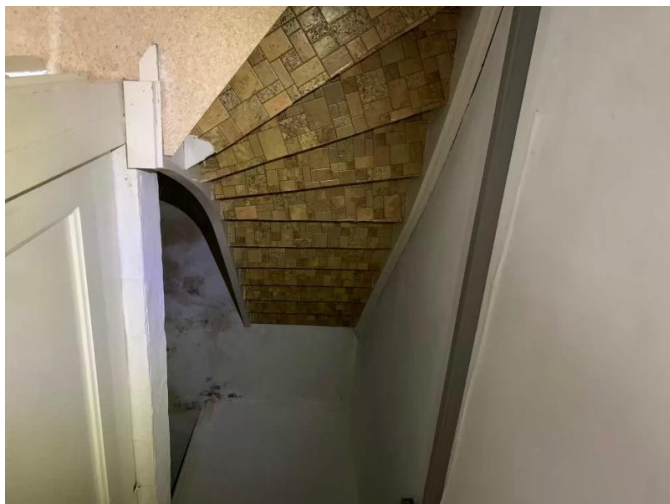
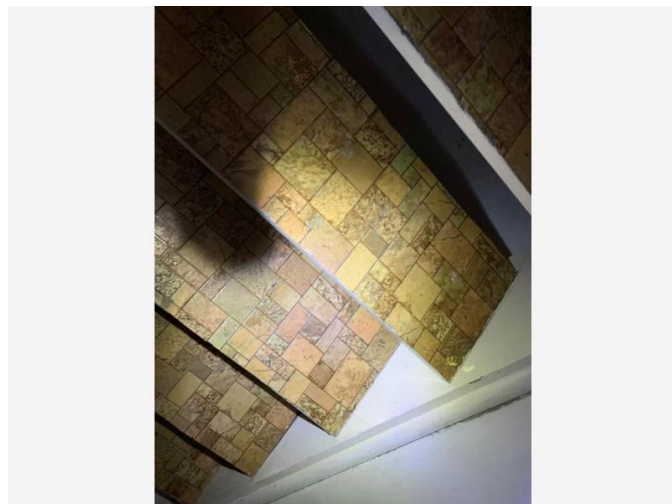
Beschrijving	Bekleding trap (kelder)
Omgeving	Binnen
Primaire drager	Vaste trap, vaste ladder
Asbestmateriaal	Prefab - afwerking - Vloerzeil
Bindmiddel van asbestmateriaal	Karton - papier - viltachtig
Gebondenheid op basis van bindmiddel	Niet-hechtgebonden
Hoeveelheid (oppervlakte - aantal)	<ul style="list-style-type: none">• 5,00 m² - 1 stuk
Totale oppervlakte	5,00 m ²
Eenvoudig bereikbaar	Ja
Bevestigingswijze	<ul style="list-style-type: none">• Verlijmd, ingegoten, versmeerd
Identificatiemethode	Een monstername door de asbestdeskundige met laboanalyse door een asbestlabo.
Destructieve handeling voor identificatie	Nee

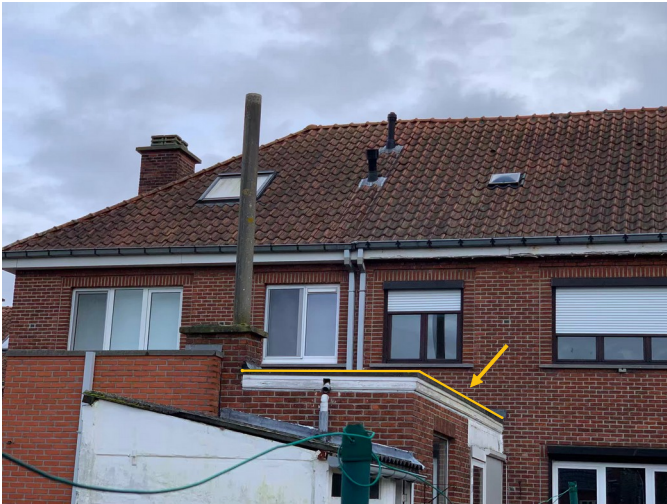
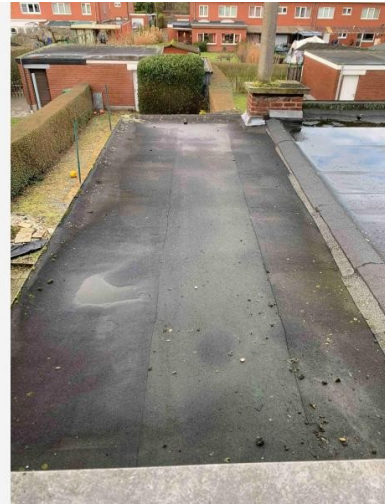
Beschrijving	Roofing achterbouw
Omgeving	Buiten
Primaire drager	Plat dak
Asbestmateriaal	Dak- en gevelbekleding - Roofing
Bindmiddel van asbestmateriaal	Bitumen (roofing, teer, asfalt)
Gebondenheid op basis van bindmiddel	Hecht
Hoeveelheid (oppervlakte - aantal)	<ul style="list-style-type: none">• 18,00 m² - 1 stuk
Totale oppervlakte	18,00 m ²
Eenvoudig bereikbaar	Ja
Bevestigingswijze	<ul style="list-style-type: none">• Verlijmd, ingegoten, versmeerd
Identificatiemethode	<p>De asbestdeskundige beoordeelt het materiaal als asbestverdacht en dus asbesthoudend, en dit zonder monstername.</p> <p>Motivatie: De monstername brengt andere schade aan dan schade die inherent is aan de monstername.</p>
Destructieve handeling voor identificatie	Nee
Opmerking	Deze roofing werd niet bemonsterd om lekken te vermijden en is bijgevolg enkel opgenomen als asbestVERDACHT. Bij renovatie of sloop bijkomend te onderzoeken.

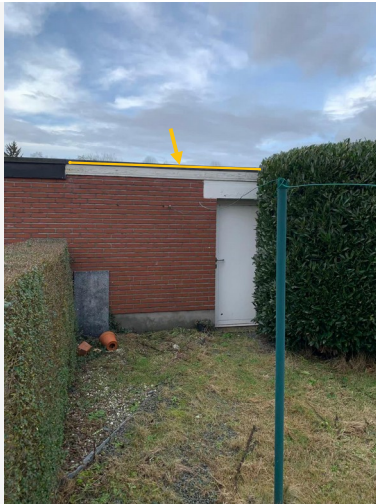
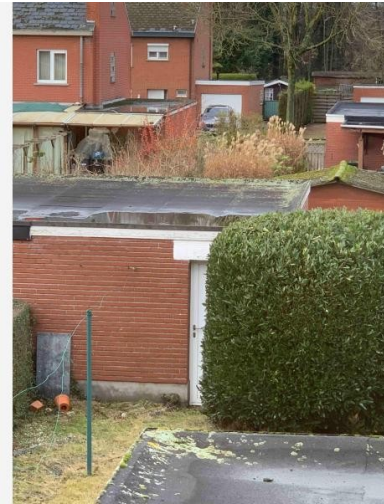
Beschrijving	Garage - Roofing
Omgeving	Buiten
Primaire drager	Plat dak
Asbestmateriaal	Dak- en gevelbekleding - Roofing
Bindmiddel van asbestmateriaal	Bitumen (roofing, teer, asfalt)
Gebondenheid op basis van bindmiddel	Hecht
Hoeveelheid (oppervlakte - aantal)	<ul style="list-style-type: none">• 35,00 m² - 1 stuk
Totale oppervlakte	35,00 m ²
Eenvoudig bereikbaar	Ja
Bevestigingswijze	<ul style="list-style-type: none">• Verlijmd, ingegoten, versmeerd
Identificatiemethode	<p>De asbestdeskundige beoordeelt het materiaal als asbestverdacht en dus asbesthoudend, en dit zonder monstername.</p> <p>Motivatie: De monstername brengt andere schade aan dan schade die inherent is aan de monstername.</p>
Destructieve handeling voor identificatie	Nee
Opmerking	Deze roofing werd niet bemonsterd om lekken te vermijden en is bijgevolg enkel opgenomen als asbestVERDACHT. Bij renovatie of sloop bijkomend te onderzoeken.

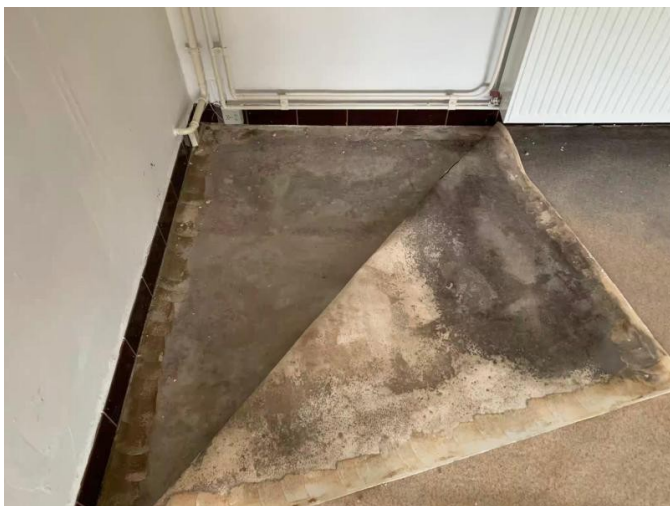
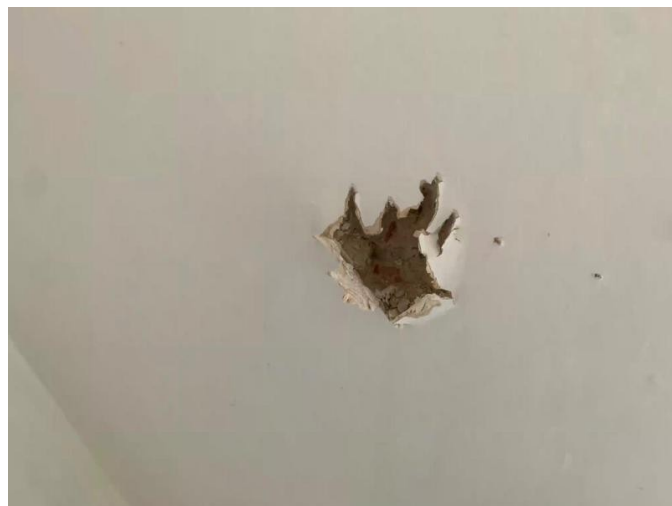
In de woning zijn er op enkele locaties reeds beschadigingen aangebracht (oa gaten in de wanden, vloerzeil dat openligt, ...). Deze schade was reeds aanwezig voor de start van het plaatsbezoek en is dus niet uitgevoerd in het kader van dit attest.

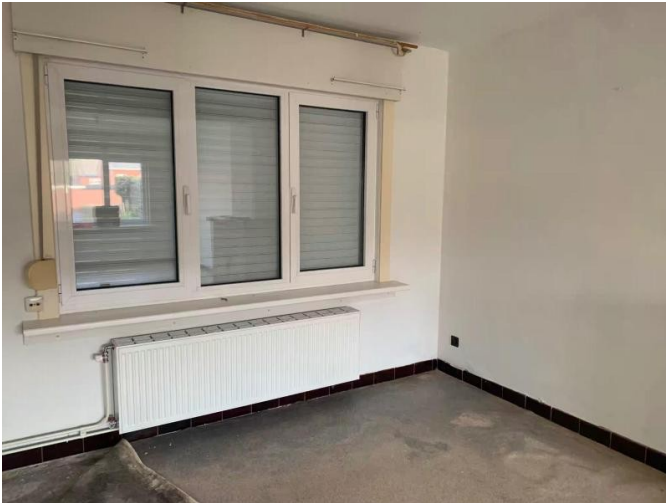
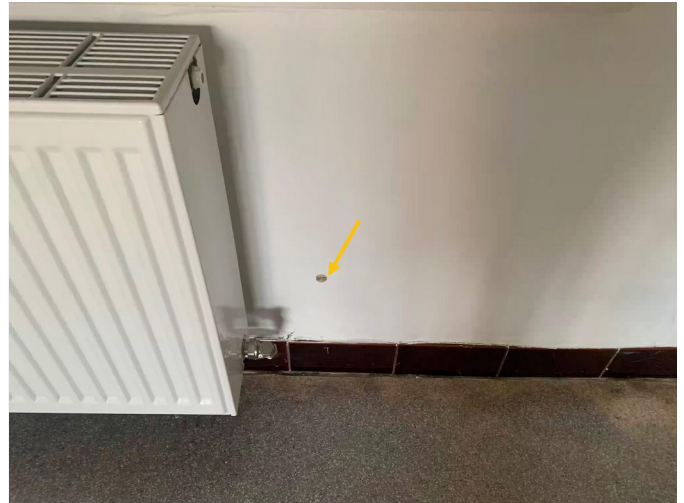
Fiche 14: Pleisterwerk wanden

Geen asbest

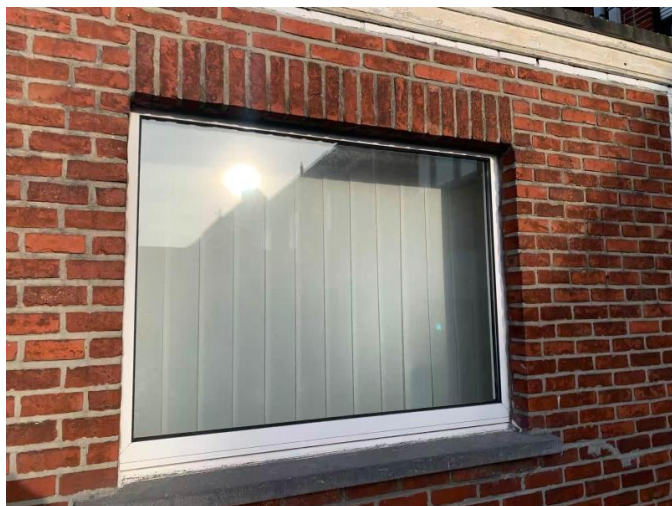
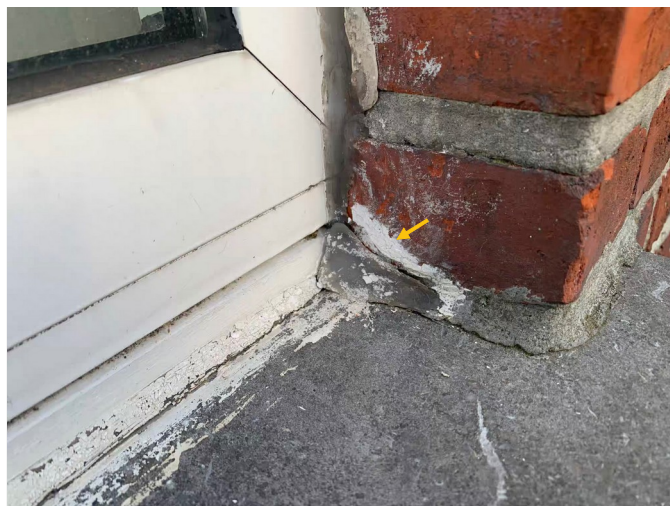
Fiche 15: Resten mastiek

Geen asbest

Beschrijving	Resten mastiek
Omgeving	Binnen
Primaire drager	Wandopening verticaal (raam, deur, ...)
Bindmiddel van materiaal	Kitten, mastiek, pasta
Gebondenheid op basis van bindmiddel	Hecht
Hoeveelheid (gewicht - aantal)	<ul style="list-style-type: none">• 1,00 kg - 1 stuk
Totaal gewicht	1,00 kg
Identificatiemethode	Een monstername door de asbestdeskundige met laboanalyse door een asbestlabo.
Destructieve handeling voor identificatie	Nee
Opmerking	<p>In de achtergevel zijn er resten oude mastiek zichtbaar onder de silicone.</p> <p>Opgelet: dit betreft zeer lokale beperkte resten. Mastiek is een toepassing met een beperkte concentratie. Bijkomende staalname van eventuele resten is aangewezen in het geval van renovatie of sloop.</p>

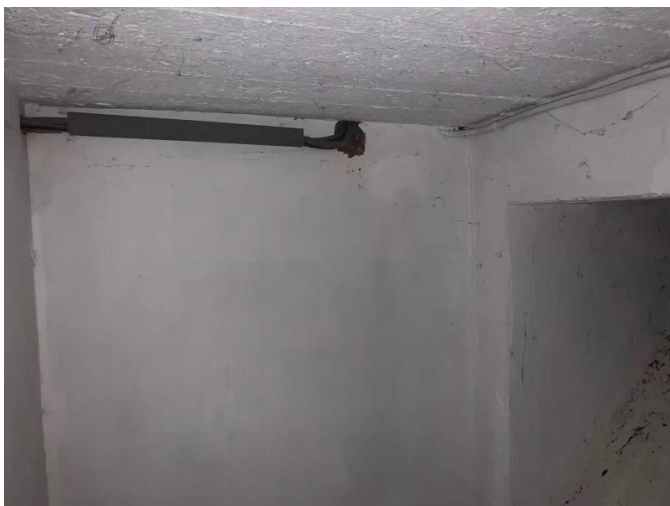
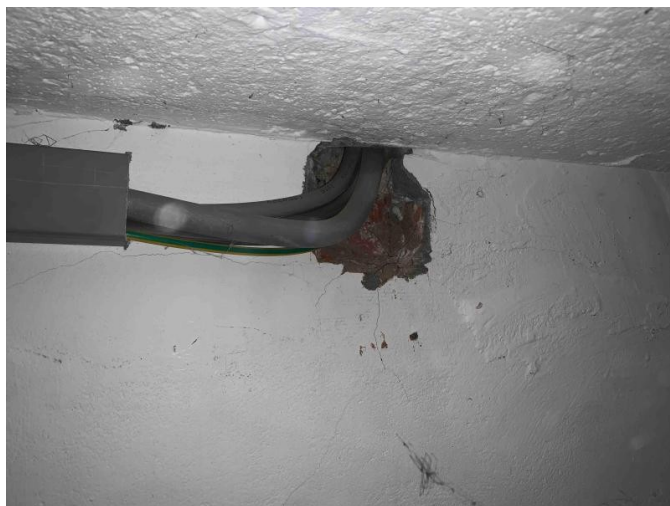
Beschrijving	Cementering kelderwanden
Omgeving	Binnen
Primaire drager	Binnenwand
Bindmiddel van materiaal	Cement
Gebondenheid op basis van bindmiddel	Hecht
Hoeveelheid (gewicht - aantal)	<ul style="list-style-type: none">• 100,00 kg - 1 stuk
Totaal gewicht	100,00 kg
Identificatiemethode	Een monstername door de asbestdeskundige met laboanalyse door een asbestlabo.
Destructieve handeling voor identificatie	Nee

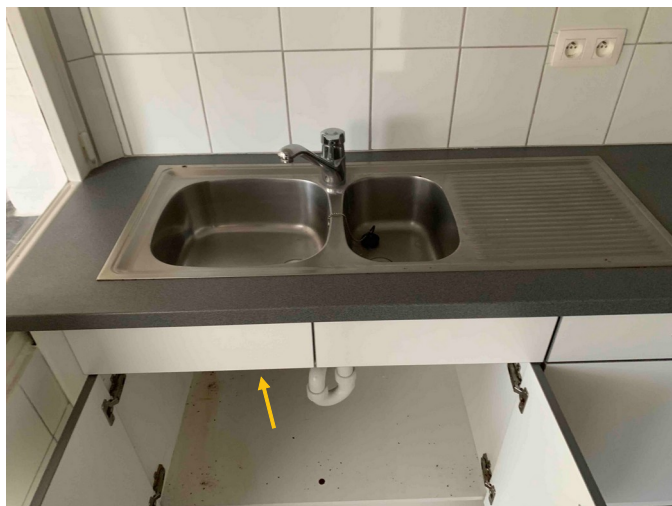
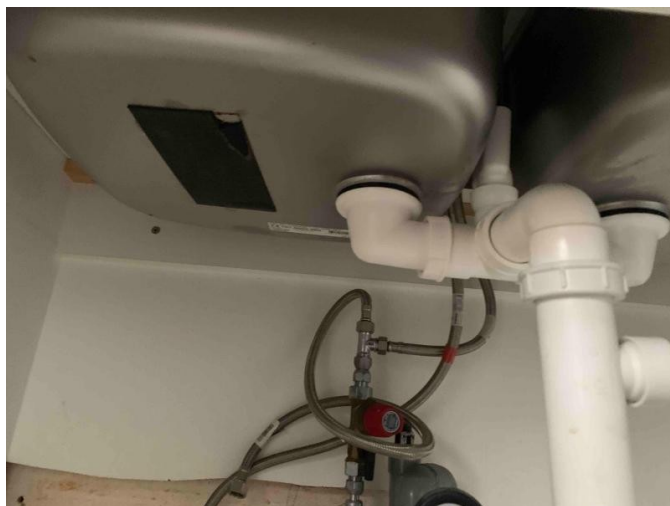
Fiche 18: Anti-dreun

Geen asbest

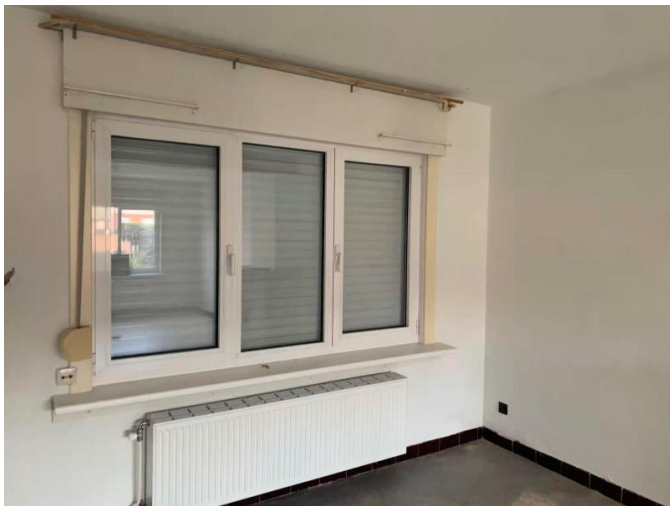
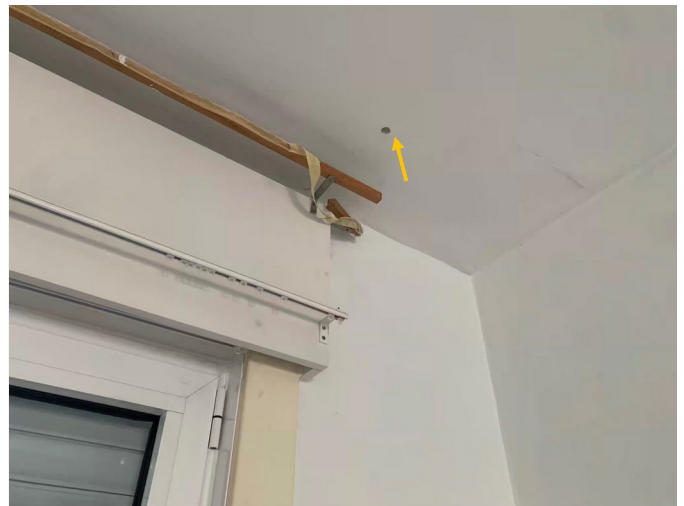
Fiche 19: Pleisterwerk plafond

Geen asbest

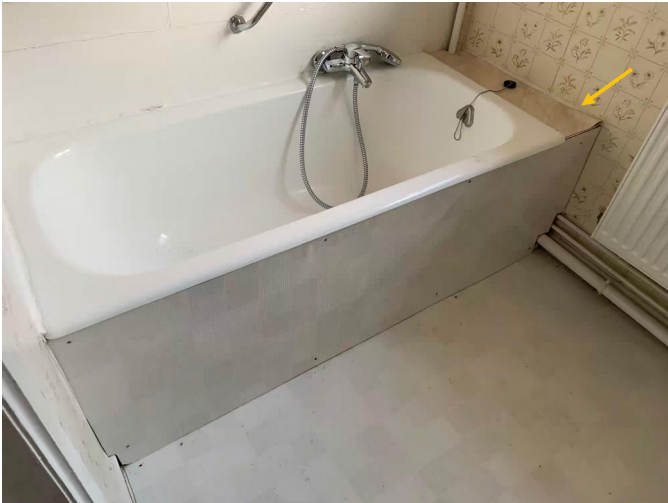
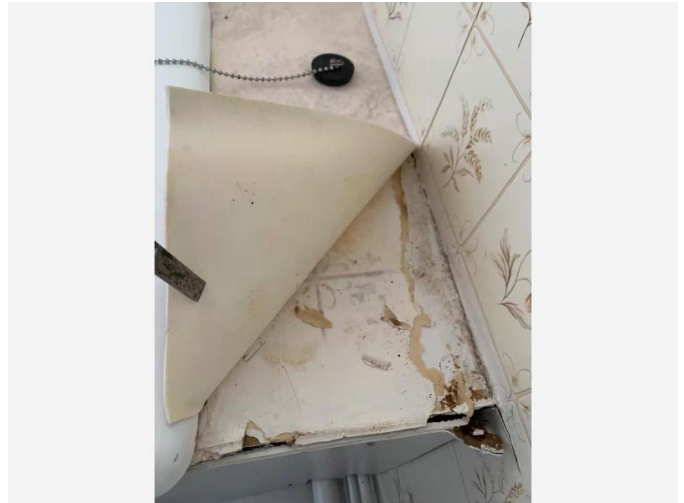
Fiche 20: Bekleding bovenzijde bad

Geen asbest

Beschrijving	Bekleding bovenzijde bad
Omgeving	Binnen
Primaire drager	Inrichting (meubilair, ...)
Bindmiddel van materiaal	Kunststof of -hars
Gebondenheid op basis van bindmiddel	Hecht
Hoeveelheid (oppervlakte - aantal)	• 1,00 m ² - 1 stuk
Totale oppervlakte	1,00 m ²
Identificatiemethode	Een monstername door de asbestdeskundige met laboanalyse door een asbestlabo.
Destructieve handeling voor identificatie	Nee

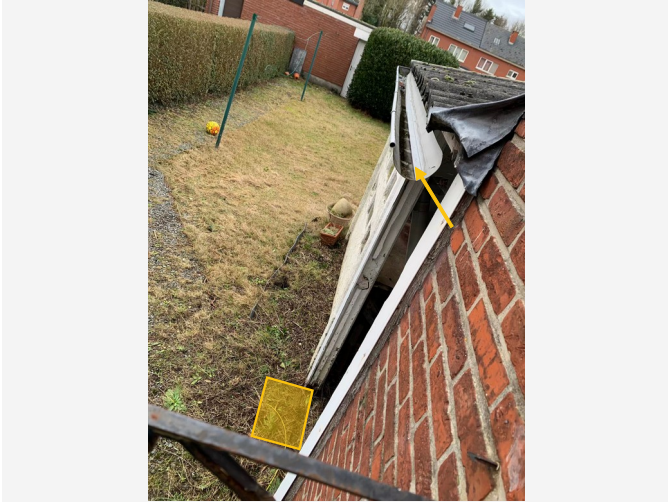
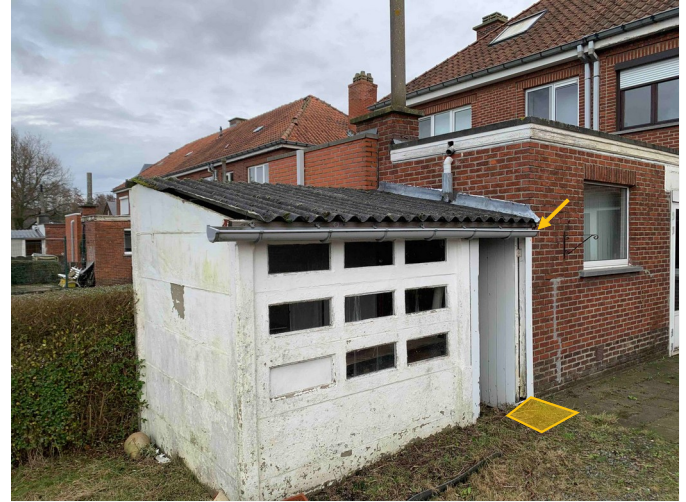
21. Afdruip ter hoogte van beschadigde dakgoot	Afdruipzone/afvloeizone	-
--	-------------------------	---

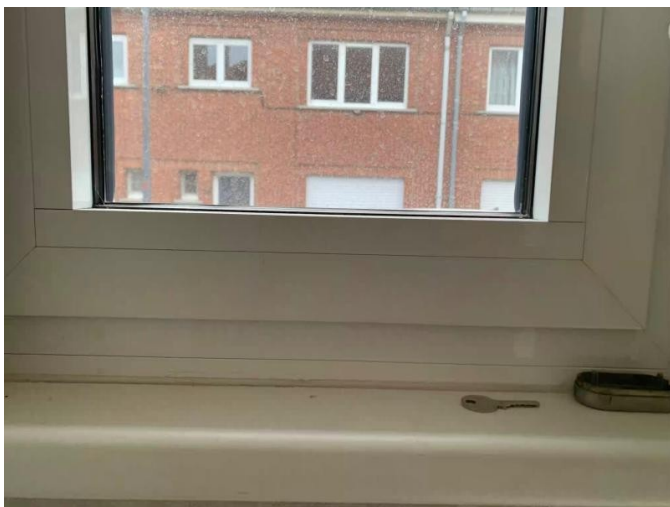
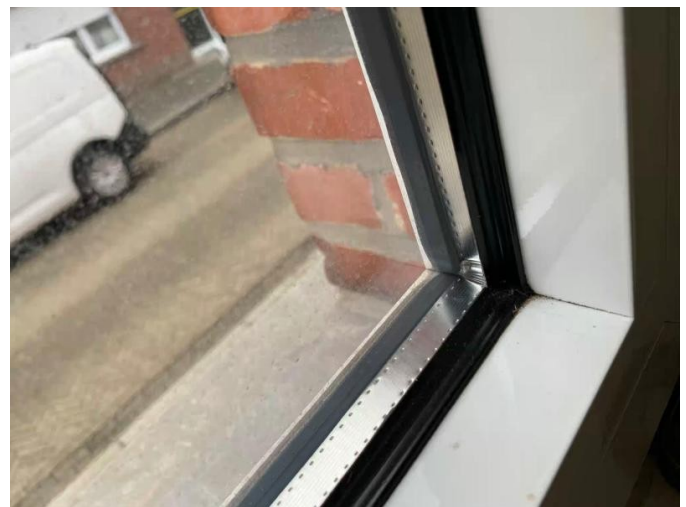
Beschrijving	Notitie	Terug te vinden op plannen
Fiche 22: Kit aan buitenschrijnwerk	De kit aan het buitenschrijnwerk bestaat uit silicone en is bijgevolg niet asbestverdacht. Het is echter niet uitgesloten dat er onder de kit tussen gevel en kader nog oudere (asbestverdachte) resten aanwezig zijn. Bij renovatie of sloop nader te onderzoeken.	-
Fiche 23: Verwarmingsinstallatie Vaillant	De verwarmingsinstallatie (Vaillant) is te recent (>2001) en bijgevolg niet asbestverdacht.	-
Fiche 24: Rookafvoer	De aanwezige rookgaskanalen van de recente verwarmingsinstallatie (zie andere adviesfiche) zijn niet asbestverdacht.	-
