# Asbestinventarisatetest

Ilingenstraat 45, 1750 Lennik

Attestnummer : 20240603-000439.000

Uitgegeven op : 03.06.2024

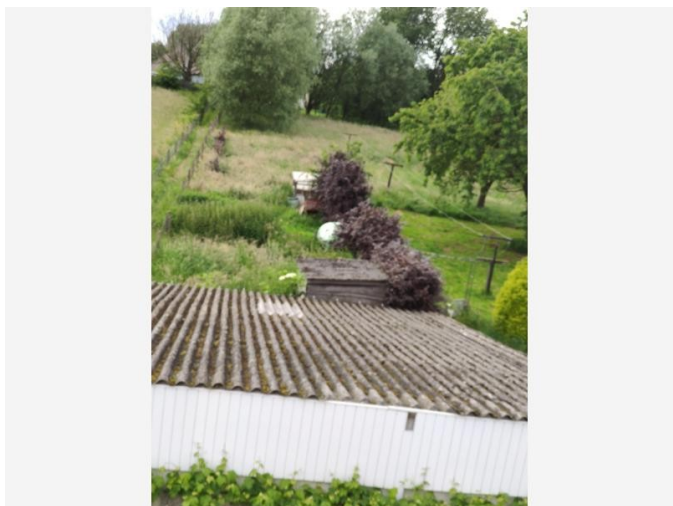
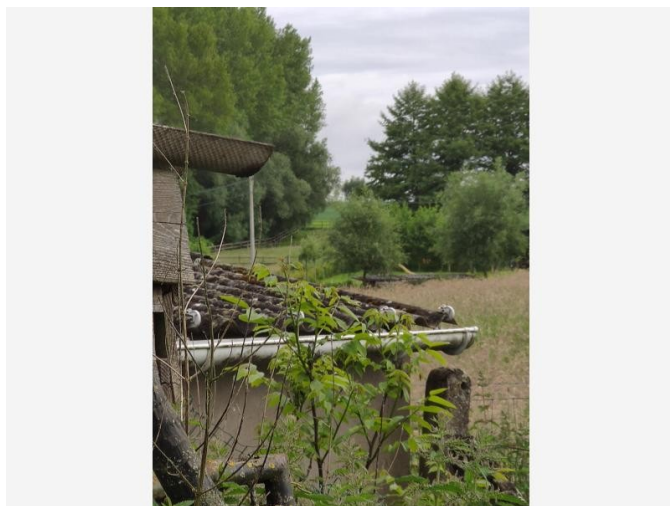
Het asbestmateriaal valt onder de mijlpaal van 2040.

**Dringend verwijderen**

Beschrijving	Slib in dakgoot
Type afvalstof	Betreft resten (contaminatie) van verwerking of beschadiging
Type resten (contaminatie)	<ul style="list-style-type: none"><li>• Stof, deeltjes &lt; 4 mm, flinters, gruis (los, opliggend)</li><li>• Stof, deeltjes &lt; 4 mm, flinters, gruis (vermengd in materiaal)</li></ul>
Besmette materialen	<ul style="list-style-type: none"><li>• Sediment (dakgoot, afvoerbuï, regenwaterput, ...)</li></ul>
Bron van de resten	Golfplaten dak
Omgeving	Buiten
Primaire drager	Infrastructuur hemelwater (opvang en afvoer)
Gebondenheid resten	Niet hecht
Hoeveelheid (gewicht - aantal)	<ul style="list-style-type: none"><li>• 4,99 kg - 1 stuk</li></ul>
Totaal gewicht	4,99 kg
Eenvoudig bereikbaar	Ja
Identificatiemethode	Vaststelling zonder monstername

- Verwijder het asbestafval.

- Eenvoudige handelingen: mag via doe-het-zelf of door werknemer(s) met opleidingsattest eenvoudige handelingen  
Verwijderingsvoorschriften volgens Codex over het welzijn op het werk Art. VI.3-54
- Eenvoudige handelingen: enkel door erkend asbestverwijderaar  
Verwijderingsvoorschriften volgens Codex over het welzijn op het werk Art. VI.3-54

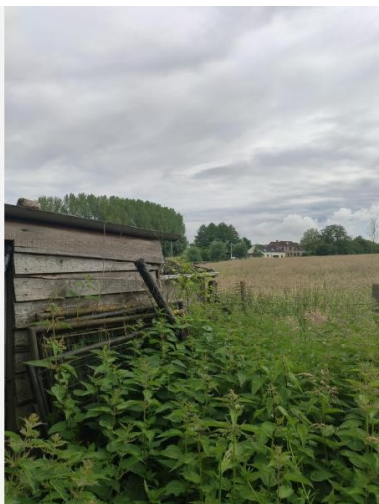
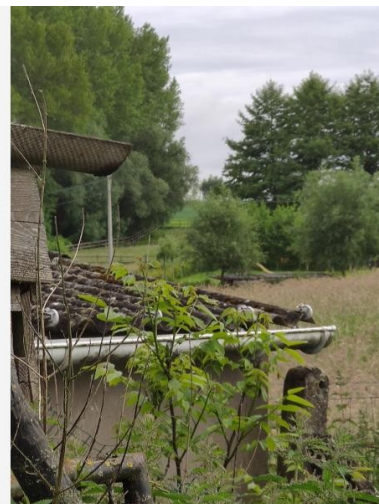
Het asbestmateriaal valt onder de mijlpaal van 2034.

**Dringend verwijderen**

Eindbeoordeling materiaalrisico	Hoog materiaalrisico en/of hoge kans op vezelvrijgave
---------------------------------	---

Gebondenheid	Categorie 1: hechtgebonden in oorsprong
Asbestsoort (vezeltype)	Crocidoliet aanwezig
Asbestconcentratie	Laag (< 50%)
Afschermingsgraad van het gehele materiaal	Geheel of deels (ook) vrij aan de binnenlucht
Toestand van het materiaal	Matig beschadigd, matig verweerd

Beschrijving	Golfplaten dak tuinhuis
Omgeving	Grenst aan binnen- en buitenlucht
Primaire drager	Schuin dak
Asbestmateriaal	Dak- en gevelbekleding - Golfplaat
Bindmiddel van asbestmateriaal	Cement
Gebondenheid op basis van bindmiddel	Hecht
Hoeveelheid (oppervlakte - aantal)	• 10,00 m <sup>2</sup> - 1 stuk
Totale oppervlakte	10,00 m <sup>2</sup>
Eenvoudig bereikbaar	Ja

- Zorg voor een veilig beheer. Vermijd het beschadigen van het asbestmateriaal. Controleer de toestand jaarlijks op wijzigingen.
- Hemelwater dat afspoelt van asbestcement daken of gevels kan asbestdeeltjes bevatten. Gebruik het enkel voor gesloten circuits (bv. spoelen toiletten). Reinig na het vervangen van het dak of de gevel de dakgoten en regenwaterput of -ton om asbesthoudend sediment of slib te verwijderen

- Eenvoudige handelingen: mag via doe-het-zelf of door werknemer(s) met opleidingsattest eenvoudige handelingen  
Verwijderingsvoorschriften volgens Codex over het welzijn op het werk Art. VI.3-54
- Eenvoudige handelingen: enkel door erkend asbestverwijderaar  
Verwijderingsvoorschriften volgens Codex over het welzijn op het werk Art. VI.3-54

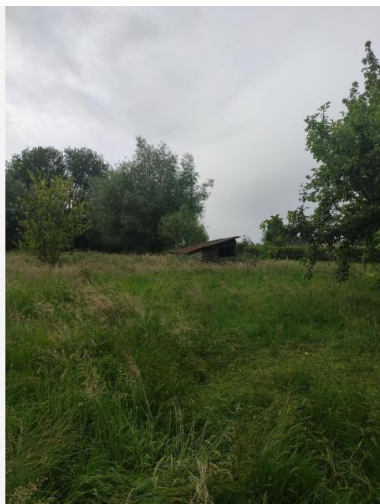
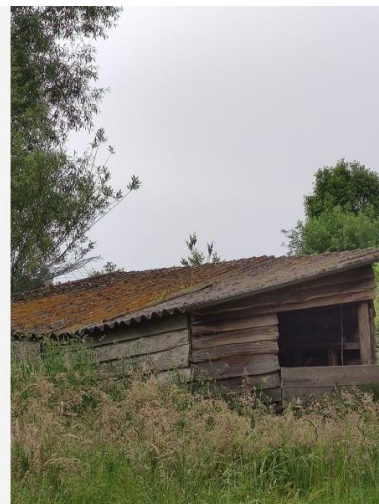
Het asbestmateriaal valt onder de mijlpaal van 2034.

**Dringend verwijderen**

Eindbeoordeling materiaalrisico	Hoog materiaalrisico en/of hoge kans op vezelvrijgave
---------------------------------	---

Gebondenheid	Categorie 1: hechtgebonden in oorsprong
Asbestsoort (vezeltype)	Crocidoliet aanwezig
Asbestconcentratie	Laag (< 50%)
Afschermingsgraad van het gehele materiaal	Geheel of deels (ook) vrij aan de binnenlucht
Toestand van het materiaal	Matig beschadigd, matig verweerd

Beschrijving	Golfplaten dak schapenkot
Omgeving	Grenst aan binnen- en buitenlucht
Primaire drager	Schuin dak
Asbestmateriaal	Dak- en gevelbekleding - Golfplaat
Bindmiddel van asbestmateriaal	Cement
Gebondenheid op basis van bindmiddel	Hecht
Hoeveelheid (oppervlakte - aantal)	• 20,00 m <sup>2</sup> - 1 stuk
Totale oppervlakte	20,00 m <sup>2</sup>
Eenvoudig bereikbaar	Ja

- Zorg voor een veilig beheer. Vermijd het beschadigen van het asbestmateriaal. Controleer de toestand jaarlijks op wijzigingen.
- Hemelwater dat afspoelt van asbestcement daken of gevels kan asbestdeeltjes bevatten. Gebruik het enkel voor gesloten circuits (bv. spoelen toiletten). Reinig na het vervangen van het dak of de gevel de dakgoten en regenwaterput of -ton om asbesthoudend sediment of slib te verwijderen

- Eenvoudige handelingen: mag via doe-het-zelf of door werknemer(s) met opleidingsattest eenvoudige handelingen  
Verwijderingsvoorschriften volgens Codex over het welzijn op het werk Art. VI.3-54
- Eenvoudige handelingen: enkel door erkend asbestverwijderaar  
Verwijderingsvoorschriften volgens Codex over het welzijn op het werk Art. VI.3-54

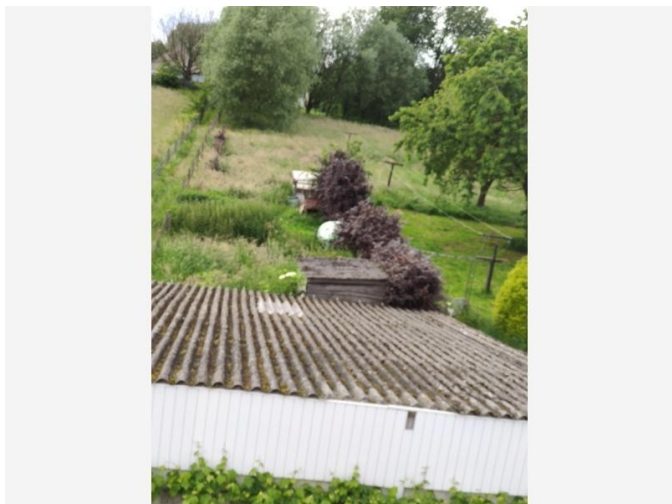
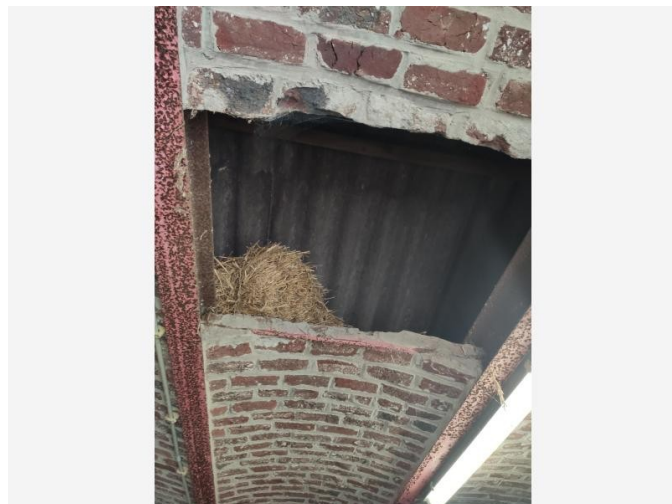
Het asbestmateriaal valt onder de mijlpaal van 2034.

**Dringend verwijderen**

Eindbeoordeling materiaalrisico	Hoog materiaalrisico en/of hoge kans op vezelvrijgave
---------------------------------	---

Gebondenheid	Categorie 1: hechtgebonden in oorsprong
Asbestsoort (vezeltype)	Crocidoliet aanwezig
Asbestconcentratie	Laag (< 50%)
Afschermingsgraad van het gehele materiaal	Geheel of deels (ook) vrij aan de binnenlucht
Toestand van het materiaal	Matig beschadigd, matig verweerd

Beschrijving	Golfplaten dak Werkplaats
Omgeving	Grenst aan binnen- en buitenlucht
Primaire drager	Schuin dak
Asbestmateriaal	Dak- en gevelbekleding - Golfplaat
Bindmiddel van asbestmateriaal	Cement
Gebondenheid op basis van bindmiddel	Hecht
Hoeveelheid (oppervlakte - aantal)	• 50,00 m <sup>2</sup> - 1 stuk
Totale oppervlakte	50,00 m <sup>2</sup>
Eenvoudig bereikbaar	Ja

- Zorg voor een veilig beheer. Vermijd het beschadigen van het asbestmateriaal. Controleer de toestand jaarlijks op wijzigingen.
- Hemelwater dat afspoelt van asbestcement daken of gevels kan asbestdeeltjes bevatten. Gebruik het enkel voor gesloten circuits (bv. spoelen toiletten). Reinig na het vervangen van het dak of de gevel de dakgoten en regenwaterput of -ton om asbesthoudend sediment of slib te verwijderen

- Eenvoudige handelingen: mag via doe-het-zelf of door werknemer(s) met opleidingsattest eenvoudige handelingen  
Verwijderingsvoorschriften volgens Codex over het welzijn op het werk Art. VI.3-54
- Eenvoudige handelingen: enkel door erkend asbestverwijderaar  
Verwijderingsvoorschriften volgens Codex over het welzijn op het werk Art. VI.3-54

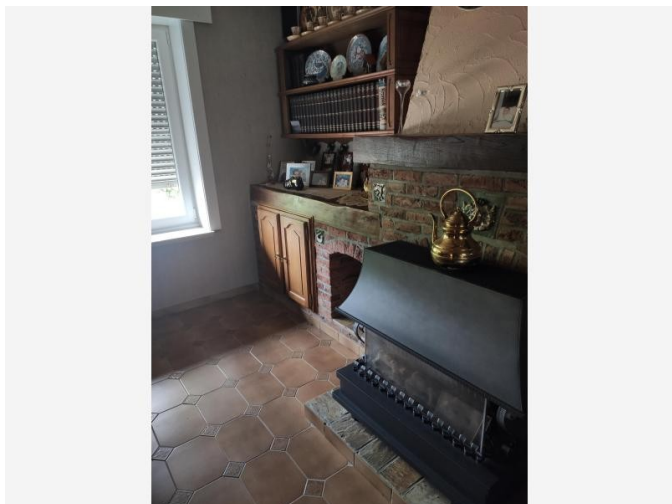
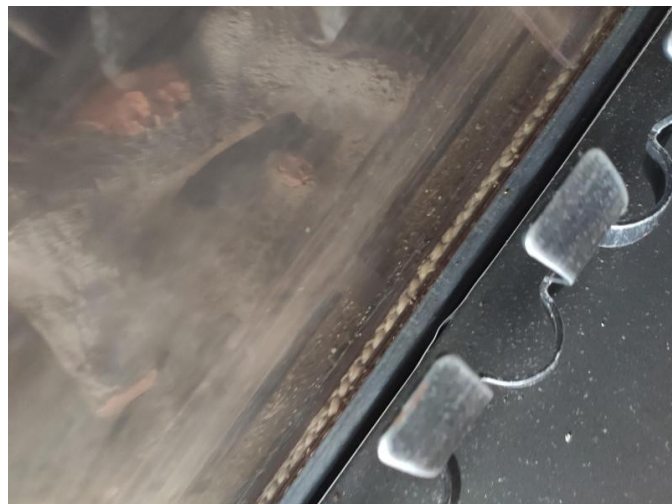
Het asbestmateriaal valt onder de mijlpaal van 2034.

Verwijderen

Eindbeoordeling materiaalrisico	Laag materiaalrisico en/of verlaagde kans op vezelvrijgave
---------------------------------	--

Gebondenheid	Categorie 3: niet-hechtgebonden met weinig of geen matrix
Asbestsoort (vezeltype)	Alleen chrysotiel
Asbestconcentratie	Hoog ( $\geq 50\%$ )
Afschermingsgraad van het gehele materiaal	Enkel randen niet afgeschermd maar geen contact met binnenluchtstromen
Toestand van het materiaal	Licht beschadigd, licht verweerd. Intact materiaal type Pical – asbestboard of categorie III 'gebondenheid'

Beschrijving	Kachelkoord
Omgeving	Binnen
Primaire drager	Ruimteverwarming
Asbestmateriaal	Koord, lint, band, strip
Bindmiddel van asbestmateriaal	Weinig of geen bindmiddel (textiel, bevloking, ...)
Gebondenheid op basis van bindmiddel	Niet-hechtgebonden
Hoeveelheid (lengte - omtrek - aantal)	<ul style="list-style-type: none"><li>• 1,00 m - 2,00 cm - 1 stuk</li></ul>
Totale oppervlakte	0,02 m <sup>2</sup>
Eenvoudig bereikbaar	Ja
Bevestigingswijze	<ul style="list-style-type: none"><li>• Geklemd</li><li>• Verlijmd, ingegoten, versmeerd</li></ul>

- Zorg voor een veilig beheer. Vermijd het beschadigen van het asbestmateriaal. Controleer de toestand jaarlijks op wijzigingen.

- Eenvoudige handelingen: mag via doe-het-zelf of door werknemer(s) met opleidingsattest eenvoudige handelingen  
Verwijderingsvoorschriften volgens Codex over het welzijn op het werk Art. VI.3-54
- Eenvoudige handelingen: enkel door erkend asbestverwijderaar  
Verwijderingsvoorschriften volgens Codex over het welzijn op het werk Art. VI.3-54

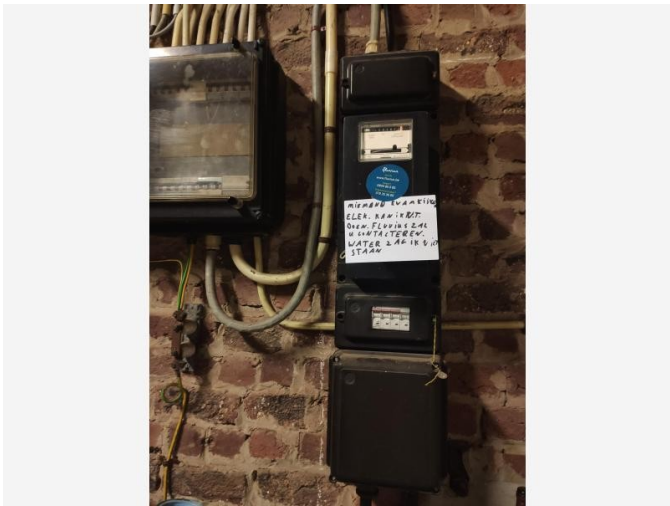
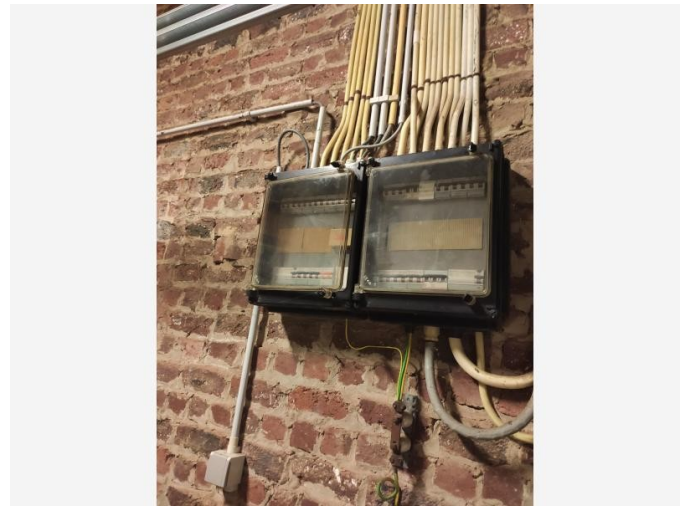
Het asbestmateriaal valt onder de mijlpaal van 2040.

Zorgvuldig beheren

Eindbeoordeling materiaalrisico	Laag materiaalrisico en/of verlaagde kans op vezelvrijgave
---------------------------------	--

Gebondenheid	Categorie 1: hechtgebonden in oorsprong
Asbestsoort (vezeltype)	Crocidoliet aanwezig
Asbestconcentratie	Laag (< 50%)
Afschermingsgraad van het gehele materiaal	Geheel of deels (ook) vrij aan de binnenlucht
Toestand van het materiaal	Onbeschadigd, niet verweerd

Beschrijving	Elektrisch materiaal
Omgeving	Binnen
Primaire drager	Communicatie en elektrische infrastructuur en uitrusting
Asbestmateriaal	Plaat, paneel, tablet - Type Bakeliet
Bindmiddel van asbestmateriaal	Kunststof of -hars
Gebondenheid op basis van bindmiddel	Hecht
Hoeveelheid (oppervlakte - dikte - aantal)	<ul style="list-style-type: none"> <li>0,01 m<sup>2</sup> - 0,30 cm - 1 stuk</li> <li>0,01 m<sup>2</sup> - 0,30 cm - 3 stuks</li> <li>1,00 m<sup>2</sup> - 0,30 cm - 1 stuk</li> </ul>
Totaal volume	0,003 m <sup>3</sup>

- Zorg voor een veilig beheer. Vermijd het beschadigen van het asbestmateriaal. Controleer de toestand jaarlijks op wijzigingen.

- Eenvoudige handelingen: mag via doe-het-zelf of door werknemer(s) met opleidingsattest eenvoudige handelingen  
Verwijderingsvoorschriften volgens Codex over het welzijn op het werk Art. VI.3-54
- Eenvoudige handelingen: enkel door erkend asbestverwijderaar  
Verwijderingsvoorschriften volgens Codex over het welzijn op het werk Art. VI.3-54

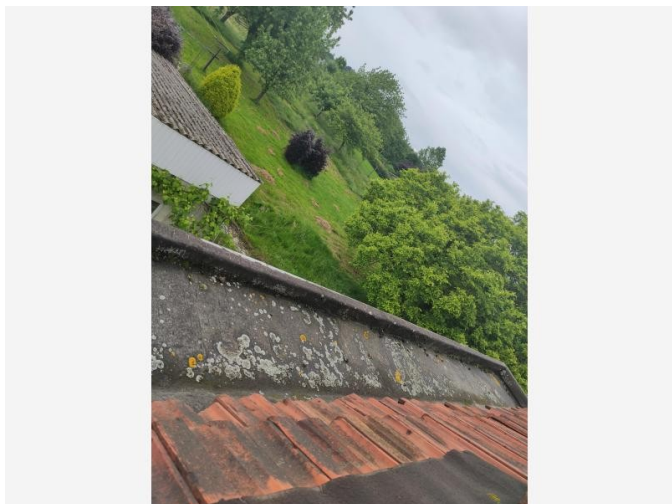
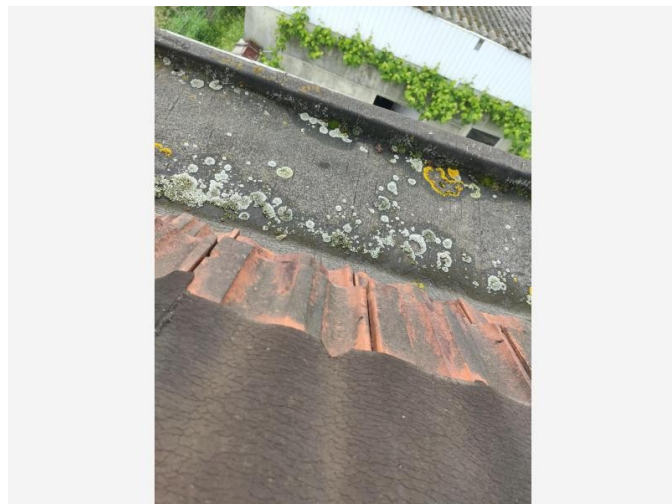
Het asbestmateriaal valt onder de mijlpaal van 2040.

Zorgvuldig beheren

Eindbeoordeling materiaalrisico	Laag materiaalrisico en/of verlaagde kans op vezelvrijgave
---------------------------------	--

Gebondenheid	Categorie 1: hechtgebonden in oorsprong
Asbestsoort (vezeltype)	Crocidoliet aanwezig
Asbestconcentratie	Laag (< 50%)
Afschermingsgraad van het gehele materiaal	Geheel of deels vrij aan de buitenlucht
Toestand van het materiaal	Licht beschadigd, licht verweerd. Intact materiaal type Pical – asbestboard of categorie III 'gebondenheid'

Beschrijving	Bekleding dakgoot
Omgeving	Buiten
Primaire drager	Infrastructuur hemelwater (opvang en afvoer)
Asbestmateriaal	Dak- en gevelbekleding - Roofing
Bindmiddel van asbestmateriaal	Bitumen (roofing, teer, asfalt)
Gebondenheid op basis van bindmiddel	Hecht
Hoeveelheid (oppervlakte - aantal)	• 4,00 m <sup>2</sup> - 2 stuks
Totale oppervlakte	8,00 m <sup>2</sup>
Eenvoudig bereikbaar	Ja
Bevestigingswijze	• Verlijmd, ingegoten, versmeerd

- Zorg voor een veilig beheer. Vermijd het beschadigen van het asbestmateriaal. Controleer de toestand jaarlijks op wijzigingen.

- Eenvoudige handelingen: mag via doe-het-zelf of door werknemer(s) met opleidingsattest eenvoudige handelingen  
Verwijderingsvoorschriften volgens Codex over het welzijn op het werk Art. VI.3-54
- Eenvoudige handelingen: enkel door erkend asbestverwijderaar  
Verwijderingsvoorschriften volgens Codex over het welzijn op het werk Art. VI.3-54

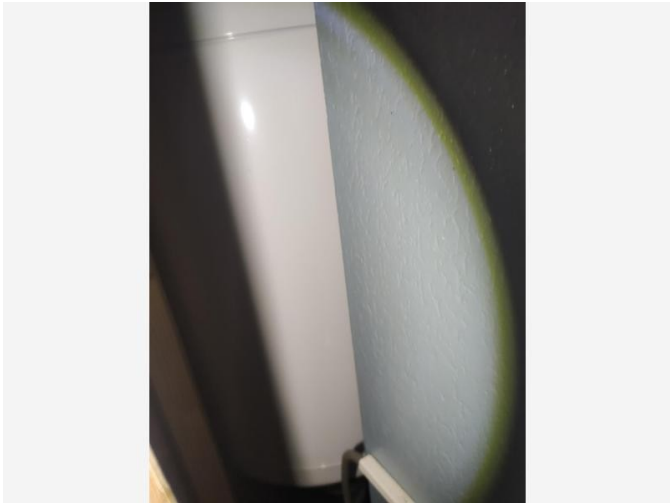
Kans op aanwezigheid van asbestverdachte pakking in oude verwarmingsketel met onbekend productiejaar. Staalname nie mogelijk binnen het kader van een niet-destructieve inventaris.

Identificatiemethode	Redelijk vermoeden
Primaire drager	HVAC infrastructuur en uitrusting
(Asbest)materiaal	Pakking, dichting
Bindmiddel	Karton - papier - viltachtig
Gebondenheid bindmiddel	Niet-hechtgebonden

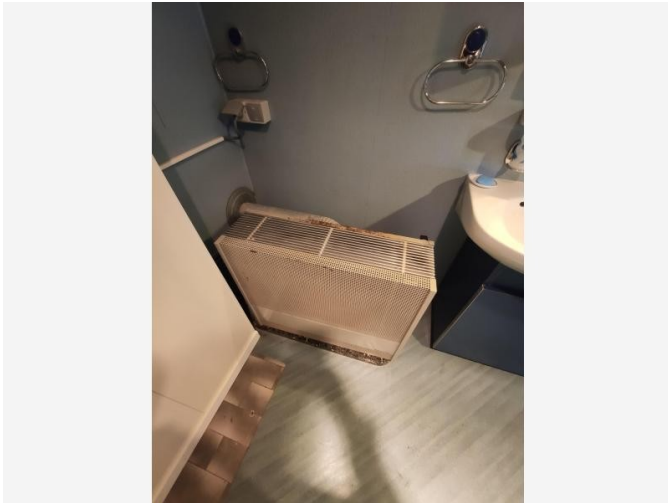
Kans op aanwezigheid van asbestverdachte pakking in oude verwarmingen met onbekend productiejaar. Staalname niet mogelijk binnen het kader van een niet-destructieve inventaris.

Identificatiemethode	Redelijk vermoeden
Primaire drager	HVAC infrastructuur en uitrusting
(Asbest)materiaal	Pakking, dichting
Bindmiddel	Karton - papier - viltachtig
Gebondenheid bindmiddel	Niet-hechtgebonden

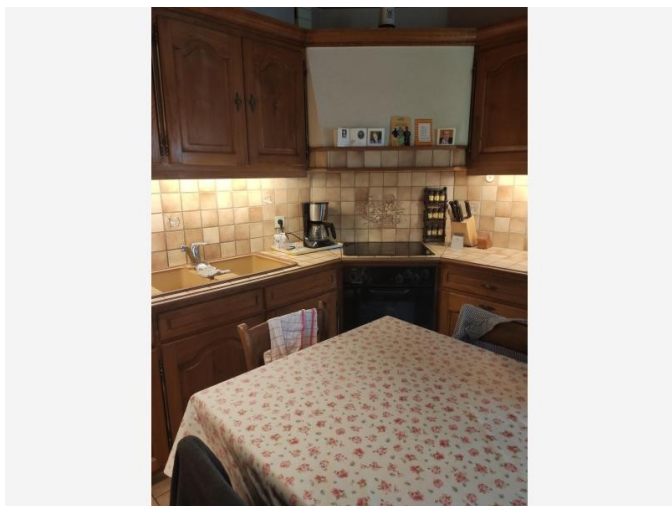
Kans op aanwezigheid van asbestverdachte lijmlaag achter wandtegels in de keuken. Staalname niet mogelijk binnen het kader van een niet-destructieve inventaris.

Identificatiemethode	Redelijk vermoeden
Primaire drager	Binnenwand
(Asbest)materiaal	In-situ afwerkingslagen - Lijmlaag
Bindmiddel	Lijm
Gebondenheid bindmiddel	Hecht

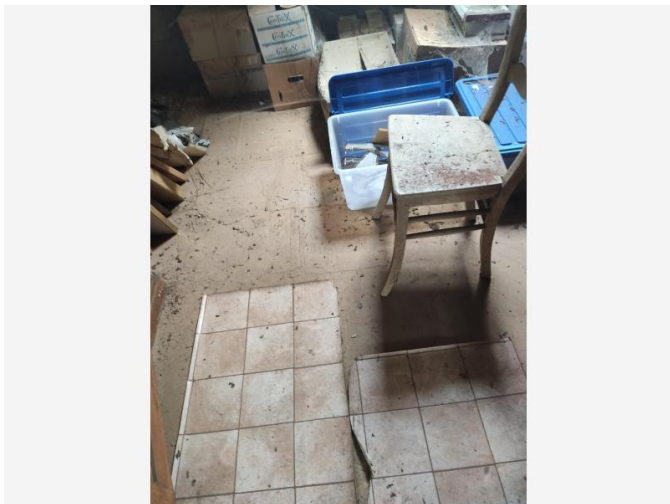
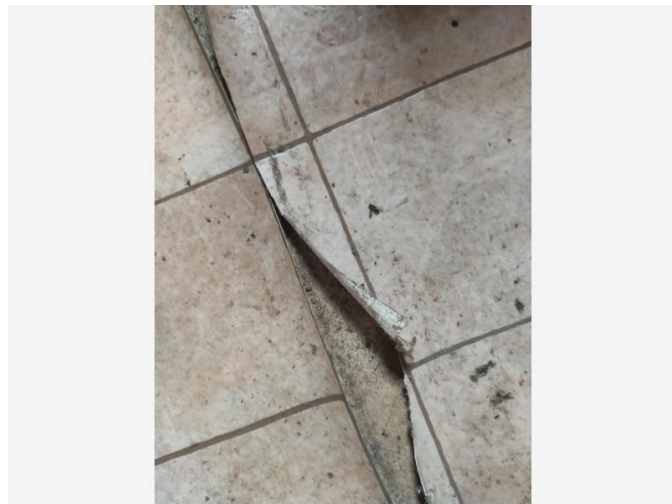
Geen asbest

#	Type	Referentie	Resultaat
11.1	Puntmonster	003	Geen asbest

Beschrijving	Vinylvloerbekleding zolder
Omgeving	Binnen
Primaire drager	Vloer
Bindmiddel van materiaal	Kunststof of -hars

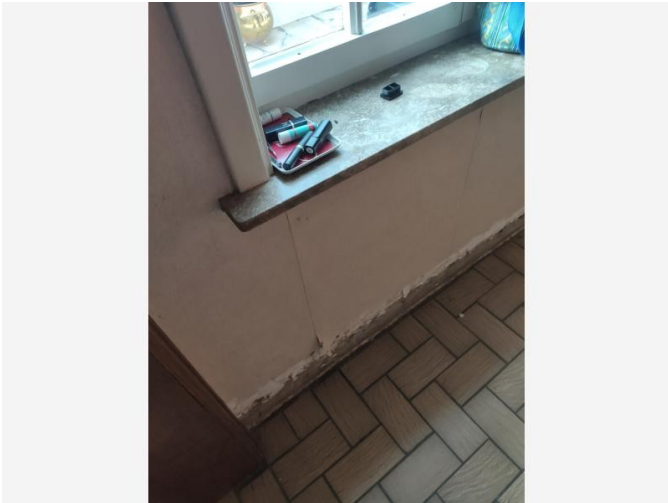
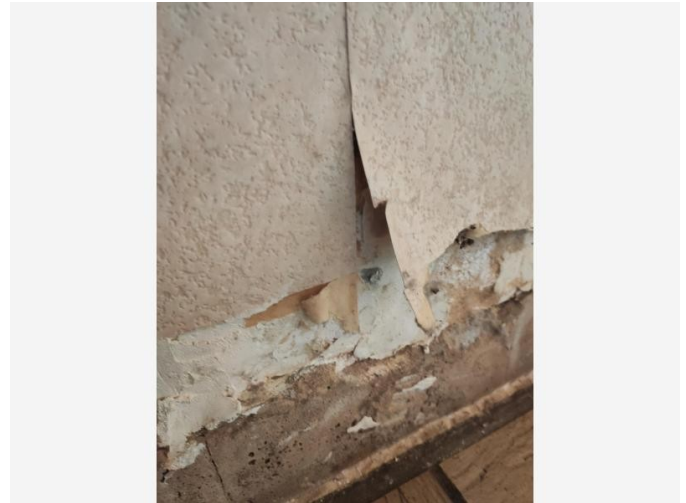
Geen asbest

#	Type	Referentie	Resultaat
12.1	Mengmonster	001	Geen asbest

Beschrijving	Pleisterwerk muren
Omgeving	Binnen
Primaire drager	Binnenwand

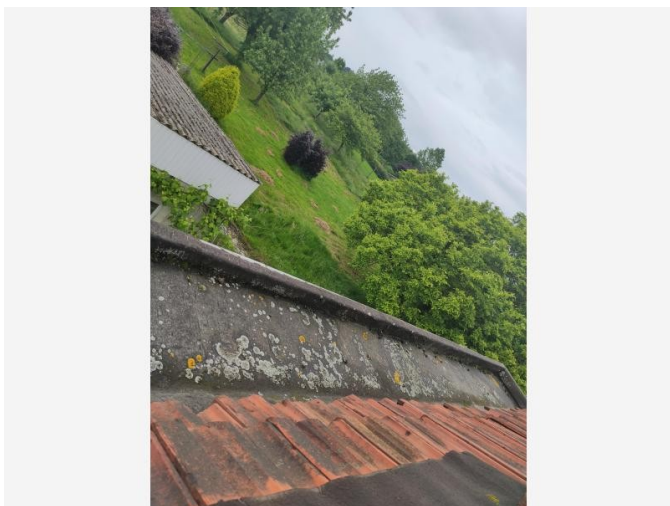
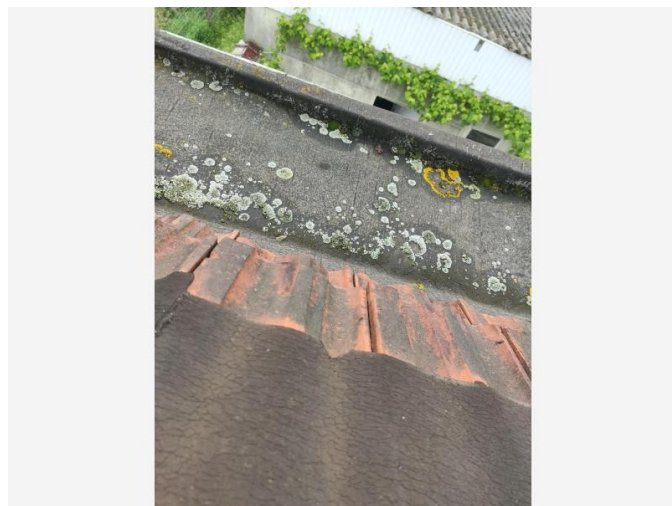
Geen asbest

Beschrijving	Roofing buitenzijde
Omgeving	Buiten
Primaire drager	Schuin dak
Bindmiddel van materiaal	Bitumen (roofing, teer, asfalt)
