Asbestinventarisatetest

Drie Hofveldenlaan 32, 1700 Dilbeek

Attestnummer : 20231016-000473.000

Niet-asbestveilig

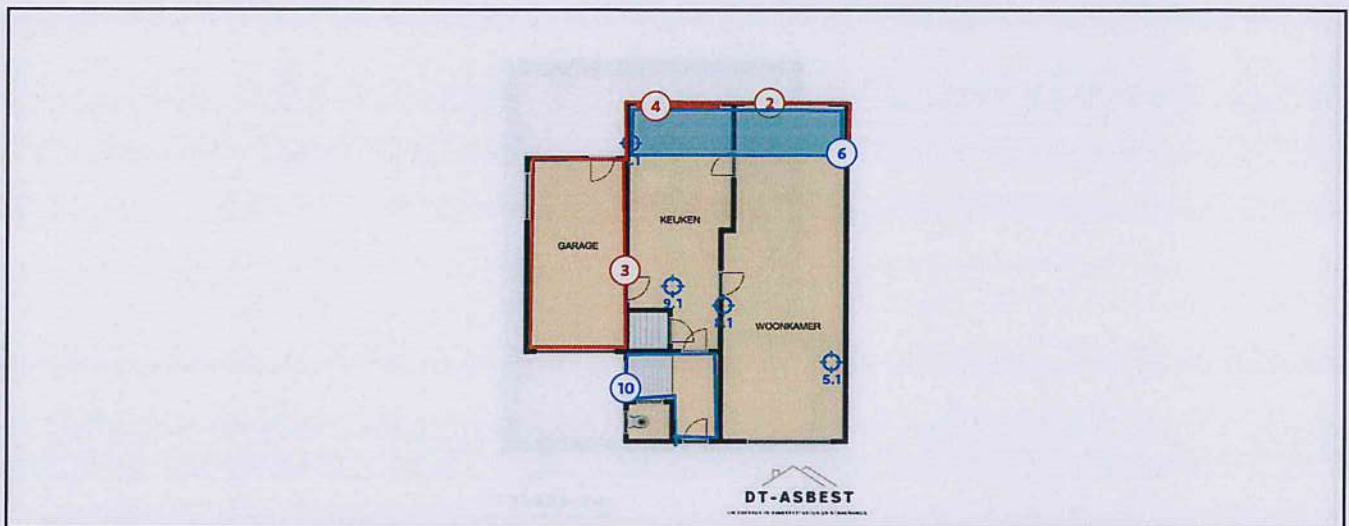
Plan 1.1: Plan GLV

Beschrijving	Type	Actie
2. Deksteen plat dak	Asbestmateriaal	Verwijderen
3. Muurafwerking in garage	Asbestmateriaal	Verwijderen
4. Vensterbank keukenraam	Asbestmateriaal	Verwijderen
5. Zwarte afwerkingssteen aan de open haard	Geen asbest	-
5.1 Code: PM03	Puntmonster	-
6. Roofing	Geen asbest	-
8. Pleisterwerk muren	Geen asbest	-
8.1 Code: MM01	Mengmonster	-
9. Pleisterwerk plafonds	Geen asbest	-
9.1 Code: MM02	Mengmonster	-
10. Vinylbehang inkomhal	Geen asbest	-

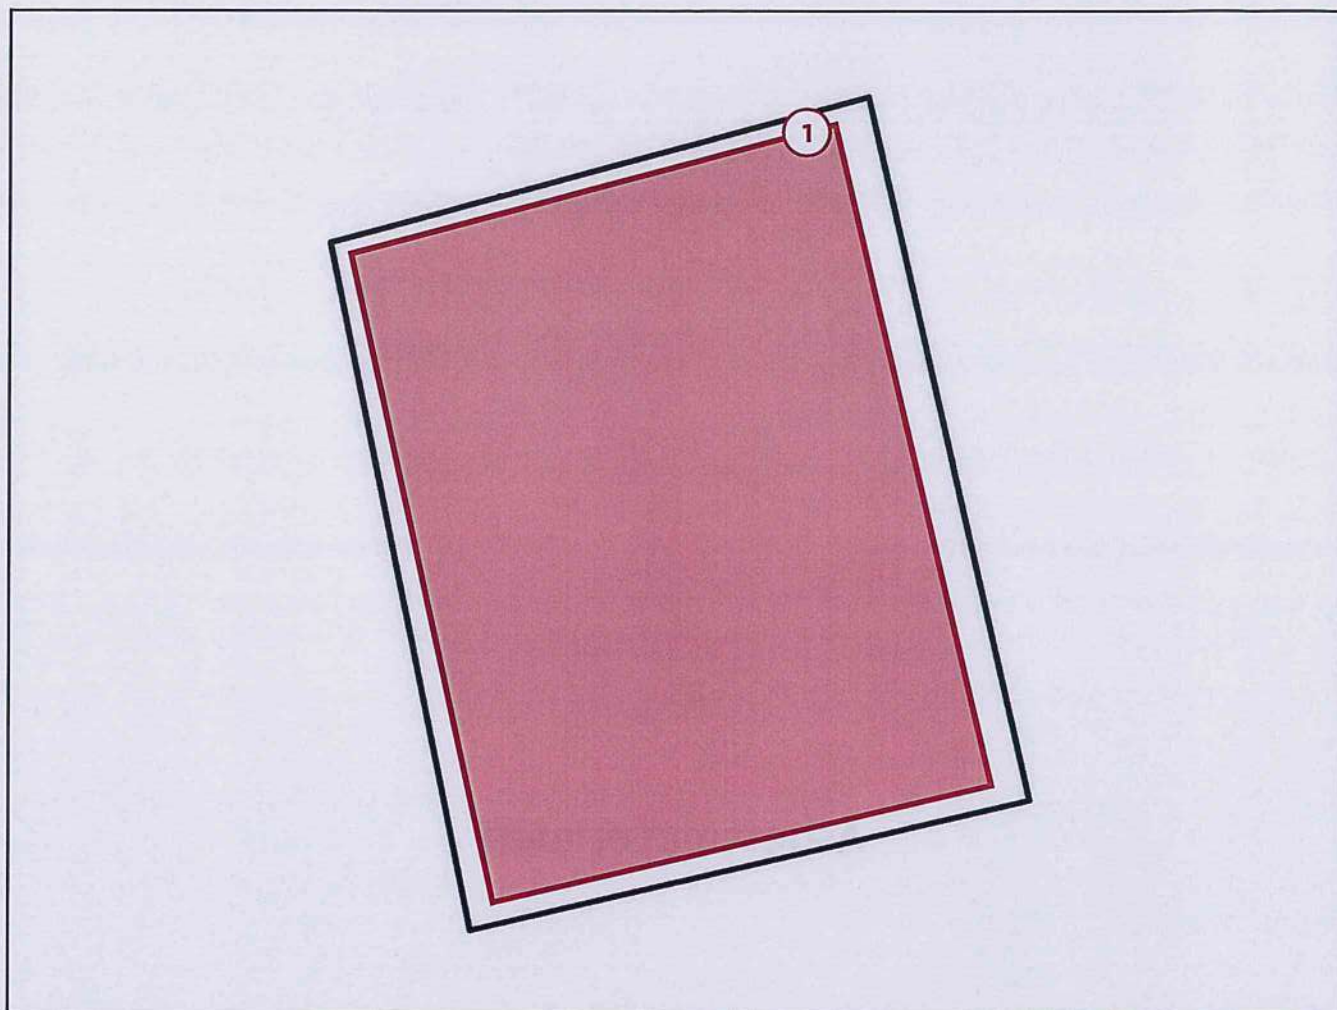
Plan 2.1: Tuinberging plan

Beschrijving	Type	Actie
1. Golfplaten in de tuinberging	Asbestmateriaal	Dringend verwijderen

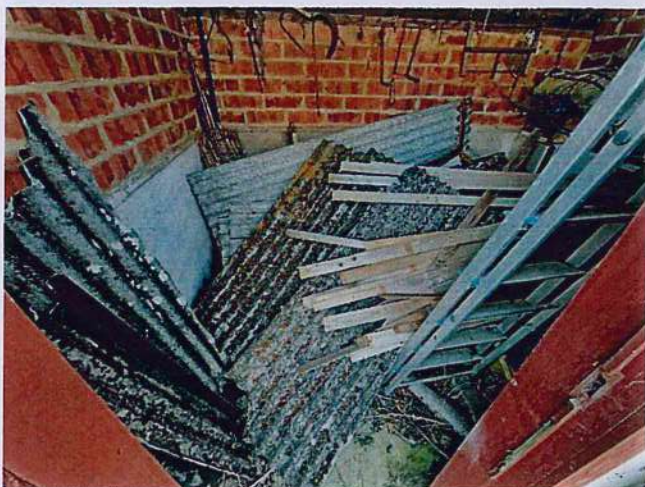
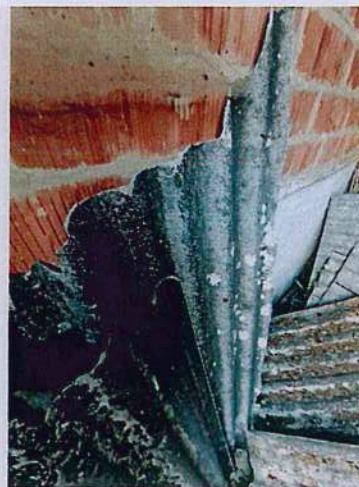
Fiche 1: Golfplaten in de tuinberging

Beschrijving	Golfplaten in de tuinberging
Type afvalstof	Betreft stock-voorraad of gedemonteerde asbestmaterialen
Aanwezige resten	In de tuinberging liggen verschillende gebruikte golfplaten.
Omgeving	Binnen
Primaire drager	Schuin dak
Asbestmaterialen	• Dak- en gevelbekleding - Golfplaat
Bindmiddel van asbestmateriaal	Cement
Gebondenheid op basis van bindmiddel	Hecht
Hoeveelheid (gewicht - aantal)	• 50,00 kg - 1 stuk
Totaal gewicht	50,00 kg
Eenvoudig bereikbaar	Ja
Identificatiemethode	Vaststelling zonder monsternamen

Dringend verwijderen

- Verwijder het asbestafval.

- Eenvoudige handelingen: mag via doe-het-zelf of door werknemer(s) met opleidingsattest eenvoudige handelingen
Deze golfplaten kunnen zelf verwijderd worden indien dit op een veilige en correcte manier gebeurt. Gezien de gevaren van asbest, is het steeds aan te raden (indien u niet vertrouwt bent met de verwijdering van asbestmaterialen) om hiervoor een gespecialiseerde firma in te schakelen.

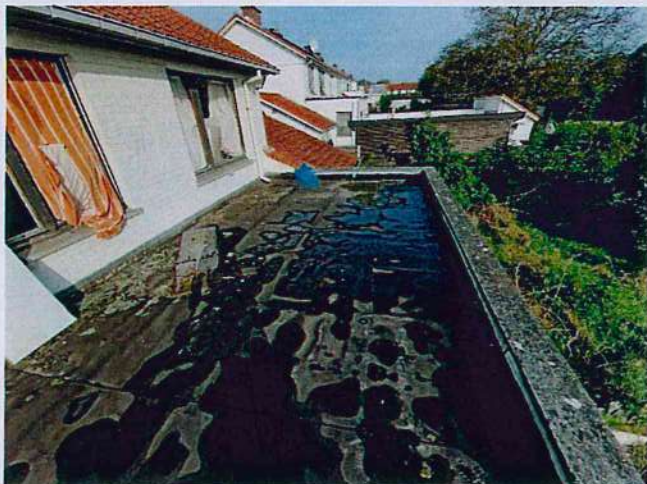
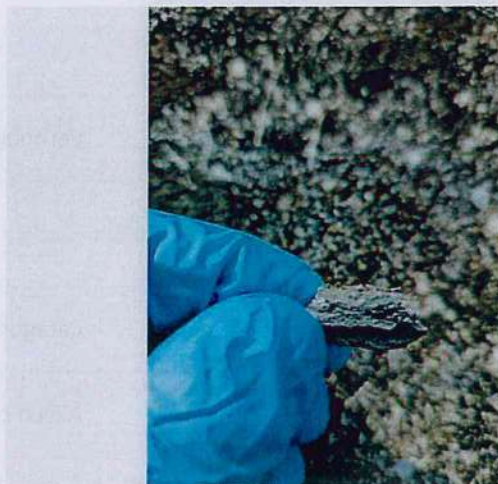
Fiche 2: Deksteen plat dak

Eindbeoordeling materiaalrisico	Verhoogd materiaalrisico en/of verhoogde kans op vezelvrijgave
---------------------------------	--

Gebondenheid	Categorie 1: hechtgebonden in oorsprong
Asbestsoort (vezeltype)	Alleen chrysotiel
Asbestconcentratie	Laag (< 50%)
Afschermingsgraad van het gehele materiaal	Geheel of deels vrij aan de buitenlucht
Toestand van het materiaal	Zwaar beschadigd, zwaar verweerd

Beschrijving	Deksteen plat dak
Omgeving	Buiten
Primaire drager	Plat dak
Asbestmateriaal	Deksteen, muurkap - Vol
Bindmiddel van asbestmateriaal	Cement
Gebondenheid op basis van bindmiddel	Hecht
Hoeveelheid (oppervlakte - dikte - aantal)	• 3,00 m ² - 4,00 cm - 1 stuk
Totaal volume	0,12 m ³
Eenvoudig bereikbaar	Ja
Bevestigingswijze	• Verlijmd, ingegoten, versmeerd
Identificatiemethode	Vaststelling zonder monsternamen

Verwijderen

- Verwijder dit asbestmateriaal zo snel mogelijk. Volg de toestand goed op.

- Eenvoudige handelingen: enkel door erkend asbestverwijderaar
Gezien het feit dat deze deksteen verlijmd is en in zeer slechte toestand is, is de kans van vrijgave van asbestvezels tijdens verwijderingswerken zeer groot. Omwille van dit grote risico is het aan te raden om beroep te doen op een erkende firma.

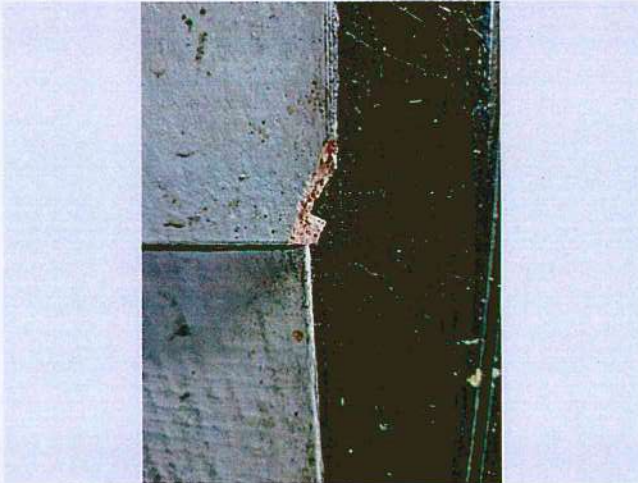
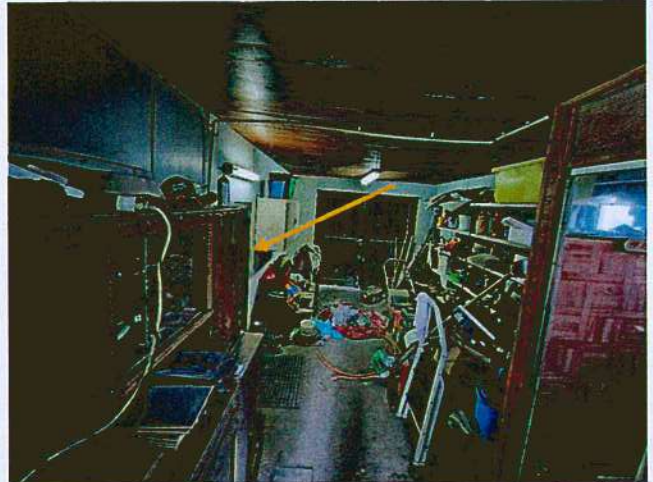
Fiche 3: Muurafwerking in garage

Eindbeoordeling materiaalrisico	Verhoogd materiaalrisico en/of verhoogde kans op vezelvrijgave
---------------------------------	--

Gebondenheid	Categorie 1: hechtgebonden in oorsprong
Asbestsoort (vezeltype)	Alleen chrysotiel
Asbestconcentratie	Laag (< 50%)
Afschermingsgraad van het gehele materiaal	Geheel of deels (ook) vrij aan de binnenlucht
Toestand van het materiaal	Matig beschadigd, matig verweerd

Beschrijving	Muurafwerking in garage
Omgeving	Binnen
Primaire drager	Binnenwand
Asbestmateriaal	Dak- en gevelbekleding - Lei, shingle
Bindmiddel van asbestmateriaal	Cement
Gebondenheid op basis van bindmiddel	Hecht
Hoeveelheid (oppervlakte - aantal)	• 25,00 m ² - 1 stuk
Totale oppervlakte	25,00 m ²
Eenvoudig bereikbaar	Ja
Bevestigingswijze	• Genageld, geniet
Identificatiemethode	Vaststelling zonder monstername

Verwijderen

- Zorg voor een veilig beheer. Vermijd het beschadigen van het asbestmateriaal. Controleer de toestand jaarlijks op wijzigingen.

- Eenvoudige handelingen: mag via doe-het-zelf of door werknemer(s) met opleidingsattest eenvoudige handelingen
Deze platen kunnen zelf verwijderd worden indien dit op een veilige en correcte manier gebeurt. Gezien de gevaren van asbest, is het steeds aan te raden (indien u niet vertrouwd bent met de verwijdering van asbestmaterialen) om hiervoor een gespecialiseerde firma in te schakelen.

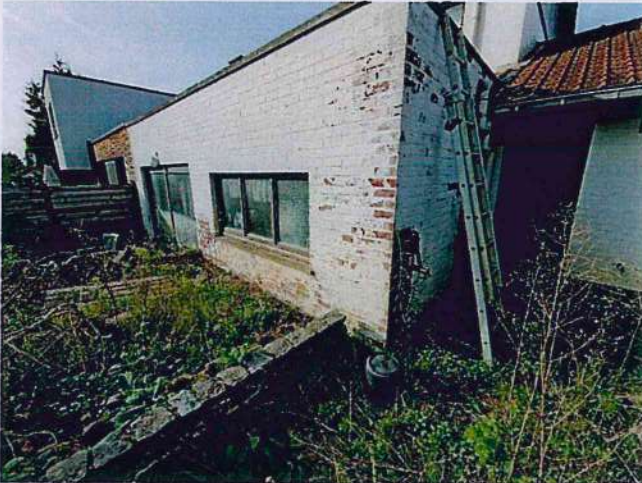
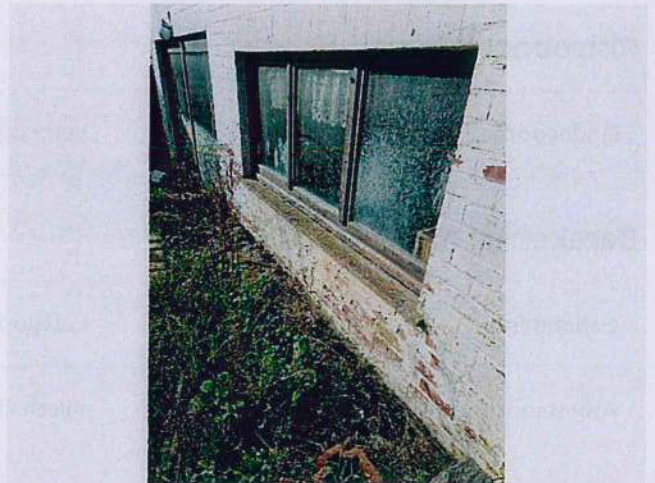
Fiche 4: Vensterbank keukenraam

Eindbeoordeling materiaalrisico	Verhoogd materiaalrisico en/of verhoogde kans op vezelvrijgave
---------------------------------	--

Gebondenheid	Categorie 1: hechtgebonden in oorsprong
Asbestsoort (vezeltype)	Alleen chrysotiel
Asbestconcentratie	Laag (< 50%)
Afschermingsgraad van het gehele materiaal	Geheel of deels vrij aan de buitenlucht
Toestand van het materiaal	Matig beschadigd, matig verweerd

Beschrijving	Vensterbank keukenraam
Omgeving	Binnen
Primaire drager	Dakopening (raam, ...)
Asbestmateriaal	vensterbank
Bindmiddel van asbestmateriaal	Cement
Gebondenheid op basis van bindmiddel	Hecht
Hoeveelheid (gewicht - aantal)	• 20,00 kg - 1 stuk
Totaal gewicht	20,00 kg
Eenvoudig bereikbaar	Ja
Bevestigingswijze	• Verlijmd, ingegoten, versmeerd
Identificatiemethode	Vaststelling zonder monsternamen

Verwijderen

- Zorg voor een veilig beheer en verwijder dit asbestmateriaal wanneer het bij werken eenvoudig bereikbaar wordt. Controleer de toestand jaarlijks op wijzigingen.

- Eenvoudige handelingen: enkel door erkend asbestverwijderaar
Gezien het om een vensterbank gaat is deze vermoedelijk vastgelijmd. Dit maakt dat er grote risico's voor beschadigingen aanwezig zijn bij de verwijdering van deze toepassing.
